Consulta 4a.3 - Zona Santa Croce

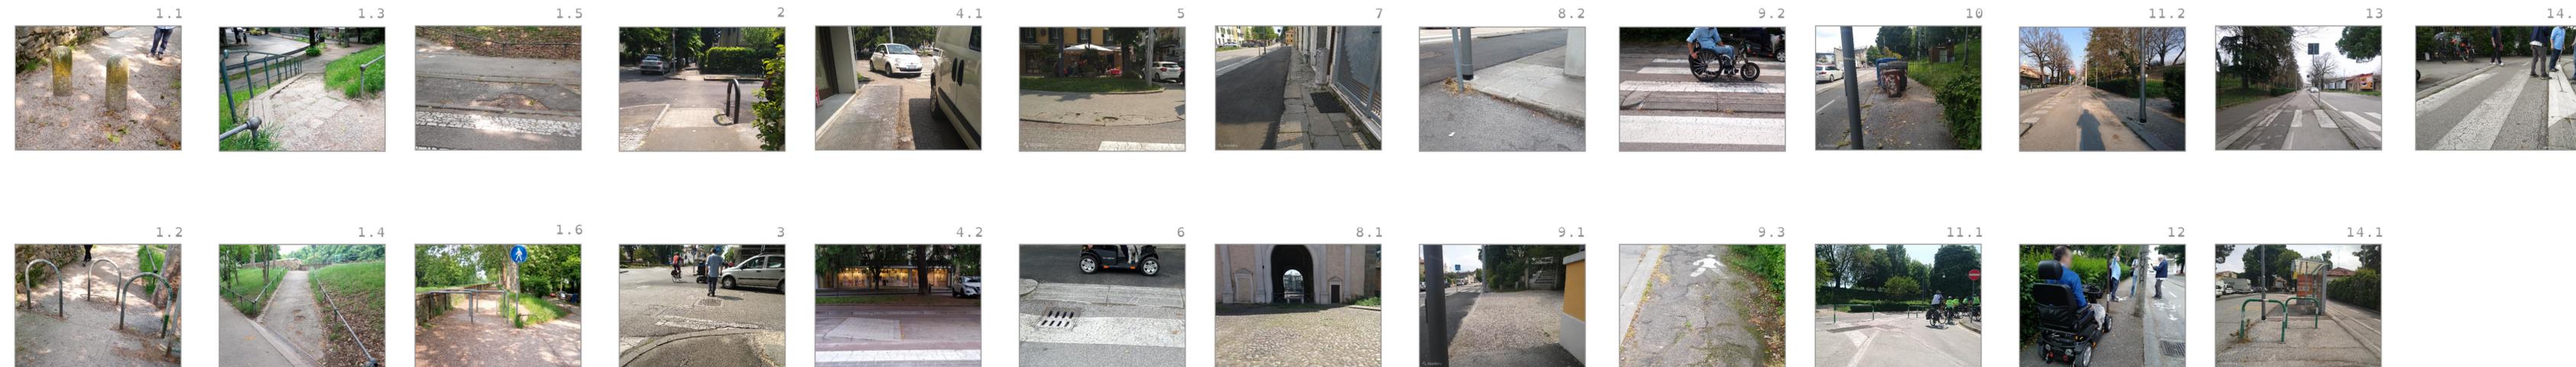
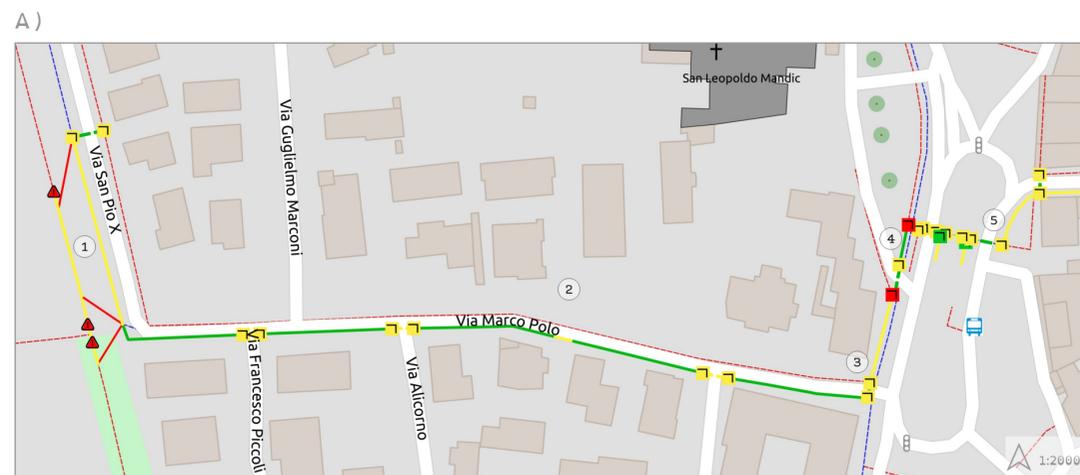
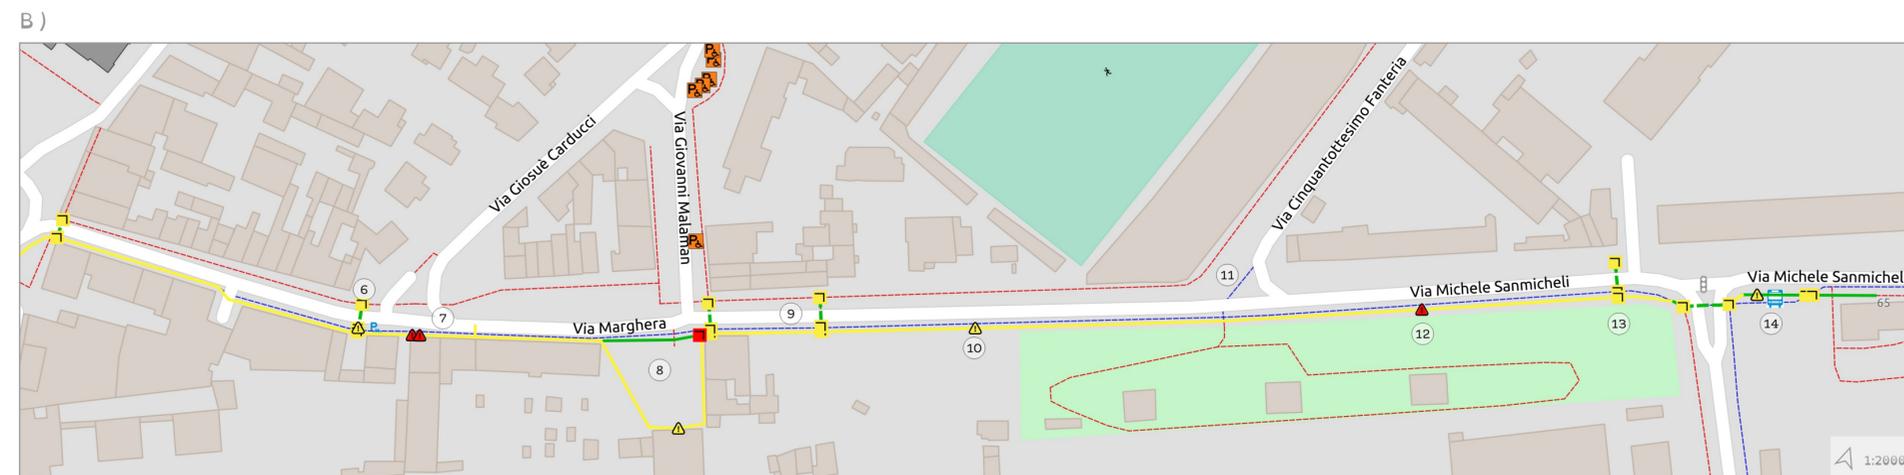
N. rif.	Criticità
1	All'imbocco del ponte: dissuasori in cemento a sinistra e archetti a destra con larghezza 80-85 cm. Attualmente per salire sull'argine sono presenti due scalinate e una salita ripida (inclinazione longitudinale > 8%) e inclinazione trasversale 10%, tutte non accessibili. Al piede della salita, sul lato ovest dell'attraversamento: scalino di 2 cm e circa 3 mq di pavimentazione dissetata nei pressi del raccordo. Sulla sommità: archetti dissuasori per biciclette ostacolano manovre per sedia a ruote.
2	Attraversamenti pedonali Via Marco Polo privi di segnaletica orizzontale. Tratto di marciapiede con pendenza trasversale 3%. Attraversamento pedonale Via Marco Polo, lato nord con scalino 2 cm e raccordo con superficie dissetata. Segnaletica carente.
3	Paleria su marciapiede difficilmente intercettabile per ipovedenti. Tratto di marciapiede su Piazzale Santa Croce con pendenza trasversale 2%.

4	Scivolo lato sud dell'attraversamento pedonale: inclinazione longitudinale (12%) e trasversale (5%) e mancanza di pavimentazione tattile. Parcheggio improprio delle auto. Attraversamento di piazzale Santa Croce: sbarco su pista ciclabile e scalino di 15 cm per salire sul marciapiede.
5	Attraversamento piazzale Santa Croce, marciapiede lato ovest con superficie dissetata per circa 5 mq. Paleria su marciapiede difficilmente intercettabile per ipovedenti.
6	Percorso promiscuo ciclo-pedonale. Attraversamento pedonale: su lato sud scalino di 2 cm su raccordo tra pista ciclabile e carreggiata; caditoia inadeguata; su lato nord scalino di 2 cm.
7	Su tutto il tratto con pista ciclabile fino a Porta Santa Croce: marciapiede stretto, con elevata inclinazione trasversale (5-8%), superficie in lastre sconnesse, con ostacoli che restringono il passaggio (cestino, armadio sottoservizi).

N. rif.	Criticità
8	Assenza di collegamento accessibile con via Malaman: superficie in acciottolato. Angolo a nord-est: scalino di 4 cm sul marciapiede all'ingresso della piazza. Tratto con pendenza trasversale 5%.
9	Da ovest a est sul marciapiede: Tratto di marciapiede con ghiaia sciolta; Attraversamento pedonale con cordolo tra pista ciclabile e carreggiata. Sul lato nord scalino di 2 cm. 15 m di marciapiede dissetato.
10	Bidoni della raccolta rifiuti sul marciapiede. Paleria su marciapiede difficilmente intercettabile per ipovedenti. Tratto di marciapiede con pendenza trasversale 4%.
11	Mancanza di attraversamento ciclo-pedonale da Via 58° Fanteria verso marciapiede e pista ciclabile lato sud. In corrispondenza al vialetto di ingresso ai giardini Appiani la ghiaia scende sul marciapiede.
12	Palo della segnaletica stradale in mezzo al marciapiede.
13	Scalino di 2 cm tra marciapiede e pista ciclabile e cordolo tra pista ciclabile e carreggiata.

14	A ovest della fermata dell'autobus: archetti dissuasori troppo ravvicinati; marciapiede che attraversa la pista ciclabile con 2 scalini di circa 2 cm.
