Consulta 1.3 - Sant'Antonio

P.E.B.A

PIANO DI ELIMINAZIONE DELLE BARRIERE ARCHITETTONICHE

PADOVA + ACCESSIBILE

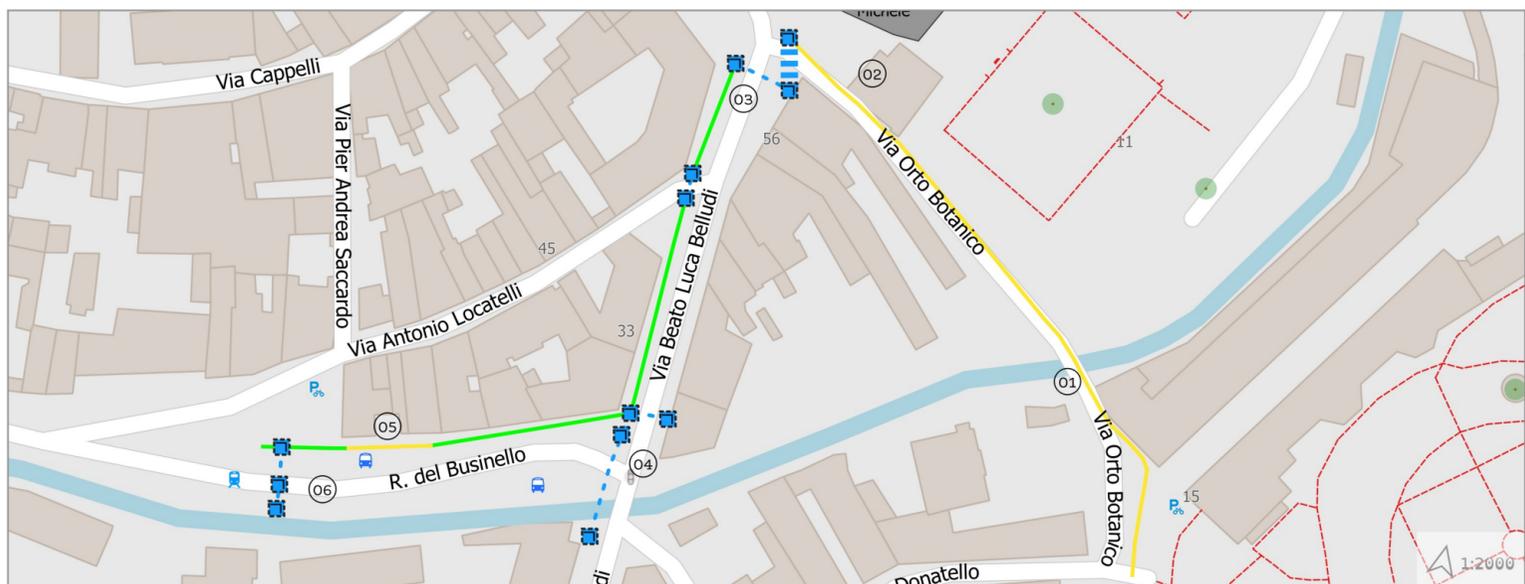
A)

N. rif.	Criticità	Proposta di intervento	Descrizione intervento
1	Dall'orto Botanico fino alla Basilica del Santo: tratto di marciapiede con superficie leggermente irregolare e inclinazione trasversale 5-8%.	Si propone di non intervenire.	Si propone di non intervenire specificatamente per questa criticità. In caso di intervento straordinario o programmato sulla strada, si propone di rimuovere la pavimentazione in pietra del marciapiede e il relativo cordolo, di livellare il fondo e di posare la pavimentazione mantenendo pendenza trasversale pari a 1% e sostituendo le lastre deteriorate. In tal caso si forma un piccolo scalino tra marciapiede e acciottolato.
2	Tratto di marciapiede stretto e con inclinazione trasversale.	Si propone di non intervenire.	Si propone di non intervenire specificatamente per questa criticità. In caso di intervento straordinario o programmato sulla strada, si propone di rimuovere la pavimentazione in pietra del marciapiede e il relativo cordolo, di livellare il fondo e di posare la pavimentazione mantenendo pendenza trasversale pari a 1% e sostituendo le lastre deteriorate. In tal caso si forma un piccolo scalino tra marciapiede e acciottolato - porfido.

3	Raccordi tra marciapiede-carreggiata est-ovest privi di pavimentazione tattile, segnaletica orizzontale dell'attraversamento (strisce pedonali) spostate rispetto alla pavimentazione in lastre di pietra. Presenza di ostacoli mobili che impediscono il passaggio sul percorso accessibile: sul marciapiede lato est cestino sul passaggio pedonale, sul lato ovest tavolini di esercizio commerciale sulla corsia in pietra. Attraversamento con Via Antonio Locatelli senza segnaletica orizzontale e tattile.	Spostamento ostacoli mobili; adeguamento segnaletica orizzontale e tattile	Spostamento di cestino al di fuori del passaggio accessibile. Rifacimento strisce pedonali sul passaggio lastricato (accessibile), con rimodulazione degli spazi destinati a plateatico dell'esercizio commerciale. Posizionamento di segnali tattili di indicazione degli attraversamenti. Su attraversamento Via Locatelli integrazione con segnaletica orizzontale.

4	Raccordi tra marciapiede e carreggiata: attraversamento sud-nord con scalino di 3,5 cm sul lato sud, pavimentazione stradale in asfalto, senza pavimentazione tattile. Attraversamento est-ovest con scalino di 3 cm sul lato ovest, pavimentazione strada in porfido, senza pavimentazione tattile. Semafori con targa in braille, segnalazione sonora non funzionante.	Sistemazione raccordi e inserimento segnali tattili	Sistemazione di raccordo su pavimentazione in asfalto mediante rifacimento di tratto di asfaltatura; sistemazione di raccordo su pavimentazione in porfido mediante rimozione di corsi di porfido, livellamento del fondo e successiva posa, al fine di eliminare il dislivello con la pavimentazione in pietra del marciapiede. Posa di pavimentazione tattile di segnalazione degli attraversamenti (codice pericolo valicabile e tratti di direzione rettilinea per indicare la direzione dell'attraversamento).

5	Tratto di pavimentazione con pendenza trasversale 6%.	Si propone di non intervenire.	Si propone di non intervenire specificatamente per questa criticità. In caso di intervento straordinario o programmato sulla strada o sul marciapiede, si propone di rimuovere la pavimentazione in pietra del marciapiede e il relativo cordolo, di livellare il fondo e di posare la pavimentazione mantenendo pendenza trasversale pari a 1%.
6	Fermata tram con pavimentazione tattile. Attraversamento con scalino 2,5 cm e con pavimentazione tattile a nord, nella parte centrale scalino 1 cm con pavimentazione tattile, a sud scalino 2,5 cm con scivolo senza pavimentazione tattile. In corrispondenza dell'inizio della fermata del tram, cestino che restringe il passaggio a 60 cm.	Sistemazione raccordi e inserimento segnale tattile, rimozione ostacolo.	Sistemazione di raccordi mediante asfaltatura di piccoli tratti di carreggiata; completamento segnalazioni tattili su lato sud dell'attraversamento. Spostamento ostacolo mobile (cestino).
