PROGETTO ESECUTIVO

CIMITERO MAGGIORE RESTAURO LATO EST E COMPLETAMENTO LATO OVEST

N° Progetto Nome file Data Gennaio 2023	CUP H95F21001140004 LLPP 2021/134	Elaborato SCHEDE DI RESTAURO E STRATIGRAFIA	
Progettisti Fiocco Fabio collaboratore: Tarallo Silvia	Rup Lo Bosco Domenico	Capo Settore	Capo Area

PADOVA - Cimitero Maggiore Monumentale
Indagini conoscitive

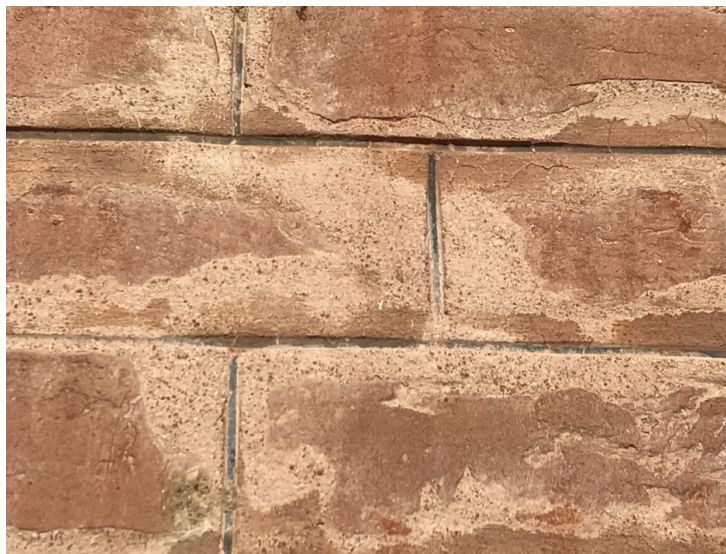
Foto 6

Il paramento murario in cotto si presenta con una tessitura muraria omogenea formata da mattoni pieni, di forma quadrata per la costruzione delle aree lineari e sagomati per le appendici delle parti modanate. La malta di allettamento è probabilmente formata da calce e sabbia e/o cemento. Lo stato di conservazione non è buono. L'intera superficie evidenzia diffusi depositi di sporco, incoerente e coerente; le alterazioni cromatiche sono dovute sia alla presenza di agenti inquinanti che veicolati dalle acque meteoriche si fissano sulla superficie formando patine carbonatiche, sia da sostanze biodeteriogene costituite da muschi e licheni, visibili soprattutto nel lato verso l'interno del cimitero (Foto 1-2). Sono presenti fenomeni di erosione e scagliature del materiale laterizio (Foto 3). In alcune zone il dilavamento continuo delle acque sulla superficie ha creato consunzione della patina superficiale. Sul lato esterno del camminamento di levante si notano vasti aloni ed efflorescenze saline causati probabilmente dall'assorbimento delle acque meteoriche penetrate attraverso canali di gronda ostruiti o problematiche inerenti la copertura (Foto 4). Le malte di allettamento sono in parte consumate o mancanti, in alcuni casi risarcite e sostituite da interventi non adeguati ad una corretta conservazione della muratura (Foto 5). Sempre sul lato verso l'esterno la "sagramatura" con dipintura delle linee dei conci è molto consumata, sul lato interno sembra assente (Foto 6).

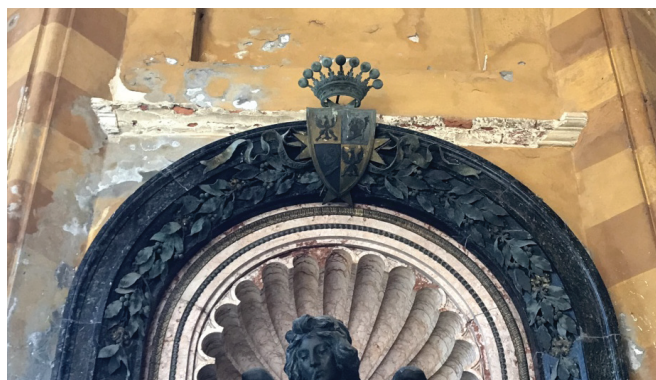
Foto 7

STATO DIFATTO
<p>Gli intonaci dipinti sono presenti all'interno delle edicole e dei camminamenti sia sulle pareti che sulle volte. La colorazione bicroma giallo ocra intenso e rosso scuro scandisce tutta la superficie.</p> <p>Lo stato di conservazione è pessimo e precario. Il camminamento dell'ala di ponente era già stato restaurato nel 2015 (Foto 1), ma purtroppo mostra alcuni segni di cedimento in zone però limitate delle volte. La causa principale del precario stato conservativo degli intonaci è da imputare probabilmente ad una commistione di problemi dovuti: all'intonaco originale applicato alla muratura previa stesura di catramina, all'alto tasso di umidità presente nelle murature e nell'ambiente circostante e a dissesti interni strutturali.</p> <p>Gran parte delle superfici sono alterate da aloni, consunzioni, scagliature, lacune sia della pellicola pittorica sia del pacchetto d'intonaco. I fenomeni descritti si accentuano nelle fasce inferiori delle pareti e superiori delle volte (Foto 2-3-4-5). Molte sono le riprese d'intonaco deteriorato con stuccature cementizie.</p> <p>Non è stato possibile eseguire un controllo ravvicinato di tutta la superficie, ma dalla documentazione fotografica realizzata si desume che molte aree d'intonaco siano in parte staccate dal supporto murario.</p> <p>Anche nell'ala di levante, dove nessun tipo d'intervento di restauro è stato sin d'ora eseguito, i fenomeni di alterazione sono molto evidenti; in questo caso nelle volte si segnalano anche grandi zone compromesse da crepe, cretture e distacchi d'intonaco che lasciano a vista la struttura lignea sottostante (Foto 6). Le cornici in mattone sagomato e rifinite con malta ed una colorazione bianca sono in alcuni casi completamente erose (Foto 7).</p>

11)Stuccatura con calce idraulica desalinizzata e inerti compatibili con gli originali delle lacune e delle fessurazioni presenti nell'intonaco.
12)Ricostruzione delle cornici modanate con perni in acciaio inox applicati ai mattoni sagomati, malata di calce desalinizzata posta in più strati sino alla realizzazione della sagoma finale.

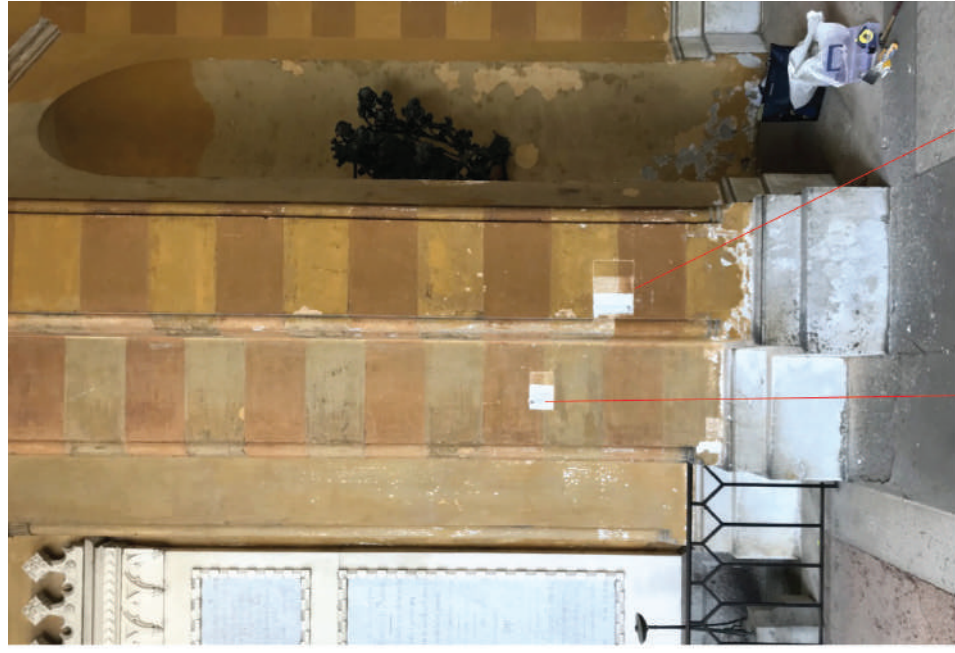
campione 1

campione 2

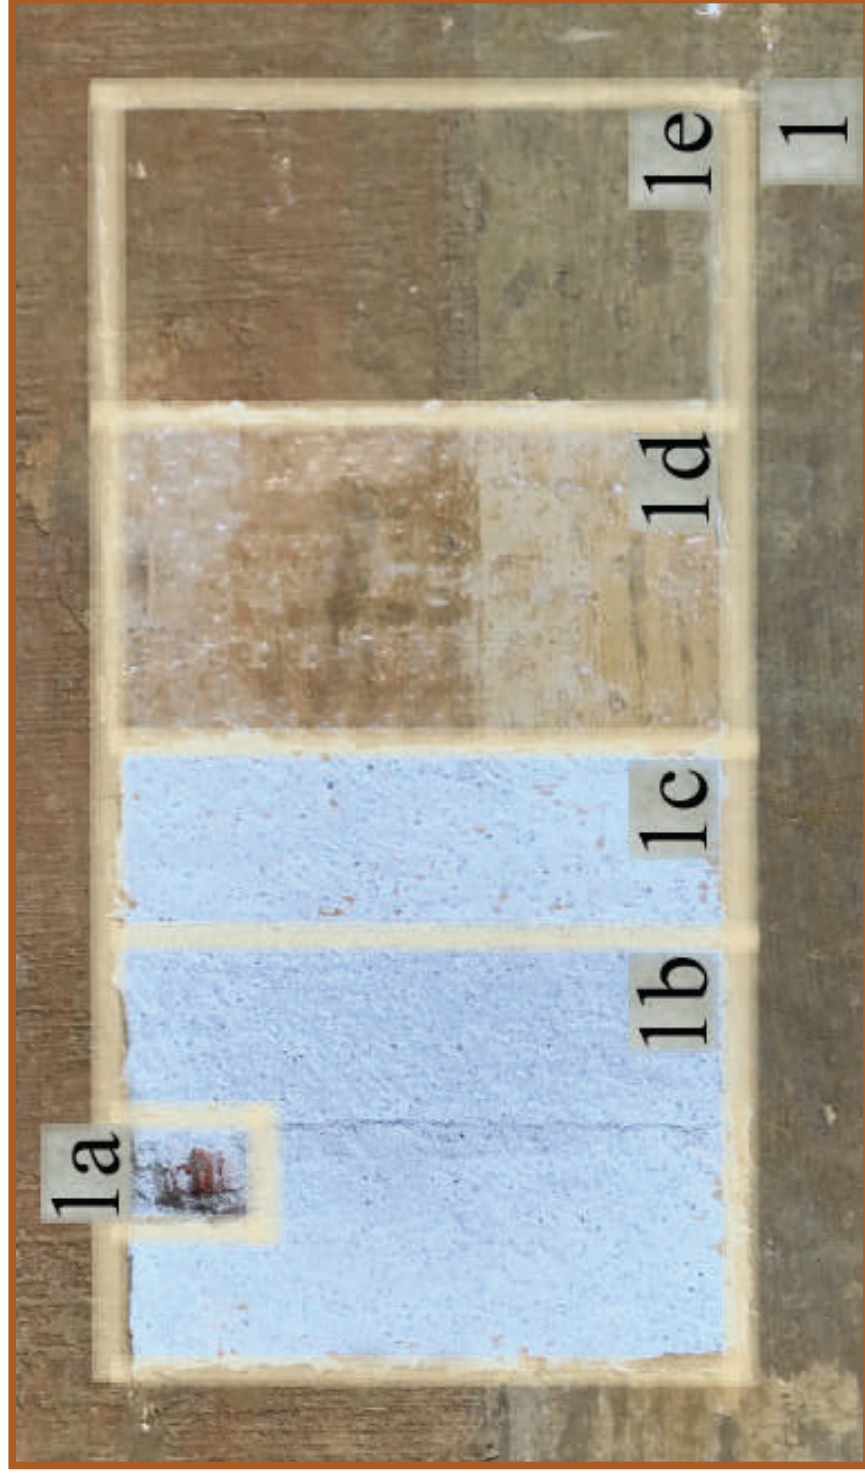
CAMPIONE 1

livello	descrizione	fase storica presunta
1a	Supporto murario in cotto	Fase 1 - fine XIX sec. inizio XX sec. ?
1b	Intonaco al grezzo formato da calce spenta, ed inetri di sabbia di campo ?	Fase 1 - fine XIX sec. inizio XX sec. ?
1c	Impastellatura/lisciatura a gesso ?	Fase 1 - fine XIX sec. inizio XX sec. ?
1d	Sottile strato di scialbatura di pigmenti a calce ?	Fase 1 - fine XIX sec. inizio XX sec. ?
1e	Strato di scialbatura di pigmenti a calce ?	Fase 2 - XX secolo ?

Il campione 1 è stato eseguito sulla parte più interna della parasta, mentre il campione 2 è alla stessa altezza nella parasta esterna.

La sequenza stratigrafica dei due campioni ha tutti i punti in comune, ma nel campione 1 si riscontra un pacchetto d'intonaco di circa 1 cm di spessore con supporto murario evidente, mentre nel campione 2 il pacchetto d'intonaco è molto più spesso e non si è raggiunto il supporto murario.

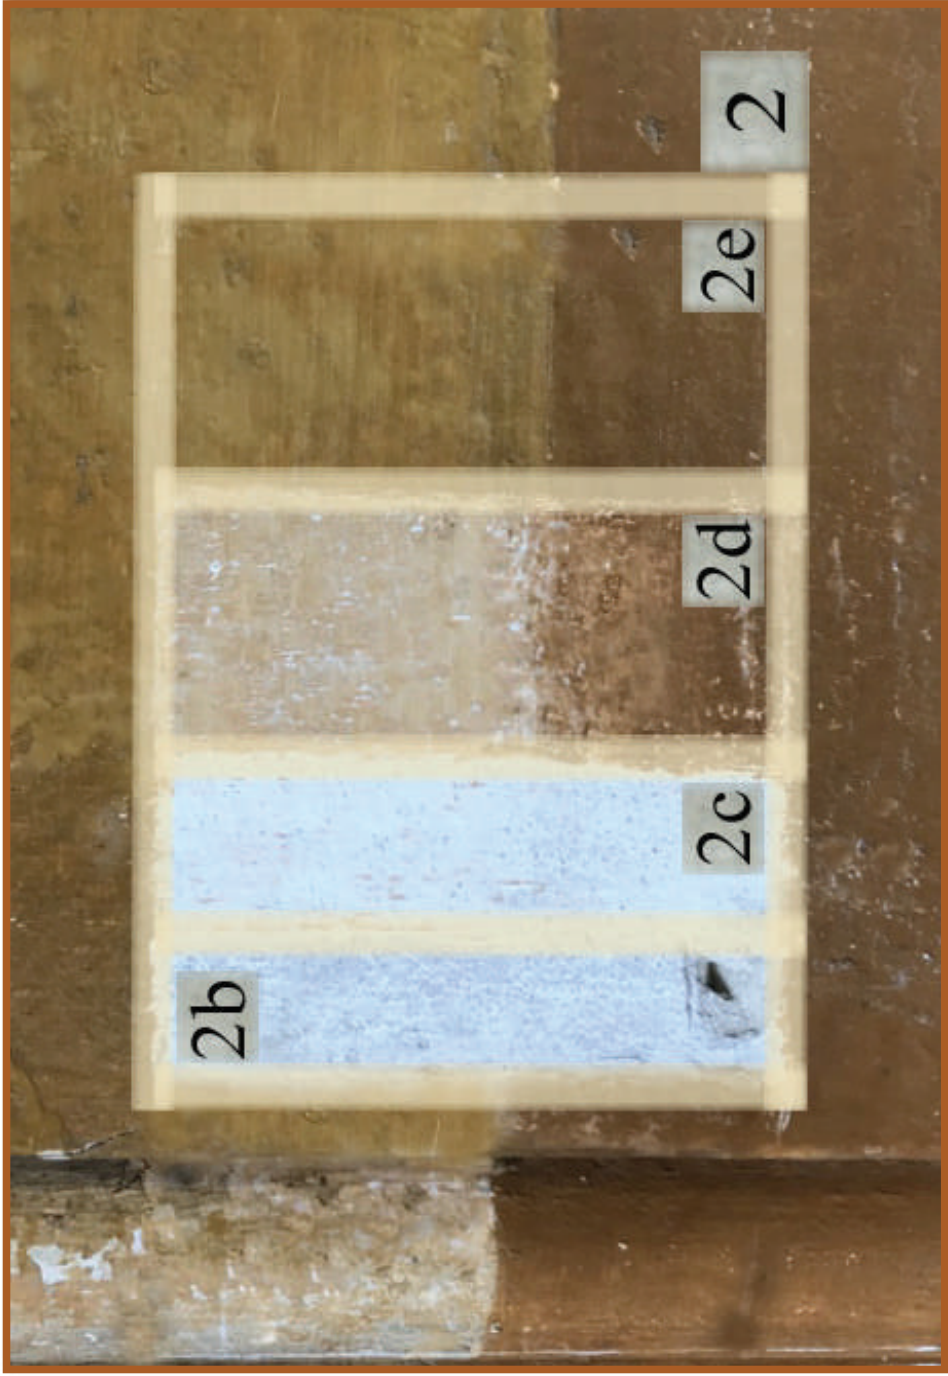
CAMPIONE 2

livello	descrizione	fase storica presunta
2b	Intonaco al grezzo formato da calce spenta, ed inetri di sabbia di campo ?	Fase 1 - fine XIX sec. inizio XX sec. ?
2c	Impastellatura/lisciatura a gesso ?	Fase 1 - fine XIX sec. inizio XX sec. ?
2d	Sottile strato di scialbatura di pigmenti a calce ?	Fase 1 - fine XIX sec. inizio XX sec. ?
2e	Strato di scialbatura di pigmenti a calce ?	Fase 2 - XX secolo ?
