**MANUTENZIONE STRAORDINARIA SU PONTI E  
VIADOTTI INTERVENTI MANUTENTIVI  
SUI PONTI CITTADINI IN MURATURA**  
CUP: H97H20001060001

**PROGETTO ESECUTIVO**

CODICE OPERA		DATA
LLPP OPI2020-045		NOVEMBRE 2022
DESCRIZIONE ELABORATO		NUMERO
RELAZIONE ILLUSTRATIVA		<b>1.1</b>
I PROGETTISTI	IL RESPONSABILE UNICO DEL PROCEDIMENTO	IL CAPO SETTORE
Ing. Fabio Muraro Arch. Francesco Casini	Ing. Roberto Piccolo	Ing. Matteo Banfi

RELAZIONE ILLUSTRATIVA

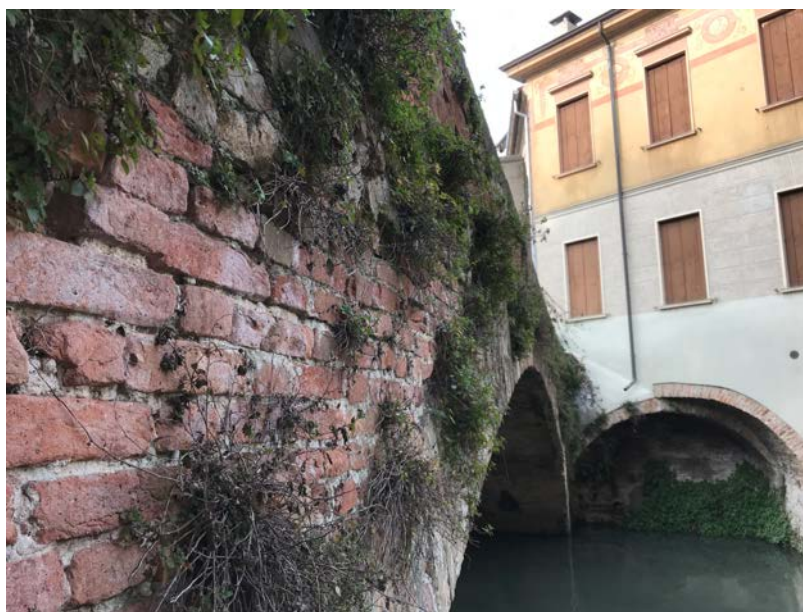
L'arcata, i timpani, i muri di sostegno ed i parapetti sono caratterizzati da vari difetti superficiali estesi e gravi associati ad attacchi biologici con radicamento vegetativo anche di flora arborea, esfoliazione distacchi e mancanze dei mattoni, dilavamento della malta, macchie di umidità ed infiltrazioni.

Il fronte di valle si caratterizza dal distacco delle murature di testa dal timpano e l'individuazione di efflorescenze e percolamenti nell'intradosso dell'arco.

Foto n. 05 – Paramento di valle

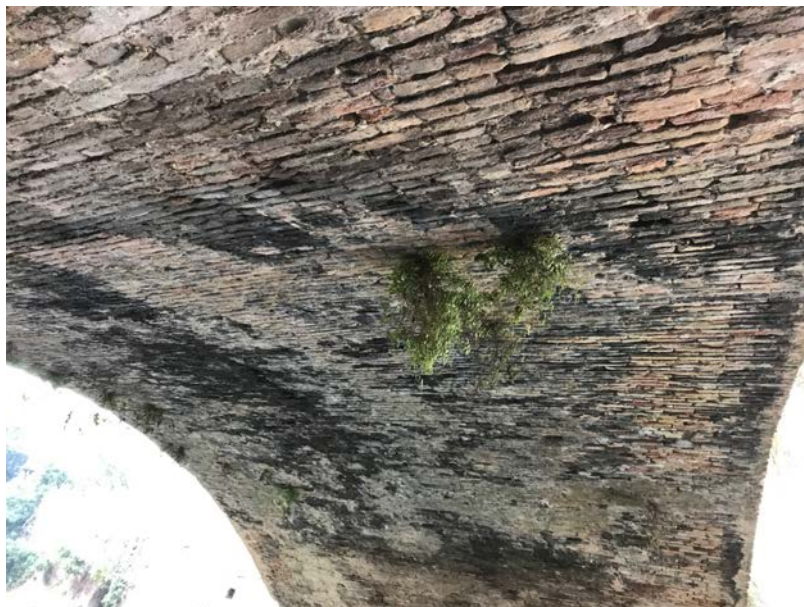
Foto n. 06 – Intradosso della volta

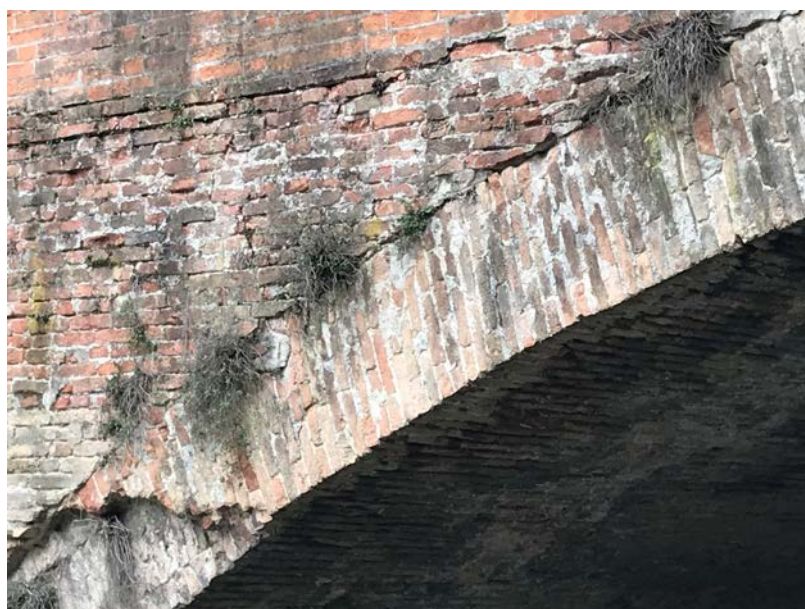
Il prospetto di monte manifesta poi un'estesa mancanza dell'armilla mentre il timpano evidenzia fenomeni di scorrimento e rigonfiamento, entrambi validi indicatori di un eventuale stato di sofferenza della struttura del ponte.

Foto n. 07 – Particolare arcata e timpano prospetto di monte

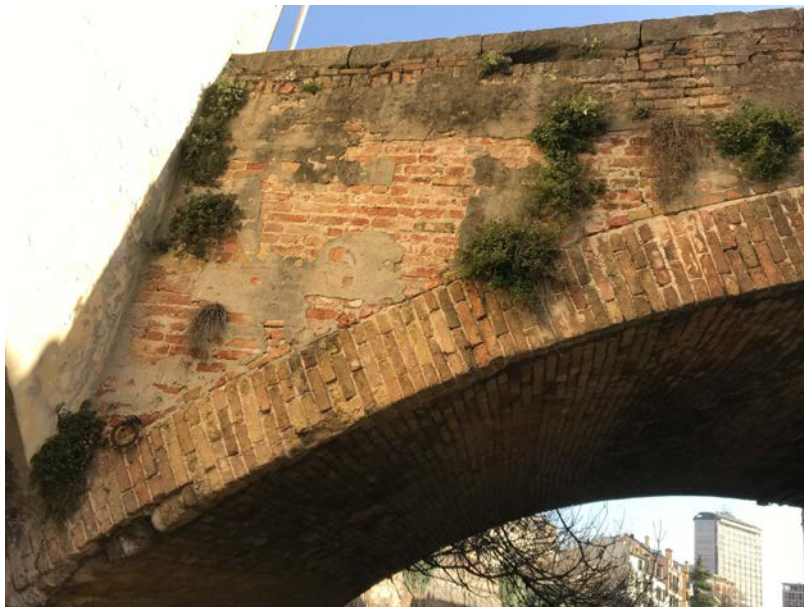
I timpani e, in modo particolare, i parapetti sono segnati da uno stato di degrado avanzato, con vari difetti superficiali più o meno estesi quali ad esempio esfoliazione e mancanze dei mattoni, dilavamento della malta e mancanze di intonaco di rivestimento.

Foto n. 10– Particolare arcata e parapetto laterale

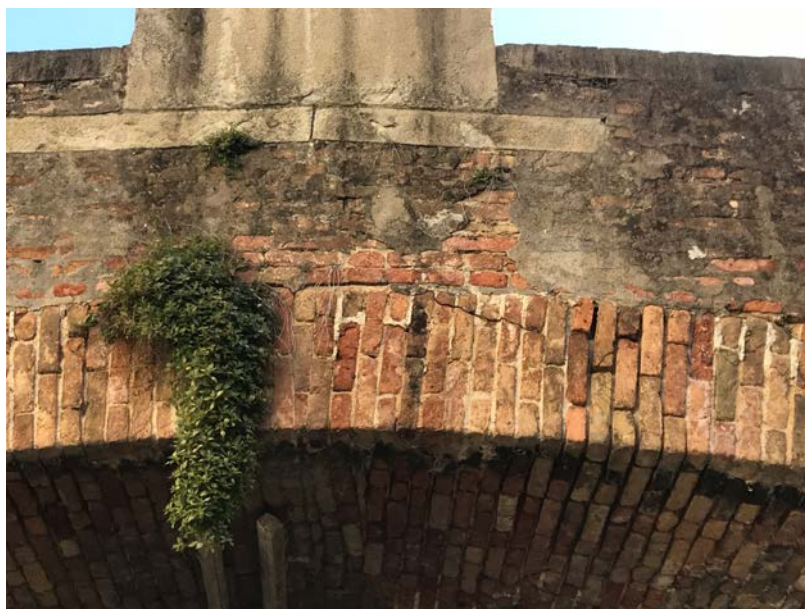
L'arcata, i timpani, i muri di sostegno ed i parapetti sono caratterizzati da vari difetti superficiali estesi e gravi associati ad attacchi biologici con radicamento vegetativo anche di flora arborea, esfoliazione e mancanze dei mattoni, dilavamento della malta, macchie di umidità ed infiltrazioni.

Foto n. 11 – Particolare chiave di volta

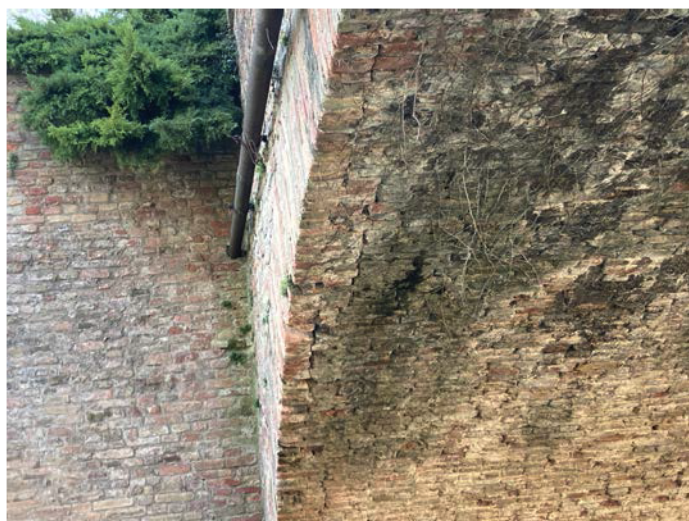
**Foto n. 13** – Particolare dell'arcata e intradosso della volta

L'intradosso dell'arco è caratterizzato da esfoliazione e mancanze di mattoni, dilavamento della malta, macchie di umidità ed infiltrazioni con il distacco di parte dell'armilla del fronte di valle lato nord.

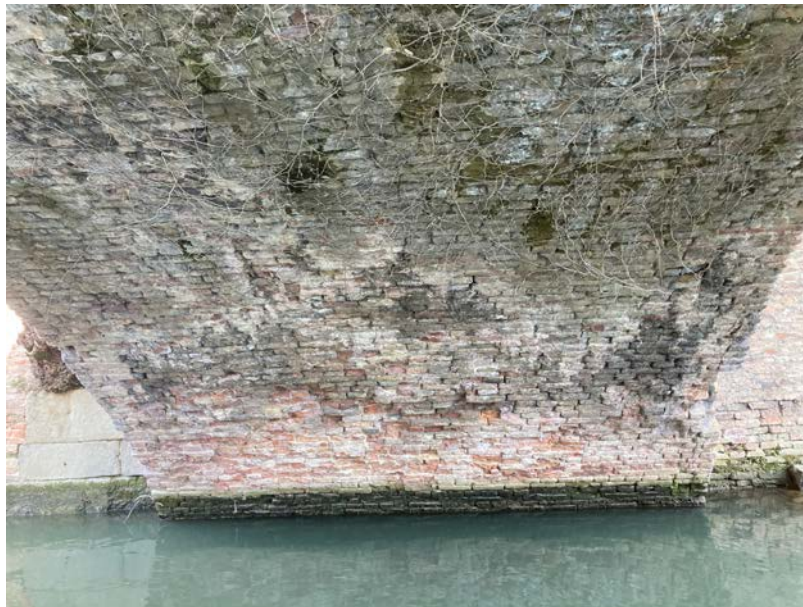
Foto n. 14– Particolare intradosso della volta

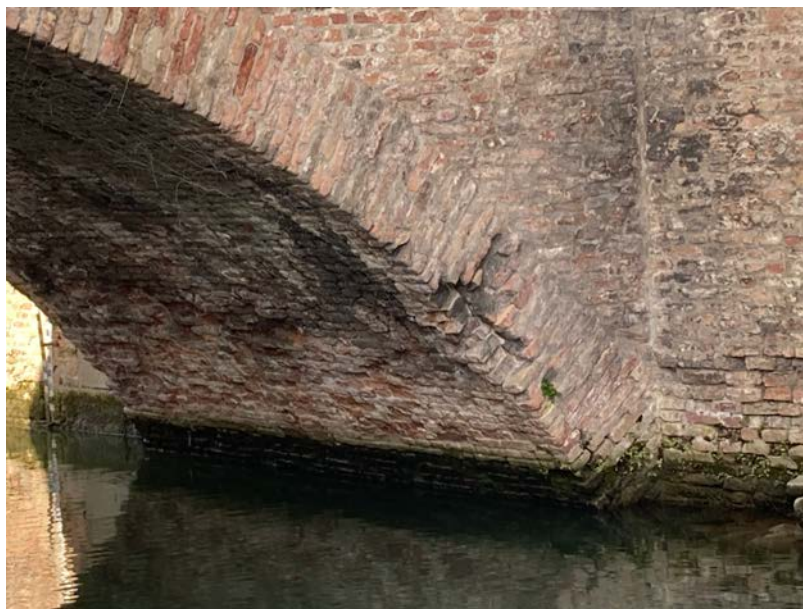
Foto n. 15 – Particolare arcata di valle

L'arcata, i timpani, i muri di sostegno ed i parapetti sono caratterizzati da vari difetti superficiali estesi e gravi associati ad attacchi biologici con radicamento vegetativo anche di flora arborea, esfoliazione e mancanze dei mattoni, dilavamento della malta, macchie di umidità ed infiltrazioni.

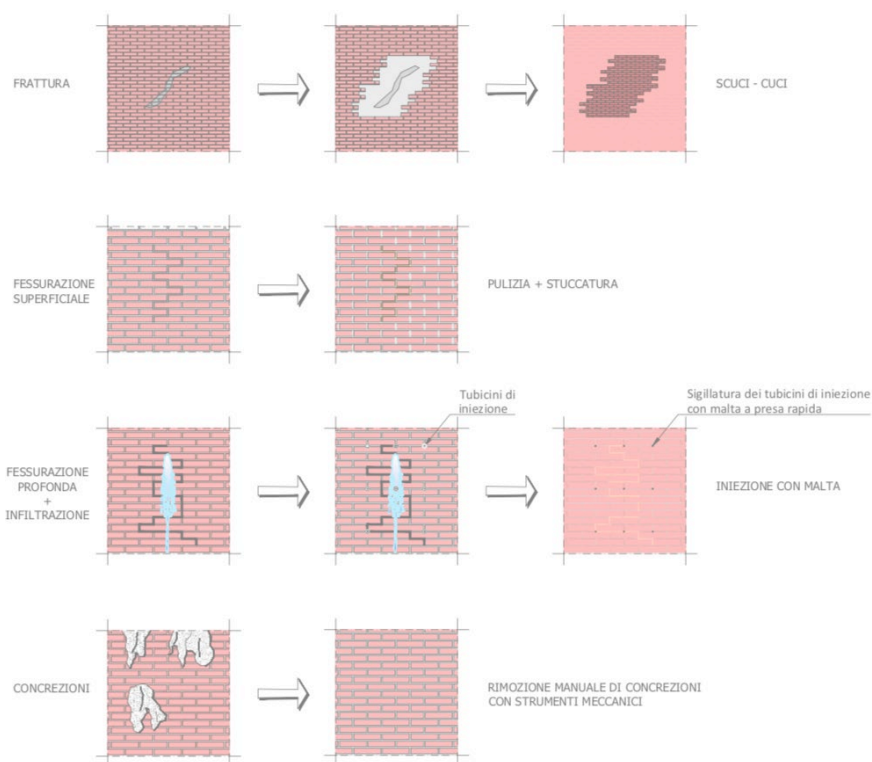
**Figura n. 08** – Schema tipologico intervento di “cuci – scuci”

Gli interventi previsti sugli elementi murari interessano un'opera estesa di risanamento mediante interventi di "scuci-cuci", stuccature e stilature, come peraltro già indicato nella Relazione Metodologica della Restauratrice. L'intervento può comprendere una o più delle seguenti lavorazioni a seconda della tipologia e dell'estensione del degrado su cui si interviene:

- pulizia dei paramenti murari, rimozione della vegetazione esistente;
- asportazione, ove esistenti, degli intonaci lungo la parete lesionata mettendo a vivo la muratura;
- asportazione dei blocchi di mattone o pietrame lesionati o distaccati e di quelli adiacenti, fino a formare un vano di dimensioni adatte a ricevere i nuovi elementi murari, ponendo cura nel formare un andamento perimetrale del vano atto a realizzare buoni ammorsamenti tra nuova e vecchia muratura;
- pulitura e lavaggio con getto d'acqua delle superfici;
- ripristino della muratura secondo la tecnica del "cuci-scuci", utilizzando:
  - betoncino strutturale o malta cementizia lievemente espansiva e con inerti simili a quelli esistenti;

- mattoni in laterizio di finitura con caratteristiche analoghe a quelle esistenti, al fine di ripristinare l'integrità e continuità del paramento;
- stilatura di tutti i giunti fra i blocchi di mattoni esistenti e di nuova posa.
