**MANUTENZIONE STRAORDINARIA SU PONTI E
VIADOTTI INTERVENTI MANUTENTIVI
SUI PONTI CITTADINI IN MURATURA**
CUP: H97H20001060001

PROGETTO ESECUTIVO

CODICE OPERA		DATA
LLPP OPI2020-045		NOVEMBRE 2022
DESCRIZIONE ELABORATO <u>PONTE DEL MAGLIO</u> RELAZIONE GENERALE		NUMERO 2.1
I PROGETTISTI Ing. Fabio Muraro Arch. Francesco Casini	IL RESPONSABILE UNICO DEL PROCEDIMENTO Ing. Roberto Piccolo	IL CAPO SETTORE Ing. Matteo Banfi

RELAZIONE GENERALE – INTERVENTO PONTE DEL MAGLIO

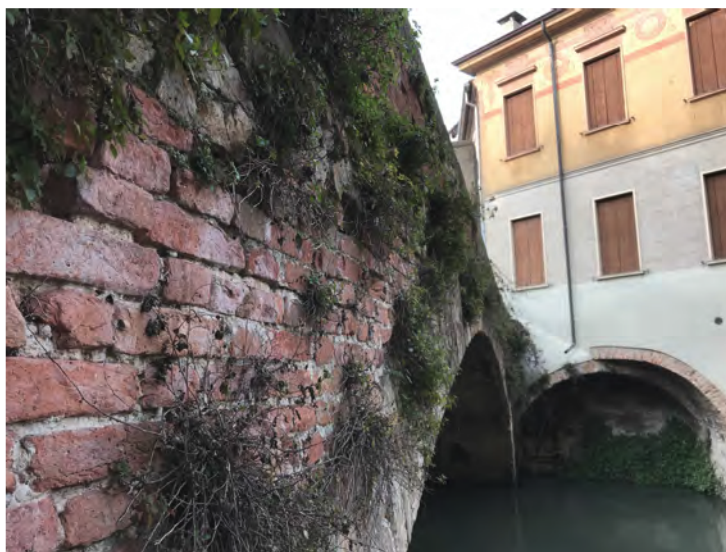
Foto n. 05 – Paramento di valle

L'arcata, i timpani, i muri di sostegno ed i parapetti sono caratterizzati da vari difetti superficiali estesi e gravi associati ad attacchi biologici con radicamento vegetativo anche di flora arborea, esfoliazione distacchi e mancanze dei mattoni, dilavamento della malta, macchie di umidità ed infiltrazioni.

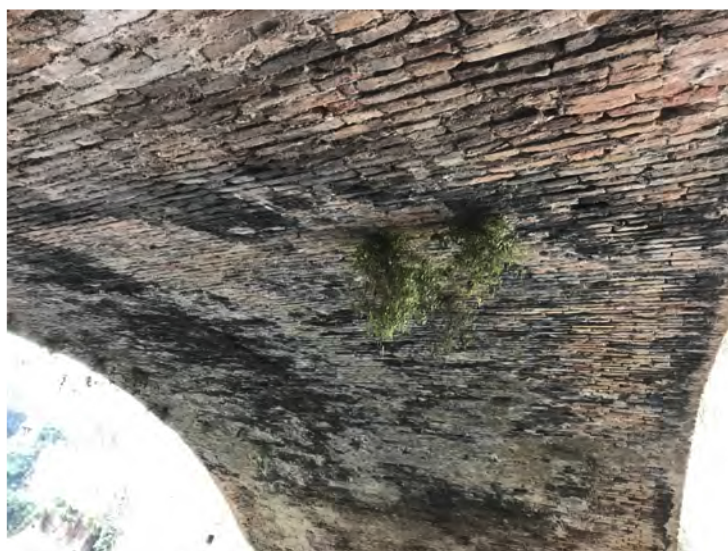
Foto n. 06 – Intradosso della volta

Il fronte di valle si caratterizza dal distacco delle murature di testa dal timpano e l'individuazione di efflorescenze e percolamenti nell'intradosso dell'arco.

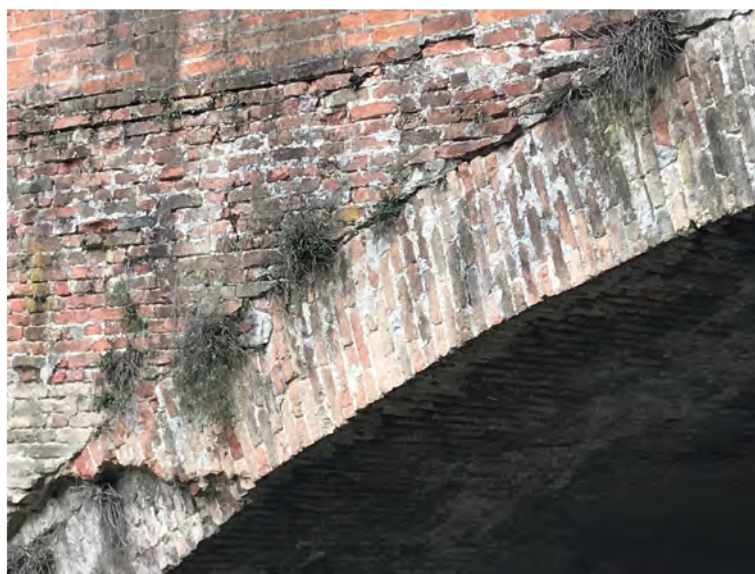
Il prospetto di monte manifesta poi un'estesa mancanza dell'armilla mentre il timpano evidenzia fenomeni di scorrimento e rigonfiamento, entrambi validi indicatori di un verosimile stato di sofferenza della struttura del ponte.

Foto n. 07 – Particolare arcata e timpano prospetto di monte

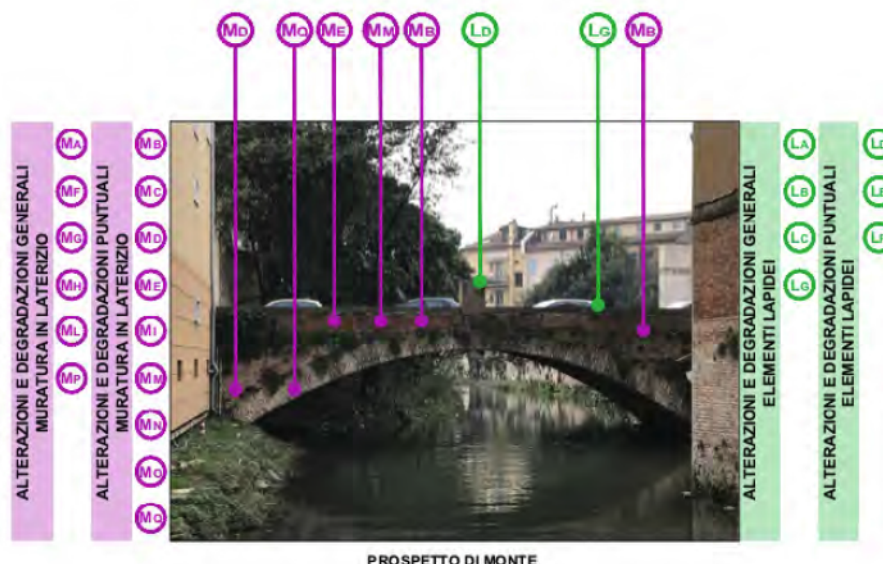
In particolare, per quanto attiene allo stato di generale degrado dei materiali, la tavola progettuale n. 9.2 riassume i riscontri osservati che vengono riepilogati, per comodità di lettura, nelle sottostanti tabelle, figure n. 09 e 10. Per ogni parte a vista è stata quindi effettuata l'analisi e determinata la correlata alterazione e stato di degrado. L'elaborato è stato poi completato con le corrispondenze contrassegnate per ogni parte e prospetto del ponte, come rappresentato nella successiva figura n. 11.

Figura n. 11 – Stato delle alterazioni e degrado prospetto di monte

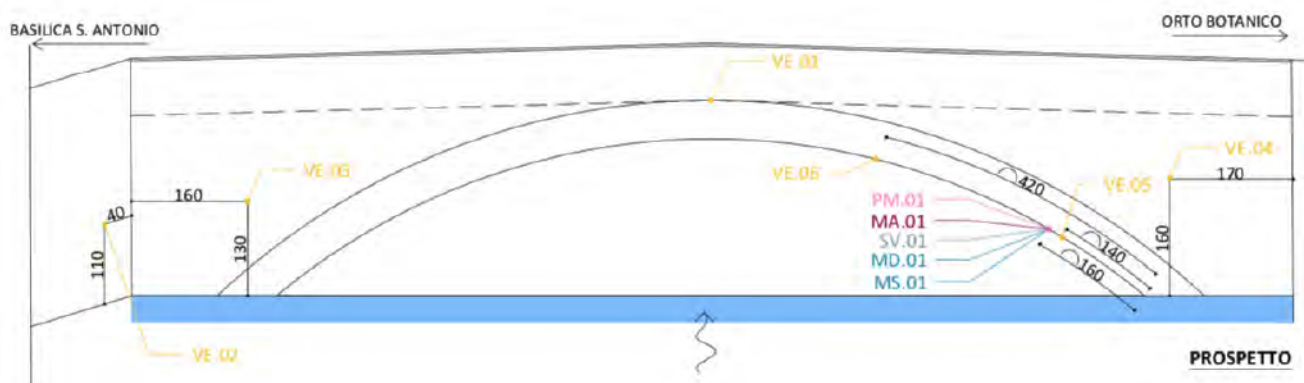
- MS 1 prova con martinetto piatto singolo;
- MD 1 Prova con martinetto piatto doppio;
- SV 1 prova di caratterizzazione meccanica delle malte;
- MA 1 prelievo ed analisi di campione di malta;
- VE 6 Indagini endoscopica.
- PM 1 prelievo di mattone con schiacciamento

Figura n. 12 – Individuazione delle prove

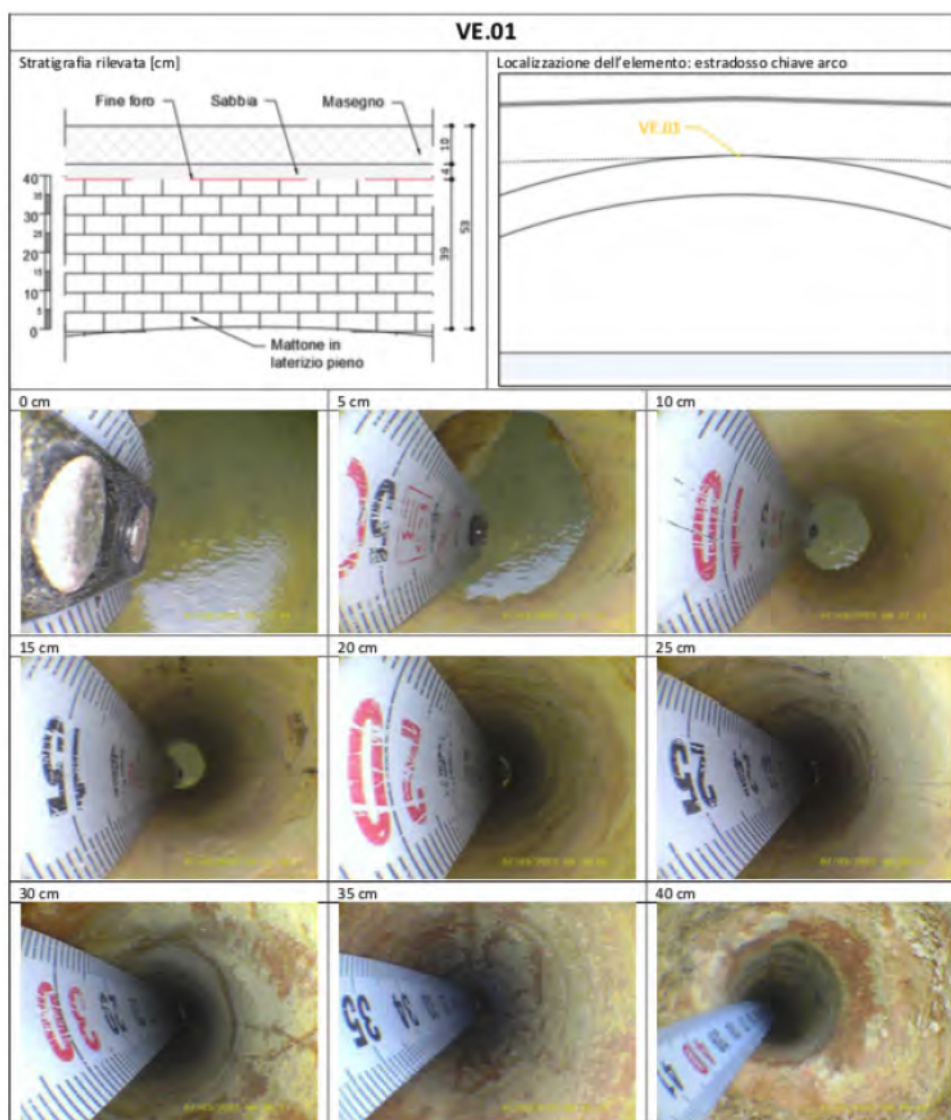
Nella successiva figura n. 13 si riporta la scheda tipo di una delle indagini endoscopiche e precisamente la n. 01 posta al centro dell'extradosso della volta.

Figura n. 13– Scheda di riscontro della prova endoscopica n. 01

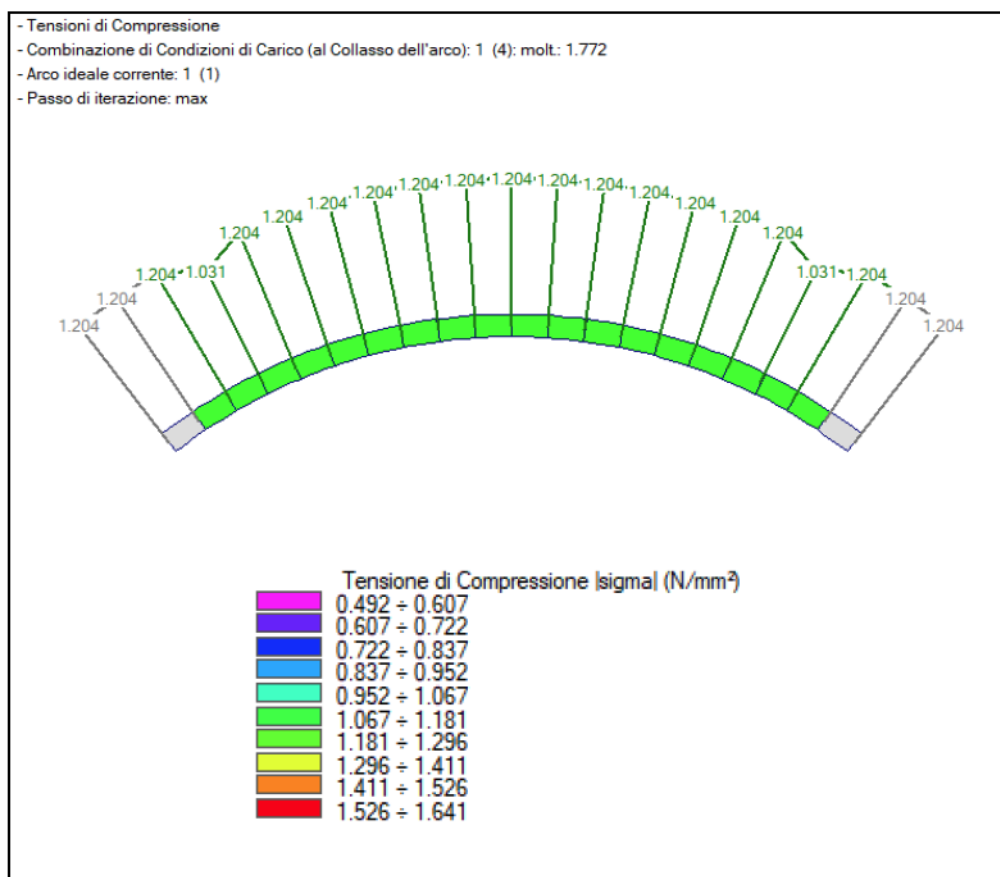
ANALISI STATICA				
CCC 1 (4)		Info Moltiplicatore verticale di collasso		
Verifica Soddisfatta		minimo fra tutti gli Archi ideali e tutte le CCC :		1.003
Struttura:	Arco	Arco n°:	1	CCC n°:
			3	
Tipo di Verifica	Arco	Pied. Sx	Pied. Dx	
Stabilità (Equilibrio della struttura)	>> 1	>> 1	>> 1	
Attrito (Taglio nei giunti)	>> 1	>> 1	>> 1	
Compressione della muratura	1.772	3.931	3.933	
Trazione dei rinforzi	>> 1

Figura n. 16 – Analisi statica – verifica soddisfatta

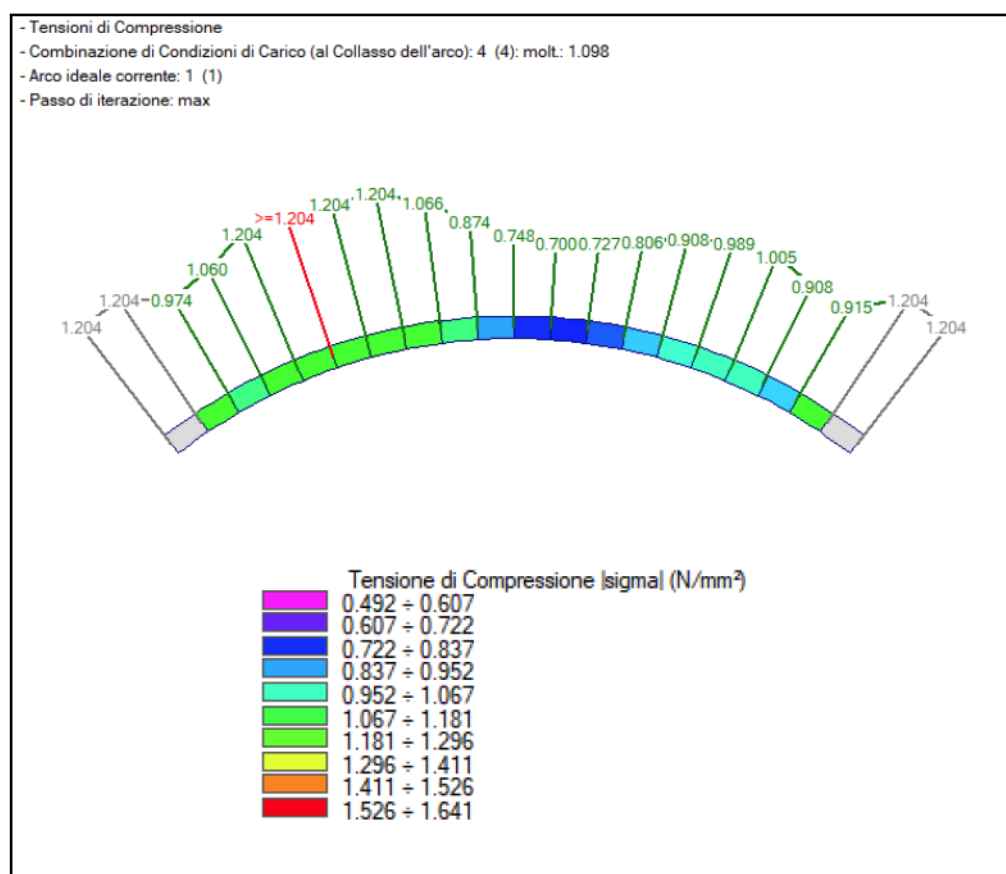
ANALISI STATICA		Info			
CCC 4 (4)		Moltiplicatore verticale di collasso			
Verifica Soddisfatta		minimo fra tutti gli Archi ideali e tutte le CCC :		1.003	
		Struttura:	Arco	Arco n°:	1
				CCC n°:	3
Tipo di Verifica	Arco	Pied. Sx	Pied. Dx		
Stabilità (Equilibrio della struttura)	>> 1	>> 1	>> 1		
Attrito (Taglio nei giunti)	>> 1	>> 1	>> 1		
Compressione della muratura	1.098	1.728	5.494		
Trazione dei rinforzi	>> 1

Figura n. 17 – Analisi statica – verifica soddisfatta
