**MANUTENZIONE STRAORDINARIA SU PONTI E
VIADOTTI INTERVENTI MANUTENTIVI
SUI PONTI CITTADINI IN MURATURA**
CUP: H97H20001060001

PROGETTO ESECUTIVO

CODICE OPERA		DATA
LLPP OPI2020-045		NOVEMBRE 2022
DESCRIZIONE ELABORATO <u>PONTE DELL'OSSERVATORIO</u> RELAZIONE GENERALE		NUMERO 4.1
I PROGETTISTI Ing. Fabio Muraro Arch. Francesco Casini	IL RESPONSABILE UNICO DEL PROCEDIMENTO Ing. Roberto Piccolo	IL CAPO SETTORE Ing. Matteo Banfi

RELAZIONE GENERALE – INTERVENTO PONTE DELL'OSSERVATORIO

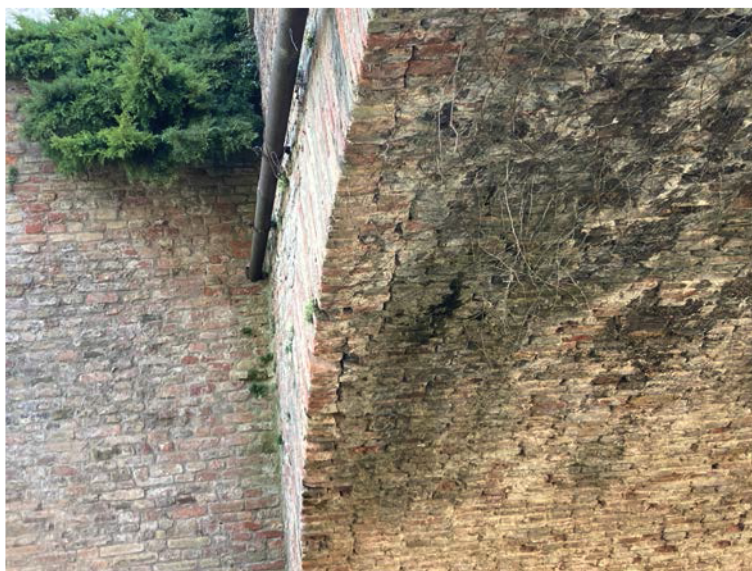
L'arcata, i timpani, i muri di sostegno ed i parapetti sono caratterizzati da vari difetti superficiali estesi e gravi associati ad attacchi biologici con radicamento vegetativo anche di flora arborea, esfoliazione distacchi e mancanze dei mattoni, dilavamento della malta, macchie di umidità ed infiltrazioni.

Foto n. 05 – Particolare dell'arcata e intradosso della volta

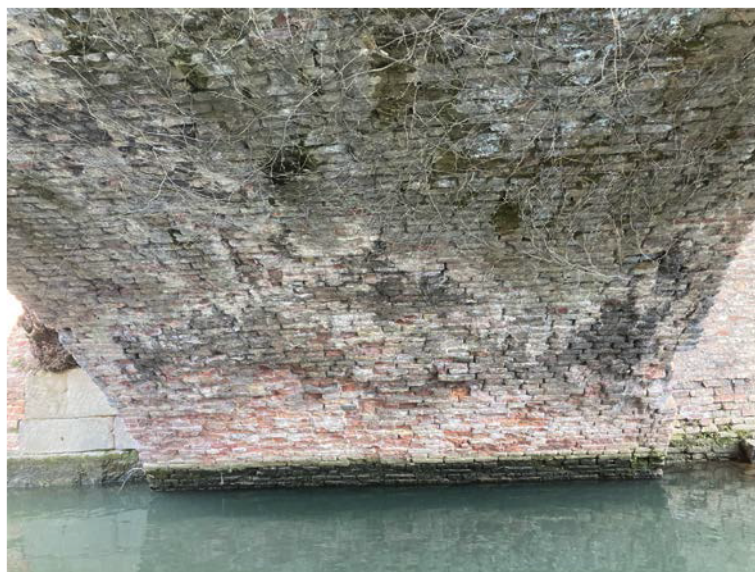
Foto n. 06 – Particolare intradosso della volta

L'intradosso dell'arco è caratterizzato da esfoliazione e mancanze di mattoni, dilavamento della malta, macchie di umidità ed infiltrazioni con il distacco di parte dell'armilla del fronte di valle lato nord. I timpani e, in modo particolare, i parapetti sono caratterizzati da uno stato di degrado avanzato, con vari difetti superficiali più o meno estesi quali ad esempio esfoliazione e mancanze dei mattoni, dilavamento della malta e mancanze di intonaco di rivestimento. In particolare, per quanto attiene allo stato di generale degrado dei materiali, la tavola progettuale n. 9.2 riassume i riscontri osservati che vengono riepilogati, per comodità di lettura, nelle sottostanti tabelle, figure n. 10, 11 e 12. Per ogni parte a vista è stata quindi effettuata l'analisi e determinata la correlata alterazione e stato di degrado. L'elaborato è stato poi completato con le corrispondenze contrassegnate per ogni parte e prospetto del ponte, come rappresentato nella successiva figura n. 13.

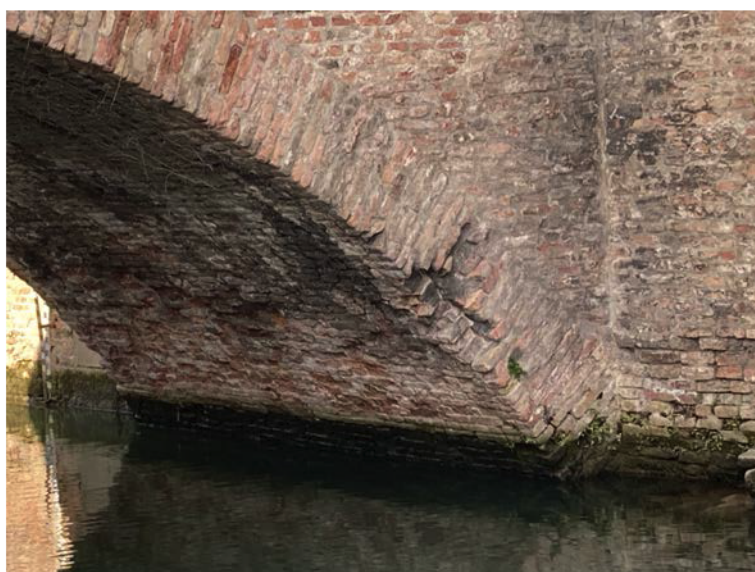
Foto n. 07 – Particolare arcata di valle

In egual modo dei precedenti manufatti anche il Ponte dell'Osservatorio manifesta uno stato di degrado avanzato, che si può così riassumere. L'arcata, i timpani, i muri di sostegno ed i parapetti sono caratterizzati da vari difetti superficiali estesi e gravi associati ad attacchi biologici con radicamento vegetativo anche di flora arborea, esfoliazione e mancanze dei mattoni, dilavamento della malta, macchie di umidità ed infiltrazioni.

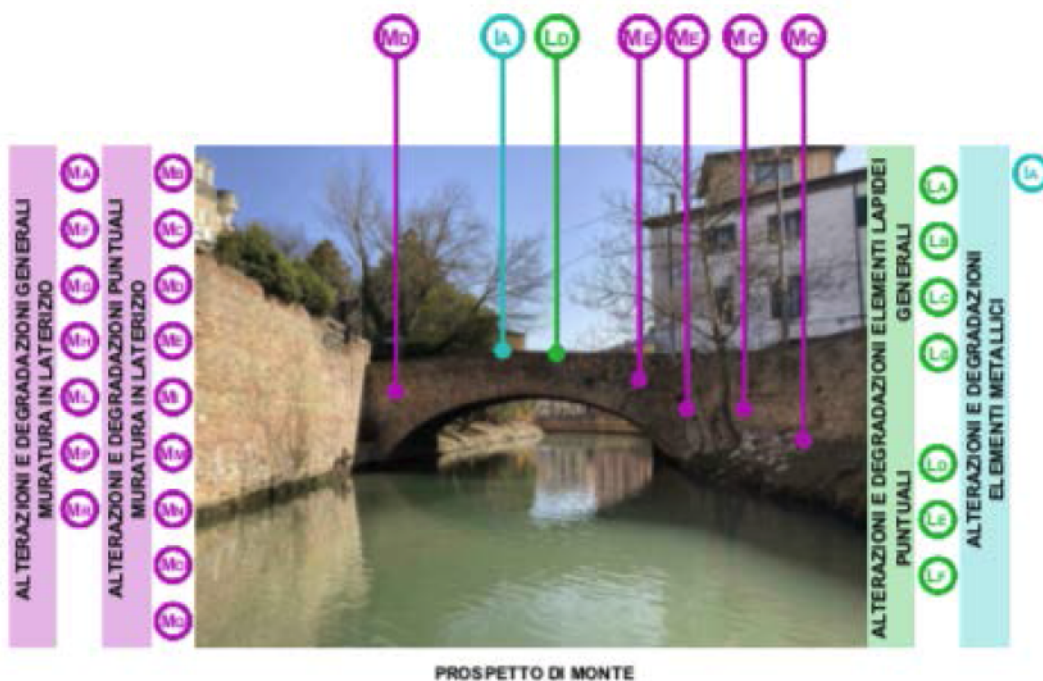
Figura n. 13 – Stato delle alterazioni e degrado prospetto di monte

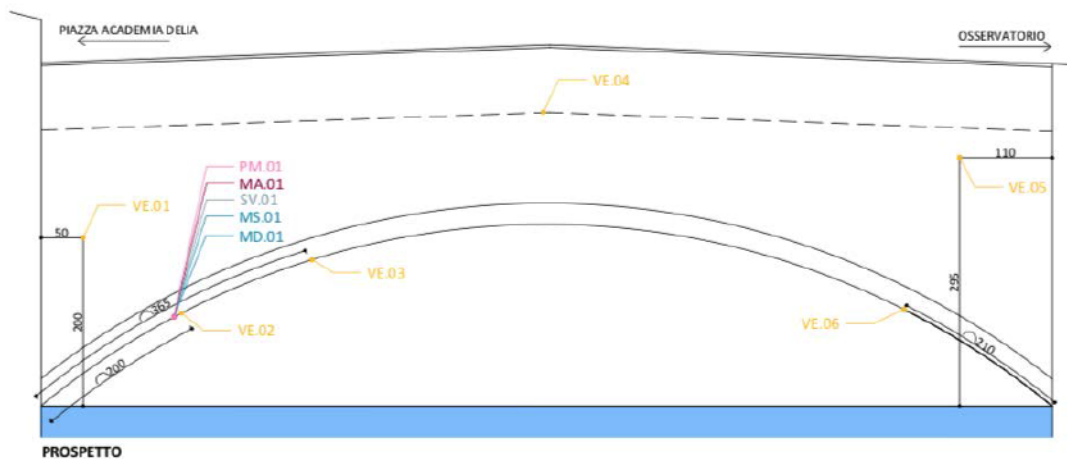
- MS 1 prova con martinetto piatto singolo;
- MD 1 Prova con martinetto piatto doppio;
- SV 1 prova di caratterizzazione meccanica delle malte;
- MA 1 prelievo ed analisi di campione di malta;
- VE 6 Indagini endoscopica.
- PM 1 prelievo di mattone con schiacciamento

Figura n. 14 – Individuazione delle prove

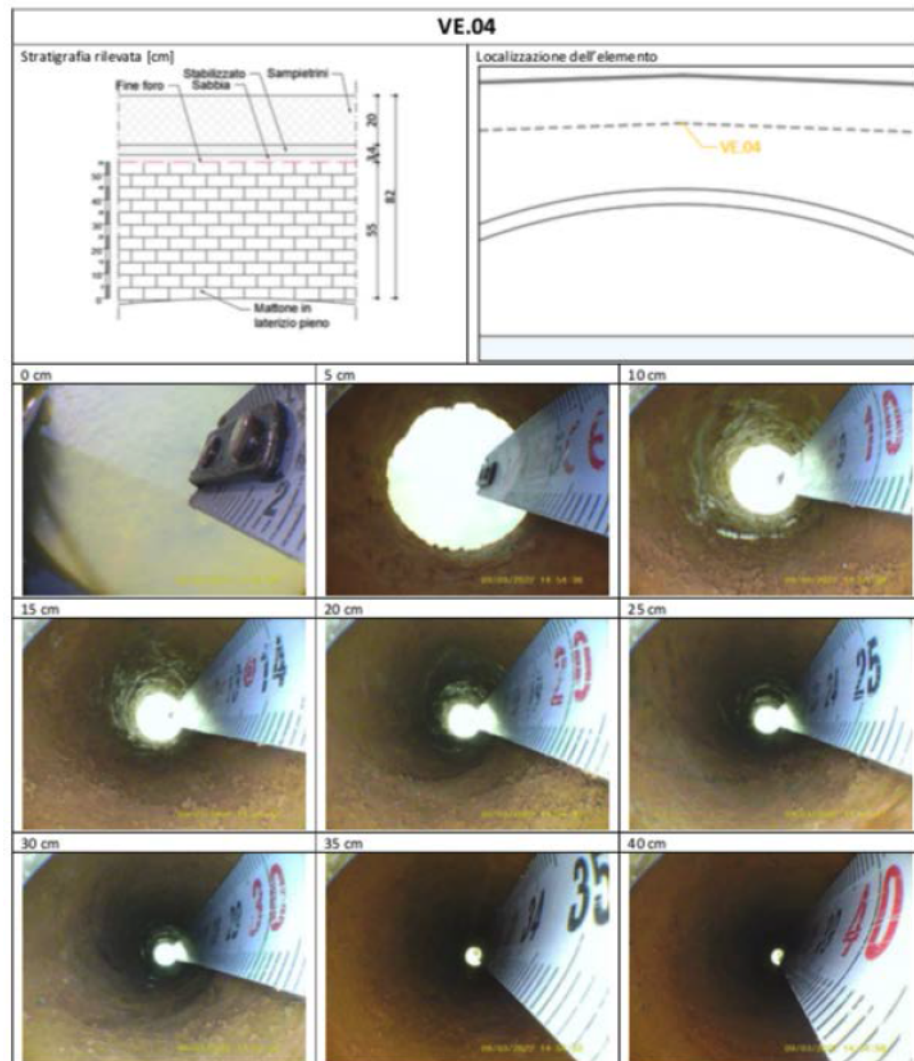
Nella successiva figura n. 15 si riporta la scheda tipo di una delle indagini endoscopiche e precisamente la n. 04 posta al centro dell'extradosso della volta.

Figura n. 15 – Scheda di riscontro della prova endoscopica n. 04

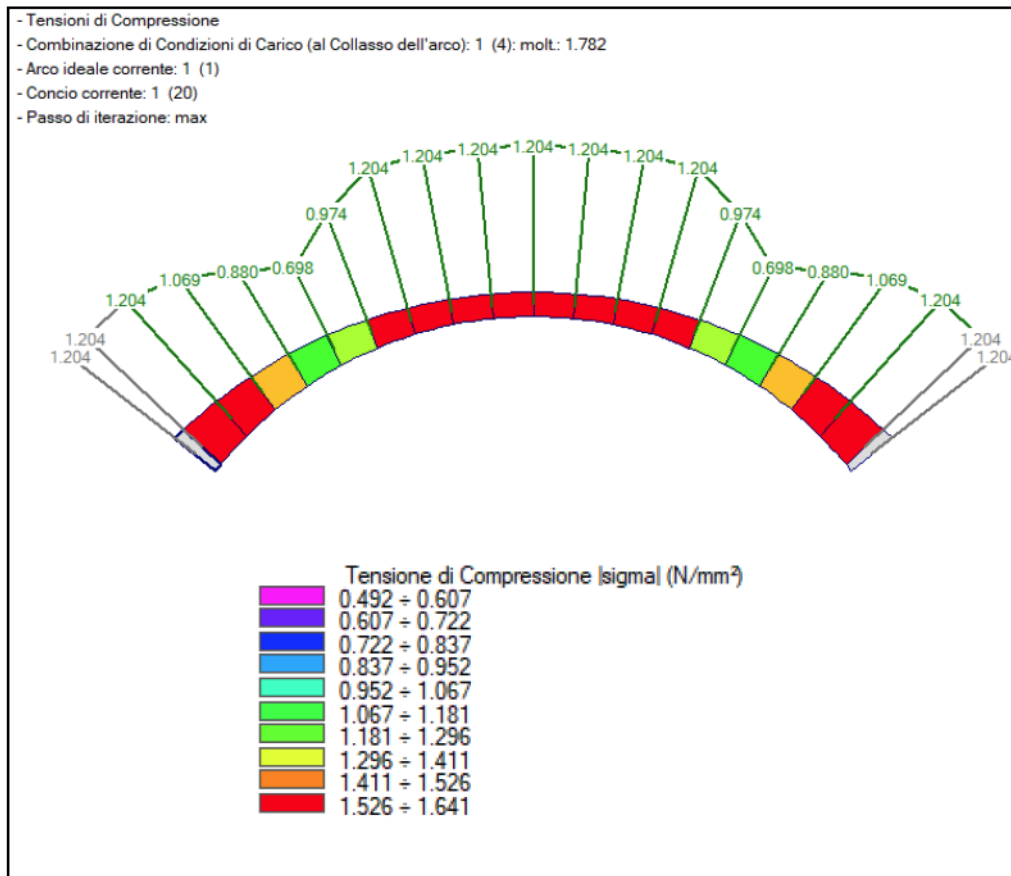
Figura n. 18 – Analisi statica – verifica soddisfatta

ANALISI STATICA		Info			
CCC 2 (4)		Moltiplicatore verticale di collasso			
Verifica Soddisfatta		minimo fra tutti gli Archi ideali e tutte le CCC :		1.361	
Struttura:	Arco	Arco n°:	1	CCC n°:	3
Tipo di Verifica	Arco	Pied. Sx	Pied. Dx		
Stabilità (Equilibrio della struttura)	>> 1	>> 1	>> 1		
Attrito (Taglio nei giunti)	>> 1	>> 1	>> 1		
Compressione della muratura	1.866	5.970	6.982		
Trazione dei rinforzi	>> 1

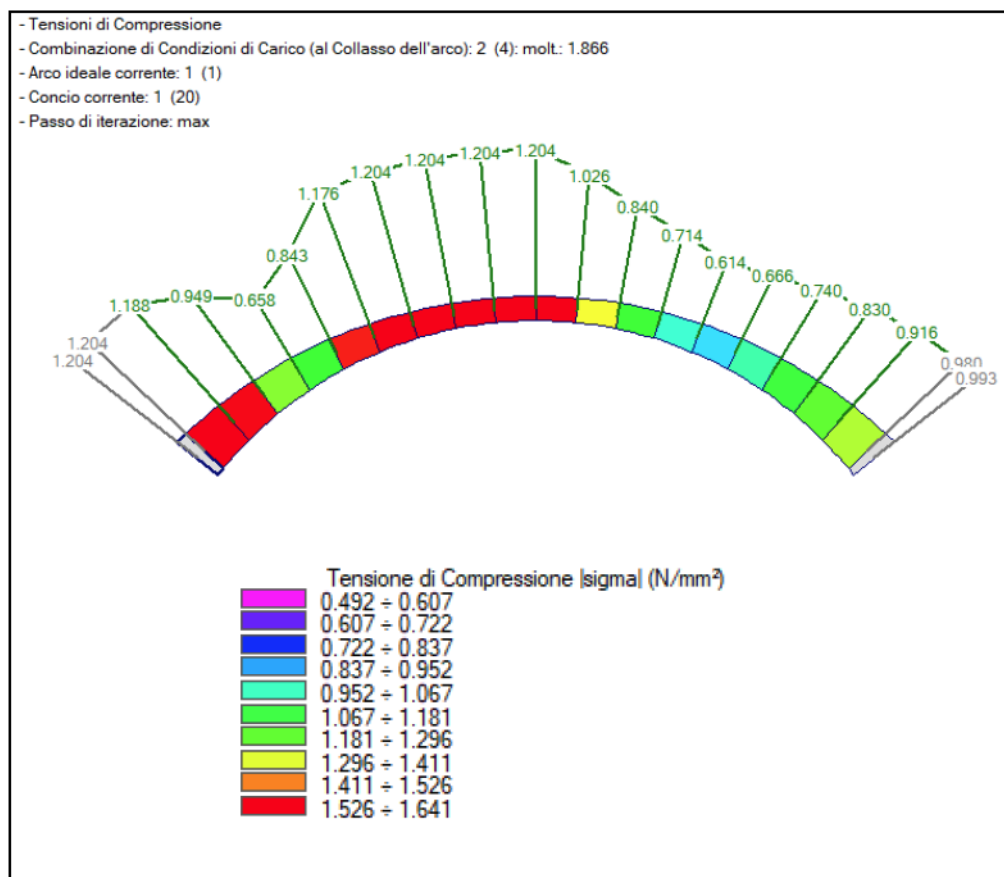
Figura n. 19 – Analisi statica – verifica soddisfatta

Come si evince dai diagrammi e dalla tabella riepilogativa sopra riportati, le combinazioni gravitazionali risultano verificate sia in termini di verifiche globali che locali.
