# COMUNE DI PADOVA

## PROGETTO ESECUTIVO RESTAURO DELLA TORRE DEGLI ANZIANI

N.Progetto 2021/046

RELAZIONE ILLUSTRATIVA INTERVENTI STRUTTURALI

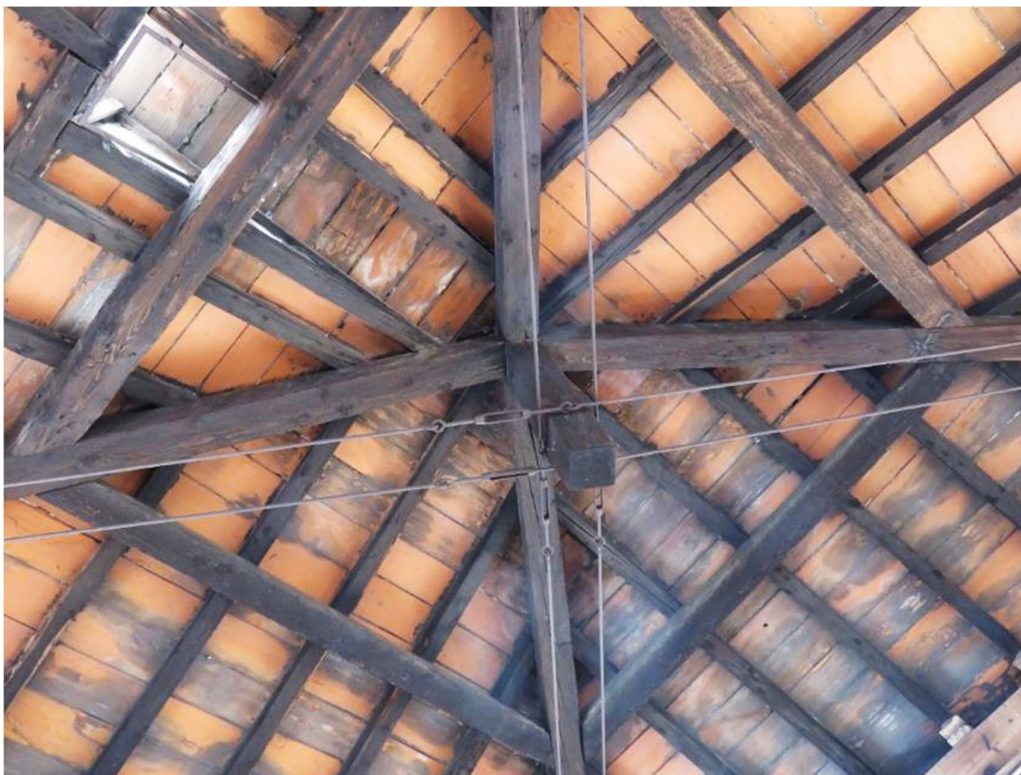
*Particolare della copertura lignea*

All'esame visivo la struttura lignea della copertura non presenta evidenti segni di dissesti e/o cedimenti. I tavelloni presentano invece in molti punti segni di degrado.

<b>INTERVENTO</b>	
<p><i>Sostituzione dei tavelloni con tavolato ligneo ed inserimento di controventi realizzati con nastro forato in acciaio;</i></p> <p><i>Verifica dello stato di degrado delle travi esistenti ed inserimento di rinforzo con profilo a T in acciaio sopra le travi diagonali (come da schemi a seguire);</i></p> <p><i>Prevedere integrazione della cerchiatura esistente con fasciatura in fibra di acciaio;</i></p> <p><i>Inserimento di ancoraggi per evitare il sollevamento della copertura in caso di eventi meteorologici particolarmente avversi;</i></p>	
<p><i>Note su interventi non strutturali:</i></p> <ul style="list-style-type: none"><li>- <i>Vista l'altezza e l'esposizione della torre dovrà ovviamente essere posta particolare cura nel fissaggio dei coppi prevedendo ad esempio sistemi di ganci ed il fissaggio con viti;</i></li><li>- <i>L'amministrazione comunale suggerisce di prevedere la messa in opera di una gronda ampia e ben collegata alla struttura in modo da fermare eventuali coppi e/o frammenti di coppo che dovessero accidentalmente scivolare o staccarsi. La gronda avrebbe quindi una funzione simile a quella della struttura di protezione provvisoria attualmente presente di cui si prevede lo smontaggio.</i></li></ul>

La sostituzione dei tavelloni con tavolato permette di controventare le strutture di copertura senza incrementare i pesi. In questo modo è possibile recuperare le strutture esistenti (fatto salvo la sostituzione di eventuali elementi degradati in modo diffuso) ed evitare il completo rifacimento delle strutture lignee.

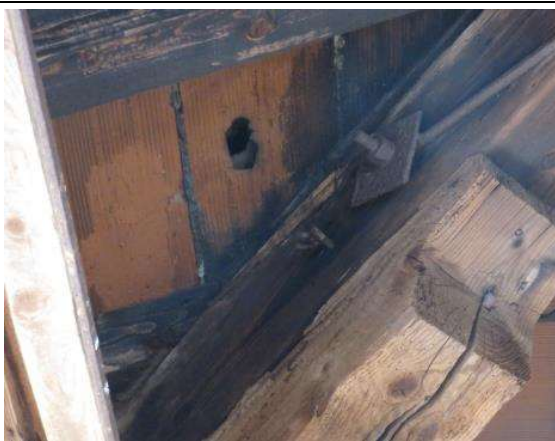
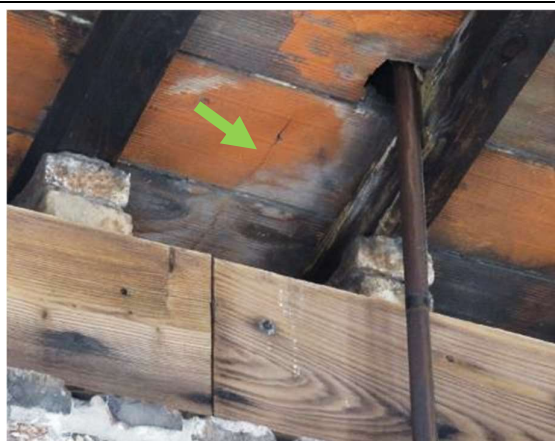
Particolari di degrado dei tavelloni forati in laterizio (si tratta di elementi "moderni" di tipo estruso)

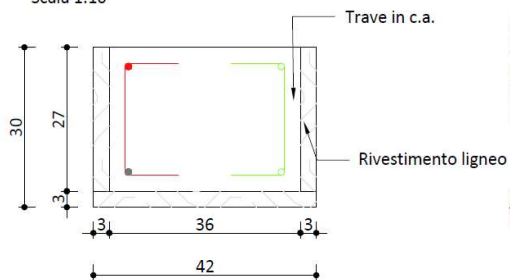
SS.02  
Scasso su cordolo sopra cella campanaria, sezione  
Scala 1:10

ARMATURA LONGITUDINALE  
Ø10 l., copriferro 25 mm  
STAFFE  
Ø10 l., passo 45 cm  
copriferro medio 15 mm

NOTA:  
Ferri con patina di corrosione

*Prima della posa del rinforzo in fibra verrà eseguito il risanamento delle strutture in c.a. con: rimozione del cls degradato (operando con microscalpelli); la pulizia e trattamento passivante dei ferri esposti ed il ripristino del cls con idonea malta.*

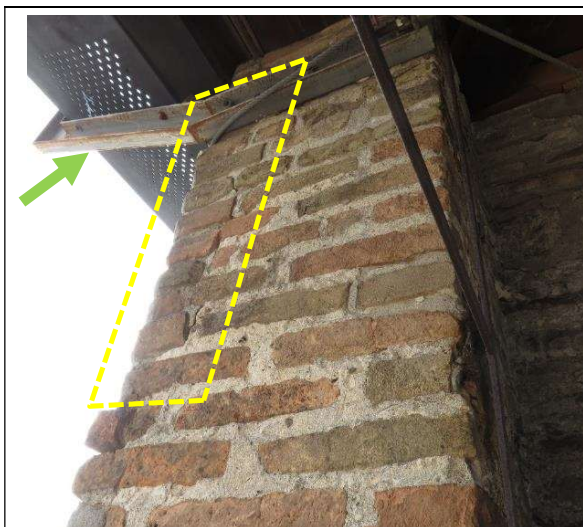
Si notano inoltre, alla base dei merli, alcune lesioni di antica formazione in parte già risarcite nel passato con malta cementizia.

*Particolare merlature a sostegno della copertura con evidenziato uno spigolo non adeguatamente ammorsato*

Per le lesioni si prevedono invece interventi di riparazione effettuati basandosi sulle tecniche tradizionali (scuci-cuci ed iniezioni) cercando però ridurre l'impatto degli smontaggi e successive ricostruzioni limitando il ricorso allo scuci-cuci e prevedendo per quanto possibile la sostituzione di singoli mattoni per la creazione di morse e l'inserimento a scomparsa entro i giunti di malta di legature costituite da barre inox a.m. di piccolo diametro.

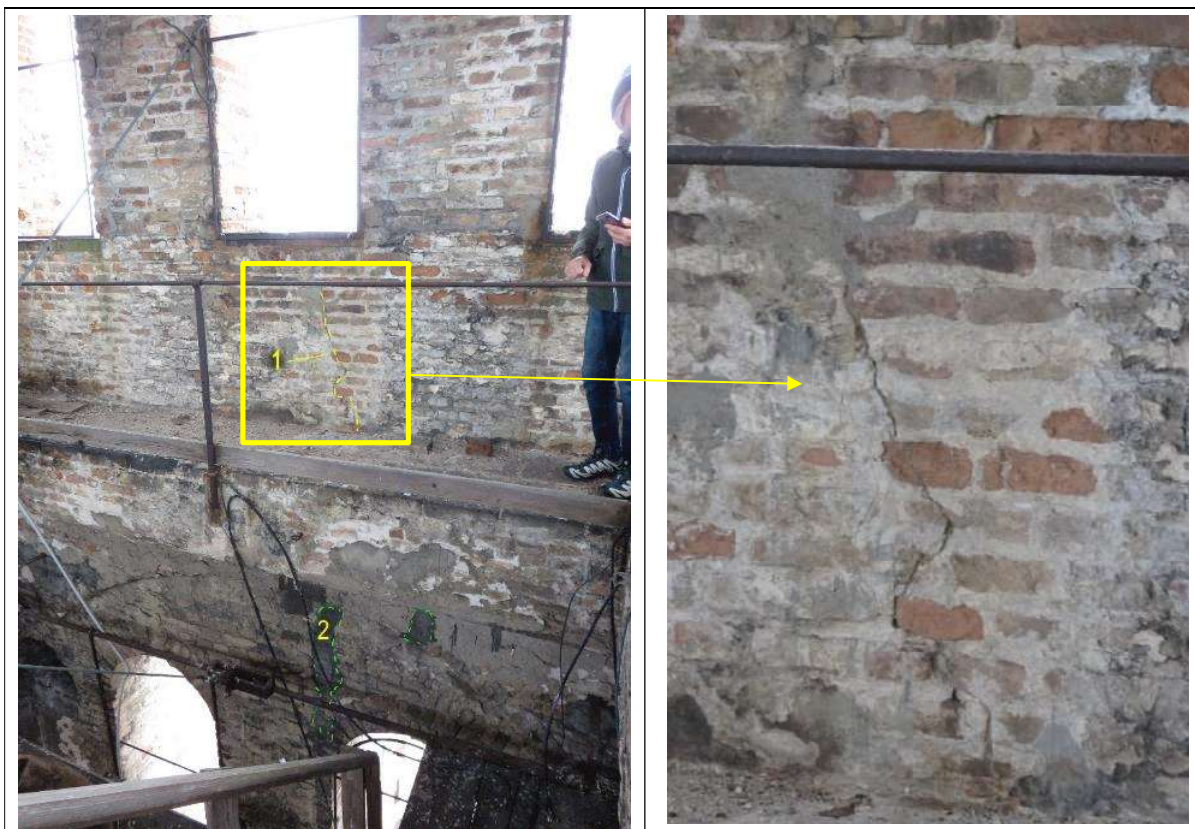
*Particolare lesione <1> in corrispondenza della cella campanaria. Al di sotto dell'arco di scarico in muratura sono presenti sarciture in malta cementizia <2>.*

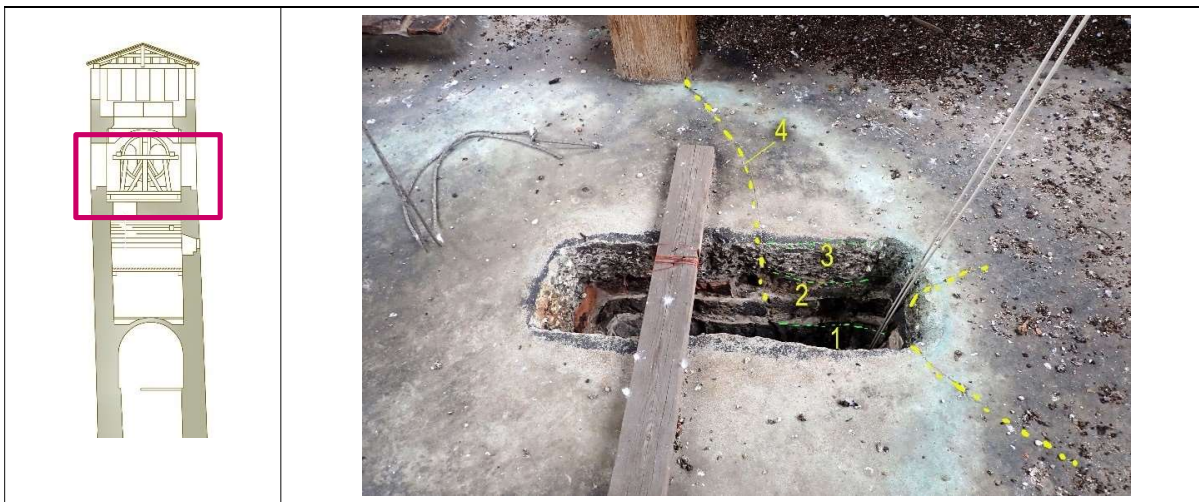
Nella foto particolare del solettone di grosso spessore in cls (3) presumibilmente non armato che presenta una rete di fessurazioni (4). Al di sotto si può notare la volta in laterizio (1) ed il materiale di riempimento (2)

Rimozione della soletta in cls non armato fessurata (operando con estrema cura per evitare vibrazioni) e realizzazione di nuova soletta in cls alleggerito con doppia orditura di barre ancorate alla muratura.

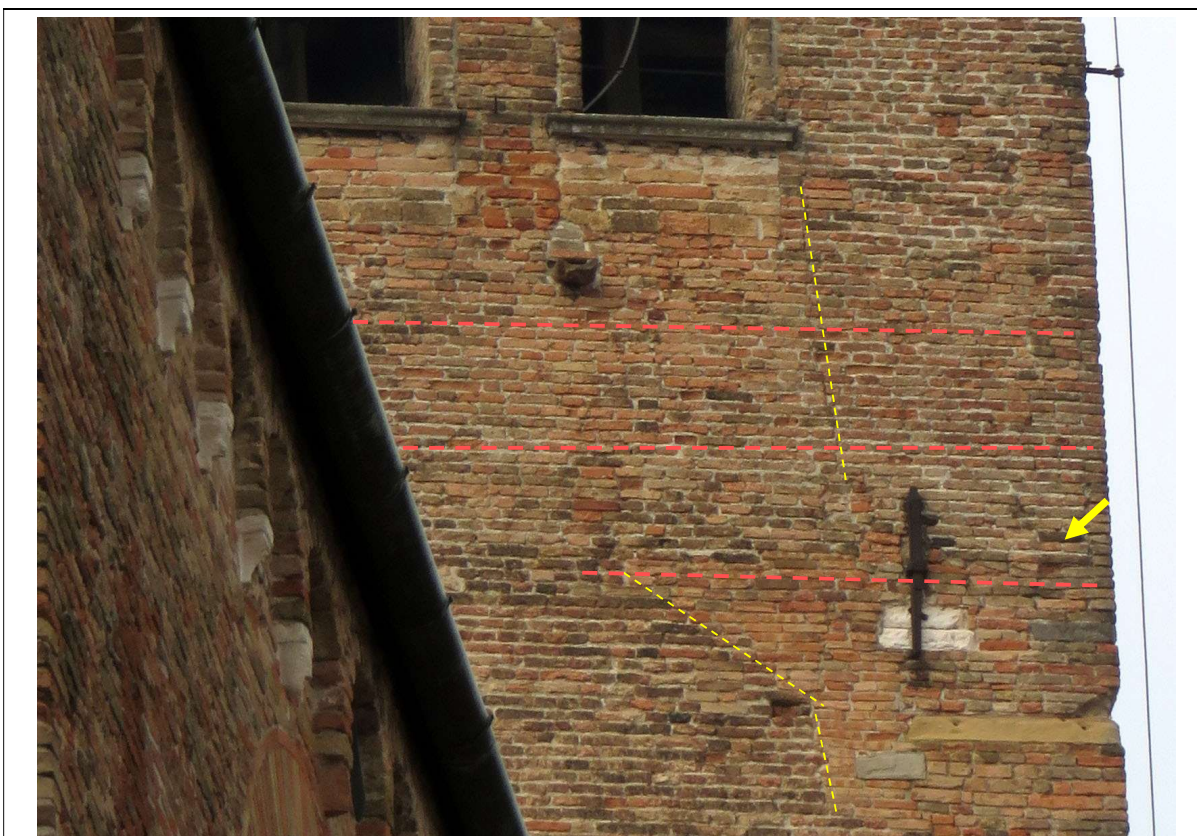
*Al di sotto della cella campanaria sembrano presenti delle linee di discontinuità che potranno essere verificate dopo il montaggio dei ponteggi*

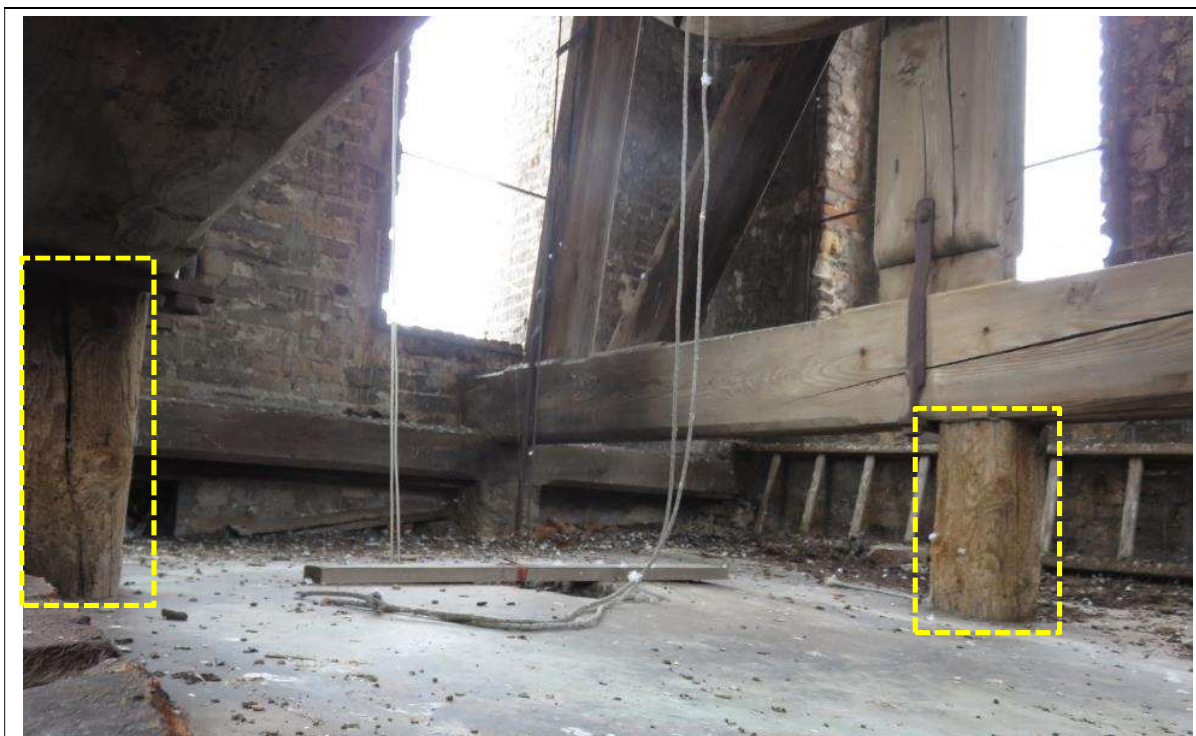
Tali appoggi vanno a caricare la volta stessa ed hanno innescato la formazione di fratture nella soletta (vedi paragrafo precedente).

*Particolare della cella campanaria con evidenziati gli elementi in legno inseriti come puntellazione*

- Sostituzione delle parti degradate;
- Integrazione delle connessioni ed inserimento di controventamenti per il rinforzo del castello;
- Sollevamento/Sospensione del castello per permettere la revisione della soletta;
- Traslazione castello verso nord per creare uno spazio sufficiente alle scale di accesso al piano superiore;

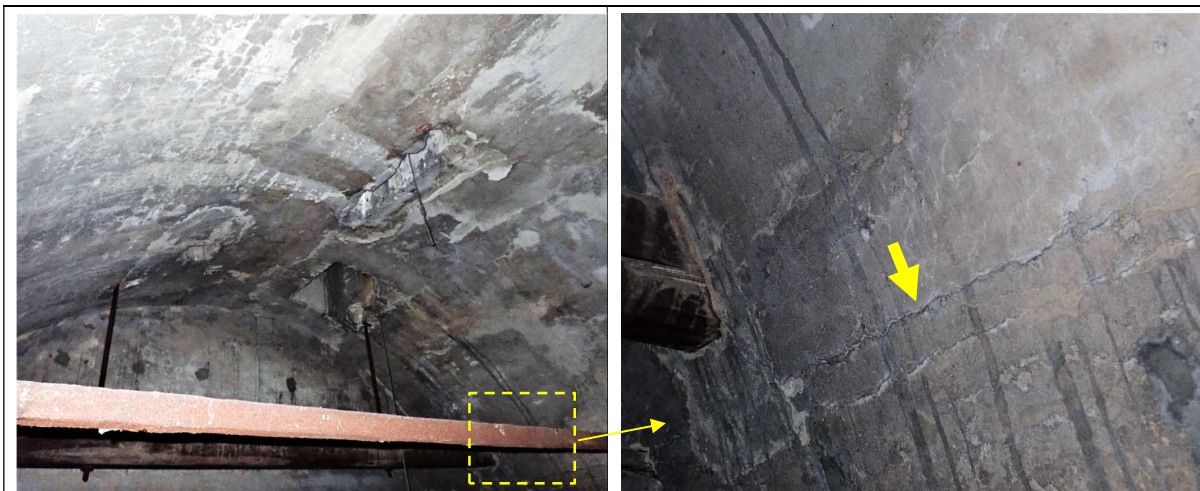
All'intradosso si osservano alcune lesioni che potrebbero anche essere state innescate dalla rottura di una delle catene (vedi foto a seguire).

*Vista dell'intradosso della volta con evidenziato uno dei sistemi di lesioni*

Gli interventi dovranno prevedere innanzitutto la riparazione delle lesioni/fessurazioni della volta che possono essere attuati con tecniche tradizionali (es. iniezioni di boiacche a base di calce idraulica naturale; sostituzione di singoli mattoni per creare ammorsature ecc...).

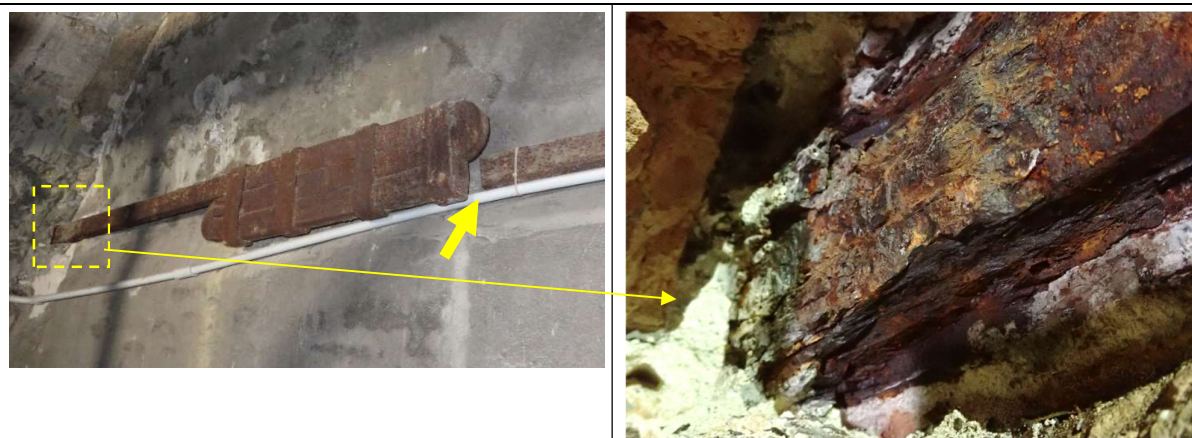
*Particolare catena spezzata presente sul lato est della volta. A dx evidenziata l'ossidazione osservata nel tratto all'interno della muratura dopo l'esecuzione di un saggio a cura di Expin srl.*

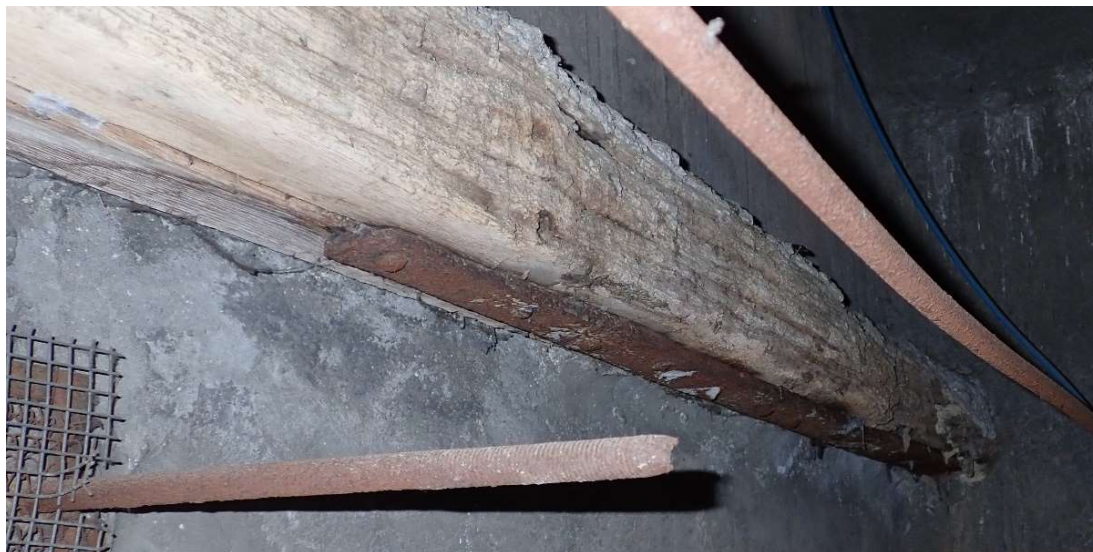
*Particolare catena storica composta da una trave lignea sui quali sono chiodate le estremità metalliche. La trave lignea presenta evidenti segni di degrado.*

*Legenda: 1> nuovo piatto in acciaio (prevedere la stessa sezione resistente del piatto esistente); 2> collegamento con bulloni classe 8.8. e rondelle utilizzando i fori esistenti (le superfici di contatto verranno pulite e rese scabre per migliorare la capacità di trasferire gli sforzi per attrito); 3> fori per viti di collegamento alla trave lignea esistente <4>; 5> manicotto tenditore. La trave esistente verrà ricollocata ed adeguatamente collegata (es. con viti a tutto filetto <6>).*

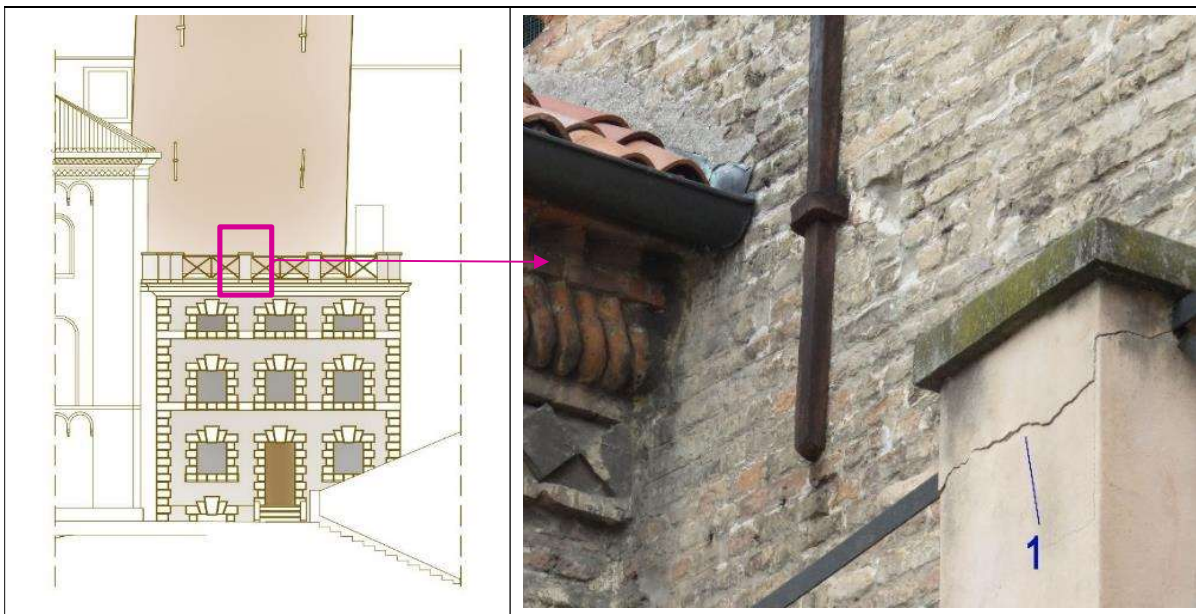
*Particolare fessurazione dei pilastri a supporto del parapetto della copertura piana lato sud*

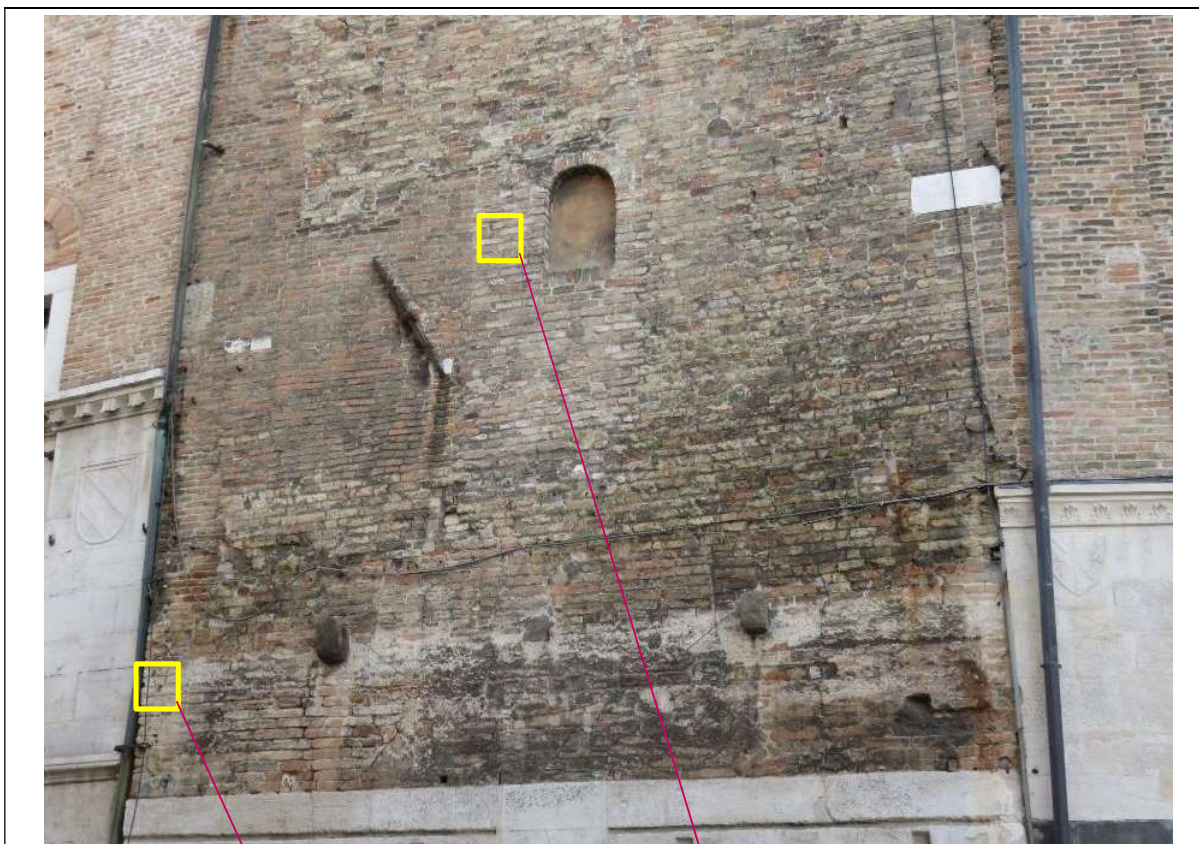
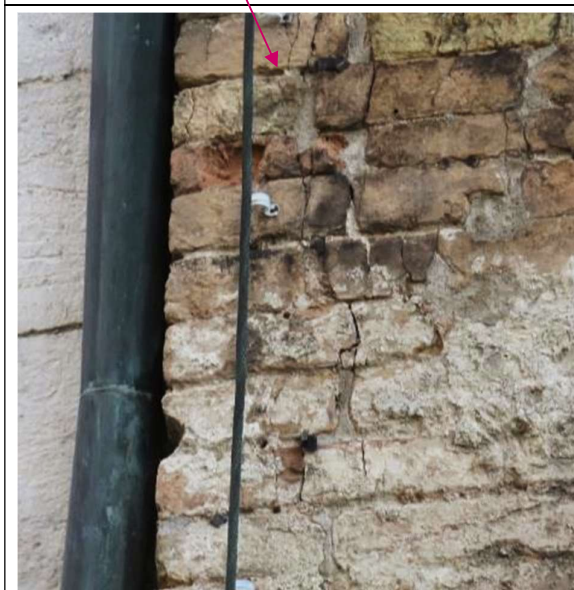
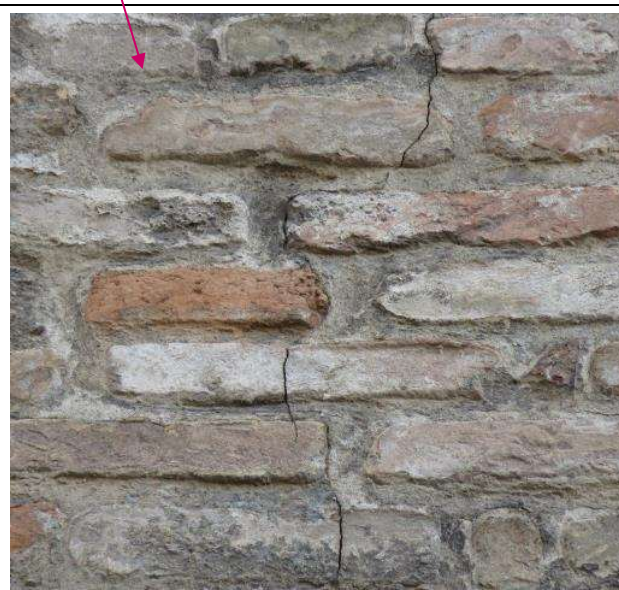
Si tratta in generale di lesioni di antica formazione. Le lesioni poste sul lato sud in particolare sono state monitorate con spie in gesso poste in opera negli anni '40 ed evidenziano negli ultimi 80 anni un movimento relativamente modesto dell'ordine del millimetro.

*Particolari di alcune lesioni presenti alla base del prospetto Nord*

Gli interventi di riparazione locale dovranno comunque prevedere la sarcitura delle lesioni con tecniche tradizionali (es. iniezioni di boiacche a base di calce idraulica naturale; creazione di morse con mattoni) integrate da interventi con materiali moderni (es. legature con barre inox inserite a scomparsa entro giunti di malta).

*Tali lesioni possono essere cucite prevedendo legature con barrette inox di piccolo diametro (es. 6 mm) inserite a scomparsa nei giunti di malta*

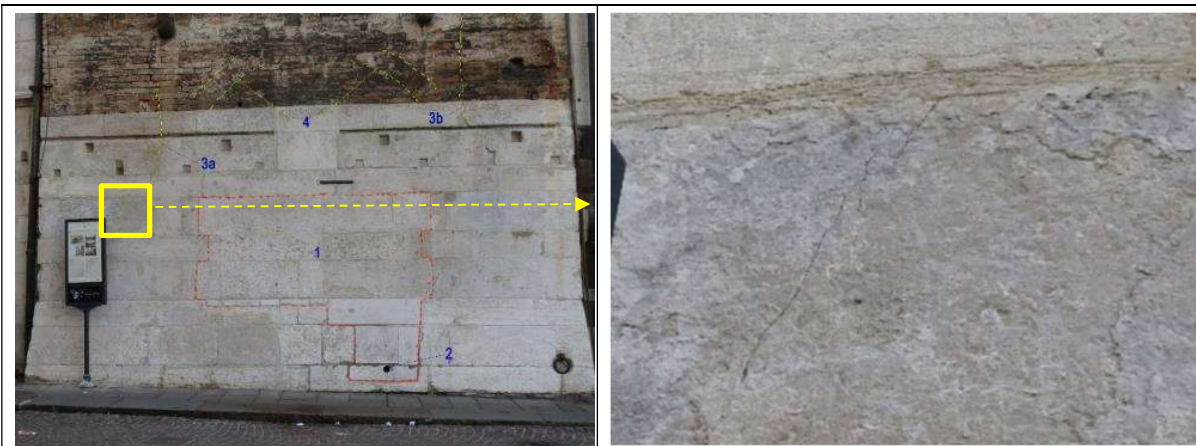
*Particolare lastra in pietra fratturata*

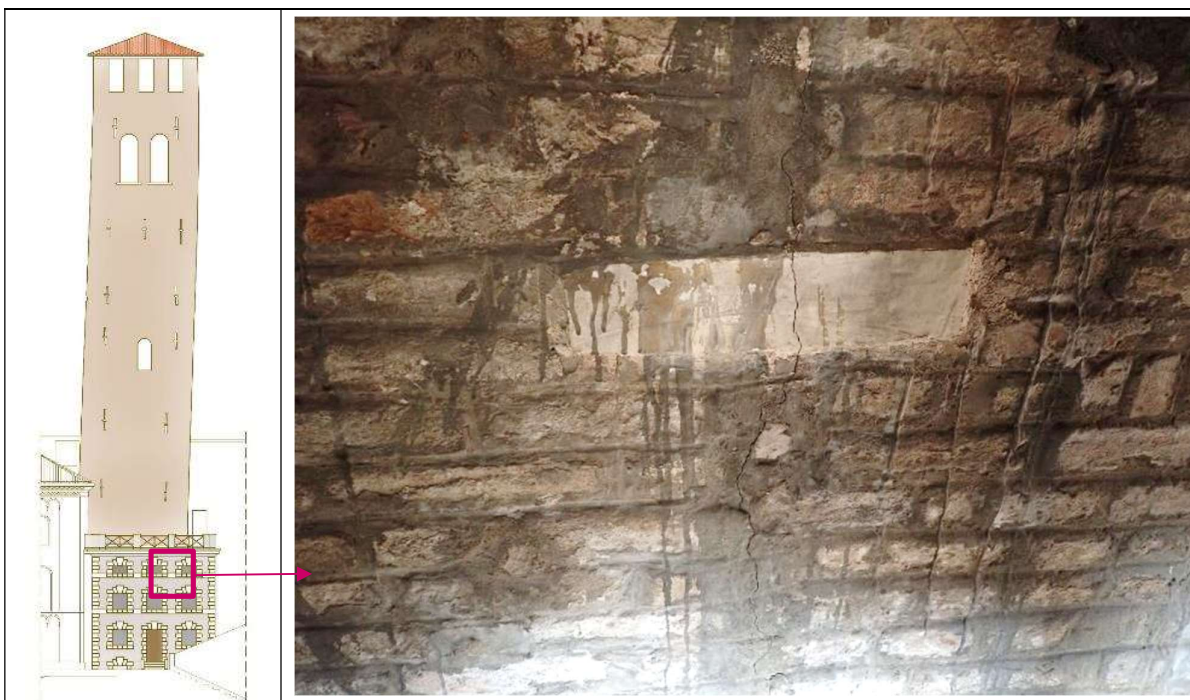
E' da ricordare che alcune lesioni (es. quelle visibili sul prospetto sud) sembrano connesse a movimenti relativi tra il fusto della torre ed il contrafforte seicentesco. Contrafforte che era stato legato alla torre nel corso degli interventi eseguiti dalla ditta Rodio alla fine degli anni trenta.

*In corrispondenza del prospetto sud sono presenti delle spie in gesso poste in opera negli anni '40 che evidenziano una modesta tendenza all'apertura.*

Il sistema potrà prevedere fessurimetri in corrispondenza delle principali lesioni ed inclinometri (posti a diversi livelli del fusto) e verrà preferibilmente installato prima dell'inizio dei lavori, o nelle prime fasi del cantiere.

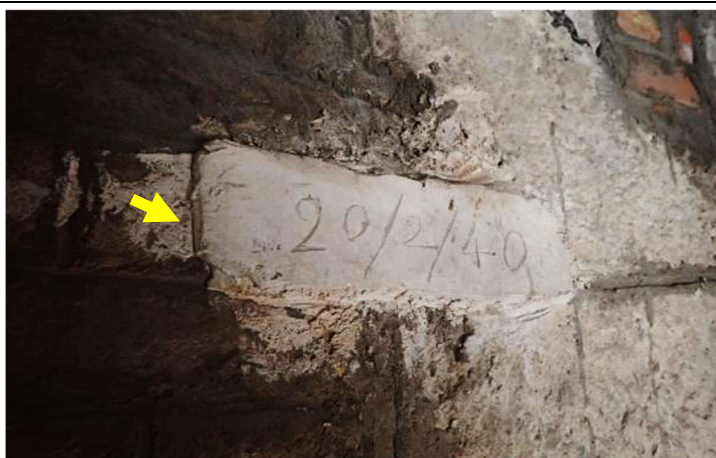
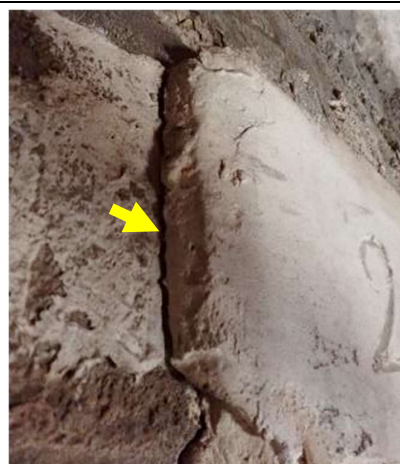
*Una delle spie non presenta segni di lesioni ma è molto probabile che la spia stessa non aderisca alla parete sul lato sx e che la spia stessa non sia più quindi efficiente.*

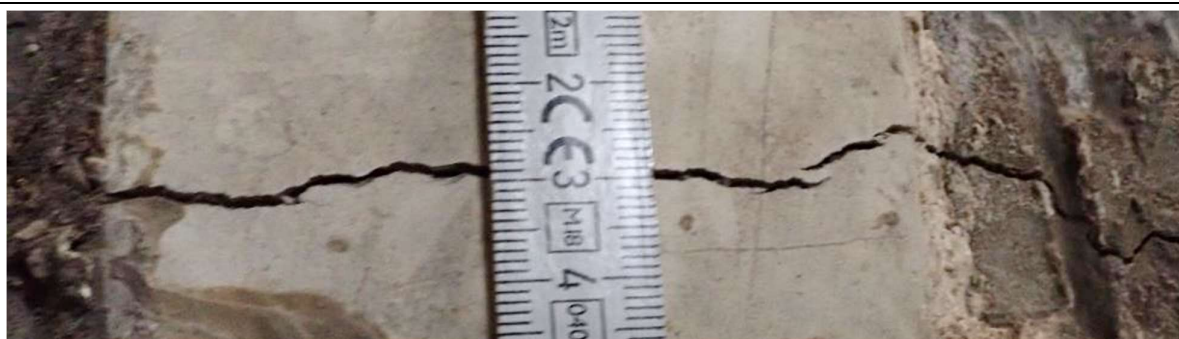
*Dettaglio di una lesione (immagine ruotata). L'ampiezza della lesione è dell'ordine del millimetro riferito ad un intervallo temporale di quasi un secolo (82 anni).*
