**COMUNE DI PADOVA**  
**SETTORE OPERE INFRASTRUTTURALI, MANUTENZIONI E ARREDO URBANO**  
**Servizio Manutenzione Verde**

**Oggetto: Abbattimento di due piante di Cercis sil. (n inv 19 e 62) presenti in via De Menabuoi . Circolare Ministero LL.PP. n. 8321 dell'11.08.66; Delibera del C.C. n. 2006/0042 del 05/06/06.**

**SCHEDA SOPRALLUOGO**

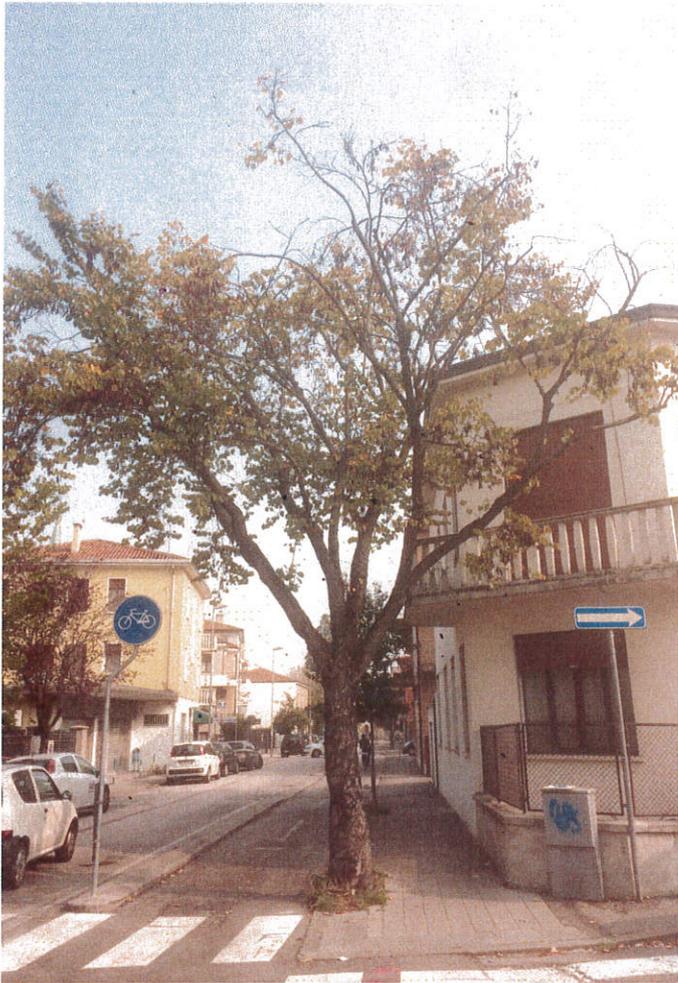
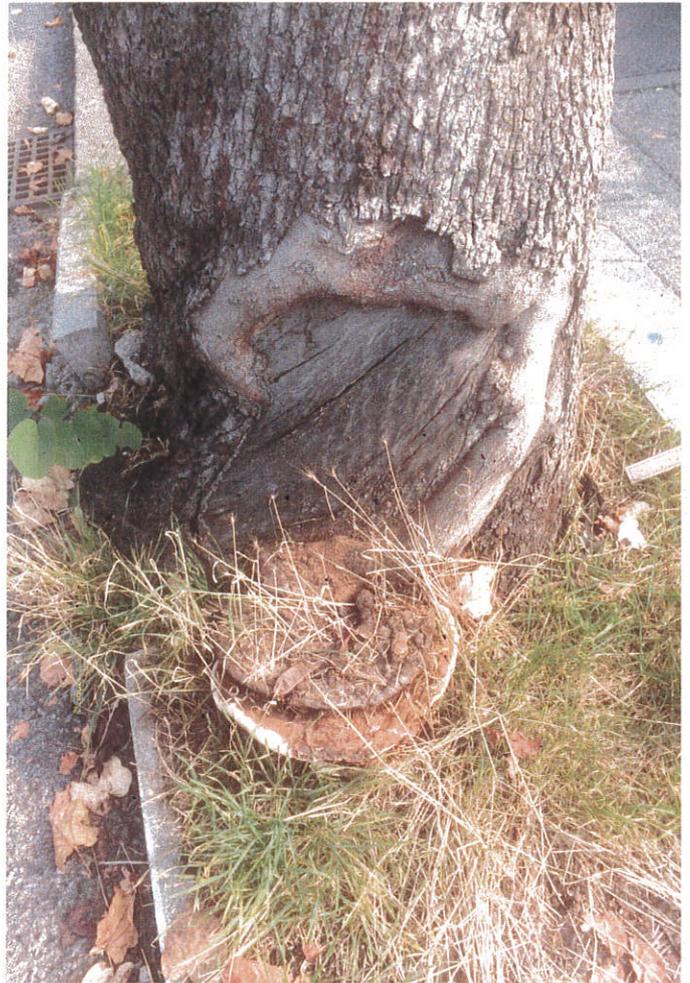
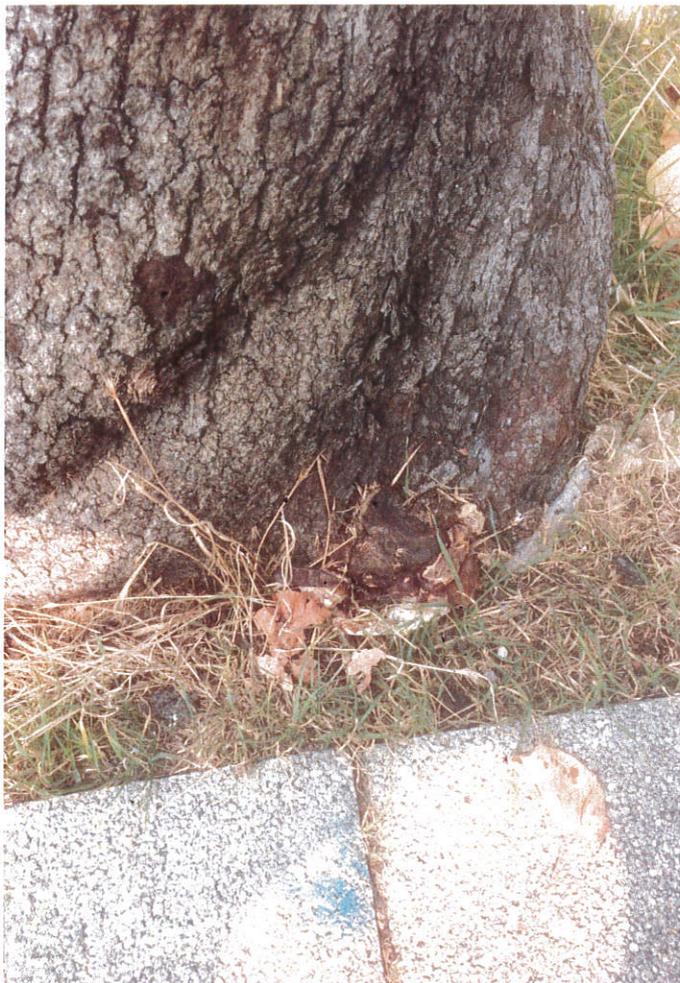
DE MENABUOI n° INV 19

A seguito sopralluogo presso le alberature presenti nella via in oggetto si è riscontrato che il Cercis n inv 19 risulta gravemente deperiente con presenza al colletto di carpofori agenti di carie. Si è notato anche che il Cercis n inv 62 è fortemente inclinato verso la sede stradale con probabilità di interferenza con il traffico veicolare. Considerato quanto detto si provvederà all'abbattimento..

MOTIVO DELL'ABBATTIMENTO  
 grav deperiente  
 carpofori

sostituzione prevista

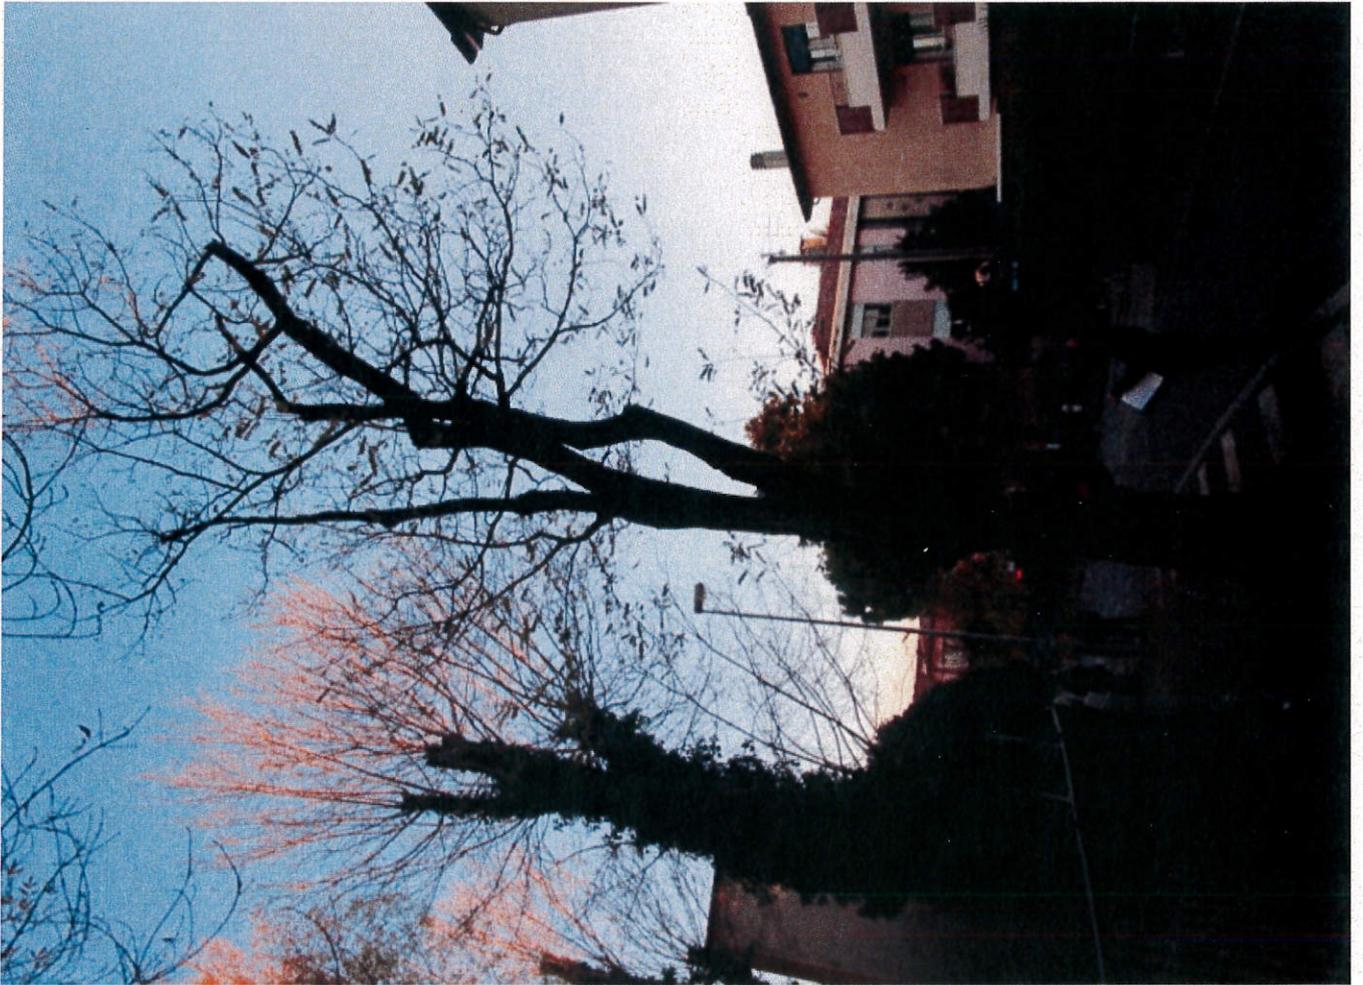
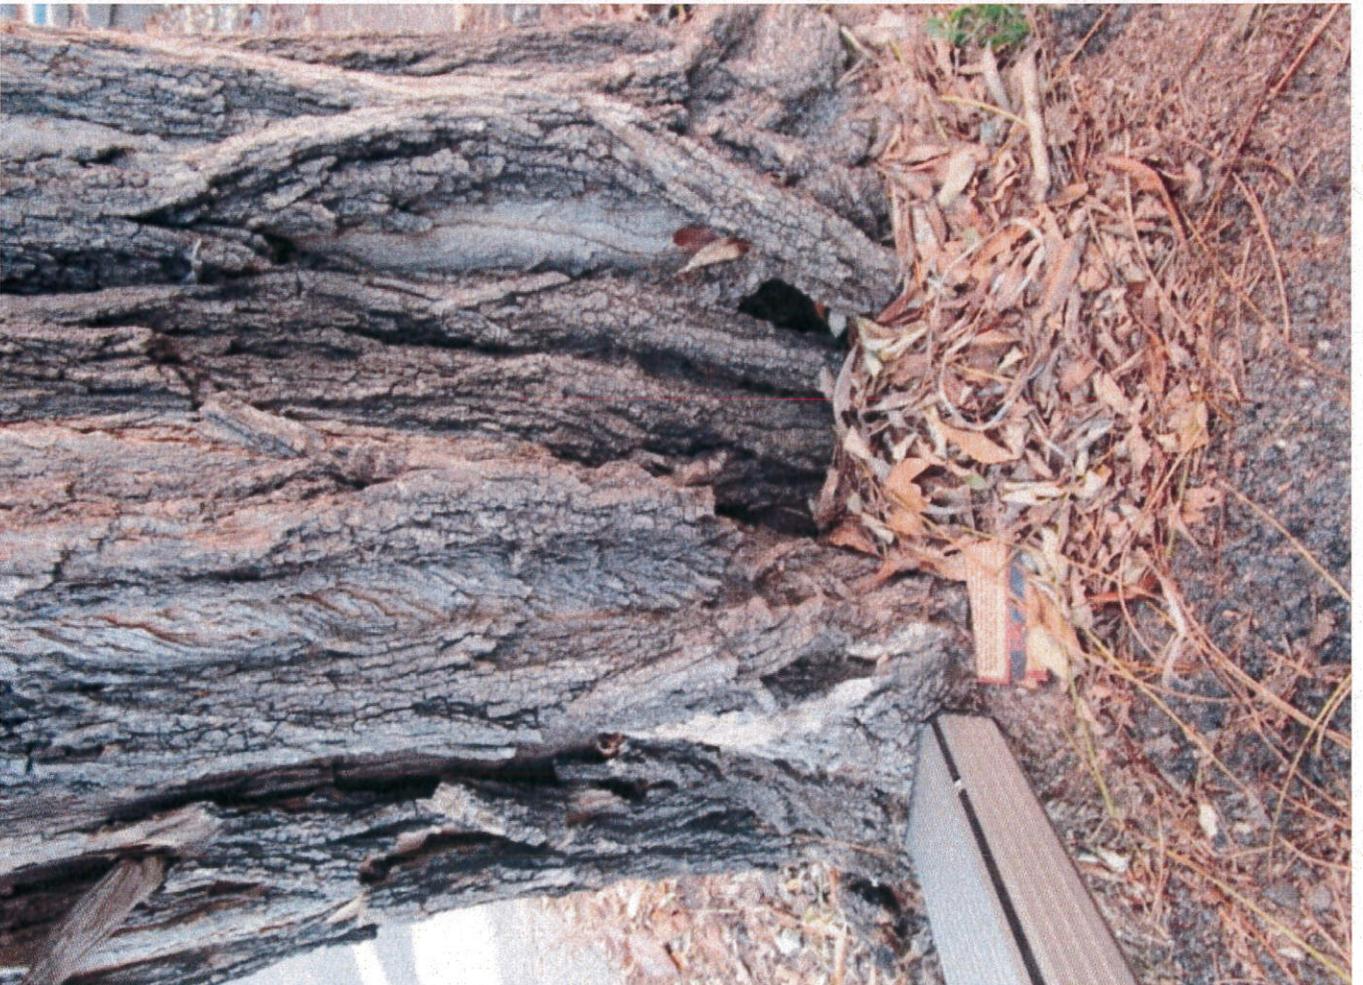
<p><b>NOTE</b></p> <p>Pianta stentata con carie al colletto, necrosi diffuse e branca compromessa esposta a Nord-Ovest. In abbattimento per la gravità delle lesioni.</p>

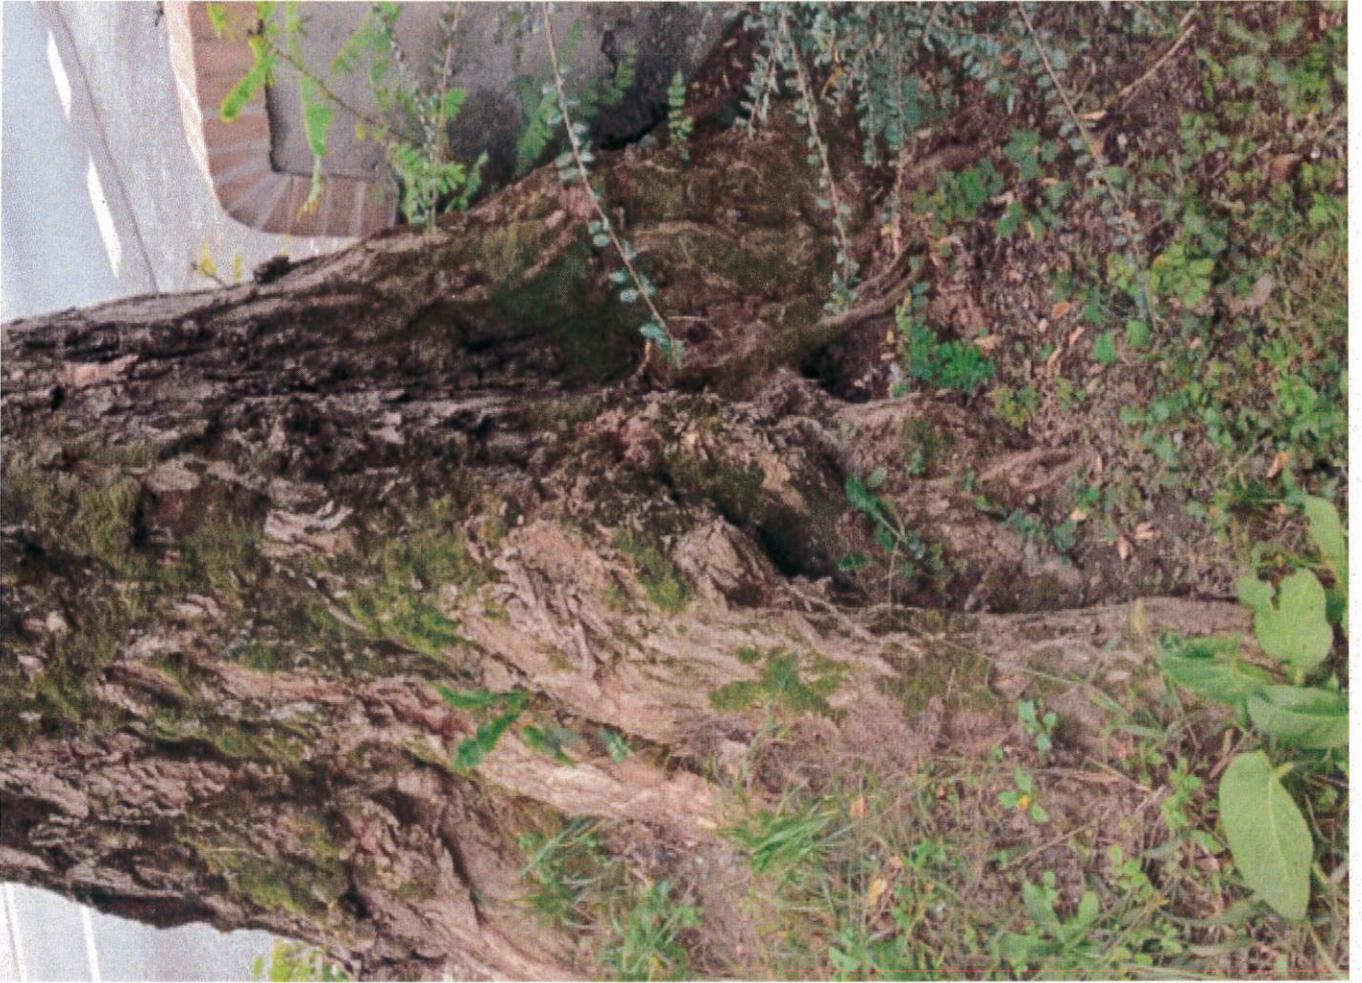
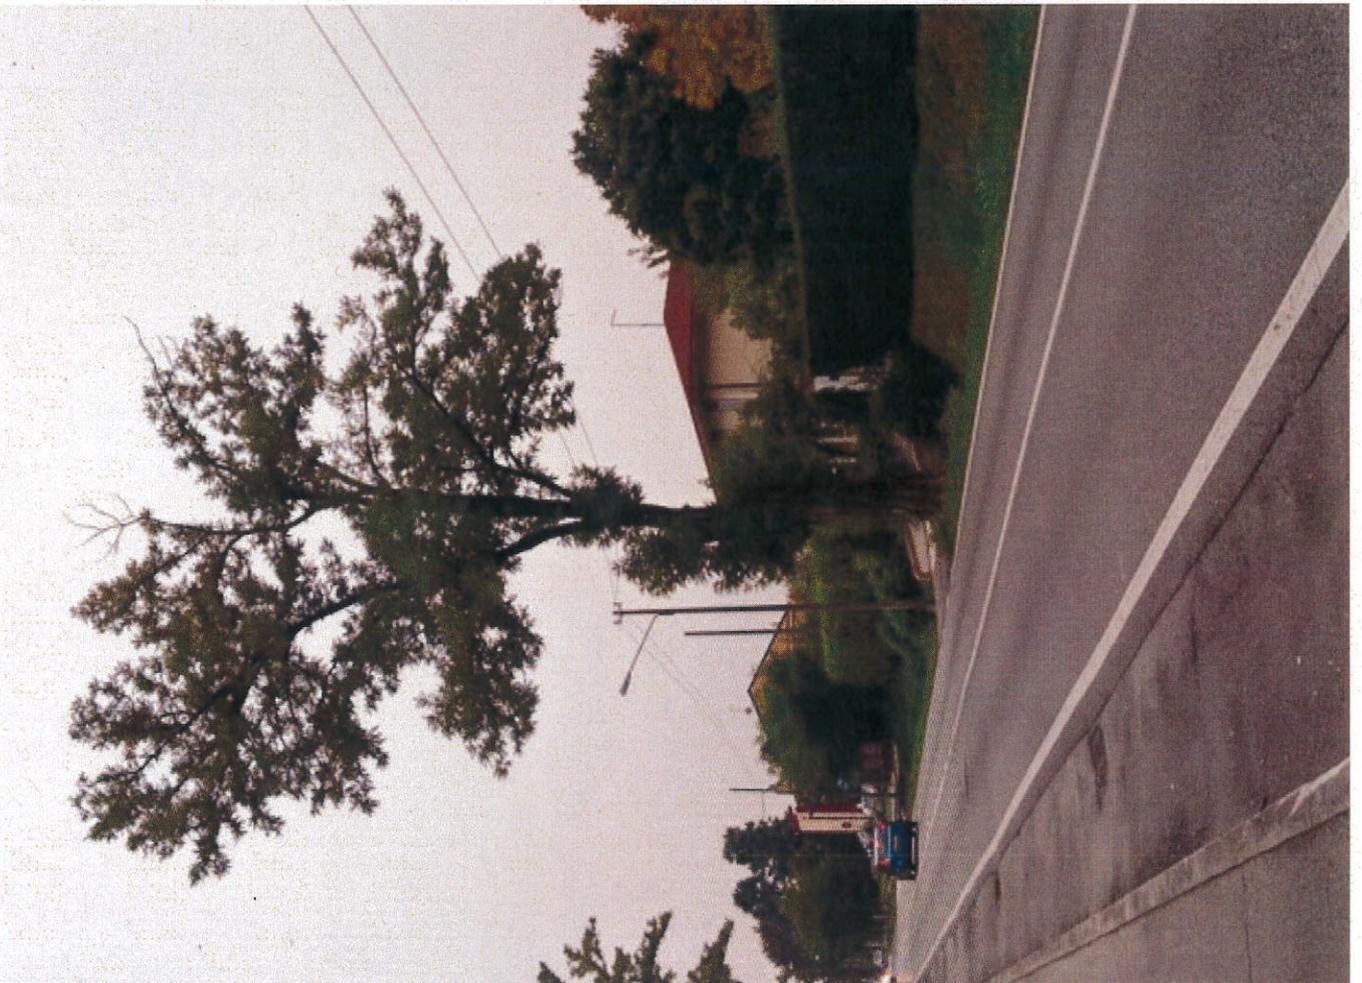
CORSICA n-14V 32

difetti assenti   
 arcuato   
 cancro   
 carie   
 carie su sedi di taglio   
carpofori  
*Laetiporus sulphureus*  
 cavità alla corona   
 cavità al fusto   
 corteccia inclusa tra cormi   
 corteccia inclusa alla corona   
 costolature   
 depressione   
 effetto botte   
 essudati   
 ferita/e aperta/e   
 ferita/e cicatrizzata/e   
 filato   
 flusso batterico   
 fori di picchio   
 inclinazione\*   
Insetti lignivori  
 -  
 nasi di picchio   
 necrosi corticali   
 riscoppi   
 sciabolato   
 sinuoso   
 spiralato   
 torsione   
 tumori batterici   
 non ispezionabile

In abbattimento per gravità lesioni.

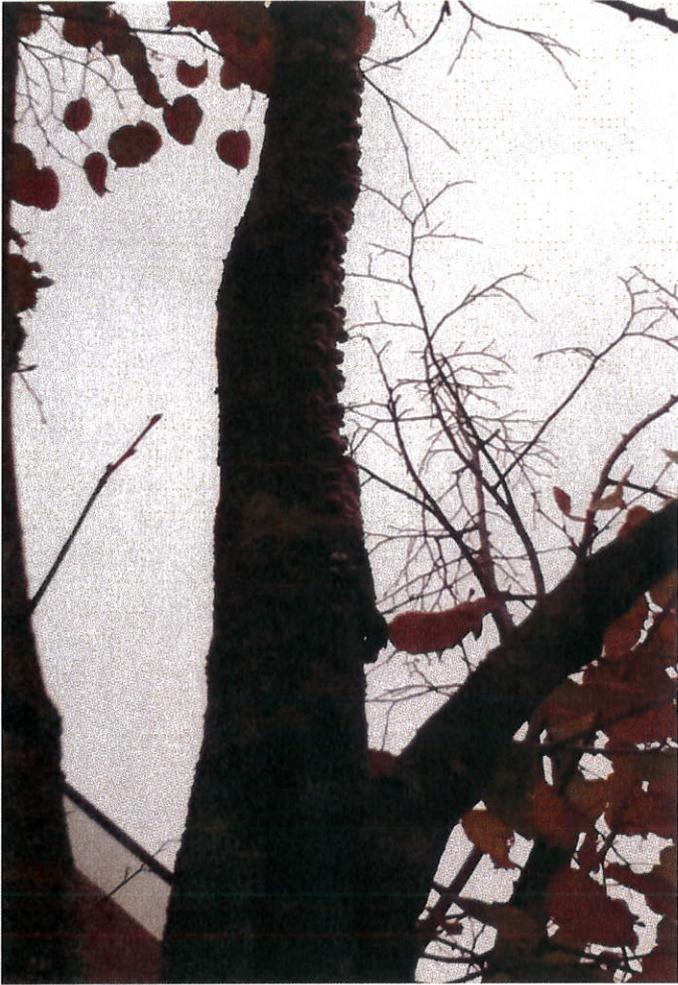
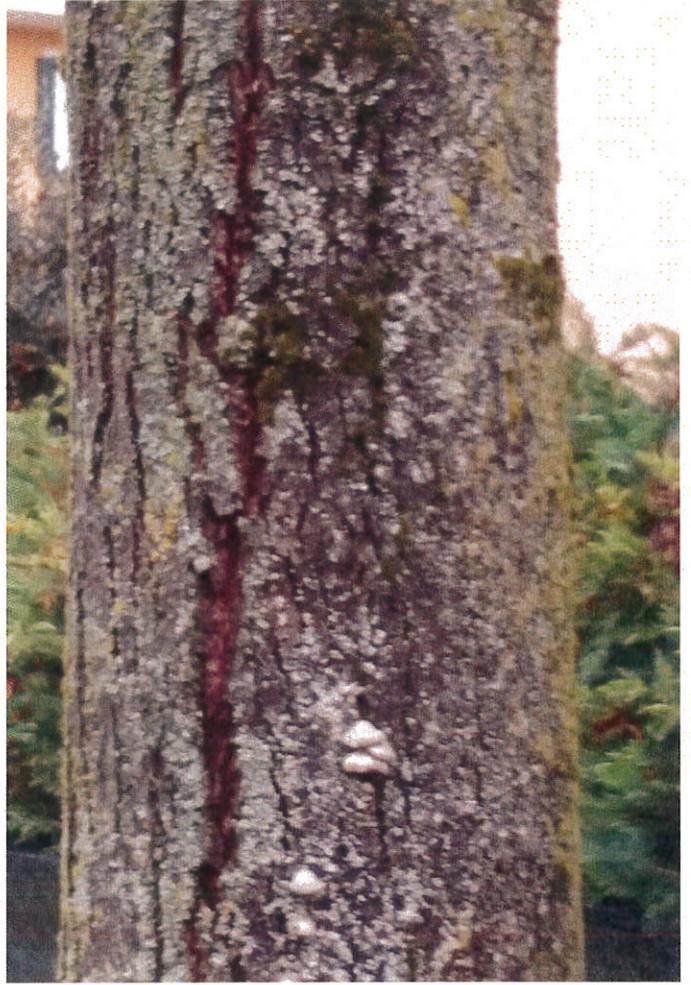
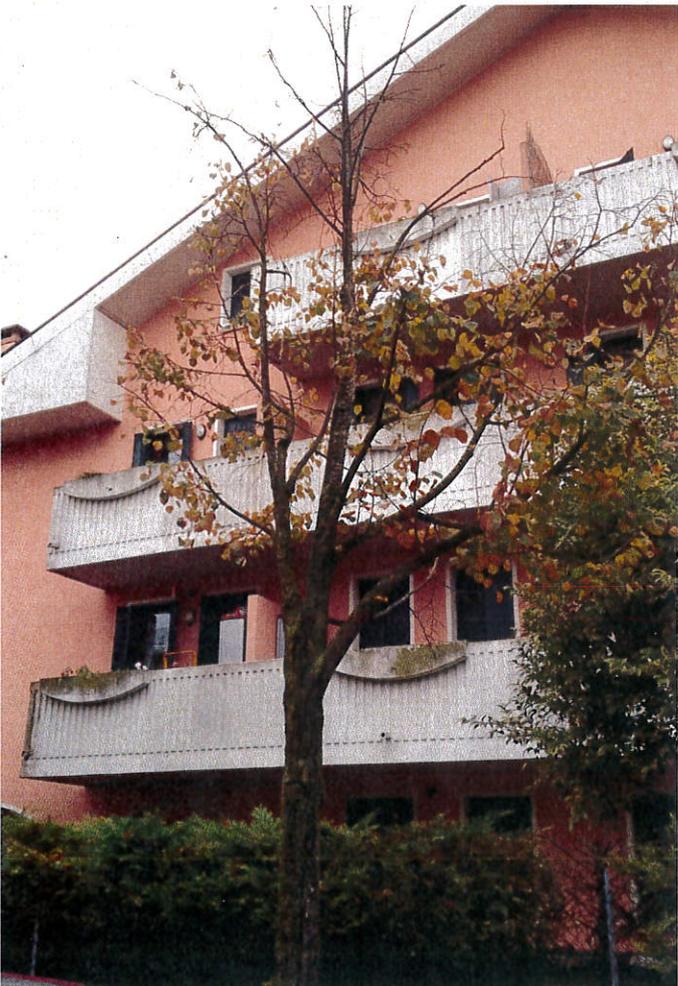
GALNITE nr 100 45

A seguito sopralluogo presso le alberature presenti nella via in oggetto è stata riscontrata la presenza di una pianta di tiglio gravemente deperiente con presenza di rami secchi, apice secco e carpofori sull'asse principale. Considerato lo stato fitosanitario e lo stato di compromissione si provvederà all'abbattimento al fine di evitare schianti sulla pubblica via. All'Unità Organizzativa Forestale si comunica l'abbattimento ai fini della circolare Ministero LL.PP. n.8321 dell'11.08.66. All'Quartiere si comunica ai sensi della delibera di C.C. n. 42 del 05/06/06.

- nessuno
  - consolidamento
  - diradamento chioma
  - elevazione impalcatura
  - eliminazione branche a rischio
  - eliminazione polloni colletto
  - eliminazione polloni fusto
  - eliminazione polloni chioma
  - eliminazione rampicanti
  - formazione
  - riduzione chioma 1/2
  - riduzione chioma 1/3
  - riduzione chioma 1/4
  - riforma
  - rimonda secco
  - scopertura radicale
  - abbattimento
  - abbattimento urgente
- MOTIVO DELL'ABBATTIMENTO**  
 gravemente deperiente;  
 pianta compromessa

SOSTITUZIONE PREVISTA

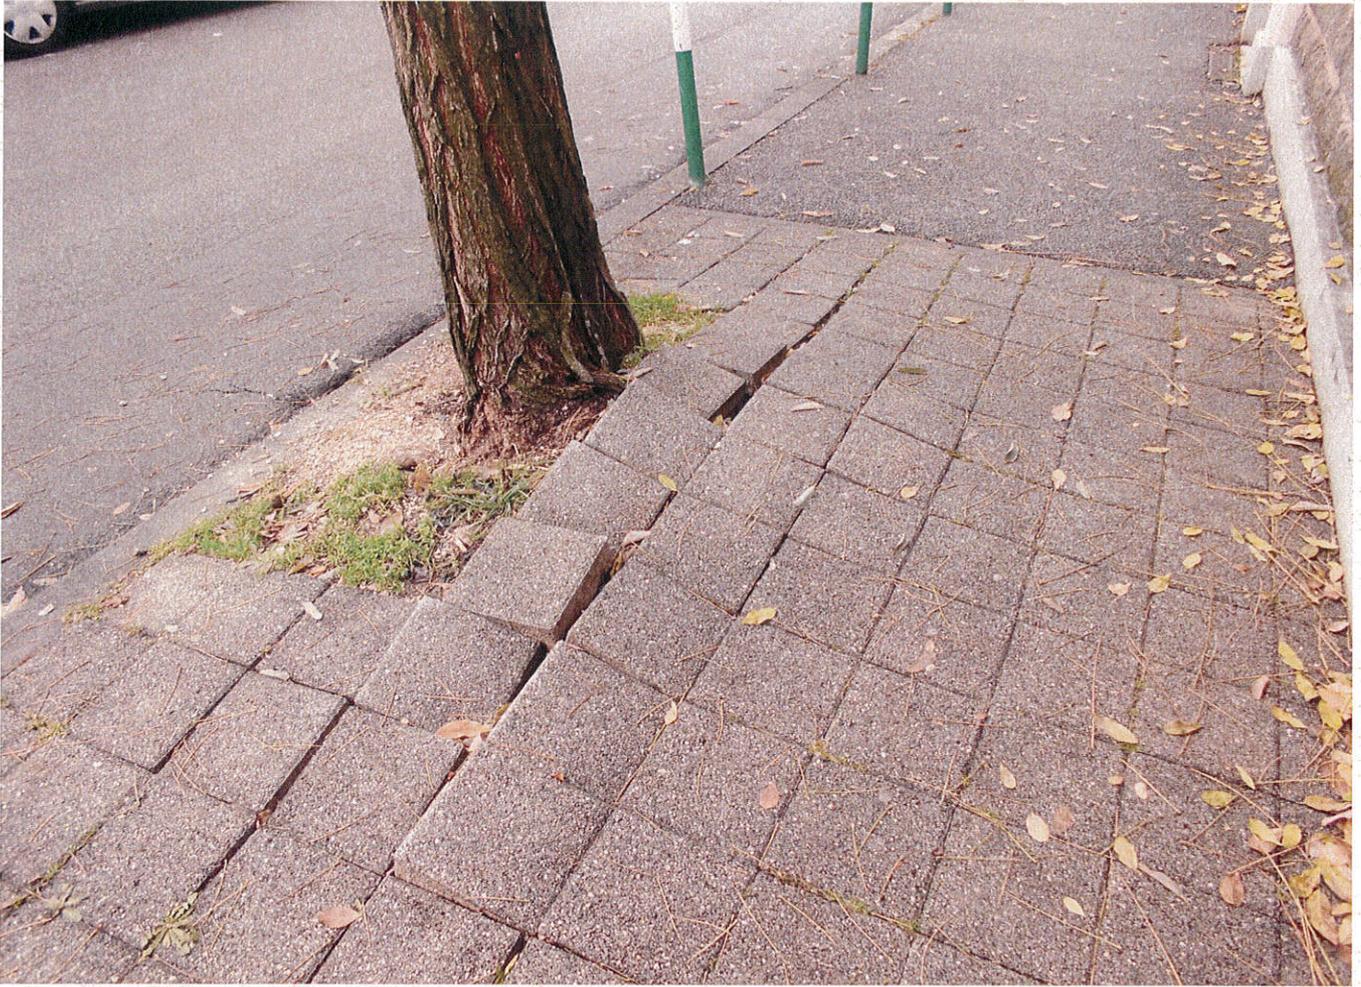
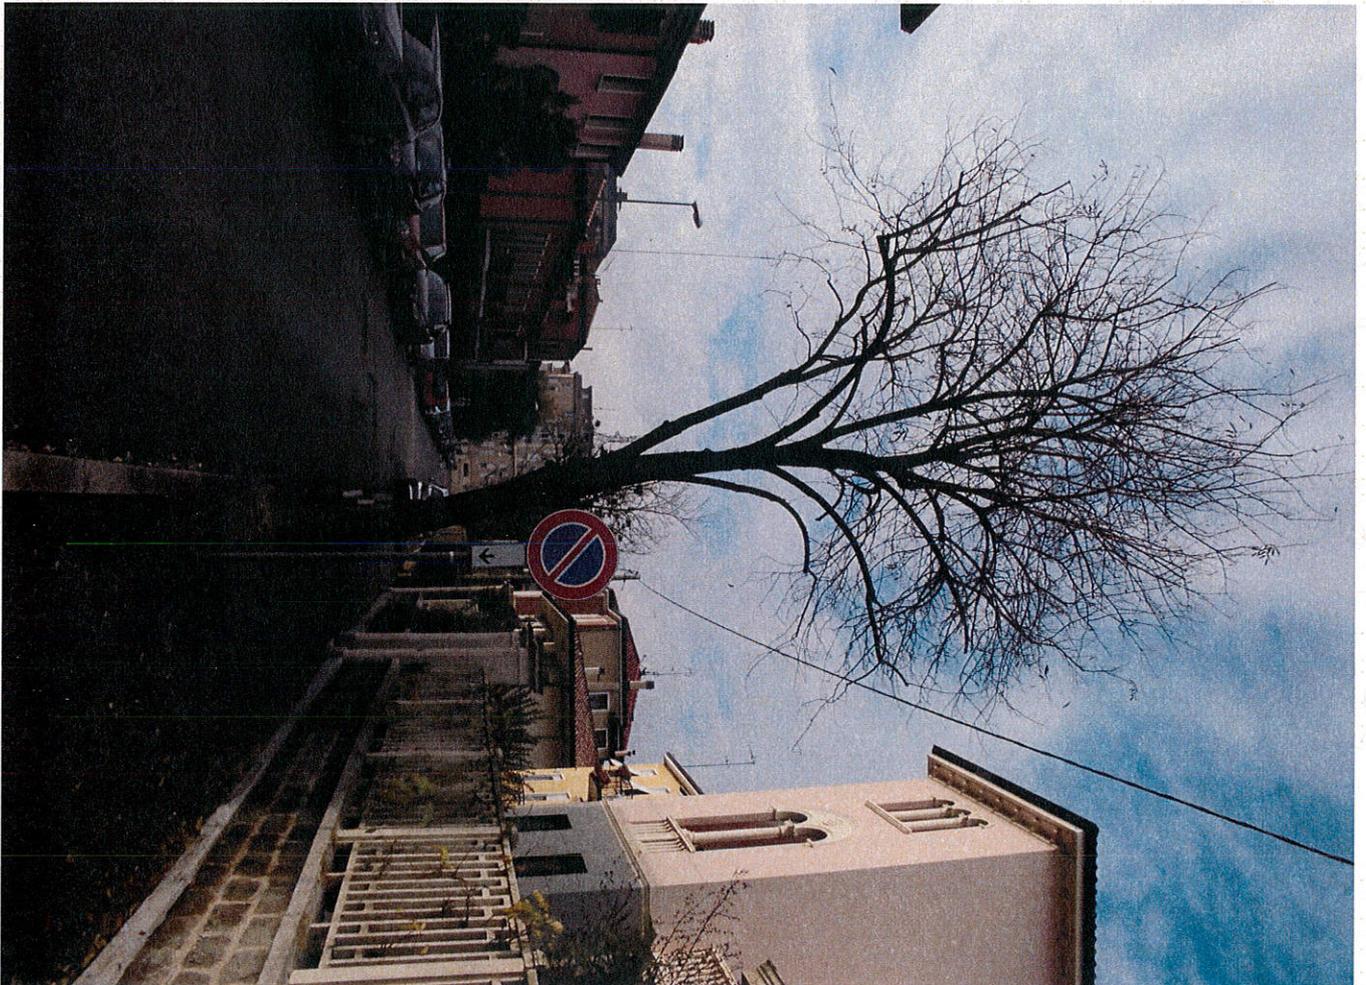
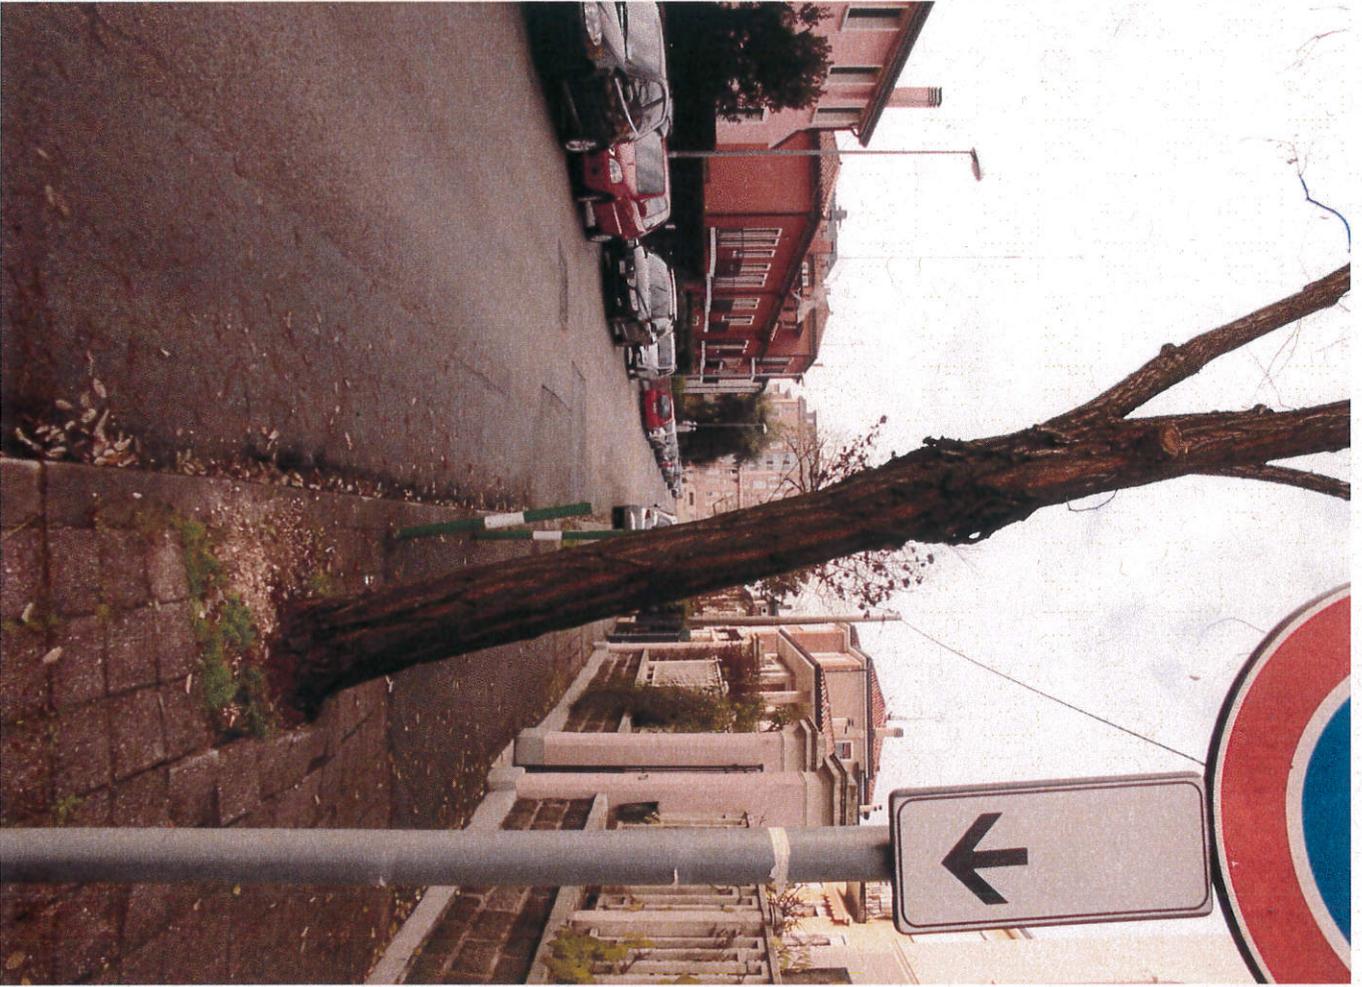
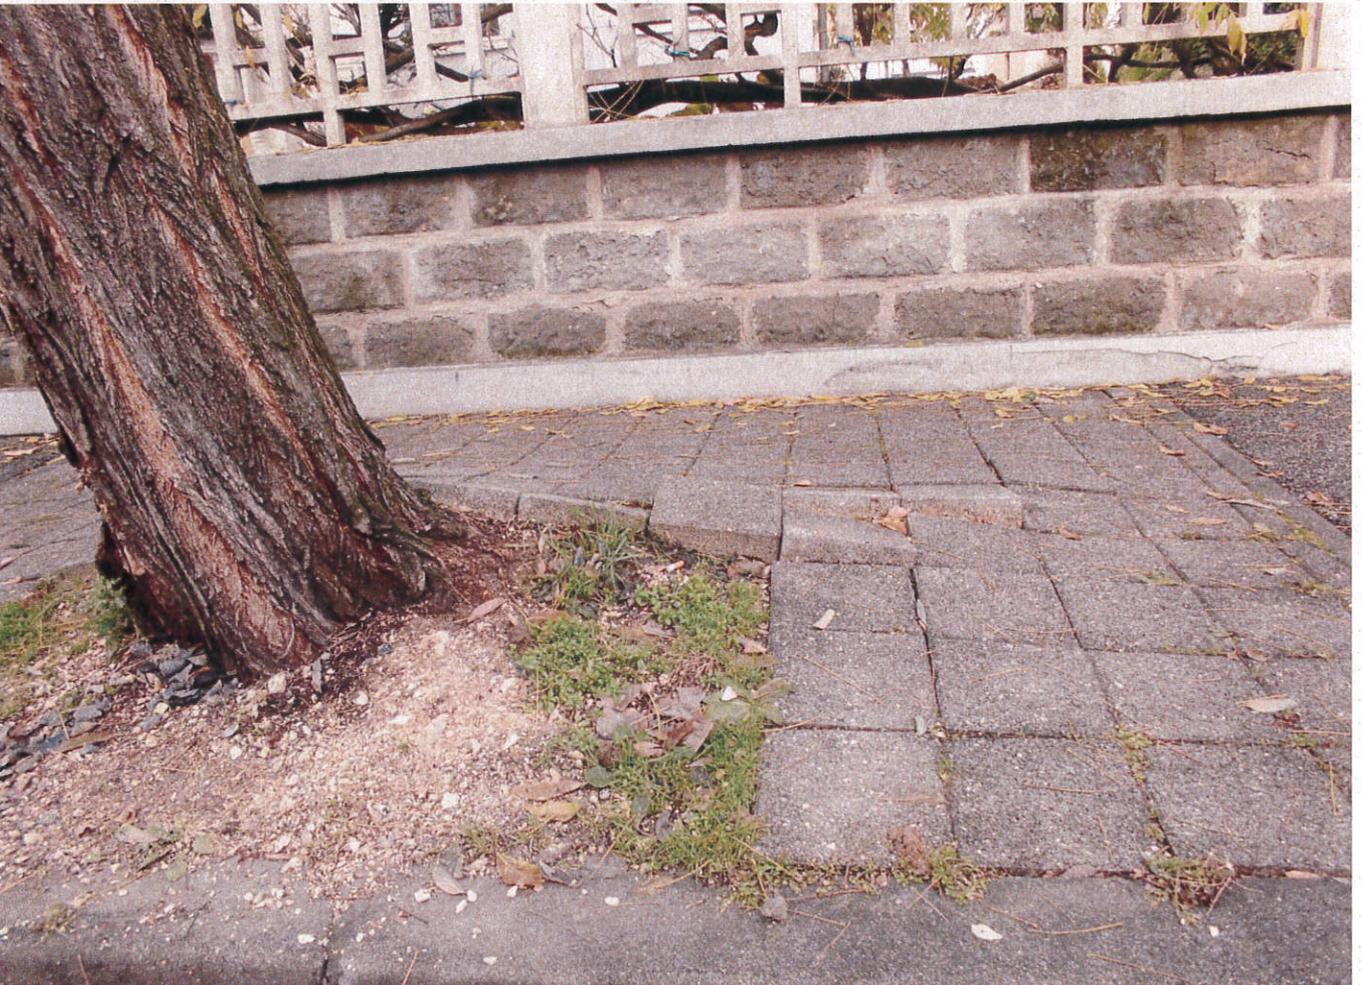
CARSO n° 144 21

A seguito sopralluogo presso le alberature presenti nella via in oggetto è stata riscontrata la presenza di una pianta di robinia inclinata verso la sede stradale. Rispetto ad una immagine del 2014 l'inclinazione sembra aumentata. Alla base dell'albero si notano dei sollevamenti alla pavimentazione. Si presuppongono quindi problemi di stabilità dell'albero che nel frattempo è stato messo in sicurezza tramite un intervento di potatura. Considerato quanto detto si provvederà all'abbattimento al fine di evitare schianti sulla pubblica via.

- nessuno
  - consolidamento
  - diradamento chioma
  - elevazione impalcatura
  - eliminazione branche a rischio
  - eliminazione polloni colletto
  - eliminazione polloni fusto
  - eliminazione polloni chioma
  - eliminazione rampicanti
  - formazione
  - riduzione chioma 1/2
  - riduzione chioma 1/3
  - riduzione chioma 1/4
  - riforma
  - rimonda secco
  - scopertura radicale
  - abbattimento**
  - abbattimento urgente
- MOTIVO DELL'ABBATTIMENTO**  
 pianta inclinata verso sede stradale  
 probabili problemi di stabilità

sostituzione prevista con Acer camp.
