COMUNE DI PADOVA
SETTORE LAVORI PUBBLICI
Via Tommaseo 60 - 35131 Padova -

**Oggetto: abbattimento di 2 piante di olmo in via Maroncelli (n. inv. 2 e 50).
Circolare Ministero LL.PP. n. 8321 dell'11.08.66; Delibera del C.C. n.
2006/0042 del 05/06/06.**

Oggetto: abbattimento di 1 pianta di tiglio in via Guido Reni (n. inv. 40). Circolare Ministero LL.PP. n. 8321 dell'11.08.66; Delibera del C.C. n. 2006/0042 del 05/06/06.

Oggetto: abbattimento di una pianta di platano in via Tembien (n. 4 dell'inventario delle alberature comunali):

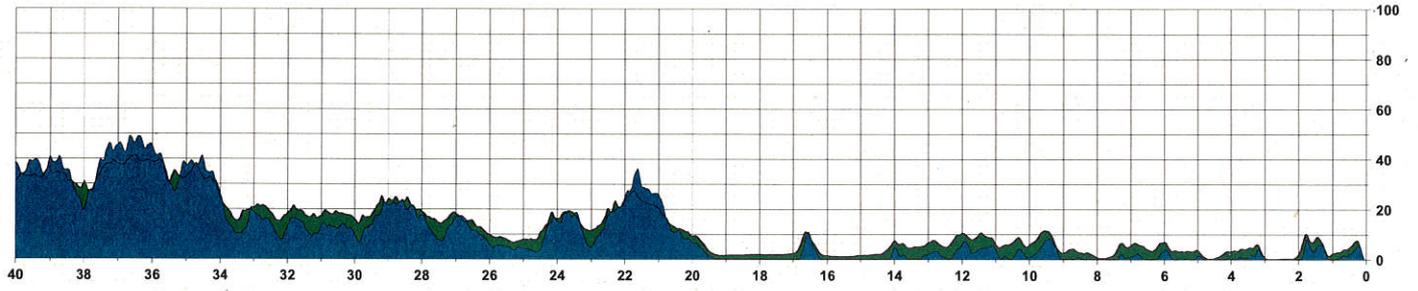
Measurement085

CODALBERO 0002								
-	R01	09/05/2018	82	200	5	45	0	colletto
-	R02	09/05/2018	83	120	5	45	0	colletto
-	R03	09/05/2018	84	40	5	40	0	colletto
-	R04	09/05/2018	85	350	5	45	0	colletto

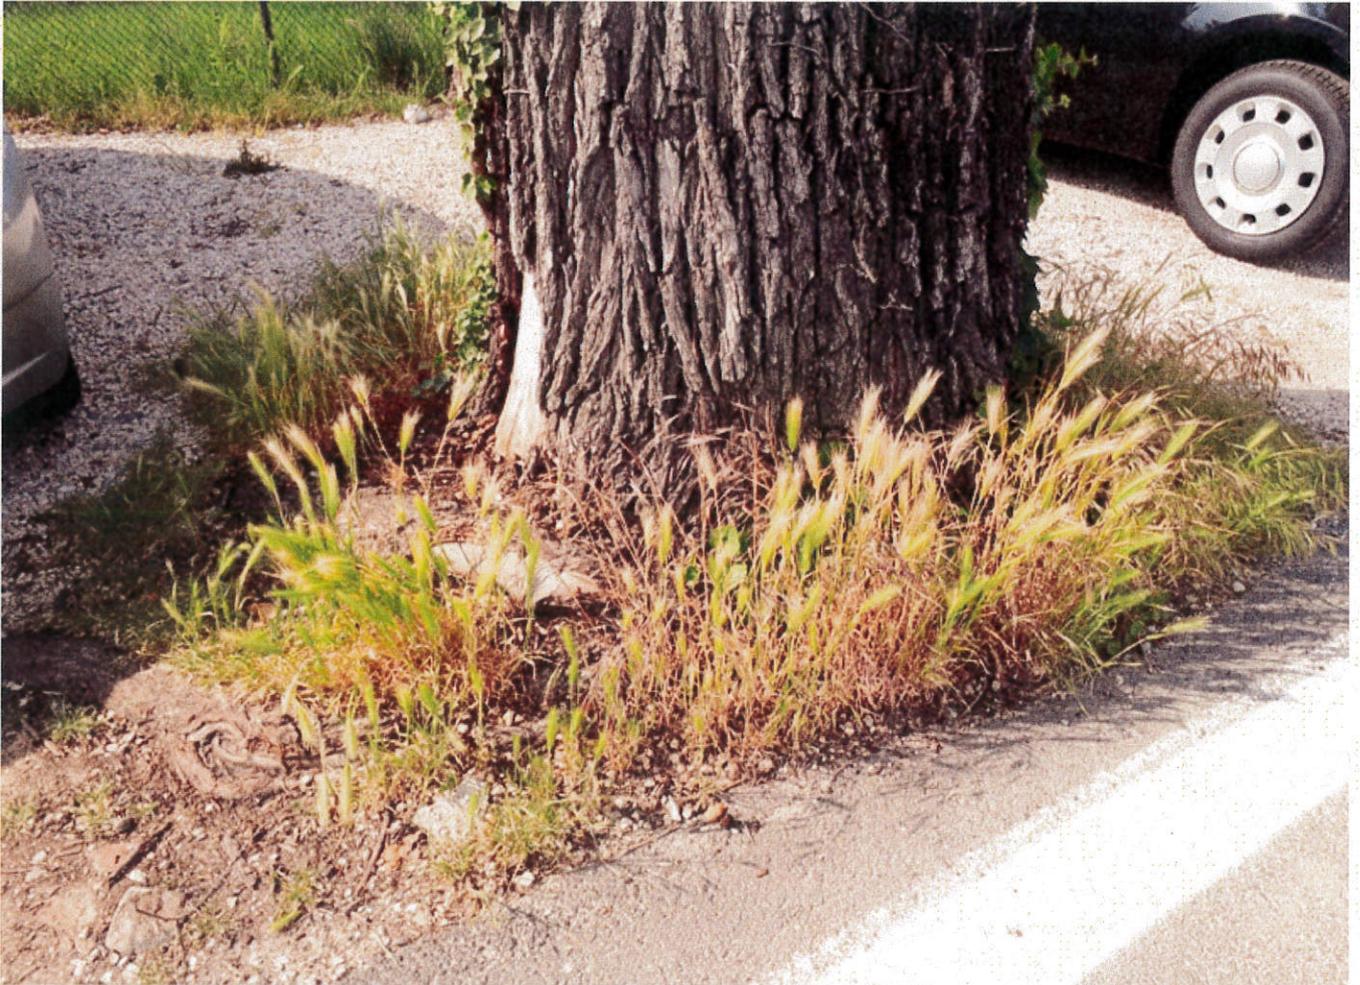
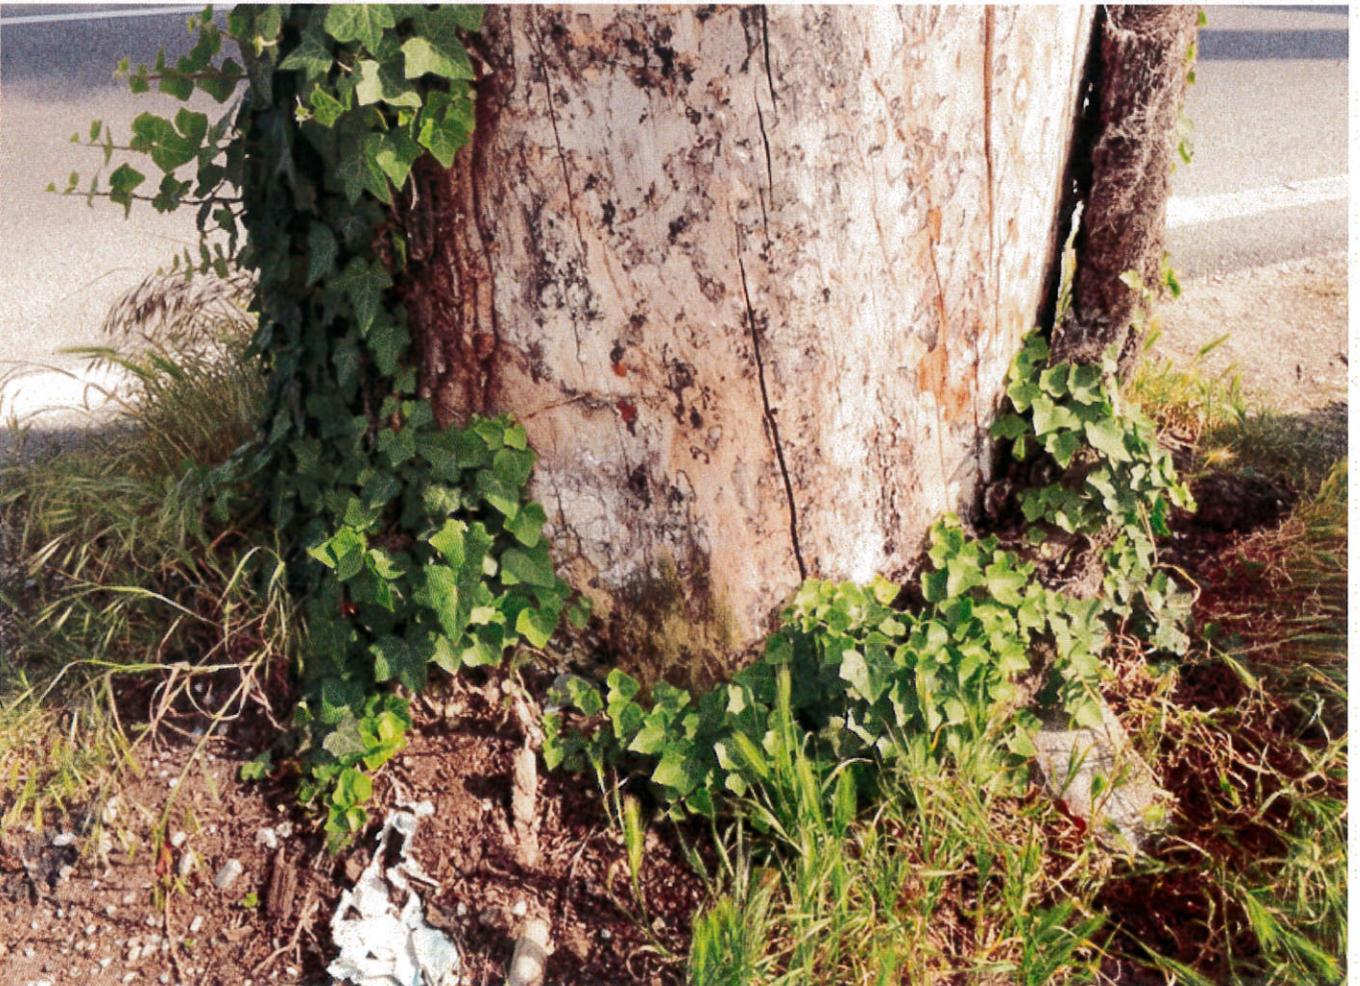
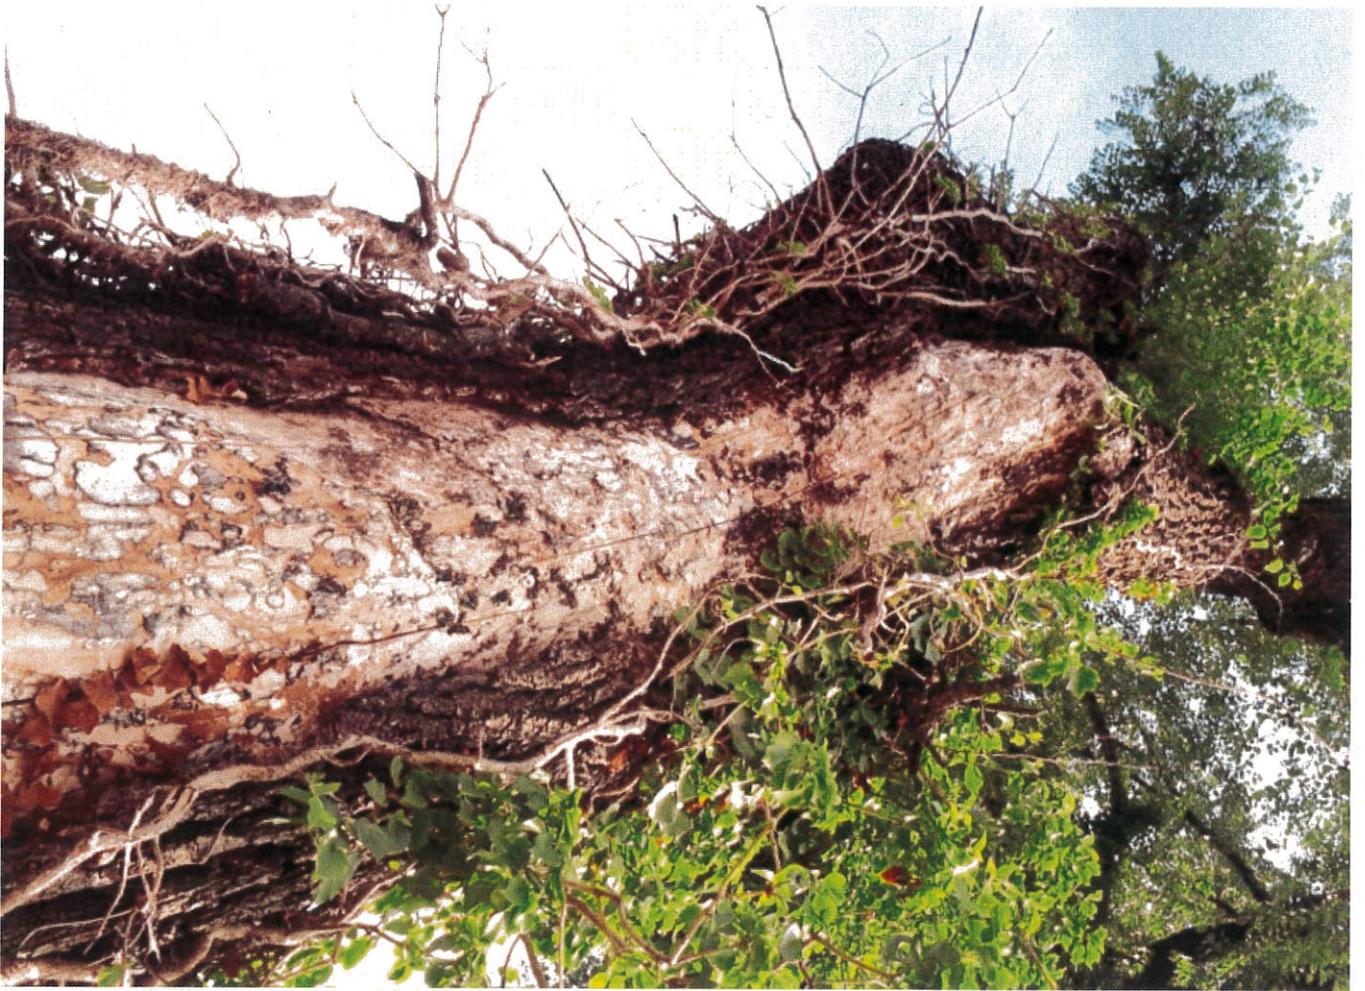
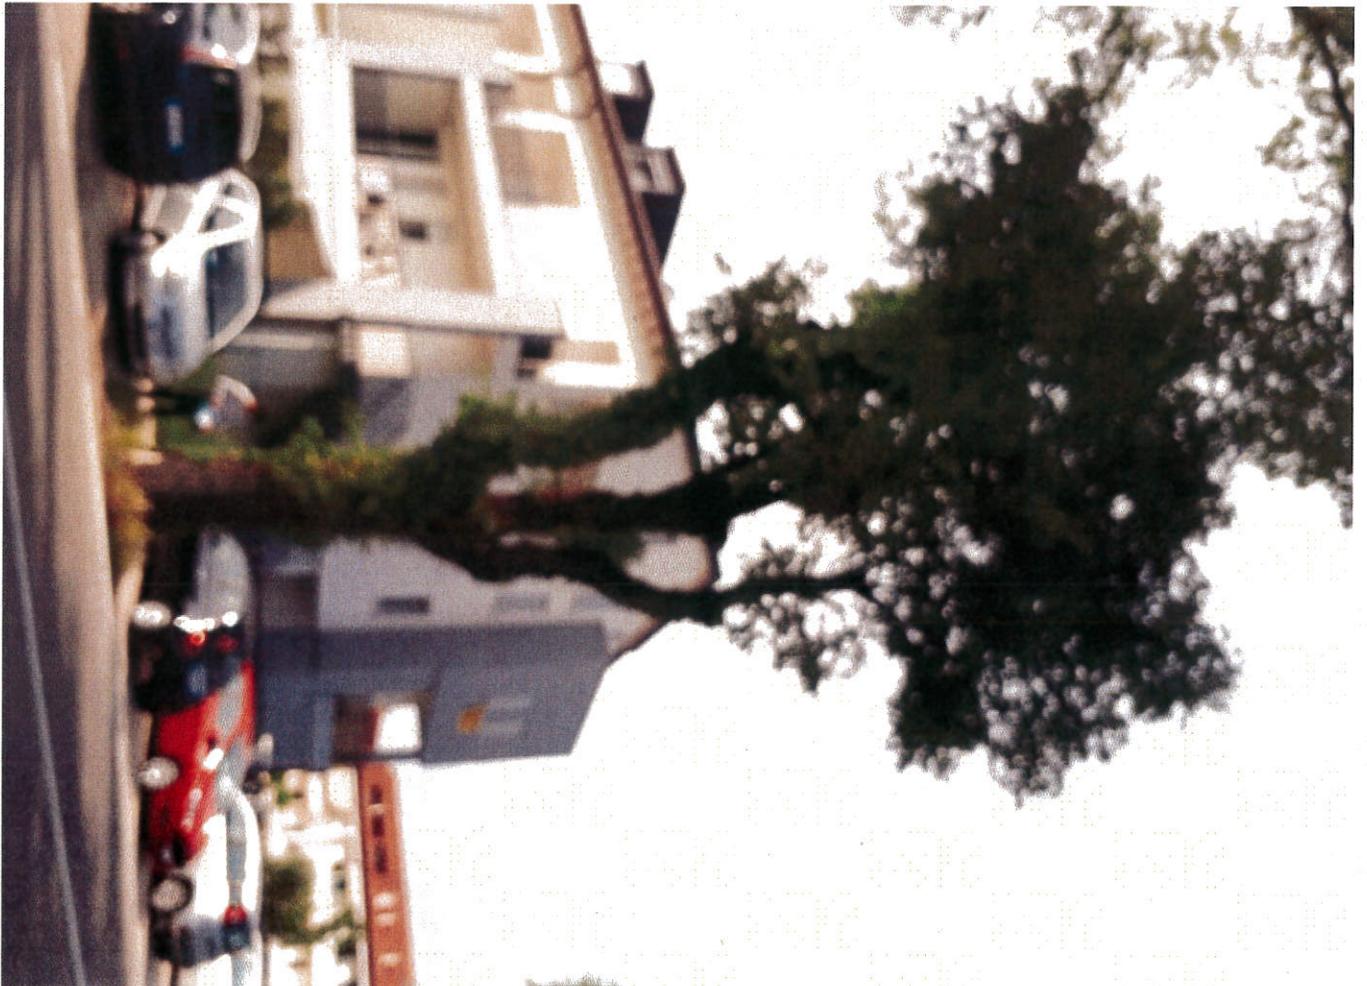
NOTE
 Ampia necrosi su colletto, fusto e corona. In abbattimento per gravità lesioni e pianta compromessa.

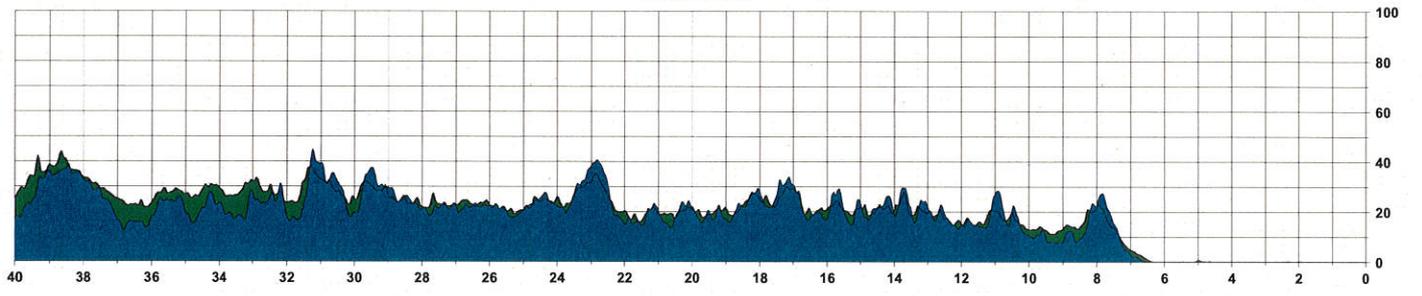
Measurement071

CODALBERO 0050								
-	R01	09/05/2018	71	340	0	45	0	colletto

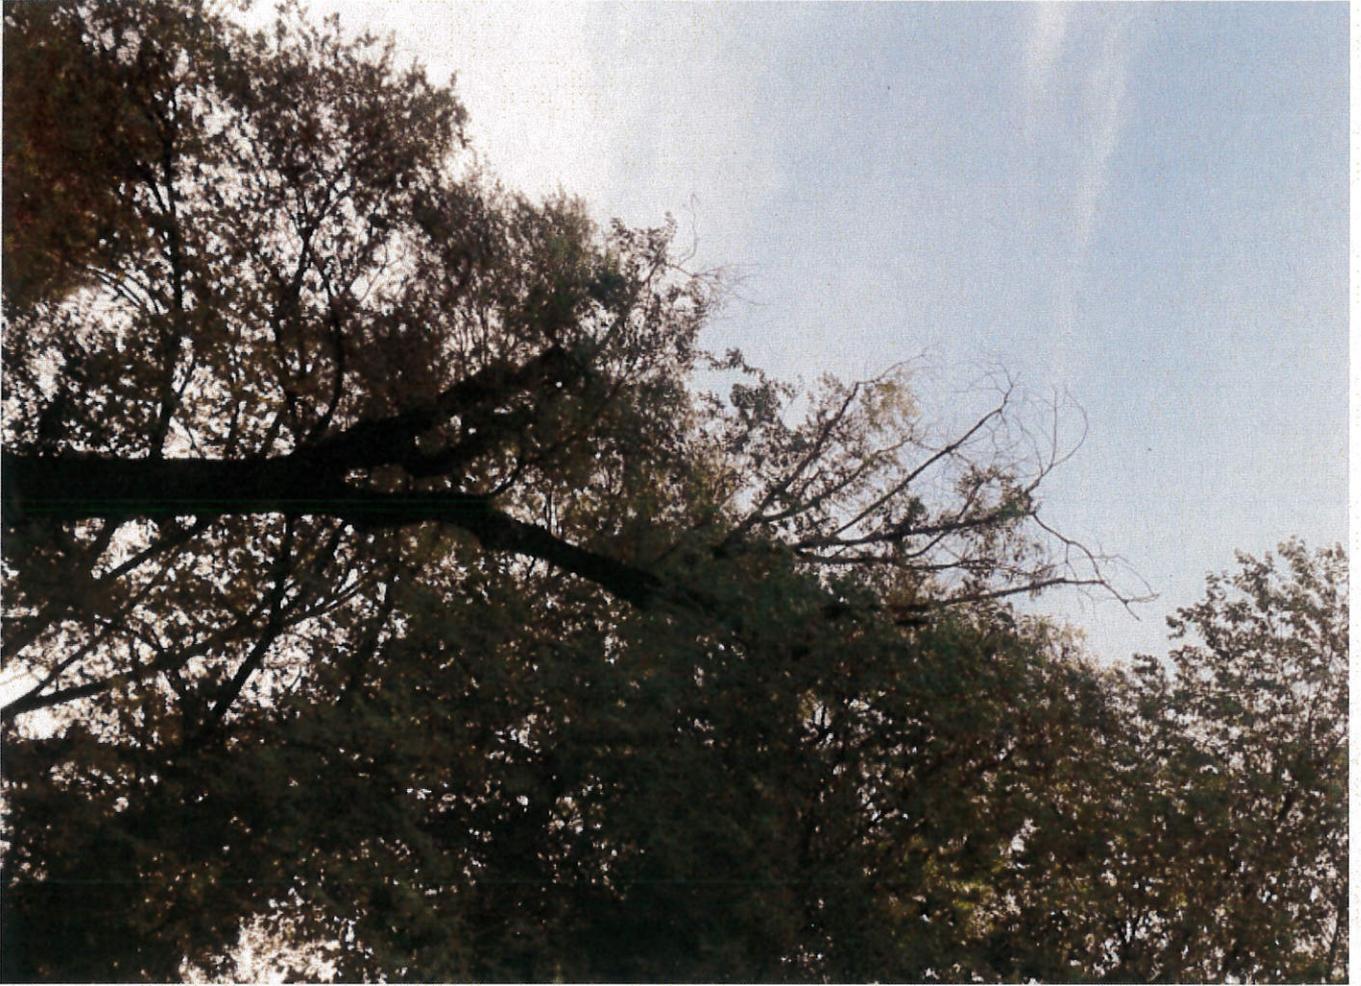
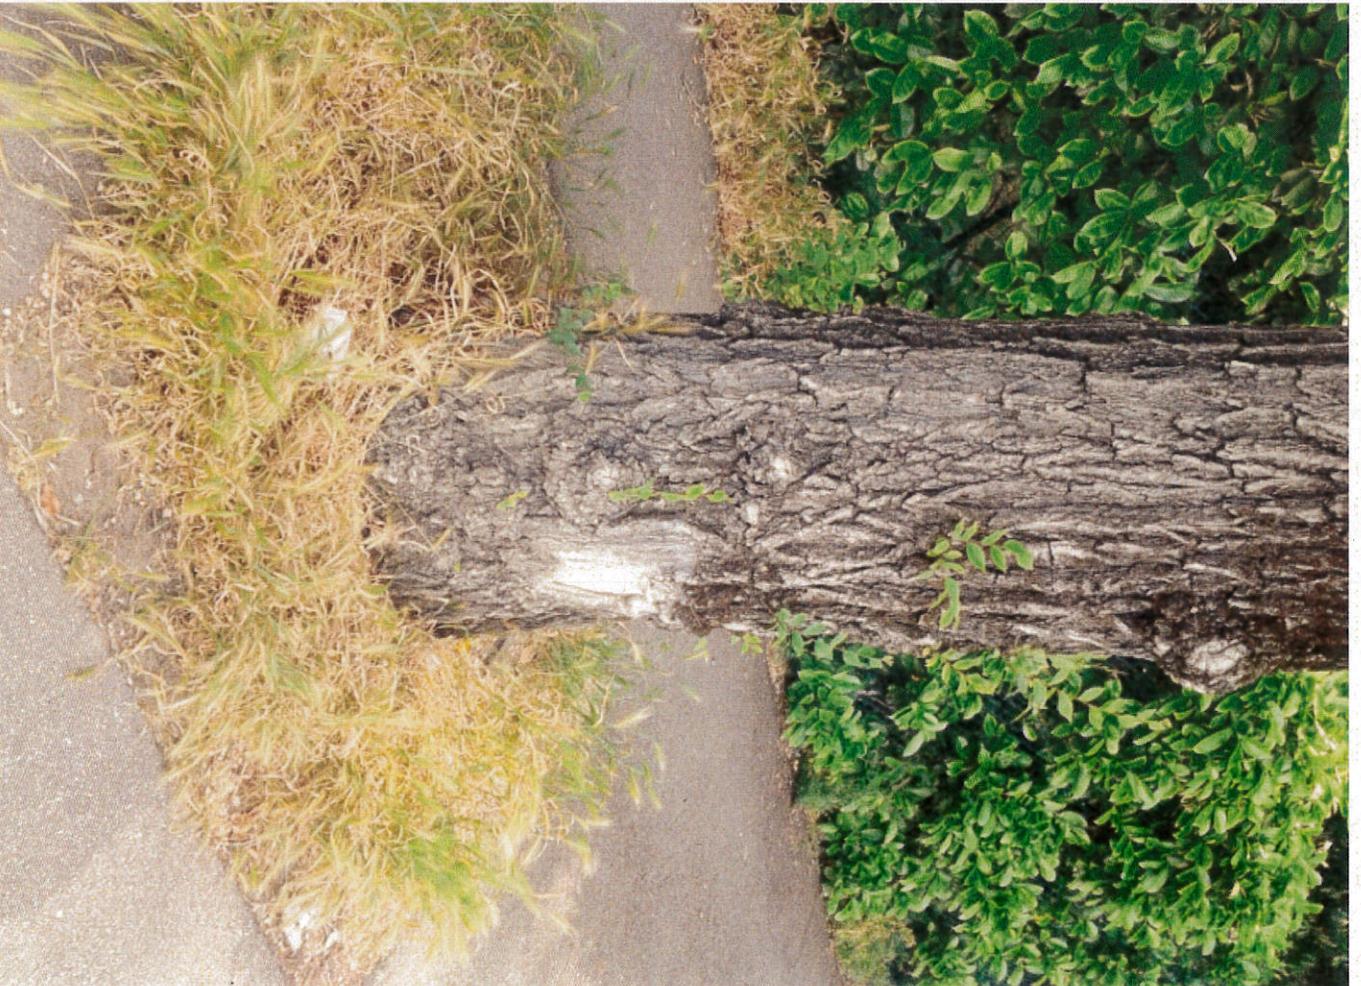
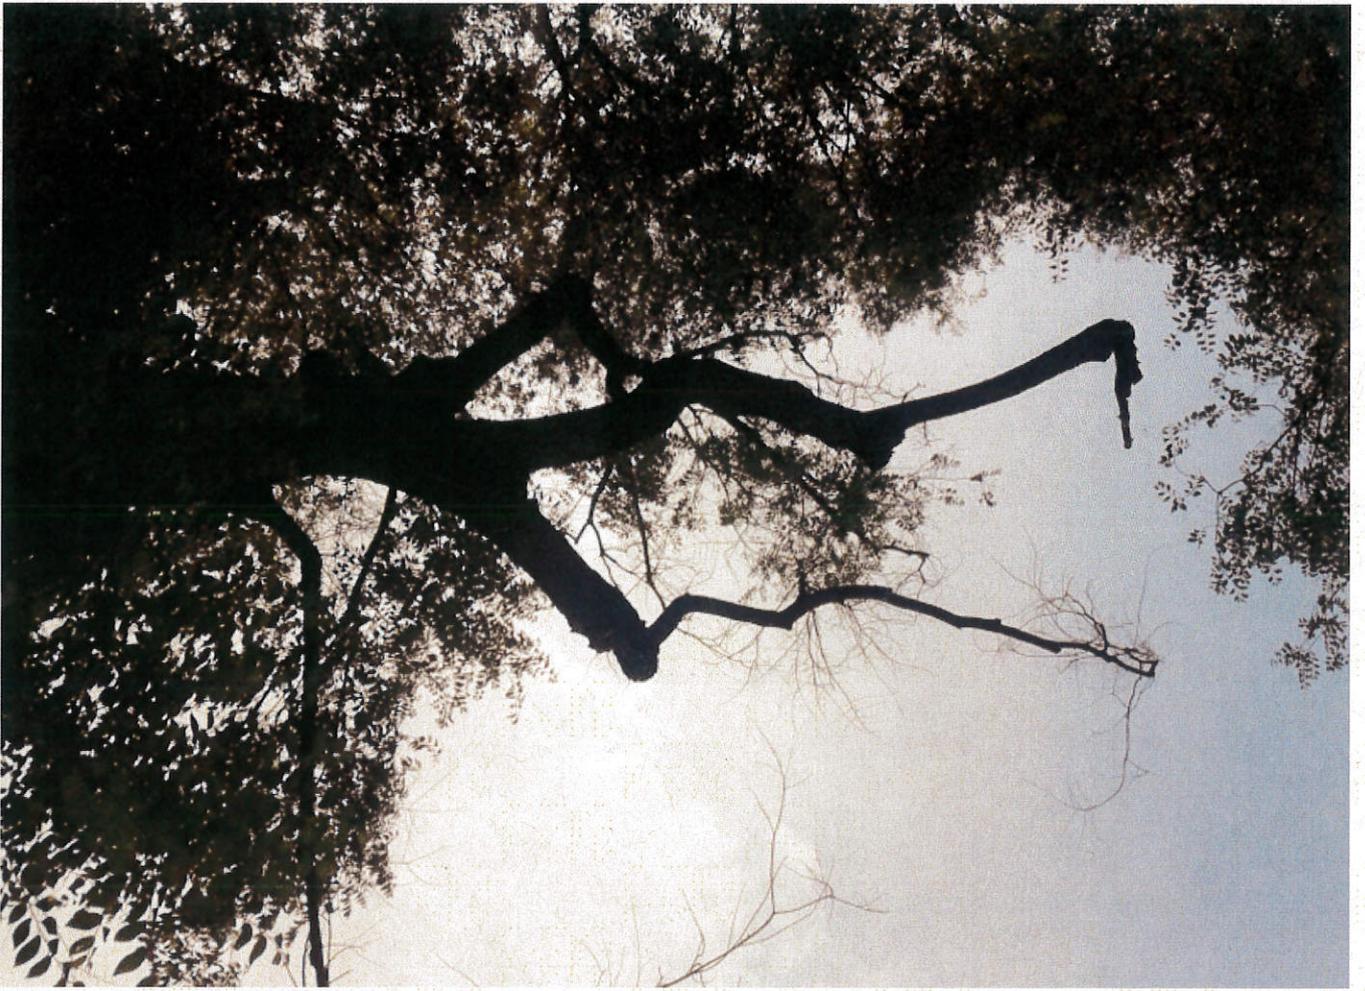
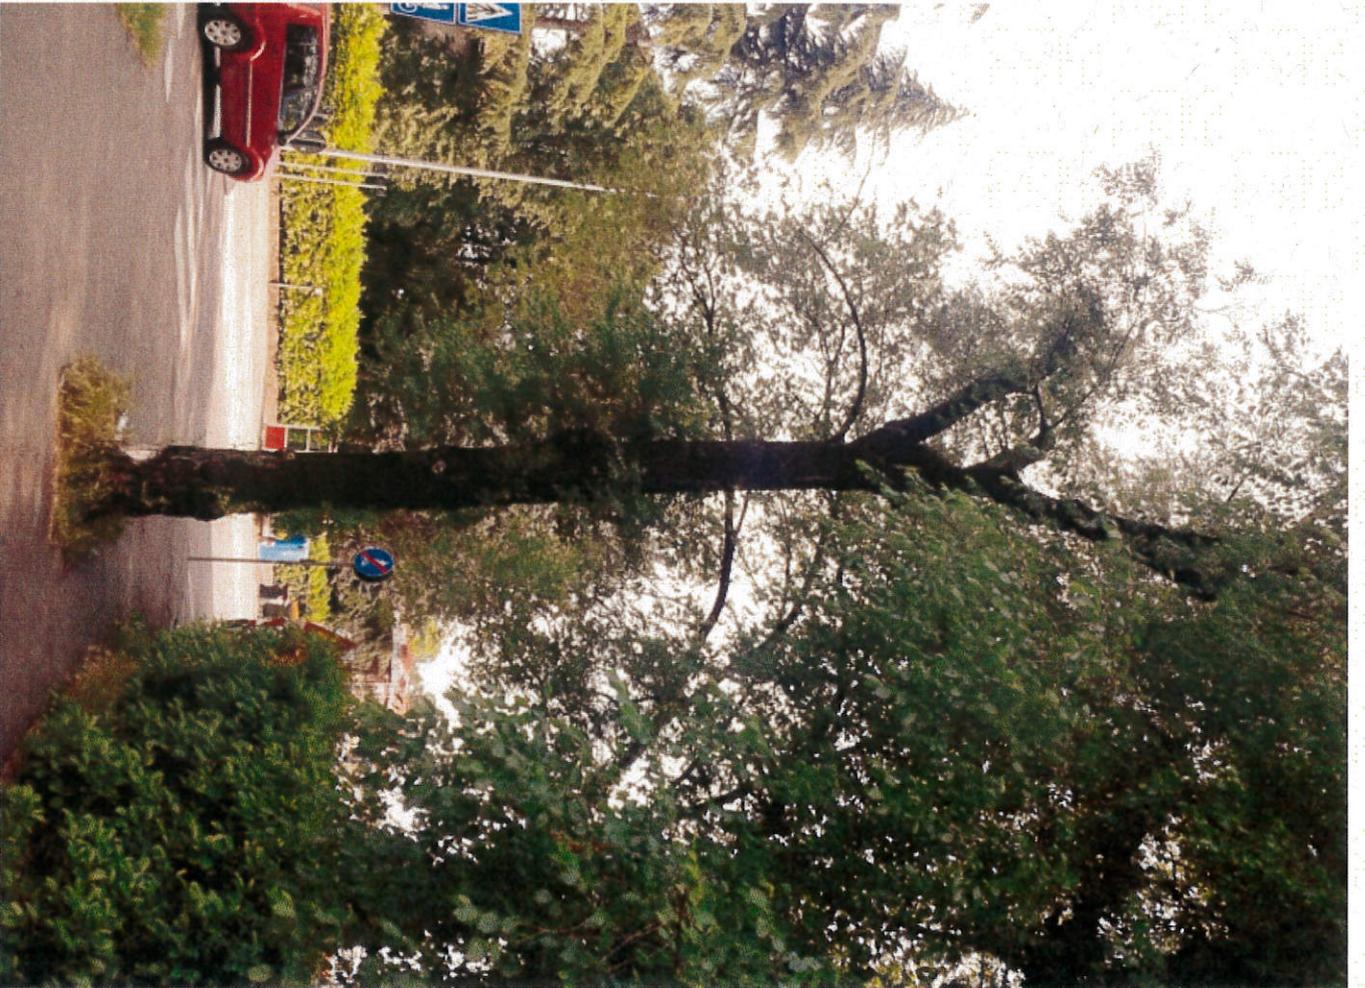
In abbattimento per gravità lesioni e perché pianta compromessa.

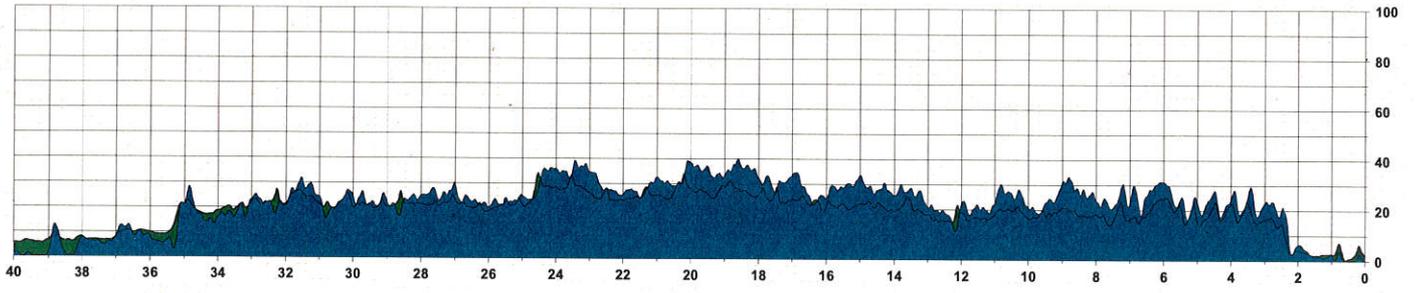
Measurement053

CODALBERO	0040								
-	R01	09/05/2018	51	70	5	35	0		colletto
-	R02	09/05/2018	52	320	5	35	0		colletto
-	R03	09/05/2018	53	200	5	35	0		colletto

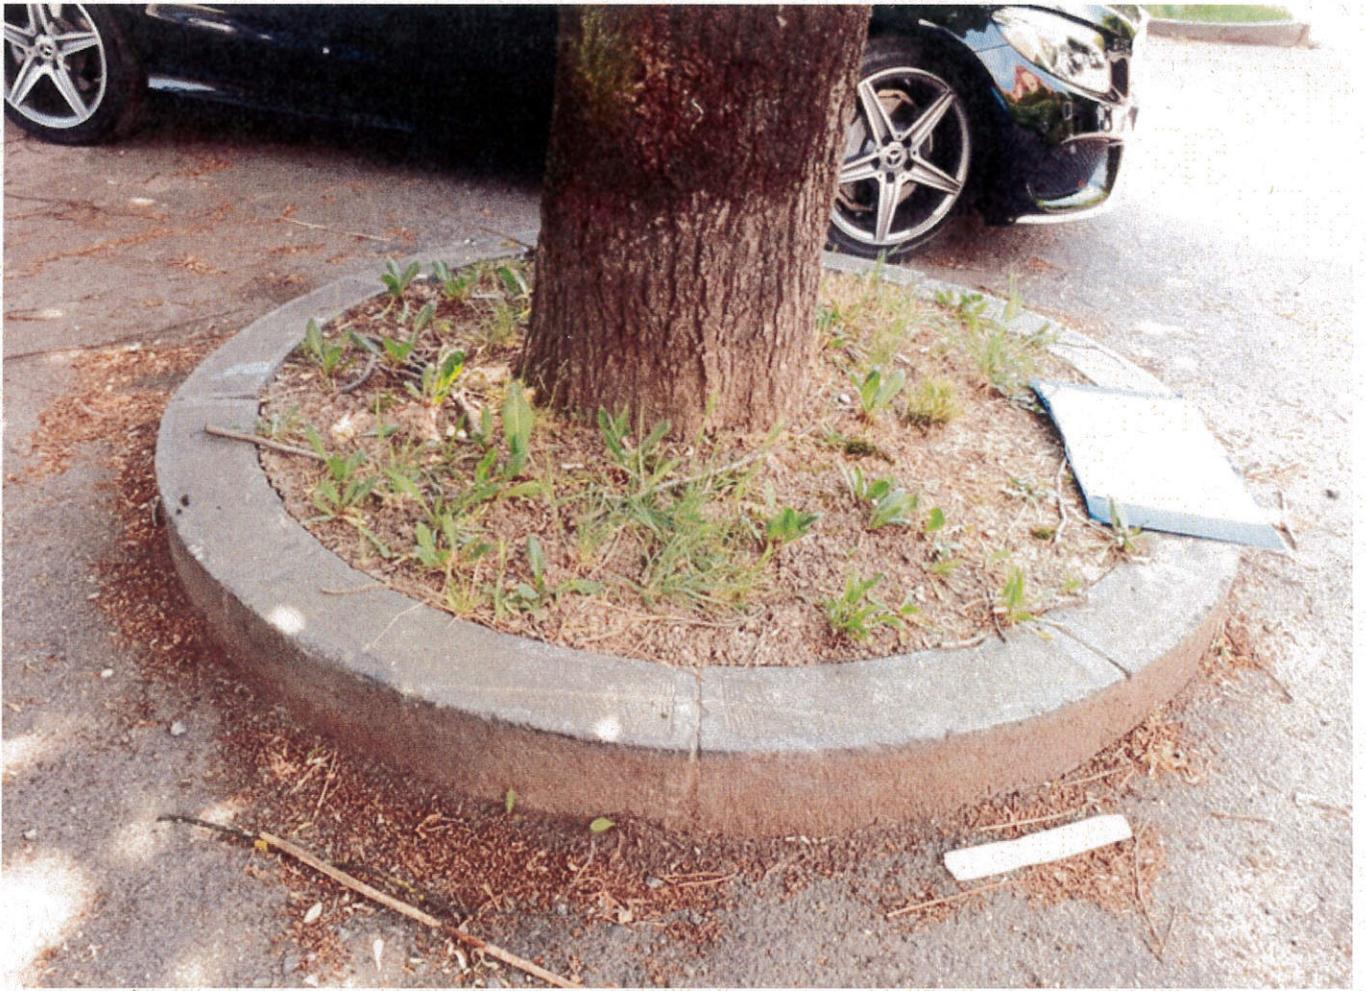
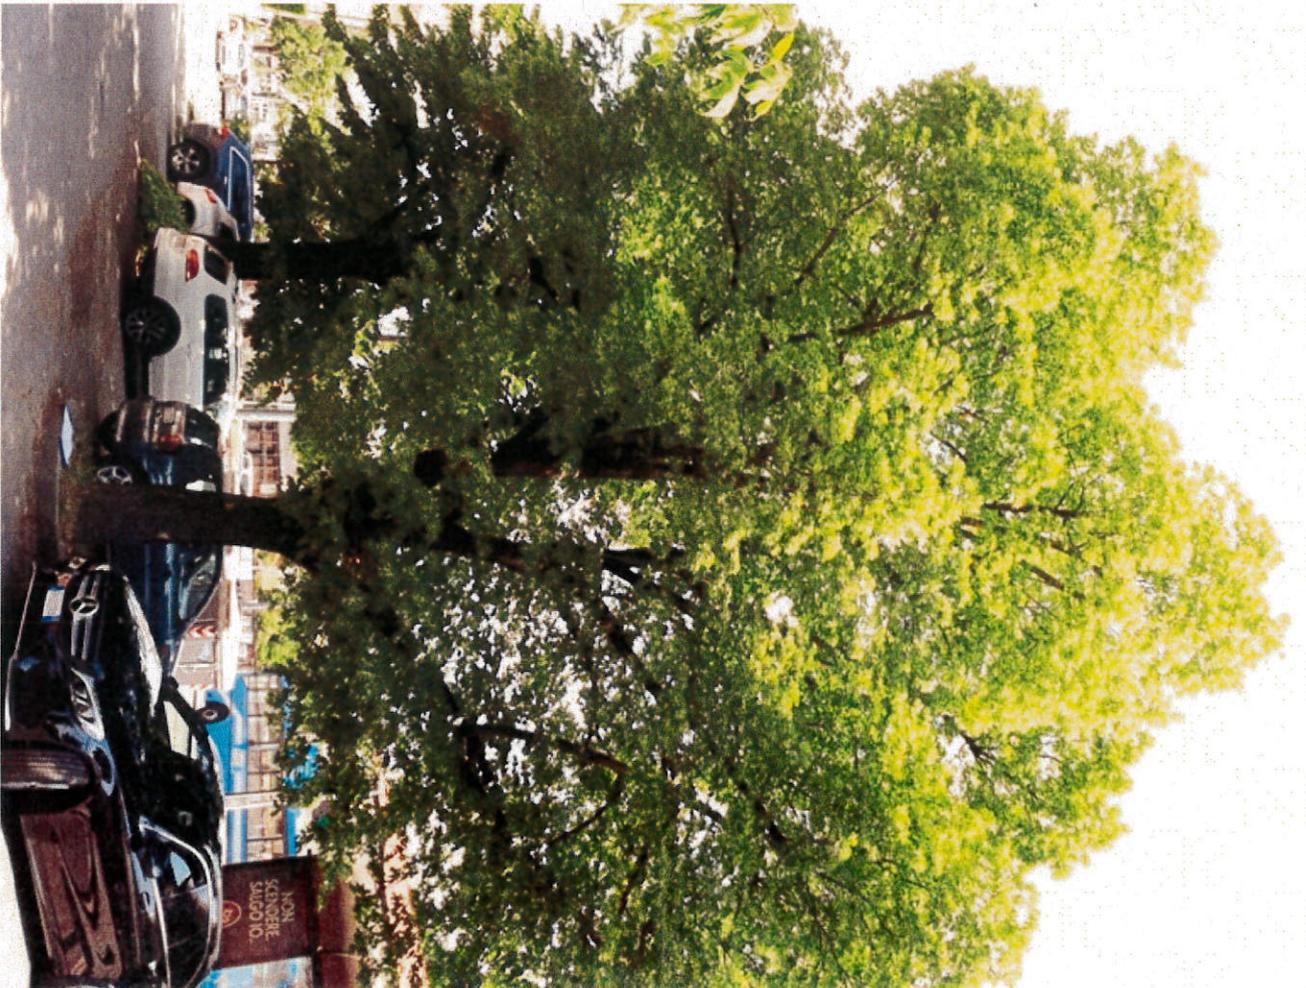
In abbattimento per gravità lesioni.

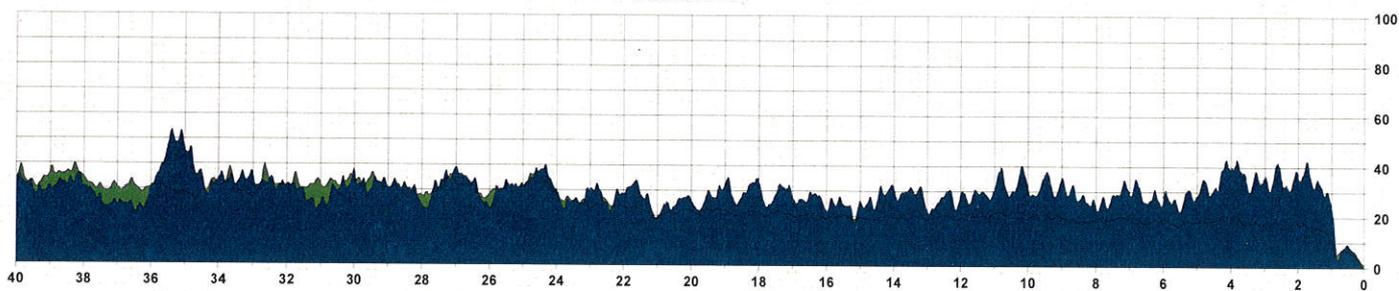
Measurement055

codarea	indagine	data	msmt	angolo	h (cm)	in basso	in alto	posizione
UBICAZIONE Via Tembien								
CODALBERO 0004								
-	R01	03/05/2018	53	110	5	30	0	colletto
-	R02	03/05/2018	54	40	10	30	0	contrafforte
-	R03	03/05/2018	55	260	10	30	0	colletto

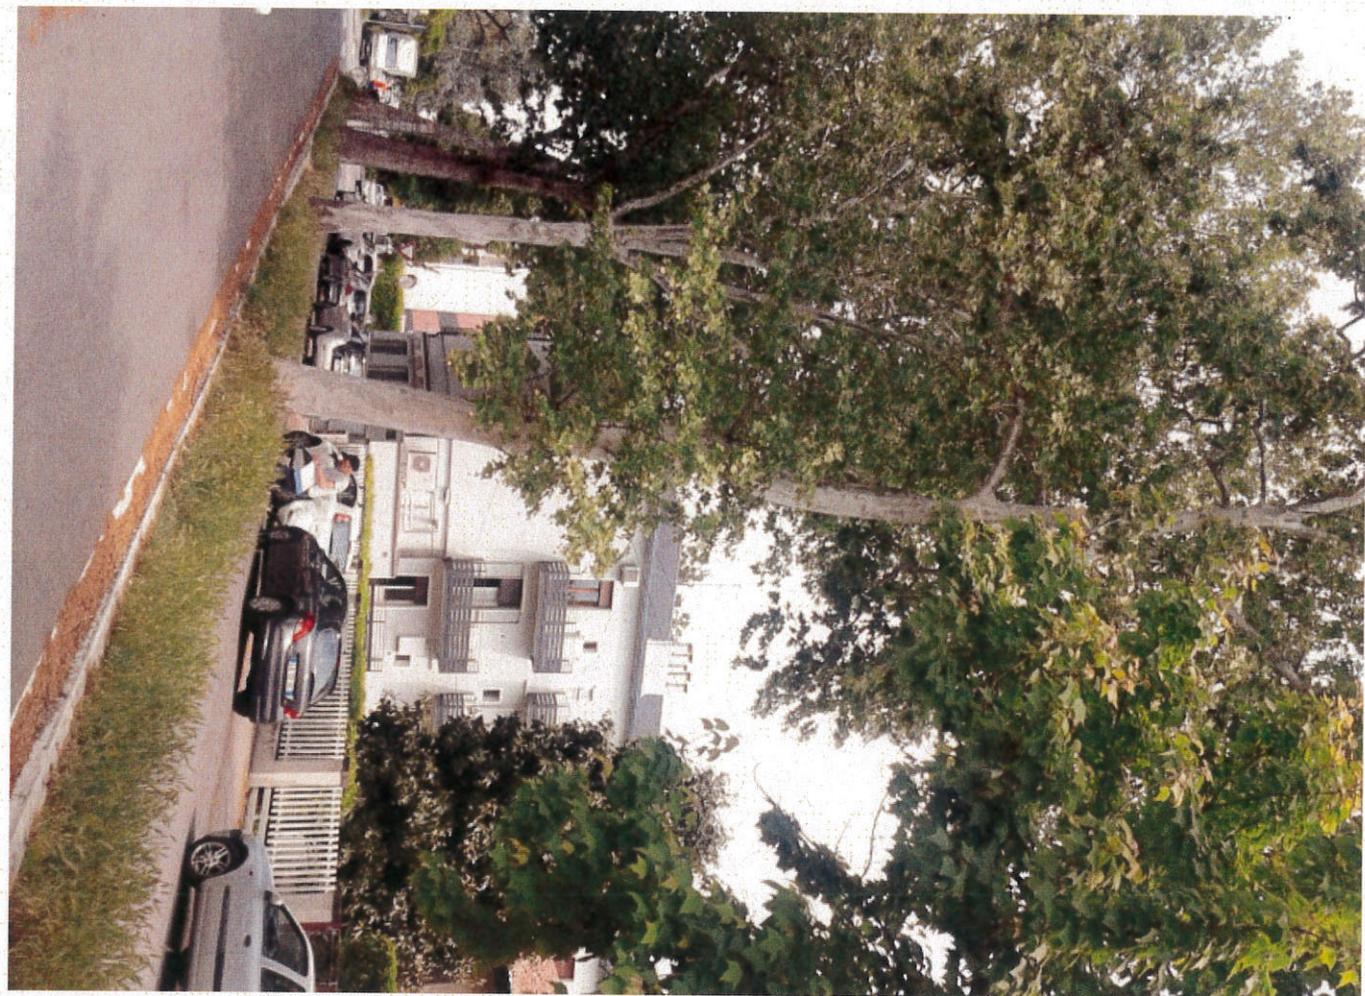
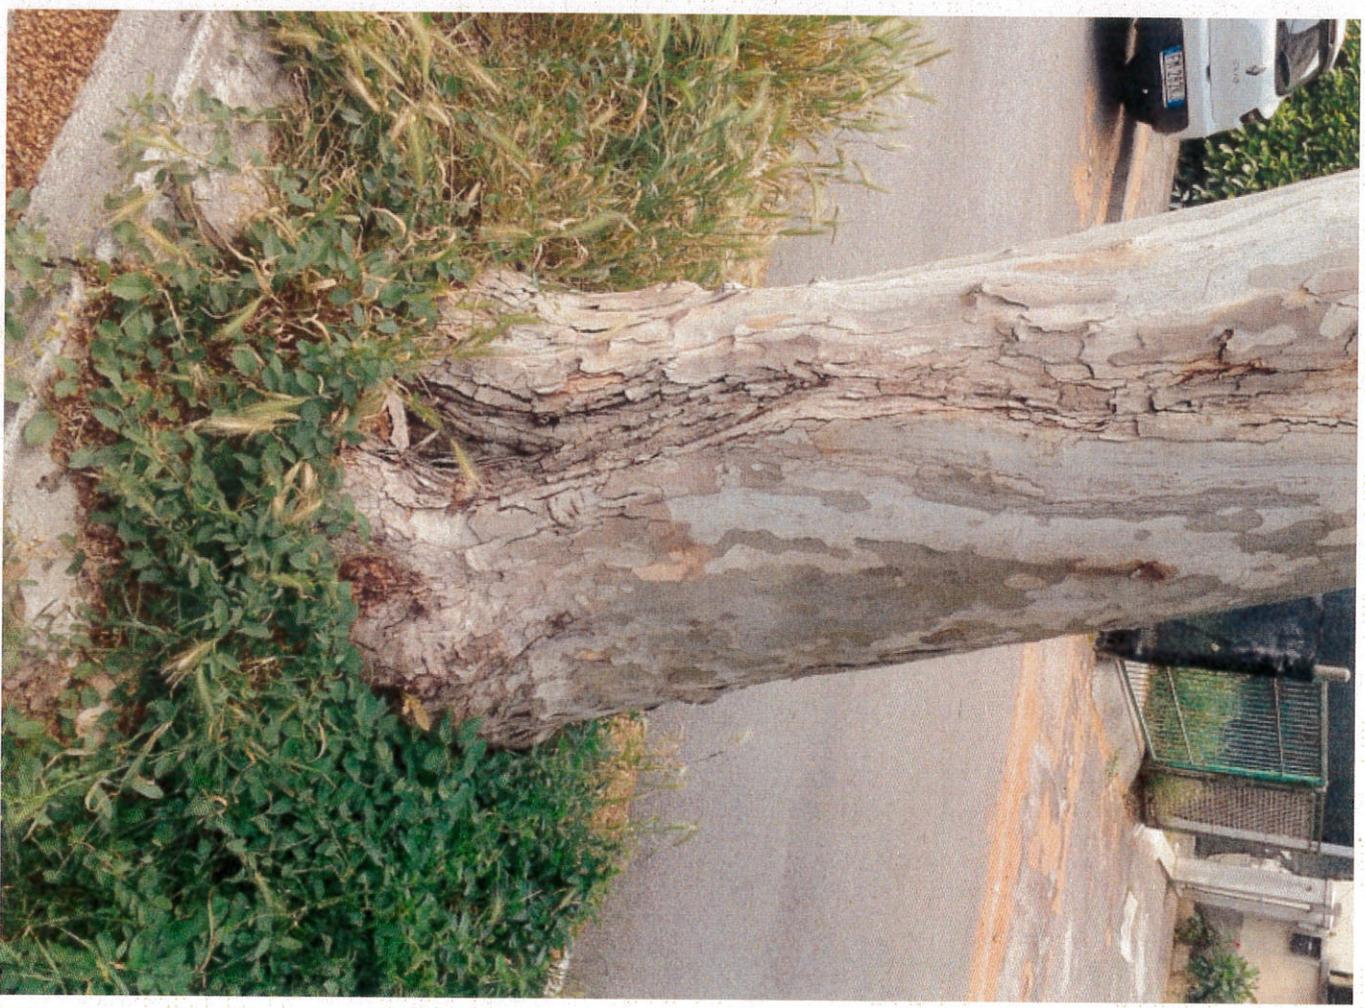
MONITORAGGIO TIPOLOGIA _____ FREQUENZA _____			INDAGINE IN QUOTA NECESSARIA <input type="checkbox"/>
NOTE Ampia necrosi decorrente su colletto-fusto (probabile Phellinus sp.). In abbattimento per gravità lesioni.
