Comune di Padova

SETTORE VERDE, PARCHI E AGRICOLTURA URBANA

Oggetto: abbattimento urgente di 1 pianta di tiglio in via Genovesi (n. inv. 4). Circolare Ministero LL.PP. n. 8321 dell'11.08.66; Delibera del C.C. n. 2006/0042 del 05/06/06.

SCHEDA DI RILEVAMENTO

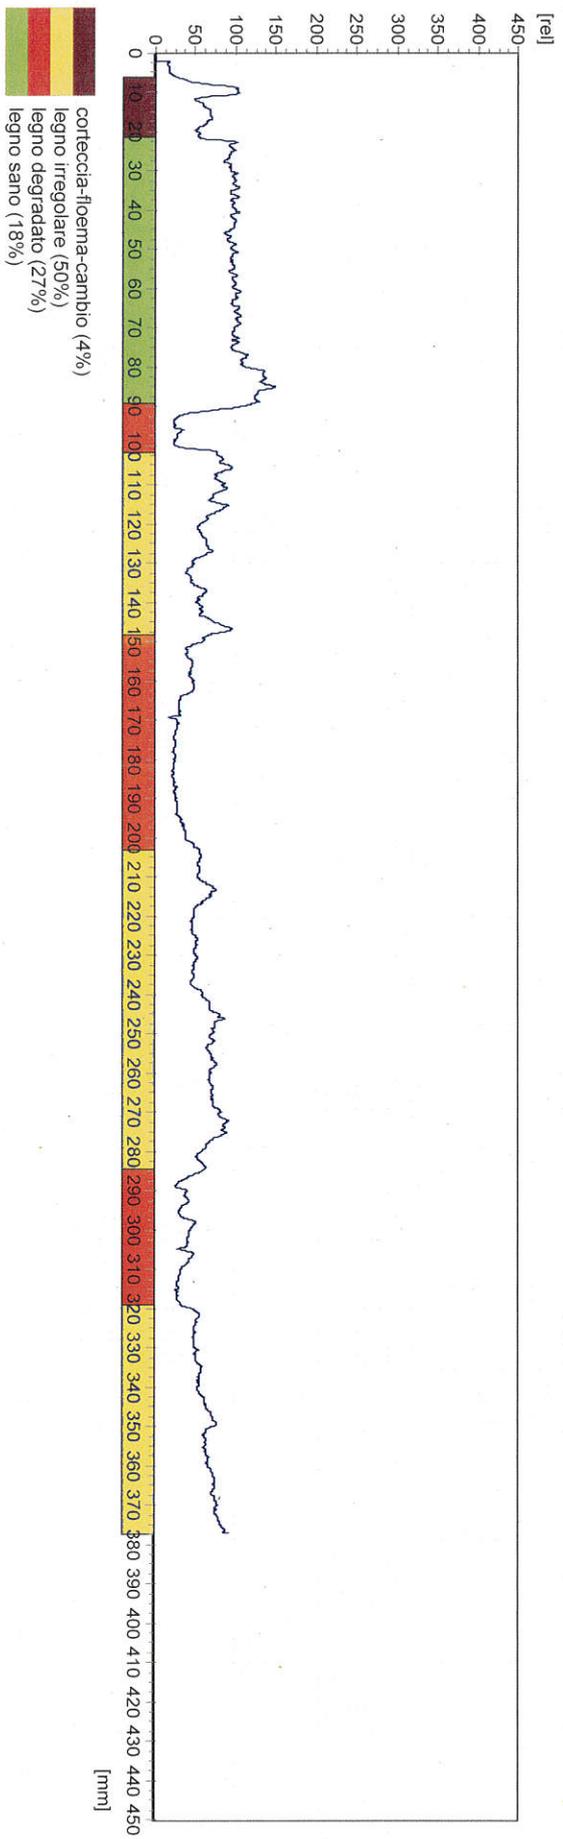
via genovesi n°4-001 20190924

Numero rilievo	Parte interessata	Direzione di penetrazione	Altezza da terra	Diametro	Commento
1	colletto	30°	40	62	profilo con gravi anomalie
2	colletto	290°	40	62	profilo con gravi anomalie
3	colletto	220°	50	62	profilo con gravi anomalie
4

Abbattimento urgente

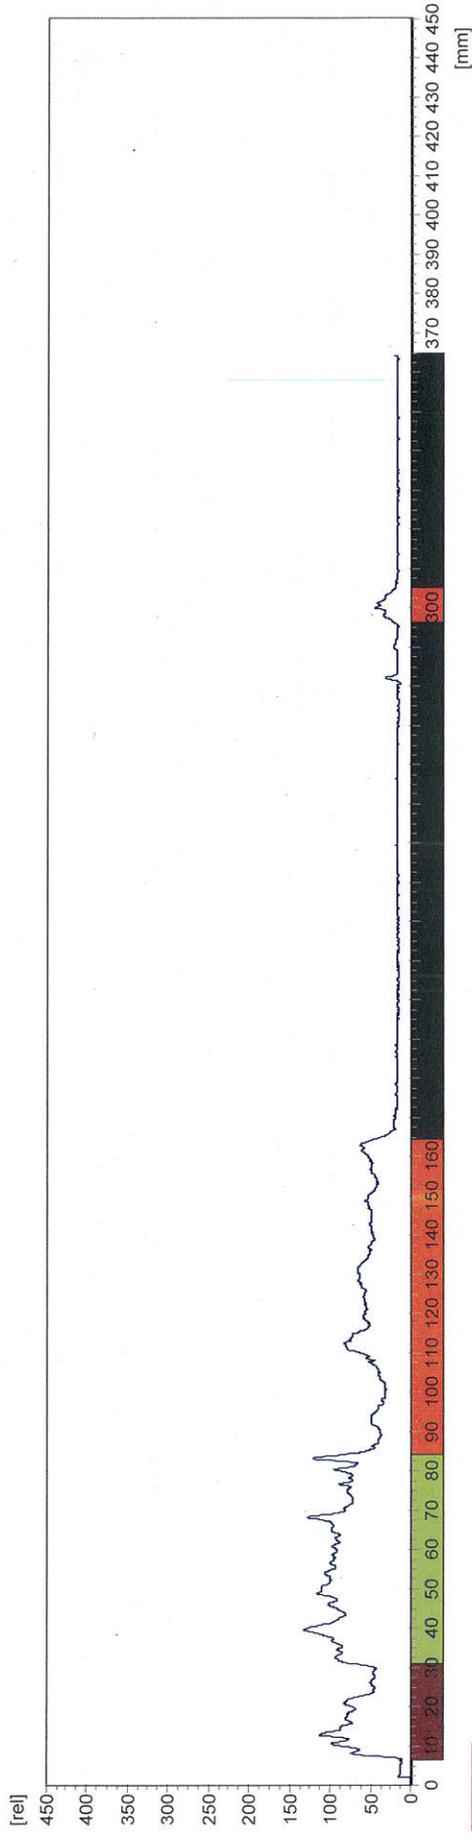
via genovesi n° 4-003 20190924

- corteccia-floema-cambio (7%)
- legno degradato (25%)
- legno sano (15%)
- cavità (53%)

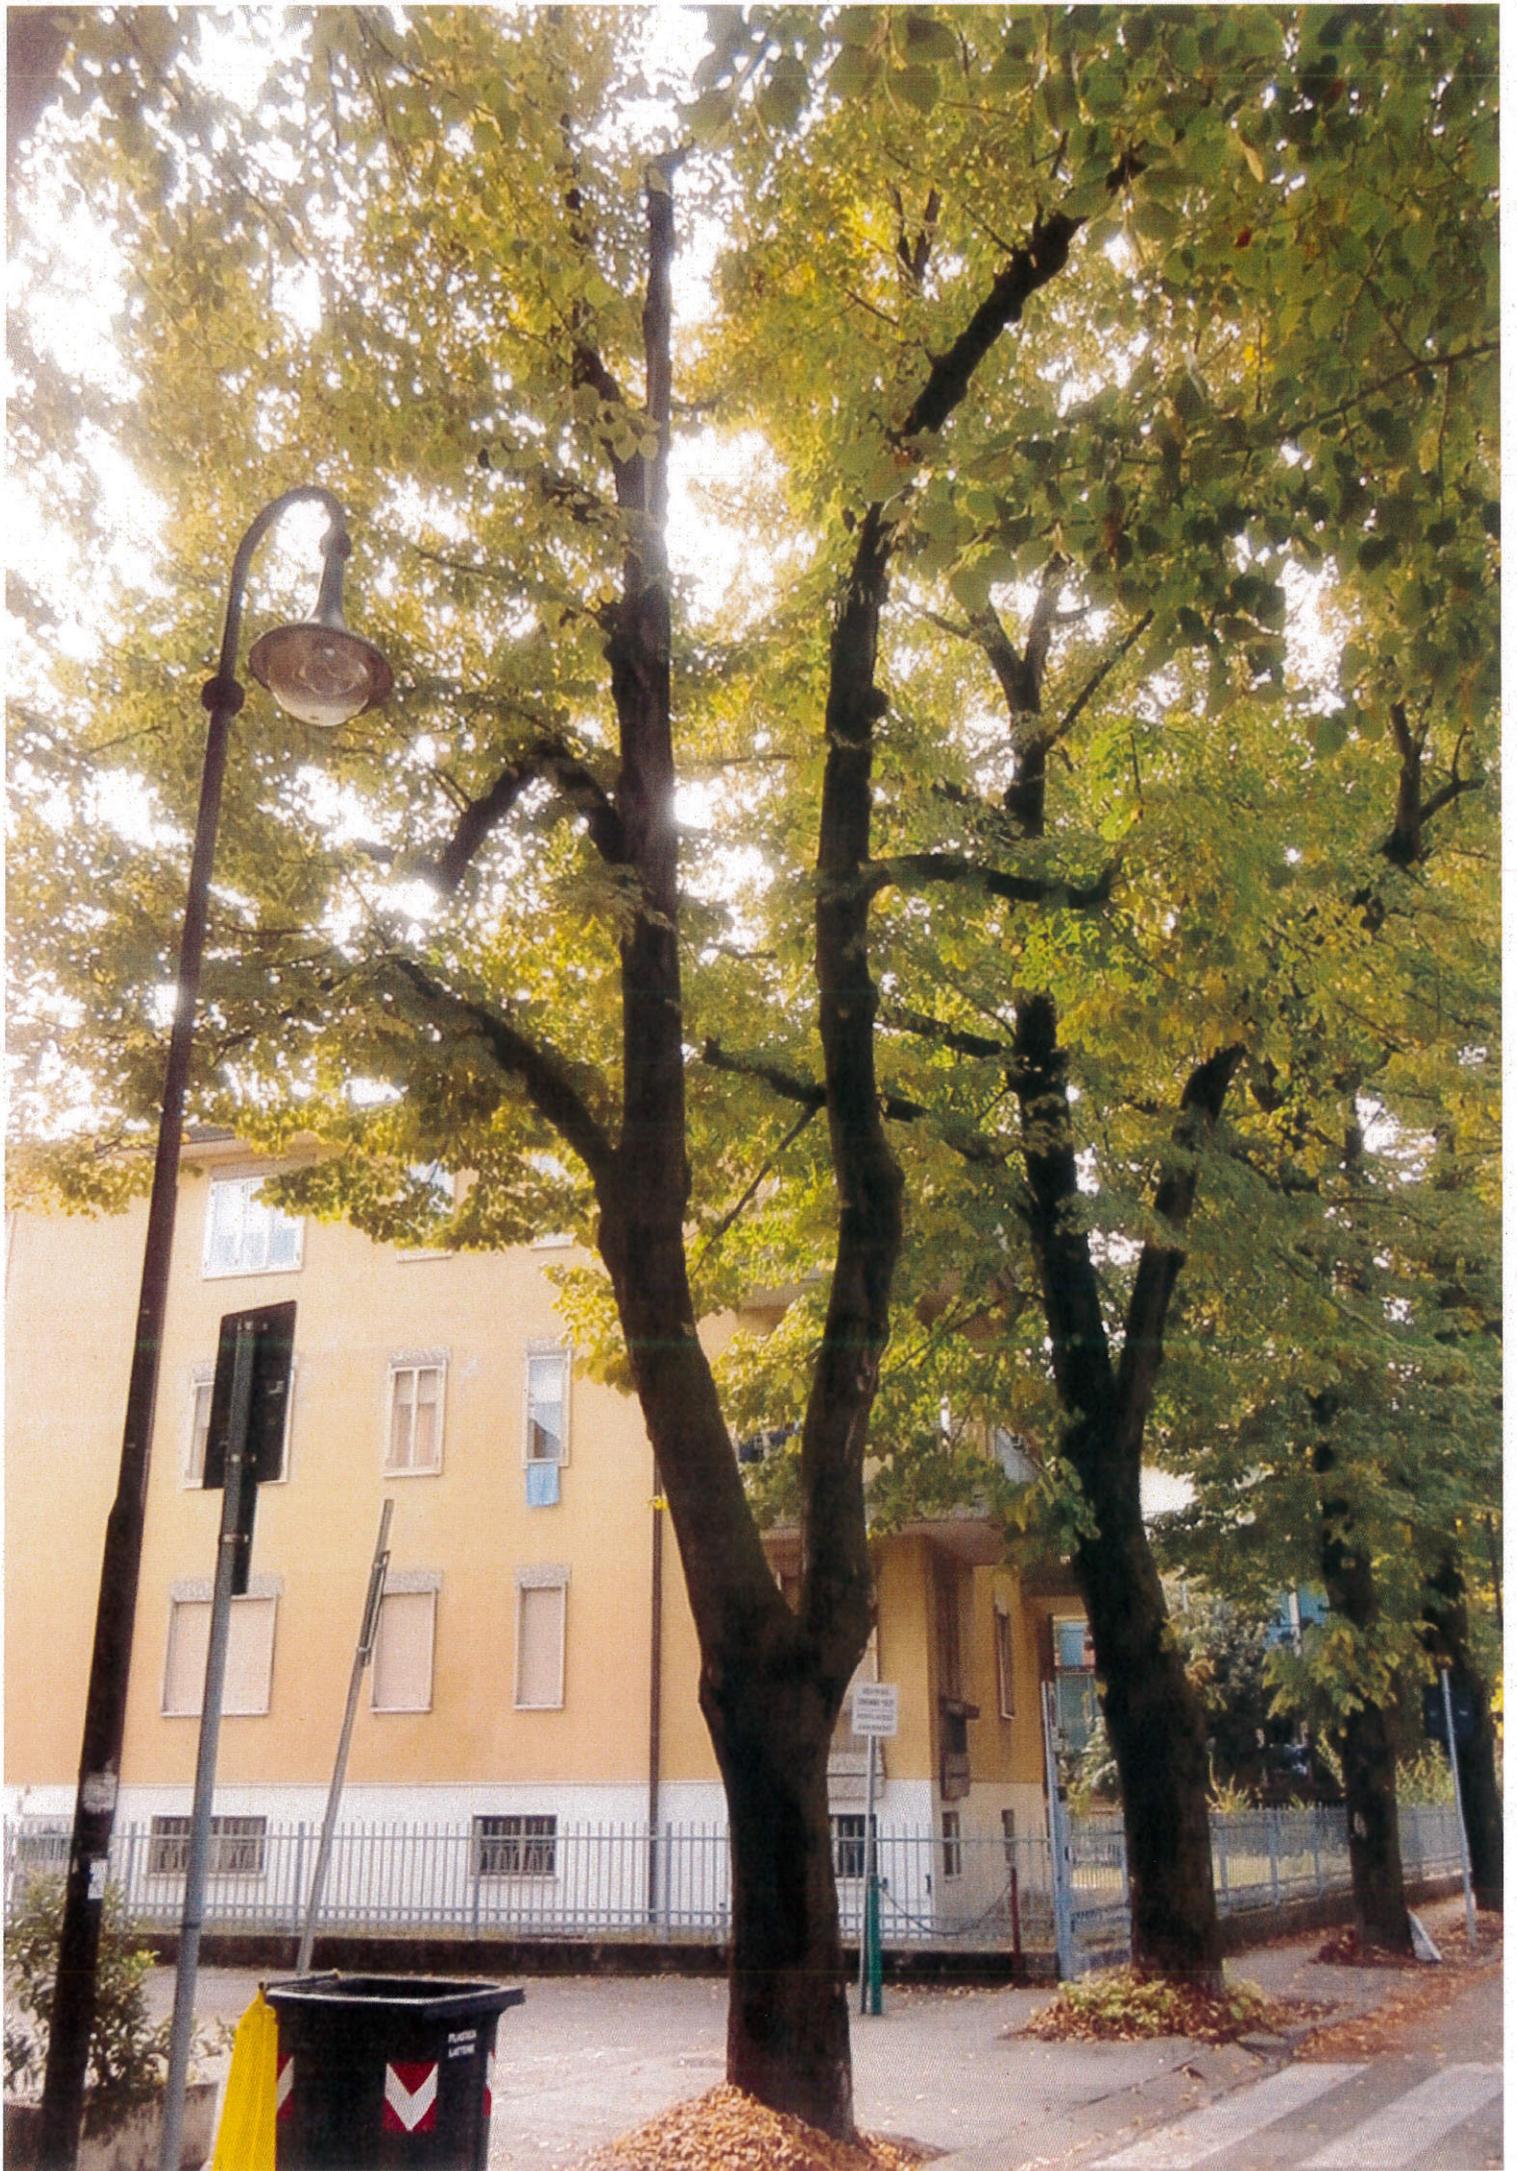
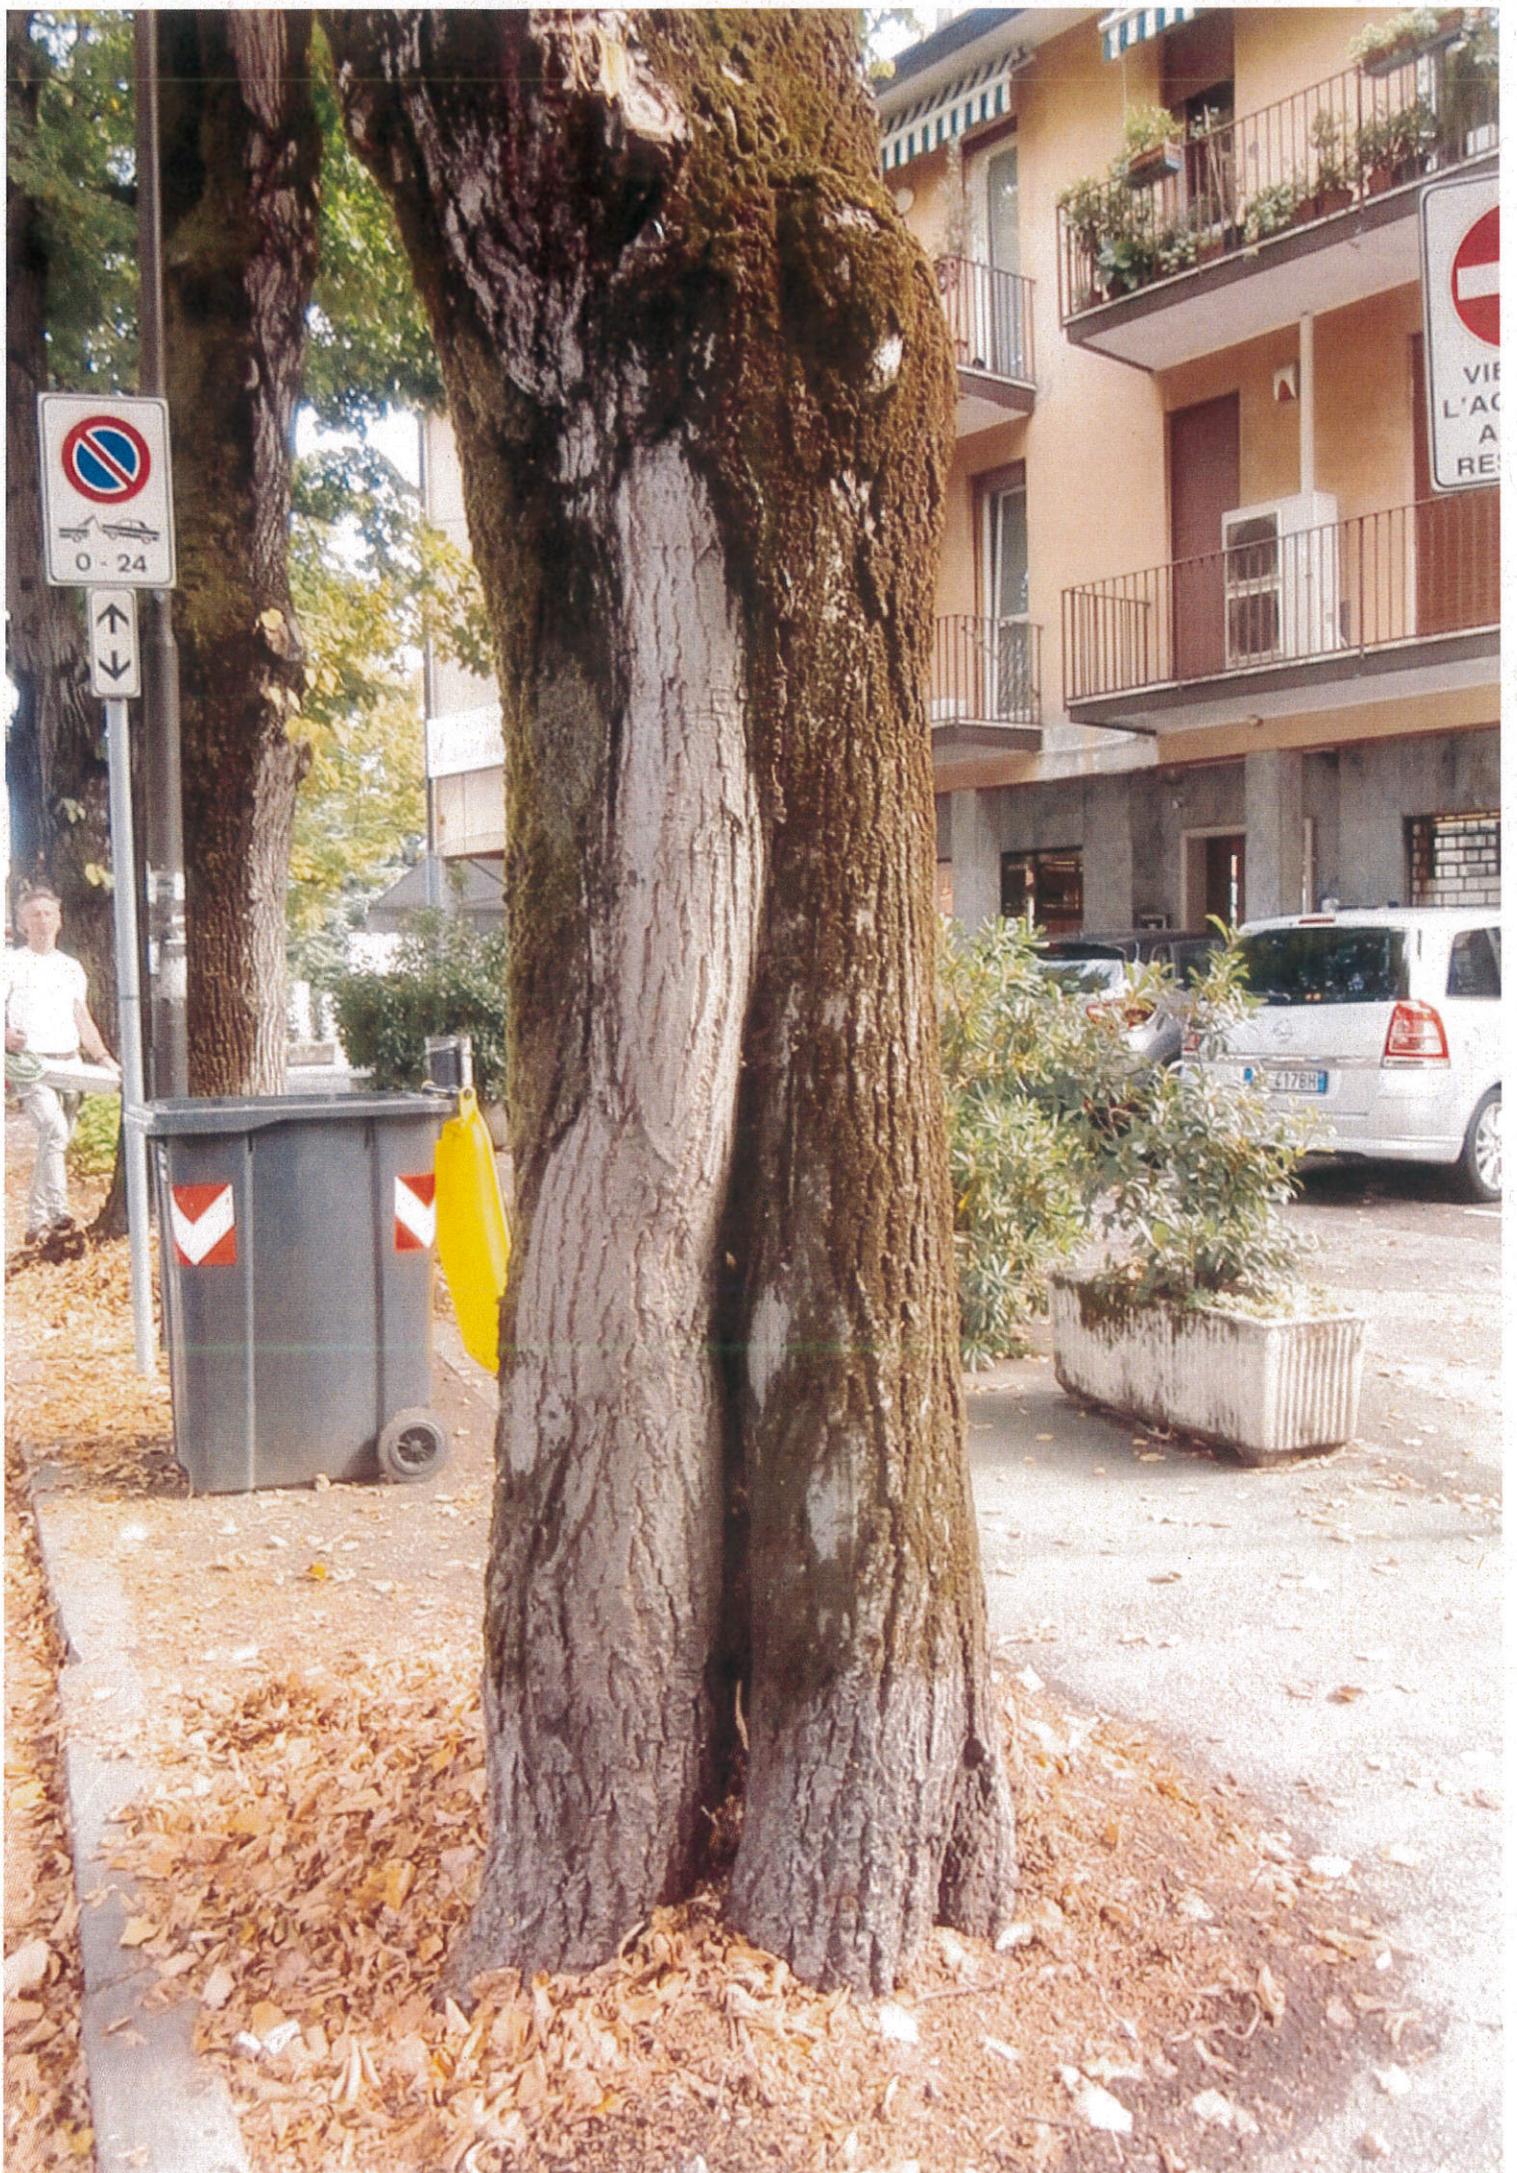
Via Genovesi 04

Soggetto che presenta al castello evidenti rigonfiamenti dovuti alla reazione ad una capitozzatura di una branca lato edificio la cui ferita evidenzia probabile presenza di cavità interna. A sondaggio a percussione il fusto suona cavo. Le risultanze strumentali confermano la criticità del legno del fusto e del colletto. Chioma molto sofferente e presenza di grossa branca deperiente sopra marciapiede
