**SETTORE LAVORI PUBBLICI  
SCHEDA ALBERATURE COMUNALI**

**RIVIERA DEI MUGNAI riferimento censimento albero 9991642/1 Quartiere 1 Specie OLMO**

# RIVIERA DEI MUGNAI OLMO CENSITO AL 9991642/1

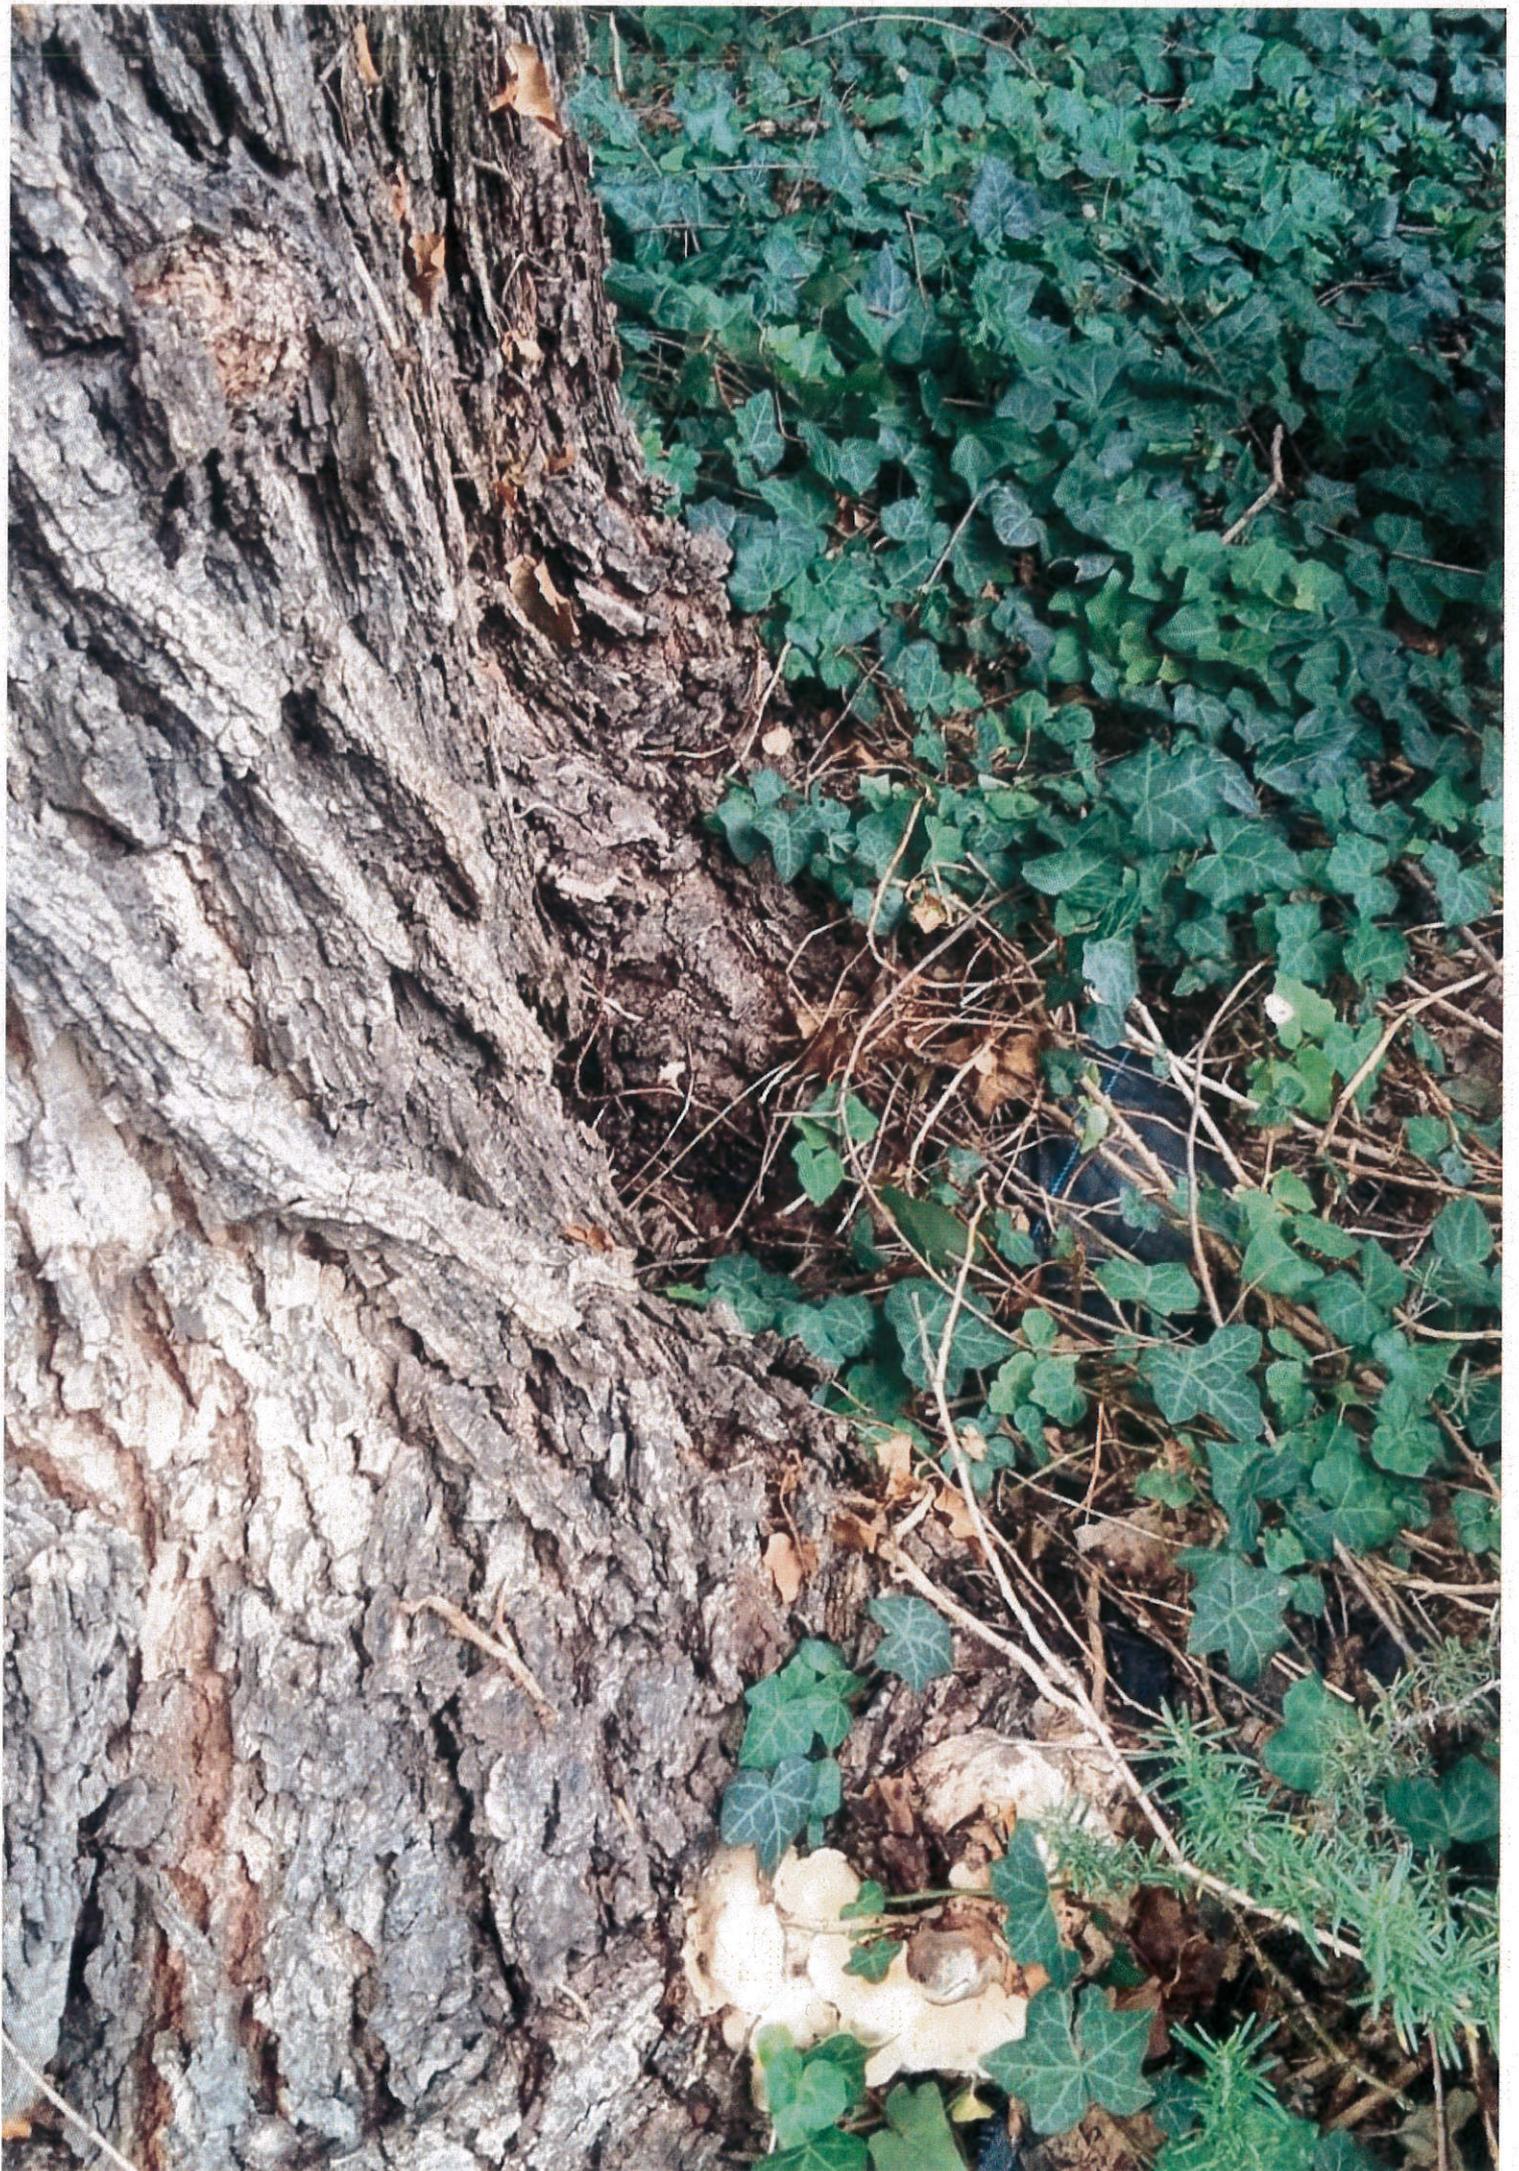
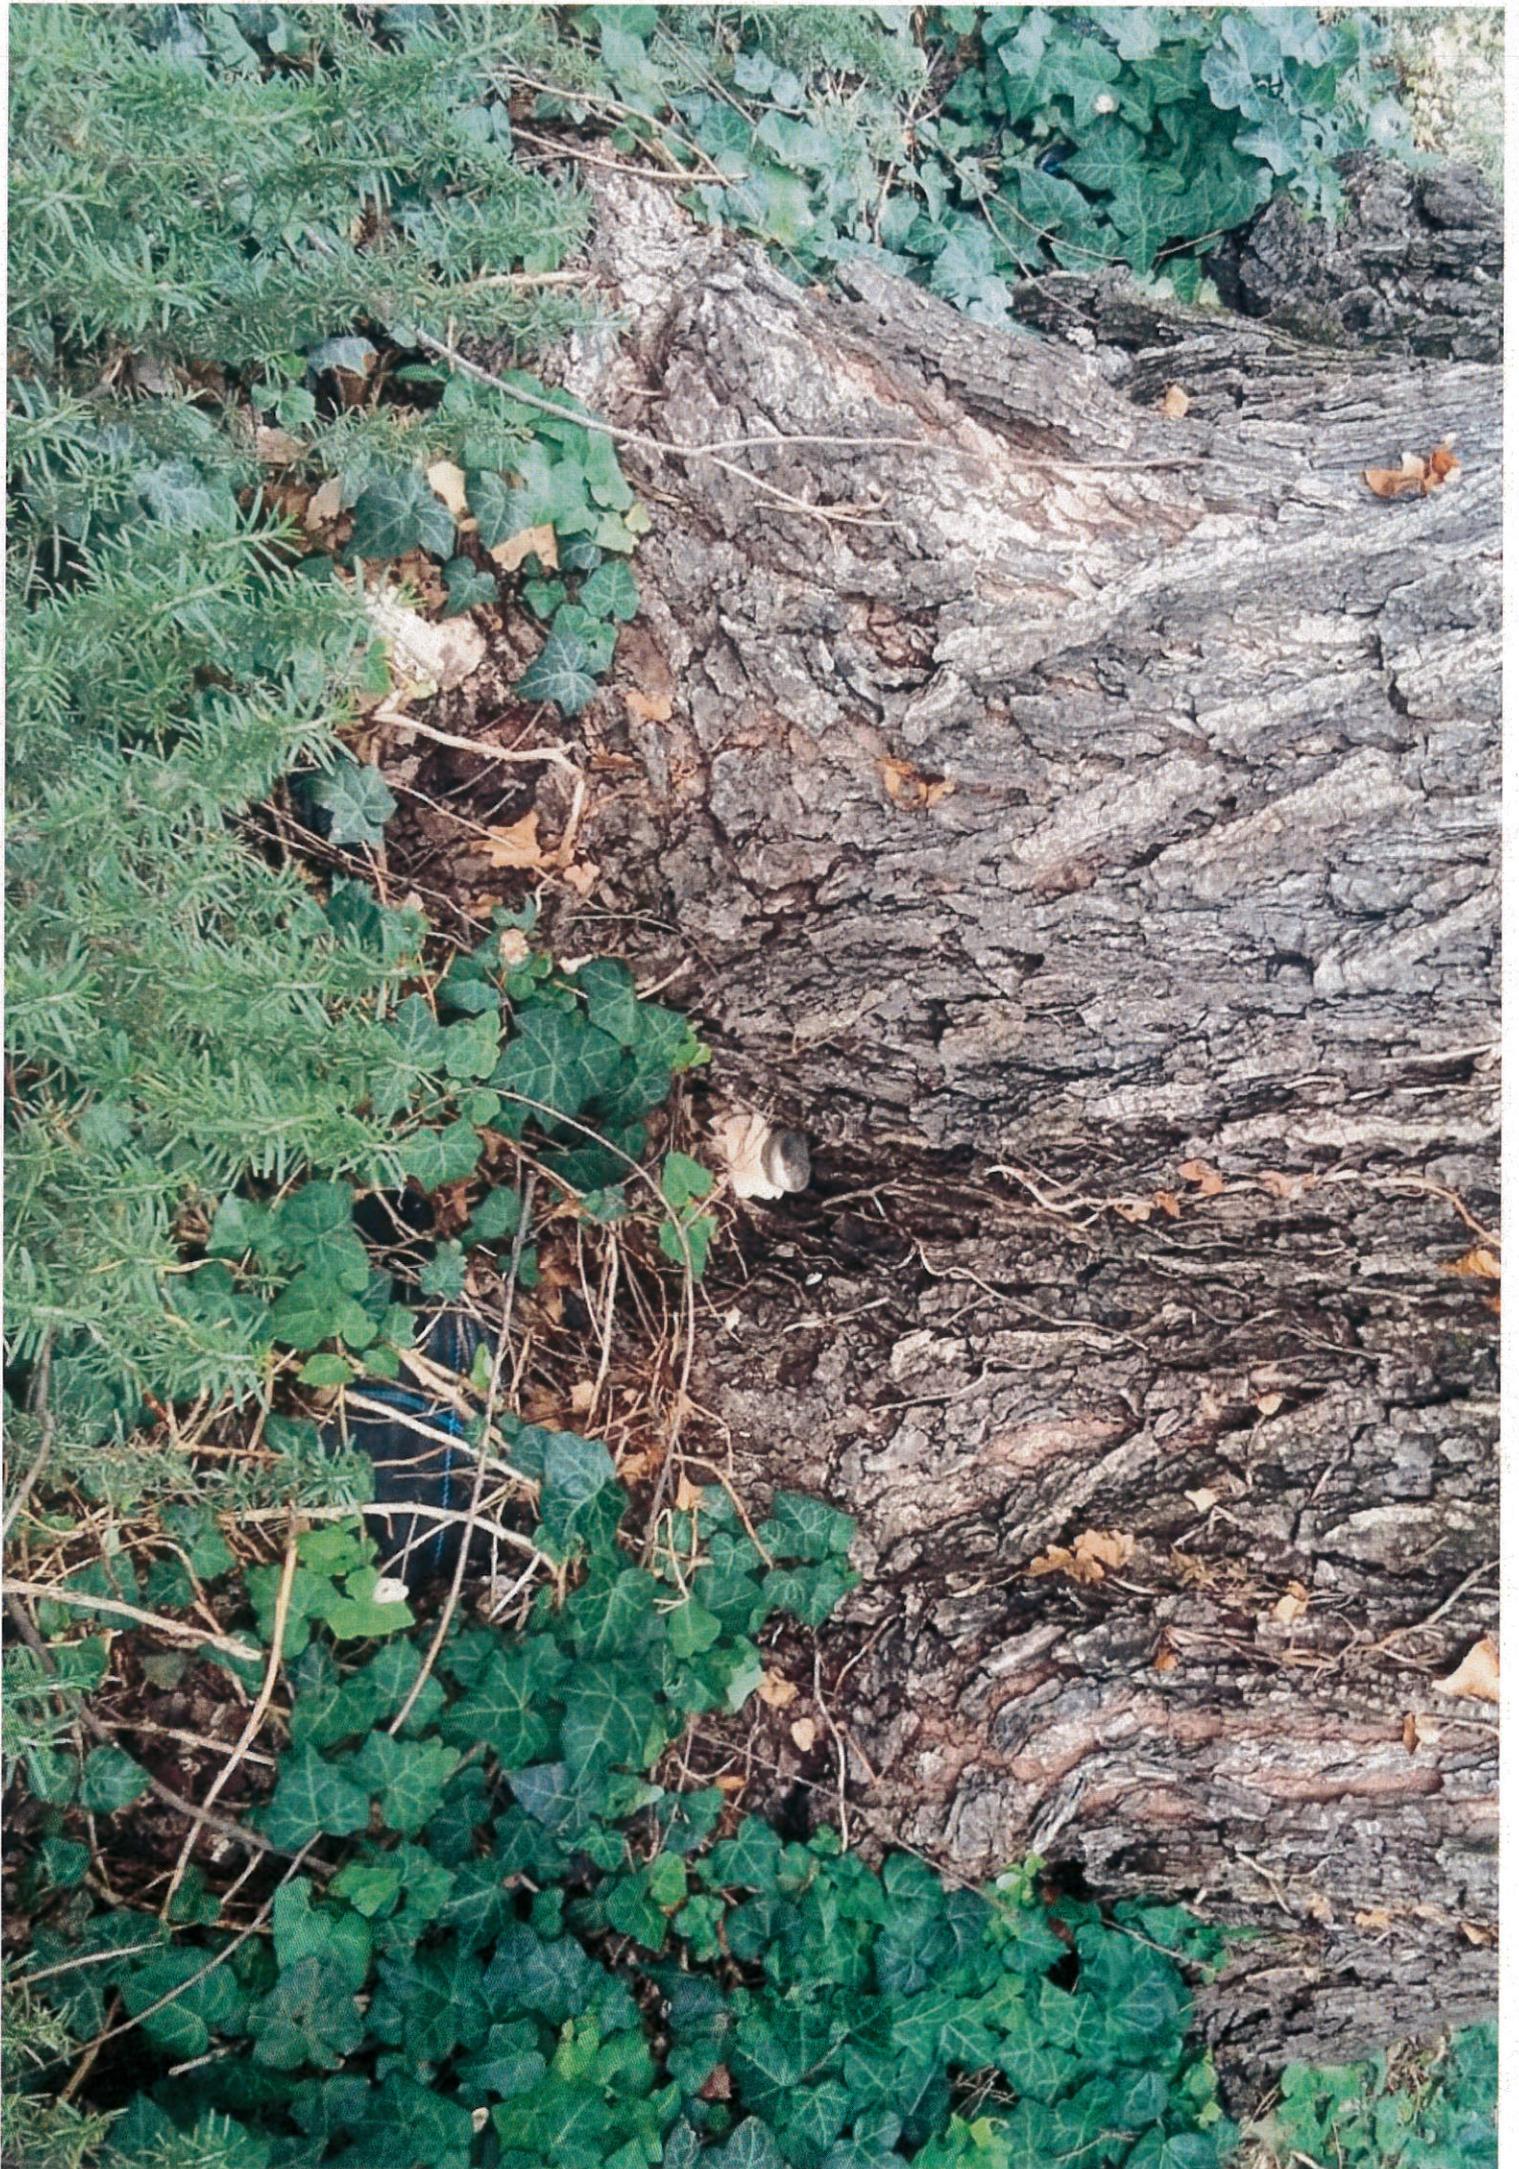
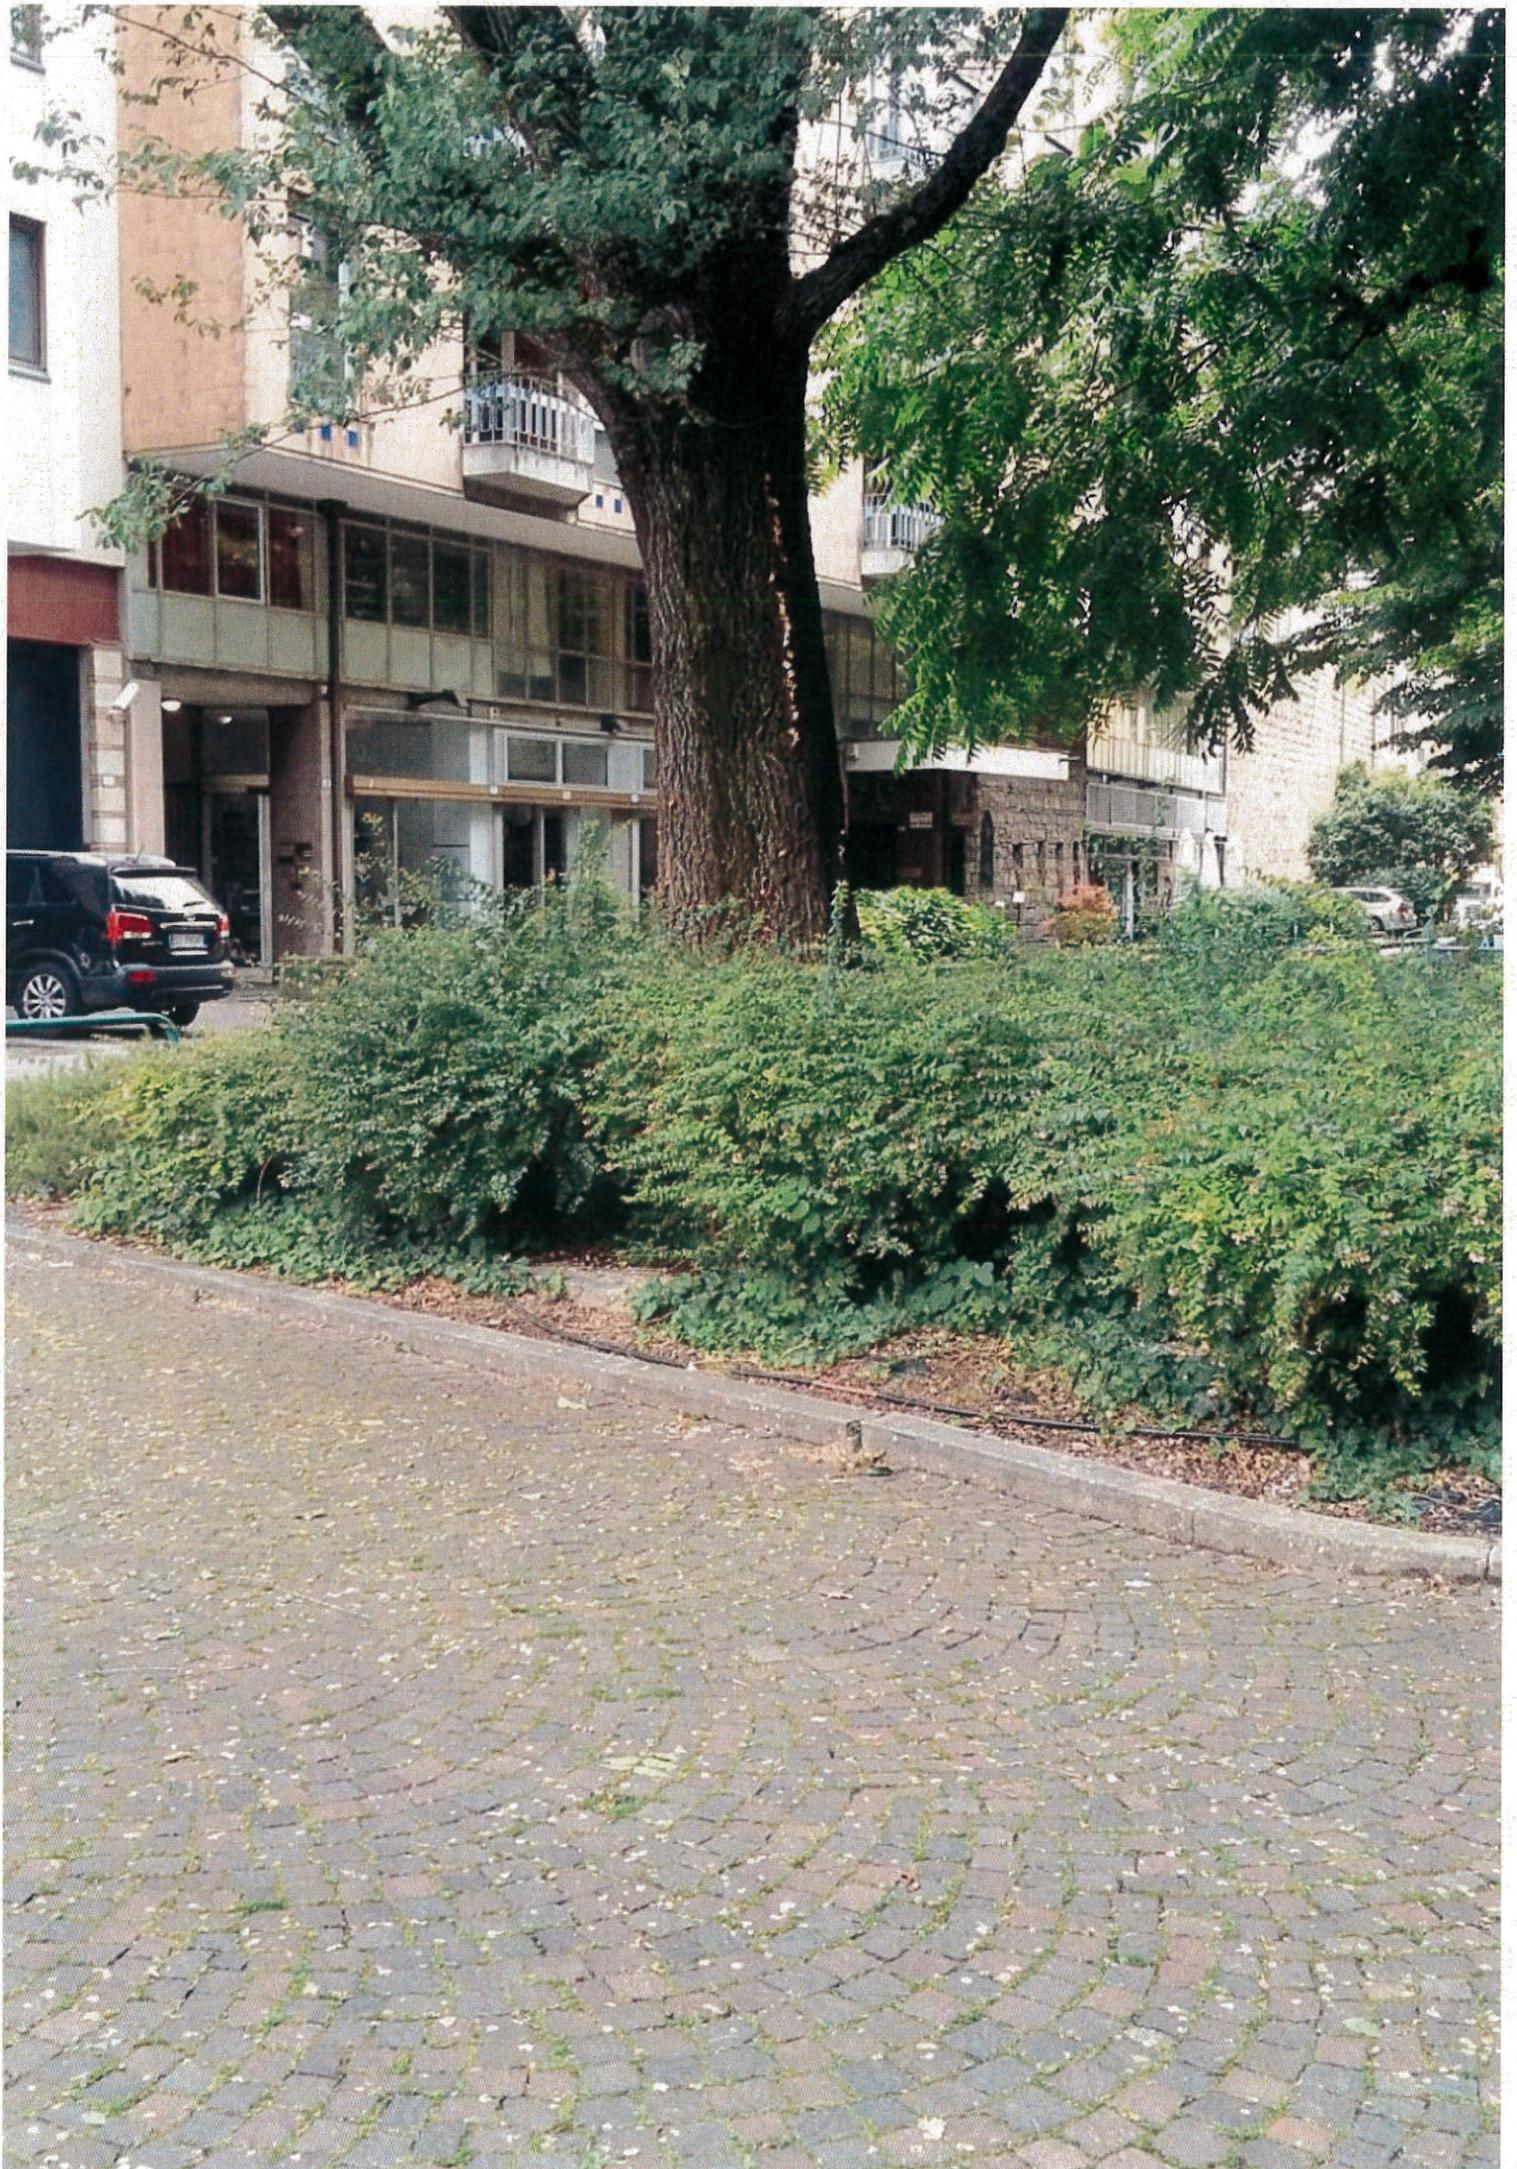
**Note: CONSIDERANDO LA PRESENZA DI CARPOFORI E MICELIO AL COLLETO E AL FUSTO, LE RADICI POTREBBERO ESSERE GRAVEMENTE COMPROMESSE**

**Note: COLLETO INTERESSATO DA CARPOFORI E MICELIO**

**Note: LA PIANTA E' SBILANCIATA VERSO I NEGOZI DELLA RIVIERA -IL FUSTO E' INTERESSATO DA CARPOFORI**

**GIUDIZIO FINALE ABBATTIMENTO URGENTE PER ELEVATO RISCHIO DI SCHIANTO PER LA PRESENZA DI CARPOFORI E MICELIO AL COLLETO E AL FUSTO. IN CASO DI CADUTA, IL BERSAGLIO E' DATO DALLA STRADA E DAI NEGOZI PRESENTI CON POSSIBILI GRAVI CONSEGUENZE**
