Comune di Padova

SETTORE VERDE, PARCHI E AGRICOLTURA URBANA

Oggetto: abbattimento di 1 pianta di tiglio in via Morgagni (n. inv. 38). Circolare Ministero LL.PP. n. 8321 dell'11.08.66; Delibera del C.C. n. 2006/0042 del 05/06/06.

SCHEDA DI RILEVAMENTO

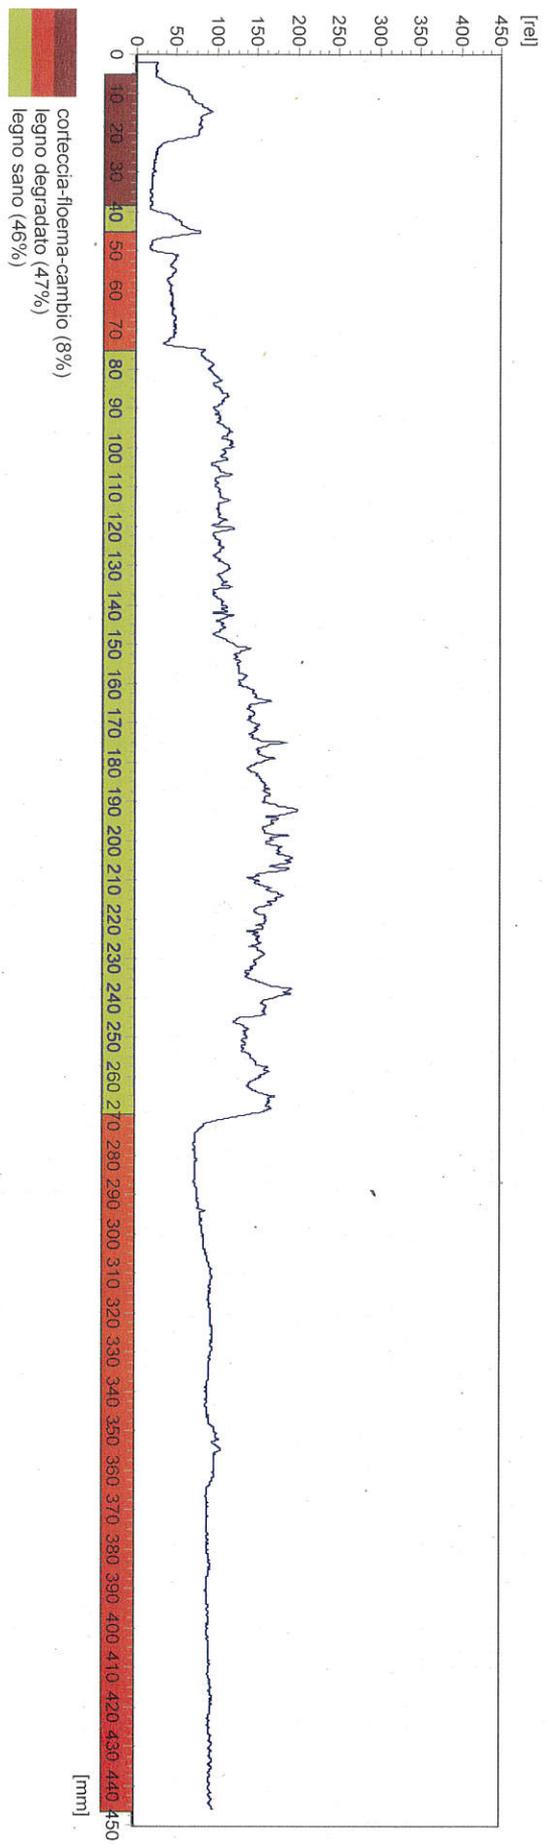
via morgagni n°38-001 20190910

Numero rilievo	Parte interessata	Direzione di penetrazione	Altezza da terra	Diametro	Commento
1	colletto	220°	50	92	profilo con importanti anomalie
2	colletto	40°	50	92	profilo con importanti anomalie
3	colletto	280°	50	92	profilo con gravi anomalie
4	colletto	331°	50	92	profilo con importanti anomalie

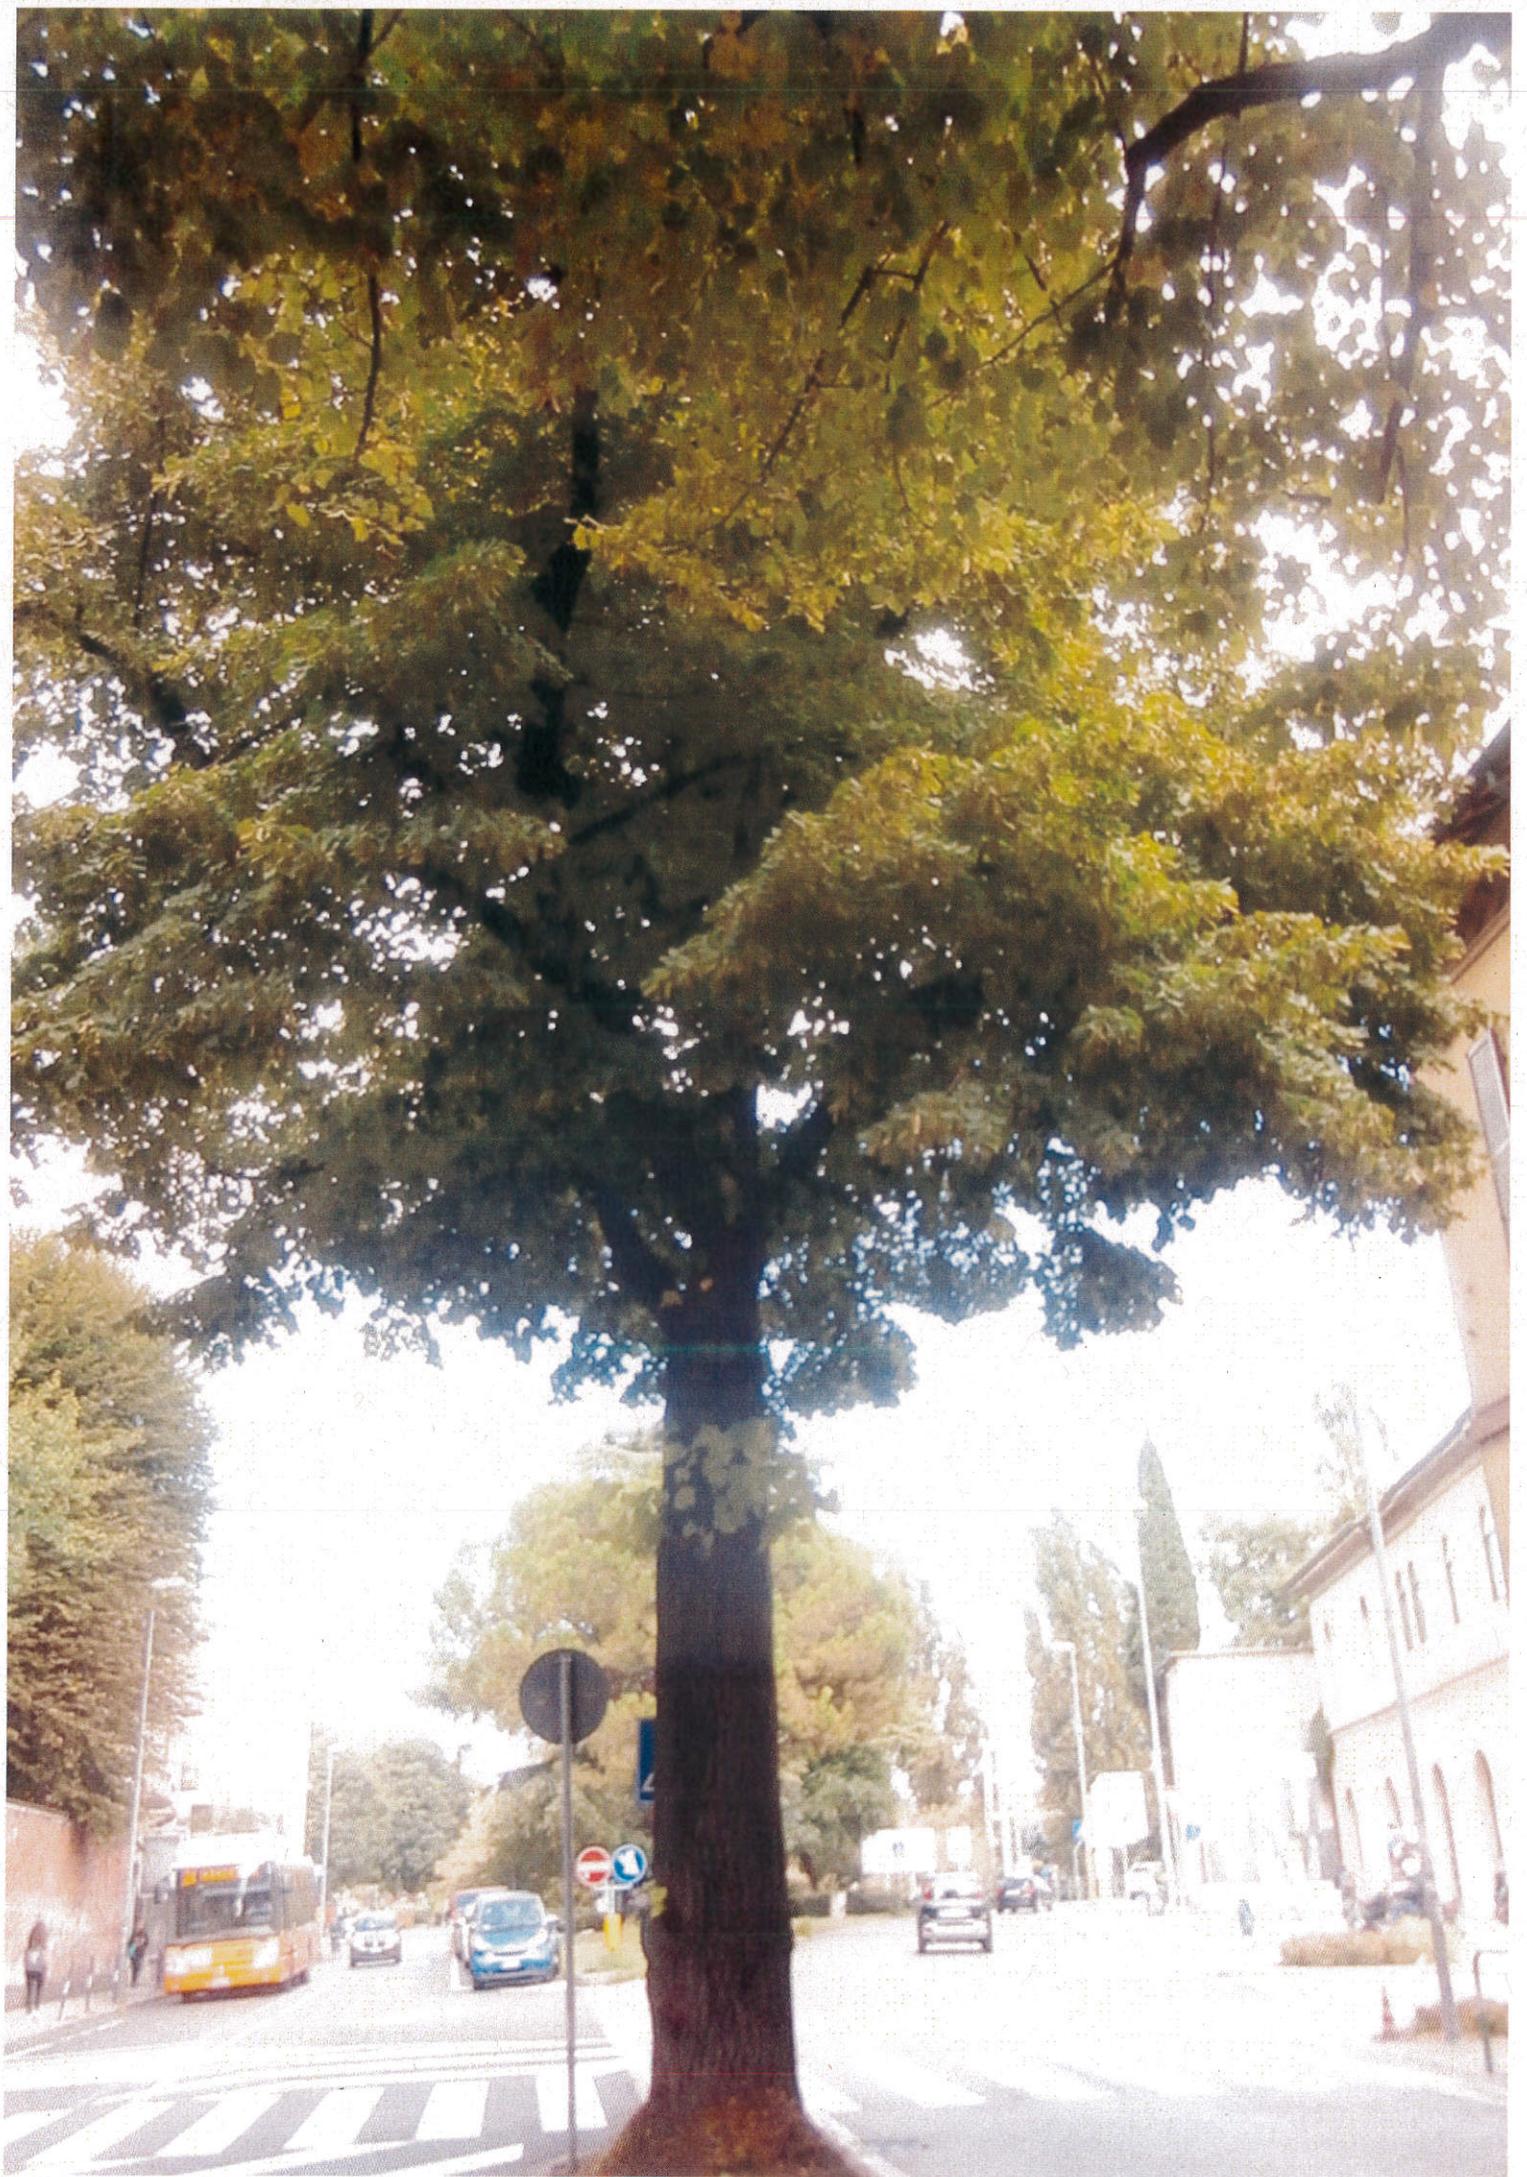
Soggetto estremamente sacrificato in relazione al sito di impianto. Cordolo aiuola disassato e sollevato dall'apparato radicale. Soggetto con gravi criticità causa cavità al colletto

Abbattimento consigliato

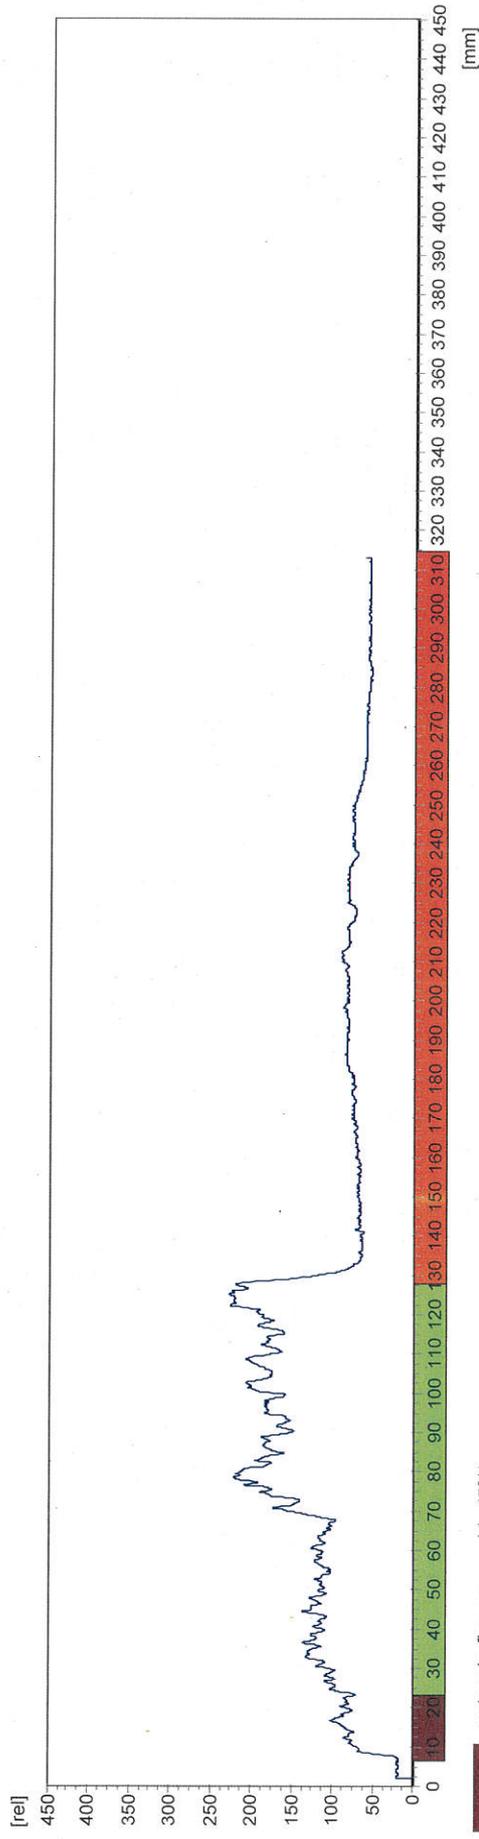
Piazzale Barbato n°10-001 20190903

Numero rilievo	Parte interessata	Direzione di penetrazione	Altezza da terra	Diametro	Commento
1	colletto	100°	5	127	profilo con gravi anomalie
2	colletto	190°	5	127	profilo con gravi anomalie
3	colletto	10°	5	127	profilo regolare
4	colletto	280°	5	127	profilo con leggere anomalie

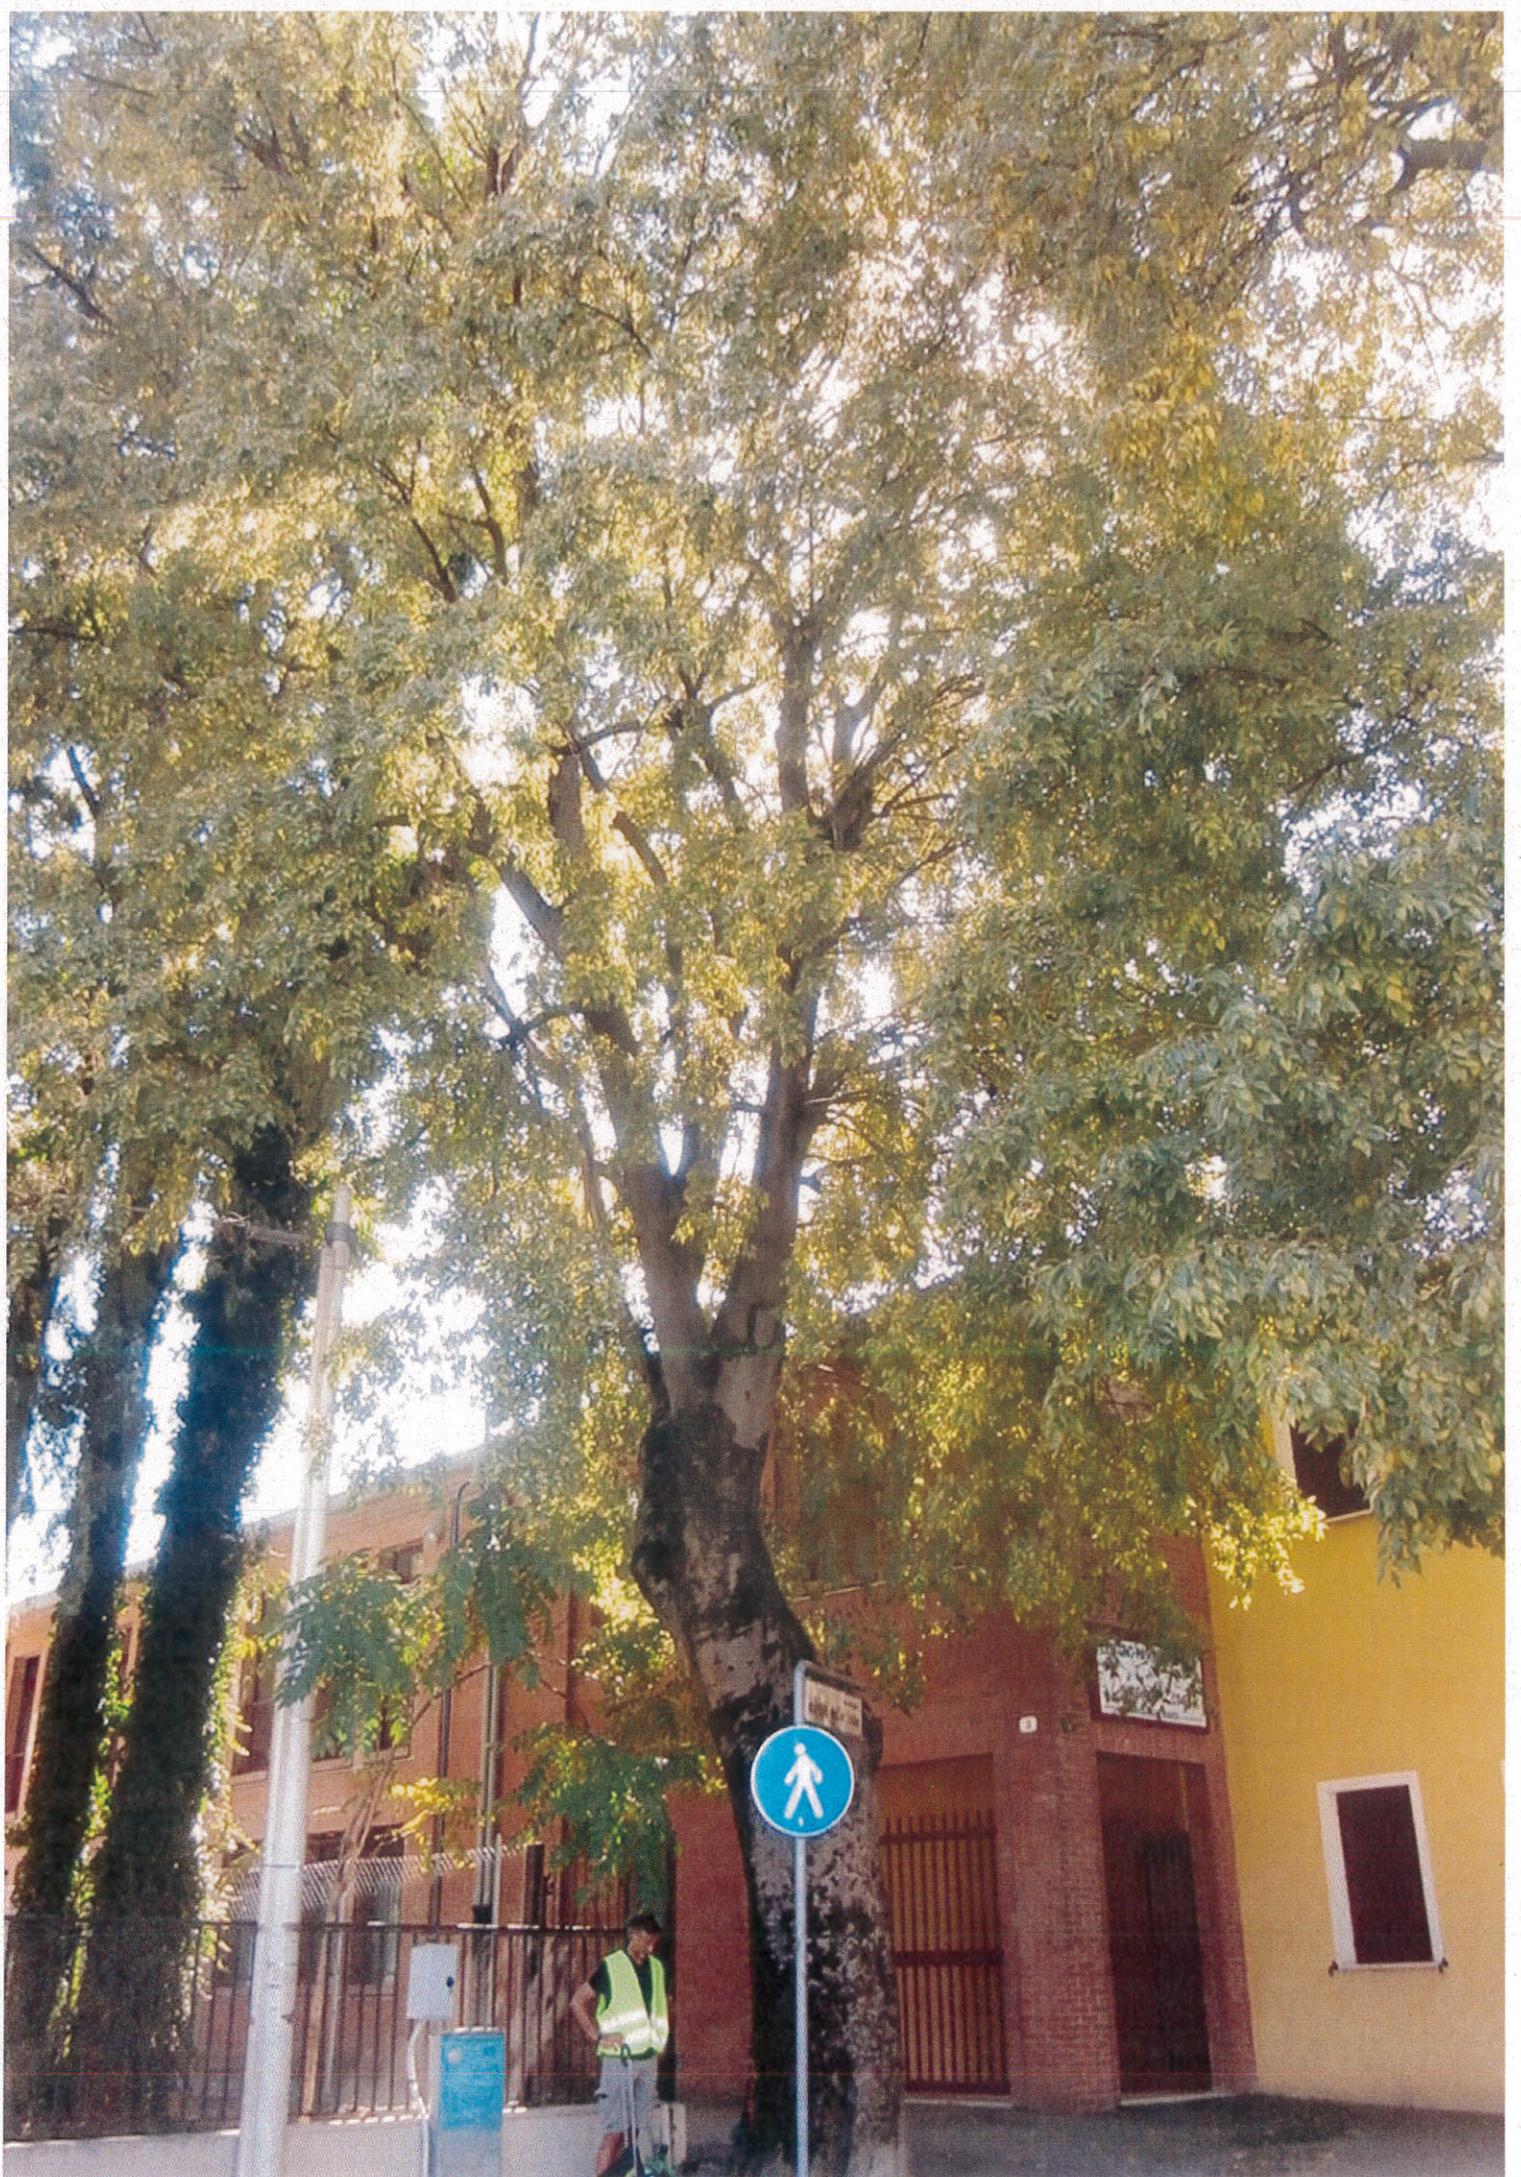
Albero con criticità a vari livelli: arco di circf da nord a sud-ovest presenta un'estesa degenerazione basale asimmetrica. A m 2,5 di altezza profonda cavità con carie da eliminazione branca primaria. A m 3,0 a sud altra cavità con carie. A livello della chioma abbondanza di seccume anche grosso con chioma trasparente più evidente nella porzione apicale

Considerata la situazione generale e il sito in cui è collocato se ne prevede l'eliminazione. Abbattimento consigliato

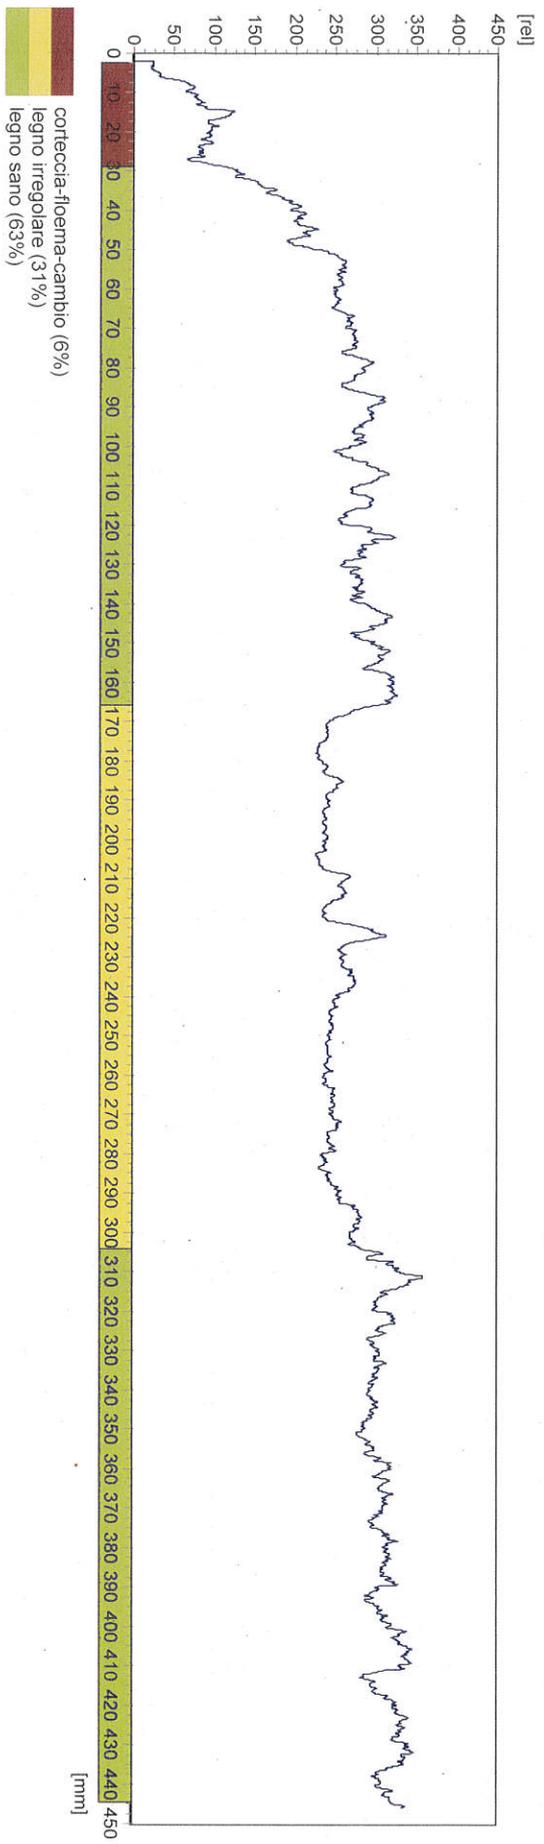
Via Ciamician n°21-001 20190621

Numero rilievo	Parte interessata	Direzione di penetrazione	Altezza da terra	Diametro	Commento
1	colletto	10°	5	94	profilo con leggere anomalie
2	colletto	70°	5	94	profilo con leggere anomalie
3	colletto	130°	5	94	profilo con leggere anomalie
4

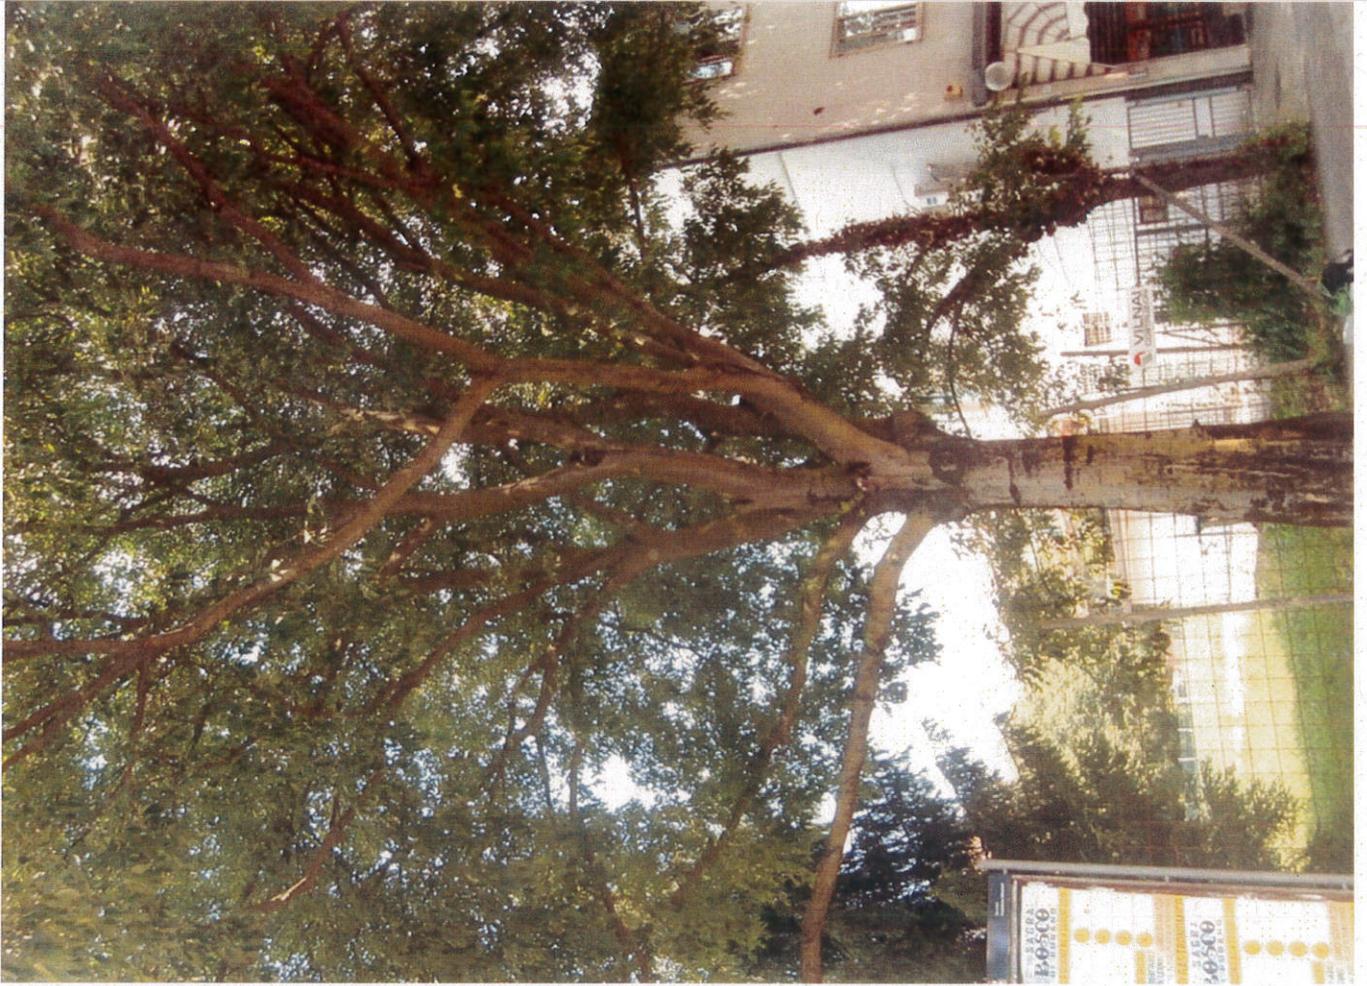
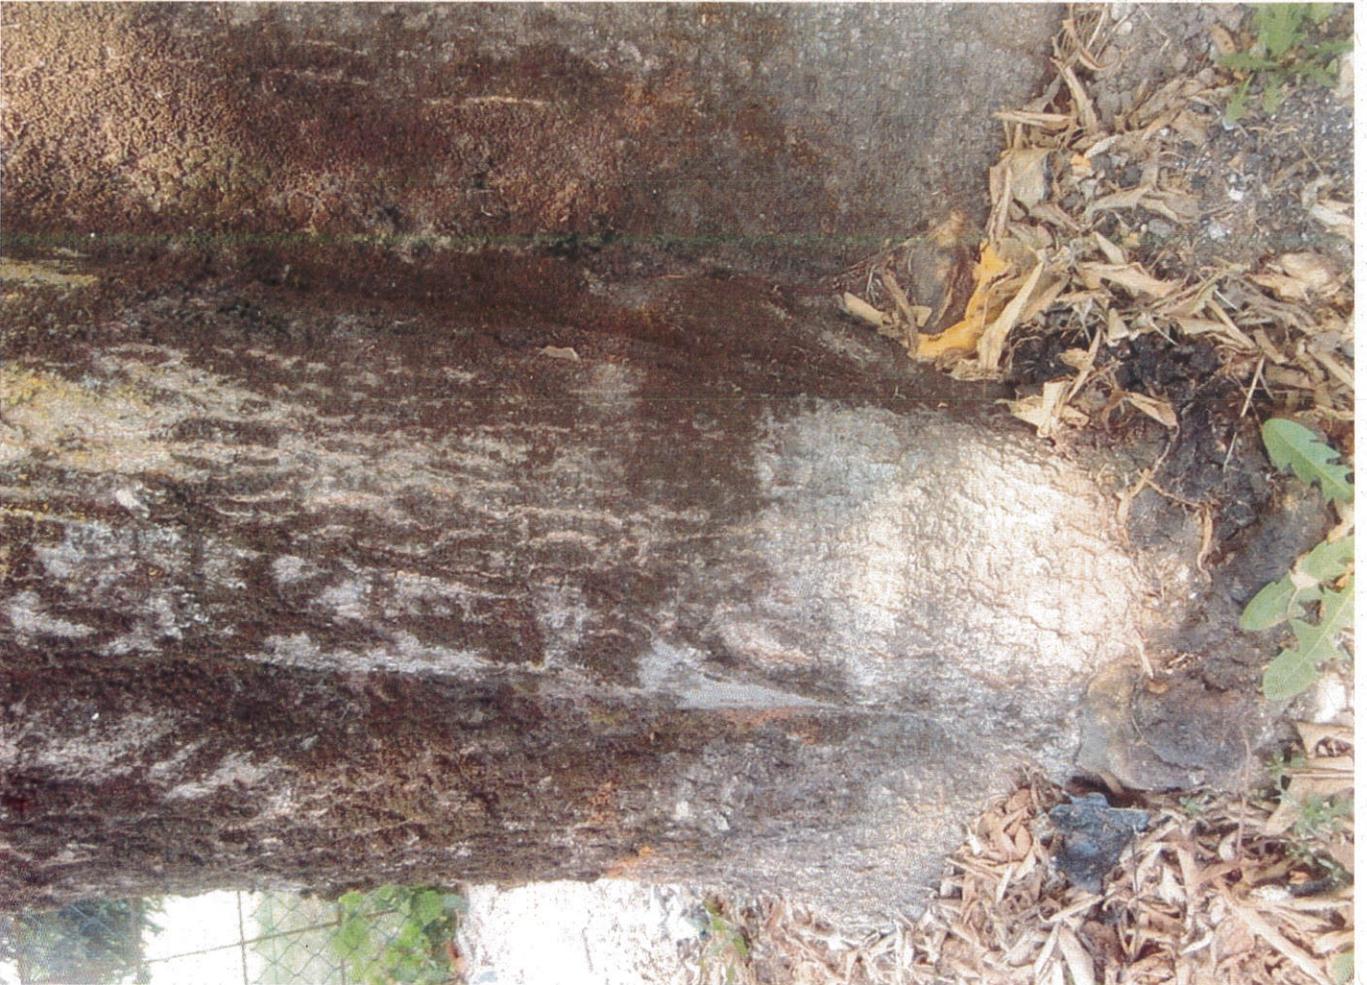
Presenza di carpofori al colletto lato strada. La degenerazione oggettivata dallo strumento appare compensata, ma la natura del fungo e l'estensione dei carpofori alla base del fusto consigliano prudenza per cui ne consiglia l'eliminazione

Se ne consiglia l'eliminazione
