ALLEGATO 2

Schede di rilievo fitosanitario AAG del Comune di Padova

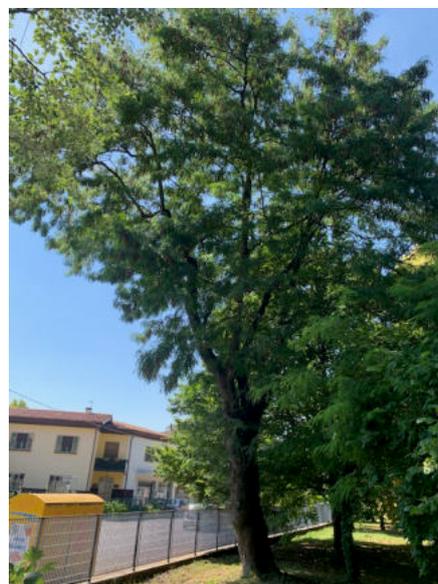
FOTO

considerato il grave difetto al fusto il fattore di sicurezza naturale dell'albero risulta ormai esaurito; indice di rischio elevato e non riducibile attraverso le buone pratiche arboricole; elevata propensione al cedimento per rottura del fusto; si prescrive abbattimento e sostituzione con specie analoga
