ALLEGATO 2

Schede di rilievo fitosanitario AAG del Comune di Padova

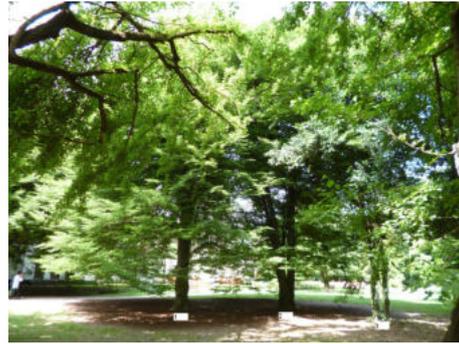
DATI ALBERO (ID: 41850)

Data rilievo:	05/02/2019	Stato fitosanitario:	1 NORMALE
Altezza classe:	tra 18 e 25	Diametro classe:	maggiore di 40
Profondita' chioma:	15	Diametro chioma:	20
Radici:		Conformazione:	SBILANCIATA
Classe ricontrollo:	B	Freq. ricontr. anni:	3
Note:	R4 180S h160cm incl.0. rileva discontinuita correlabileva corteccia inclusa. eseguire selezione interna per alleggerimento.

MANUTENZIONE	ID	PREVISTA IL	ESEGUITA IL	MANUTENTORE
VTA strumentale	99574	05/02/2022		
Potatura di rimonda	69051			
Potatura di riduzione	69052

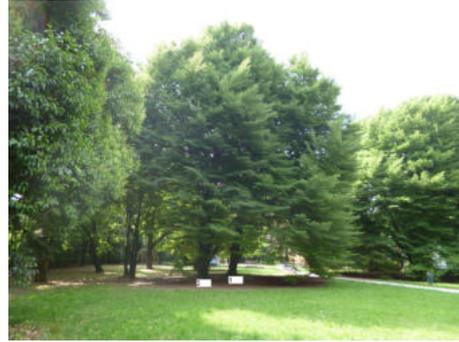
DATI ALBERO (ID: 41859)

Data rilievo:	05/02/2019	Stato fitosanitario:	1 NORMALE
Altezza classe:	tra 18 e 25	Diametro classe:	maggiore di 40
Profondita' chioma:	17	Diametro chioma:	22
Radici:		Conformazione:	SBILANCIATA
Classe ricontrollo:	C	Freq. ricontr. anni:	2
Note:	eseguire selezione per alleggerimento. eventuale accorciamento di ramificazioni su branche molto appesantite.

MANUTENZIONE	ID	PREVISTA IL	ESEGUITA IL	MANUTENTORE
VTA visivo	99575	05/02/2021		
Potatura di rimonda	69053			
Potatura di riduzione	69054

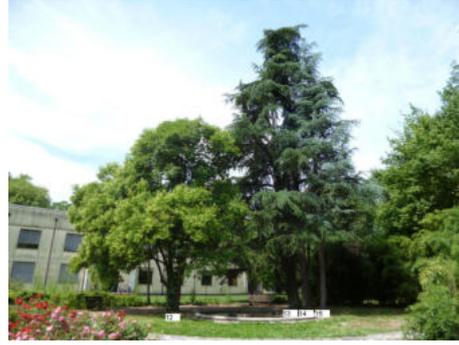
DATI CONDIZIONE (ID: 96510)			
Data rilievo:	07/02/2019	Stato fitosanitario:	2 DEPERIENTE
Altezza classe:	tra 7 e 18	Diametro classe:	maggiore di 40
Profondita' chioma:	15	Diametro chioma:	9
Radici:		Conformazione:	SBILANCIATA
Classe ricontrollo:	C	Freq. ricontr. anni:	2
Note:	eseguire selezione per alleggerimento. presenza di consolidamento da verificare. R13 220SW non rileva anomalie nel punto indagato.

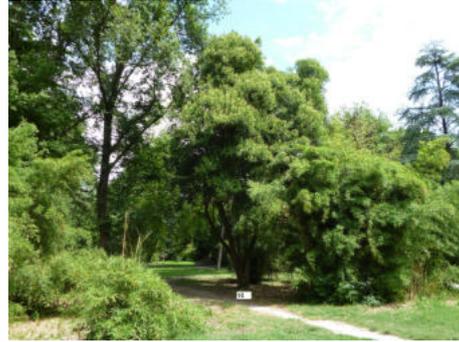
DATI CONDIZIONE (ID: 96513)			
Data rilievo:	08/02/2019	Stato fitosanitario:	1 NORMALE
Altezza classe:	tra 7 e 18	Diametro classe:	da 21 a 40
Profondita' chioma:	8	Diametro chioma:	11
Radici:		Conformazione:	NORMALE
Classe ricontrollo:	B	Freq. ricontr. anni:	3
Note:	eseguire alleggerimento (contenimento e selezione)

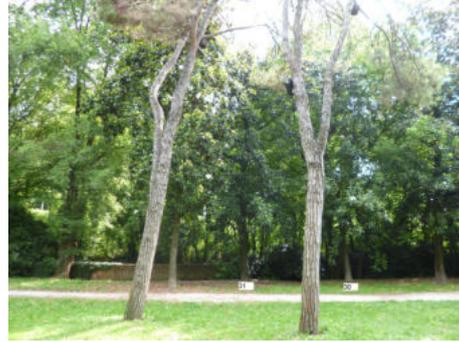
DATI CONDIZIONE (ID: 96503)			
Data rilievo:	07/02/2019	Stato fitosanitario:	1 NORMALE
Altezza classe:	tra 7 e 18	Diametro classe:	da 21 a 40
Profondita' chioma:	8	Diametro chioma:	5
Radici:		Conformazione:	SBILANCIATA
Classe ricontrollo:	B	Freq. ricontr. anni:	5
Note:	riequilibrare chioma asimmetrica

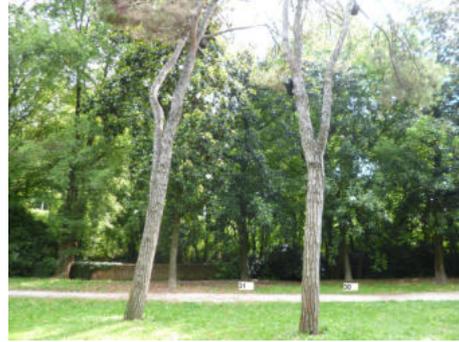
DATI CONDIZIONE (ID: 96504)			
Data rilievo:	07/02/2019	Stato fitosanitario:	1 NORMALE
Altezza classe:	tra 7 e 18	Diametro classe:	da 21 a 40
Profondita' chioma:	11	Diametro chioma:	7
Radici:		Conformazione:	NORMALE
Classe ricontrollo:	B	Freq. ricontr. anni:	5
Note:	leggero contenimento per ridurre competizione

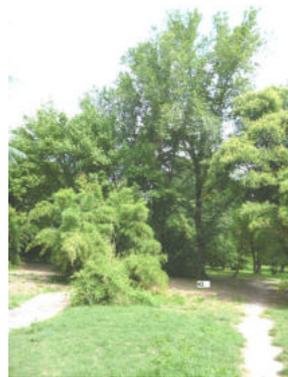
DATI CONDIZIONE (ID: 96514)			
Data rilievo:	08/02/2019	Stato fitosanitario:	2 DEPERIENTE
Altezza classe:	tra 7 e 18	Diametro classe:	maggiore di 40
Profondita' chioma:	13	Diametro chioma:	10
Radici:	SOLLEVAMENTO RADICALE	Conformazione:	NORMALE
Classe ricontrollo:	C	Freq. ricontr. anni:	2
Nota: 15 230SW h5cm incl.20 ileva sacche di degradazione nel punto indagato. colletto asimmetrico ma con contrafforti vigorosi. eseguire contenimento generale

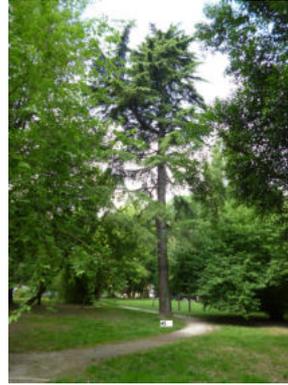
DATI CONDIZIONE (ID: 96524)			
Data rilievo:	08/02/2019	Stato fitosanitario:	1 NORMALE
Altezza classe:	tra 18 e 25	Diametro classe:	maggiore di 40
Profondita' chioma:	15	Diametro chioma:	12
Radici:		Conformazione:	NORMALE
Classe ricontrollo:	B	Freq. ricontr. anni:	3
Nota: cl.0 rileva lievi anomalie non compatibili con degradazione di rilievo nel punto indagato. contrafforti regolari su tutti i lati. eseguire selezione e particolare all'

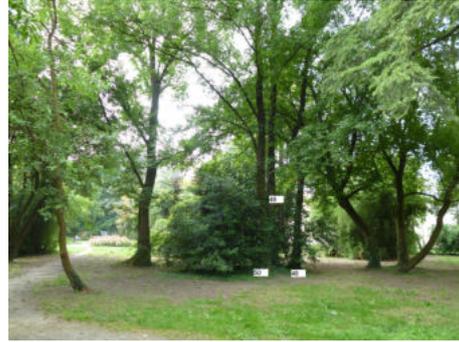
DATI CONDIZIONE (ID: 96516)			
Data rilievo:	08/02/2019	Stato fitosanitario:	1 NORMALE
Altezza classe:	tra 7 e 18	Diametro classe:	maggiore di 40
Profondita' chioma:	9	Diametro chioma:	6
Radici:		Conformazione:	NORMALE
Classe ricontrollo:	B	Freq. ricontr. anni:	3
Note:	eseguire alleggerimento (contenimento e selezione)

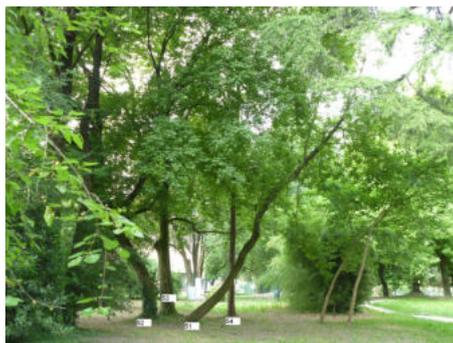
DATI CONDIZIONE (ID: 96518)

Data rilievo:	08/02/2019	Stato fitosanitario:	2 DEPERIENTE
Altezza classe:	tra 7 e 18	Diametro classe:	da 21 a 40
Profondita' chioma:	7	Diametro chioma:	5
Radici:	SOLLEVAMENTO RADICALE	Conformazione:	INCLINATA/SBILANCIATA
Classe ricontrollo:	C	Freq. ricontr. anni:	2
Note:	ridurre carico in chioma. difetti strutturali al fusto, peraltro inclinato

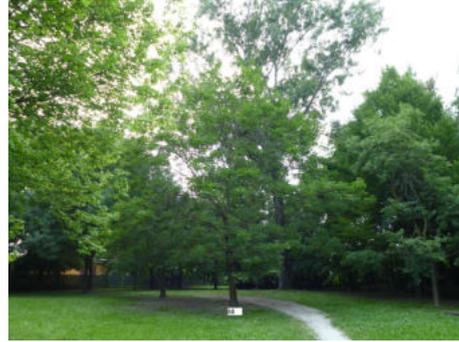
DATI CONDIZIONE (ID: 96814)			
Data rilievo:	11/02/2019	Stato fitosanitario:	1 NORMALE
Altezza classe:	tra 7 e 18	Diametro classe:	da 21 a 40
Profondita' chioma:	9	Diametro chioma:	10
Radici:		Conformazione:	NORMALE
Classe ricontrollo:	B	Freq. ricontr. anni:	5
Note:	eseguire leggero contenimento laterale per ridurre competizione
