## SCHEDA DI RILIEVO FITOSANITARIO – METODO V.T.A.

| Codice: 9990856/35 | Specie: <i>Populus alba</i> (pioppo bianco) |

| CARATTERISTICHE DEL SITO | |
|---|---|
| Posizione urbanistica: centrale | Nome sito: Giardino Santa Rita, via Vergerio |

AREA VERDE: SCUOLA TODESCO (EX TASSO) VIA: LEOPARDI Q: 4 N° ALBERO: 9991862/39  
SPECIE VARIETA': CELTIS AUSTRALIS ANNO D'IMPIANTO: /  
SITO D'IMPIANTO: ☐ aiula spartitr. ☐ area cani ☐ area gioco ☐ area scolast. ☐ area verde ☐ parco ☐ parterre ☐ altro  
IRRIGAZIONE DI SOCCORSO: ☐ impianto ☐ soccorso ☐ assente  
PAVIM. FILTRANTE: ☐ si ☐ no PALO TUTORE: ☐ si ☐ no PROTEZIONE URTI: ☐ si ☐ no  
CLASSI D'ALTEZZA ☐ 0/7 ☐ 7/18 ☐ 18/25 ☐ > 25 CLASSI DIAMETRO ☐ 0/20 ☐ 21/40 ☐ > 40

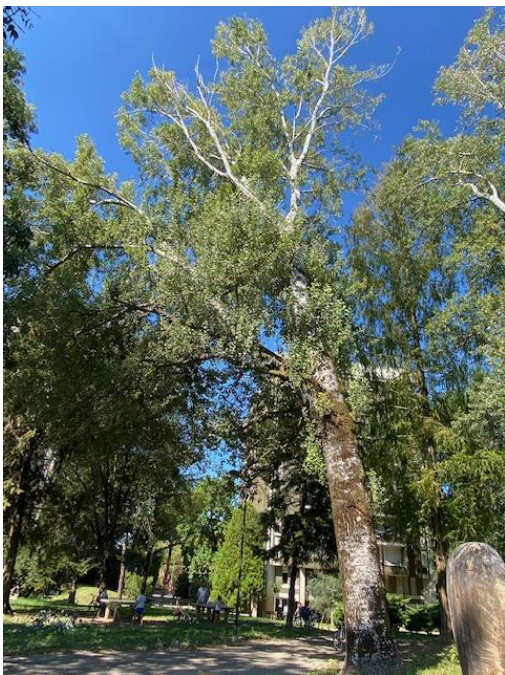
| | ALTERAZIONI E DIFETTI DELLA PIANTA | GIUDIZIO |
|---|---|---|
| CHIOMA E RAMI | Chioma sbilanciata, asimmetrica, seccumi distali, seccumi interni, segnali di regressione, trasparenza, microfilia, branche secche, branche compromesse | Molto grave |
| Quadro fitosanitario riassuntivo: Grave, albero con gravi problemi strutturali, vegetativi e fitosanitari | | |

| NOTE |
|---|
| Albero fortemente sbilanciato, con segnali di regressione in chioma, branche secche e compromesse. Rami spezzati a terra di grosse dimensioni. Carie incipiente al colletto.<br>Aspettative di vita ridotte e condizionate da problemi fitosanitari.<br>Rischio elevato e non riducibile con le buone pratiche arboricole.<br>Si consiglia l'abbattimento del soggetto in considerazione anche dell'eliminazione dell'esemplare vicino cod. 9990856/36. |

| INTERVENTI SUL SOGGETTO |
|---|
| Abbattimento (eventuale sostituzione) |

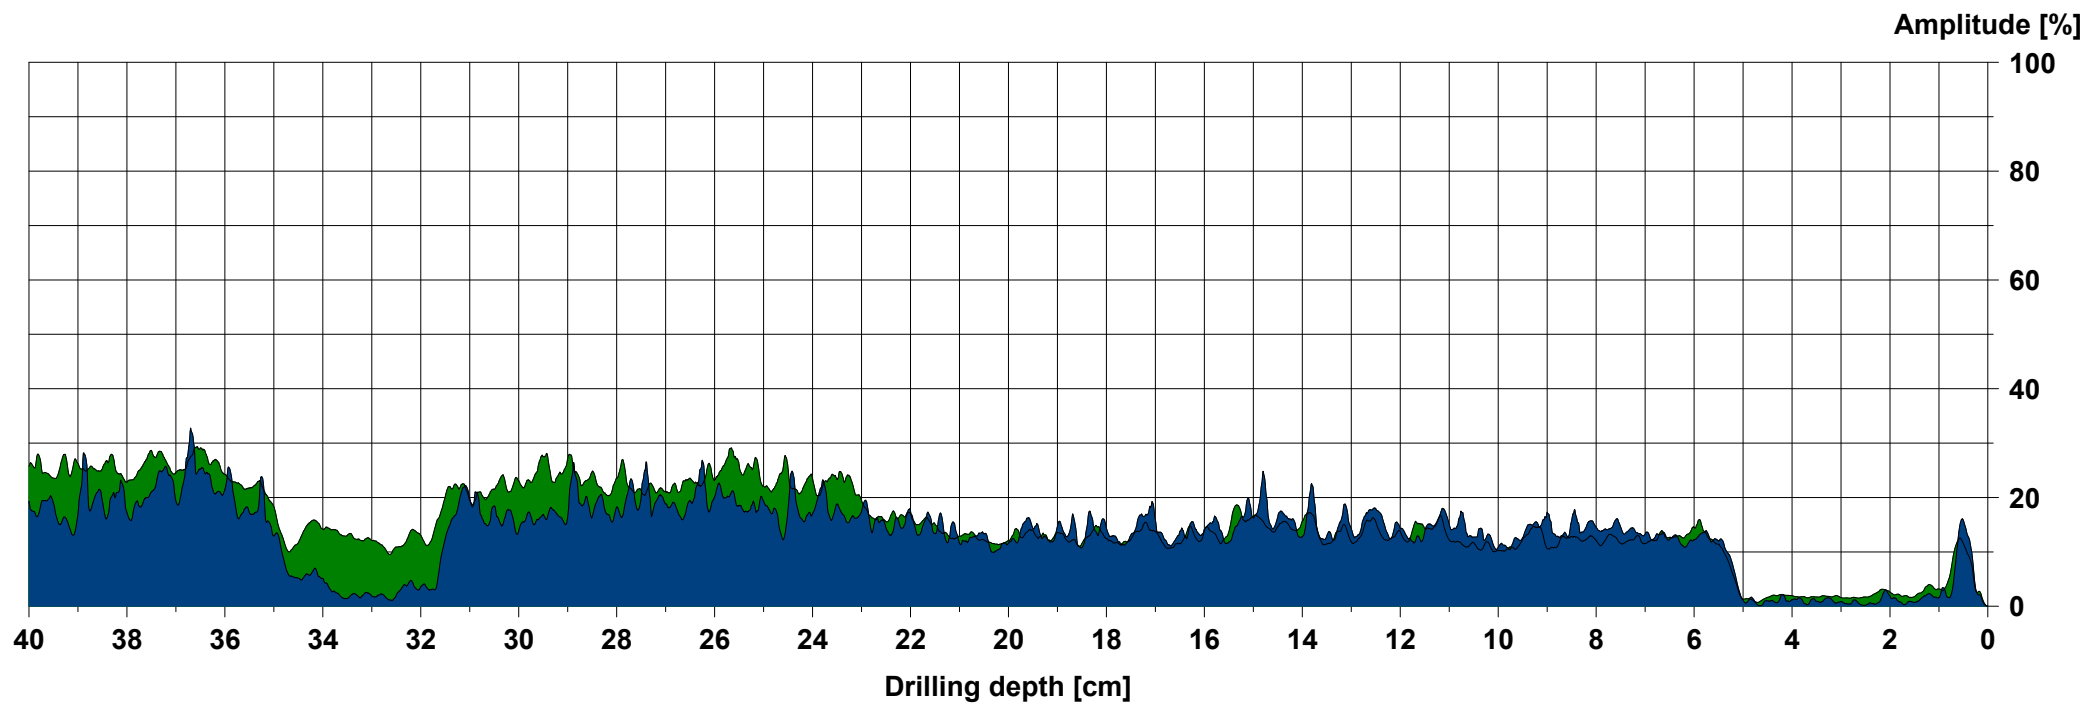
| INDAGINI STRUMENTALI ESEGUITE | | | | |
|---|---|---|---|---|
| | 01 | Colletto | 190°SW | 10 |

| | ALTERAZIONI E DIFETTI DELLA PIANTA | GIUDIZIO |
|---|---|---|
| RADICI E CONTRAFFORTI | Affioranti, carie incipiente | Modesto |
| COLLETO | Costoluto, allargato, depressioni, carie | |

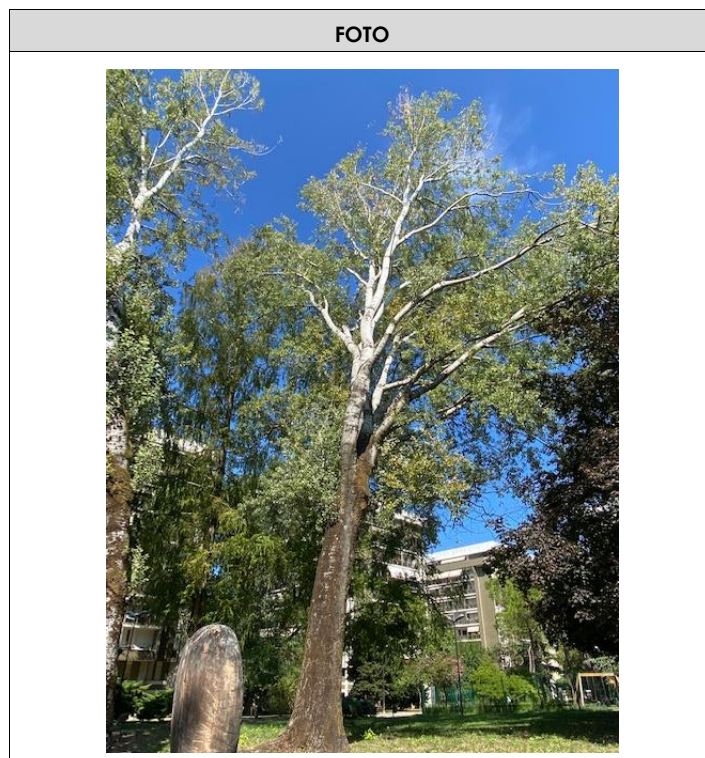
| | ALTERAZIONI E DIFETTI DELLA PIANTA | GIUDIZIO |
|---|---|---|
| RADICI E CONTRAFFORTI | Affioranti, superficiali, danneggiati, carie, depressioni | Molto grave |
| COLLETO | Allargato, depressioni, costolature, carie | |
| FUSTO E CASTELLO | Sbilanciato, inclinato | grave |
| CHIOMA E RAMI | Chioma sbilanciata, asimmetrica, seccumi distali/interni, segnali di regressione, trasparenza, microfillia, branche secche | grave |

Quadro fitosanitario riassuntivo: Grave, albero con gravi problemi strutturali, vegetativi e fitosanitari

| NOTE |
|---|
| Analisi strumentale evidenzia estesi processi di carie al colletto (lato trazione), segnali di regressione in chioma, indice di rischio molto elevato e non riducibile. Aspettative di vita condizionate da problemi fitosanitari e strutturali. |

| INTERVENTI SUL SOGGETTO |
|---|
| Abbattimento (eventuale sostituzione) |

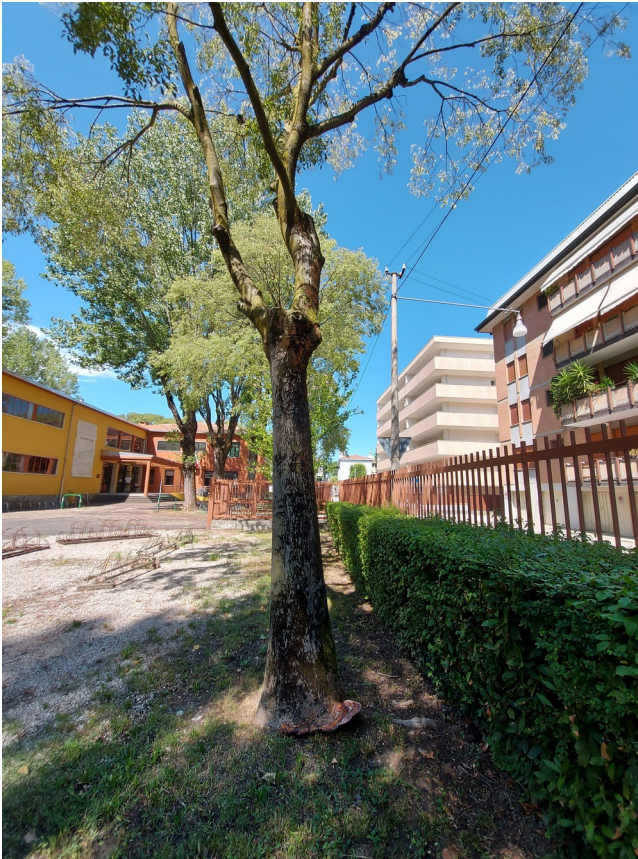
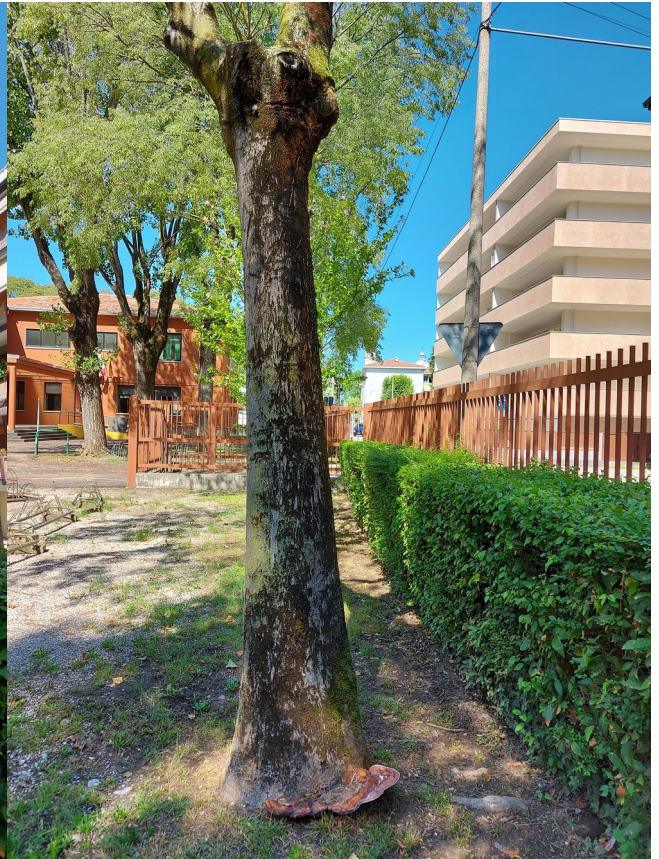
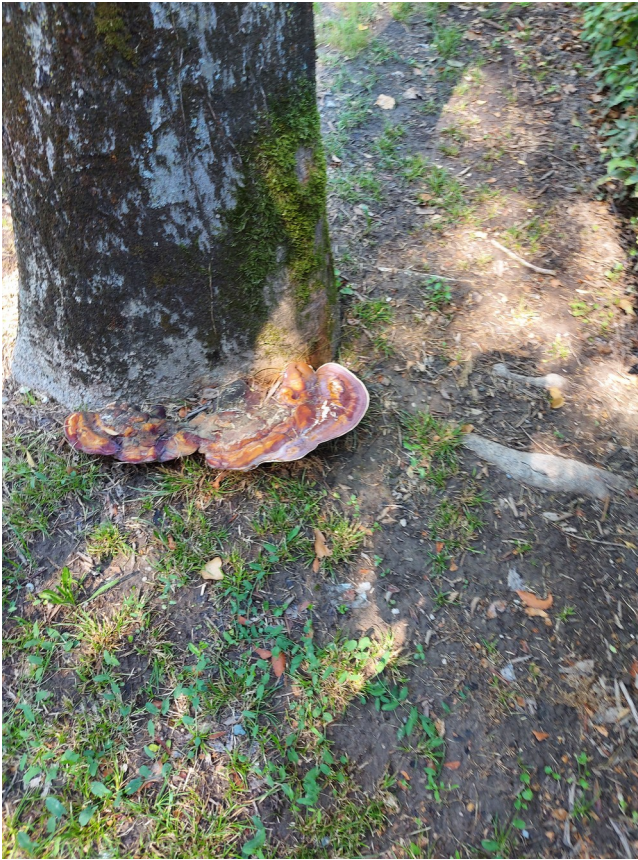
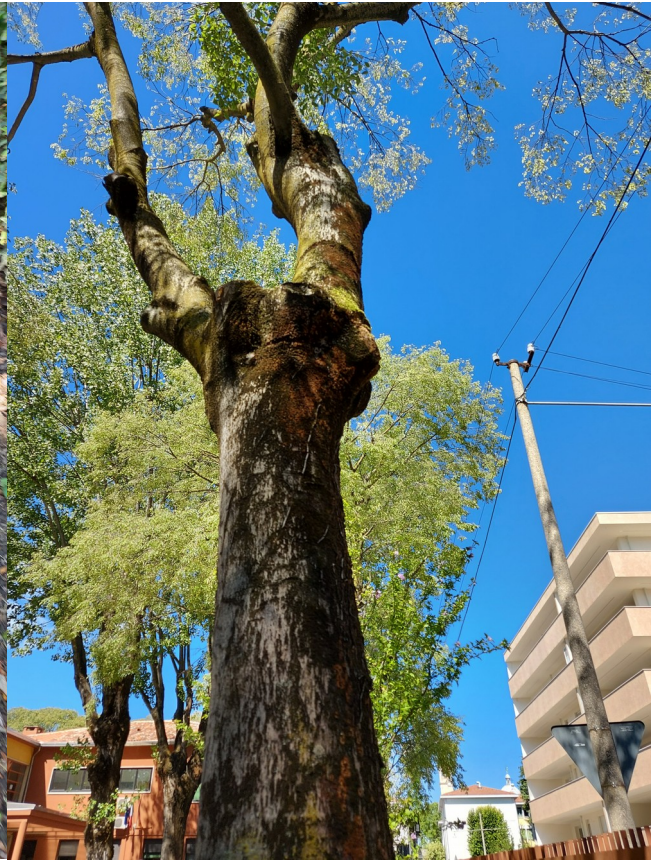
GIUDIZIO: MOLTO GRAVE

Rischio schianto per mancanza di sostegno meccanico

Carie al colletto in stadio avanzato. Carie al castello su precedenti sedi di taglio.
