<b>Nr. albero</b> 129	<b>Cartellino</b> 9992112/105
<b>Coordinate</b> 721504,52 / 5036155,09	
<b>Proprietà</b> Area di proprietà

VSA - Data: 30/10/2023

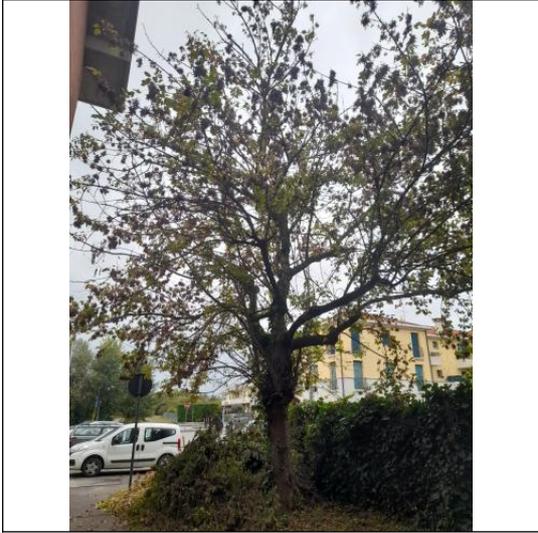
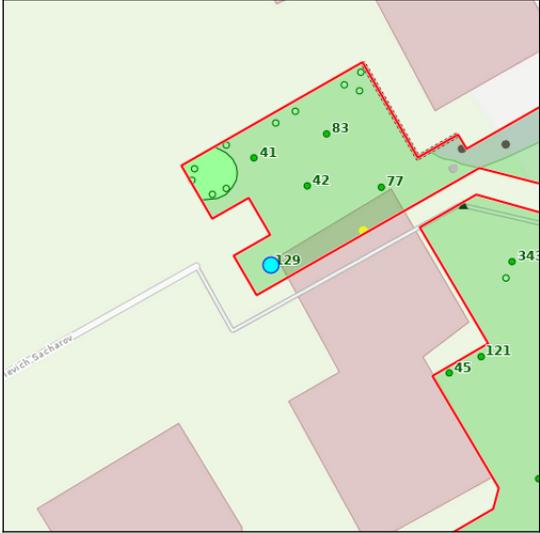
CPC: D - Gravità estrema

**Note** Pianta giunta a fine ciclo, carie presente sia sul tronco che su alcune branche principali a causa di passate capitozzature non rimarginate.

<b>Fusto</b>	Ferite da taglio marcescenti (2), Rigonfiamenti (1), Carie (2), Ricacci diffusi - riscoppi (2), Decorticazione - danni alla corteccia (3), Cavità esposta (2), Lesioni cicatrizzate (2), Orifizi - fessure - lesioni aperte (2)
<b>Castello</b>	Cavità occulta (1), Danni alla corteccia (2), Carie (2), Cavità esposta (2), Lesioni cicatrizzate (3), Ferite da taglio aperte (1), Ferite da taglio marcescenti (2), Fessurazioni (1)
<b>Branche</b>	Ferite da taglio marcescenti (2), Branche secche (1), Branche compromesse (1), Branche pericolanti (2), Carie (3), Ferite rimarginate (2), Branche capitozzate (2), Monconi (1), Seccumi (2)
<b>Chioma</b>	Capitozzo (1), Disseccamento (1)
