I CICLI AFFRESCATI
DEL XIV SECOLO DI PADOVA

Oggetto: abbattimento di 1 pianta di Ligustro in via Marin Roberto (n. inv. 1). Delibera del C.C. n. 2006/0042 del 05/06/06.

Stampa dati scheda VTA

Località 1.46907 - Via Marin Roberto
Nr. albero 1
Cartellino
Tassonomia Ligustrum japonicum

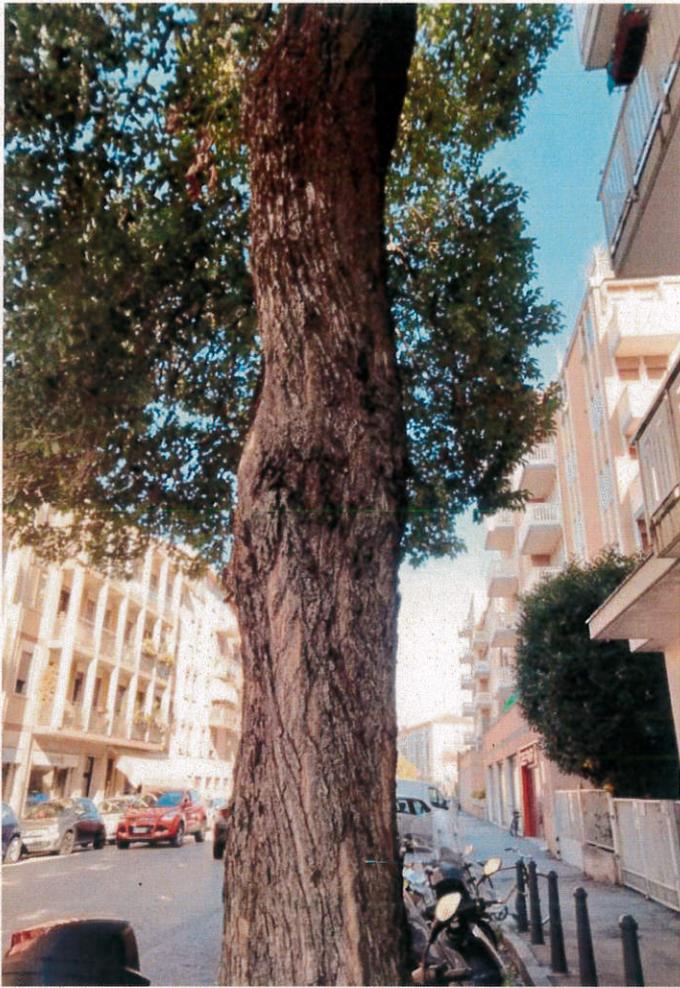
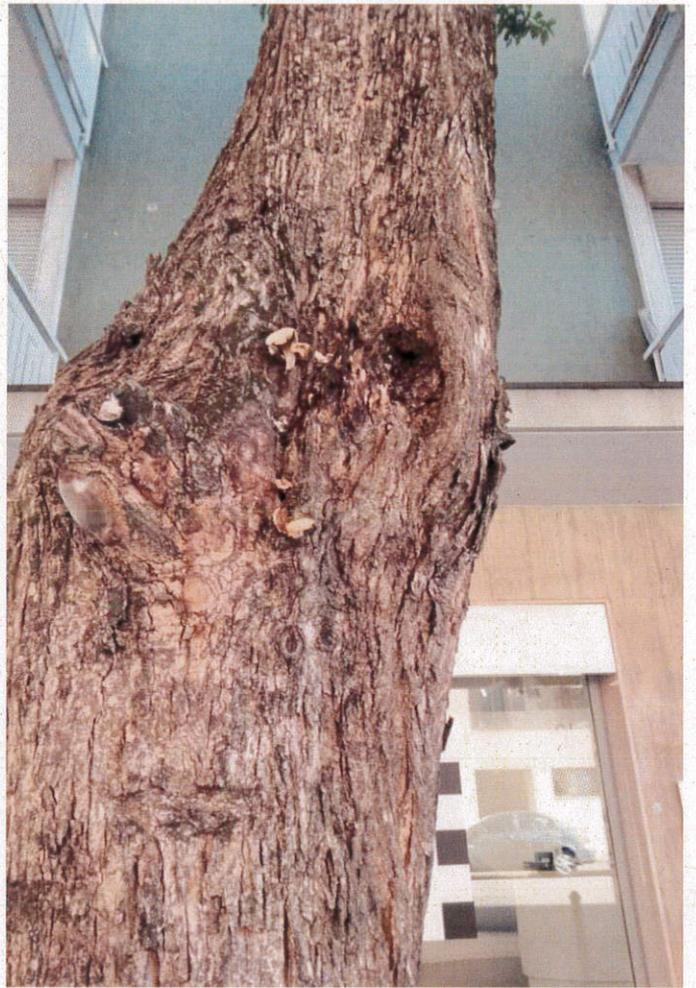
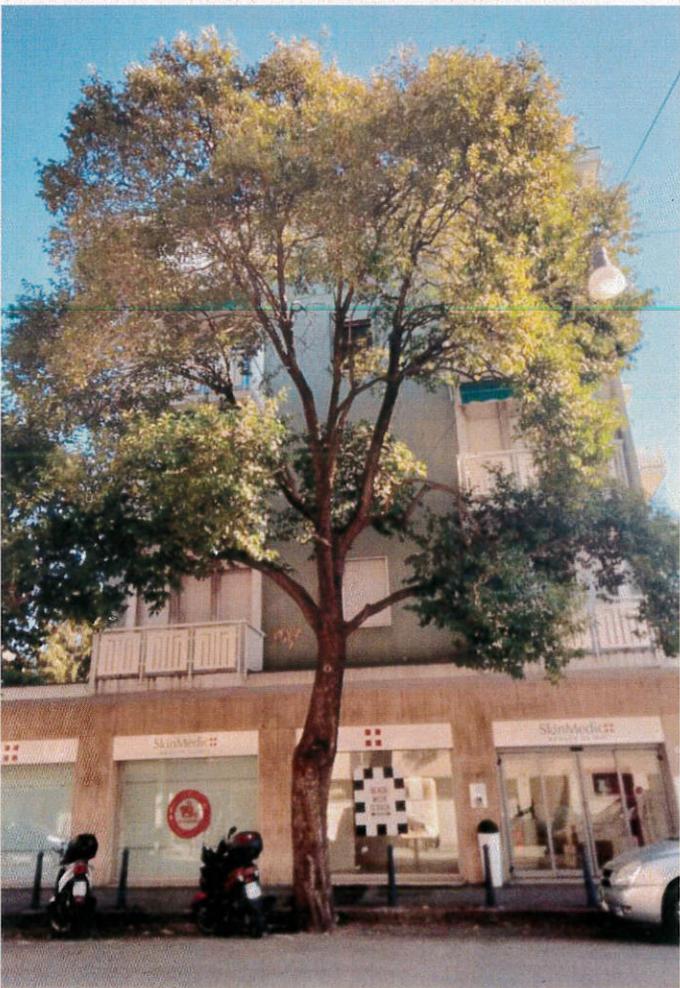
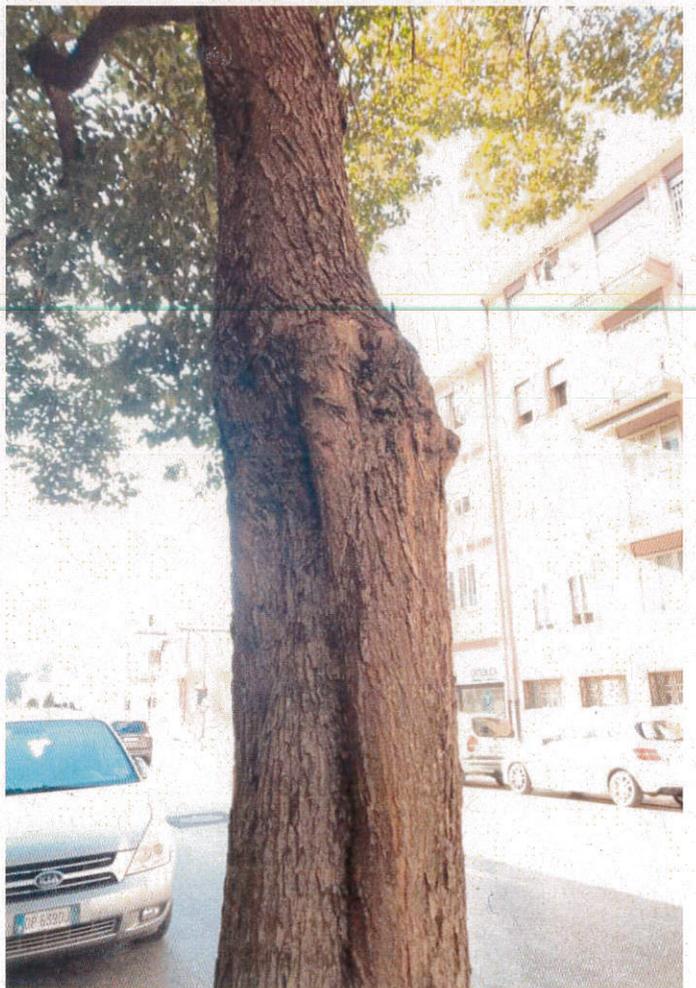
Rilevatore Sgrò Sergio	Tipo Primo controllo
Sito di crescita Banchina	Fase fisiologica adulto
Stato vegetativo 5 presenza di carie o carpofori	
Altezza 13,00 m	Ø chioma 9,00 m
Bersaglio Zona attigua a semafori, pensilina, area attigua a punti di ristoro di discreta frequentazione. Giardini di scuole	
Altezza castello 4,00 m	
Circ. tronco 157 cm	Ø tronco 50,00 cm
Note	Diffusi processi di carie con carpoforo al castello causa eliminazione di branca primaria. Fusto in torsione con aree fortemente depresse e appiattite. Evidenti tensioni da carico comunicate da depressioni longitudinali e crack orizzontali su rigonfiamenti. Aspettative di vita fortemente condizionate da gravi problemi strutturali. Rischio elevato e non riducibile.

Radici presenza gravi danni (1)
Colletto Depressione (2)
Tronco depressione (3), cavità (3), costolature (3), torsione (3), Carie (3), Carpofori (3), Cavità (3), Ferita (3)
Castello Cavità (3), ferite da taglio (3), Danni alla corteccia (3)
Chioma seccumi (1)
Agenti patogeni Phellinus (3)
Interferenze Ostacoli per edifici (2)

Tipo lavoro	ABB - Abbattimento pianta	Data fine prevista	25/11/2022
--------------------	---------------------------	---------------------------	------------

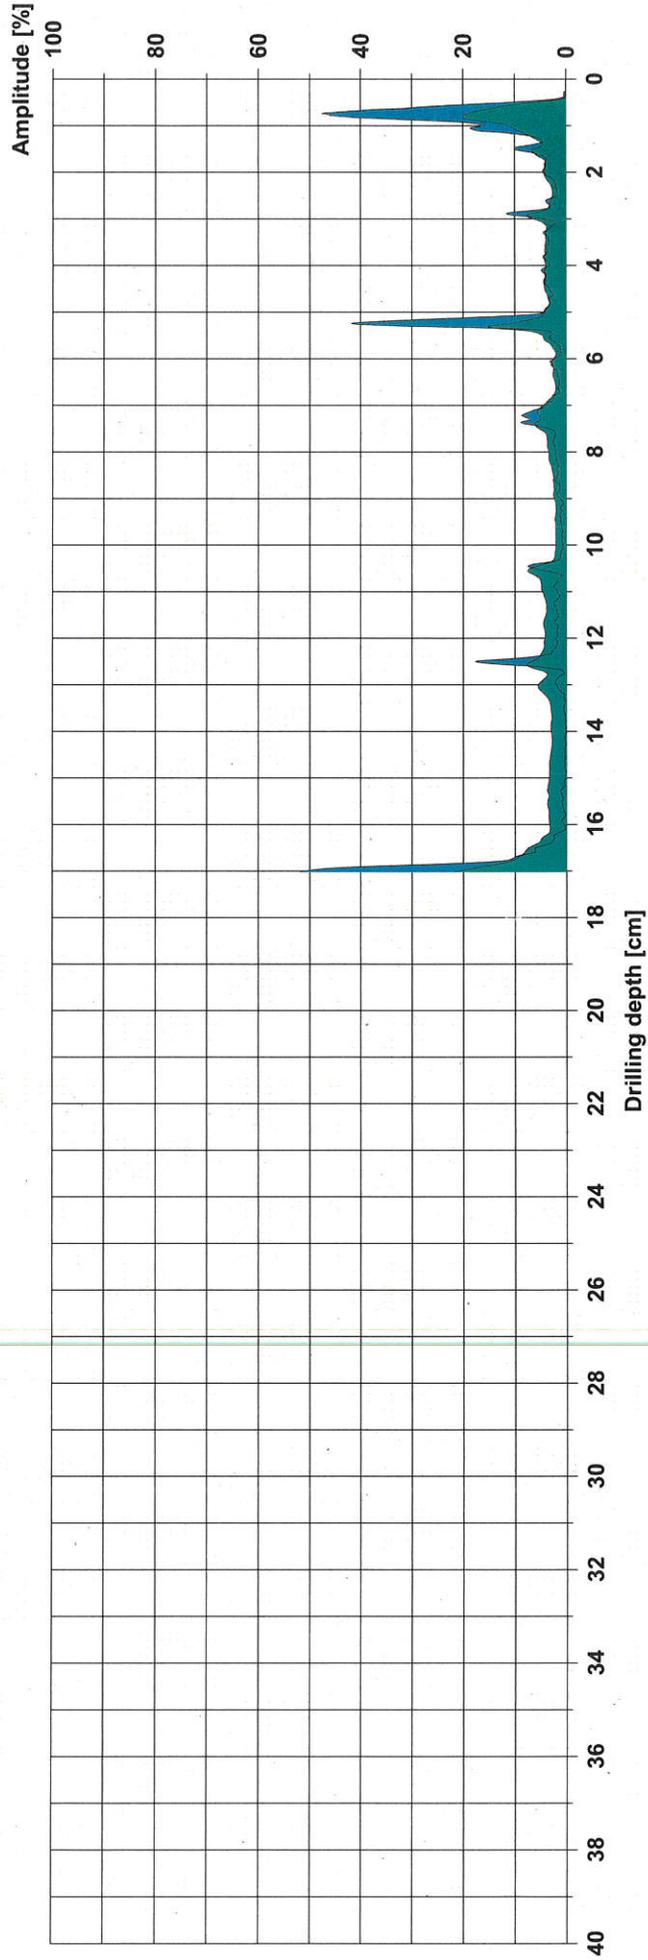
Measurement no.: 6 Speed : 2500 r/min Diameter:
ID number : Needle state: ok Level : 200
Drilling depth : 17.02 cm Tilt : --- Direction: 270
Date : 07.11.2022 Offset : 87 / 252 Species : Iguastro
Time : 13:11:01 Avg. curve : off / off Location : 1.46907
Feed : 100 cm/min Name : 1

Note Primi 17 cm fortemente degradati. La restante porzione è esigua e danneggiata. Grave anomalia.
