VSA - Data: 21/12/2023

## Scheda pianta 5.113 - Via Monte Cengio

5 - Quartiere 5

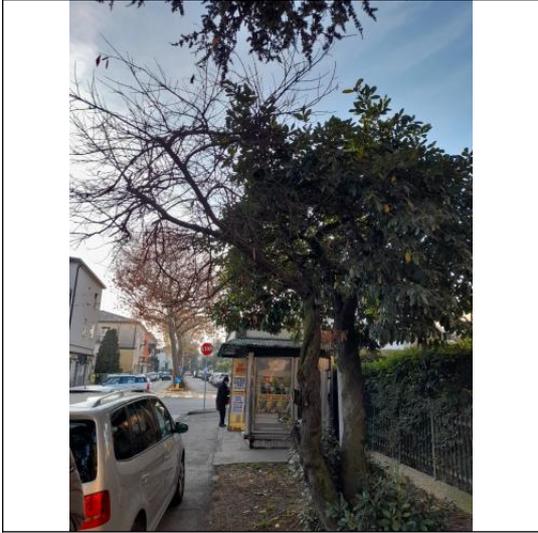
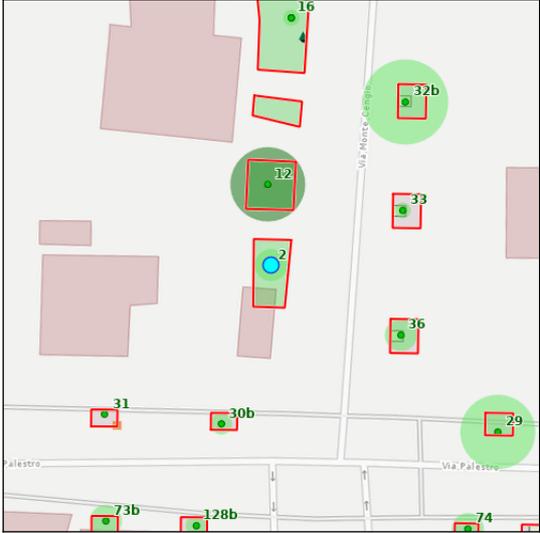
CPC: D - Gravità estrema

**Note** Pianta giunta a fine ciclo. Presenza di carie in diverse zone dei fusti principali, metà della chioma si presenta secca.

**Fusto** Ricacci diffusi - riscoppi (3), Carie (3), Cavità esposta (3), Fusto inclinato (2), Orifizi - fessure - lesioni aperte (3), Ferite da taglio marcescenti (2)

**Branche** Carie (2), Branche compromesse (2), Cavità (1), Ferite da taglio marcescenti (2), Seccumi (3), Branche secche (3)

**Chioma** Asimmetrica (2), Dissecamento (3)
