<b>Nr. albero</b> 22	<b>Cartellino</b> 9991799/10
<b>Coordinate</b> 726604,74 / 5035264,16	
<b>Proprietà</b> Area di proprietà	<b>in lavorazione</b> [X]

VSA - Data: 18/09/2023

## **Relazione di intervento per selezione e manutenzione straordinaria degli arbusti e delle piante lungo la tangenziale sud-est di Padova.**

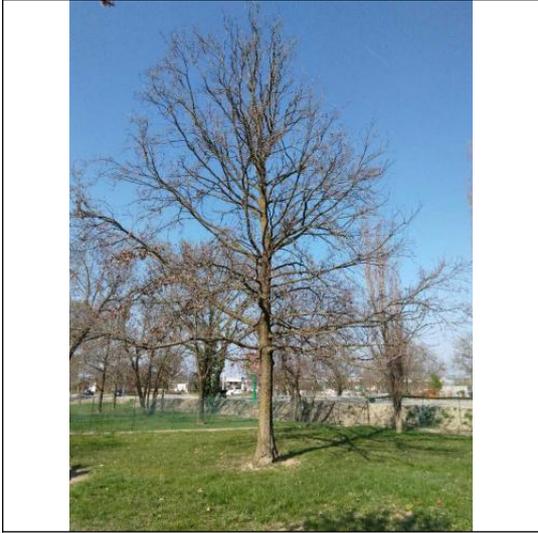
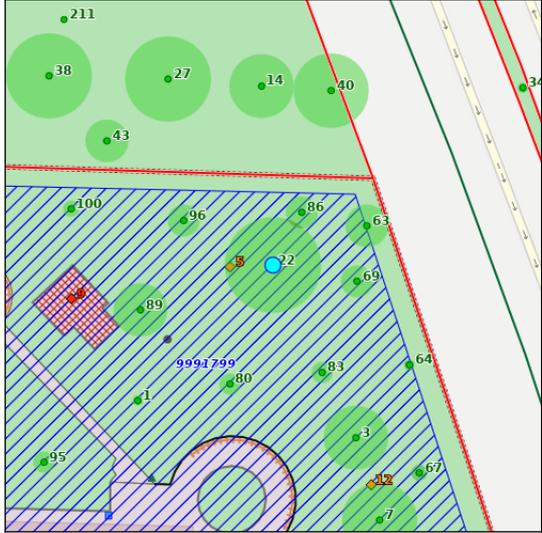
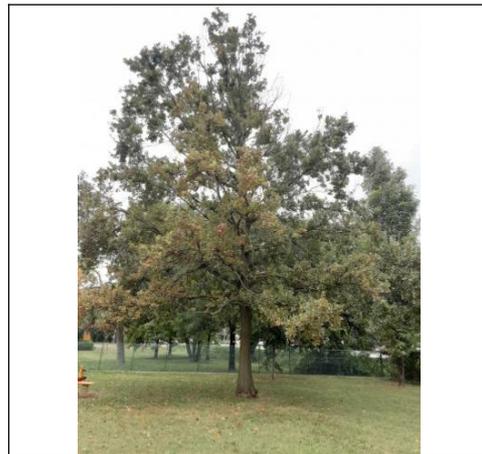
<b>Tassonomia</b> Quercus robur (Farnia)	
<b>Sito di crescita</b> Prato o giardini	<b>Fase fisiologica</b> adulto
<b>Accessibilità</b>	
<b>Bersaglio</b> Zona attigua a semafori, pensilina, area attigua a punti di ristoro di discreta frequentazione. Giardini di scuole	
<b>Altezza</b> 12,00 m	<b>Ø chioma</b> 9,00 m
<b>Altezza castello</b> 3,00 m	
<b>Circ. tronco</b> 123 cm	<b>Ø tronco</b> 39,00 cm
<b>Stato pianta</b> Pianta viva	
<b>Modalità età</b> non rilevato	<b>Età pianta calcolata</b>
<b>Data abbattimento</b>	<b>Data rimozione ceppaia</b>
<b>Note</b> Criticità: Necrosi e carie al colletto. Branche secche.

CPC: D - Gravità estrema

**Note** R45 280w h5cm. ferite al colletto e buchi uscita insetti. Decadimento avanzato. Non compatibile col contesto

<b>Colletto</b>	Allargato (1), Carie (3), Decorticazione - danni alla corteccia (3), Rigonfiamenti (2), Insetti lignivori (2), Essudati batteriosi (2), Orifici - fessure - lesioni aperte (2)
<b>Fusto</b>	Insetti lignivori (1), Effetto botte (1), Ferite da taglio marcescenti (1)
<b>Chioma</b>	Asimmetrica (1), Dissecamento (2), Autoriduzione della chioma (3)

Tipo lavoro	Impresa	Data fine prevista
ABB - Abbattimento pianta		04/10/2023

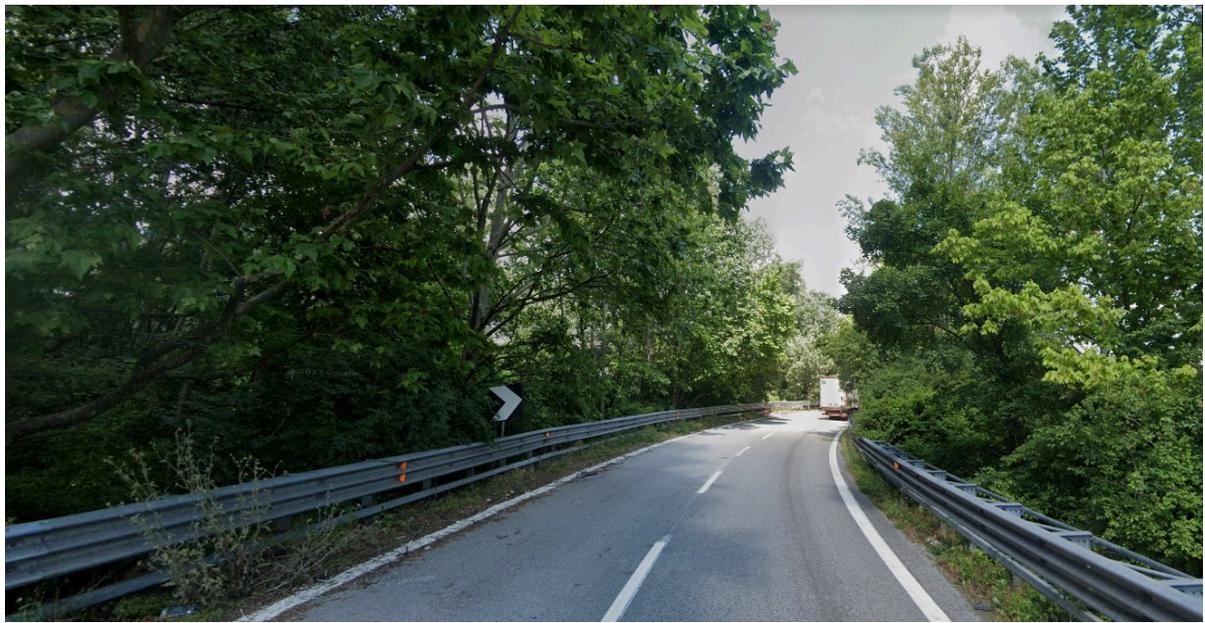
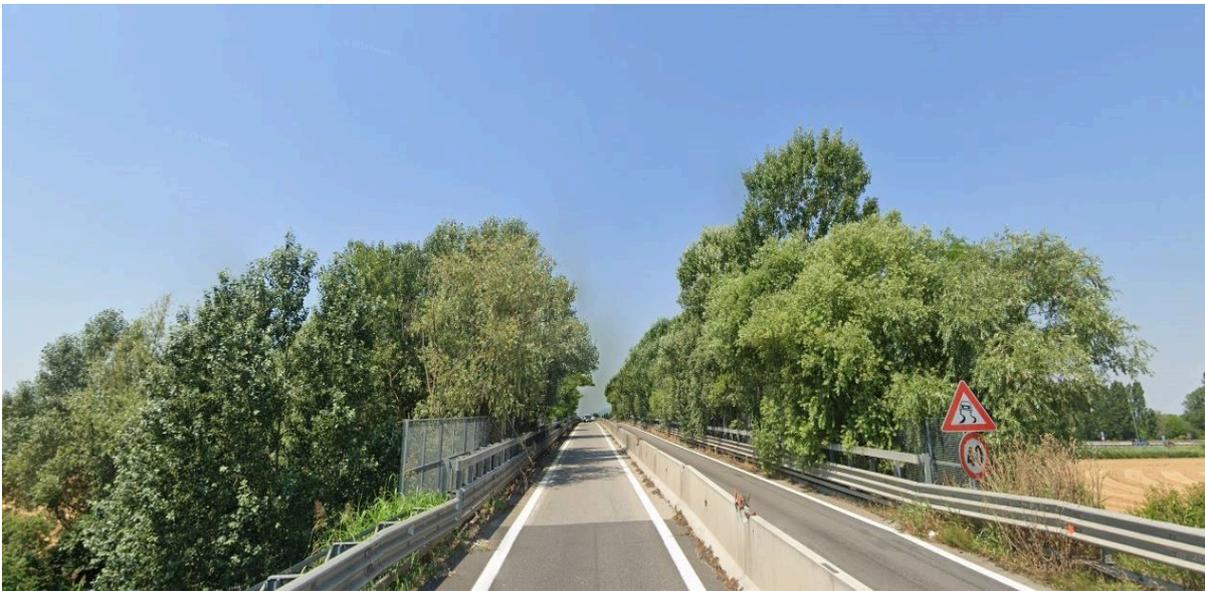
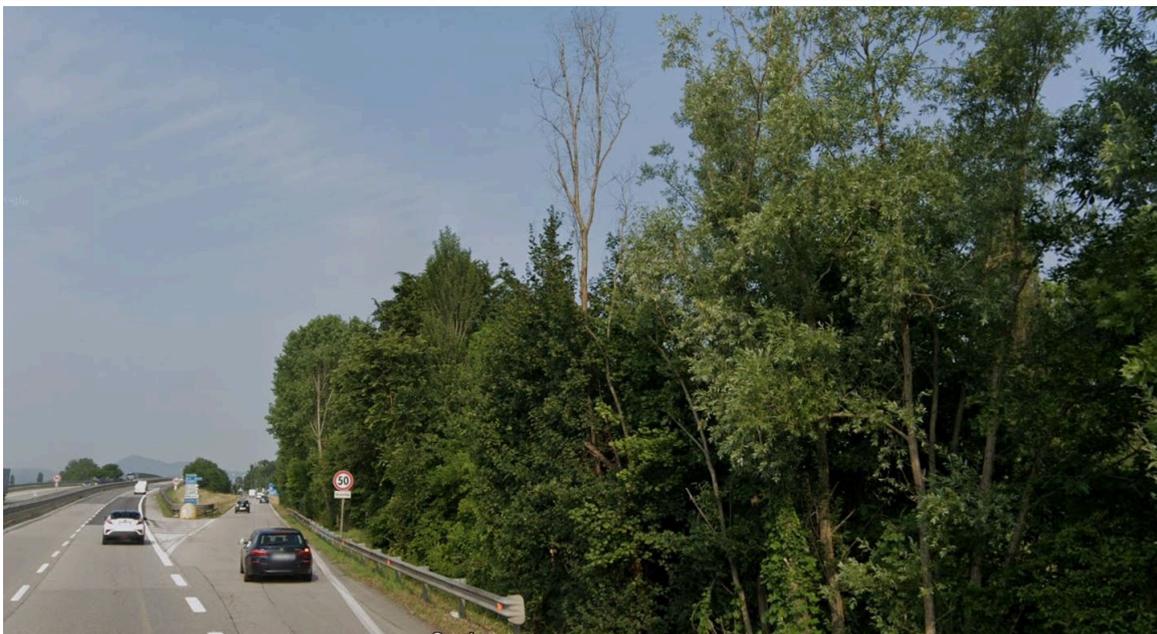
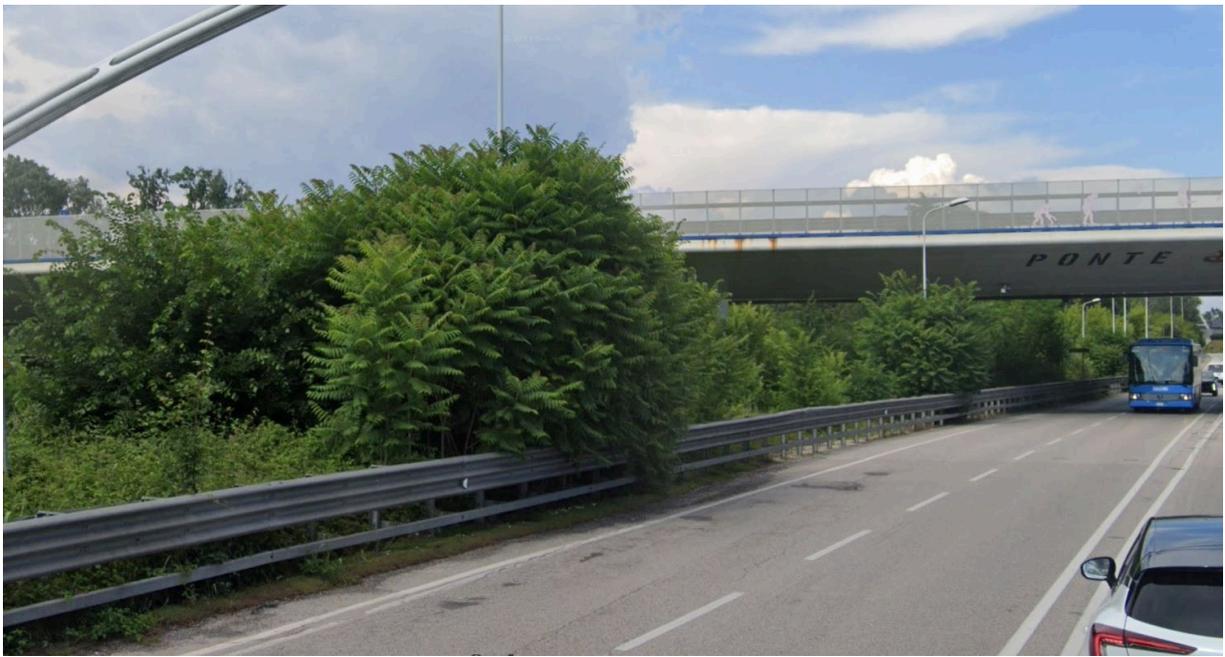
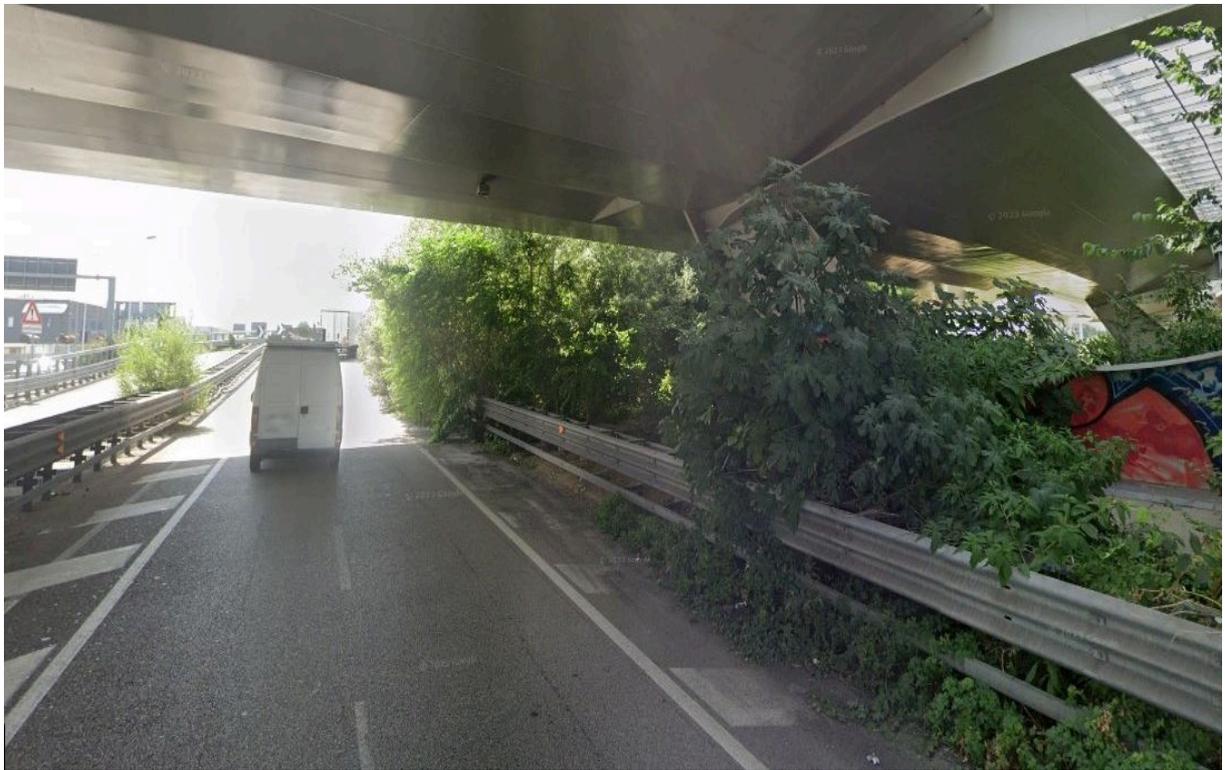
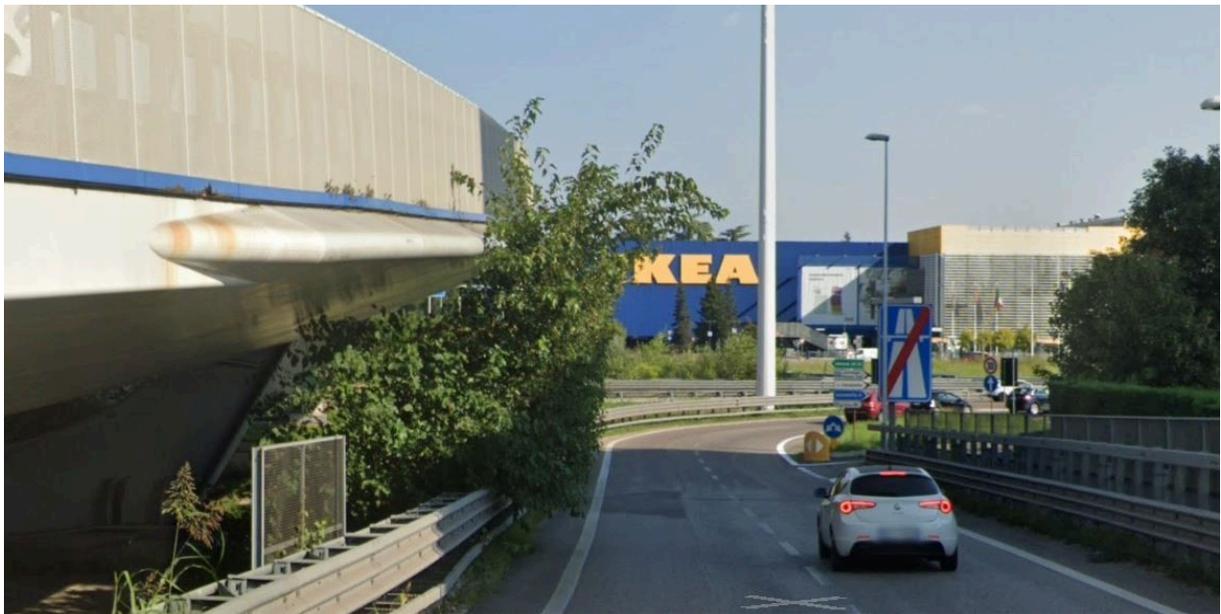
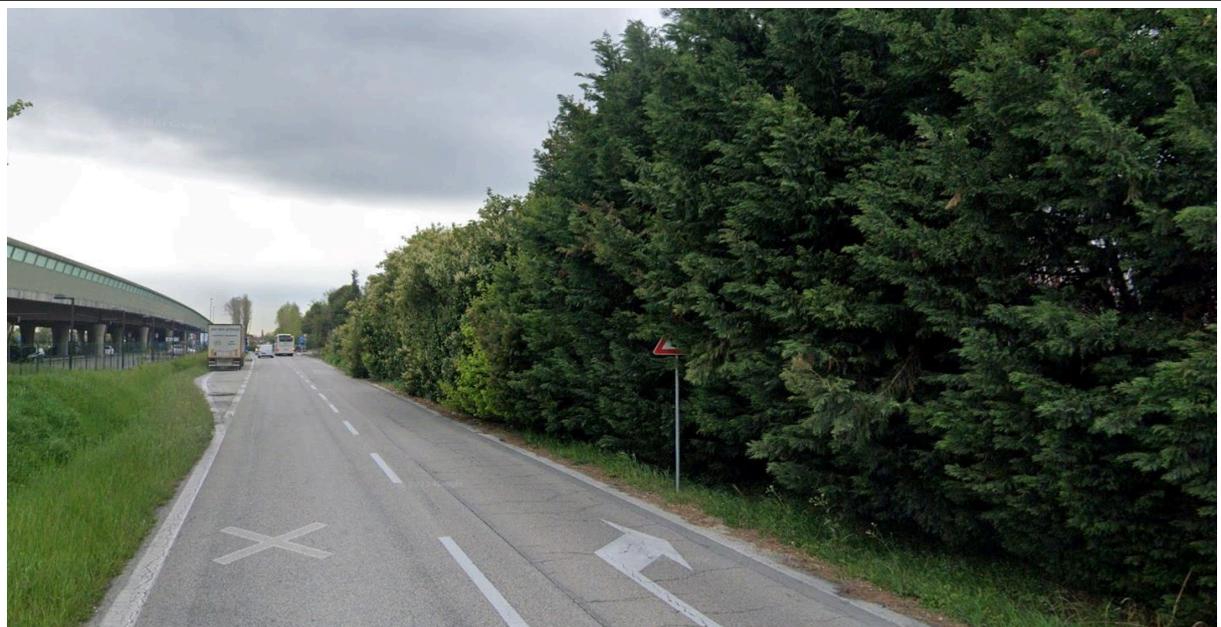
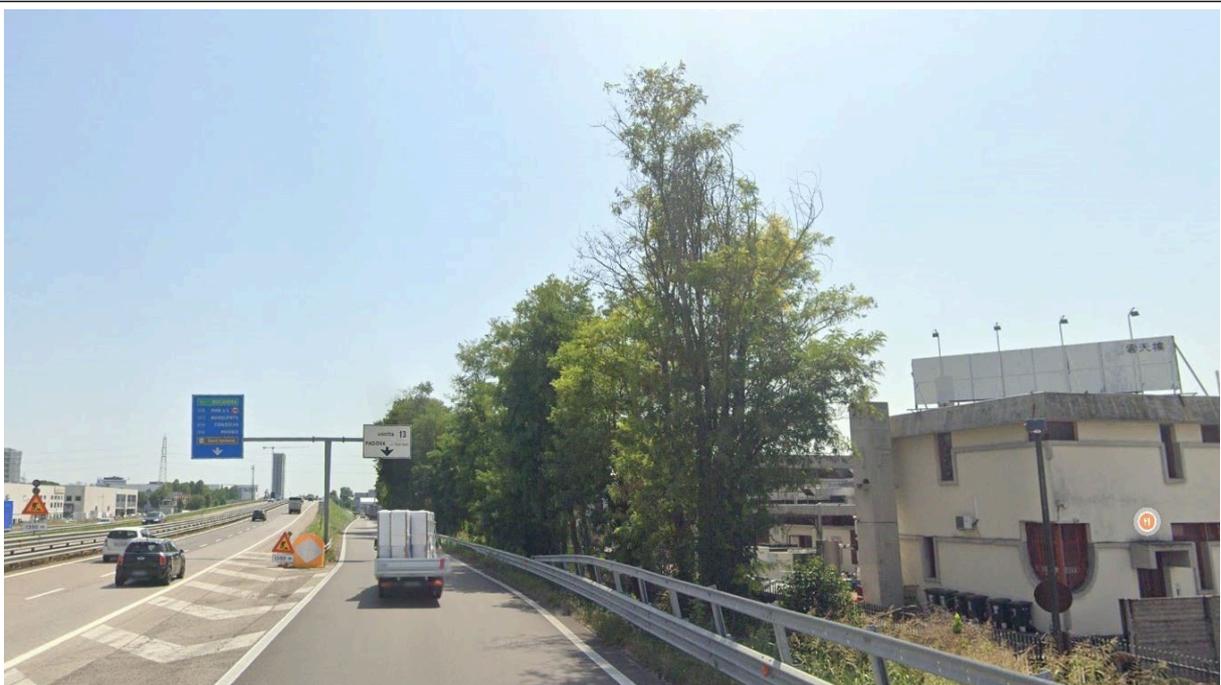
Di seguito, foto a carattere esemplificativo ma non esaustivo delle aree con necessità di intervento.

- provvedere al taglio degli alberi sbilanciati, o scalzati al piede, o in precarie condizioni fitosanitarie, o sovraccaricati da edera e vitalba, che incombono sulla sede stradale;

- provvedere alla potatura dei rami e degli arbusti che si distendono verso la sede stradale e che possono pregiudicare la corretta fruibilità, funzionalità e visibilità della viabilità pubblica;

- pulire dalla vegetazione ove sia necessario mantenere l'efficienza idraulica dei fossi/canalette a lato della strada;
- rimuovere completamente piante, alberi e arbusti collocati che occultano la segnaletica stradale.

Le attività avranno la funzione di selezionare le alberature presenti eliminando le piante secche, gravemente deperenti e quelle che presentano significativi difetti che ne possano compromettere la stabilità. In alcuni casi si andrà ad eliminare la ricrescita spontanea di alcune piante, soprattutto quelle non autoctone ed infestanti, a ridosso del guard-rail per liberare il ciglio stradale mentre in altri verranno abbattute delle piante ad alto fusto per incentivare la crescita di nuove "macchie o gruppi di piante" al fine di eliminare il rischio di schianto su strada e creando nel tempo una fascia verde che faccia da schermo alla tangenziale stessa. In scarpata, il taglio degli esemplari arborei e arbustivi verrà eseguito al colletto, senza asportazione della ceppaia, per non compromettere la stabilità delle scarpate.
