<b>Nr. albero</b> 13	<b>Cartellino</b> 9990075/7
<b>Coordinate</b> 725534,81 / 5035242,60	
<b>Proprietà</b> Area di proprietà

VTA - Data: 11/01/2023

Scheda pianta 1.966 - Giardini Arena

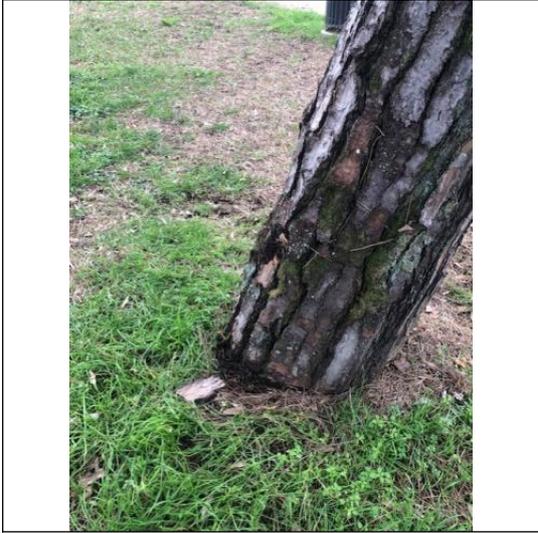
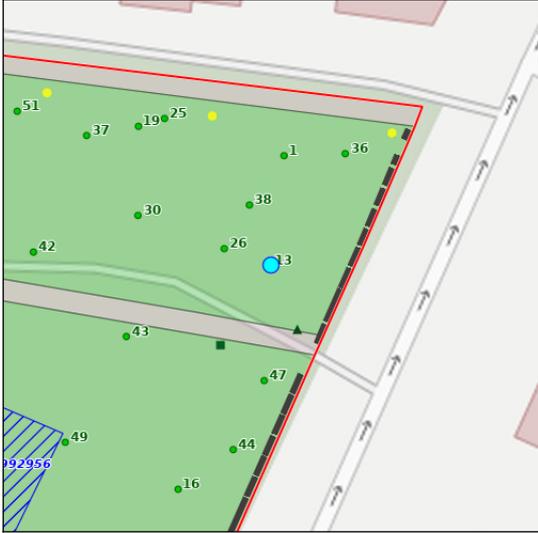
CPC: D - Gravità estrema

**Note** Segni iniziali di ribaltamento della zolla per distacco del terreno dal colletto, chioma sbilanciata

**Conformazione** Inclinata/Sbilanciata**Radici** sollevamento radicale (3)**Chioma** Asimmetria (3), Autoriduzione della chioma (3)**Lavori proposti**

Tipo lavoro	Impresa	Data fine prevista
ABB - Abbattimento pianta		27/01/2023

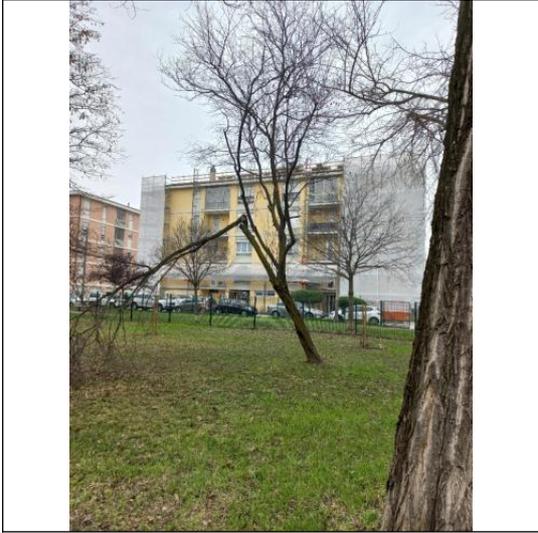
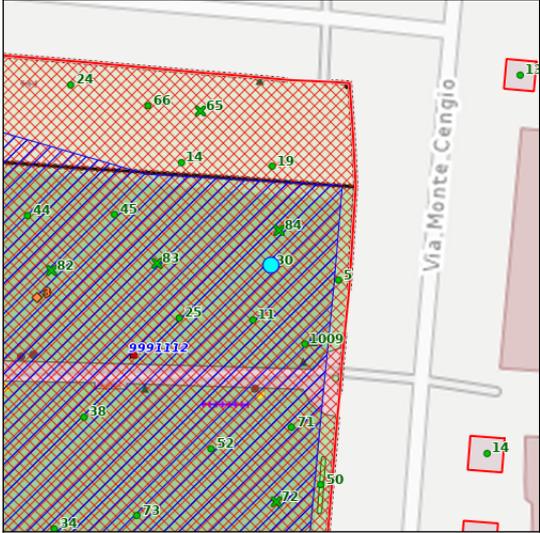
<b>Nr. albero</b> 30	<b>Cartellino</b> 9991112/18
<b>Coordinate</b> 723631,42 / 5032470,40	
<b>Proprietà</b> Area di proprietà

CPC: D - Gravità estrema

**Note** Albero fortemente sbilanciato con carpofori diffusi e disseccamenti in chioma. Non sanabile

<b>Conformazione</b> Inclinata/Sbilanciata			
<b>Tronco</b> torsione (3), essudati (2), Carpoforesi (3)			
<b>Branche</b> Rottura (3)			
<b>Chioma</b> Branche compromesse (3), Asimmetria (3), Autoriduzione della chioma (3), seccumi (3), microfillia (2), Carpoforesi (3)			
<b>Agenti patogeni</b> Phellinus (3)			
<b>Lavori proposti</b>			
<b>Tipo lavoro</b>		<b>Impresa</b>	<b>Data fine prevista</b>
ABB - Abbattimento pianta			23/03/2023
<b>Iter</b>			
<b>#</b>	<b>Data esecuzione</b>	<b>Eseguito da</b>	<b>Stato VTA</b>
1	22/12/2022 13:11:37	Riccardo Morganti	In lavorazione
2	22/12/2022 13:12:59	Riccardo Morganti	Richiesta validazione (Applicativo)
3	22/12/2022 13:12:59	Riccardo Morganti	Validata

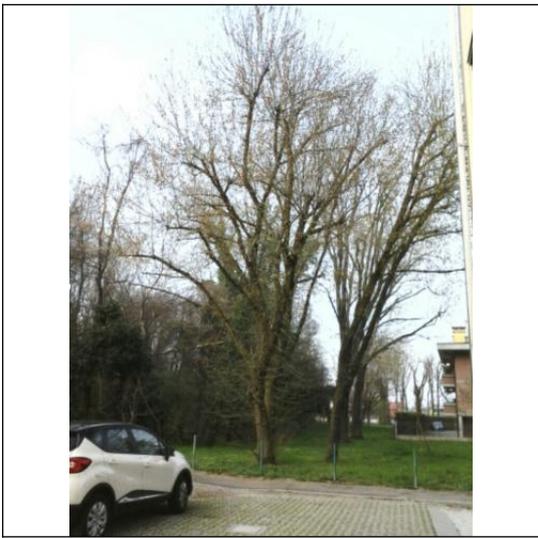
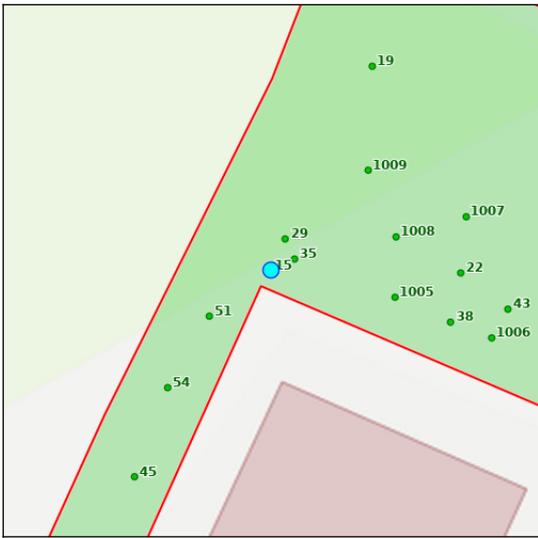
<b>Nr. albero</b> 15	<b>Cartellino</b> 9990068/6
<b>Coordinate</b> 725706,86 / 5035357,45	
<b>Proprietà</b> Area di proprietà

CPC: D - Gravità estrema

<b>Conformazione</b> Inclinata/Sbilanciata
<b>Branche</b> Rottura (3), Ferita (3), compromessa (3), Cavità (3), Dissecamento (3)
<b>Chioma</b> Asimmetria (3), Carie (3)

Lavori proposti			
Tipo lavoro		Impresa	Data fine prevista
ABB - Abbattimento pianta			26/01/2023
Iter			
#	Data esecuzione	Eseguito da	Stato VTA
1	10/01/2023 16:49:32	Giulia Breda	In lavorazione
2	10/01/2023 16:50:26	Giulia Breda	Richiesta validazione (Applicativo)
3	10/01/2023 16:50:26	Giulia Breda	Validata

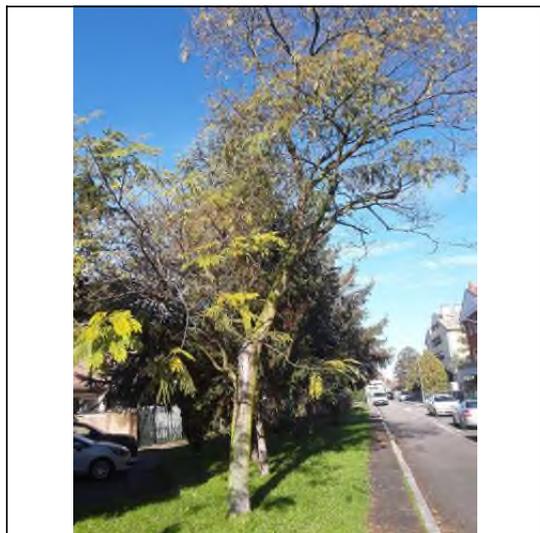
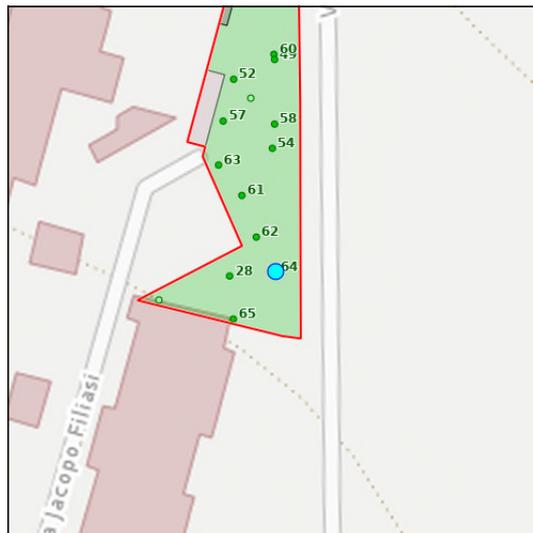
<b>Nr. albero</b> 64	<b>Cartellino</b> 9992612/13
<b>Coordinate</b> 727320,43 / 5031188,11	
<b>Proprietà</b> Area di proprietà

<b>Note</b>	Esemplare oggetto di sbramamento antico con fessure e necrosi su branche. Interventi correttivi non realizzabili
-------------	--

**Tronco** Ferita (2)**Branche** compromessa (1), Ferita (2)**Chioma** Carie (1)**Iter**

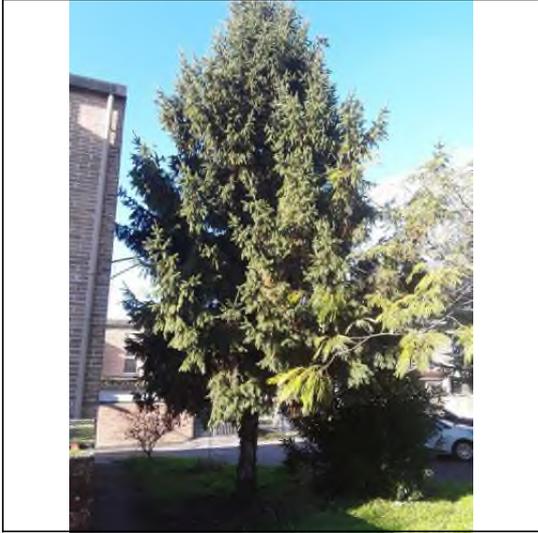
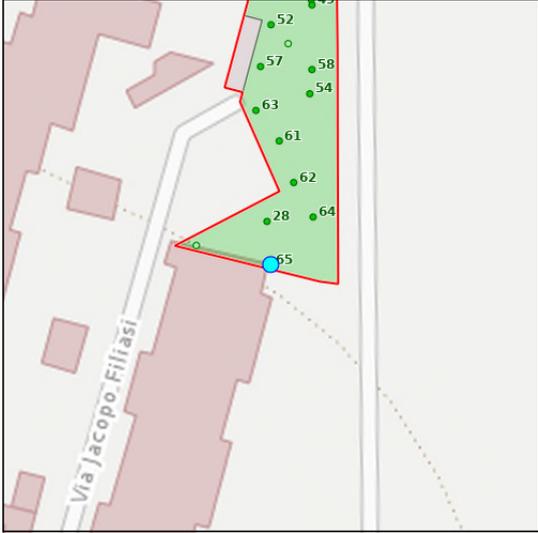
<b>Nr. albero</b> 65	<b>Cartellino</b> 9992612/14
<b>Coordinate</b> 727316,48 / 5031183,65	
<b>Proprietà</b> Area di proprietà

<b>Tipo</b> Primo controllo	
<b>Fase fisiologica</b> adulto	
<b>Altezza</b> 8,00 m	
<b>Ø tronco</b> 23,00 cm	
<b>Circ. tronco</b> 72 cm	
<b>Note</b> Pianta radicata a 2 m da abitazione, la chioma è a contatto con l'edificio. Interventi correttivi non realizzabili

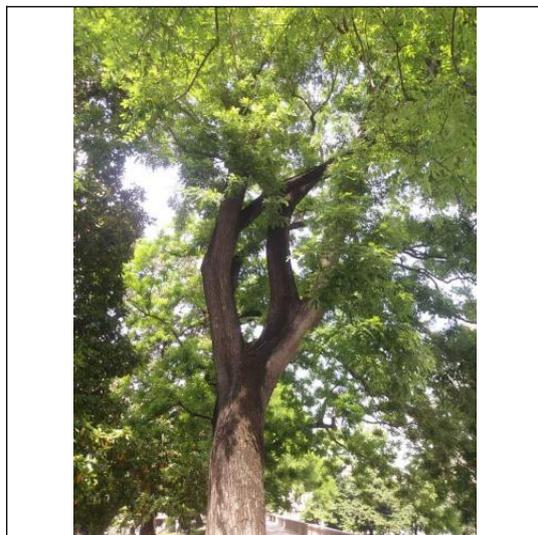
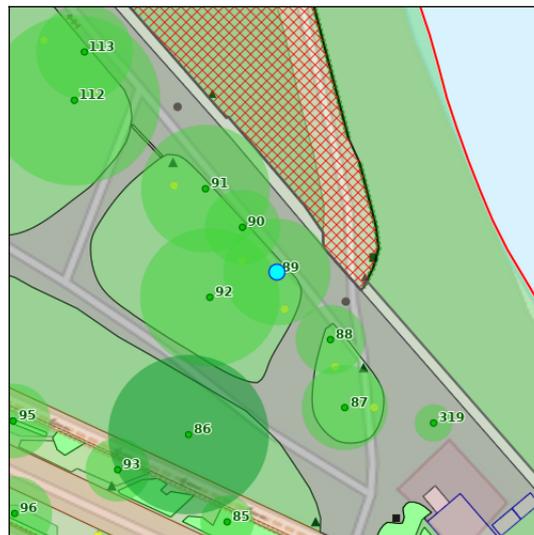
Cartellino 9991668/103

**Note** Presenza carpofori su branche capitozzate. Carie, ampie ferite aperte, chioma con architettura alterata da capitozzatura. Individuo con gravi difetti strutturali al castello e alle branche. Ramificazioni primarie in torsione e con forti tensioni biomeccaniche. La conservazione di questa alberatura sarebbe attuabile solamente attraverso drastiche riduzioni della chioma che si configurano come interventi associabili ad una capitozzatura. Considerando la logica del filare, l'elevata frequentazione dell'area ed il rischio elevato, si consiglia di procedere attraverso la sostituzione del soggetto arboreo.

**Branche** Rottura (2), compromessa (3), Cavità (3), Dissecamento (3), Fessurazione (2)

**Chioma** Branche compromesse (3), Asimmetria (2), Capitozzo (3), Carie (3), Carpofori (3)

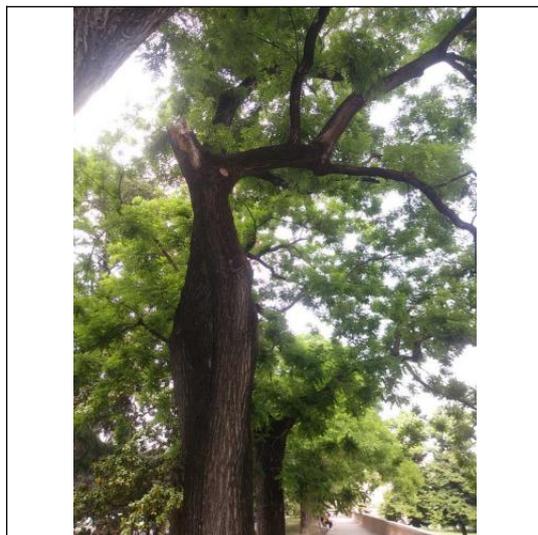
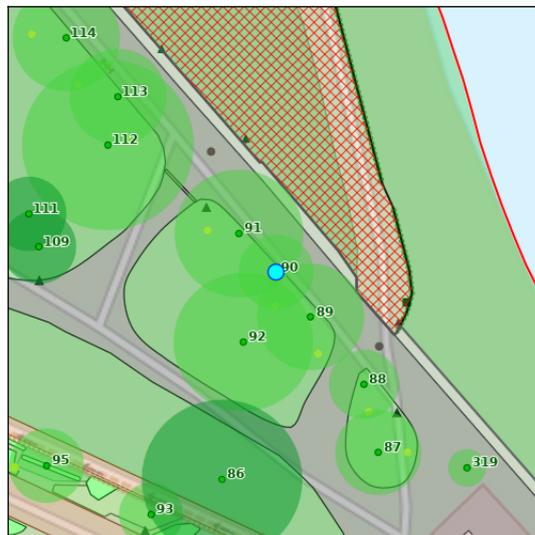
Cartellino 9991668/104

Chioma alterata da capitozzatura. Moncone cariato sulla quale inserzione con cavità si inserisce branca laterale vigorosa. Individuo con gravi difetti strutturali al castello e alle branche. Ramificazioni primarie in torsione e con forti tensioni biomeccaniche. La conservazione di questa alberatura sarebbe attuabile solamente attraverso drastiche riduzioni della chioma che si configurano come interventi associabili ad una capitozzatura. Considerando la logica del filare, l'elevata frequentazione dell'area ed il rischio elevato, si consiglia di procedere attraverso la sostituzione del soggetto arboreo.

**Castello** Cavità (2), Ferita (3)

**Branche** Rottura (3), Dissecamento (3), Ferita (3), Fessurazione (2), compromessa (3), Cavità (3)

**Chioma** Carie (3), Capitozzo (3), Branche compromesse (3)

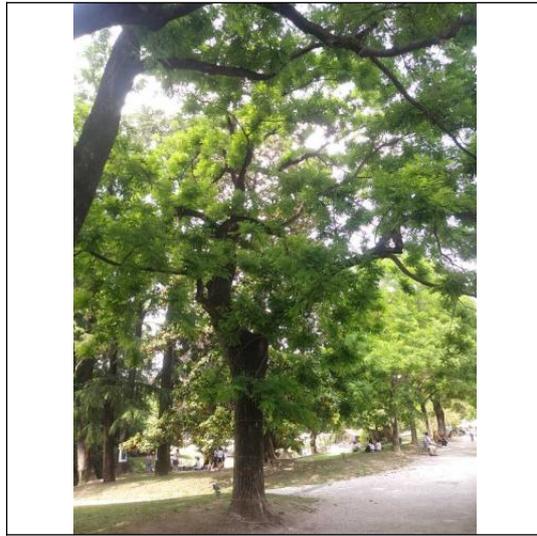
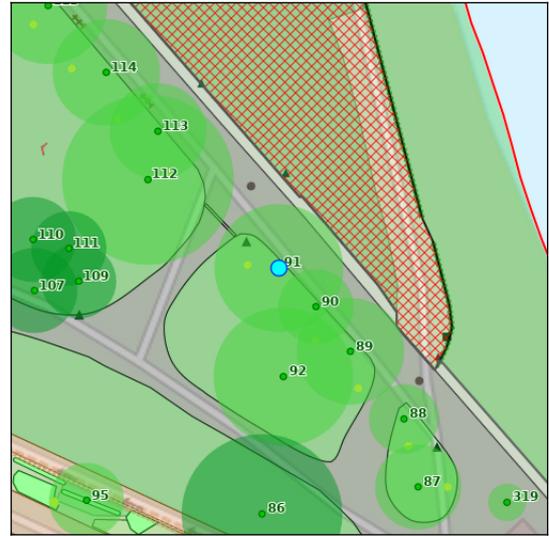
Carie e cavità con nidi di calabroni. Individuo con gravi difetti strutturali al castello e alle branche. Ramificazioni primarie in torsione e con forti tensioni biomeccaniche. La conservazione di questa alberatura sarebbe attuabile solamente attraverso drastiche riduzioni della chioma che si configurano come interventi associabili ad una capitozzatura. Considerando la logica del filare, l'elevata frequentazione dell'area ed il rischio elevato, si consiglia di procedere attraverso la sostituzione del soggetto arboreo.

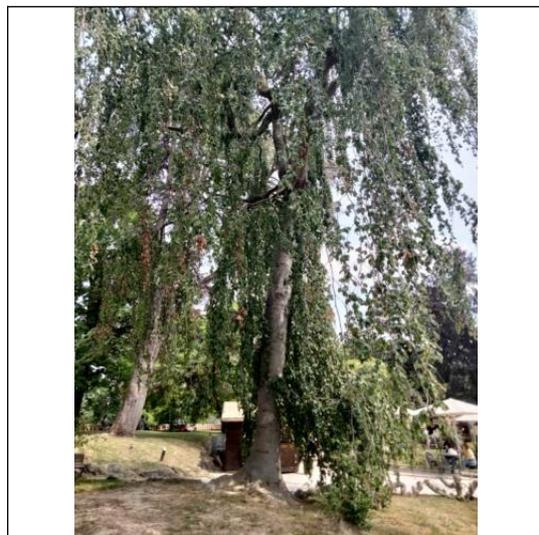
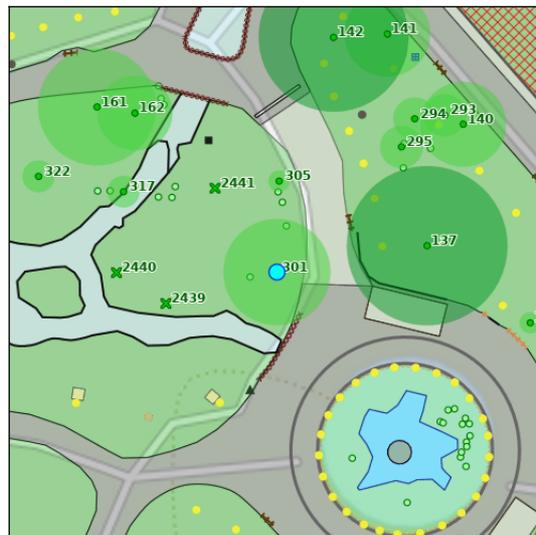
<b>Anomalie:</b> (1) difetto minore, (2) difetto medio, (3) difetto grave			
<b>Conformazione</b> Sbilanciata			
<b>Castello</b> Danni alla corteccia (3), Ferita (3)			
<b>Branche</b> compromessa (3), Ferita (3), Fessurazione (3)			
<b>Chioma</b> Carpofori (3), Asimmetria (3), seccumi (3), Branche compromesse (3), Carie (3)			
<b>Iter</b>			
#	Data esecuzione	Eseguito da	Stato VTA
1	05/12/2022 16:13:35	Sgrò Sergio	In lavorazione
2	15/12/2022 11:19:54	Sgrò Sergio	Richiesta validazione (Applicativo)
3	15/12/2022 11:19:54	Sgrò Sergio	Validata

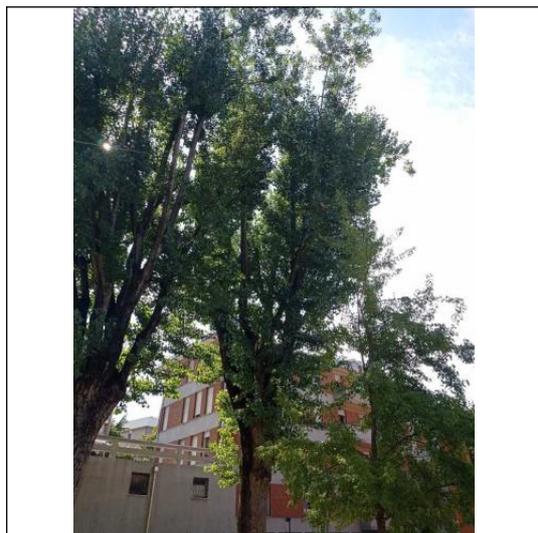
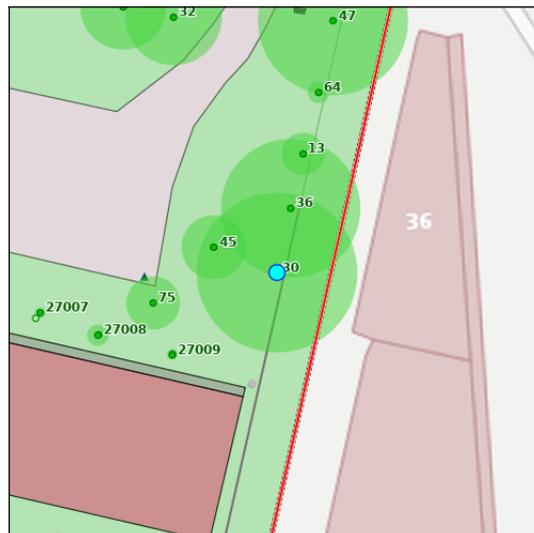
Piatto morfologico al colletto lato est. Strumentali confermano ampie sacche di carie con cavità diffuse sui vari lati del colletto. Non si evidenziano danni esterni; probabile origine radicale dei marciumi. Albero a fine ciclo con difetti strutturali destinati ad aggravarsi nel breve periodo. Rischio elevato e non riducibile con le buone pratiche arboricolturali.

Nr.	Data rilievo	Posizione	Gradi	h [cm]	Inclinazione	Ø [cm]	Par. res.[cm]	t/R
1	21/11/2022	Colletto	90	5,00				
2	21/11/2022	Colletto	120	5,00				
<b>Note</b>	Forte degradazione dei tessuti in profondità.							
3	21/11/2022	Colletto	180	5,00				
<b>Note</b>	Riscontra varie ed ampie sacche di tessuto degradato.							
4	21/11/2022	Colletto	240	5,00				
<b>Note</b>	Ampia area di tessuto degradato.							
5	21/11/2022	Colletto	300	5,00				
<b>Note</b>	Tracciato con sospette anomalie.							
6	21/11/2022	Colletto	40	5,00				
<b>Note</b>	Rileva ampia area di tessuti alterati.

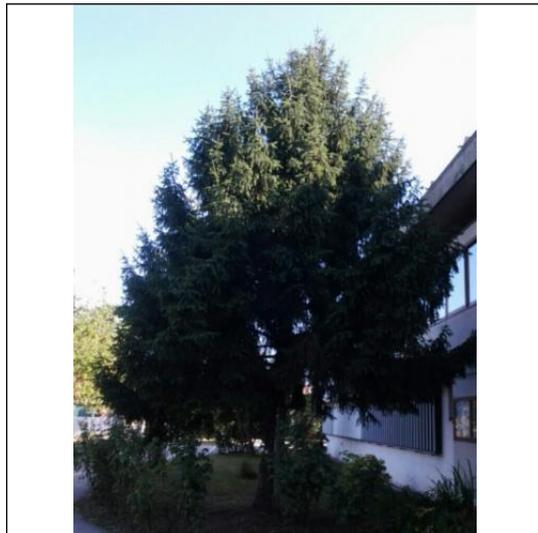
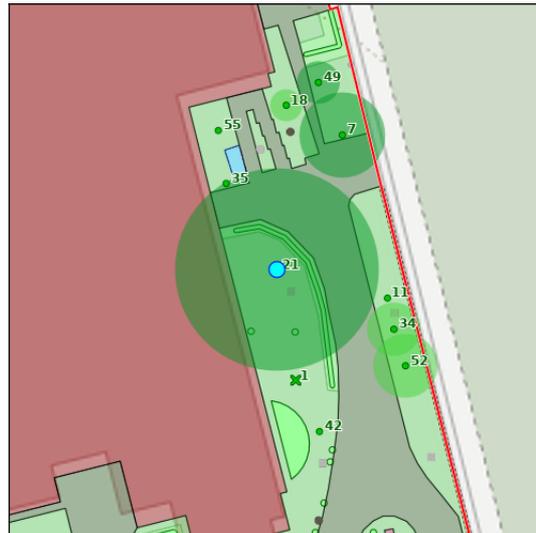
**Note** Pianta a ridosso dell'edificio - resinosi su tutto il fusto. Doppio cimale, uno disseccato comprese le ramificazioni laterale. Albero in fase di deperimento. Aspettative di vita condizionate da gravi problemi vegetativi

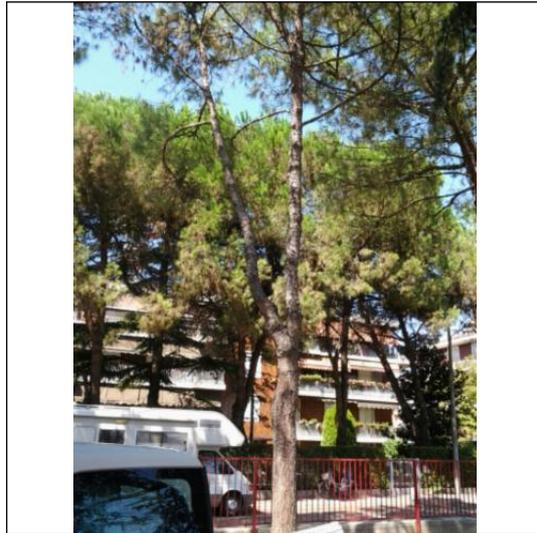
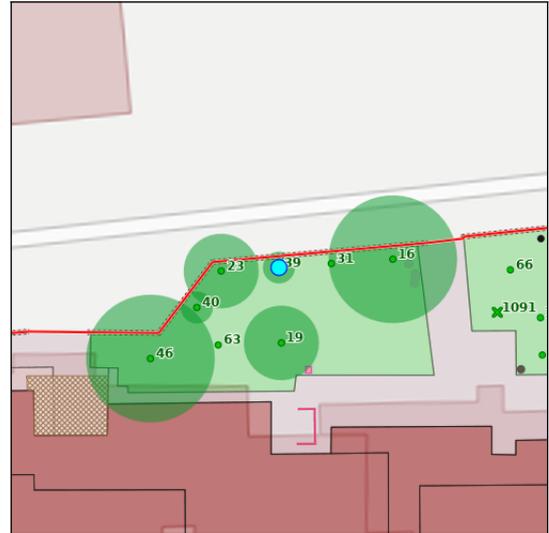
**Note** Albero in avanzata fase di deperimento. Aspettative di vita condizionate da gravi problemi vegetativi. Albero a fine ciclo.

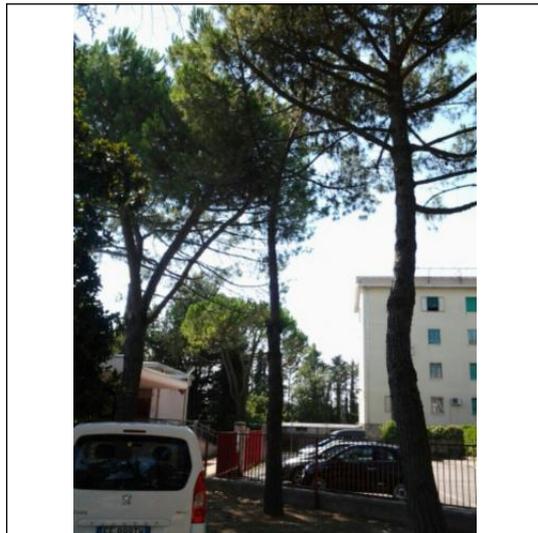
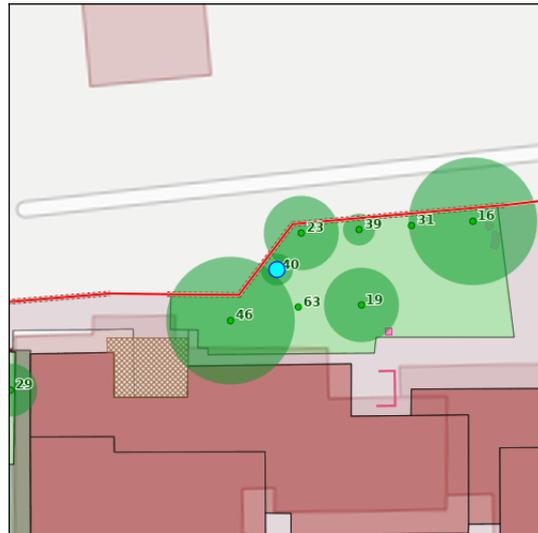
**Note** Tipica sintomatologia di pino domestico in pianura e per mancanza di spazio per lo sviluppo.

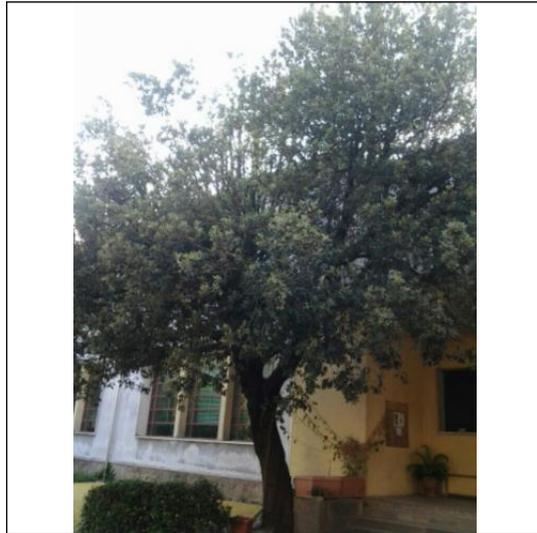
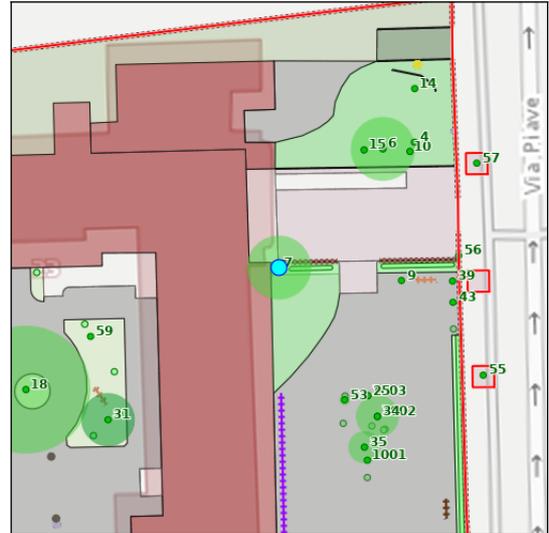
Cartellino 9991828/7

**Note** Torsione del fusto, radicato a ridosso edificio, colto con conflitto con muretto. Strumentali confermano degradazione interna importante dei tessuti legnosi al colletto e nella porzione inferiore del fusto. Albero collocato all'ingresso della scuola. Aspettative di vita condizionate da gravi problemi fitosanitarie e strutturali.

Nr.	Data rilievo	Posizione	Gradi	h [cm]	Inclinazione	Ø [cm]	Par. res.[cm]	t/R
5	18/10/2022	Colletto	50	10,00				
<b>Note</b>	Rileva ampie aree degradate.							
6	18/10/2022	Colletto	210	5,00				
<b>Note</b>	Rileva anomalie interne non trascurabili.							
7	18/10/2022	Colletto	100	5,00				
<b>Note</b>	Rileva importanti anomalie

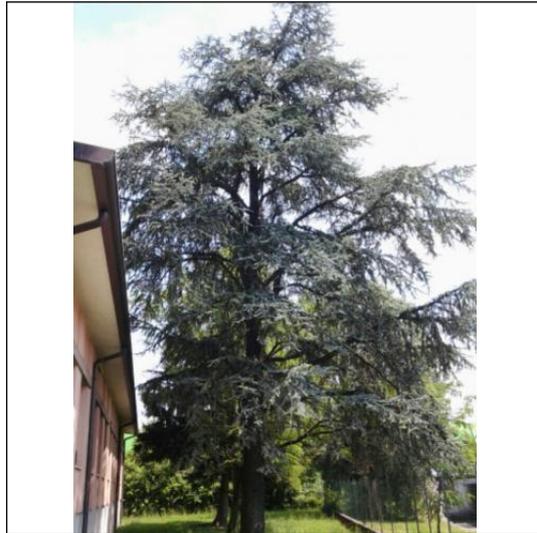
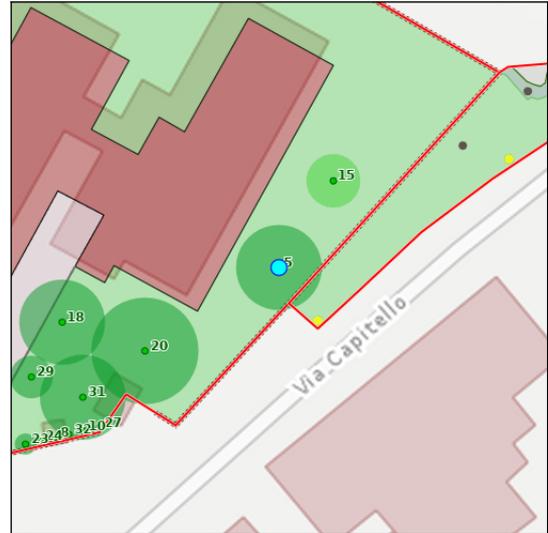
Importanti e recenti danni ad apparati radicali causa lavori in profondità all'interno della zolla del soggetto. Vecchia e ampia ferita colletto/fusto lato SW da danno meccanico con ampia area depressa e cornici laterali attive. Presenza di carpoforo al colletto. trasparenza in chioma. Albero che presenta aspettative di vita fortemente condizionate da gravi problemi fitosanitari e strutturali destinati ad aggravarsi nel breve periodo. Apparati radicali non funzionali lato ovest. L'individuo incombe su incrocio con semaforo in uscita da sottopasso. Opportuno l'abbattimento e la sostituzione con altra specie

Nr.	Data rilievo	Posizione	Gradi	h [cm]	Inclinazione	Ø [cm]	Par. res.[cm]	t/R
10	19/10/2022	Colletto	200	5,00				
<b>Note</b>	Rileva cavità in corrispondenza della ferita ed aree interne alterate							
11	19/10/2022	Colletto	270	5,00				
<b>Note</b>	Eseguito in prossimità del carpoforo. Rileva anomalie.							
12	19/10/2022	Colletto	90	5,00				
<b>Note</b>	Rileva anomalie in profondità ovvero in corrispondenza del danno visibile dall'esterno.

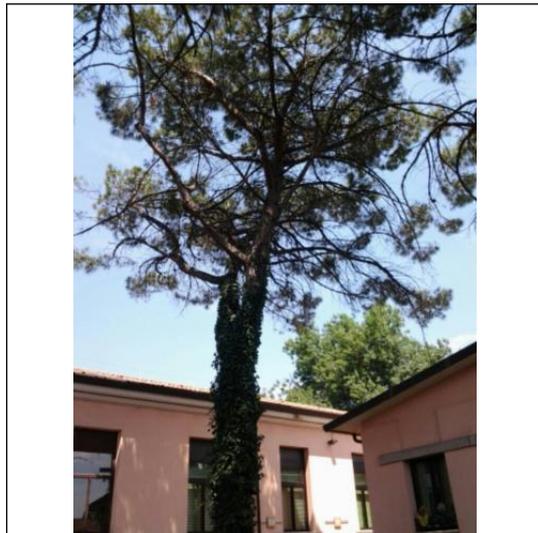
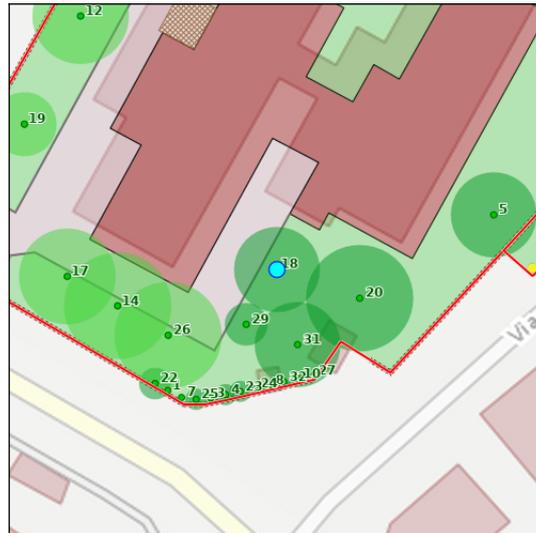
**Note** Chioma compressa, trasparente, in fase di destrutturazione, scompaginata. Albero a fine ciclo. Vecchi danni radicali per costruzione rampa e recenti importanti danni radicali per realizzazione vasche. Presenza di carie agli apparati radicali. Carpoforo. Rischio elevato e non riducibile. Albero con aspettative di vita fortemente condizionate da gravi problemi fitosanitari e strutturali.

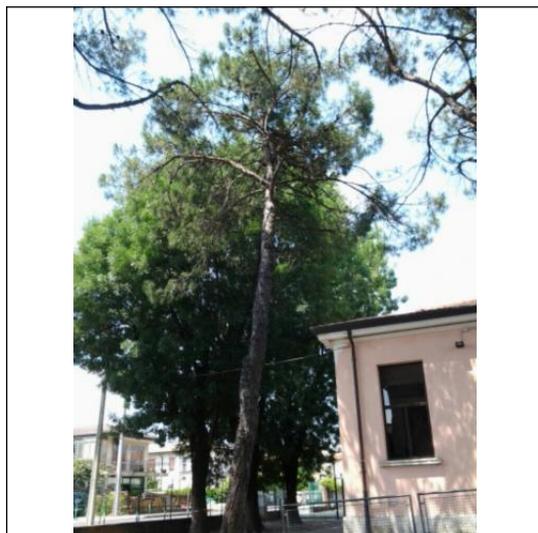
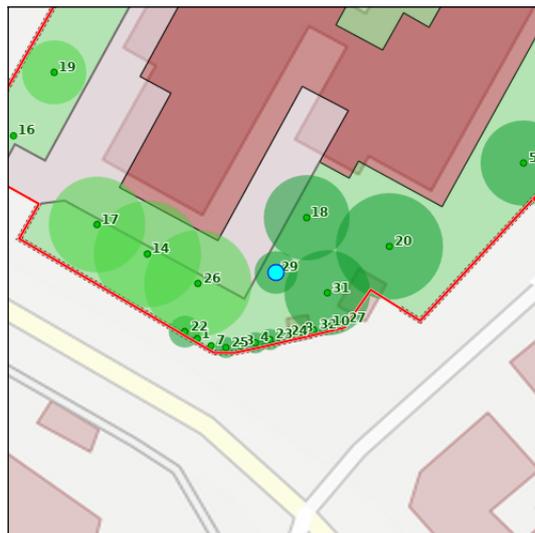
**Note** Individuo a fine ciclo. Chioma aperta, trasparente, asimmetrica, scompaginata. Danni radicali importanti in occasione della realizzazione della rampa di accesso e di recenti scavi per passaggio cavi. Aspettative di vita fortemente condizionate da problemi vegetativi.

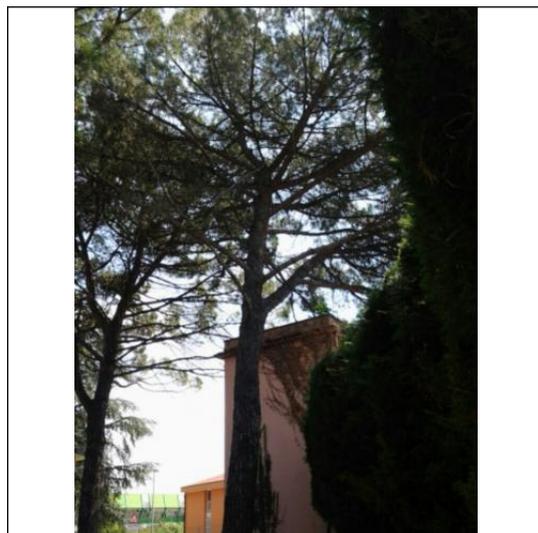
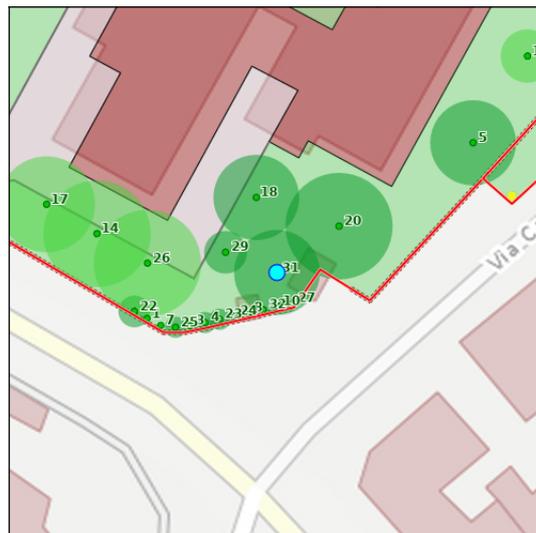
**Note** Gravissimi danni radicali con asportazione completo apparati radicali lato W e S. Sito di radicazione gravemente alterato di recente per la posa delle vasche ed il passaggio dei sottoservizi. Albero con elevata propensione al cedimento e rischio elevato. Necessario abbattimento. Bersaglio rappresentato semaforo e cabina elettrica.

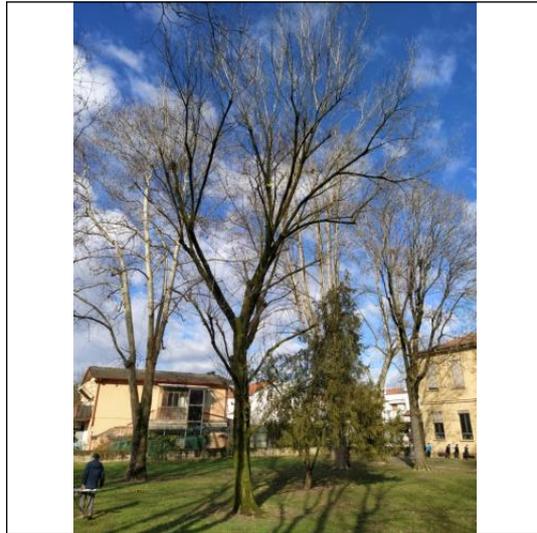
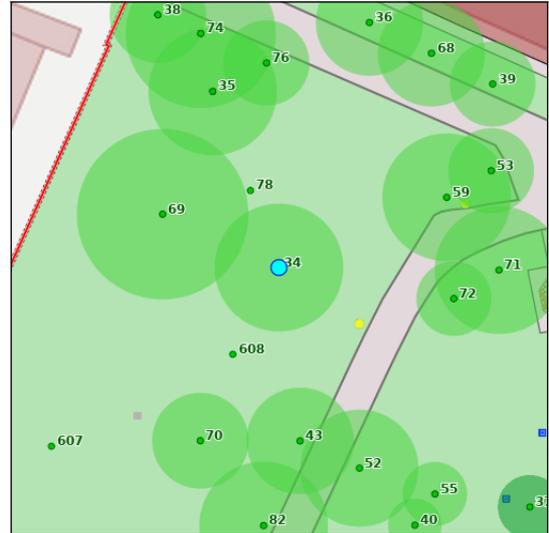
Cartellino 9991854/1

**Note** Albero in fase avanzata di autoriduzione con intere porzione di chioma che sono disseccate. Grosse branche secche in quota. Aspettative di vita condizionate da gravi problemi vegetativi e fitosanitari. Fori di picchio su branche primarie.

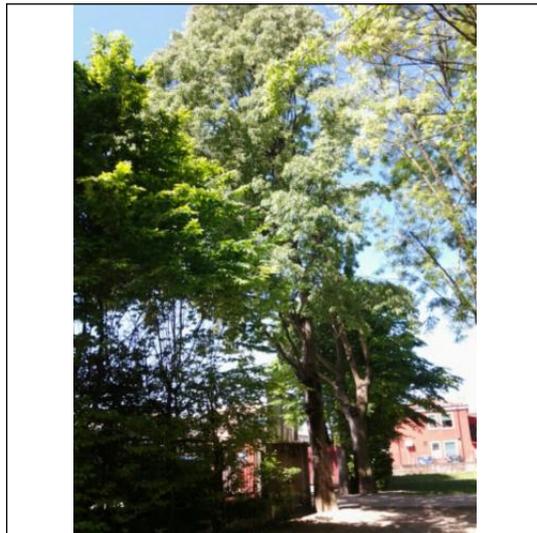
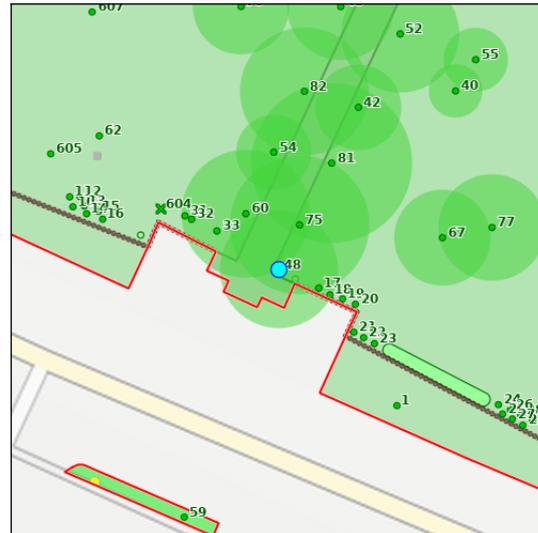
Cartellino 9991854/15

Colletto ad imbuto con radici avvolgenti e strozzanti di vari diametri. Presenza di vecchio carpoforo al colletto lato NW. Colletto ad imbuto a causa di radici spiralizzate e conflittualità elevata con manufatti in calcestruzzo posti in prossimità del colletto. Compartimento centrale degli apparati radicali ampiamente degradato. Albero collocato all'ingresso della scuola con aspettative di vita condizionate da gravi problemi fitosanitari e strutturali. Rischio non riducibile con le buone pratiche arboricole. Individuo a fine ciclo.

Nr.	Data rilievo	Posizione	Gradi	h [cm]	Inclinazione	Ø [cm]	Par. res.[cm]	t/R
1	20/10/2022	Colletto	150	0,00				
<b>Note</b>	Indagine rileva estere aree fortemente degradate e presenza di cavità.							
2	20/10/2022	Colletto	330	0,00				
<b>Note</b>	Rileva forte degradazione e cavità. Rientro automatico ago a 30 cm.							
3	20/10/2022	Colletto	210	0,00				
<b>Note</b>	Tracciato si interrompe in corrispondenza di sacche/barriere e legno particolarmente tenace nonostante la lenta velocità di avanzamento.

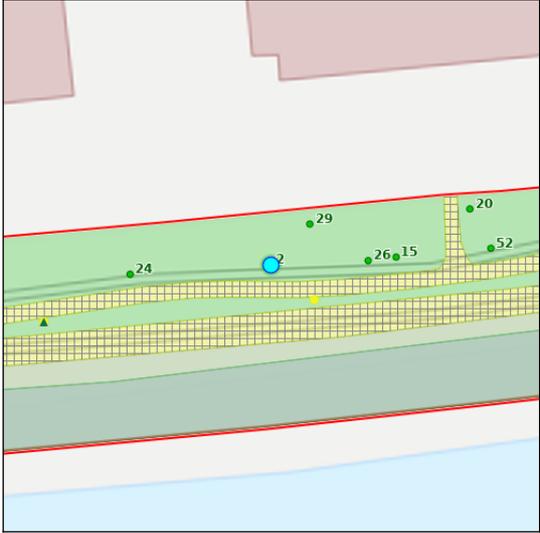
<b>Nr. albero</b> 2	<b>Cartellino</b> 9992468/2
<b>Coordinate</b> 727351,01 / 5032179,44	
<b>Proprietà</b> Area di proprietà

<b>Anomalie:</b> (1) difetto minore, (2) difetto medio, (3) difetto grave	
<b>Conformazione</b> Sbilanciata	
<b>Radici</b> Radici strozzanti (3)	
<b>Colletto</b> Effetto botte (3), Rigonfiamenti (3)	
<b>Castello</b> Danni alla corteccia (2), Ferita (2)
