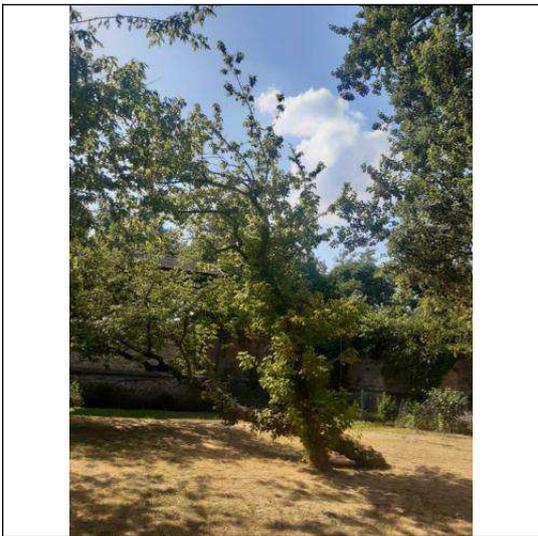
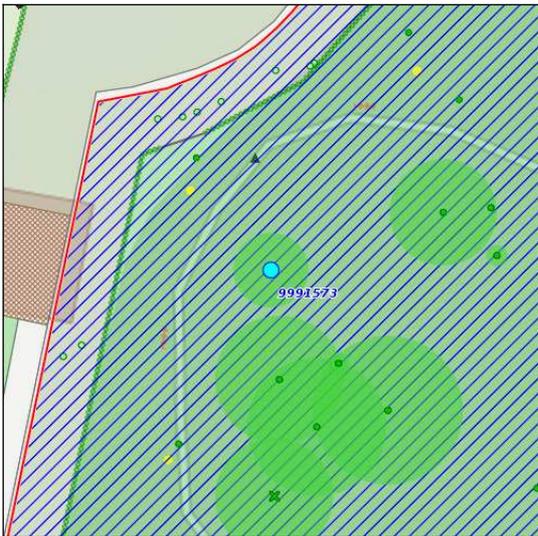
Nr. albero 78	Cartellino 9991573/78
Coordinate 726815,29 / 5032432,11	
Proprietò Area di proprietò

Tipo Ricontrollo		
Fase fisiologica adulto		
Sito di crescita Prato o giardini		
Stato vegetativo 3 gravemente deperiente		
Altezza 7,00 m		
κ chioma 7,00 m		
Altezza castello 4,00 m		
κ tronco 45,00 cm		
Circ. tronco 141 cm		
Note Pianta in declino marcato, rimuovere

Colletto Colletto interrato (1)**Fusto** Fusto inclinato (2), Ricacci diffusi - riscoppi (3), Orifici - fessure - lesioni aperte (1)**Chioma** Dissecamento (2), Autoriduzione della chioma (3), Spiombatura fuori asse (2), Microfillia (2)**Lavori proposti**

Tipo lavoro	null	Data fine prevista
ABB - Abbattimento pianta		29/06/2023

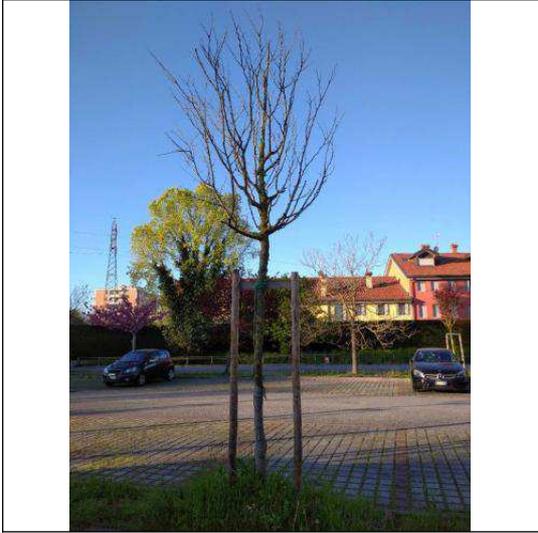
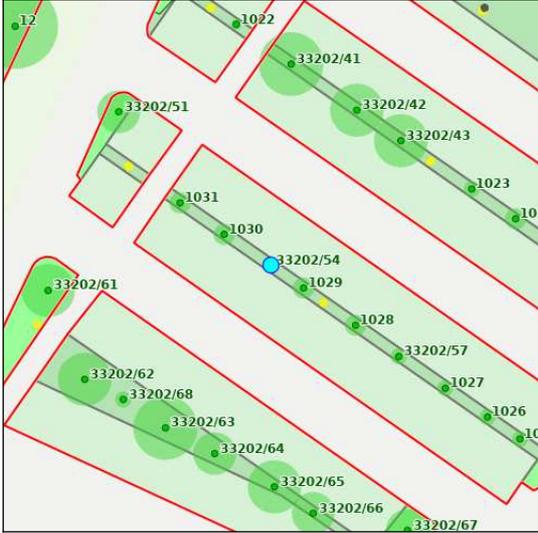
Nr. albero 33202/54	Cartellino
Coordinate 725970,85 / 5035696,08	
Proprietö Area di terzi

Rilevatore	Fitoconsult1
Tipo	Rico controllo
Fase fisiologica	nuovo impianto
Sito di crescita	Banchina
Stato vegetativo	4 morta
Altezza	5,00 m
κ chioma	1,00 m
Altezza castello	2,50 m
κ tronco	7,00 cm
Circ. tronco	22 cm
Bersaglio	Area di passaggio con frequentazione limitata a certe ore della giornata. Panchina in piazza non frequentata

Colletto Colletto interrato (2)

Tipo lavoro	null	Data fine prevista
ABB - Abbattimento pianta		02/07/2023

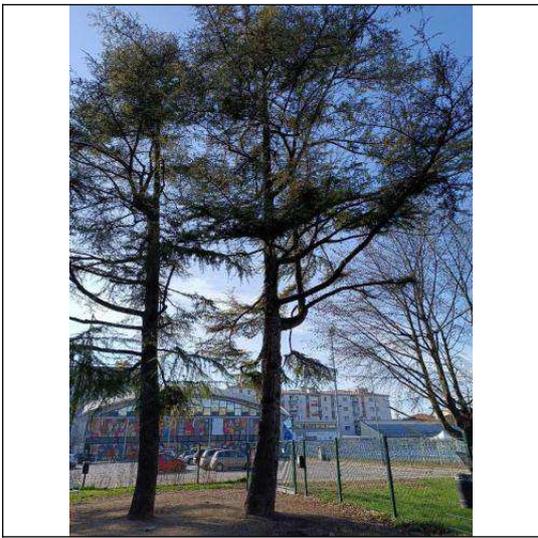
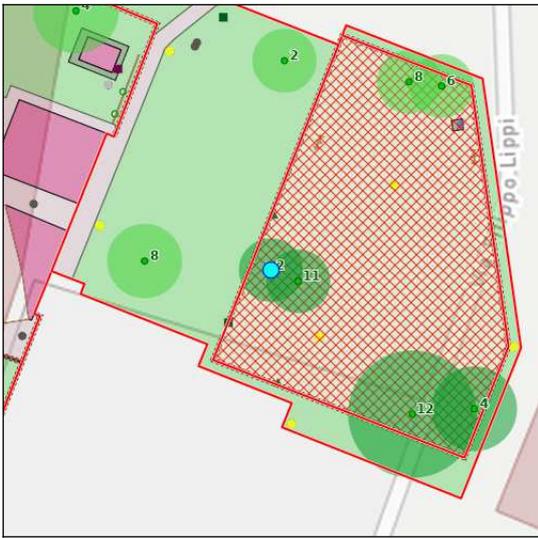
Nr. albero 2	Cartellino 9993260/1
Coordinate 725851,09 / 5034774,03	
Proprietō Area di proprietō

Tipo	Primo controllo	
Fase fisiologica	adulto	
Sito di crescita	Prato o giardini	
Stato vegetativo	3 gravemente deperiente	
Altezza	11,00 m	
κ chioma	6,00 m	
Altezza castello	6,00 m	
κ tronco	58,00 cm	
Circ. tronco	182 cm	
Bersaglio	Punti di ritrovo e di aggregazione occasionali	
Note	Pianta a termine, gravemente deperiente

Colletto Colletto interrato (2)**Fusto** Fusto arcuato - sciabolato (2)**Branche** Seccumi (3)**Chioma** Microfillia (3), Dissecamento (3), Asimmetrica (2), Autoriduzione della chioma (3), Limitata da concorrenza (1), Clorosi (3)**Lavori proposti**

Tipo lavoro	null	Data fine prevista
ABB - Abbattimento pianta		01/07/2023
ABB - Abbattimento pianta		14/09/2023

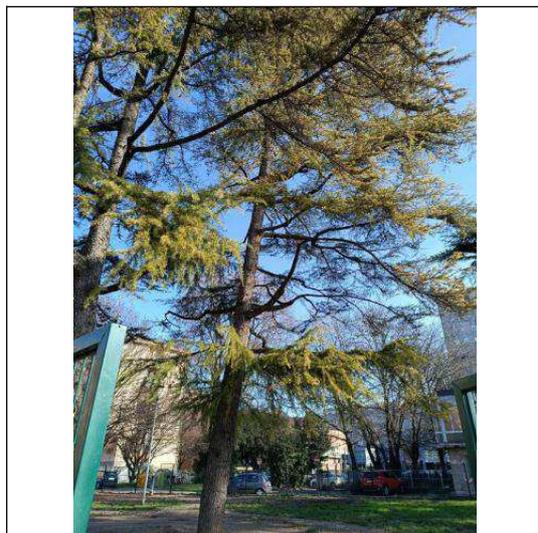
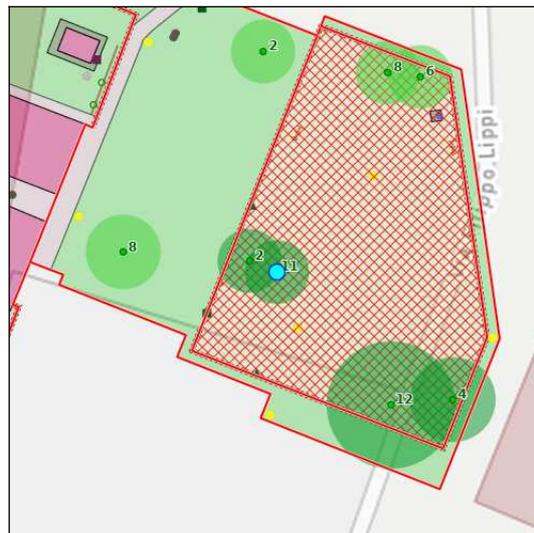
Nr. albero 11	Cartellino 9993260/7
Coordinate 725853,64 / 5034772,98	
Proprietò Area di proprietò

Note Colletto molto interrato - bassa vitalità - autorizzazione - clorosi

Colletto Colletto interrato (2)

Fusto Fusto arcuato - sciabolato (1)

Chioma Asimmetrica (2), Clorosi (3), Microfillia (3), Dissecamento (2)

Tipo lavoro		Data fine prevista
ABB - Abbattimento pianta	null	14/09/2023

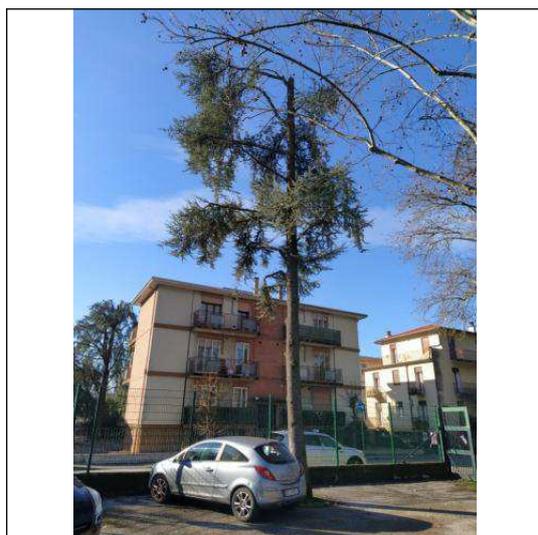
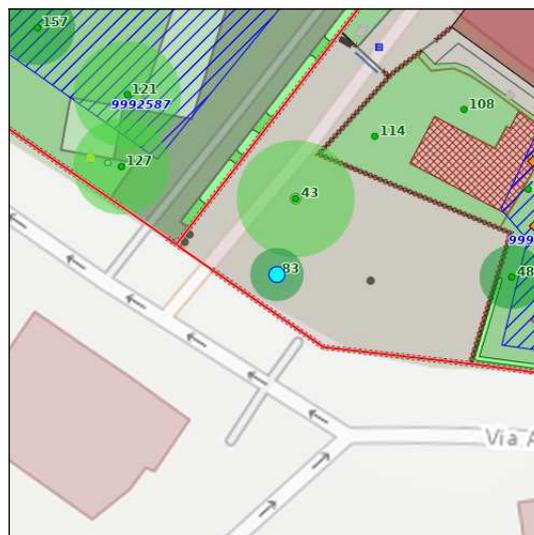
Nr. albero 83	Cartellino 9991815/23
Coordinate 725976,33 / 5033511,65	
Proprietà Area di proprietà

VSA - Data: 14/06/2023		CPC: D - Gravità estrema
Rilevatore	Fitoconsult1	
Tipo	Ricontrollo	
Stato vegetativo	4 morta	
Altezza	12,50 m	
κ chioma	5,00 m	
Altezza castello	10,00 m	
κ tronco	30,50 cm	
Circ. tronco	96 cm	
Note	Pianta morta

Lavori proposti		
Tipo lavoro		Data fine prevista
ABB - Abbattimento pianta	null	30/06/2023
ABB - Abbattimento pianta		30/06/2023

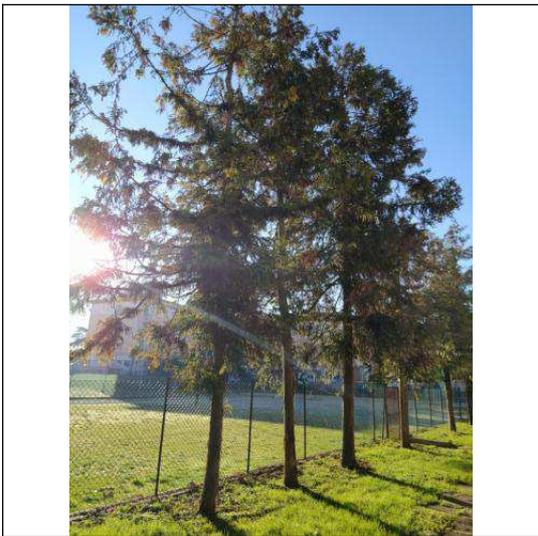
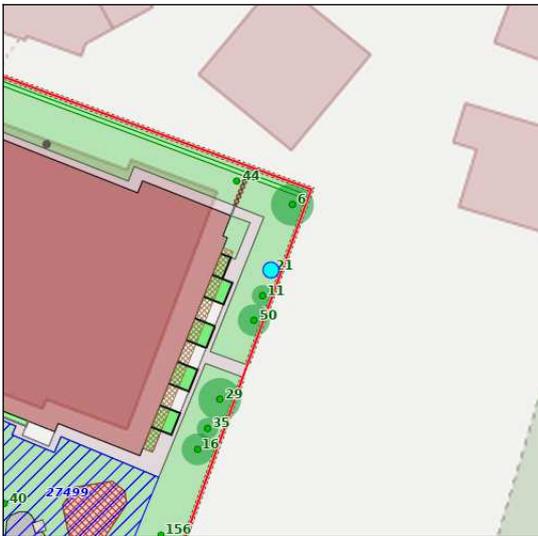
Nr. albero 21	Cartellino 9991820/11
Coordinate 727220,32 / 5033030,22	
Proprietò Area di proprietò

Tipo	Ricontrollo	
Stato vegetativo	3 gravemente deperiente	
Altezza	8,00 m	
κ chioma	1,00 m	
κ tronco	15,00 cm	
Circ. tronco	47 cm

Anomalie: (1) difetto minore, (2) difetto medio, (3) difetto grave	
Colletto	Lesioni cicatrizzate (2)
Chioma	Disseccamento (3)

Lavori proposti		
Tipo lavoro	null	Data fine prevista
ABB - Abbattimento pianta		14/09/2023

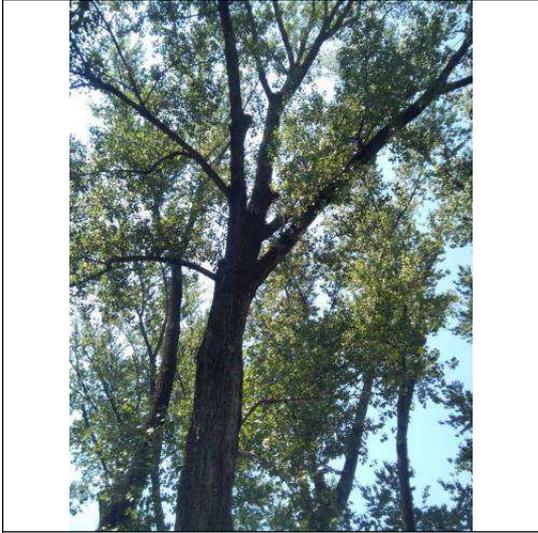
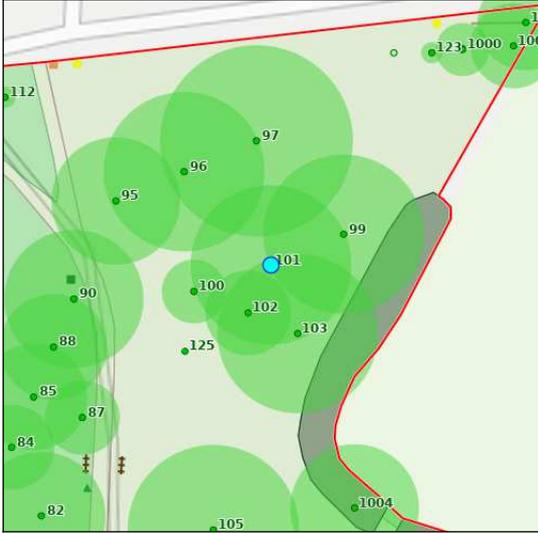
Nr. albero 101	Cartellino 9990959/92
Coordinate 725108,54 / 5028673,01	
Proprietò Area di proprietò

Tipo Ricontrollo	
Fase fisiologica adulto	
Sito di crescita Prato o giardini	
Stato vegetativo 2 deperiente	
Altezza 22,00 m	
κ chioma 15,00 m	
Altezza castello 8,00 m	
κ tronco 96,00 cm	
Circ. tronco 302 cm	
Note Fungo inchiostro al colletto

Anomalie: (1) difetto minore, (2) difetto medio, (3) difetto grave	
Colletto	Carie (1), Carpofori (1), Allargato (2)
Fusto	Insetti lignivori (2), Carie (3), Decorticazione - danni alla corteccia (3), Ferite da taglio marcescenti (3)
Castello	Ferite da taglio aperte (2)
Branche	Rottura (2), Ferite rimarginate (2)
Chioma	Capitozzo (2), Asimmetrica (3), Dissecamento (2), Posizione asimmetria Nord-ovest (3)

S - Tomografo sonico							
Nr.	Data rilievo	Posizione	h [cm]	Numero sensori	Velocità media	Esito	
	14/06/2023	Colletto	30,00	10		Inserire un esito in configurazione	Legno sano: 66% Legno cavo o cariato: 24 %

Lavori proposti		
Tipo lavoro		Data fine prevista
VTAv - VTA visivo	null	13/06/2024

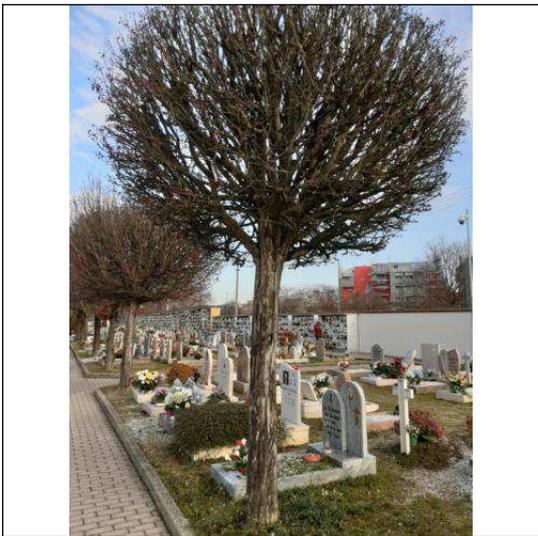
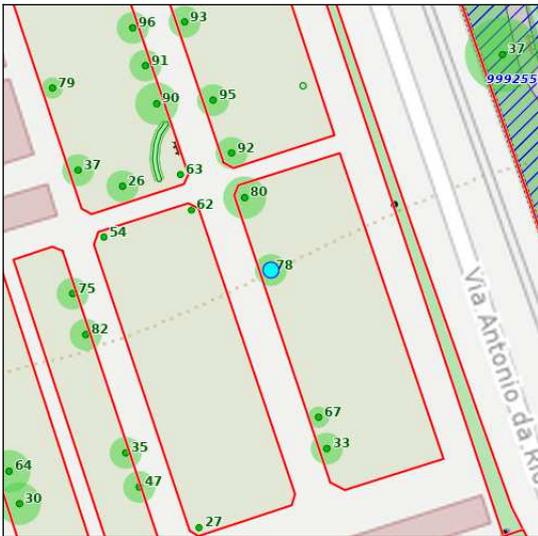
Nr. albero 78	Cartellino 9993207/78
Coordinate 727344,96 / 5028773,41	
Proprietò Area di proprietò

Note Presenza di carpoforo al colletto - vitalità minima - disseccamenti diffusi

Colletto Carpofori (2)

Fusto Decorticazione - danni alla corteccia (2)

Tipo lavoro	null	Data fine prevista
ABB - Abbattimento pianta		28/06/2023
ABB - Abbattimento pianta		11/09/2023

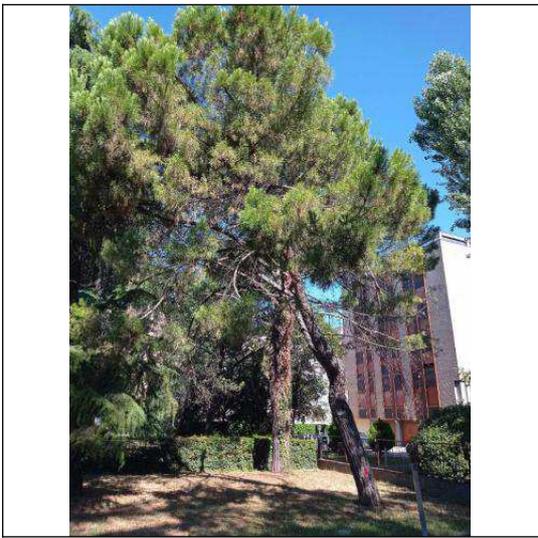
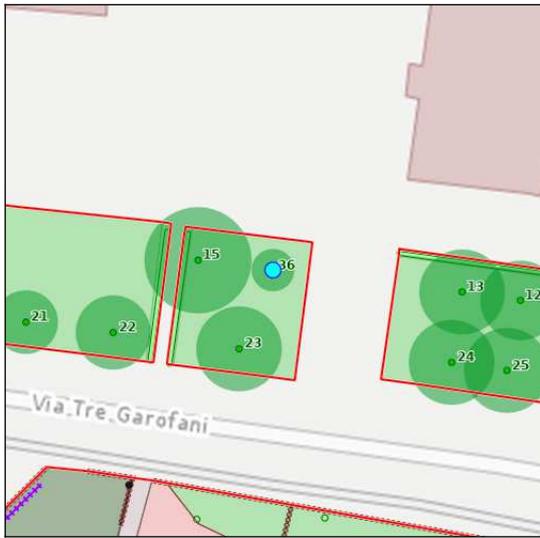
Nr. albero 36	Cartellino
Coordinate 725210,65 / 5030168,31	
Proprietò Area di proprietò

Tipo	Primo controllo		
Fase fisiologica	adulto		
Sito di crescita	Prato o giardini		
Stato vegetativo	2 deperiente		
Altezza	16,00 m		
κ chioma	4,00 m		
Altezza castello	3,00 m		
κ tronco	54,00 cm		
Circ. tronco	170 cm		
Bersaglio	Chiosco, struttura mobile in pianta stabile, panchina in piazza frequentata		
Note	Pianta fortemente sbilanciata e deperiente. La rimozione del secco lascerebbe un elemento fortemente proteso lato passaggio pedonale. Rimozione

Anomalie: (1) difetto minore, (2) difetto medio, (3) difetto grave
Radici Radici affioranti (1)
Colletto Colletto interrato (1)
Fusto Ferite da taglio marcescenti (2), Fusto inclinato (3)
Branche Seccumi (3), Branche secche (3)
Chioma Asimmetrica (3), Spiombatura fuori asse (3)

Lavori proposti		
Tipo lavoro		Data fine prevista
ABB - Abbattimento pianta	null	30/06/2023

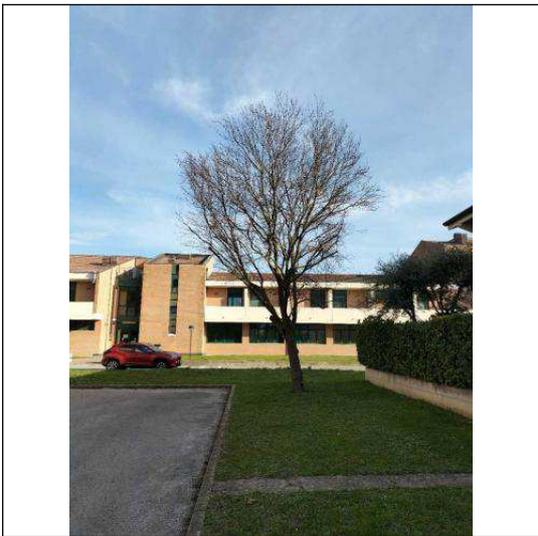
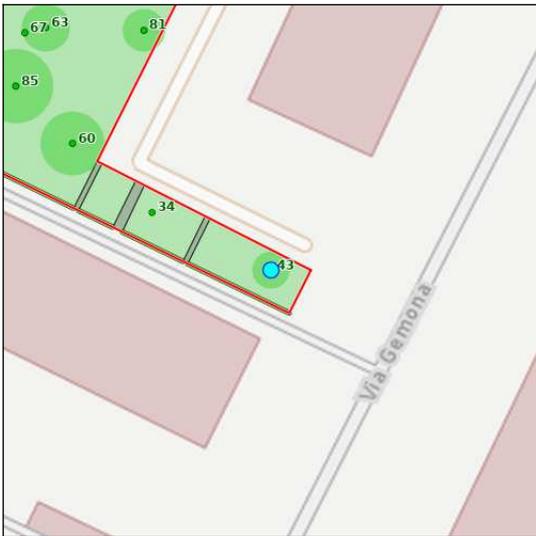
Nr. albero 43	Cartellino 9991251/34
Coordinate 721389,47 / 5027922,59	
Proprietà Area di proprietà	in lavorazione [X]

Tassonomia Prunus cerasifera pissardii (Mirabolano var. 'Pissardii')	
Sito di crescita Prato o giardini	Fase fisiologica adulto
Accessibilità Accessibile	
Bersaglio Zona di passaggio durante tutta la giornata, area di sosta non particolarmente frequentata	
Altezza 6,50 m	κ chioma 3,50 m
Altezza castello 2,00 m	
Circ. tronco 104 cm	κ tronco 33,00 cm
Stato pianta Pianta viva	
Modalità etò non rilevato	Etò pianta calcolata
Data abbattimento	Data rimozione ceppaia
Note Presenza di carpofori diffusi su fusto e castello

Colletto	Contrafforte di reazione (1)
Fusto	Rigonfiamenti (3), Carpofori (3)
Castello	Carpofori (3), Codominanza (2), Corteccia inclusa (2)
Branche	Carpofori (2)

Tipo lavoro	null	Data fine prevista
ABB - Abbattimento pianta		30/06/2023
ABB - Abbattimento pianta		15/07/2023

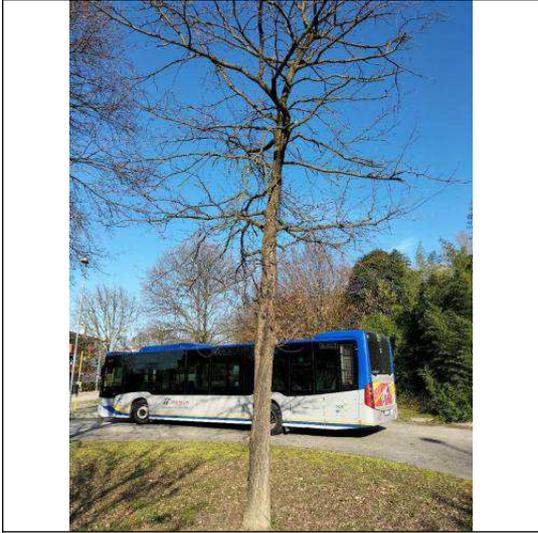
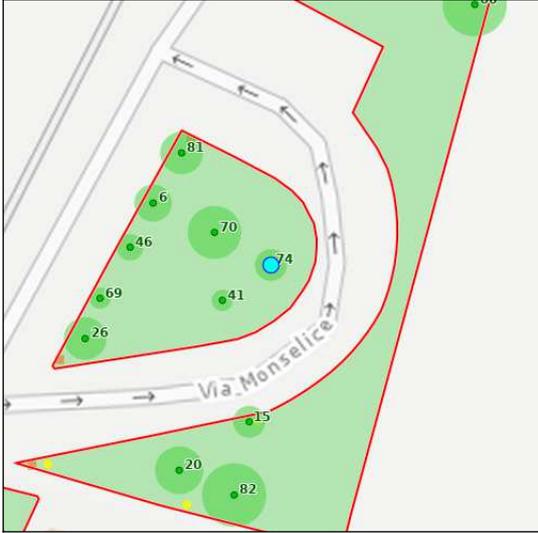
Nr. albero 74	Cartellino 9992088/20
Coordinate 721744,35 / 5028015,43	
Proprietō Area di proprietō

Note Tronco cariato

Colletto Cavit esposta (2), Decadimento superficiale (3)

Fusto Carie (2), Cavit  esposta (3)

Chioma Dissecamento (3)

Tipo lavoro	null	Data fine prevista
ABB - Abbattimento pianta		30/06/2023
ABB - Abbattimento pianta		13/09/2023

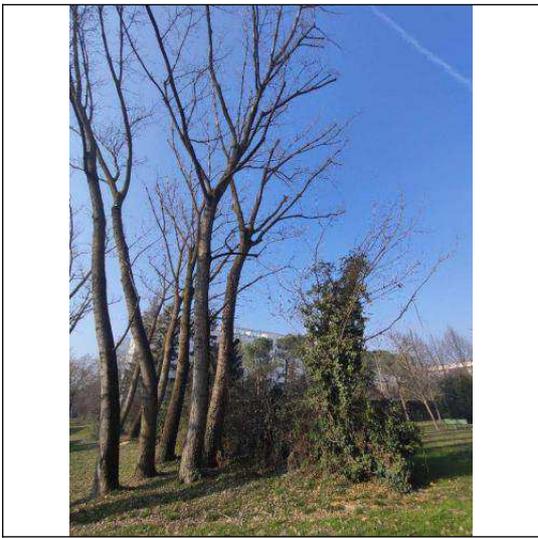
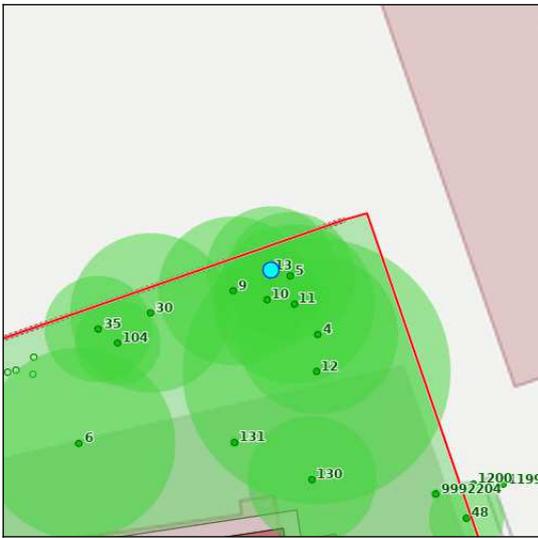
Nr. albero 13	Cartellino 9991173/10
Coordinate 724295,96 / 5030588,98	
Proprietò Area di proprietò

Note forti disseccamenti in quota, possibile fitopatia radicale. Fortemente deperiente

Colletto	Allargato (2), Azzampatura (2)
Fusto	Lesioni cicatrizzate (2), Fusto inclinato (1)
Branche	Seccumi (2), Branche capitozzate (2)
Chioma	Autoriduzione della chioma (3), Capitozzo (2), Asimmetrica (2), Asimmetria per competizione laterale (2), Spiombatura in asse (1), Microfillia (2)

Tipo lavoro	null	Data fine prevista
ABB - Abbattimento pianta		30/06/2023

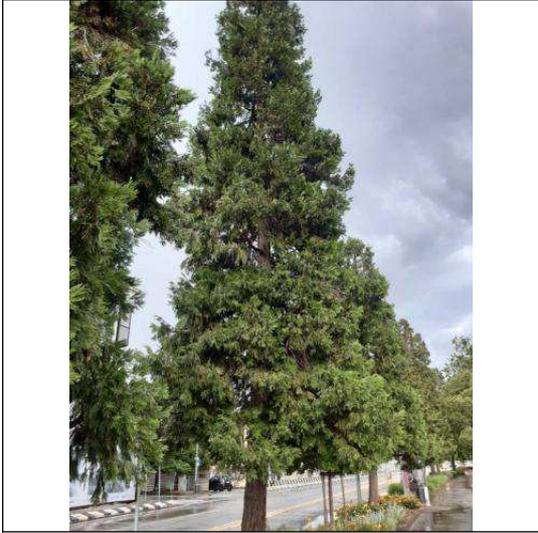
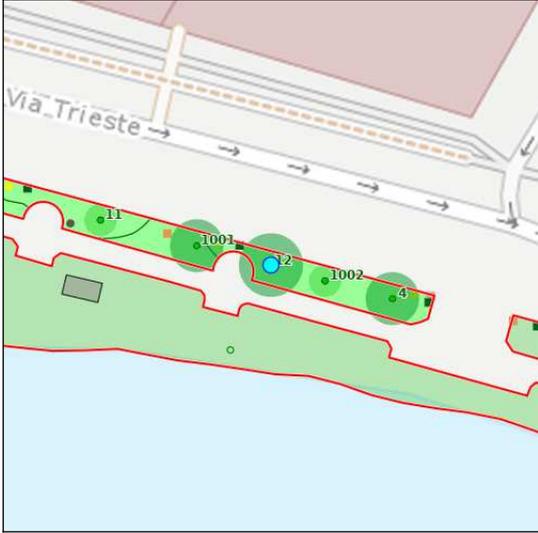
Nr. albero 12	Cartellino 9991678/12
Coordinate 725322,29 / 5032926,70	
Proprietà Area di proprietà

Tipo Primo controllo	
Fase fisiologica adulto	
Sito di crescita Parterre	
Stato vegetativo 1 normale	
Altezza 14,00 m	
Ø chioma 6,00 m	
Altezza castello 2,50 m	
Ø tronco 50,00 cm	
Circ. tronco 157 cm	
Note Necessità di abbattere la pianta per effettuare uno scavo di riparazione della rete idrica danneggiata che è stata posizionata al centro dell'aiuola.

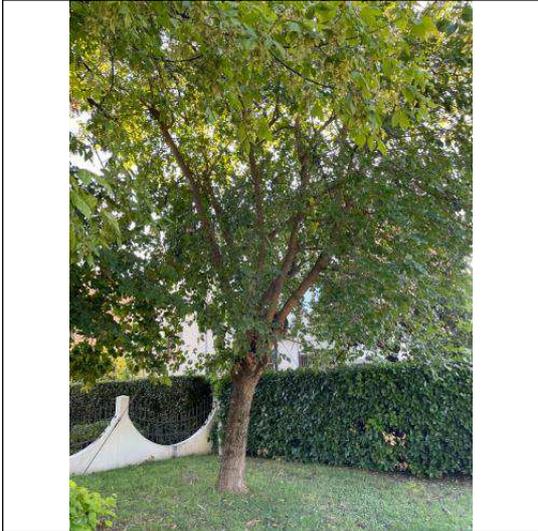
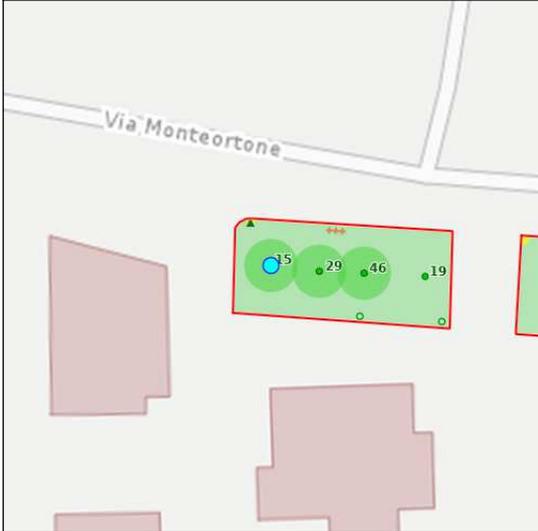
Nr. albero 15	Cartellino 9991486/2
Coordinate 721583,97 / 5030640,18	
Proprietà Area di proprietà

Note Pianta soggetta a ripetuti sbarancamenti con carie avanzata al castello

Anomalie: (1) difetto minore, (2) difetto medio, (3) difetto grave**Fusto** Fusto inclinato (2), Cavità esposta (2), Carie (3)**Castello** Codominanza (3), Necrosi (3), Danni alla corteccia (3), Corteccia inclusa (3), Carie (3), Ferite da taglio aperte (3), Ferite da taglio marcescenti (3)**Branche** Branche secche (3), Monconi (3), Branche compromesse (2), Seccumi (3), Branche pericolanti (2), Monconi necrotizzati (3), Rottura (3)**Chioma** Dissecamento (3), Posizione asimmetria Sud-ovest (3), Spiombatura in asse (2)**Interferenze** Lampioni (3), Cavi elettrici - telefonici (3)**Lavori proposti**

Tipo lavoro	Impresa	Data fine prevista
ABB - Abbattimento pianta		13/07/2023

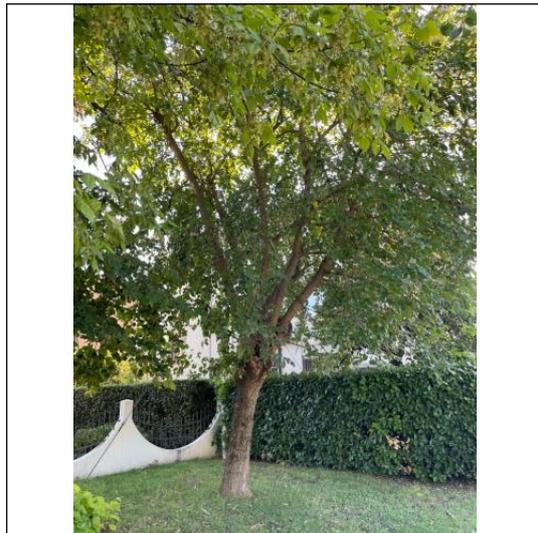
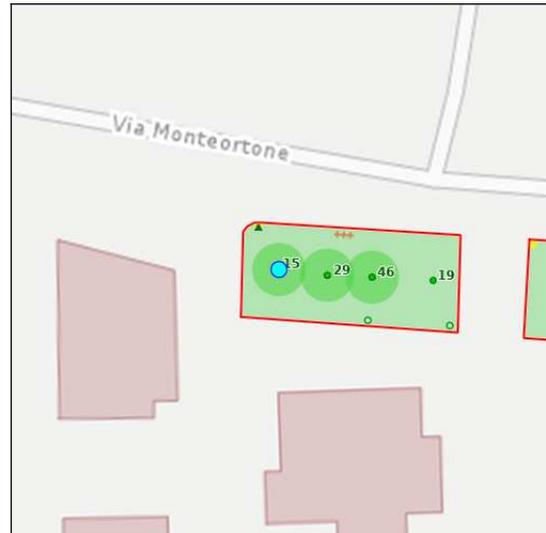
Nr. albero 15	Cartellino 9991486/2
Coordinate 721583,97 / 5030640,18	
Proprietà Area di proprietà

Note Pianta soggetta a ripetuti sbarancamenti con carie avanzata al castello

Anomalie: (1) difetto minore, (2) difetto medio, (3) difetto grave**Fusto** Fusto inclinato (2), Cavità esposta (2), Carie (3)**Castello** Codominanza (3), Necrosi (3), Danni alla corteccia (3), Corteccia inclusa (3), Carie (3), Ferite da taglio aperte (3), Ferite da taglio marcescenti (3)**Branche** Branche secche (3), Monconi (3), Branche compromesse (2), Seccumi (3), Branche pericolanti (2), Monconi necrotizzati (3), Rottura (3)**Chioma** Dissecamento (3), Posizione asimmetria Sud-ovest (3), Spiombatura in asse (2)**Interferenze** Lampioni (3), Cavi elettrici - telefonici (3)**Lavori proposti**

Tipo lavoro	Impresa	Data fine prevista
ABB - Abbattimento pianta		13/07/2023
