SCHEDA VALUTAZIONE ALBERATURA

Data: 30/12/2020	Codice censimento: 9991905/38	Specie: <i>Robinia</i>
Comune: Padova	Via: Raggio di sole	Pos. Sociale: codominante
Portamento: moncormico	Diametro (a 1,30 m): 44 cm	Altezza: tra 7 e 18 m

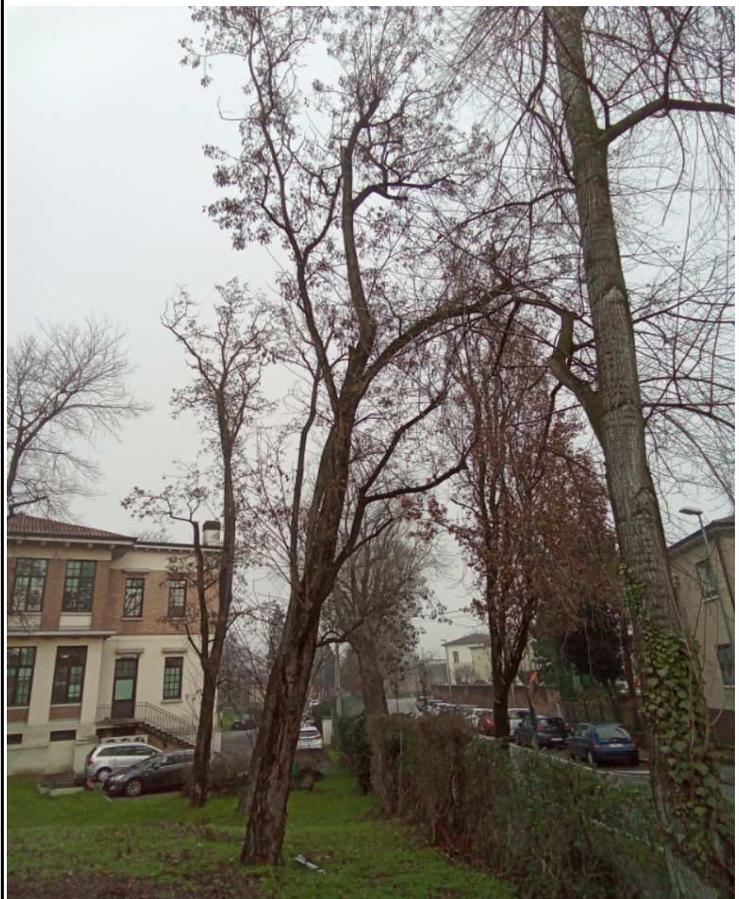
FOTO

Radici		Colletto		Fusto		Chioma		Sito	
non visibili	x	regolare		regolare		regolare		aiuola	
visibili		forma anomala	x	forma anomala		con difetti		area verde	x
contrafforti		interrato		con difetti	x	ridotta	x	viabilità a m.	
superficiali		lesioni		deviato		sbilanciata	x	strada a m.	2
lesioni		aree depresse	x	lesioni	x	capitozzata		cavi aerei	
morte		carie		carie		lesioni		muro a m.	
carie		cavità		cavità		carie		fabbric. a m	
strozzanti		carpofori		carpofori		cavità		sottoservizi	
carpofori		insetti		insetti		carpofori		Altri ostacoli	
sollevamento zolla		legno morto/alterato		legno morto/alterato	x	castello anomalo		Scavi	
asimmetria		essudati		essudati		monconi	x	Pavimentaz.	
crepe terreno		carpofori		corceccia inclusa		seccume fisiologico			
		radice reiteraz. disseccate		inclinato	x	seccume non fisiologico

Pianta con quadro diagnostico fitosanitario critico, con cavità e diffusi processi carie al colletto, che riducono fortemente il fattore di sicurezza naturale. Pianta che incombe su viabilità pubblica

mantenere	
potare	
consolidare	
eliminare/abbattere	X
concimare	
conferma carie	
controllo ogni anni

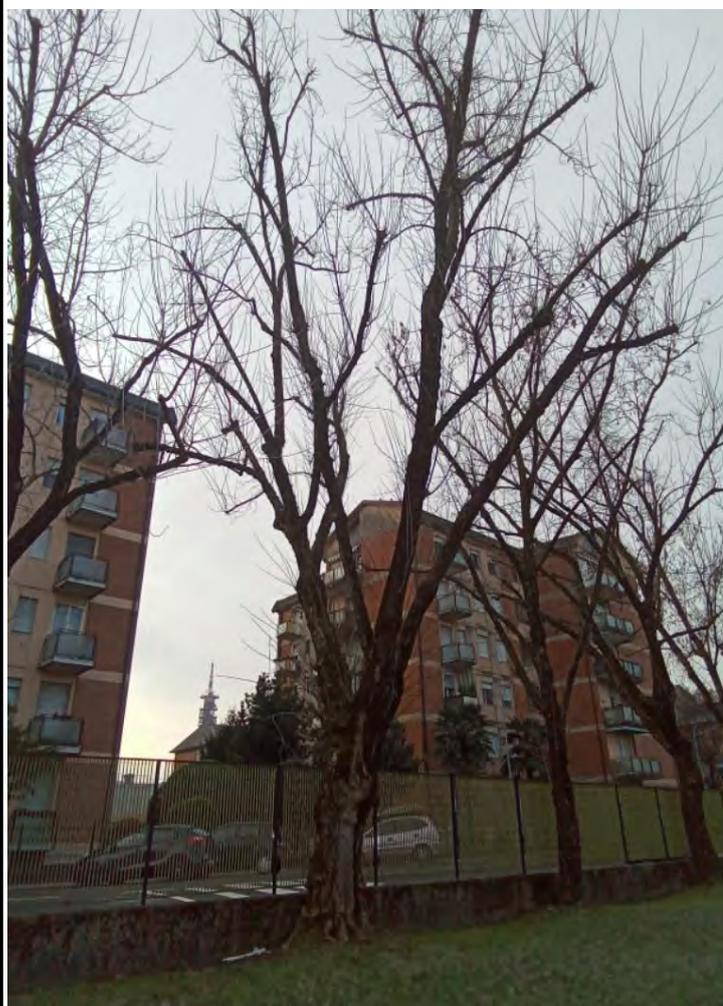
FOTO

Radici	Colletto	Fusto	Chioma	Sito
non visibili	x regolare	regolare	regolare	aiuola
visibili	forma anomala	x forma anomala	con difetti	area verde
contrafforti	interrato	con difetti	x ridotta	x viabilità a m.
superficiali	lesioni	x deviato	sbilanciata	strada a m.
lesioni	aree depresse	x lesioni	capitozzata	cavi aerei
morte	carie	carie	lesioni	x muro a m.
carie	cavità	cavità	x carie	fabbric. a m.
strozzanti	carpofori	carpofori	cavità	sottoservizi
carpofori	insetti	insetti	carpofori	Altri ostacoli
sollevamento zolla	legno morto/alterato	legno morto/alterato	x castello anomalo	Scavi
asimmetria	essudati	essudati	monconi	x Pavimentaz.
crepe terreno	neoplasie	corceccia inclusa	seccume fisiologico	x
	radice reiteraz. disseccate	inclinato per cedimento	seccume non fisiologico

Pianta che presenta un quadro diagnostico fitosanitario grave per ampia cavità al castello e conseguente rischio di schianti o cedimenti

mantenere	
potare	
consolidare	
eliminare/abbattere	X
concimare	
conferma carie	
controllo ogni anni

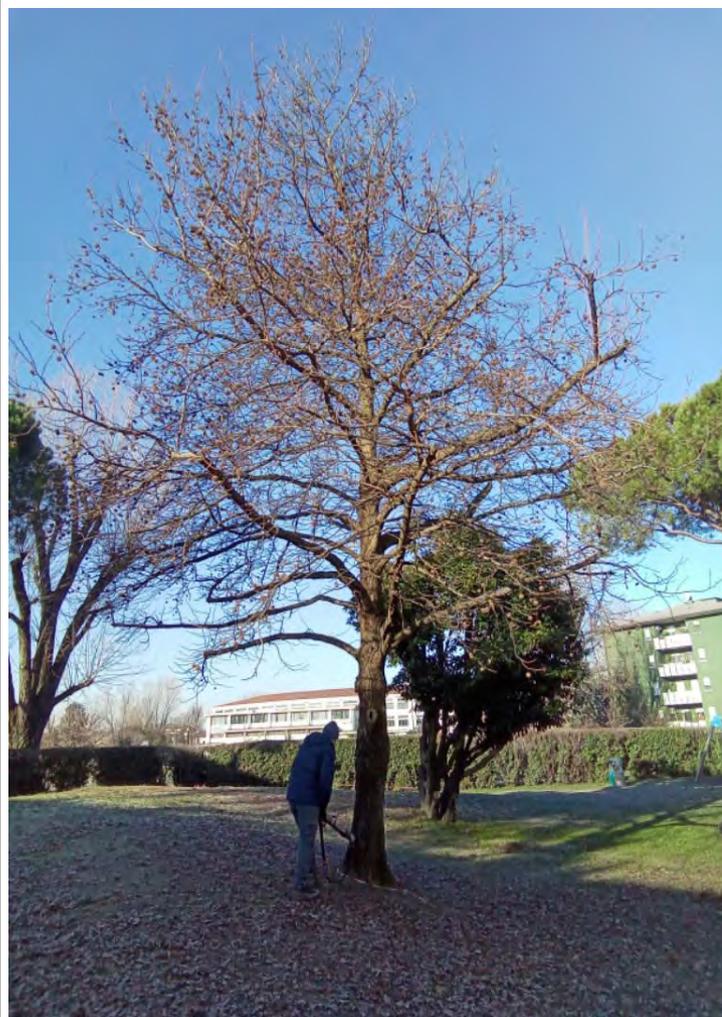
FOTO

Radici	Colletto	Fusto	Chioma	Sito
non visibili	x regolare	regolare	regolare	x aiuola
visibili	forma anomala	x forma anomala	con difetti	area verde
contrafforti	interrato	con difetti	x ridotta	viabilità a m.
superficiali	lesioni	x deviato	sbilanciata	strada a m.
lesioni	aree depresse	lesioni	capitozzata	cavi aerei
morte	carie	carie	x lesioni	x muro a m.
carie	cavità	x cavità	x carie	fabbric. a m
strozzanti	carpofori	x carpofori	cavità	sottoservizi
carpofori	insetti	necrosi	x carpofori	Altri ostacoli
sollevamento zolla	legno morto/alterato	legno morto/alterato	castello anomalo	Scavi
asimmetria	essudati	essudati	monconi	x Pavimentaz.
crepe terreno	neoplasie	corceccia inclusa	seccume fisiologico	x
	radice reiteraz. disseccate	inclinato per cedimento	seccume non fisiologico

Pianta che presenta un quadro diagnostico fitosanitario molto grave per ampia cavità e carie al colletto e base del fusto. Cancri su ferite al fusto. Rischio di schianti o cedimenti

mantenere	
potare	
consolidare	
eliminare/abbattere	X
concimare	
conferma carie	
controllo ogni anni

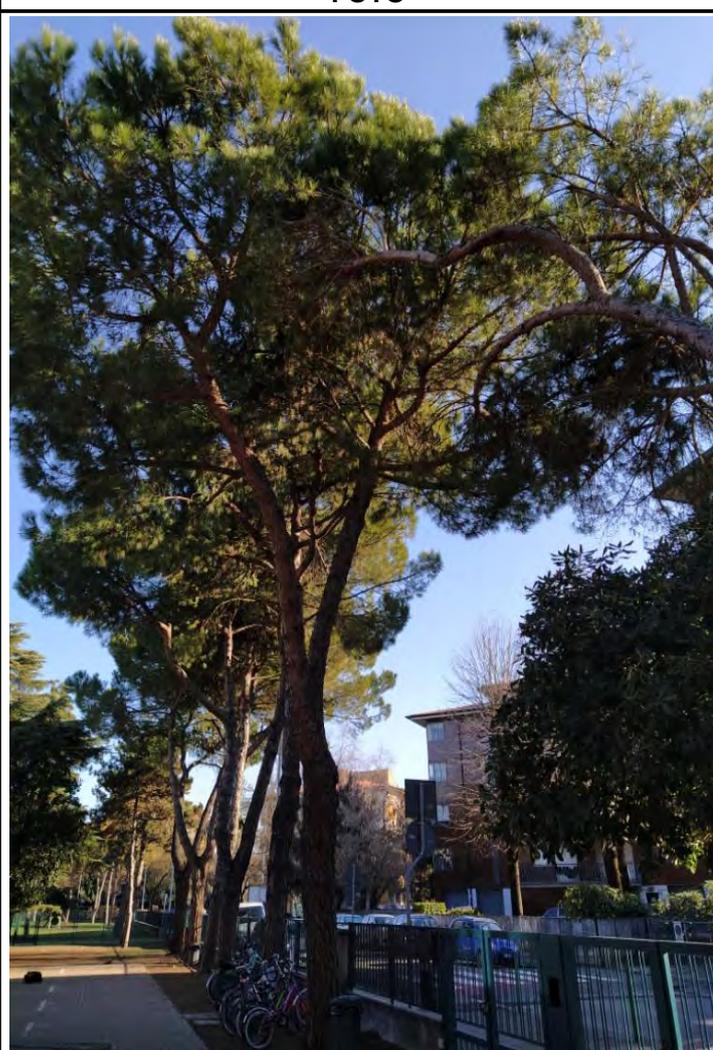
FOTO

Radici	Colletto	Fusto	Chioma	Sito
non visibili	regolare	regolare	regolare	aiuola
visibili	forma anomala	x forma anomala	con difetti	x area verde
contrafforti	interrato	con difetti	x ridotta	viabilità a m. 1
superficiali	lesioni	deviato	sbilanciata	x strada a m.
lesioni	aree depresse	x lesioni	capitozzata	cavi aerei
morte	carie	carie	x lesioni	muro a m.
carie	cavità	cavità	x carie	fabbric. a m. 6
strozzanti	x carpofori	carpofori	cavità	sottoservizi
carpofori	insetti	necrosi	x carpofori	Altri ostacoli
sollevamento zolla	x legno morto/alterato	legno morto/alterato	castello anomalo	Scavi
asimmetria	essudati	essudati	monconi	x Pavimentaz.
crepe terreno	neoplasie	corteccia inclusa	seccume fisiologico	x
	radice reiteraz. disseccate	inclinato per cedimento	x seccume non fisiologico

Pianta che presenta chioma aperta destrutturata con castello biforcuto e depresso alla base. Inclinazione importante del fusto correlata al sollevamento della zolla in trazione e interrimento colletto in compressione. radici avvolgenti strozzanti. Elevata propensione al cedimento rischio non riducibile

mantenere	
potare	
consolidare	
eliminare/abbattere	X
concimare	
conferma carie	
controllo ogni anni

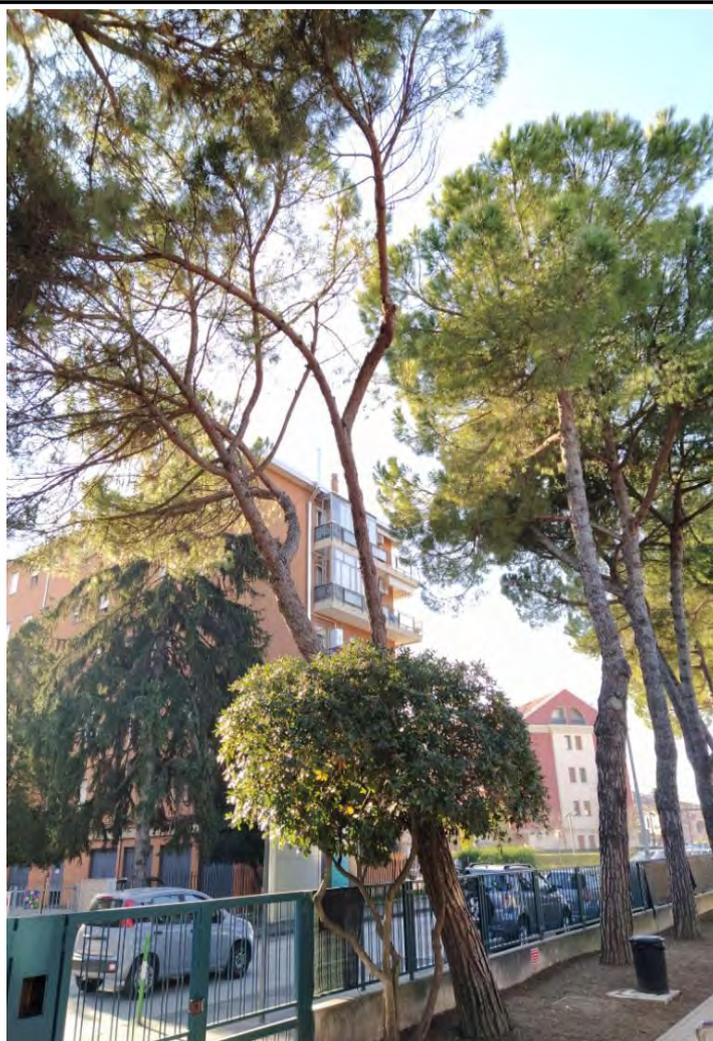
FOTO

Radici	Colletto	Fusto	Chioma	Sito
non visibili	regolare	regolare	regolare	aiuola
visibili	forma anomala	x forma anomala	con difetti	x area verde
contrafforti	interrato	con difetti	x ridotta	x viabilità a m.
superficiali	lesioni	deviato	sbilanciata	x strada a m.
lesioni	aree depresse	x lesioni	capitozzata	cavi aerei
morte	carie	carie	x lesioni	muro a m.
carie	cavità	cavità	x carie	fabbric. a m
strozzanti	x carpofori	carpofori	cavità	sottoservizi
carpofori	insetti	necrosi	x carpofori	Altri ostacoli
sollevamento zolla	x legno morto/alterato	legno morto/alterato	castello anomalo	Scavi
asimmetria	essudati	essudati	monconi	x Pavimentaz.
crepe terreno	neoplasie	corteccia inclusa	seccume fisiologico	x
	radice reiteraz. disseccate	inclinato per cedimento	x seccume non fisiologico

Pianta che presenta uno stato fitosanitario gravemente deperiente, chioma aperta destrutturata con castello biforcuto e depresso alla base. inclinazione importante del fusto correlata al sollevamento della zolla in trazione e interrimento colletto in compressione. radici avvolgenti strozzanti. elevata propensione al cedimento rischio non riducibile

mantenere	
potare	
consolidare	
eliminare/abbattere	X
concimare	
conferma carie	
controllo ogni anni
