**RELAZIONE TECNICA – AGRONOMICA**

**ANALISI DELLE CONDIZIONI VEGETATIVE, FITOSANITARIE E DI STABILITA'  
DEI PIOPPI VEGETANTI PRESSO IL PARCO VENTURINI - NATALE**

Committente : **COMUNE DI PADOVA**  
VIA NICCOLO' TOMMASEO, 60 – PADOVA

Padova, ottobre 2022

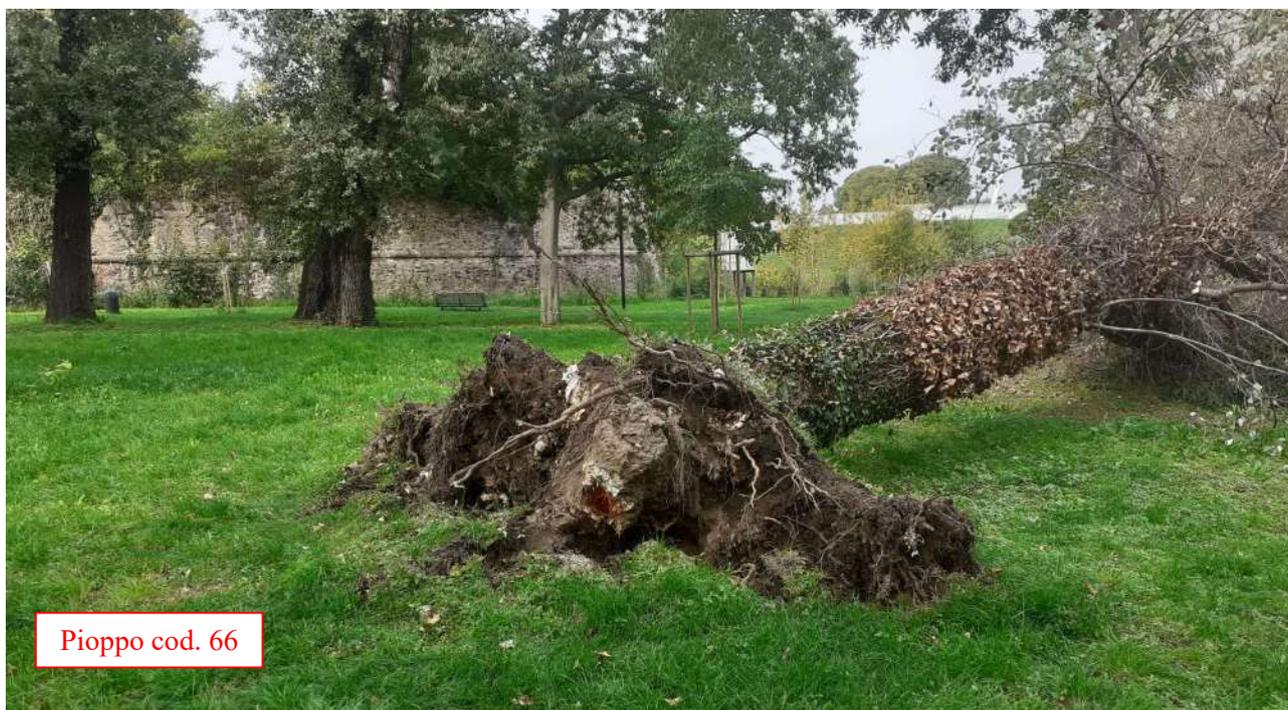
Come accennato, il ricontrollo immediato delle condizioni dei pioppi radicati all'interno del Parco Venturini – Natale, si è reso necessario successivamente allo schianto del pioppo cod. 66 radicato all'interno del parco stesso. L'individuo caduto, come si noterà dalle foto riportate successivamente, si è schiantato a causa del cedimento per rottura delle radici in profondità e il successivo ribaltamento della zolla. La zolla evidenzia la degradazione ad opera di carie bianca dei contrafforti dell'albero che si sviluppa al di sotto del piano campagna, interessando le radici primarie. L'osservazione del colletto dell'albero non evidenziava particolari segnali degni di nota. Si tratta quindi di un cedimento radicale dovuto a perdita di resistenza delle radici determinato dall'azione degradativa di un fungo parassita agente di carie. I tessuti legnosi costituenti la zolla, facilmente osservabili successivamente allo schianto, oltre che presentare legno con caratteristiche meccaniche fortemente alterate, sono ampiamente ricoperti di micelio fungino che si manifesta sotto forma di una spessa pellicola biancastra che ricopre le parti di legno degradate. Si intuisce come tali infezioni di origine radicale, siano difficili da individuare in quanto le manifestazioni a livello del colletto sono tendenzialmente scarse. In sostanza, nel caso specifico, il problema strutturale che caratterizzava l'albero, si localizzava al di sotto del livello del terreno. Di seguito alcune immagini del pioppo schiantato.

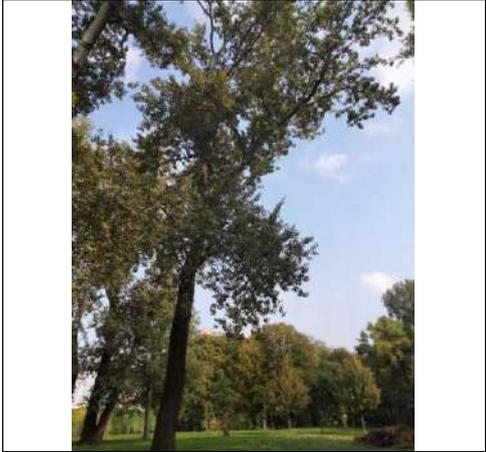
VTA - Data: 06/10/2022		CPC: C - Gravità moderata						
<b>Rilevatore</b>	Sgrò Sergio

<b>Tipo</b>	Primo controllo							
<b>Fase fisiologica</b>	adulto							
<b>Sito di crescita</b>	Prato o giardini							
<b>Stato vegetativo</b>	2 deperiente							
<b>Altezza</b>	21,00 m							
<b>Ø chioma</b>	14,00 m							
<b>Altezza castello</b>	6,50 m							
<b>Ø tronco</b>	92,00 cm							
<b>Circ. tronco</b>	289 cm							
<b>Bersaglio</b>	Zona di passaggio durante tutta la giornata, area di sosta non particolarmente frequentata							
<b>Note</b> Necessario monitoraggio periodico strumentale al colletto.								
<b>Anomalie:</b> (1) difetto minore, (2) difetto medio, (3) difetto grave								
<b>Conformazione</b> Sbilanciata								
<b>Colletto</b> Depressione (2)								
<b>Chioma</b> microfillia (2), seccumi (2), Asimmetria (2), Autoriduzione della chioma (2)								
<b>D - Dendrodensimetro</b>

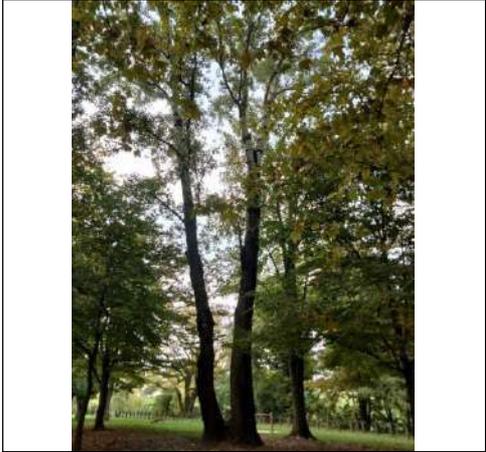
VTA - Data: 06/10/2022		CPC: D - Gravità estrema						
<b>Rilevatore</b>	Sgrò Sergio

<b>Tipo</b>	Primo controllo							
<b>Fase fisiologica</b>	adulto							
<b>Sito di crescita</b>	Prato o giardini							
<b>Stato vegetativo</b>	5 presenza di carie o carpofori							
<b>Altezza</b>	23,00 m							
<b>Ø chioma</b>	16,00 m							
<b>Altezza castello</b>	0,00 m							
<b>Ø tronco</b>	100,00 cm							
<b>Circ. tronco</b>	314 cm							
<b>Bersaglio</b>	Zona di passaggio durante tutta la giornata, area di sosta non particolarmente frequentata							
<b>Note</b>	Albero con due fusti. Tronco est e legno di congiungimento con importanti processi di carie e cavità centrale. Rischio elevato e non riducibile con le buone pratiche. Albero a fine ciclo che trova aree ludiche nel raggio di caduta.							
<b>Anomalie: (1) difetto minore, (2) difetto medio, (3) difetto grave</b>								
<b>Conformazione</b>	Normale

<b>Radici</b>	Marciume (2)							
<b>Colletto</b>	Carie (2), Cavità (2)							
<b>Tronco</b>	cavità (2), Carie (2)							
<b>D - Dendrodensimetro</b>								
Nr.	Data rilievo	Posizione	Gradi	h [cm]	Inclinazione	Ø [cm]	Par. res.[cm]	t/R
57	06/10/2022	Colletto	110	0,00				
58	06/10/2022	Colletto	300	0,00				
<b>Note</b>	Diffusi processi di carie.							
59	06/10/2022	Colletto	50	0,00				
<b>Note</b>	In profondità si riscontra area molto degradata.							
60	06/10/2022	Colletto	180	0,00				
<b>Note</b>	Si rileva sacca si carie.							
61	06/10/2022	Colletto	90	0,00				
<b>Note</b>	Forte degradazione in profondità.							
<b>Iter</b>

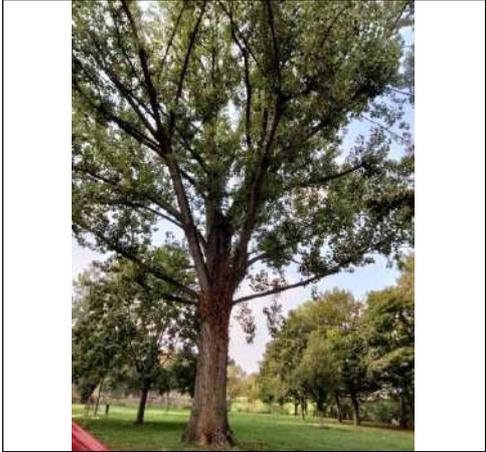
VTA - Data: 06/10/2022		CPC: C - Gravità moderata						
<b>Rilevatore</b>	Sgrò Sergio

<b>Tipo</b>	Primo controllo							
<b>Fase fisiologica</b>	adulto							
<b>Sito di crescita</b>	Prato o giardini							
<b>Stato vegetativo</b>	5 presenza di carie o carpofori							
<b>Altezza</b>	22,00 m							
<b>Ø chioma</b>	20,00 m							
<b>Altezza castello</b>	4,50 m							
<b>Ø tronco</b>	160,00 cm							
<b>Circ. tronco</b>	503 cm							
<b>Bersaglio</b>	Punto di ritrovo molto frequentato, fermata autobus, area ludico ricreativa con infrastrutture per il gioco. Panchina in prossimità area gioco							
<b>Note</b>	Contrafforti vigorosi ed integri. Strumentali non rilevano anomalie nei punti indagati. Probabile presenza di carie al cilindro centrale ma ancora in fase di risalita. Carie con cavità e cornici attive e vigorose al fusto a circa 8 m di altezza. Necessario ridimensionare l'albero e ridurre il carico.

<b>Anomalie: (1)</b> difetto minore, <b>(2)</b> difetto medio, <b>(3)</b> difetto grave								
<b>Conformazione</b>	Normale							
<b>Colletto</b>	allargato (2)							
<b>Tronco</b>	Carie (2), Ferita (3), cavità (3)							
<b>Castello</b>	Cavità (2), Ferita (2)							
<b>Branche</b>	Ferita (1)							
<b>Chioma</b>	seccumi (2)							
<b>D - Dendrodensimetro</b>								
Nr.	Data rilievo	Posizione	Gradi	h [cm]	Inclinazione	Ø [cm]	Par. res.[cm]	t/R
54	06/10/2022	Colletto	320	0,00				
<b>Note</b>	Sospetto inizio di infezione in profondità.							
55	06/10/2022	Colletto	170	0,00				
56	06/10/2022	Colletto	140	0,00				
<b>Iter</b>

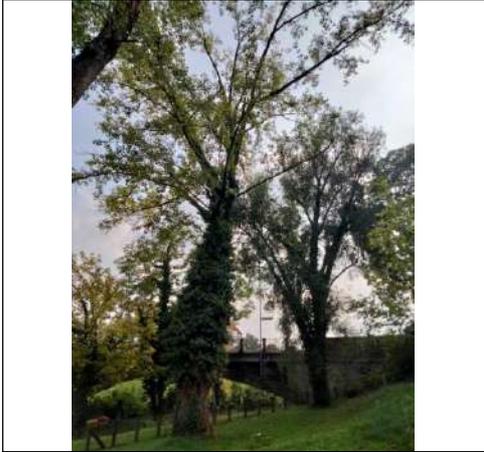
VTA - Data: 06/10/2022		CPC: D - Gravità estrema						
<b>Rilevatore</b>	Sgrò Sergio

<b>Tipo</b>	Primo controllo							
<b>Fase fisiologica</b>	adulto							
<b>Sito di crescita</b>	Prato o giardini							
<b>Stato vegetativo</b>	5 presenza di carie o carpofori							
<b>Altezza</b>	23,00 m							
<b>Ø chioma</b>	20,00 m							
<b>Altezza castello</b>	7,50 m							
<b>Ø tronco</b>	135,00 cm							
<b>Circ. tronco</b>	424 cm							
<b>Bersaglio</b>	Chiosco, struttura mobile in pianta stabile, panchina in piazza frequentata							
<b>Note</b>	Elevata propensione al cedimento per ribaltamento zolla e/o per rottura del fusto alla base. Aspettative di vita condizionate da gravi problemi strutturali. Albero a fine ciclo. Condizioni strutturali molto critiche.							
<b>Anomalie: (1) difetto minore, (2) difetto medio, (3) difetto grave</b>								
<b>Conformazione</b>	Sbilanciata							
<b>Radici</b>	Presenza di funghi affioranti (3), Marciume (3)

<b>Colletto</b>	Carie (3), contrafforti tesionati (3), Depressione (2), Carpofori (3), Cavità (3), Danni alla corteccia (3)							
<b>Tronco</b>	Carpofori (3), depressione (3), Cavità (3), Carie (3), cavità (3)							
<b>Chioma</b>	Autoriduzione della chioma (2)							
<b>D - Dendrodensimetro</b>								
Nr.	Data rilievo	Posizione	Gradi	h [cm]	Inclinazione	Ø [cm]	Par. res.[cm]	t/R
47	06/10/2022	Colletto	80	0,00				
<b>Note</b>	Forte degradazione e devitalizzazione della parte esterna.							
48	06/10/2022	Colletto	70	0,00				
<b>Note</b>	Forte alterazione nella porzione esterna.							
49	06/10/2022	Colletto	240	0,00				
<b>Note</b>	Ampie aree degradate.							
50	06/10/2022	Colletto	270	0,00				
<b>Note</b>	Tessuti legnosi fortemente compromessi nel punto indagato.							
<b>Iter</b>

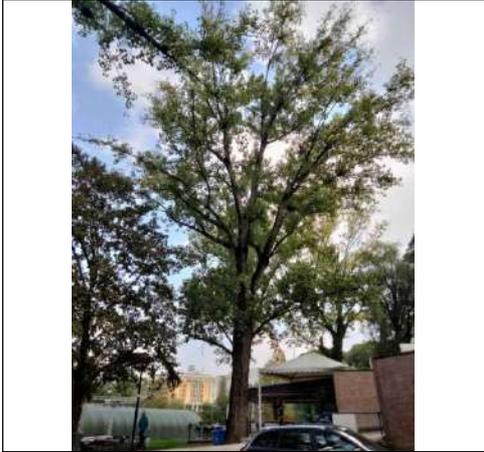
VTA - Data: 06/10/2022		CPC: D - Gravità estrema						
<b>Rilevatore</b>	Sgrò Sergio

<b>Tipo</b>	Primo controllo							
<b>Fase fisiologica</b>	adulto							
<b>Sito di crescita</b>	Prato o giardini							
<b>Stato vegetativo</b>	5 presenza di carie o carpofori							
<b>Altezza</b>	20,00 m							
<b>Ø chioma</b>	16,00 m							
<b>Altezza castello</b>	4,00 m							
<b>Ø tronco</b>	120,00 cm							
<b>Circ. tronco</b>	377 cm							
<b>Bersaglio</b>	Chiosco, struttura mobile in pianta stabile, panchina in piazza frequentata							
<b>Note</b>	Carie in risalita dagli apparati radicali di difficili da stimare a causa della presenza di manufatti e del ricarico di materiale inerte al colletto. Le strumentali indicano degradazioni in profondità certamente correlata con la cospicua presenza di carpofori al colletto. Albero a fine ciclo, con rischio elevato e situato in posizione incompatibile con il punto di ristoro e area di sosta del parco. Rischio elevato non riducibile con le buone pratiche arboricole.

<b>Anomalie: (1)</b> difetto minore, <b>(2)</b> difetto medio, <b>(3)</b> difetto grave								
<b>Conformazione</b>	Normale							
<b>Radici</b>	Marciume (3)							
<b>Colletto</b>	Carie (3), Cavità (1), colletto interrato (2), Carpofori (3), Depressione (3)							
<b>Chioma</b>	seccumi (1)							
<b>D - Dendrodensimetro</b>								
Nr.	Data rilievo	Posizione	Gradi	h [cm]	Inclinazione	Ø [cm]	Par. res.[cm]	t/R
44	06/10/2022	Colletto	30	0,00				
<b>Note</b>	Rileva sacche di carie.							
45	06/10/2022	Colletto	250	0,00				
<b>Note</b>	Forte alterazione dei tessuti in superficie.							
46	06/10/2022	Colletto	80	0,00				
<b>Note</b>	Rileva lievi anomalie in profondità (infezioni si risalita)							
<b>Iter</b>

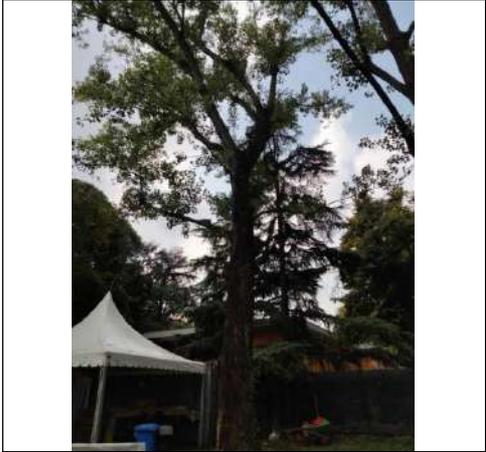
VTA - Data: 06/10/2022		CPC: D - Gravità estrema						
<b>Rilevatore</b>	Sgrò Sergio

<b>Tipo</b>	Primo controllo							
<b>Fase fisiologica</b>	adulto							
<b>Sito di crescita</b>	Prato o giardini							
<b>Stato vegetativo</b>	5 presenza di carie o carpofori							
<b>Altezza</b>	20,00 m							
<b>Ø chioma</b>	14,00 m							
<b>Altezza castello</b>	6,50 m							
<b>Ø tronco</b>	99,00 cm							
<b>Circ. tronco</b>	311 cm							
<b>Bersaglio</b>	Zona attigua a semafori, pensilina, area attigua a punti di ristoro di discreta frequentazione. Giardini di scuole							
<b>Note</b>	Elevata propensione al cedimento per ribaltamento zolla e/o per rottura del fusto alla base. Aspettative di vita condizionate da gravi problemi strutturali. Albero a fine ciclo. Carpofori su vari lati. bersaglio scuola ed area giochi.							
<b>Anomalie: (1)</b> difetto minore, <b>(2)</b> difetto medio, <b>(3)</b> difetto grave

<b>Conformazione</b>	Sbilanciata							
<b>Radici</b>	Marciume (3), Presenza di funghi affioranti (3)							
<b>Colletto</b>	Carie (2), Depressione (3), Carpofori (3)							
<b>D - Dendrodensimetro</b>								
Nr.	Data rilievo	Posizione	Gradi	h [cm]	Inclinazione	Ø [cm]	Par. res.[cm]	t/R
42	06/10/2022	Colletto	230	0,00				
<b>Note</b>	Rileva gravi anomalie ed ampie aree degradate.							
43	06/10/2022	Colletto	40	0,00				
<b>Note</b>	Rileva gravi anomalie.							
<b>Iter</b>

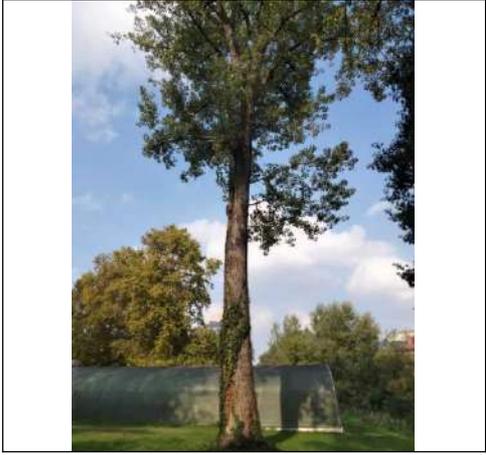
VTA - Data: 06/10/2022		CPC: D - Gravità estrema						
<b>Rilevatore</b>	Sgrò Sergio

<b>Tipo</b>	Primo controllo							
<b>Fase fisiologica</b>	adulto							
<b>Sito di crescita</b>	Prato o giardini							
<b>Stato vegetativo</b>	5 presenza di carie o carpofori							
<b>Altezza</b>	23,00 m							
<b>Ø chioma</b>	16,00 m							
<b>Altezza castello</b>	7,00 m							
<b>Ø tronco</b>	130,00 cm							
<b>Circ. tronco</b>	408 cm							
<b>Bersaglio</b>	Chiosco, struttura mobile in pianta stabile, panchina in piazza frequentata							
<b>Note</b>	Elevata propensione al cedimento per ribaltamento zolla e/o per rottura del fusto alla base. Aspettative di vita condizionate da gravi problemi strutturali. Albero a fine ciclo							
<b>Anomalie: (1)</b> difetto minore, <b>(2)</b> difetto medio, <b>(3)</b> difetto grave								
<b>Conformazione</b>	Sbilanciata							
<b>Radici</b>	Marciume (3), Presenza di funghi affioranti (2)

<b>Colletto</b>	Cavitá (2), Carpofori (3), Depressione (2), Carie (3)							
<b>Tronco</b>	Cavitá (2), Carie (2), cavitá (1)							
<b>D - Dendrodensimetro</b>								
Nr.	Data rilievo	Posizione	Gradi	h [cm]	Inclinazione	Ø [cm]	Par. res.[cm]	t/R
51	06/10/2022	Colletto	270	0,00				
<b>Note</b>	Eseguito su incavo con carpoforo. Rileva forte degradazione nell'area più esterna.							
52	06/10/2022	Colletto	25	0,00				
<b>Note</b>	Rileva diffusi processi di carie nel punto indagato.							
53	06/10/2022	Colletto	150	0,00				
<b>Note</b>	Rileva cavitá e diffuse anomomalie.							
<b>Iter</b>

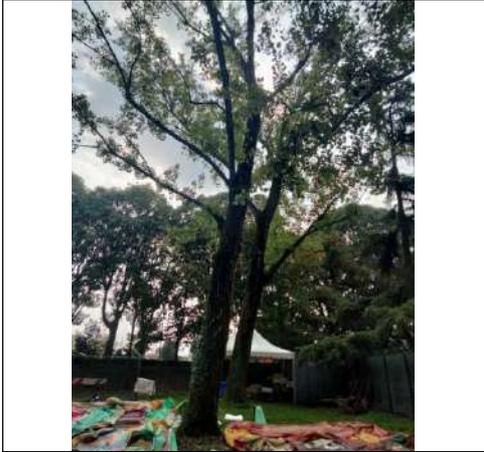
VTA - Data: 06/10/2022		CPC: D - Gravità estrema						
<b>Rilevatore</b>	Sgrò Sergio

<b>Tipo</b>	Primo controllo							
<b>Fase fisiologica</b>	adulto							
<b>Sito di crescita</b>	Prato o giardini							
<b>Stato vegetativo</b>	5 presenza di carie o carpofori							
<b>Altezza</b>	19,00 m							
<b>Ø chioma</b>	12,00 m							
<b>Altezza castello</b>	5,00 m							
<b>Ø tronco</b>	98,00 cm							
<b>Circ. tronco</b>	308 cm							
<b>Bersaglio</b>	Zona attigua a semafori, pensilina, area attigua a punti di ristoro di discreta frequentazione. Giardini di scuole							
<b>Note</b>	Elevata propensione al cedimento per ribaltamento zolla e/o per rottura del fusto alla base. Aspettative di vita condizionate da gravi problemi strutturali. Albero a fine ciclo. Albero incompatibile con la presenza di edifici scolastici, aree giochi e punti di ristoro nel raggio di caduta. Non è possibile ridurre a sufficienza il rischio del soggetto con le buone pratiche arboricolturali.

<b>Anomalie: (1)</b> difetto minore, <b>(2)</b> difetto medio, <b>(3)</b> difetto grave								
<b>Conformazione</b>	Sbilanciata							
<b>Radici</b>	Marciume (3), Presenza di funghi affioranti (3)							
<b>Colletto</b>	Carie (2), Carpofori (3)							
<b>Tronco</b>	Ferita (2)							
<b>D - Dendrodensimetro</b>								
Nr.	Data rilievo	Posizione	Gradi	h [cm]	Inclinazione	Ø [cm]	Par. res.[cm]	t/R
39	06/10/2022	Colletto	100	0,00				
<b>Note</b>	Rileva forti alterazioni.							
40	06/10/2022	Colletto	170	0,00				
<b>Note</b>	Rileva anomalie non trascurabili.							
41	06/10/2022	Colletto	270	0,00				
<b>Note</b>	Sospetta ampia area degradata/infetta.							
<b>Iter</b>

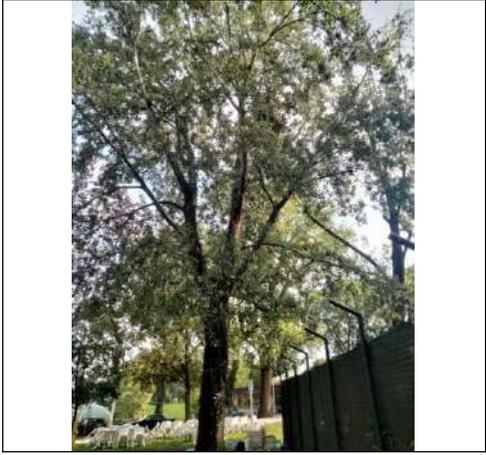
VTA - Data: 06/10/2022		CPC: CD - Gravità elevata						
<b>Rilevatore</b>	Sgrò Sergio

<b>Tipo</b>	Primo controllo							
<b>Fase fisiologica</b>	adulto							
<b>Sito di crescita</b>	Prato o giardini							
<b>Stato vegetativo</b>	5 presenza di carie o carpofori							
<b>Altezza</b>	23,00 m							
<b>Ø chioma</b>	16,00 m							
<b>Altezza castello</b>	4,50 m							
<b>Ø tronco</b>	100,00 cm							
<b>Circ. tronco</b>	314 cm							
<b>Bersaglio</b>	Zona attigua a semafori, pensilina, area attigua a punti di ristoro di discreta frequentazione. Giardini di scuole							
<b>Note</b>	Presenza di carie al cilindro centrale non riscontrabile dalle varie direzioni con strumentale. Opportuna riduzione e alleggerimento con ricontrollo strumentale annuale.							
<b>Anomalie: (1)</b> difetto minore, <b>(2)</b> difetto medio, <b>(3)</b> difetto grave								
<b>Conformazione</b>	Normale							
<b>Radici</b>	Marciume (1), Radici esposte (2)

<b>Colletto</b>	allargato (2), Carie (1)							
<b>Chioma</b>	seccumi (1)							
<b>D - Dendrodensimetro</b>								
Nr.	Data rilievo	Posizione	Gradi	h [cm]	Inclinazione	Ø [cm]	Par. res.[cm]	t/R
36	06/10/2022	Colletto	200	0,00				
<b>Note</b>	Tracciato sostanzialmente regolare.							
37	06/10/2022	Colletto	350	0,00				
<b>Note</b>	Importante degradazione in profondità.							
38	06/10/2022	Colletto	240	0,00				
<b>Note</b>	La prova non rileva anomalie.							
<b>Iter</b>

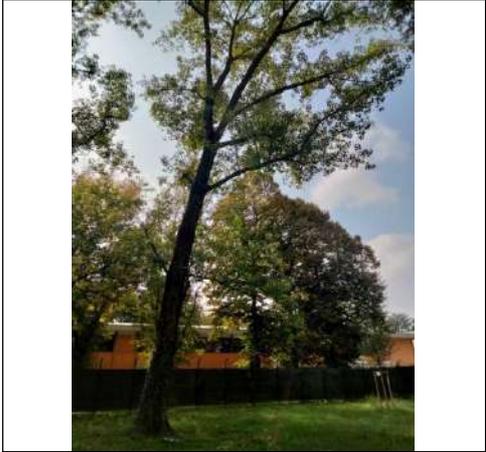
VTA - Data: 06/10/2022		CPC: D - Gravità estrema						
<b>Rilevatore</b>	Sgrò Sergio

<b>Tipo</b>	Primo controllo							
<b>Fase fisiologica</b>	adulto							
<b>Sito di crescita</b>	Prato o giardini							
<b>Stato vegetativo</b>	5 presenza di carie o carpofori							
<b>Altezza</b>	21,50 m							
<b>Ø chioma</b>	14,00 m							
<b>Altezza castello</b>	6,50 m							
<b>Ø tronco</b>	86,00 cm							
<b>Circ. tronco</b>	270 cm							
<b>Bersaglio</b>	Punto di ritrovo molto frequentato, fermata autobus, area ludico ricreativa con infrastrutture per il gioco. Panchina in prossimità area gioco							
<b>Note</b>	Elevata propensione al cedimento per ribaltamento zolla e/o per rottura del fusto alla base. Carie in avanzamento da radici cave causa danni meccanici. Probabile carie al comparto centrale degli apparati radicali. Aspettative di vita condizionate da gravi problemi strutturali. Albero a fine ciclo

<b>Anomalie: (1)</b> difetto minore, <b>(2)</b> difetto medio, <b>(3)</b> difetto grave								
<b>Conformazione</b>	Sbilanciata							
<b>Radici</b>	Marciume (3), Ferite visibili (3), presenza gravi danni (3)							
<b>Colletto</b>	Carie (3), Cavità (3)							
<b>Tronco</b>	Carie (1), cavità (1)							
<b>Chioma</b>	Autoriduzione della chioma (1), microfillia (1), Asimmetria (2)							
<b>D - Dendrodensimetro</b>								
Nr.	Data rilievo	Posizione	Gradi	h [cm]	Inclinazione	Ø [cm]	Par. res.[cm]	t/R
23	06/10/2022	Colletto	180	5,00				
<b>Note</b>	Rileva anomalie superficiali.							
24	06/10/2022	Colletto	80	5,00				
<b>Note</b>	Rileva anomalie importanti sia in superficie che in profondità.							
25	06/10/2022	Colletto	130	0,00				
<b>Note</b>	Rileva anomalie in profondità.							
26	06/10/2022	Colletto	40	0,00				
<b>Note</b>	Rileva importanti anomalie superficiali ed in profondità.							
<b>Iter</b>

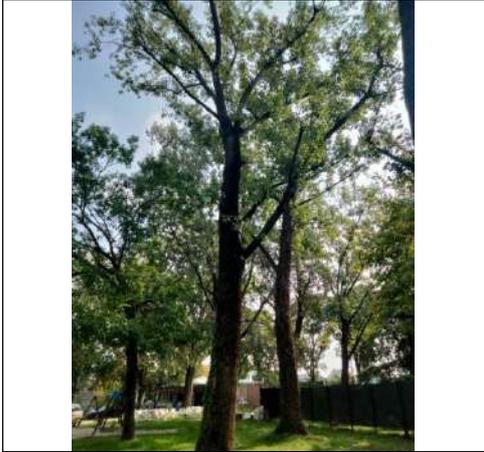
VTA - Data: 06/10/2022		CPC: D - Gravità estrema						
<b>Rilevatore</b>	Sgrò Sergio

<b>Tipo</b>	Primo controllo							
<b>Fase fisiologica</b>	adulto							
<b>Sito di crescita</b>	Prato o giardini							
<b>Stato vegetativo</b>	5 presenza di carie o carpofori							
<b>Altezza</b>	22,00 m							
<b>Ø chioma</b>	16,00 m							
<b>Altezza castello</b>	6,00 m							
<b>Ø tronco</b>	98,00 cm							
<b>Circ. tronco</b>	308 cm							
<b>Bersaglio</b>	Punto di ritrovo molto frequentato, fermata autobus, area ludico ricreativa con infrastrutture per il gioco. Panchina in prossimità area gioco							
<b>Note</b>	Elevata propensione al cedimento per ribaltamento zolla e/o per rottura del fusto alla base. Aspettative di vita condizionate da gravi problemi strutturali. Albero a fine ciclo							
<b>Anomalie: (1)</b> difetto minore, <b>(2)</b> difetto medio, <b>(3)</b> difetto grave								
<b>Conformazione</b>	Sbilanciata

<b>Radici</b>	Marciume (3), presenza gravi danni (3)							
<b>Colletto</b>	Carpofori (3), Carie (2), Depressione (2), Cavità (2)							
<b>Tronco</b>	Carie (1)							
<b>Chioma</b>	seccumi (2), microfillia (2)							
<b>D - Dendrodensimetro</b>								
Nr.	Data rilievo	Posizione	Gradi	h [cm]	Inclinazione	Ø [cm]	Par. res.[cm]	t/R
27	06/10/2022	Colletto	290	0,00				
<b>Note</b>	Rileva sacche di tessuto degradato.							
28	06/10/2022	Colletto	300	0,00				
<b>Note</b>	Rileva anomalie.							
29	06/10/2022	Colletto	20	0,00				
<b>Note</b>	Rileva gravi anomalie.							
30	06/10/2022	Colletto	100	0,00				
<b>Note</b>	Rileva carie al cilindro centrale.							
31	06/10/2022	Colletto	150	0,00				
<b>Note</b>	Rileva gravi anomalie in superficie.							
32	06/10/2022	Colletto	300	0,00				
<b>Note</b>	Rileva ampia area degradata in profondità.							
<b>Iter</b>

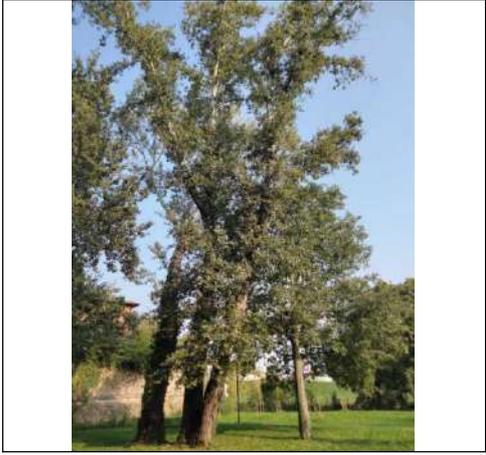
VTA - Data: 06/10/2022		CPC: D - Gravità estrema						
<b>Rilevatore</b>	Sgrò Sergio

<b>Tipo</b>	Primo controllo							
<b>Fase fisiologica</b>	adulto							
<b>Sito di crescita</b>	Prato o giardini							
<b>Stato vegetativo</b>	5 presenza di carie o carpofori							
<b>Altezza</b>	21,00 m							
<b>Ø chioma</b>	15,00 m							
<b>Altezza castello</b>	1,00 m							
<b>Ø tronco</b>	95,00 cm							
<b>Circ. tronco</b>	298 cm							
<b>Bersaglio</b>	Zona di passaggio durante tutta la giornata, area di sosta non particolarmente frequentata							
<b>Note</b>	Elevata propensione al cedimento per ribaltamento zolla e/o per rottura del fusto alla base. Aspettative di vita condizionate da gravi problemi strutturali. Albero a fine ciclo							
<b>Anomalie: (1)</b> difetto minore, <b>(2)</b> difetto medio, <b>(3)</b> difetto grave								
<b>Conformazione</b>	Sbilanciata							
<b>Radici</b>	Marciume (2)

<b>Colletto</b>	Carie (3), Cavità (3)							
<b>Tronco</b>	cavità (2), Carie (2)							
<b>D - Dendrodensimetro</b>								
Nr.	Data rilievo	Posizione	Gradi	h [cm]	Inclinazione	Ø [cm]	Par. res.[cm]	t/R
7	06/10/2022	Colletto	280	0,00				
<b>Note</b>	Diffusi processi di carie al cilindro centrale.							
8	06/10/2022	Colletto	120	5,00				
<b>Note</b>	Si rilevano animalie.							
9	06/10/2022	Colletto	220	0,00				
<b>Note</b>	Grave anomalia in profondità compatibile con forte degradazione del comparto centrale degli apparati radicali.							
<b>Iter</b>
