SCHEDA SOPRALLUOGO

AREA VERDE: VIA: P. Fambri Q: 3 N° ALBERO: 1004
SPECIE VARIETA': Acer spp. ANNO D'IMPIANTO:
SITO D'IMPIANTO: aiula spartitr. area cani area gioco area scolast. area verde parco parterre altro
IRRIGAZIONE DI SOCCORSO: impianto soccorso assente
PAVIM. FILTRANTE: si no PALO TUTORE: si no PROTEZIONE URTI: si no
CLASSI D'ALTEZZA 0/7 7/18 18/25 > 25 CLASSI DIAMETRO 0/20 21/40 > 40

Allegato fotografico

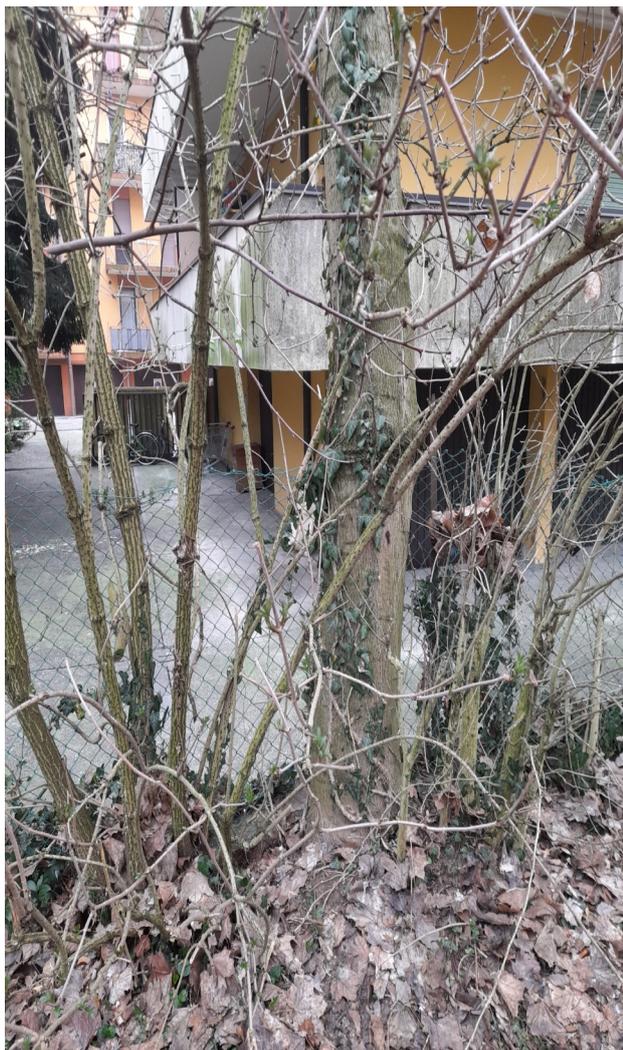
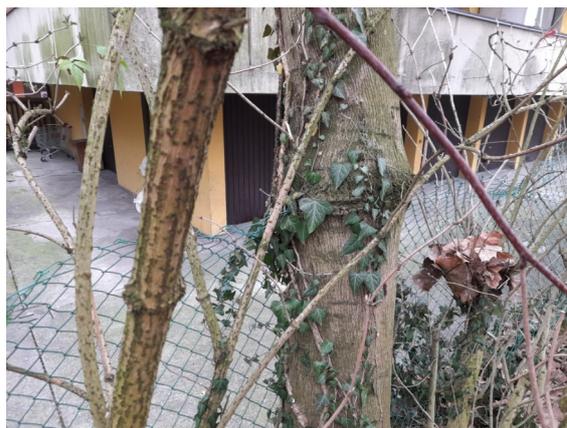
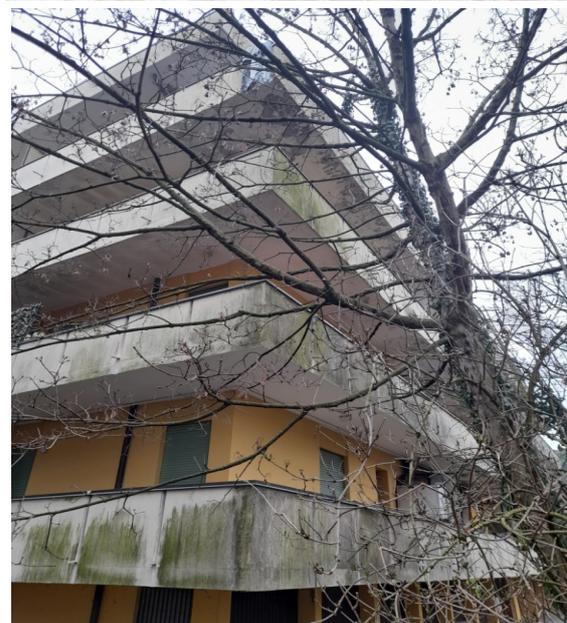
difetti assenti
 arcuato
 cancro
 carie
 carie su sedi di taglio
 carpofori
 cavità al castello
 cavità al fusto
 corteccia inclusa tra corni
 corteccia inclusa al castel
 costolature
 depressione
 effetto botte
 essudati
 ferita/e aperta/e
 ferita/e cicatrizzata/e
 filato
 flusso batterico
 fusto policormico
 inclinazione
 insetti lignivori
 nasi di pinocchio
 necrosi corticali
 riscoppi
 rigonfiamenti
 sciabolato
 sinuoso
 spiralato
 torsione
 tumori batterici
 non ispezionabile
GIUDIZIO: non grave

difetti assenti
 anastomosi
 asimmetrica
 autoriduzione
 branca compromessa
 branche secche
 cancro
 carie su sedi di tagli
 carie all'inserzione di
branche
 carie su grosse branche
 carpofori
 clorosi
 corteccia inclusa
 essudati/flusso batterico
 ferita/e aperta/e
 ferita/e cicatrizzata/e
 fori di picchio
 insetti lignivori
 microfillia
 monconi secchi
 sbilanciamento
 seccumi distali
 seccumi interni
 non ispezionabile
GIUDIZIO: grave

nessuno
 consolidamento
 diradamento chioma
 elevazione impalcatura
 eliminaz. branche a rischio
 eliminaz. polloni colletto
 eliminaz. polloni fusto
 eliminaz. polloni chioma
 eliminaz. rampicanti
 formazione
 riduzione chioma 1/2
 riduzione chioma 1/3
 riduzione chioma 1/4
 riforma
 rimonda secco
 scopertura radicale
 abbattimento
 abbattimento urgente
MOTIVO ABBATTIMENTO:
Interferenza con muretto e
recinzione privata,
ramificazioni che invadono i
balconi dei condomini. Non
risolutive eventuali potature di
contenimento della chioma

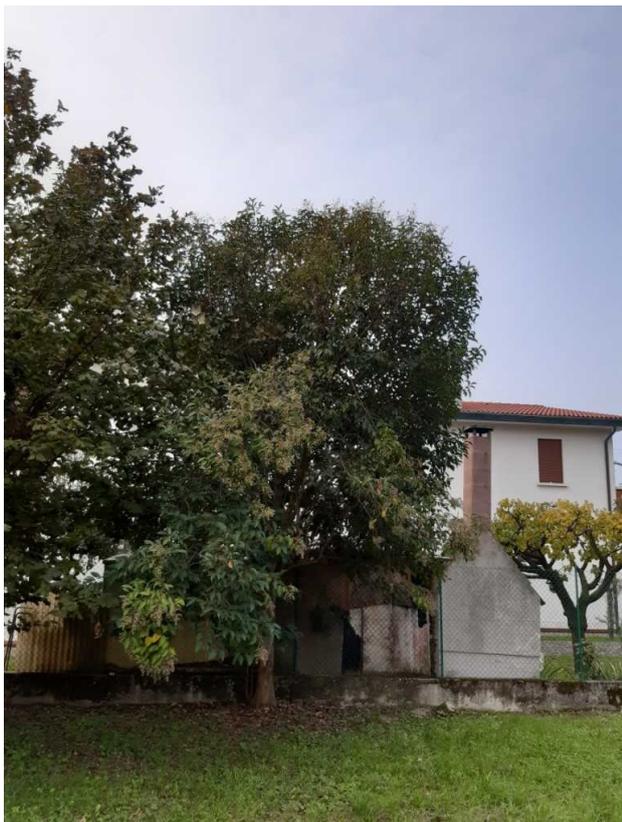
Interferenza con muretto e recinzione privata, con chioma che invade la proprietà. Non sono possibili potature di contenimento della chioma

- nessuno
- consolidamento
- diradamento chioma
- elevazione impalcatura
- eliminaz. branche a rischio
- eliminaz. polloni colletto
- eliminaz. polloni fusto
- eliminaz. polloni chioma
- eliminaz. rampicanti
- formazione
- riduzione chioma 1/2
- riduzione chioma 1/3
- riduzione chioma 1/4
- riforma
- rimonda secco
- scopertura radicale
- abbattimento
- abbattimento urgente

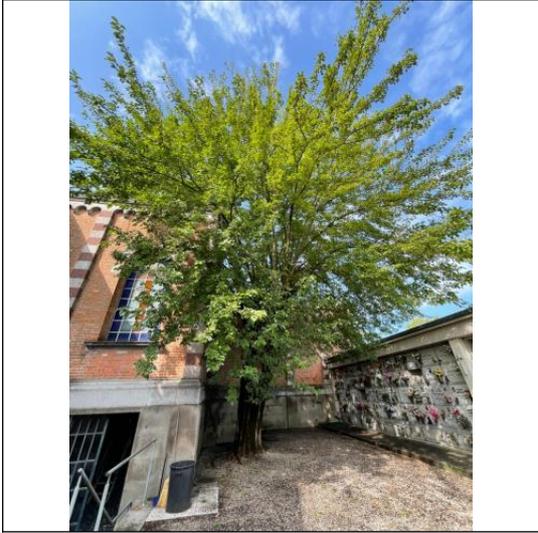
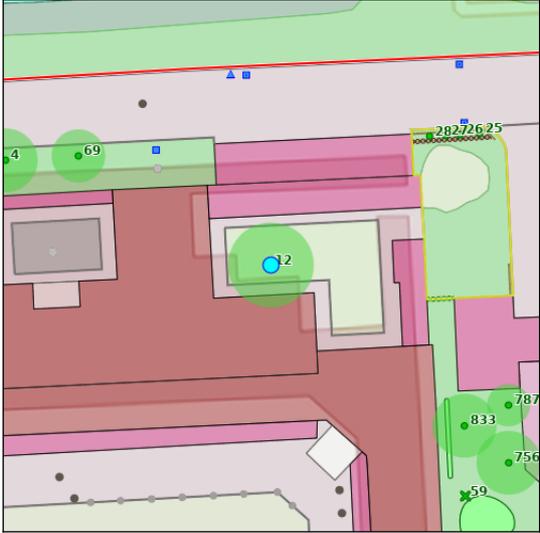
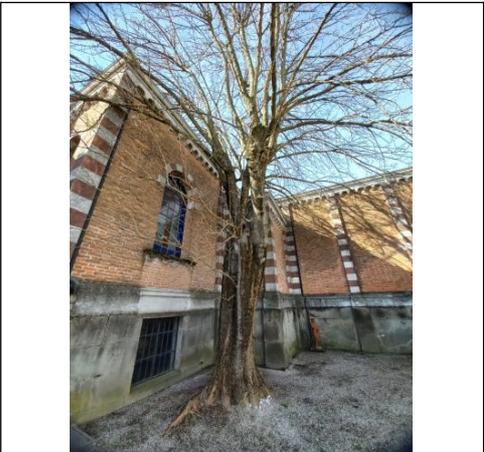
Nr. albero 12	Cartellino
Coordinate 723028,51 / 5033147,32	
Proprietà Area di proprietà

CPC: A - Nessun difetto

Note albero di grandi dimensioni cresciuto in luogo non idoneo a causa di gravi interferenze con edifici circostanti

Anomalie: (1) difetto minore, (2) difetto medio, (3) difetto grave**Interferenze** Edifici - muri (3)**Iter**

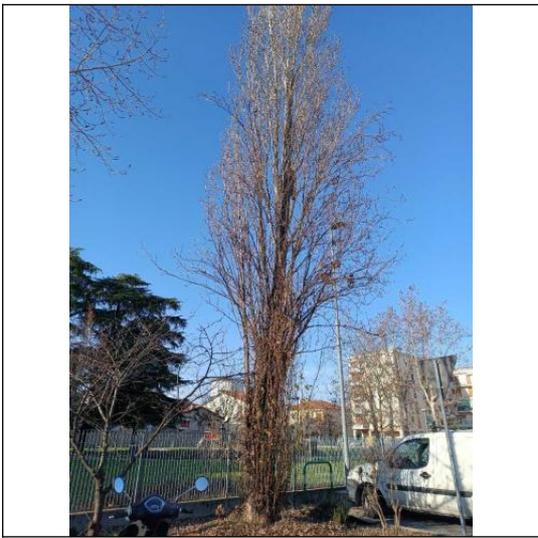
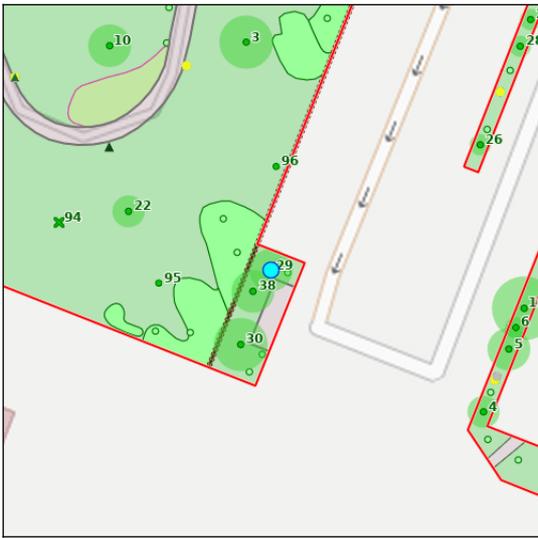
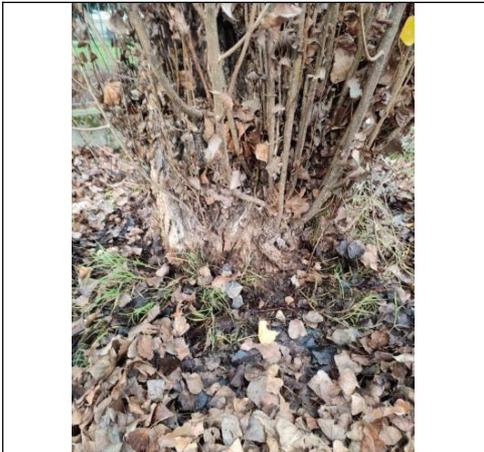
Nr. albero 29	Cartellino
Coordinate 725742,15 / 5034576,00	
Proprietà Area di proprietà

CPC: D - Gravità estrema

Note Strumentali rilevano carie di entità non trascurabili in risalita dagli apparati radicali. Aspettative di vita condizionate da problemi fitosanitari e strutturali e da caratteristiche genetiche in relazione alle infezioni fungine presenti.

Anomalie: (1) difetto minore, (2) difetto medio, (3) difetto grave								
Radici Carie (3), Superficiali (2)								
Colletto Carie (3), Cavità esposta (2)								
Fusto Normale (3)								
D - Dendrodensimetro								
Nr.	Data rilievo	Posizione	Gradi	h [cm]	Inclinazione	Ø [cm]	Par. res.[cm]	t/R
8	13/01/2023	Colletto	30	5,00				
9	13/01/2023	Colletto	217	5,00				
10	13/01/2023	Colletto	110	5,00				
Lavori proposti								
Tipo lavoro					Impresa		Data fine prevista	
ABB - Abbattimento pianta							29/01/2023	
Iter								
#	Data esecuzione		Eseguito da			Stato VTA		
1	13/01/2023 11:29:40		Sgrò Sergio			In lavorazione		
2	19/01/2023 19:10:55		Sgrò Sergio			Richiesta validazione (Applicativo)		
3	19/01/2023 19:10:55		Sgrò Sergio			Validata

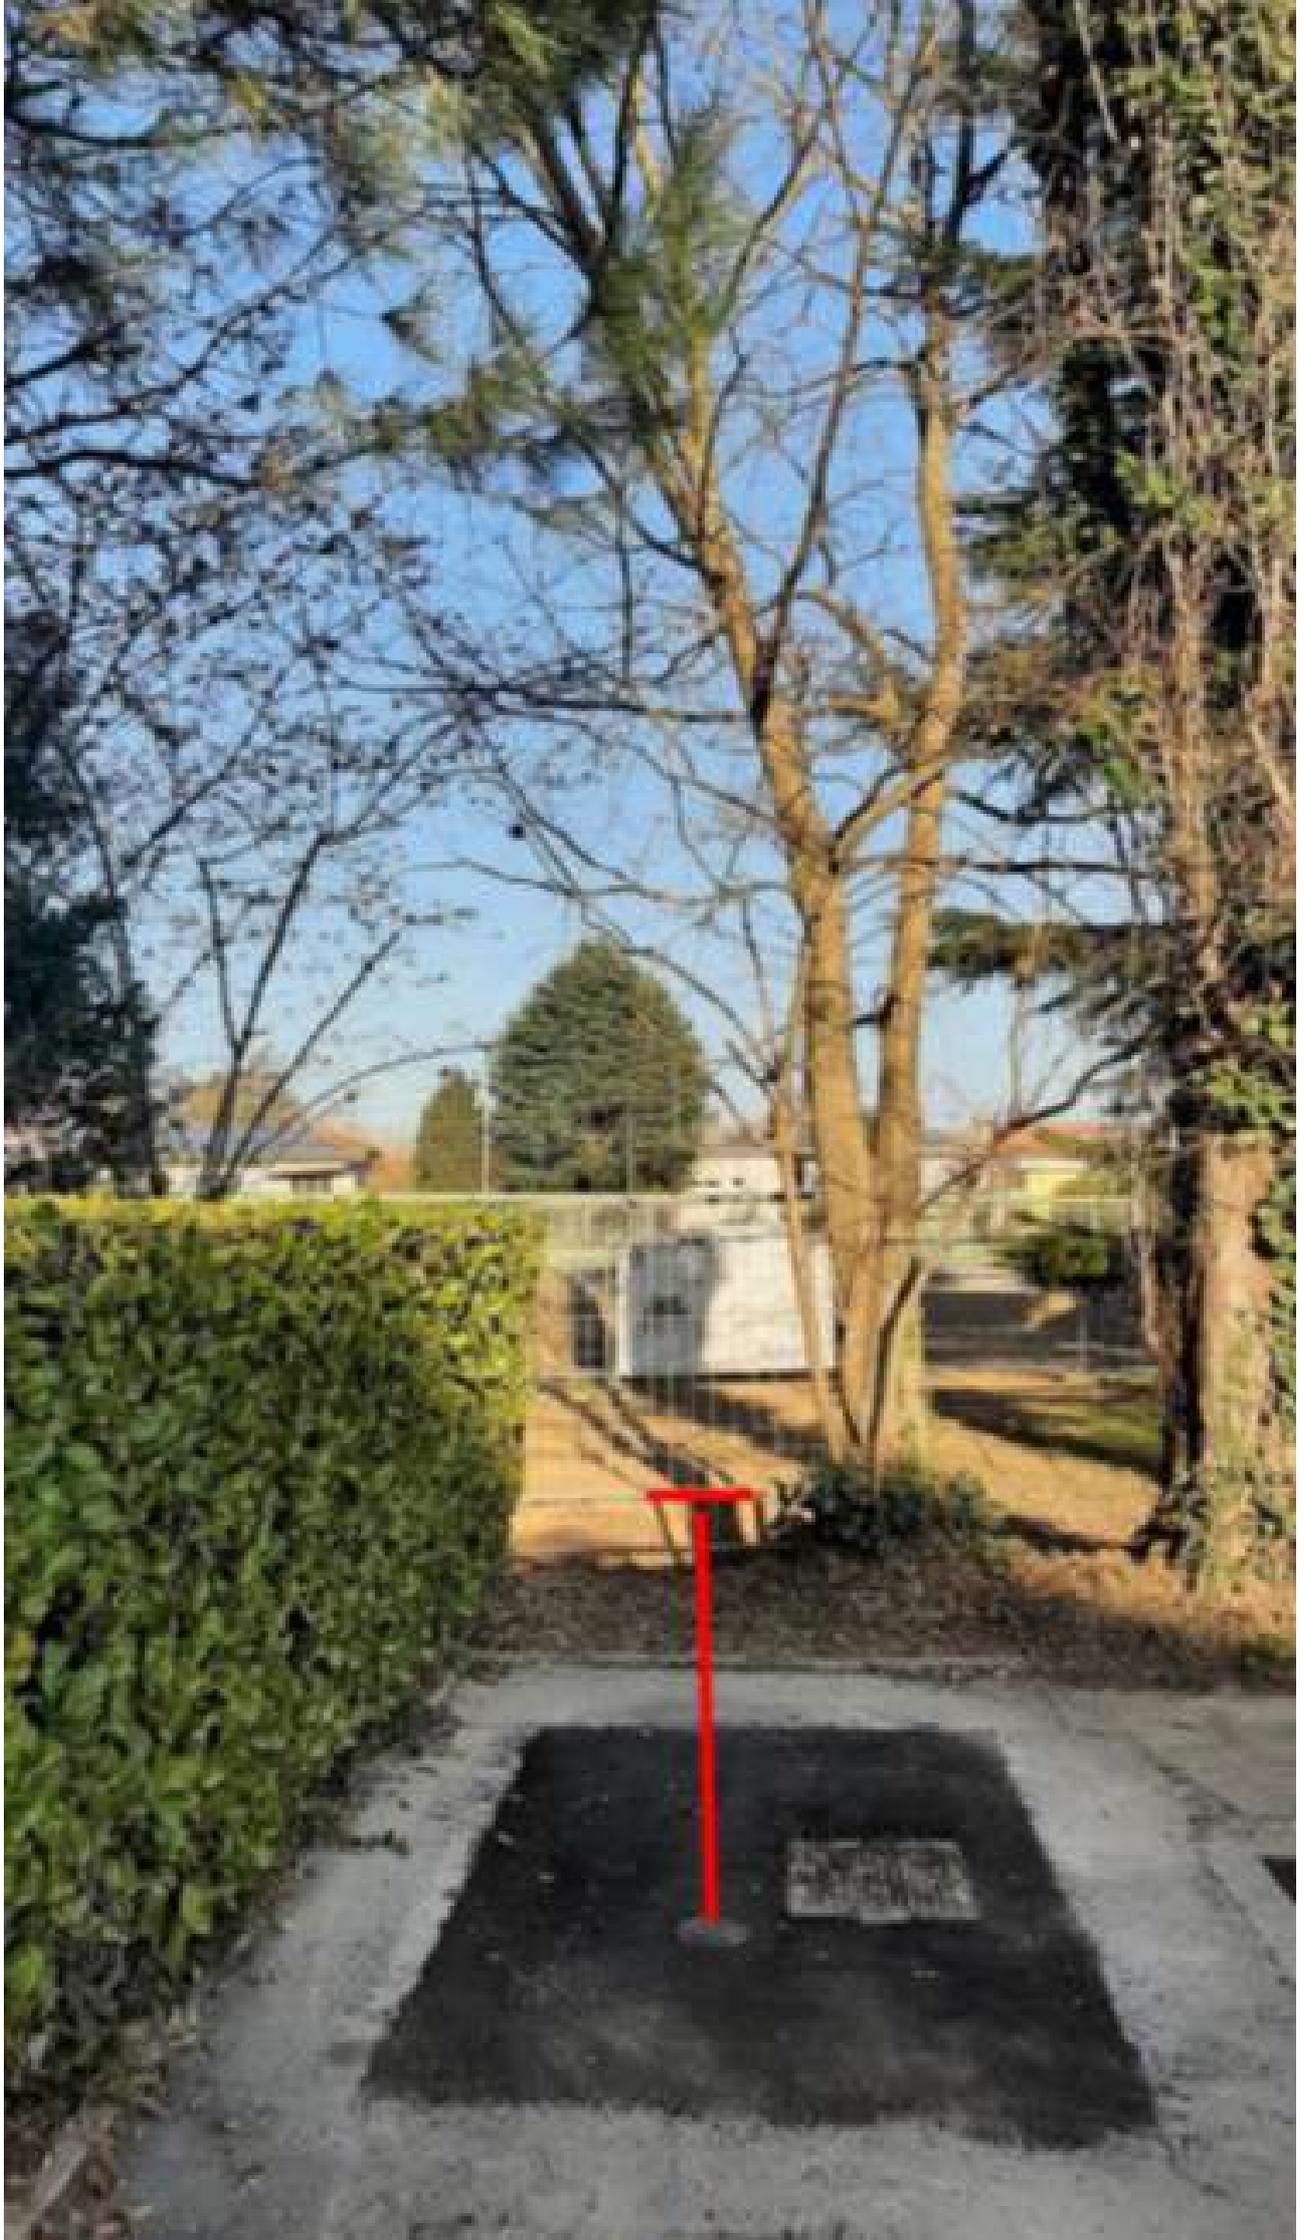
(ACQUEDOTTO)la presente è per comunicare la nostra esigenza di ripristinare l'anello idraulico tra via Friburgo e via Colonnello Arimondi. La condotta è stata interrotta al fine di poter far proseguire il Settore lavori Pubblici con i lavori di posa delle barriere fonoassorbenti. Lo scavo è stato richiesto con permesso 205/2023 sul portale Gaseo e risulta un'interferenza con l'alberatura (vedi foto sotto)

Si chiede quindi con la massima urgenza il taglio delle due alberature richieste.

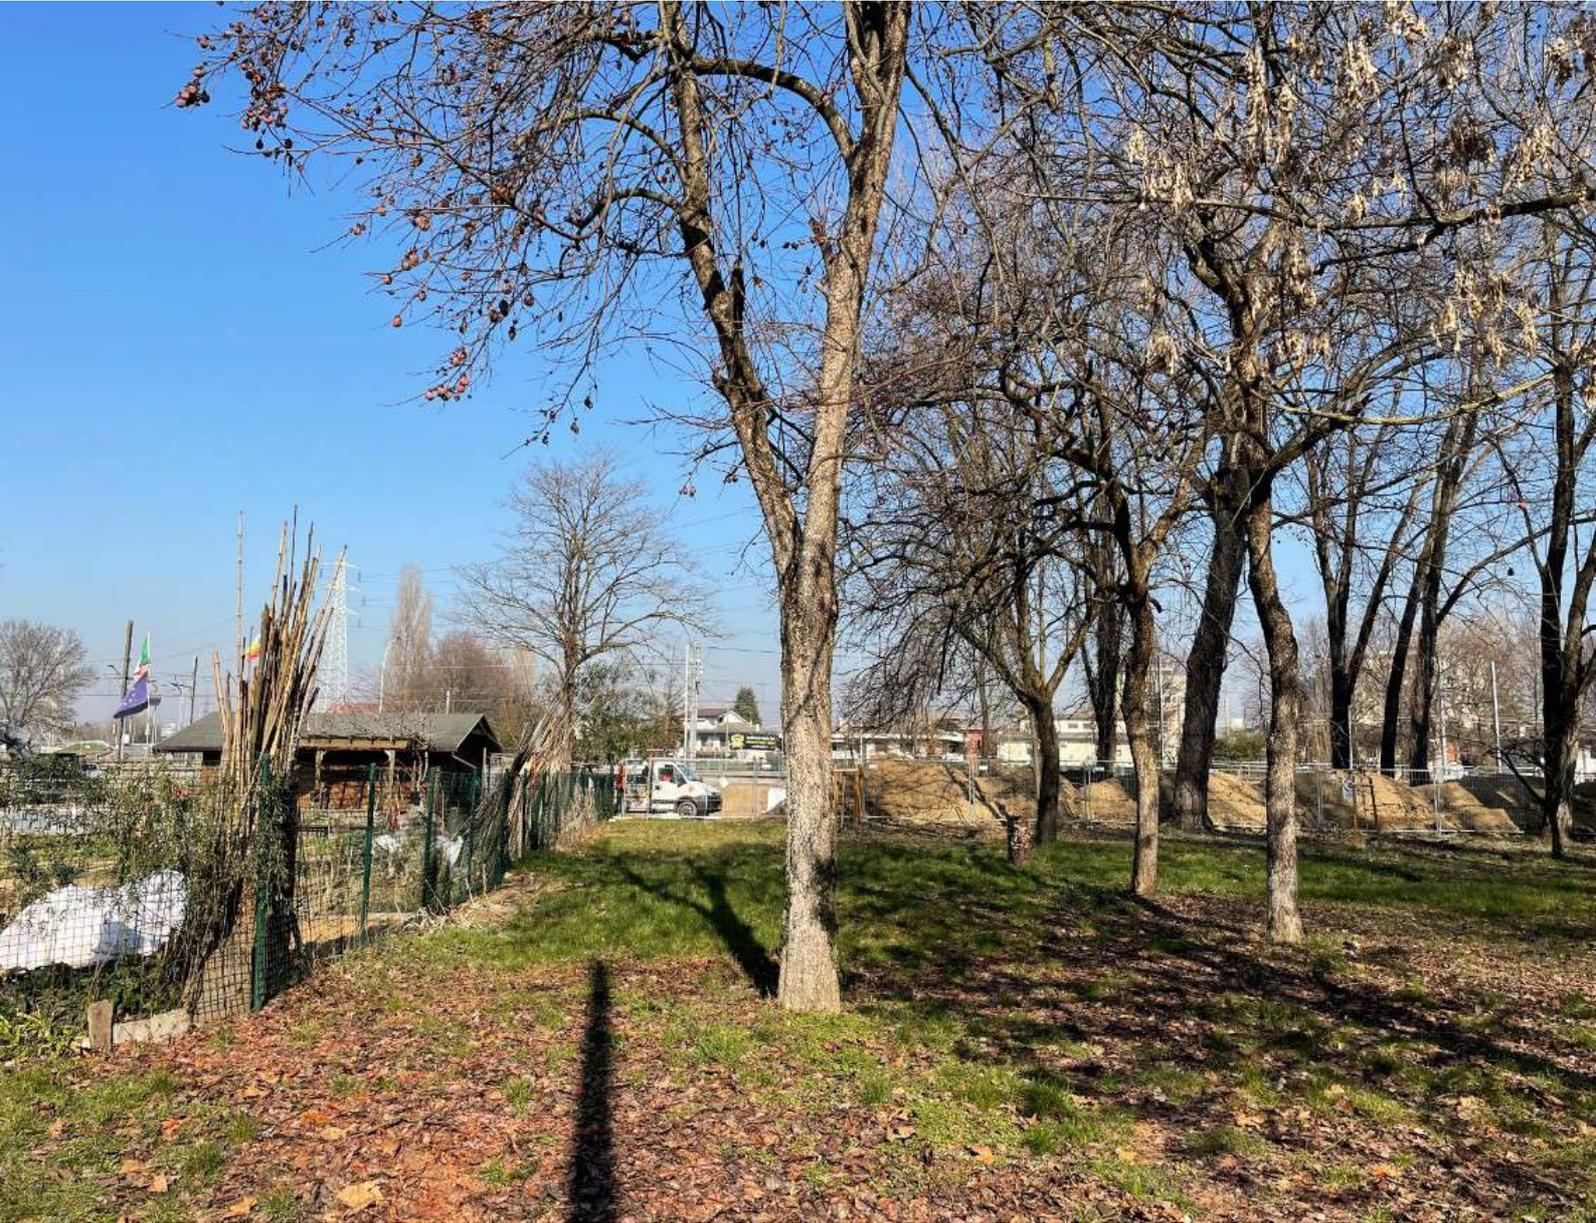
La nuova posizione dello stesso, è incompatibile con le pulizie trimestrali indispensabili al corretto deflusso delle acque e per evitare allagamenti nella zona delle vie Dabormida – Arimondi.

Chiediamo quindi per conto del Settore Lavori Pubblici, il taglio di un caco presente alla fine di via Colonnello Dabormida (vedi foto sotto). Questo taglio consentirà allo Stessi Settore Lavori Pubblici, la realizzazione di una strada di accesso al pozzetto.
