SCHEDA SOPRALLUOGO

AREA VERDE: _9991251-47 VIA: VENZONE Q: 4 N° ALBERO: 47SPECIE VARIETA':
MIRABOLANO ANNO D'IMPIANTO:
SITO D'IMPIANTO: aiula spartitr. area cani area gioco area scolast. area verde parco parterre altro
IRRIGAZIONE DI SOCCORSO: impianto soccorso assente
PAVIM. FILTRANTE: si no PALO TUTORE: si no PROTEZIONE URTI: si no
CLASSI D'ALTEZZA 0/7 7/18 18/25 > 25 CLASSI DIAMETRO 0/20 21/40 > 40

SCHEDA DI RILIEVO FITOSANITARIO V.T.A.

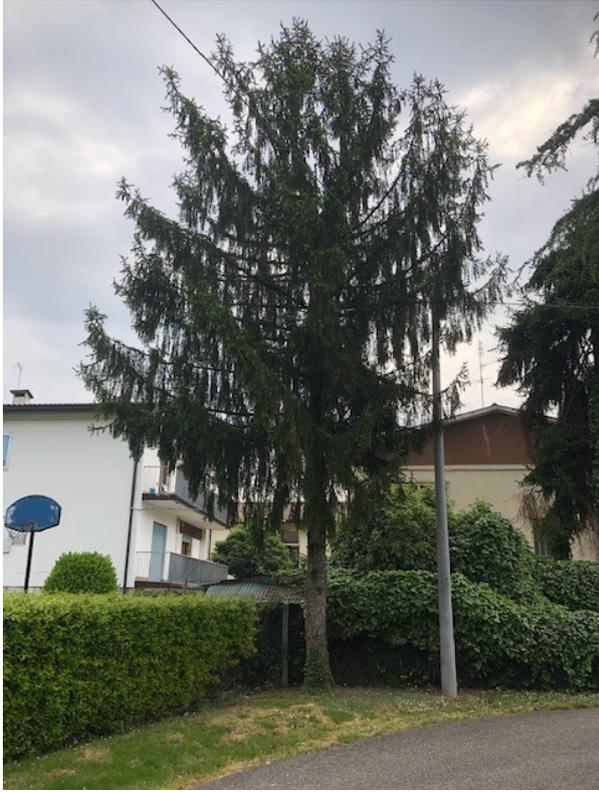
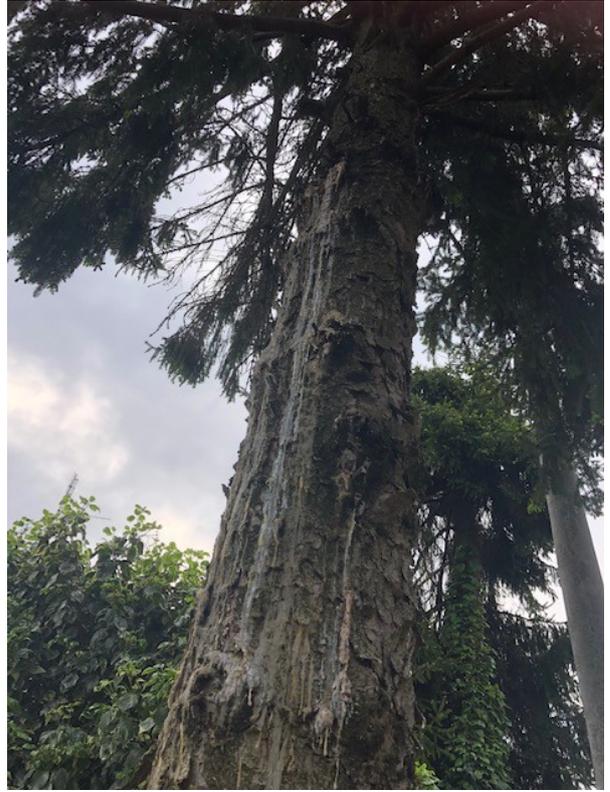
Pianta gravemente deperiente,
cimatura e caduta di rami.

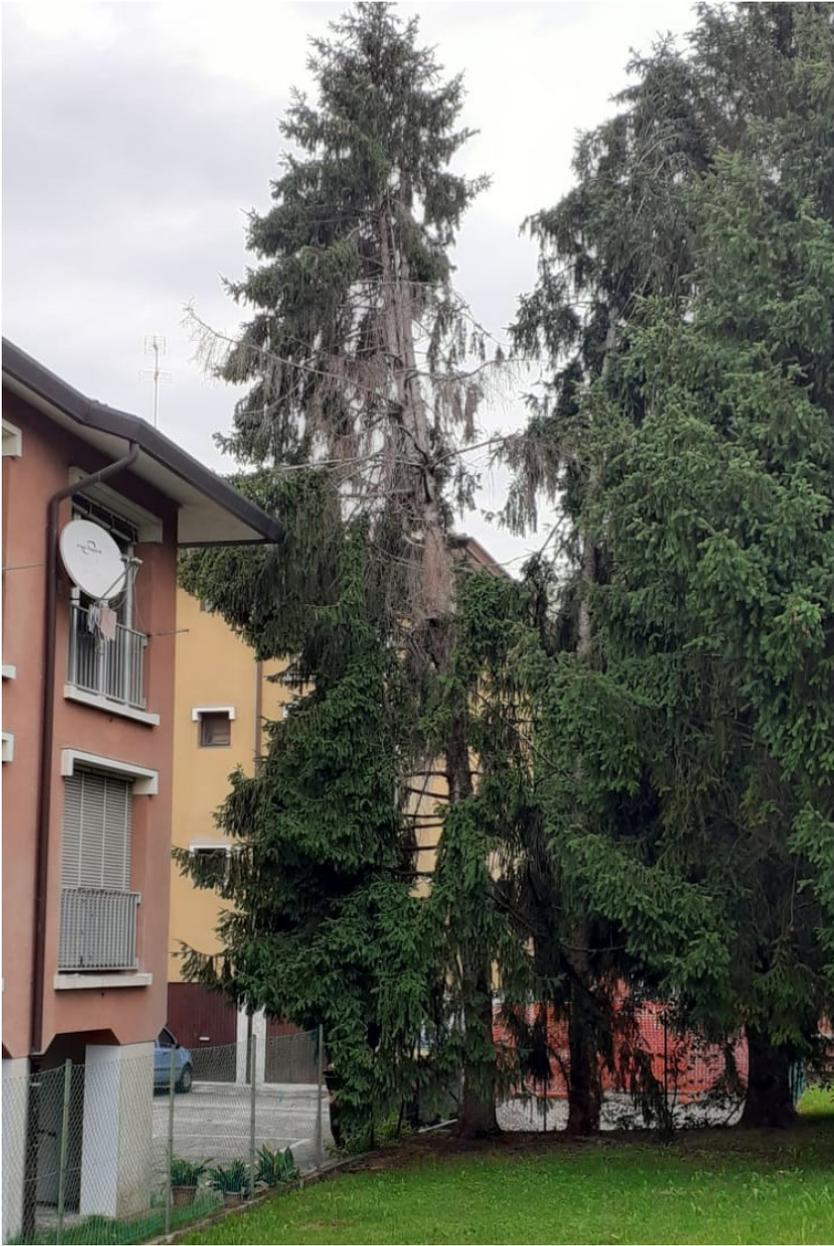
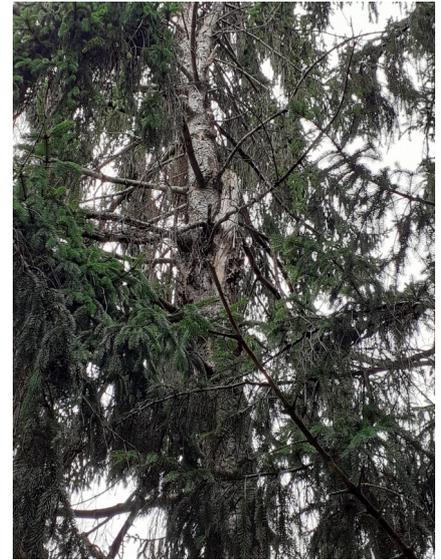
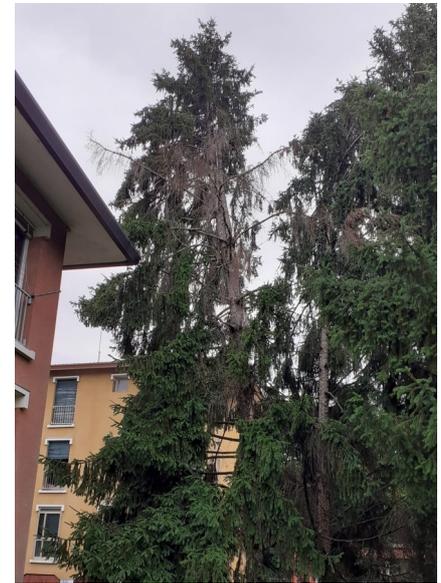
GIUDIZIO: GRAVE

GIUDIZIO: MOLTO GRAVE

Esemplare radicato lungo il confine con parcheggio pubblico ed edifici. Deperiente, inclinato, sbilanciato. Biforcazione a ca. 10 m di altezza, perdita di dominanza apicale.

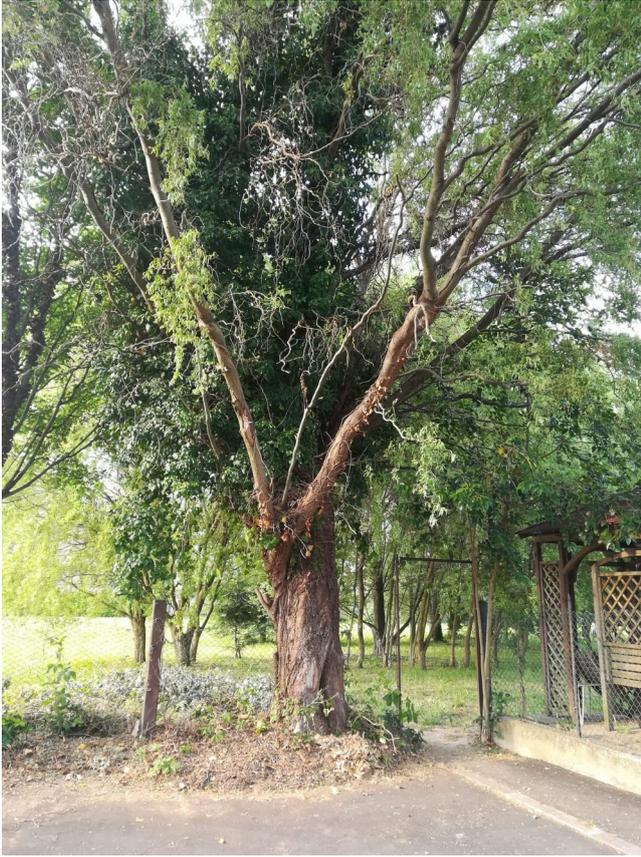
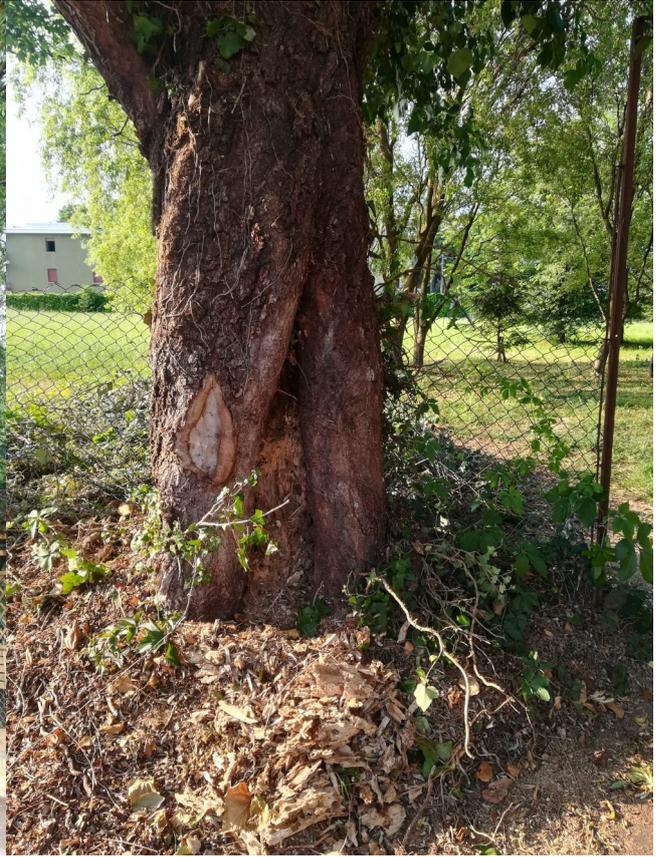
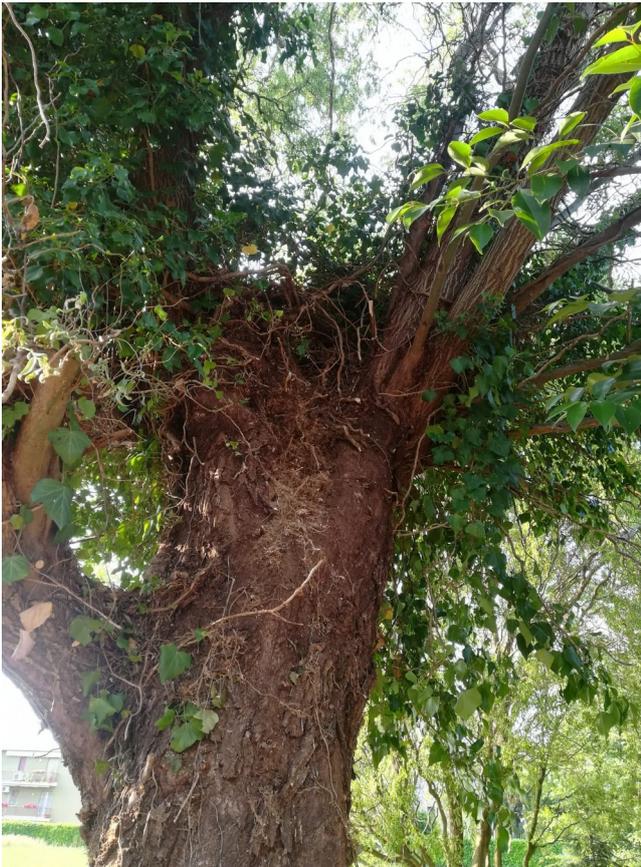
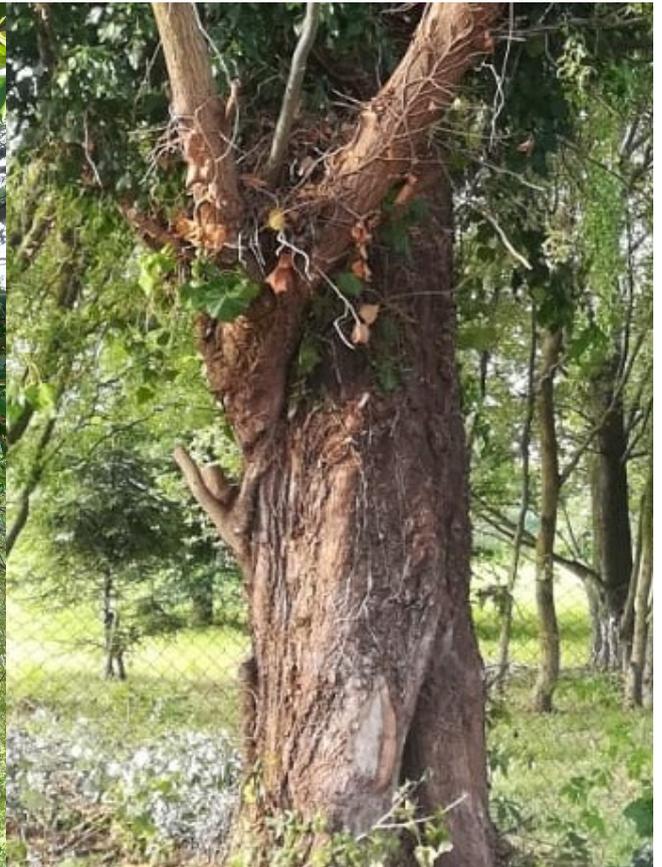
GIUDIZIO: MOLTO GRAVE

Albero gravemente deperiente
con carie diffuse.

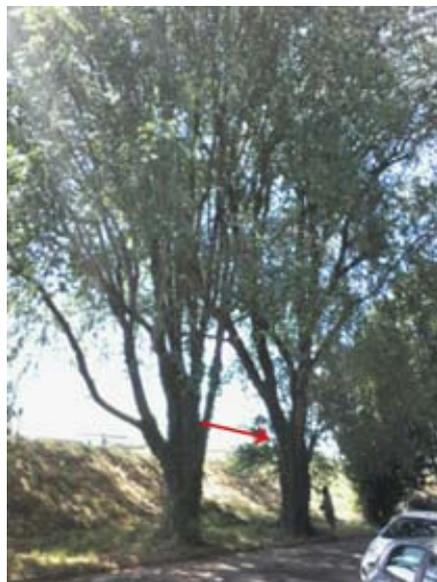
FOTO

ampia ferita aperta al castello con carie incipiente, indagine strumentale conferma presenza di estesa carie interna al fusto all'inserzione delle branche, abbondante presenza di seccumi in chioma anche di grosse dimensioni, carpofori su ramificazione secondarie, fori di picchio su rami primari, essudati su grossa branca (probabilmente per stress da carico), ramo secco di grosse dimensioni schiantato a terra

albero possiede difetti gravi che pregiudicano il fattore di sicurezza statico; indice di rischio non riducibile attraverso le buone pratiche arboricole, aspettative di vita condizionate da problemi strutturali e fitopatologici

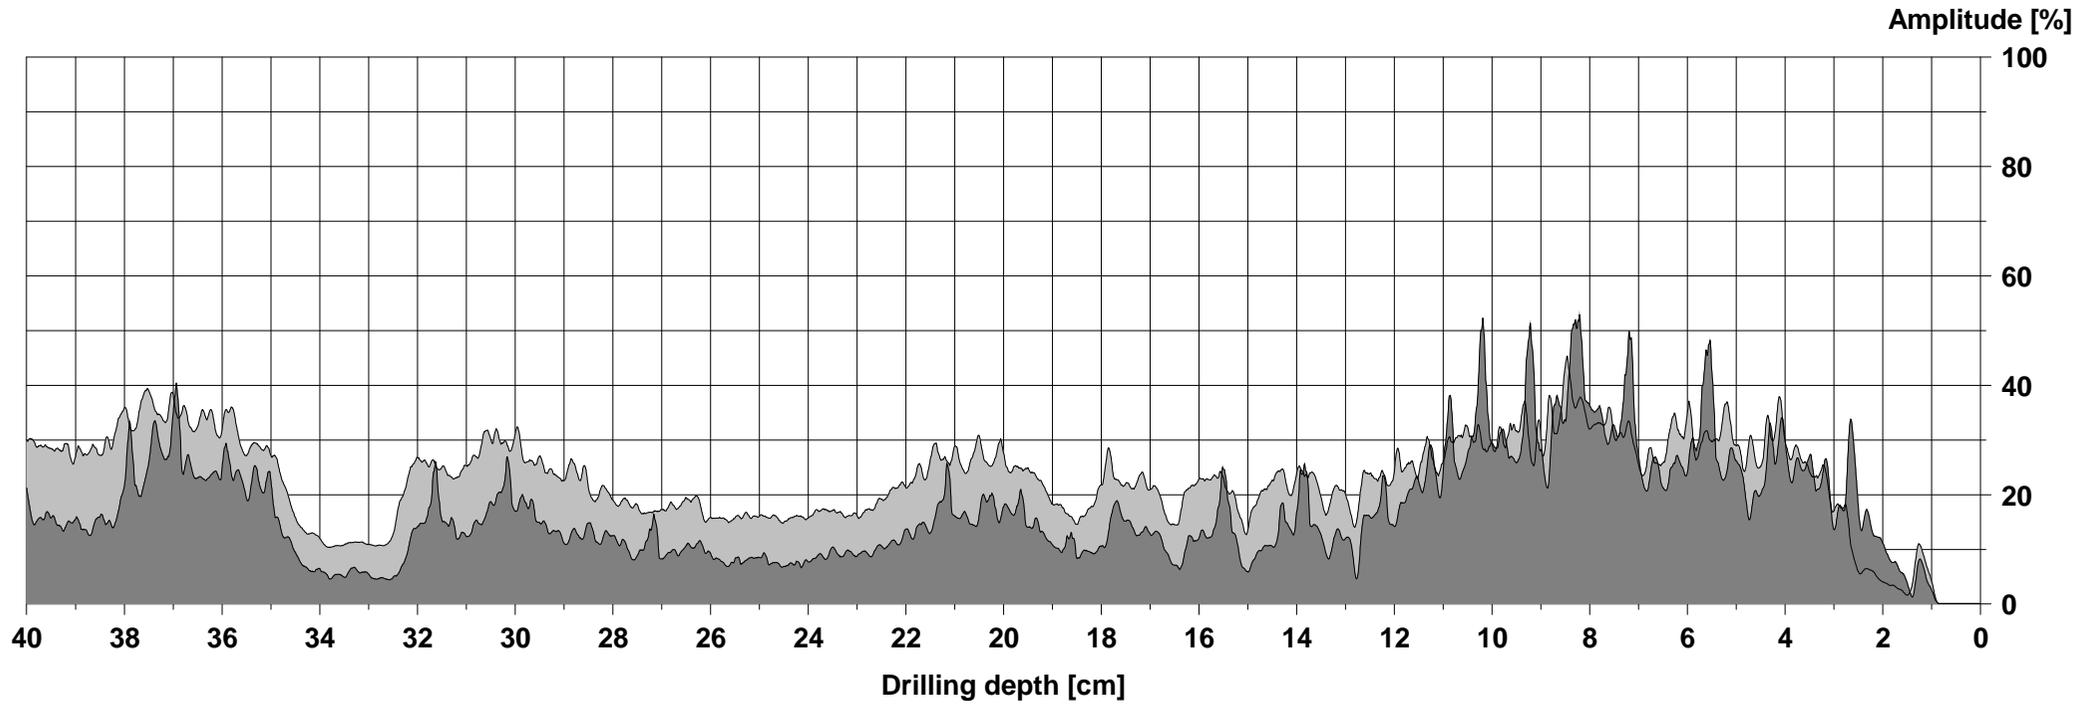
Measurement no. :	2	Needle speed :	3500 r/min	Diameter :	
ID number :		Needle state :	ok	Level :	190,0 cm
Drilling depth :	40,17 cm	Tilt :	---	Direction :	170S
Date :	18.06.2020	Offset :	95/270	Species :	OLMO
Time :	11:19:13	Avg. curve :	off	Location :	FUSTO
Feed speed :	150 cm/min			Name :	9991190/11

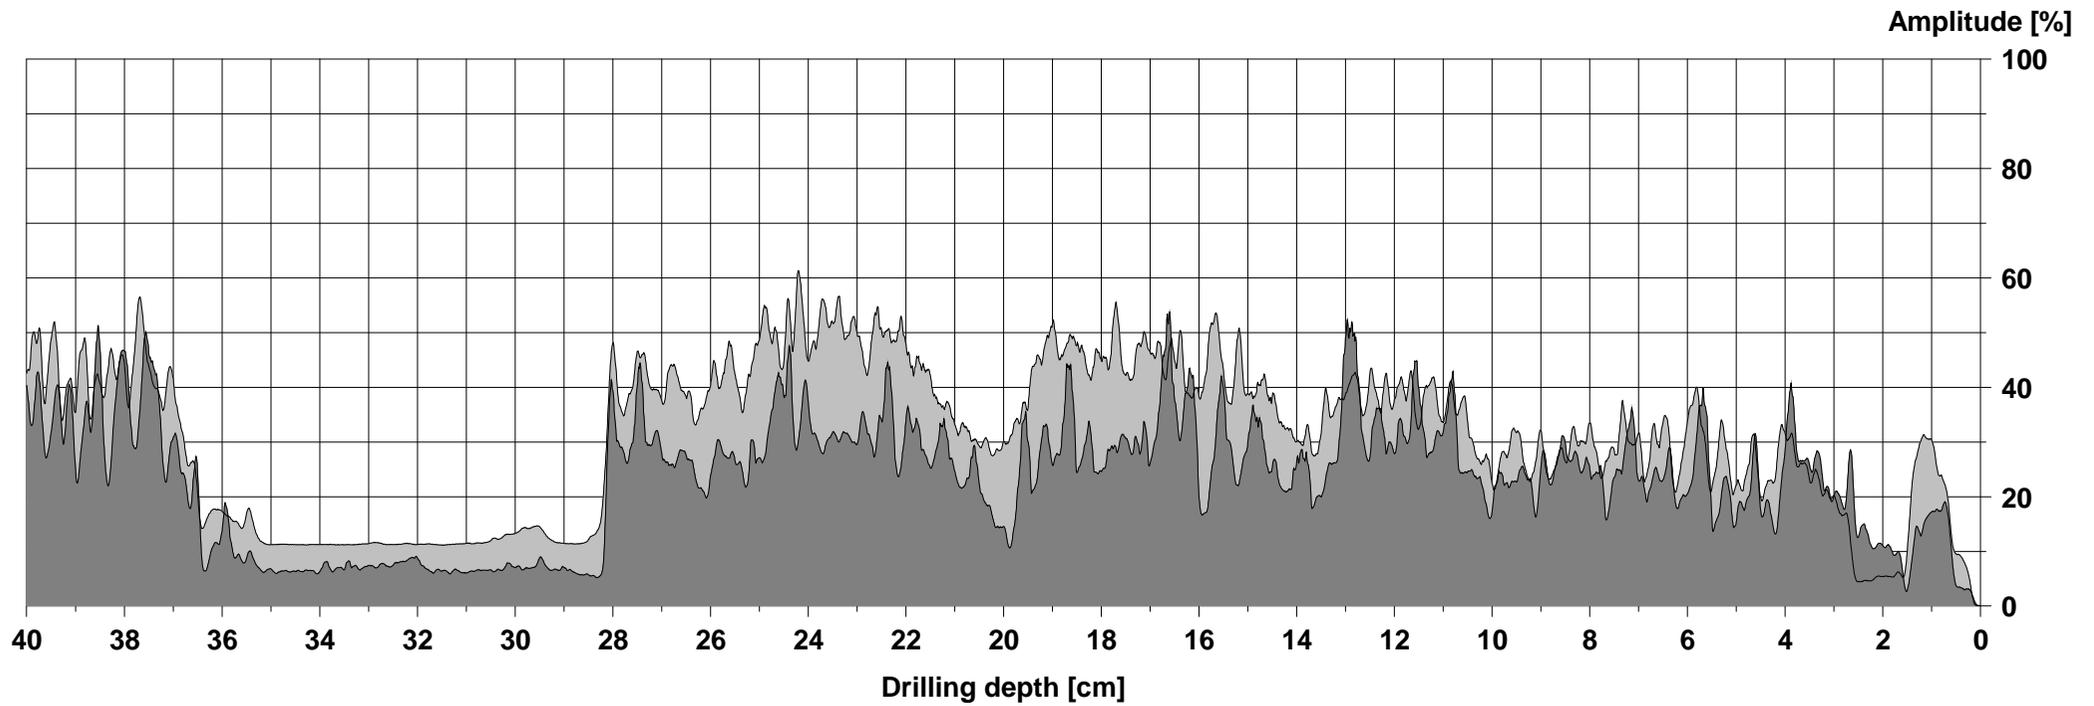
Measurement no. : 3	Needle speed : 3500 r/min	Diameter :
ID number :	Needle state : ok	Level : 230,0 cm
Drilling depth : 40,17 cm	Tilt : ---	Direction : 330N
Date : 18.06.2020	Offset : 101/272	Species : OLMO
Time : 11:20:25	Avg. curve : off	Location : CASTELLO
Feed speed : 150 cm/min		Name : 9991190/11

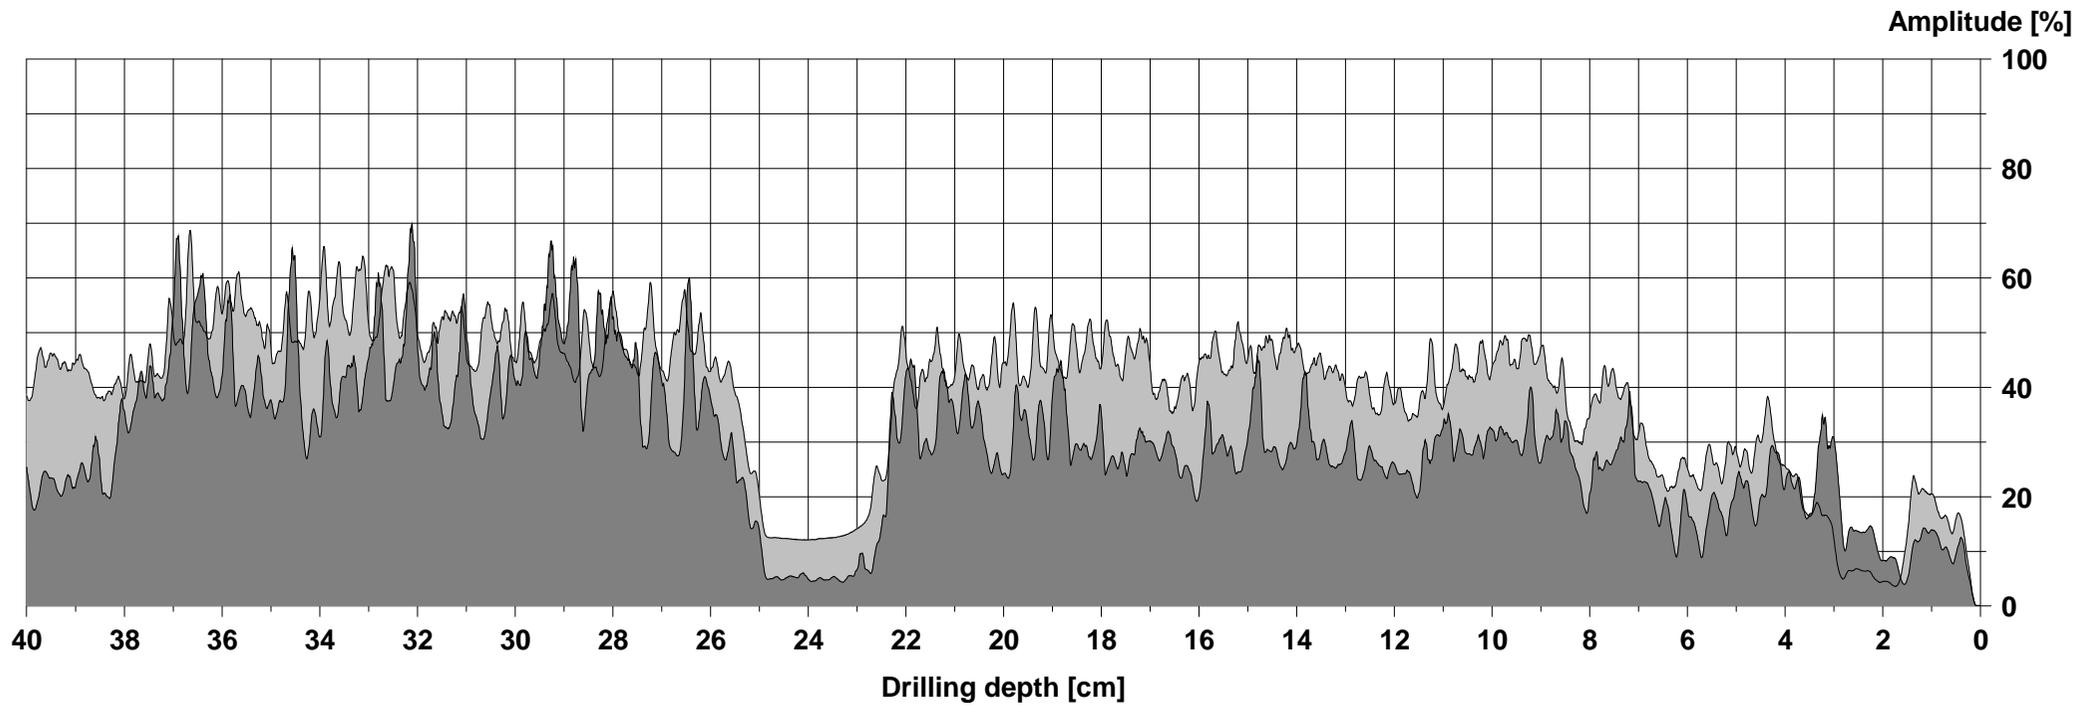
Measurement no. :	4	Needle speed :	3500 r/min	Diameter :	
ID number :		Needle state :	ok	Level :	240,0 cm
Drilling depth :	40,17 cm	Tilt :	---	Direction :	020N
Date :	18.06.2020	Offset :	97/271	Species :	OLMO
Time :	11:23:26	Avg. curve :	off	Location :	CASTELLO
Feed speed :	150 cm/min			Name :	9991190/11

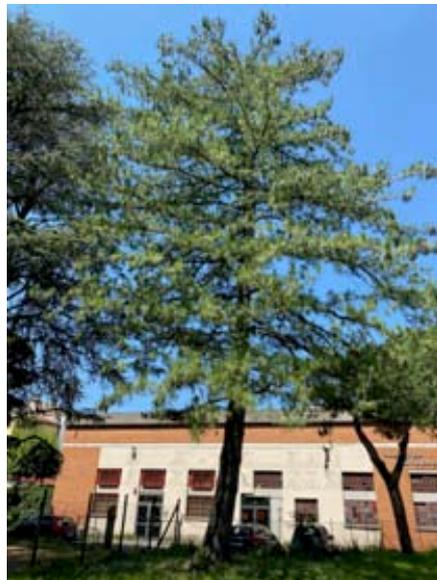
FOTO

Colletto asimmetrico, sollevamento zolla lato trazione con radici superficiali e sfilate dal terreno, colletto interrato a compressione con area depressa, reiterazione radicale non recente diam. 3-4 cm, segnali di sofferenza in chioma correlati a problemi radicali

Dall'analisi visiva sono emersi segnali predisponenti il cedimento del soggetto per ribaltamento zolla; l'albero oltretutto manifesta in chioma un'evidente condizione di sofferenza e deperimento correlata a problemi di origine radicale. Considerato il target (bersaglio = strada), l'indice di rischio è molto elevato e non riducibile attraverso le corrette pratiche arboricole. Si ritiene ragionevole procedere all'abbattimento della pianta, che potrà eventualmente essere sostituita con un nuovo esemplare arboreo.

abbattimento
sostituzione

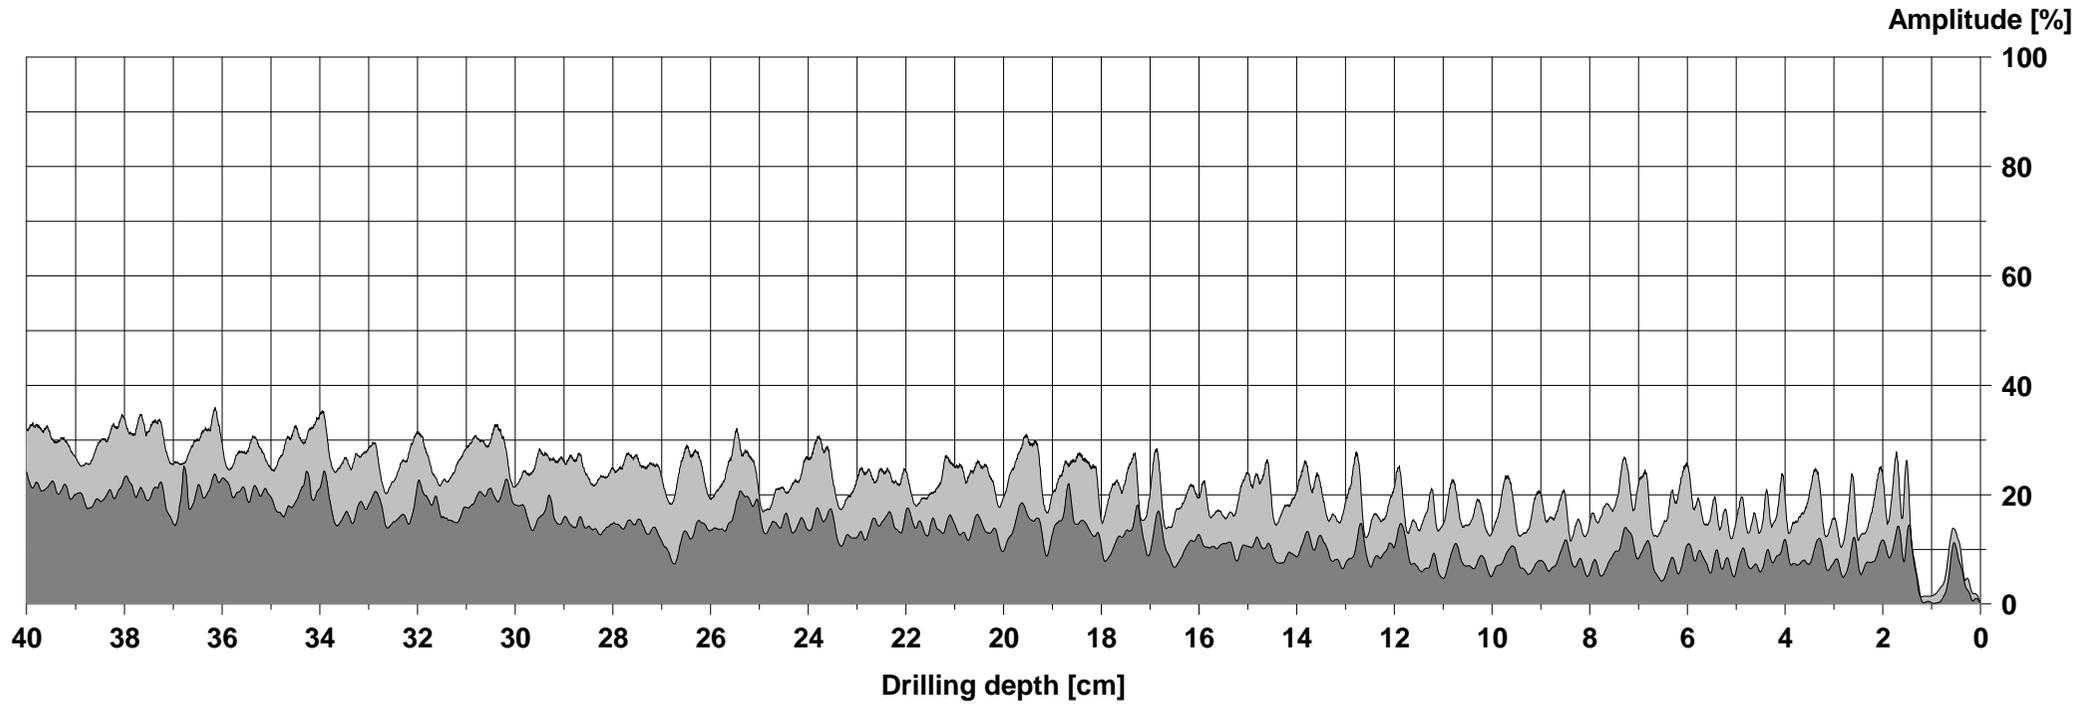
Measurement no. : 1	Needle speed : 3500 r/min	Diameter : 78,0 cm
ID number :	Needle state : ok	Level : 20,0 cm
Drilling depth : 40,21 cm	Tilt : ---	Direction : 177°S
Date : 23.06.2020	Offset : 84/278	Species : Pino wallichiana
Time : 12:07:58	Avg. curve : off	Location : Colletto
Feed speed : 200 cm/min	Name : 9991688/29
