**DATI ALBERO (ID: 58236)**

**DATI CONDIZIONE (ID: 108040)**

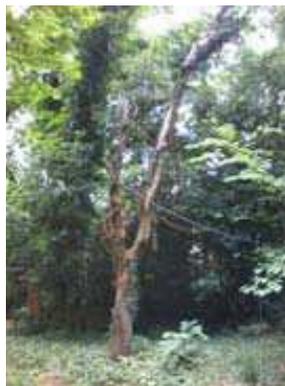
Data rilievo:	26/05/2020	Stato fitosanitario:	4 MORTA
Altezza classe:	tra 7 e 18	Diametro in cm:	33
Profondita' chioma:		Diametro chioma:	
Radici:		Conformazione:	SBILANCIATA
Classe ricontrollo:	D	Freq. ricontr. anni:	
Note:	pianta morta

MANUTENZIONE	ID	PREVISTA IL	ESEGUITA IL	MANUTENTORE
Abbattimento pianta	118107			
Rimozione ceppaia	118108

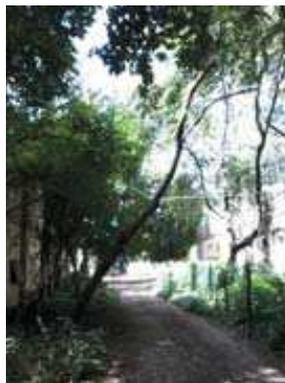
Data rilievo:	26/05/2020	Stato fitosanitario:	2 DEPERIENTE
Altezza classe:	tra 7 e 18	Diametro in cm:	27
Profondita' chioma:	4	Diametro chioma:	4
Radici:	SOLLEVAMENTO RADICALE	Conformazione:	INCLINATA/SBILANCIATA
Classe ricontrollo:	D	Freq. ricontr. anni:	
Note:	eseguito resistograph R11 220SW h5cm, inclinazione lineare elevata con sollevamento zolla lato trazione, aspettative di vita ridotte, e

MANUTENZIONE	ID	PREVISTA IL	ESEGUITA IL	MANUTENTORE
Abbattimento pianta	118092			
Rimozione ceppaia	118093

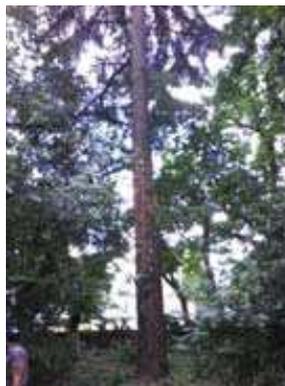
Data rilievo:	26/05/2020	Stato fitosanitario:	3 GRAVEMENTE DEPERIENTE
Altezza classe:	tra 7 e 18	Diametro in cm:	53
Profondita' chioma:	9	Diametro chioma:	9
Radici:		Conformazione:	INCLINATA/SBILANCIATA
Classe ricontrollo:	D	Freq. ricontr. anni:	
Note:	albero gravemente deperente e gravemente compromesso nella porzione epigea, aspettative di vita ridotte e condizionate, elevata pro

MANUTENZIONE	ID	PREVISTA IL	ESEGUITA IL	MANUTENTORE
Abbattimento pianta	118138			
Rimozione ceppaia	118139

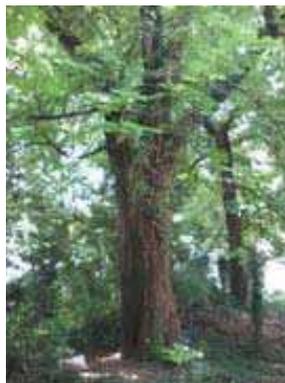
DATI CONDIZIONE (ID: 108043)			
Data rilievo:	26/05/2020	Stato fitosanitario:	5 PRESENZA DI CARIE O CARPOFORI
Altezza classe:	tra 7 e 18	Diametro in cm:	97
Profondita' chioma:	9	Diametro chioma:	12
Radici:		Conformazione:	NORMALE
Classe ricontrollo:	D	Freq. ricontr. anni:	
Note:	estese carie su grosse branche con cavità , cretto di delaminazione al castello, eseguito resistograph R18 030 N h15cm, elevata prop

MANUTENZIONE	ID	PREVISTA IL	ESEGUITA IL	MANUTENTORE
Abbattimento pianta	118115			
Rimozione ceppaia	118116

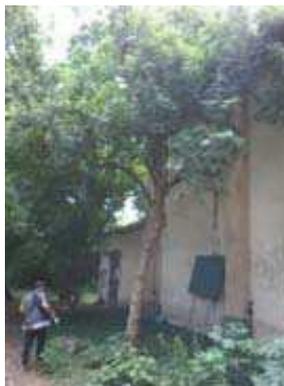
Data rilievo:	26/05/2020	Stato fitosanitario:	5 PRESENZA DI CARIE O CARPOFORI
Altezza classe:	tra 7 e 18	Diametro in cm:	23
Profondita' chioma:	5	Diametro chioma:	7
Radici:		Conformazione:	INCLINATA/SBILANCIATA
Classe ricontrollo:	D	Freq. ricontr. anni:	
Note:	eseguito resistograph R10 320NW h5cm, colletto interamente cariato, pianta sbilanciata con elevata propensione al cedimento per rottura

MANUTENZIONE	ID	PREVISTA IL	ESEGUITA IL	MANUTENTORE
Abbattimento pianta	118084			
Rimozione ceppaia	118085

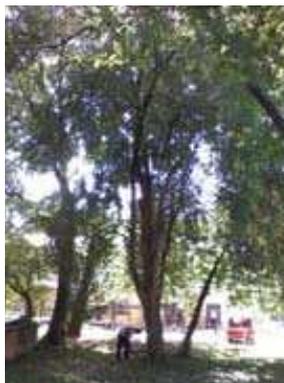
Data rilievo:	27/05/2020	Stato fitosanitario:	5 PRESENZA DI CARIE O CARPOFORI
Altezza classe:	tra 7 e 18	Diametro in cm:	49
Profondita' chioma:	15	Diametro chioma:	13
Radici:		Conformazione:	NORMALE
Classe ricontrollo:	D	Freq. ricontr. anni:	
Note:	fori di Picchio al fusto e sulle branche, processi di carie al fusto e sulle branche con carpofori, evidenti segnali di regressione in chioma,

MANUTENZIONE	ID	PREVISTA IL	ESEGUITA IL	MANUTENTORE
Abbattimento pianta	118196			
Rimozione ceppaia	118197

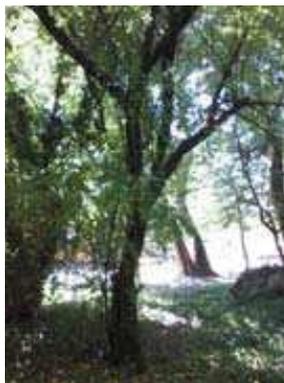
Data rilievo:	27/05/2020	Stato fitosanitario:	3 GRAVEMENTE DEPERIENTE
Altezza classe:	tra 7 e 18	Diametro in cm:	24
Profondita' chioma:	7	Diametro chioma:	7
Radici:		Conformazione:	NORMALE
Classe ricontrollo:	D	Freq. ricontr. anni:	
Note:	albero gravemente deperente

MANUTENZIONE	ID	PREVISTA IL	ESEGUITA IL	MANUTENTORE
Abbattimento pianta	118178			
Rimozione ceppaia	118179

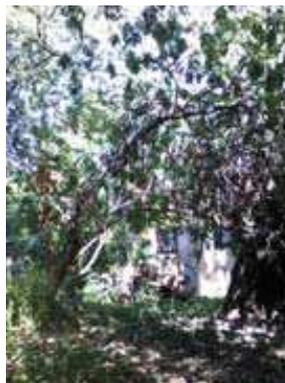
Data rilievo:	27/05/2020	Stato fitosanitario:	3 GRAVEMENTE DEPERIENTE
Altezza classe:	minore di 7	Diametro in cm:	20
Profondita' chioma:	3	Diametro chioma:	5
Radici:		Conformazione:	INCLINATA/SBILANCIATA
Classe ricontrollo:	D	Freq. ricontr. anni:	
Note:	albero gravemente deperente, no aspettative di vita

MANUTENZIONE	ID	PREVISTA IL	ESEGUITA IL	MANUTENTORE
Abbattimento pianta	118185			
Rimozione ceppaia	118186

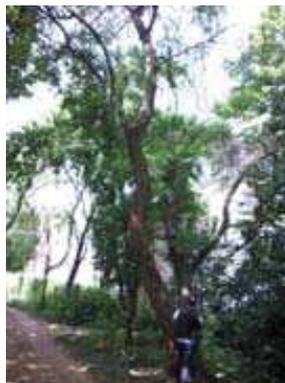
Data rilievo:	28/05/2020	Stato fitosanitario:	3 GRAVEMENTE DEPERIENTE
Altezza classe:	tra 7 e 18	Diametro in cm:	52
Profondita' chioma:	8	Diametro chioma:	7
Radici:		Conformazione:	INCLINATA/SBILANCIATA
Classe ricontrollo:	D	Freq. ricontr. anni:	
Note:	forte regressione chioma, carie al castello e sul fusto, ridotte aspettative di vita, propensione al cedimento elevata, eseguito resistogra

MANUTENZIONE	ID	PREVISTA IL	ESEGUITA IL	MANUTENTORE
Abbattimento pianta	118295			
Rimozione ceppaia	118296

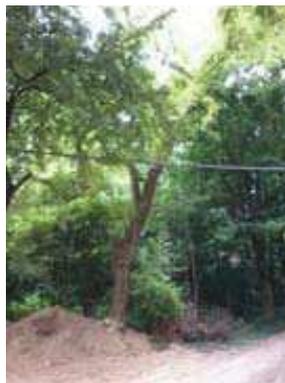
Data rilievo:	28/05/2020	Stato fitosanitario:	5 PRESENZA DI CARIE O CARPOFORI
Altezza classe:	tra 7 e 18	Diametro in cm:	43
Profondita' chioma:	7	Diametro chioma:	9
Radici:		Conformazione:	INCLINATA/SBILANCIATA
Classe ricontrollo:	D	Freq. ricontr. anni:	
Note:	ricarico di terreno al colletto con terra di cantiere (rimuovere), eseguito resistograph R1 300NW h190cm, R2 310NW h 60cm, estesi pro

MANUTENZIONE	ID	PREVISTA IL	ESEGUITA IL	MANUTENTORE
Abbattimento pianta	118272			
Rimozione ceppaia	118273

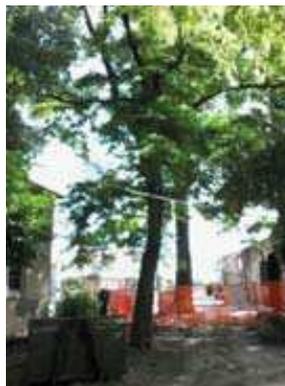
Data rilievo:	28/05/2020	Stato fitosanitario:	2 DEPERIENTE
Altezza classe:	tra 7 e 18	Diametro in cm:	56
Profondita' chioma:	11	Diametro chioma:	11
Radici:		Conformazione:	SBILANCIATA
Classe ricontrollo:	D	Freq. ricontr. anni:	
Note:	eseguito resistograph R9 300W h5cm, processi di carie con cavità al colletto, segnali di regressione in chioma, elevata propensione a

MANUTENZIONE	ID	PREVISTA IL	ESEGUITA IL	MANUTENTORE
Abbattimento pianta	118280			
Rimozione ceppaia	118281

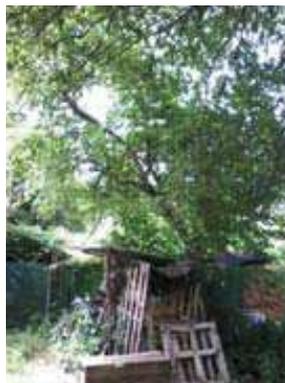
Data rilievo:	28/05/2020	Stato fitosanitario:	5 PRESENZA DI CARIE O CARPOFORI
Altezza classe:	minore di 7	Diametro in cm:	21
Profondita' chioma:	3	Diametro chioma:	5
Radici:		Conformazione:	INCLINATA/SBILANCIATA
Classe ricontrollo:	D	Freq. ricontr. anni:	
Note:	amoia ferita al colletto causa rimozione fusto alla base, albero deperente, aspettative di vita ridotte

MANUTENZIONE	ID	PREVISTA IL	ESEGUITA IL	MANUTENTORE
Abbattimento pianta	118288			
Rimozione ceppaia	118289

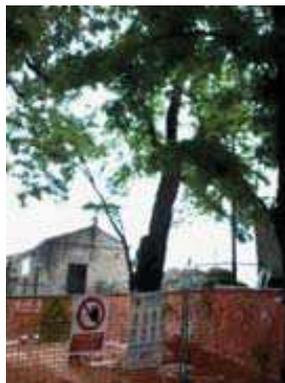
Data rilievo:	28/05/2020	Stato fitosanitario:	5 PRESENZA DI CARIE O CARPOFORI
Altezza classe:	tra 7 e 18	Diametro in cm:	67
Profondita' chioma:	8	Diametro chioma:	7
Radici:		Conformazione:	SBILANCIATA
Classe ricontrollo:	D	Freq. ricontr. anni:	
Note:	eseguito resistograph R3 330NW h210cm, fusto completamente cariato, delaminazione al castello, elevata propensione al cedimento,

MANUTENZIONE	ID	PREVISTA IL	ESEGUITA IL	MANUTENTORE
Abbattimento pianta	118274			
Rimozione ceppaia	118275

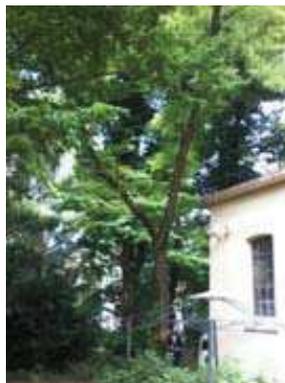
Data rilievo:	28/05/2020	Stato fitosanitario:	5 PRESENZA DI CARIE O CARPOFORI
Altezza classe:	tra 7 e 18	Diametro in cm:	57
Profondita' chioma:	12	Diametro chioma:	13
Radici:		Conformazione:	INCLINATA/SBILANCIATA
Classe ricontrollo:	D	Freq. ricontr. anni:	
Note:	carpofori al colletto, fusto con processi di carie diffusi, cavit� al colletto, eseguito resistograph R10 060E h10cm, segnali di regressione

MANUTENZIONE	ID	PREVISTA IL	ESEGUITA IL	MANUTENTORE
Abbattimento pianta	118290			
Rimozione ceppaia	118291

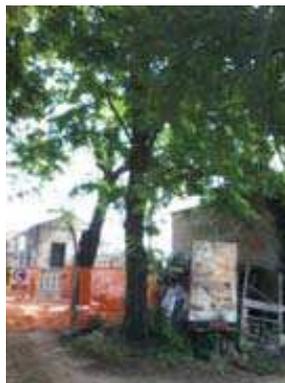
Data rilievo:	28/05/2020	Stato fitosanitario:	5 PRESENZA DI CARIE O CARPOFORI
Altezza classe:	tra 7 e 18	Diametro in cm:	59
Profondita' chioma:	11	Diametro chioma:	12
Radici:		Conformazione:	NORMALE
Classe ricontrollo:	D	Freq. ricontr. anni:	
Note:	eseguito resistograph R7 070E h10cm, R8 280W h 5cm, carie e cavit� al colletto , regressione chioma , fori di picchio e carie su fusto

MANUTENZIONE	ID	PREVISTA IL	ESEGUITA IL	MANUTENTORE
Abbattimento pianta	118278			
Rimozione ceppaia	118279

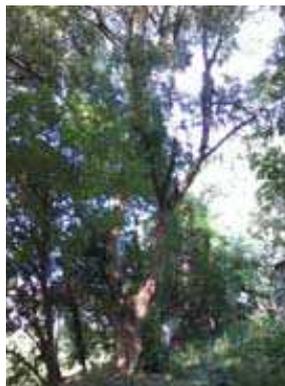
DATI CONDIZIONE (ID: 108090)			
Data rilievo:	27/05/2020	Stato fitosanitario:	5 PRESENZA DI CARIE O CARPOFORI
Altezza classe:	tra 18 e 25	Diametro in cm:	87
Profondita' chioma:	16	Diametro chioma:	18
Radici:		Conformazione:	SBILANCIATA
Classe ricontrollo:	D	Freq. ricontr. anni:	
Note:	eseguito resistograph R39 180S h190 cm, ampie cavita al castello con carie diffusa all inserzione di grosse branche, aspettative di vita

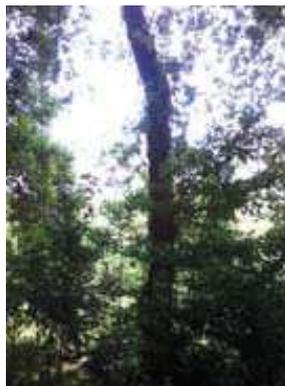
DATI CONDIZIONE (ID: 108175)			
Data rilievo:	28/05/2020	Stato fitosanitario:	3 GRAVEMENTE DEPERIENTE
Altezza classe:	tra 7 e 18	Diametro in cm:	41
Profondita' chioma:	7	Diametro chioma:	3
Radici:		Conformazione:	SBILANCIATA
Classe ricontrollo:	D	Freq. ricontr. anni:	
Note:	pianta quasi completamente secca, no aspettative di vita

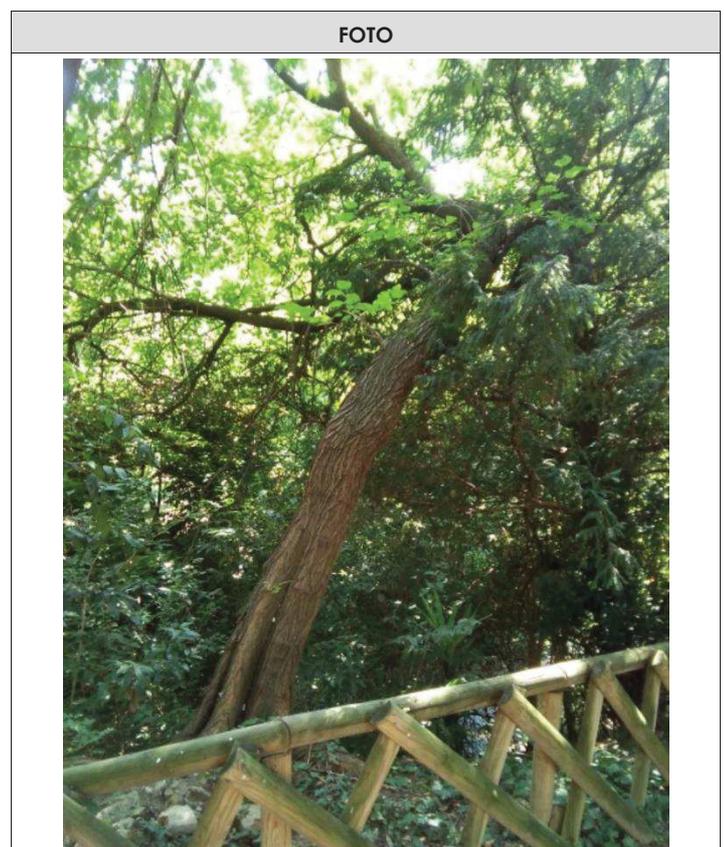
ALTERAZIONI E DIFETTI DELLA PIANTA	GIUDIZIO
RADICI E CONTRAFFORTI	Affioranti, sollevamento ceppaia, aventizie	Molto grave
COLLETO	Costolature, depressioni, interrato, sprofondato, appiattito	
FUSTO E CASTELLO	Inclinazione elevata, arcuato, sbilanciato, costolature	Grave
CHIOMA E RAMI	Seccumi interni, distali, parti in regressione, branche secche, sbilanciamento, trasparenza	Grave
Quadro fitosanitario riassuntivo: Grave, albero con processi di deperimento irreversibili, problemi strutturali e fitosanitari gravi

STIMA DEL RISCHIO	
Bersaglio: vialetti	Classe fitostatica: D
Indice di rischio (I.R. = DANNO X BERSAGLIO): molto elevato	Monitoraggio/ricontrollo: n.d.

NOTE
Albero fortemente inclinato ed appoggiato su tasso; elevata propensione al cedimento per ribaltamento zolla

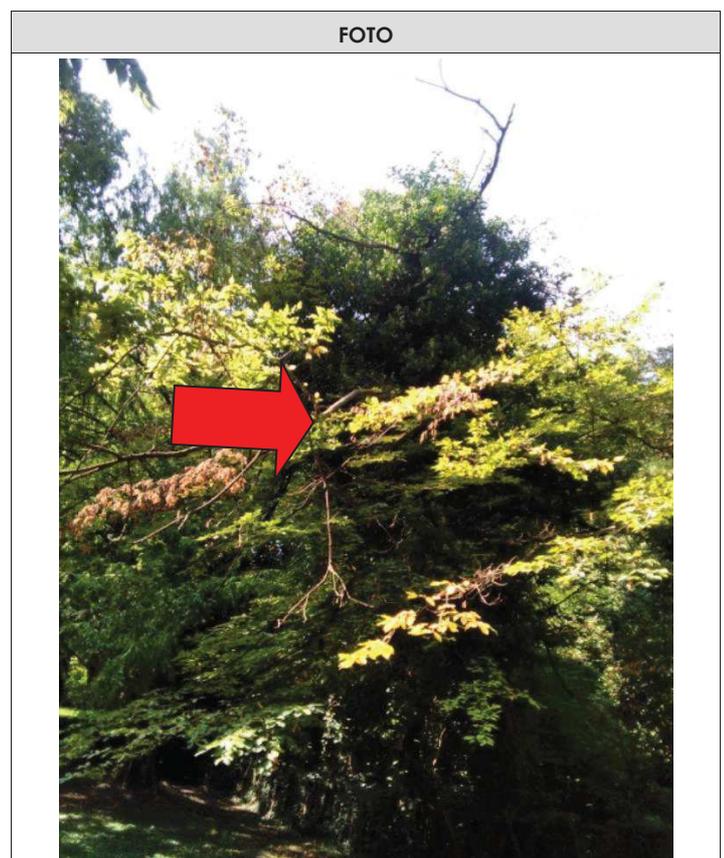
ALTERAZIONI E DIFETTI DELLA PIANTA	GIUDIZIO
RADICI E CONTRAFFORTI	Affioranti	Molto grave
COLLETO	Carie, cavità, depressioni	
FUSTO E CASTELLO	Carie	Grave
CHIOMA E RAMI	Chioma quasi interamente secca	Molto grave
Quadro fitosanitario riassuntivo: Molto grave, albero morto o quasi interamente secco

STIMA DEL RISCHIO	
Bersaglio: prato, vialetti	Classe fitostatica: D
Indice di rischio (I.R. = DANNO X BERSAGLIO): molto elevato	Monitoraggio/ricontrollo: n.d.

NOTE
Albero in avanzata fase di deperimento con diffuse carie e cavità al colletto ed al fusto; incombe su manufatto usato come panchina; rischio elevato e non riducibile.
