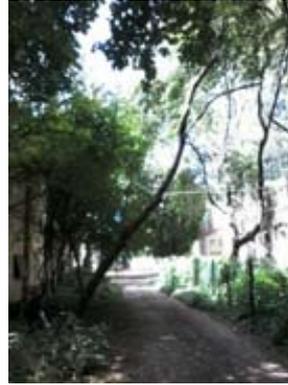
Data rilievo:	26/05/2020	Stato fitosanitario:	2 DEPERIENTE
Altezza classe:	tra 7 e 18	Diametro in cm:	27
Profondita' chioma:	4	Diametro chioma:	4
Radici:	SOLLEVAMENTO RADICALE	Conformazione:	INCLINATA/SBILANCIATA
Classe ricontrollo:	D	Freq. ricontr. anni:	
Note:	eseguito resistograph R11 220SW h5cm, inclinazione lineare elevata con sollevamento zolla lato trazione, aspettative di vita ridotte, e

MANUTENZIONE	ID	PREVISTA IL	ESEGUITA IL	MANUTENTORE
Abbattimento pianta	118092			
Rimozione ceppaia	118093

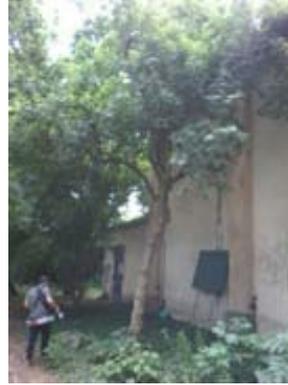
Data rilievo:	26/05/2020	Stato fitosanitario:	5 PRESENZA DI CARIE O CARPOFORI
Altezza classe:	tra 7 e 18	Diametro in cm:	23
Profondita' chioma:	5	Diametro chioma:	7
Radici:		Conformazione:	INCLINATA/SBILANCIATA
Classe ricontrollo:	D	Freq. ricontr. anni:	
Note:	eseguito resistograph R10 320NW h5cm, colletto interamente cariato, pianta sbilanciata con elevata propensione al cedimento per rottura

MANUTENZIONE	ID	PREVISTA IL	ESEGUITA IL	MANUTENTORE
Abbattimento pianta	118084			
Rimozione ceppaia	118085

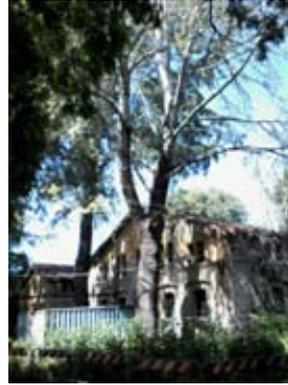
Data rilievo:	27/05/2020	Stato fitosanitario:	3 GRAVEMENTE DEPERIENTE
Altezza classe:	tra 18 e 25	Diametro in cm:	92
Profondita' chioma:	16	Diametro chioma:	19
Radici:		Conformazione:	NORMALE
Classe ricontrollo:	D	Freq. ricontr. anni:	
Note:	evidenti segnali di regressione in chioma, chioma quasi completamente secca, eseguito resistograph R30 100E h20cm, rilevata carie a

MANUTENZIONE	ID	PREVISTA IL	ESEGUITA IL	MANUTENTORE
Abbattimento pianta	118170			
Rimozione ceppaia	118171

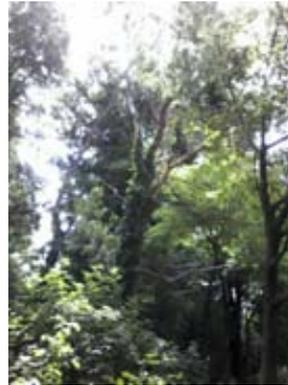
Data rilievo:	28/05/2020	Stato fitosanitario:	4 MORTA
Altezza classe:	tra 7 e 18	Diametro in cm:	59
Profondita' chioma:		Diametro chioma:	
Radici:		Conformazione:	INCLINATA
Classe ricontrollo:	D	Freq. ricontr. anni:	
Note:	pianta morta

MANUTENZIONE	ID	PREVISTA IL	ESEGUITA IL	MANUTENTORE
Abbattimento pianta	118310			
Rimozione ceppaia	118311

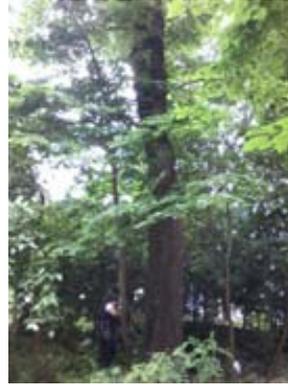
DATI CONDIZIONE (ID: 108157)			
Data rilievo:	28/05/2020	Stato fitosanitario:	5 PRESENZA DI CARIE O CARPOFORI
Altezza classe:	tra 18 e 25	Diametro in cm:	60
Profondita' chioma:	18	Diametro chioma:	10
Radici:		Conformazione:	NORMALE
Classe ricontrollo:	D	Freq. ricontr. anni:	
Note:	eseguito resistograph R14 250SW h10cm, R15 120E h20cm, estesa carie al colletto , vecchi carpofori al colletto, cavit� , elevata pro

MANUTENZIONE	ID	PREVISTA IL	ESEGUITA IL	MANUTENTORE
Abbattimento pianta	118305			
Rimozione ceppaia	118306

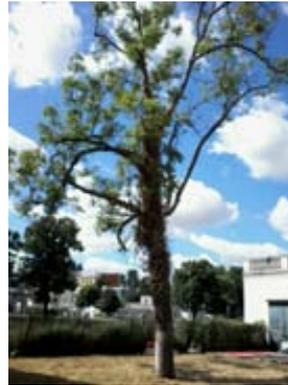
Data rilievo:	26/05/2020	Stato fitosanitario:	3 GRAVEMENTE DEPERIENTE
Altezza classe:	tra 7 e 18	Diametro in cm:	43
Profondita' chioma:	7	Diametro chioma:	8
Radici:		Conformazione:	INCLINATA
Classe ricontrollo:	D	Freq. ricontr. anni:	
Note:	albero in regressione , autoriduzione, seccumi distali, eseguito resistograph R1 240SW h 45 cm, aspettative di vita ridotte, si consiglia o

MANUTENZIONE	ID	PREVISTA IL	ESEGUITA IL	MANUTENTORE
Abbattimento pianta	118058			
Rimozione ceppaia	118059

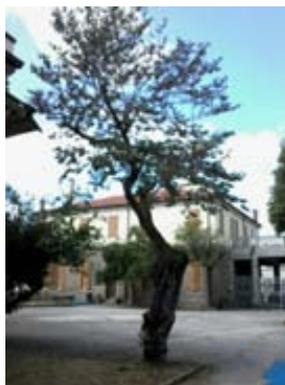
Data rilievo:	26/05/2020	Stato fitosanitario:	5 PRESENZA DI CARIE O CARPOFORI
Altezza classe:	minore di 7	Diametro in cm:	67
Profondita' chioma:	3	Diametro chioma:	4
Radici:		Conformazione:	SBILANCIATA
Classe ricontrollo:	D	Freq. ricontr. anni:	
Note:	diffusi processi di carie al fusto con legno visibilmente degradato, eseguito resistograph R4 350 N h 130cm, aspettative di vita condizion

MANUTENZIONE	ID	PREVISTA IL	ESEGUITA IL	MANUTENTORE
Abbattimento pianta	118066			
Rimozione ceppaia	118067

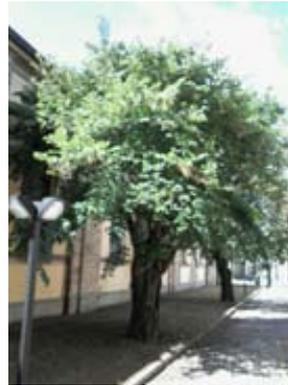
Data rilievo:	26/05/2020	Stato fitosanitario:	5 PRESENZA DI CARIE O CARPOFORI
Altezza classe:	tra 7 e 18	Diametro in cm:	86
Profondita' chioma:	6	Diametro chioma:	8
Radici:		Conformazione:	SBILANCIATA
Classe ricontrollo:	D	Freq. ricontr. anni:	
Note:	eseguito resistograph R6 210SW h5cm, cavit� aperta al fusto dal colletto al castello, tessuti visibilmente Cariati , diffusi processi di ca

MANUTENZIONE	ID	PREVISTA IL	ESEGUITA IL	MANUTENTORE
Abbattimento pianta	118070			
Rimozione ceppaia	118071

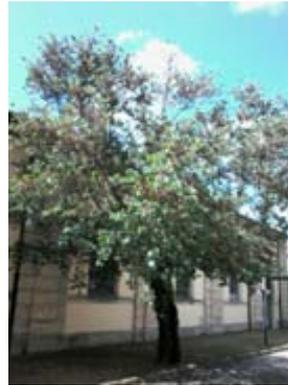
Data rilievo:	26/05/2020	Stato fitosanitario:	5 PRESENZA DI CARIE O CARPOFORI
Altezza classe:	tra 7 e 18	Diametro in cm:	61
Profondita' chioma:	6	Diametro chioma:	8
Radici:		Conformazione:	INCLINATA/SBILANCIATA
Classe ricontrollo:	D	Freq. ricontr. anni:	
Note:	cavit� aperta estesa al fusto dal colletto al castello, processi di carie diffusi al fusto e al castello dove si inseriscono i rami, eseguito res

MANUTENZIONE	ID	PREVISTA IL	ESEGUITA IL	MANUTENTORE
Abbattimento pianta	118068			
Rimozione ceppaia	118069
