## SCHEDA DI RILIEVO FITOSANITARIO V.T.A.

COD\_AREA 9991780 N.ALBERO 55 SPECIE Broussonetia papyrifera Vent. RILEVATORE Dott. For. Luison Sergio DATA 13/07/2020

NOME DEL SITO Giardino Alicorno, Viale Cavallotti Felice  
TIPOLOGIA SITO parco storico STAZIONE pieno campo  
POSIZIONE gruppo POSIZIONE SOCIALE codominante  
CONFLITTI

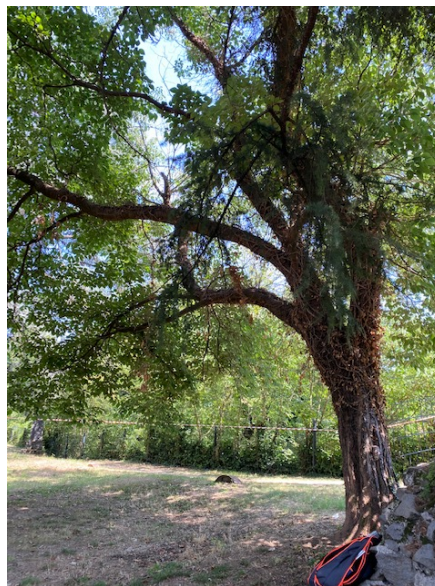
| DESCRIZIONE DEI PRINCIPALI DIFETTI E/O SEGNALI CHE LA PIANTA MANIFESTA | RADICI E CONTRAFFORTI | COLLETO | FUSTO E CASTELLO | CHIOMA |
|---|---|---|---|---|
| | | costoluto<br>depressioni<br>appiattito | carie<br>cavit  al castello<br>cavit  al fusto<br>costolature<br>ferita/e aperta/e<br>crack/cretti<br>inclinaz. lineare media | chioma compressa<br>sbilanciamento<br>monconi secchi<br>branche secche<br>autoriduzione<br>trasparenza<br>chioma asimmetrica<br>crack/cretti<br>sbrancamento<br>seccumi interni<br>seccumi distali<br>microfillia |
| GIUDIZIO COMPLESSIVO | grave | grave | molto grave | molto grave |
| QUADRO FITOSANITARIO RIASSUNTIVO | GRAVE: Albero di scarso vigore, con accentuati processi di deperim., ferite mal cicatrizzate | | | |

BERSAGLIO vialetti INDICE DI RISCHIO (I.R. = danno x bersaglio) estremo CLASSE FITOSTATICA D MONITORAGGIO n.d.

spaccatura longitudinale al fusto e al castello, evidenti segnali di regressione in chioma

propensione al cedimento per rottura del fusto e parti di chioma molto elevata; indice di rischio estremo e non riducibile, aspettative di vita condizionate, abbattere con urgenza

abbattimento urgente

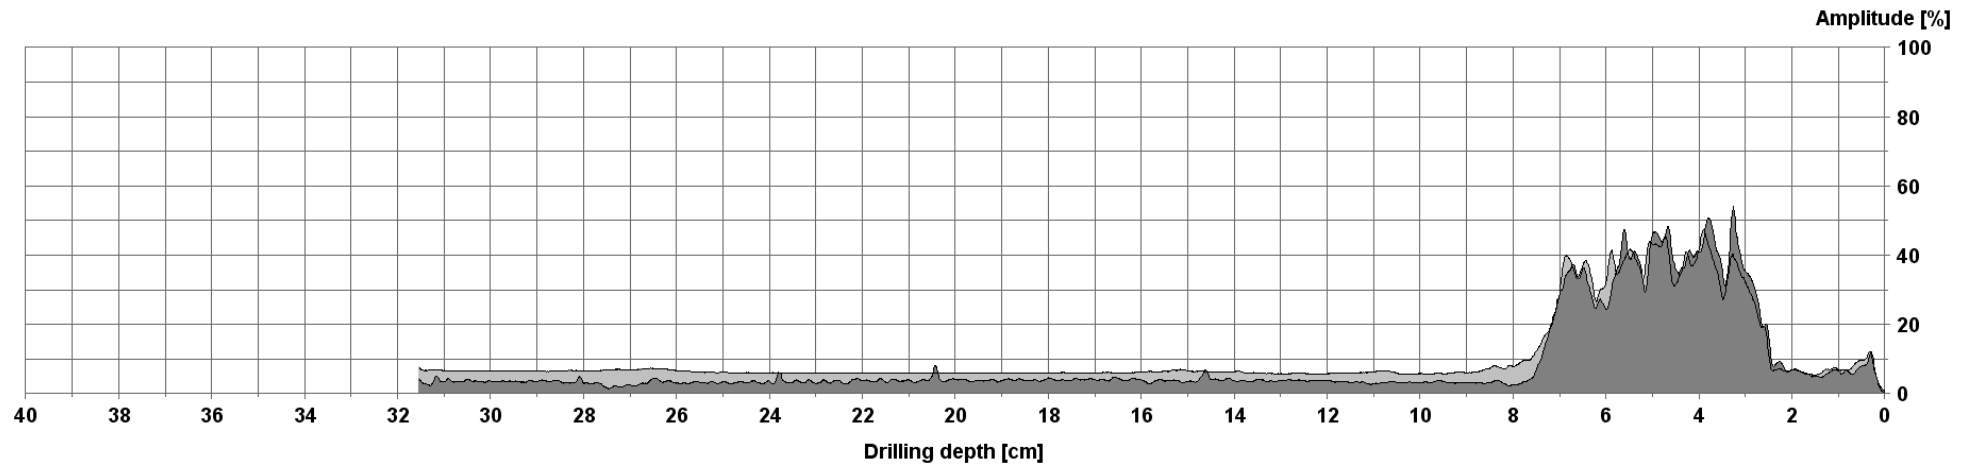
MARTELLLO MANUALE si RESISTOGRAPH si DATI RESISTOGRAPH R1 060°E h 200 cm  
PROVA DI TRAZIONE no TOMOGRAFIA no DATI TOMOGRAFIA

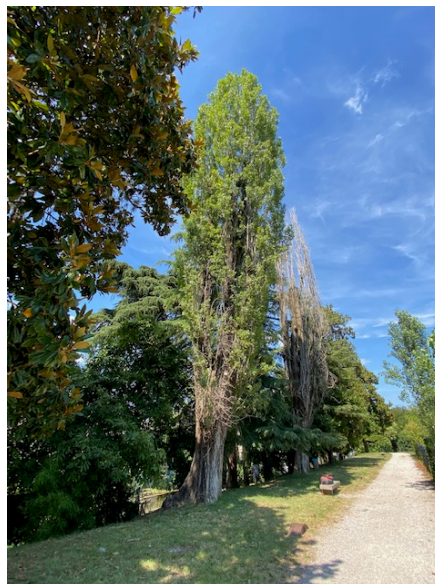
| | RADICI E CONTRAFFORTI | COLLETTO | FUSTO E CASTELLO | CHIOMA |
|---|---|---|---|---|
| DESCRIZIONE DEI PRINCIPALI DIFETTI E/O SEGNALI CHE LA PIANTA MANIFESTA | affioranti danneggiati | costoluto depressioni carie | carie costolature ferita/e aperta/e ferita/e cicatrizzata/e riscoppi | trasparenza seccumi interni seccumi distali microfillia capitozzatura branche ferita/e aperta/e riscoppi carie su sedi di taglio |
| GIUDIZIO COMPLESSIVO | grave | molto grave | grave | grave |
| QUADRO FITOSANITARIO RIASSUNTIVO | GRAVE: Albero di scarso vigore, con accentuati processi di deperim., ferite mal cicatrizzate | | | |

BERSAGLIO vialetti INDICE DI RISCHIO (I.R. = danno x bersaglio) molto elevato CLASSE FITOSTATICA D MONITORAGGIO n.d.

capitozzatura branche, segnali di regressione in chioma

elevata propensione al cedimento per rottura del fusto; indice di rischio elevato e non riducibile, aspettative di vita ridotte

abbattimento

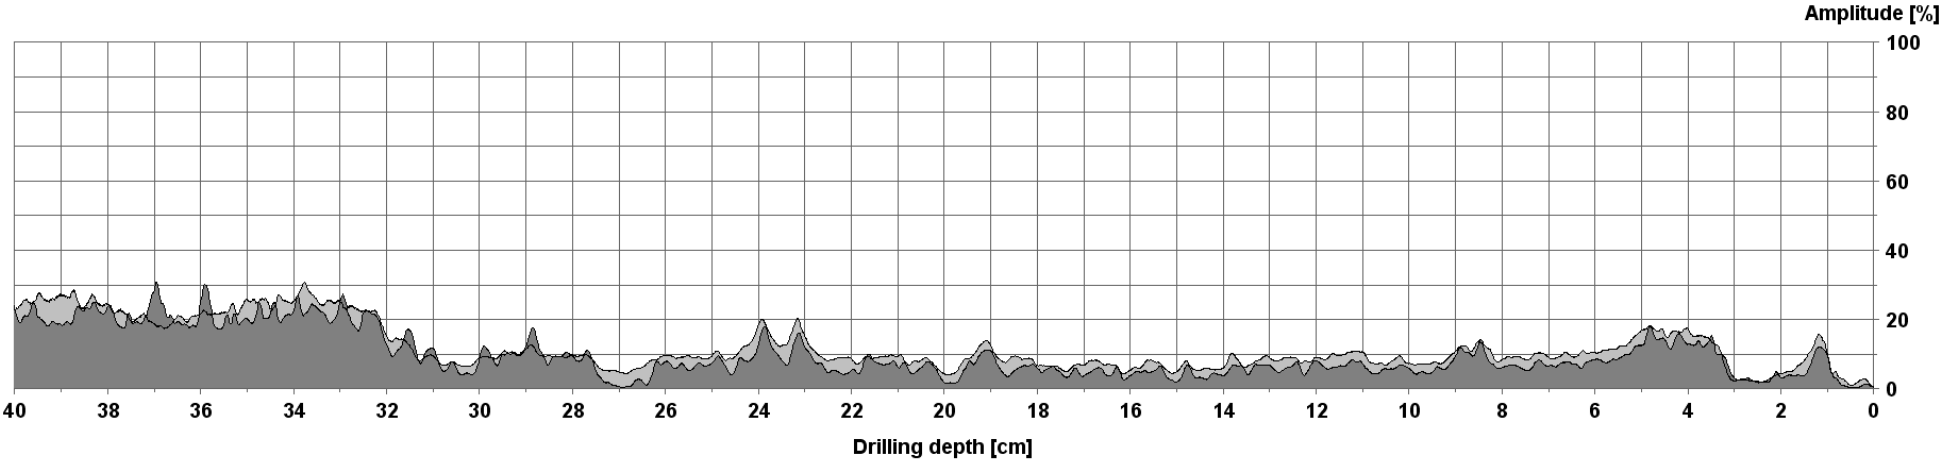
MARTELLLO MANUALE si RESISTOGRAPH si DATI RESISTOGRAPH R5 220SW h 5 cm  
PROVA DI TRAZIONE no TOMOGRAFIA no DATI TOMOGRAFIA

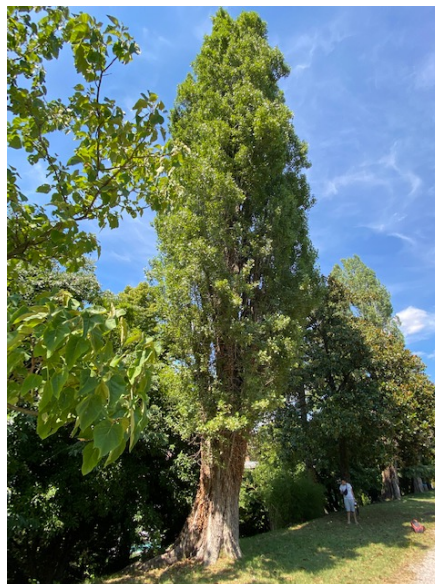
| | RADICI E CONTRAFFORTI | COLLETO | FUSTO E CASTELLO | CHIOMA |
|---|---|---|---|---|
| DESCRIZIONE DEI PRINCIPALI DIFETTI E/O SEGNALI CHE LA PIANTA MANIFESTA | affioranti danneggiati carpofori | costoluto depressioni carpofori carie | carie costolature ferita/e aperta/e riscoppi | trasparenza seccumi interni seccumi distali microfillia capitozzatura branche ferita/e aperta/e riscoppi carie su sedi di taglio |
| GIUDIZIO COMPLESSIVO | molto grave | molto grave | grave | grave |
| QUADRO FITOSANITARIO RIASSUNTIVO | GRAVE: Albero di scarso vigore, con accentuati processi di deperim., ferite mal cicatrizzate | | | |

BERSAGLIO vialetti INDICE DI RISCHIO (I.R. = danno x bersaglio) molto elevato CLASSE FITOSTATICA D MONITORAGGIO n.d.

carpoforo su contrafforte lesionato, capitozzatura branche

elevata propensione al cedimento per rottura del fusto; indice di rischio elevato e non riducibile, aspettative di vita condizionate

abbattimento

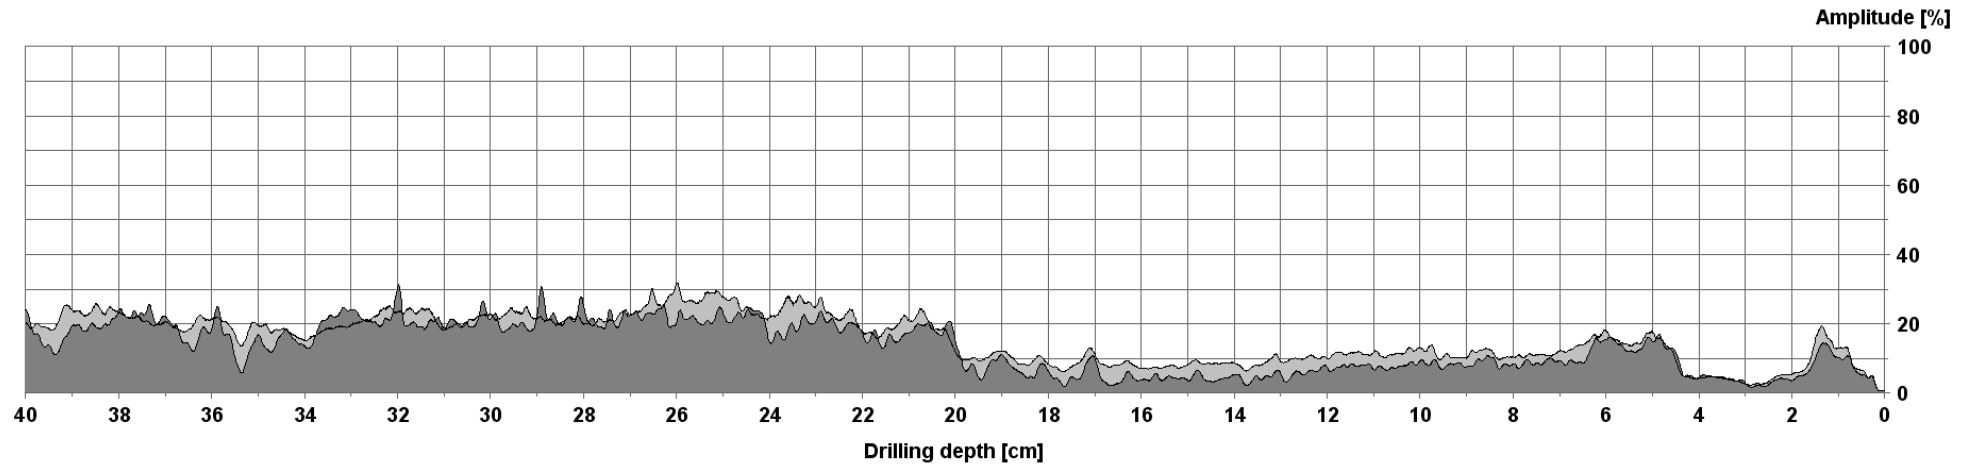
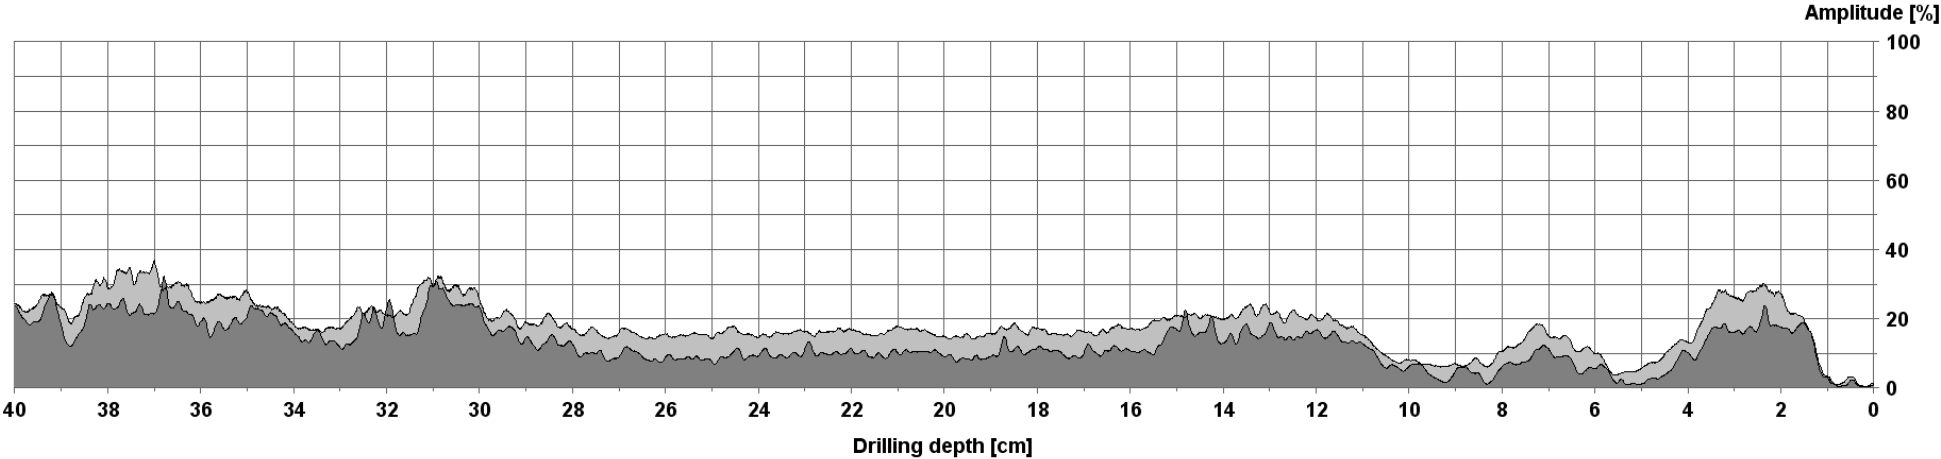
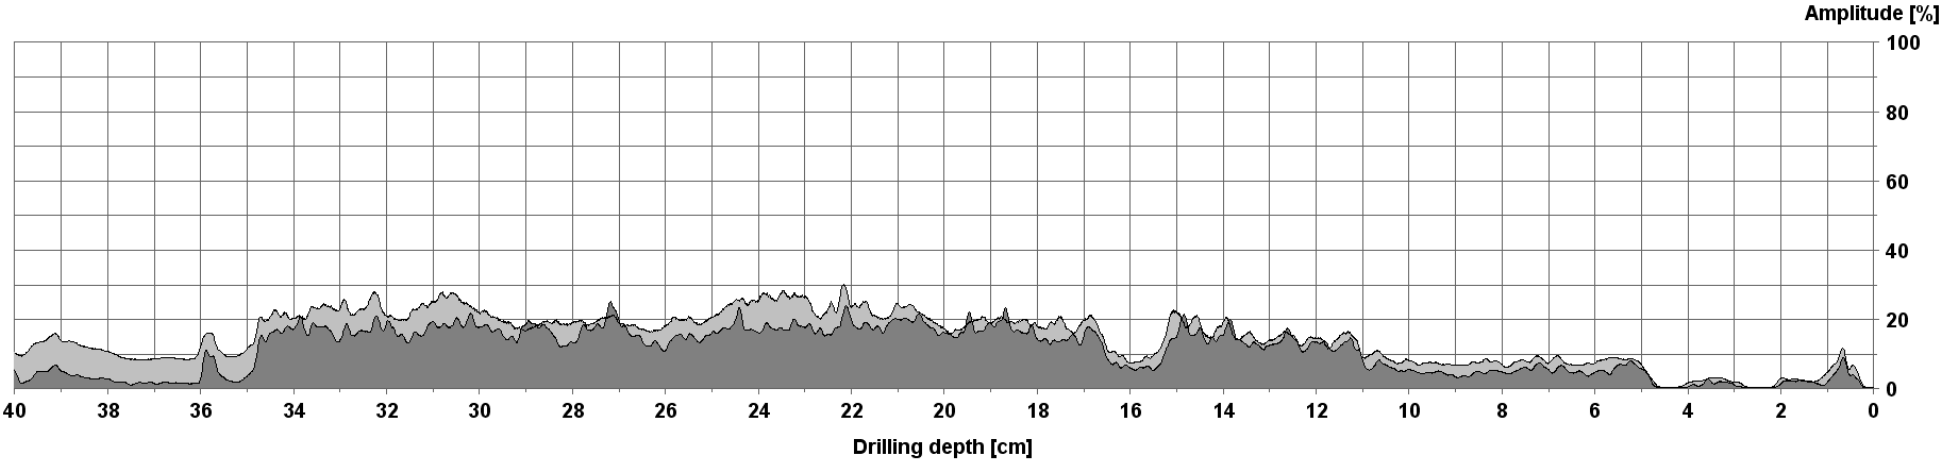
MARTELLLO MANUALE si RESISTOGRAPH si DATI RESISTOGRAPH R2 330N h 10 cm, R3 060E h 10 cm, R4 300N h 5 cm  
PROVA DI TRAZIONE no TOMOGRAFIA no DATI TOMOGRAFIA

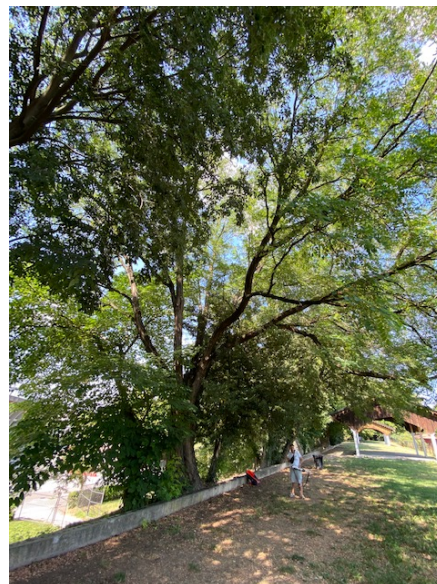
| DESCRIZIONE DEI<br>PRINCIPALI DIFETTI<br>E/O SEGNALI CHE<br>LA PIANTA MANIFESTA | RADICI E CONTRAFFORTI | COLLETTO | FUSTO E CASTELLO | CHIOMA |
|---|---|---|---|---|
| | affioranti<br>danneggiati<br>avvolgenti | costoluto<br>depressioni<br>carie<br>carpofori<br>ferita/e aperta/e | carie<br>costolature<br>ferita/e aperta/e<br>ferita/e cicatrizzata/e<br>carpofori<br>cavità al castello<br>crack/cretti | trasparenza<br>seccumi interni<br>seccumi distali<br>microfillia<br>ferita/e aperta/e<br>carie su sedi di taglio<br>branche secche<br>autoriduzione<br>branca compromessa<br>ferita/e cicatrizzata/e<br>sbilanciamento<br>sbrancamento |
| GIUDIZIO COMPLESSIVO | grave | molto grave | molto grave | molto grave |
| QUADRO FITOSANITARIO<br>RIASSUNTIVO | GRAVE: Albero di scarso vigore, con accentuati processi di deperim., ferite mal cicatrizzate | | | |

BERSAGLIO vialetti INDICE DI RISCHIO (I.R. = danno x bersaglio) estremo CLASSE FITOSTATICA D MONITORAGGIO n.d.

carpofori (Ganoderma spp.) diffusi al fusto, spaccature al fusto e al castello, segnali di regressione in chioma

propensione al cedimento per rottura del fusto molto elevata; indice di rischio estremo e non riducibile, aspettative di vita condizionate, abbattere con urgenza

abbattimento urgente

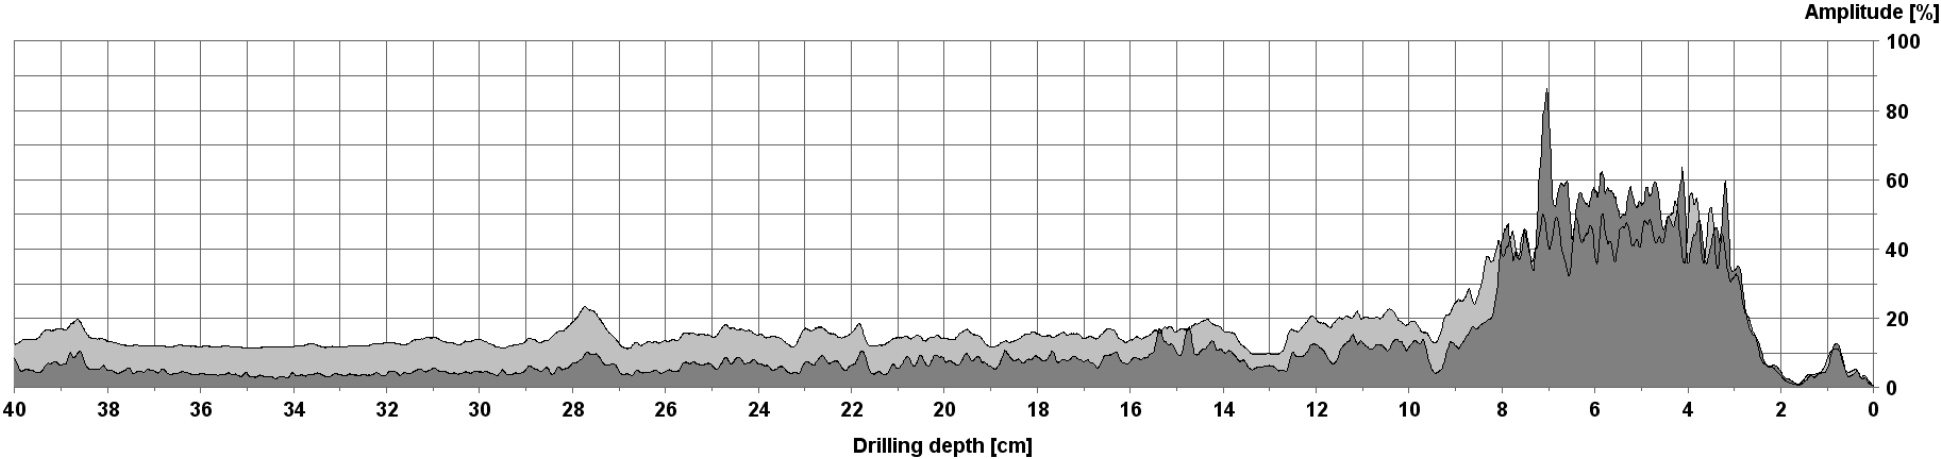
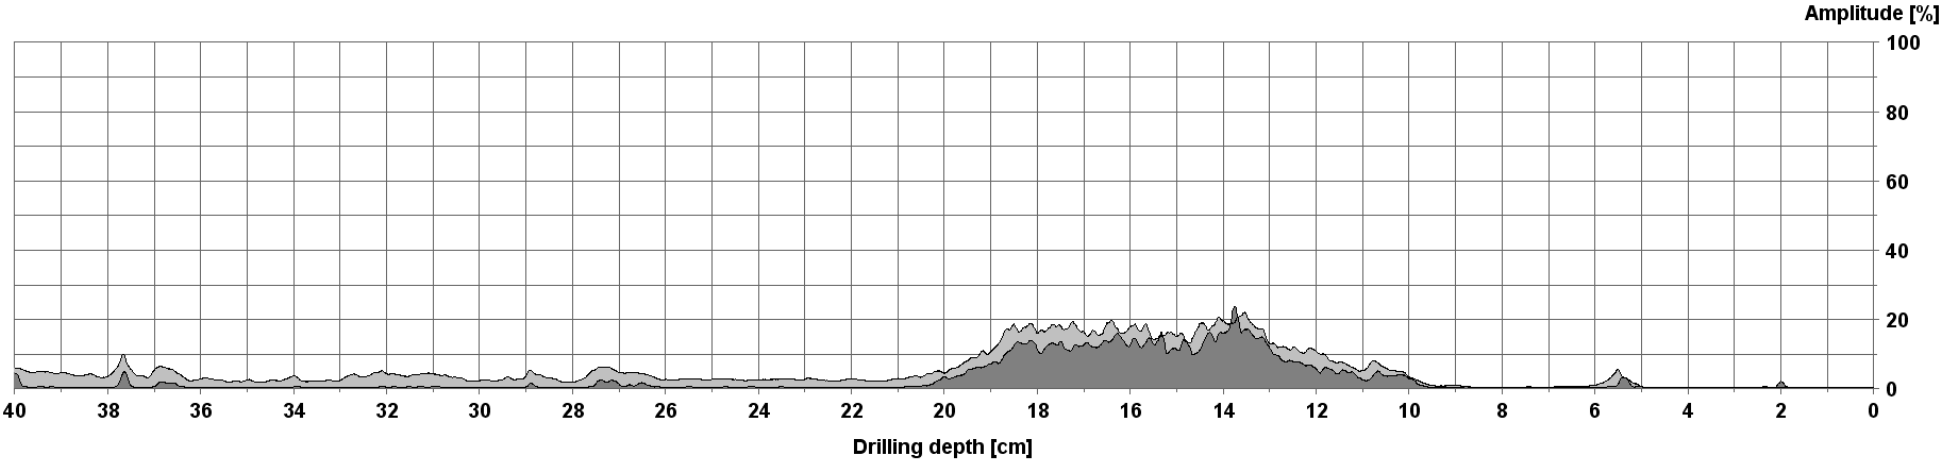
MARTELLLO MANUALE si RESISTOGRAPH si DATI RESISTOGRAPH R8 340N h 5 cm, R9 300N h 10 cm  
PROVA DI TRAZIONE no TOMOGRAFIA no DATI TOMOGRAFIA

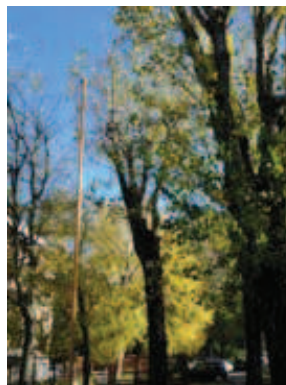
| Data rilievo: | 07/07/2020 | Stato fitosanitario: | 5 PRESENZA DI CARIE O CARPOFORI |
| Radici: | | Conformazione: | SBILANCIATA |
| Note: | albero capitozzato, ampie ferite aperte su grosse branche con carie e legno disfunzionale, eseguito resistograph R3 030N h10cm, elevata propensione al cedimento per rottura di parti di chioma | | |

| | SI | NO |
|---|---|---|
| Abbattimento | X | |
| Rimozione ceppaia | X | |
