SCHEDA DI RILIEVO FITOSANITARIO V.T.A.

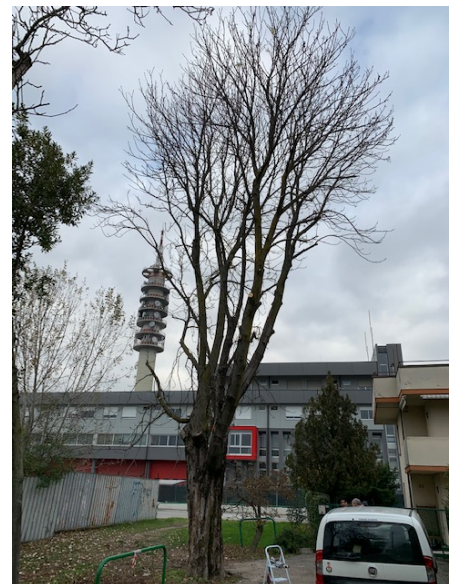
FOTO

ampia ferita al castello da rottura branca all'inserzione; indagini strumentali confermano al castello processi di carie interni, non compartimentati; segnali di regressione in chioma; accrescimento dei getti annuali estremamente ridotti; grossi rami con necrosi corticali;

elevata propensione al cedimento per rottura delle branche al castello e/o parti di chioma; albero in avanzate condizioni di deperimento con aspettative di vita condizionate da problemi strutturali.

abbattimento
