<b>Nr. albero</b> 34	<b>Cartellino</b> 9991787/34
<b>Coordinate</b> 727357,87 / 5034139,30	
<b>Proprietà</b> Area di proprietà

VTA - Data: 01/07/2022		CPC: D - Gravità estrema	
<b>Rilevatore</b>	Michele Cabassa

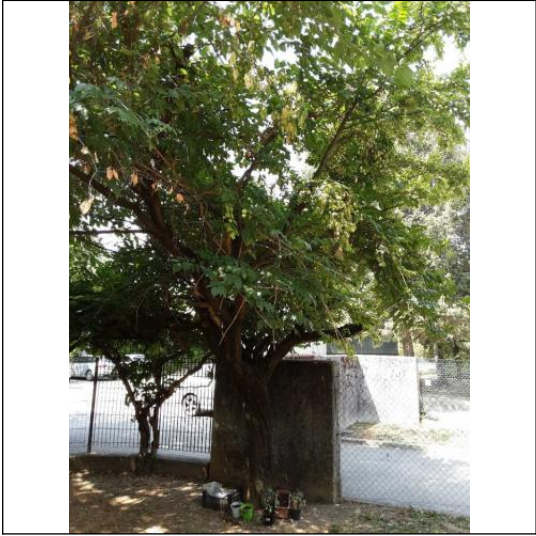
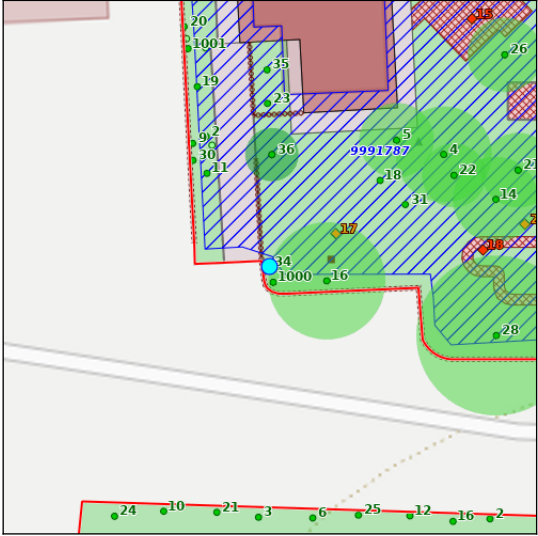
<b>Tipo</b>	Ricontrollo		
<b>Fase fisiologica</b>	senescente		
<b>Stato vegetativo</b>	3 gravemente deperiente		
<b>Altezza</b>	3,50 m		
<b>Ø tronco</b>	30,50 cm		
<b>Circ. tronco</b>	96 cm		
<b>Note</b>	Pianta giunta a fine ciclo. Diffusa presenza di carie e carpofori sulle branche principali le quali presentano anche screpolature corticali.		
<b>Anomalie: (1)</b> difetto minore, <b>(2)</b> difetto medio, <b>(3)</b> difetto grave			
<b>Conformazione</b>	Sbilanciata		
<b>Tronco</b>	Carie (1), torsione (3), Ferita (2)		
<b>Castello</b>	ferite da taglio (3), Danni alla corteccia (2)		
<b>Branche</b>	compromessa (1), Dissecamento (1), Ferita (2), Fessurazione (1), Rottura (2)		
<b>Chioma</b>	Asimmetria (1), Carie (3), Carpofori (3), Branche compromesse (2), seccumi (1)		
<b>Iter</b>			
<b>#</b>	<b>Data esecuzione</b>	<b>Eseguito da</b>	<b>Stato VTA</b>
