SCHEDA SOPRALLUOGO

AREA VERDE: SPARTITRAFFICO ED AIUOLE STRADALI VIA: PLEBISCITO Q: 1 N° ALBERO: 9991719/12  
SPECIE VARIETA': Corniolo (*Cornus mas*) ANNO D'IMPIANTO:  
SITO D'IMPIANTO:  aiula spartitr.  area cani  area gioco  area scolast.  area verde  parco  parterre  altro  
IRRIGAZIONE DI SOCCORSO:  impianto  soccorso  assente  
PAVIM. FILTRANTE:  si  no PALO TUTORE:  si  no PROTEZIONE URTI:  si  no  
CLASSI D'ALTEZZA  0/7  7/18  18/25  > 25 CLASSI DIAMETRO  0/20  21/40  > 40

AREA VERDE: SPARTITRAFFICO ED AIUOLE STRADALI VIA: PLEBISCITO Q: 1 N° ALBERO: 9991719/7  
 SPECIE VARIETA': Leccio (*Quercus ilex*) ANNO D'IMPIANTO:  
 SITO D'IMPIANTO:  aiula spartitr.  area cani  area gioco  area scolast.  area verde  parco  parterre  altro  
 IRRIGAZIONE DI SOCCORSO:  impianto  soccorso  assente  
 PAVIM. FILTRANTE:  si  no PALO TUTORE:  si  no PROTEZIONE URTI:  si  no  
 CLASSI D'ALTEZZA  0/7  7/18  18/25  > 25 CLASSI DIAMETRO  0/20  21/40  > 40

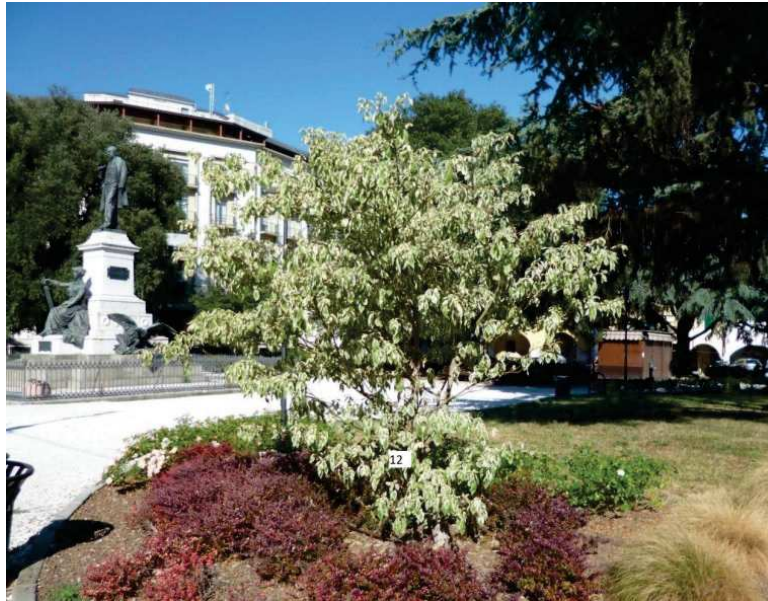
La pianta deve essere  
abbattuta nell'ambito dei lavori  
LLPP OPI 2020/033 CUP  
H91B20000410001 CIG  
89962189F0 "Piazza Mazzini.  
Opere stradali a servizio della  
sicurezza della circolazione"

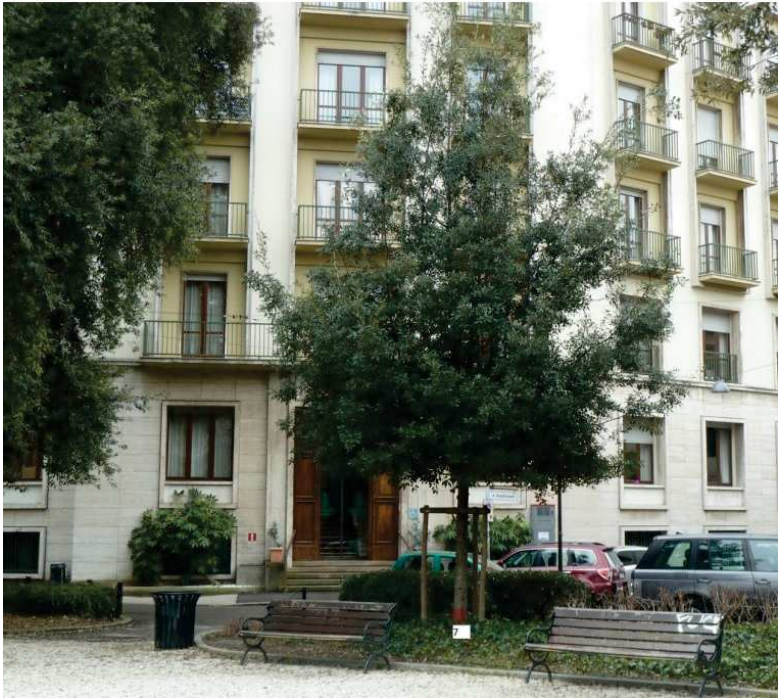
La pianta deve essere abbattuta nell'ambito dei lavori LLPP OPI 2020/033 CUP H91B20000410001 CIG 89962189F0 "Piazza Mazzini. Opere stradali a servizio della sicurezza della circolazione"
