COMUNE DI PADOVA

RESTAURO DEGLI AFFRESCHI DELLA CASA DEL
PETRARCA E MANUTENZIONE STRAORDINARIA DI
PARTE DELLA COPERTURA

PROGETTO ESECUTIVO

N° Progetto Nome file: Data	CUP H89D17001530004 LLPP 2018/113 EDP	Elaborato 1 RELAZIONE TECNICA E QUADRO ECONOMICO	
Progettisti Arch. Fabio Fiocco <u>Collaboratore alla Progettazione:</u> Dr.ssa Elisa Pagan	Rup Arch. Domenico Lo Bosco	Capo Settore Arch. Luigino Gennaro

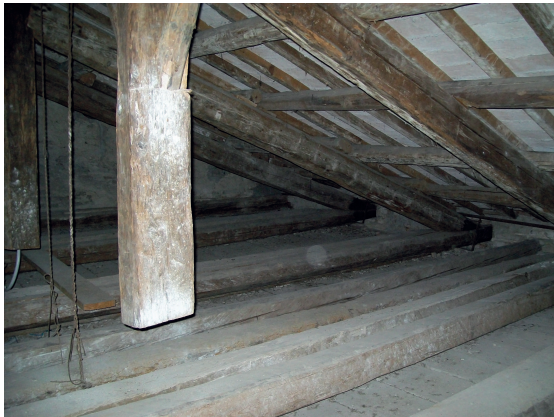
Foto 1

L'intervento di manutenzione straordinaria del manto di copertura riguarda il corpo di fabbrica intermedio in cui sono presenti le stanze 3-4-5.

L'intervento avverrà montando una torre ponteggio nel retro e delimitando le falde con opportune cravatte con tavolati anticaduta e rete antipolvere e installando una rete anticaduta di sicurezza al di sopra dei soffitti.
