COMUNE DI PADOVA
SETTORE OPERE INFRASTRUTTURALI, MANUTENZIONI E ARREDO URBANO
Servizio Manutenzione Verde

Oggetto: Parcheggio e Avancorpo Ex Foro Boario in Prato della Valle. Abbattimento di due piante di platano in via 58° Fanteria (n. inv. 9 e 14);
Circolare Ministero LL.PP. n. 8321 dell'11.08.66;
Delibera del C.C. n. 2006/0042 del 05/06/06;
D.Lgs. N 42/2004 ;
Lotta obbligatoria contro il cancro colorato del platano (*Ceratocystis fimbriata*).
Dlgs 214/2005 del 19 agosto 2005, D.M. 29 febbraio 2012, Decreto Dirigente SFR n. 24 del 11giugno 2012.Comunicazione di interventi su piante di platano.

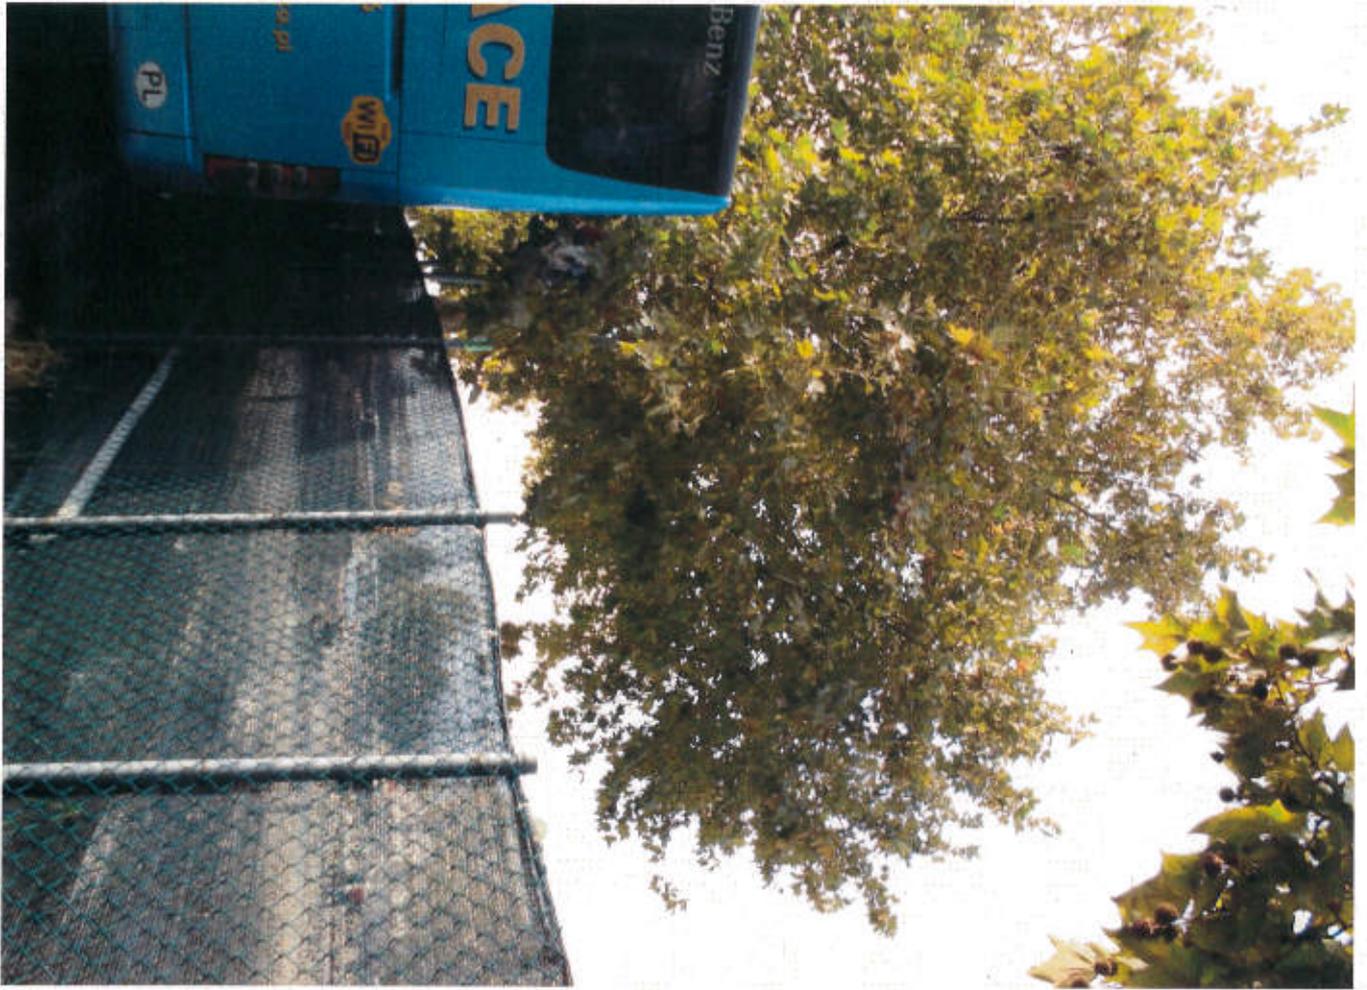
7 T MW 24

Nell'ambito dei lavori è emersa la necessità di abbattere due platani al fine di realizzare i varchi di accesso e uscita del parcheggio nell'ambito del progetto, e successive varianti, di sistemazione funzionale di Piazza Rabin (vedi Del. di Giunta Com. n 864 del 17.12.2015 allegata) redatto dalla Società di Progetto "Parcheggio e Immobiliare Prato della Valle srl". Le piante non evidenziano sintomi attribuibili al Cancro Colorato del platano.

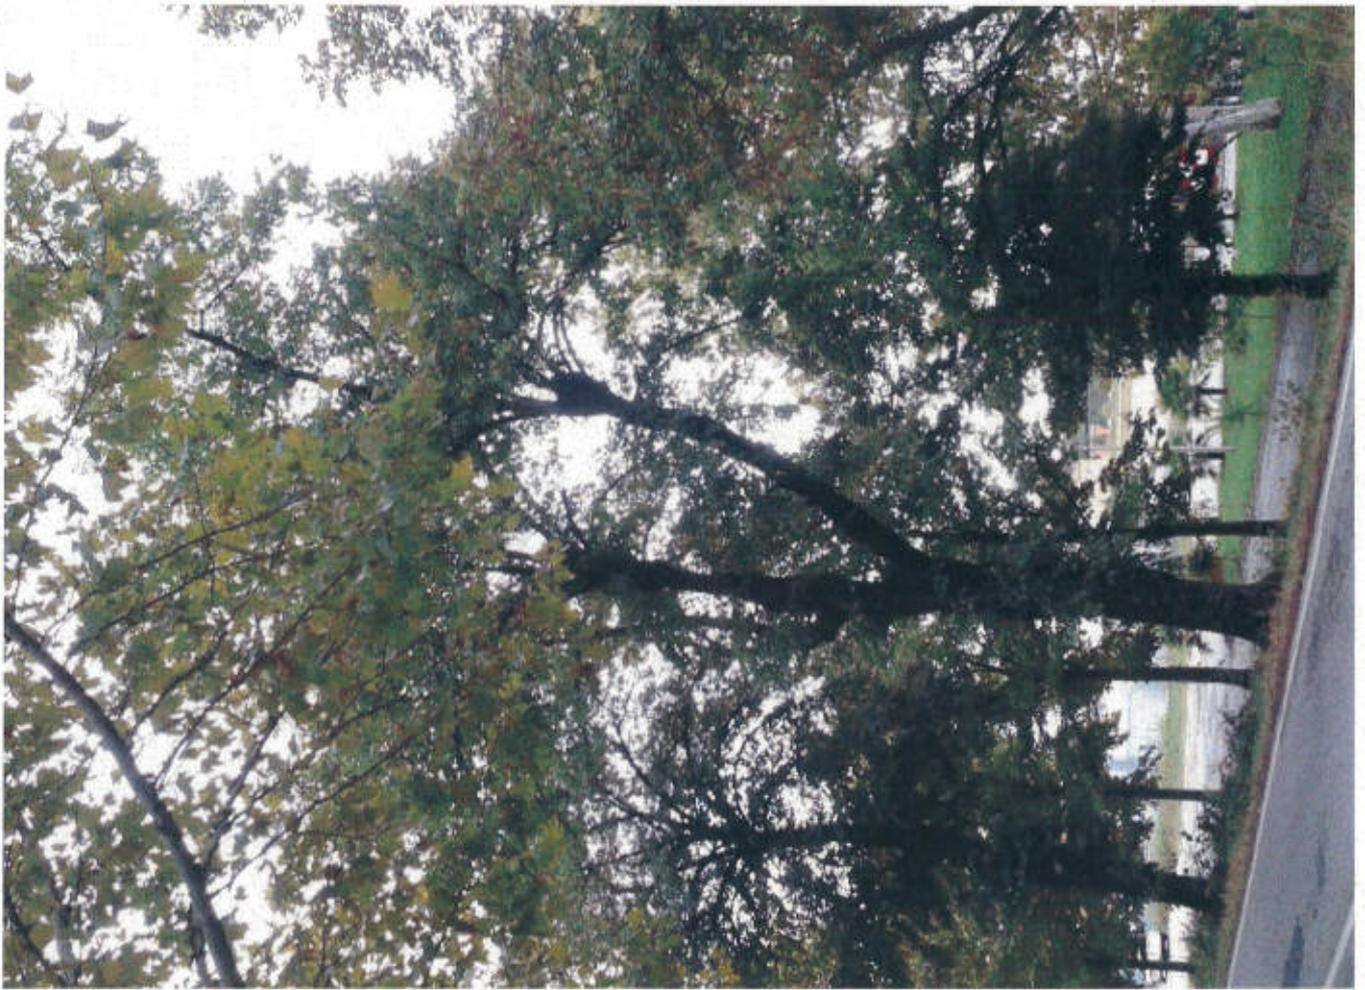
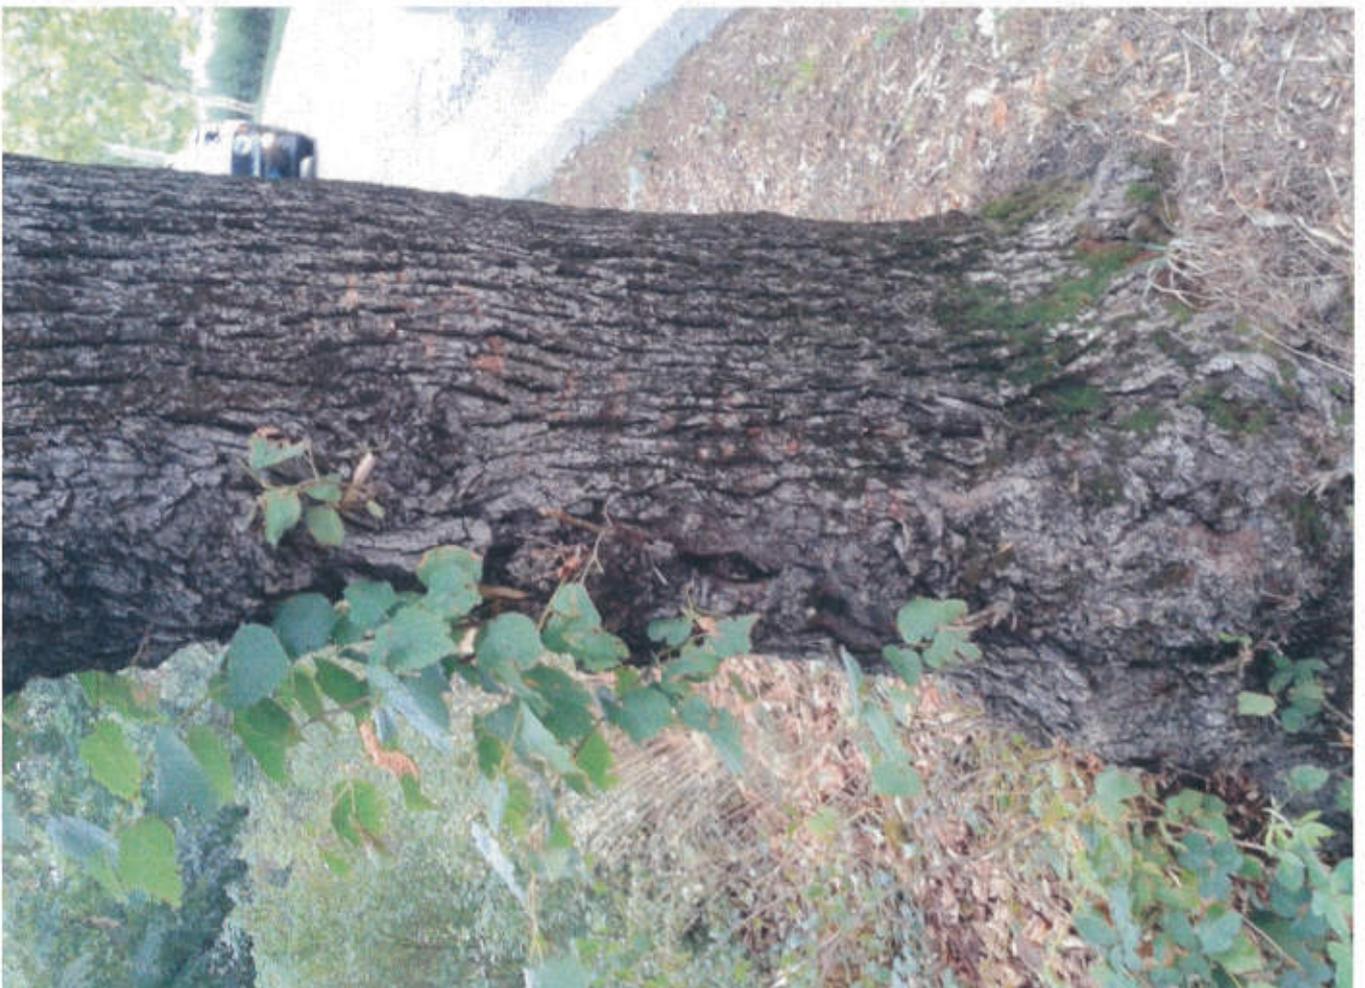
CAV. BRUSEGANA no 1KW 39

COLLETO difetti assenti <input type="checkbox"/> allargato <input type="checkbox"/> carie <input type="checkbox"/> carpofori - cavità <input type="text" value=""/> contrafforti lesionati <input type="checkbox"/> depressione <input checked="" type="checkbox"/> effetto botte <input type="checkbox"/> ossudati/flusso batterico <input type="checkbox"/> ferita/e aperta/e <input checked="" type="checkbox"/> ferita/e cicatrizzata/e <input type="checkbox"/> insetti lignivori/rosure <input type="checkbox"/> lineare <input type="checkbox"/> necrosi corticali <input checked="" type="checkbox"/> proliferazione contrafforti <input checked="" type="checkbox"/> rigonfiamenti <input type="checkbox"/> riscoppi <input type="checkbox"/> screpolature corticali <input type="checkbox"/> tumori batterici <input type="checkbox"/> non ispezionabile <input type="checkbox"/>	NOTE In abbattimento perché pianta compromessa.

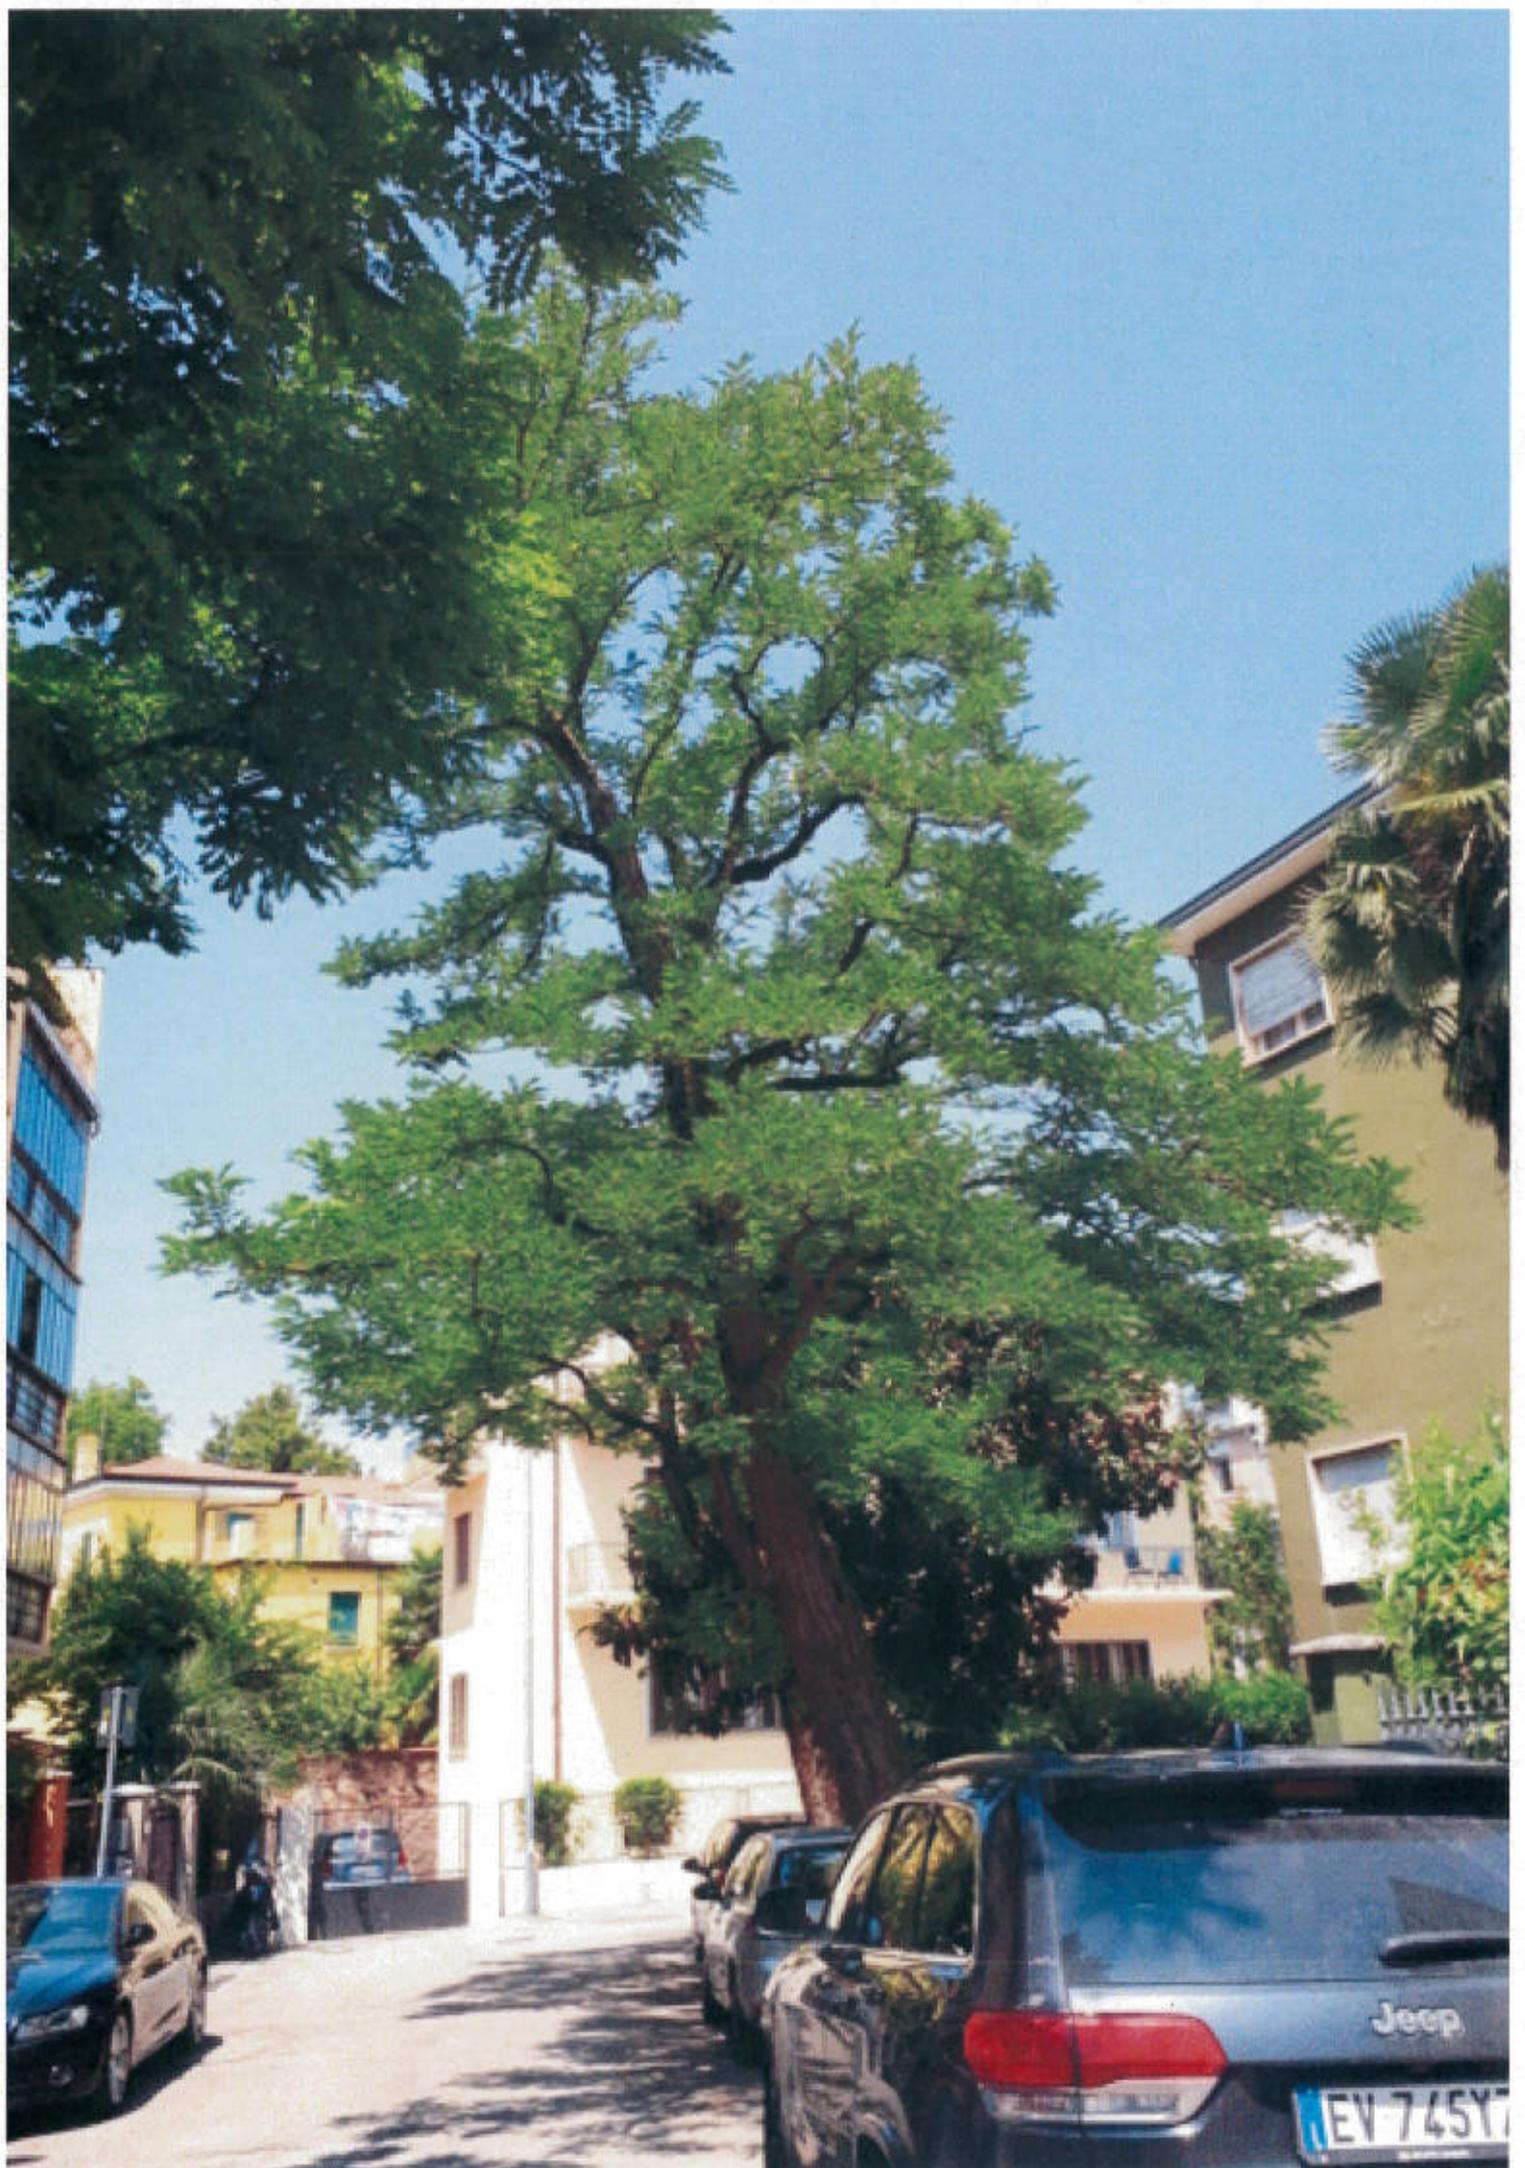
Бале 2

ALTEZZA	8 - 16 m	Ø FUSTO	54	DIFETTI STRUTTURALI	2	STATO VEGETATIVO	2	VALORE ESTETICO	2
MORFOLOGIA DEL FUSTO	monocormico			MORFOLOGIA DELLA CHIOMA	naturale/seminaturale

RADICI	FUSTO e CORONA	CHIOMA	INTERVENTI
difetti assenti 1 avventizie <input type="checkbox"/> avvolgenti <input checked="" type="checkbox"/> carpofori - danneggiate <input checked="" type="checkbox"/> esposizione* 2 ricarico di terreno <input type="checkbox"/> sollevamento ceppaia <input type="checkbox"/> sollevamento pavimentaz. <input checked="" type="checkbox"/> strozzanti <input type="checkbox"/> taglio radici d'ancoraggio <input type="checkbox"/> non ispezionabile <input type="checkbox"/>	difetti assenti <input type="checkbox"/> arcuato <input type="checkbox"/> cancro <input type="checkbox"/> carie <input type="checkbox"/> carie su sedi di taglio <input type="checkbox"/> carpofori - cavità alla corona <input type="checkbox"/> cavità al fusto <input type="checkbox"/> corteccia inclusa tra corni <input type="checkbox"/> corteccia inclusa alla corona <input type="checkbox"/> costolature <input type="checkbox"/> depressione <input type="checkbox"/> effetto botte <input type="checkbox"/> essudati <input type="checkbox"/> ferita/e aperta/e <input type="checkbox"/> ferita/e cicatrizzata/e <input checked="" type="checkbox"/> filato <input type="checkbox"/> flusso batterico <input type="checkbox"/> fori di picchio 1 inclinazione* 2 insetti lignivori - nasi di pinocchio <input type="checkbox"/> necrosi corticali <input checked="" type="checkbox"/> riscoppi <input checked="" type="checkbox"/> sciabolato <input type="checkbox"/> sinuoso <input type="checkbox"/> spiraleto <input type="checkbox"/> torsione <input type="checkbox"/> tumori batterici <input type="checkbox"/> non ispezionabile <input type="checkbox"/>	difetti assenti <input type="checkbox"/> anastomosi <input type="checkbox"/> asimmetrica <input checked="" type="checkbox"/> autoriduzione <input checked="" type="checkbox"/> branca compromessa <input type="checkbox"/> branche secche <input checked="" type="checkbox"/> cancro <input type="checkbox"/> carie su sedi di taglio <input checked="" type="checkbox"/> carie all'inserzione di branche <input type="checkbox"/> carie su grosse branche <input type="checkbox"/> carpofori - clorosi <input type="checkbox"/> corteccia inclusa <input type="checkbox"/> essudati/flusso batterico <input type="checkbox"/> ferita/e aperta/e <input checked="" type="checkbox"/> ferita/e cicatrizzata/e <input checked="" type="checkbox"/> fori di picchio <input type="checkbox"/> fuori sagoma <input type="checkbox"/> insetti lignivori - microfilla <input type="checkbox"/> monconi secchi <input checked="" type="checkbox"/> sbilanciamento* - necrosi corticali <input checked="" type="checkbox"/> strancamento <input type="checkbox"/> seccumi distali <input checked="" type="checkbox"/> seccumi interni <input checked="" type="checkbox"/> non ispezionabile <input type="checkbox"/>	nessuno <input type="checkbox"/> consolidamento <input type="checkbox"/> conversione in forma obbligatoria <input type="checkbox"/> diradamento chioma <input type="checkbox"/> elevazione impalcatura <input type="checkbox"/> eliminaz. branca compromessa <input type="checkbox"/> eliminazione polloni colletto <input type="checkbox"/> eliminazione polloni fusto <input type="checkbox"/> eliminazione polloni chioma <input type="checkbox"/> eliminazione rampicanti <input type="checkbox"/> formazione <input type="checkbox"/> riduzione chioma 1/3 <input type="checkbox"/> riduzione chioma 1/4 <input type="checkbox"/> riforma <input type="checkbox"/> rimonda secco <input type="checkbox"/> scopertura radicale <input type="checkbox"/> trattamento con biostimolanti <input type="checkbox"/> abbattimento <input checked="" type="checkbox"/> intervento urgente <input type="checkbox"/> abbattimento in alternativa <input type="checkbox"/> MOTIVO DELL'ABBATTIMENTO** - pianta compromessa

COLLETO difetti assenti <input type="checkbox"/> allargato <input checked="" type="checkbox"/> carie <input checked="" type="checkbox"/> carpofori - cavità <input checked="" type="checkbox"/> contrafforti lesionati <input type="checkbox"/> depressione <input type="checkbox"/> effetto botte <input type="checkbox"/> essudati/flusso batterico <input type="checkbox"/> ferita/e aperta/e <input checked="" type="checkbox"/> ferita/e cicatrizzata/e <input checked="" type="checkbox"/> insetti lignivori/rosure <input type="checkbox"/> lineare <input type="checkbox"/> necrosi corticali <input checked="" type="checkbox"/> proliferazione contrafforti <input type="checkbox"/> rigonfiamenti <input type="checkbox"/> riscoppi <input checked="" type="checkbox"/> screpolature corticali <input type="checkbox"/> tumori batterici <input type="checkbox"/> non ispezionabile <input type="checkbox"/>	PROPENSIONE AL CEDIMENTO D (pessima)

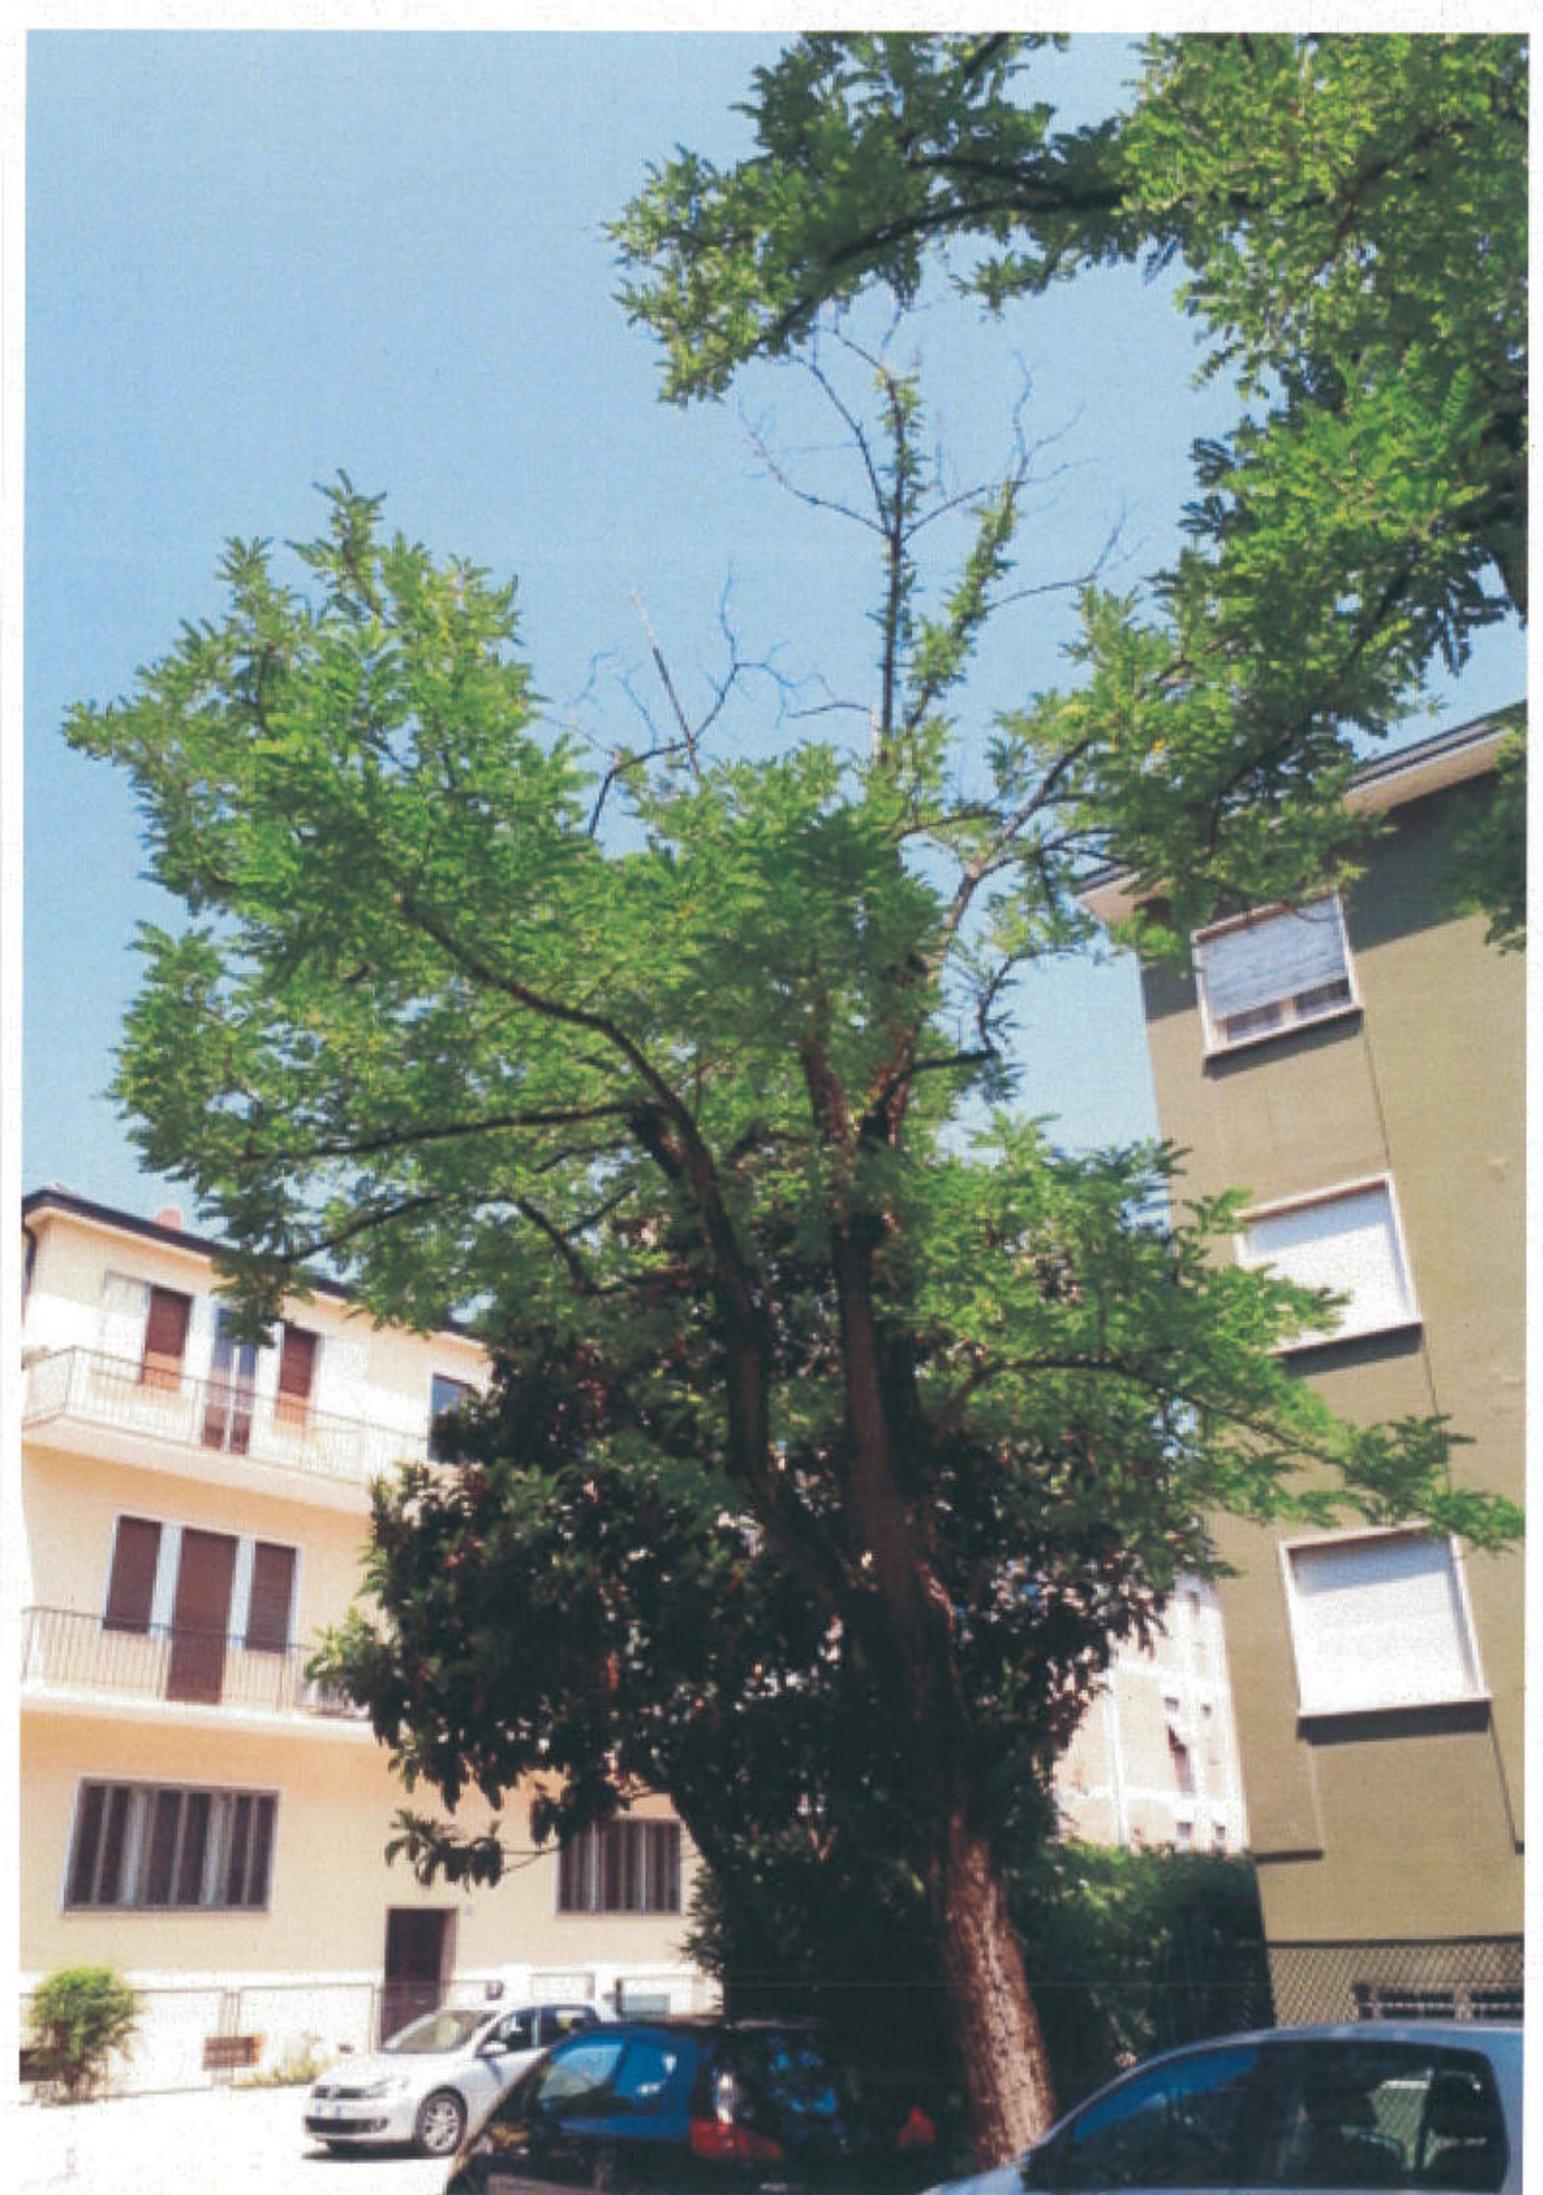
BALBO 3

NOTE
In abbattimento per gravità lesioni.

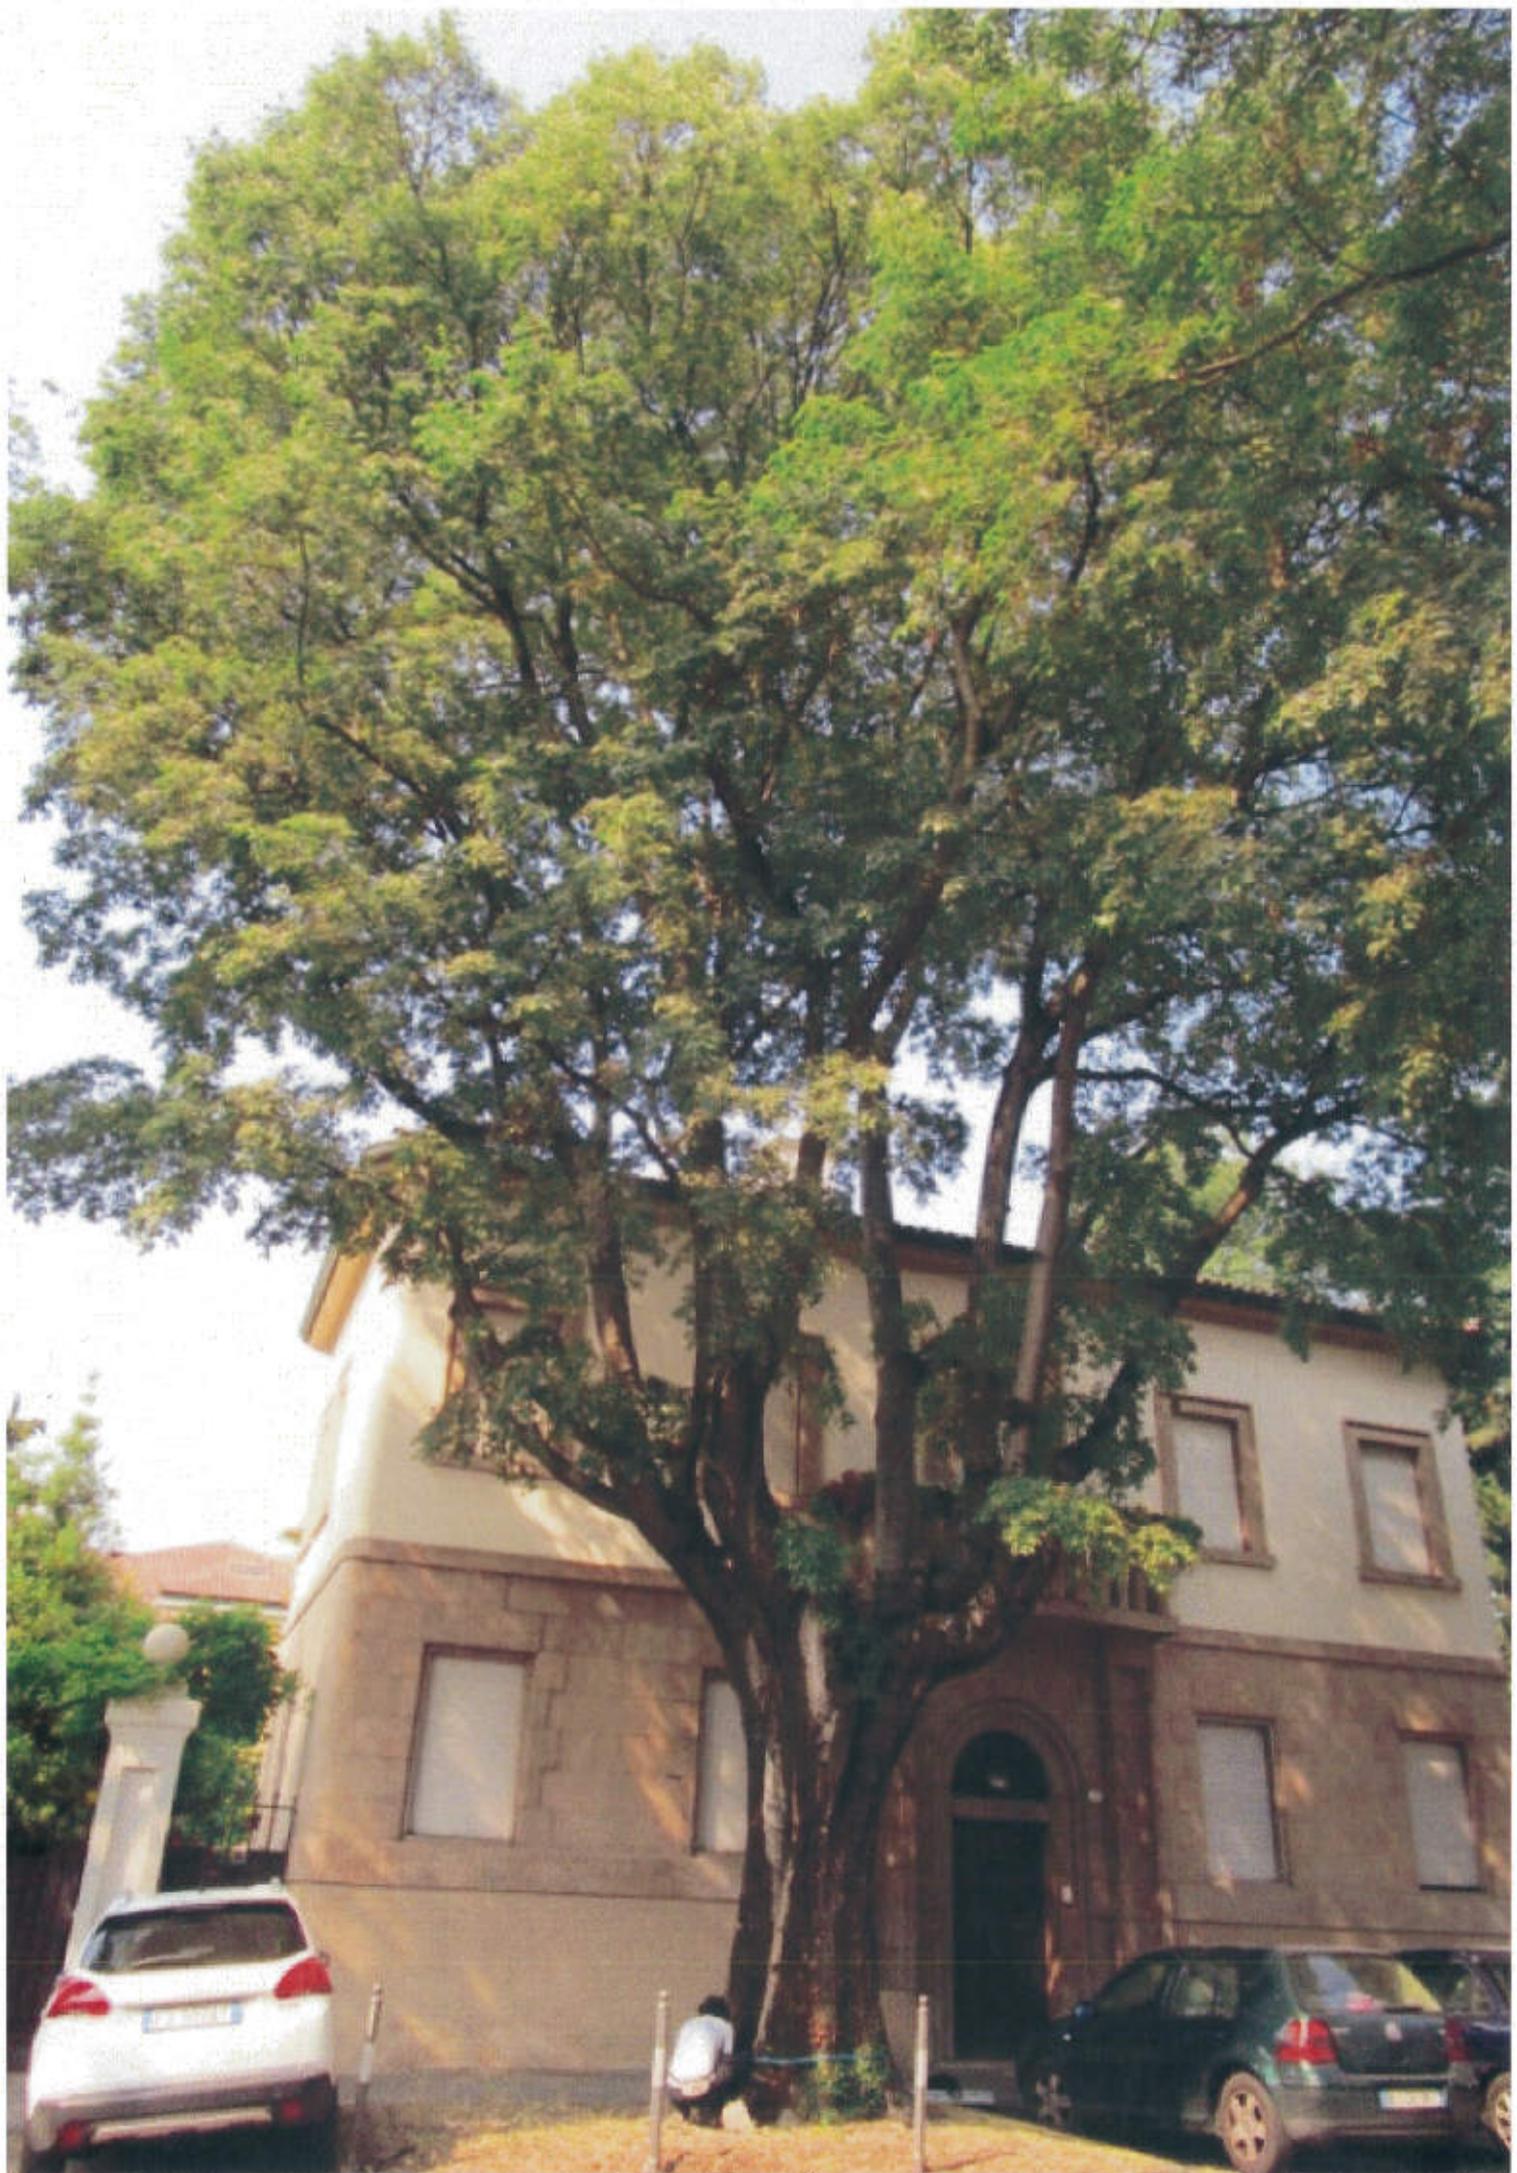
DIAZ 13

ALTEZZA 16 - 24 m Ø FUSTO 104 DIFETTI STRUTTURALI 2 STATO VEGETATIVO 2 VALORE ESTETICO 4

<p style="text-align: center;">NOTE</p> <p>Cretti al fusto. In abbattimento per gravità lesioni.</p>

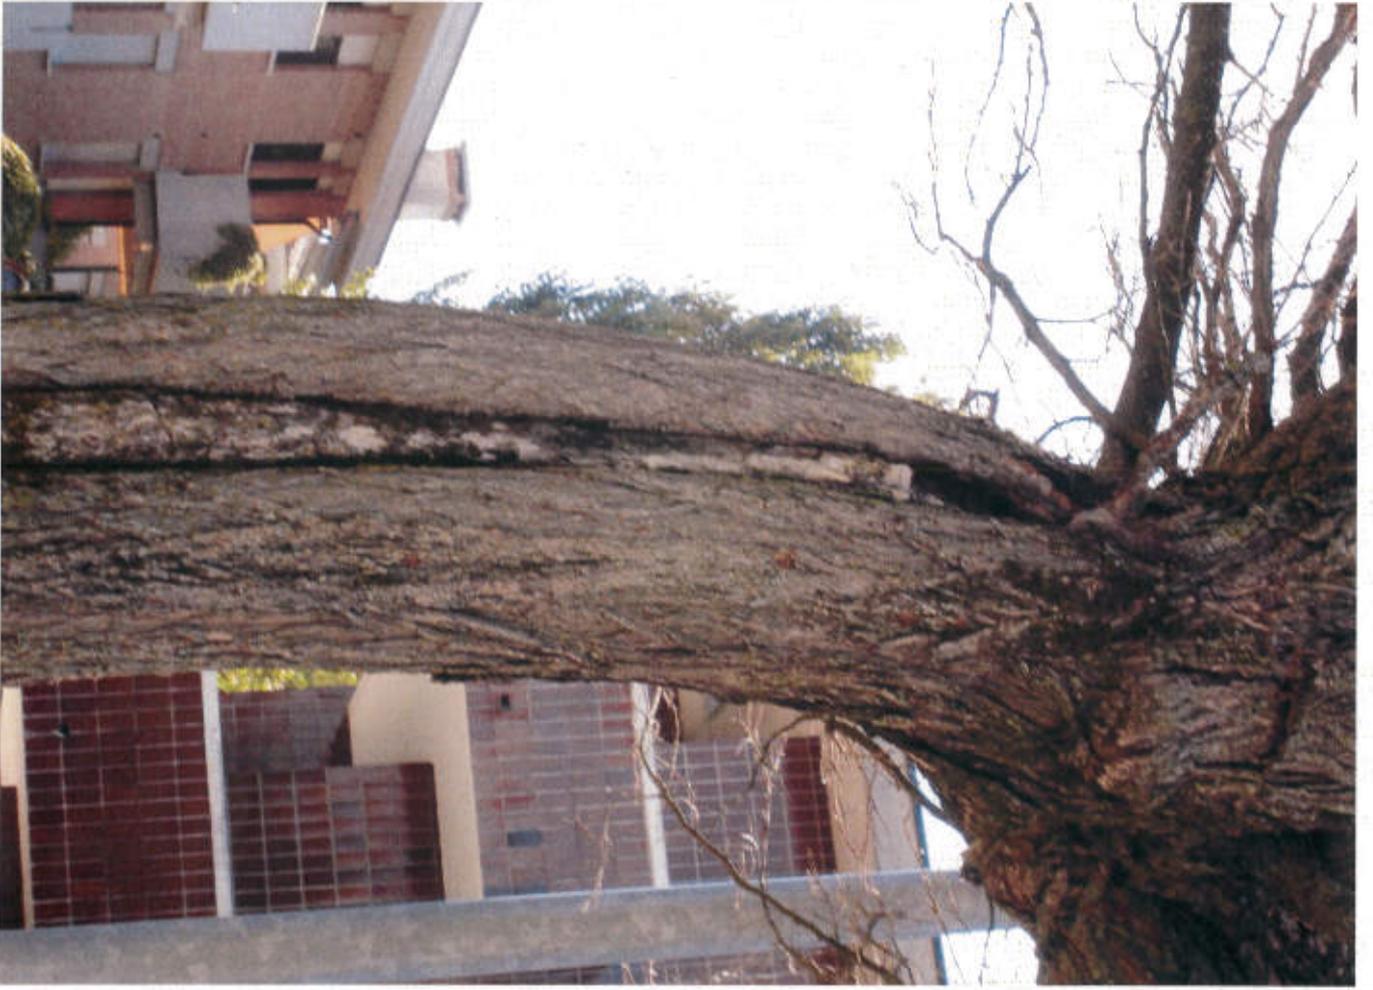
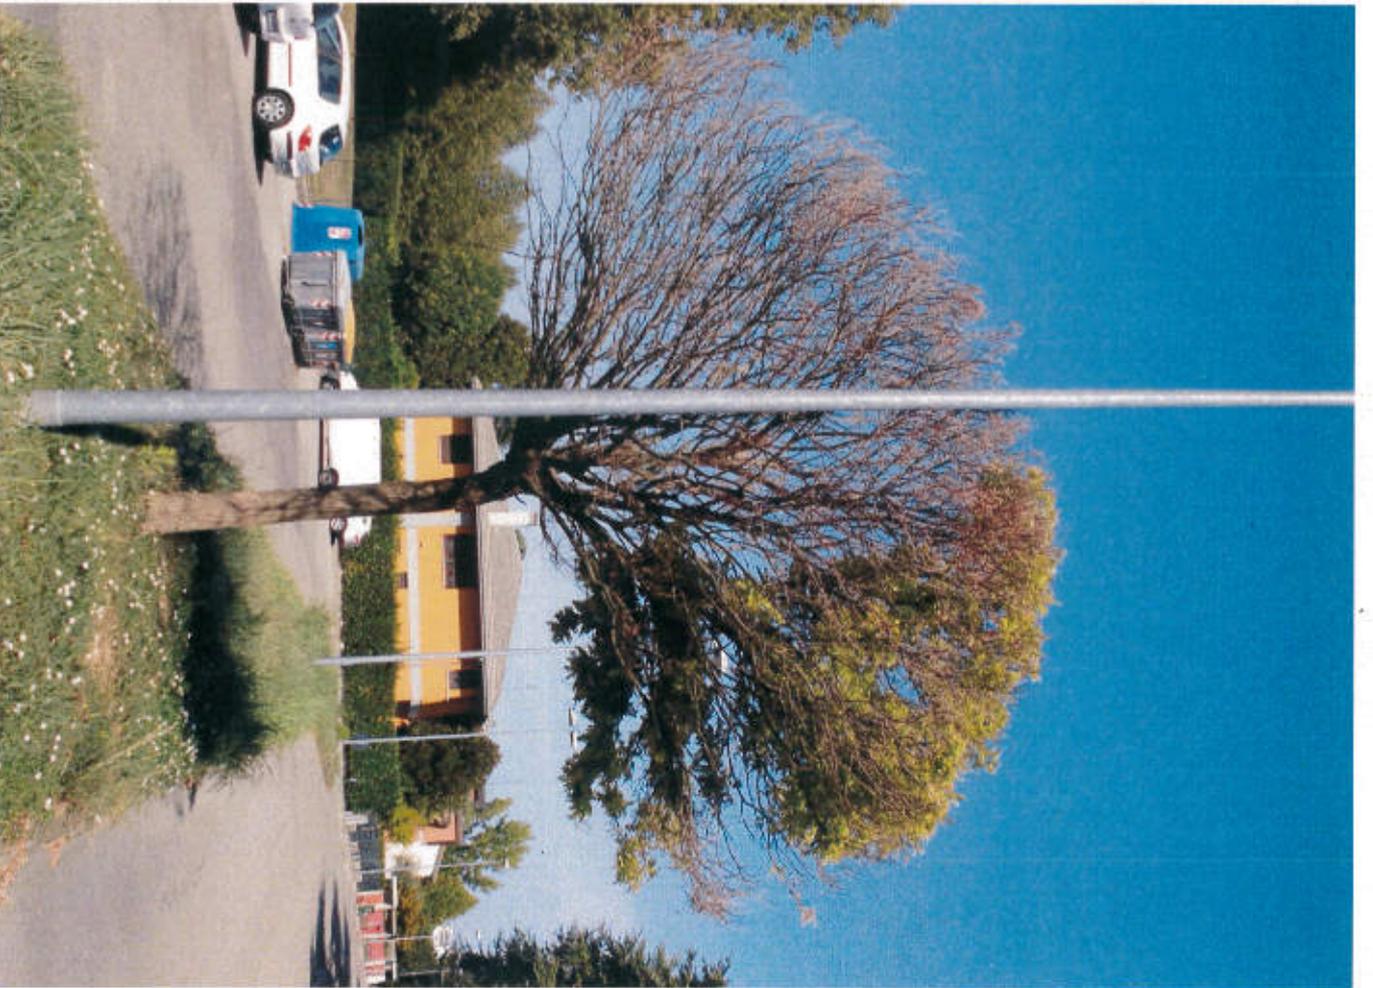
Soledad 10/10/10

RADICI	FUSTO E CORONA	CHIOMA	INTERVENTI
<input type="checkbox"/> difetti assenti <input type="checkbox"/> avventizie <input type="checkbox"/> avvolgenti <input type="checkbox"/> carpofori danneggiate <input type="checkbox"/> esposizione* <input type="checkbox"/> ricarico di terreno <input type="checkbox"/> sollevam. ceppaia <input type="checkbox"/> strozzanti <input type="checkbox"/> taglio radici ancoragg. non ispezionabile	<input type="checkbox"/> difetti assenti <input type="checkbox"/> arcuato <input type="checkbox"/> cancro <input type="checkbox"/> carie <input type="checkbox"/> carie su sedi di taglio <input type="checkbox"/> carpofori <input type="checkbox"/> cavità alla corona <input type="checkbox"/> cavità al fusto <input type="checkbox"/> corteccia inclusa tra corni <input type="checkbox"/> corteccia inclusa alla corona <input type="checkbox"/> costolature <input type="checkbox"/> depressione <input type="checkbox"/> effetto botte <input type="checkbox"/> essudati <input type="checkbox"/> ferita/e aperta/e <input type="checkbox"/> ferita/e cicatrizzata/e <input type="checkbox"/> filato flusso batterico <input type="checkbox"/> <input type="checkbox"/> Inclinazione* <input type="checkbox"/> insetti lignivori <input type="checkbox"/> nasi di pinocchio <input type="checkbox"/> necrosi corticali <input type="checkbox"/> riscoppi <input type="checkbox"/> sciabolato <input type="checkbox"/> sinuoso <input type="checkbox"/> spiralato <input type="checkbox"/> torsione tumori batterici non ispezionabile	<input type="checkbox"/> difetti assenti <input type="checkbox"/> anastomosi <input type="checkbox"/> asimmetrica <input type="checkbox"/> autoriduzione <input type="checkbox"/> branca compromessa <input type="checkbox"/> branche secche <input type="checkbox"/> cancro <input type="checkbox"/> carie su sedi di tagli <input type="checkbox"/> carie all'inserzione di branche <input type="checkbox"/> carie su grosse branche <input type="checkbox"/> carpofori <input type="checkbox"/> clorosi <input type="checkbox"/> corteccia inclusa <input type="checkbox"/> essudati/flusso batterico <input type="checkbox"/> ferita/e aperta/e <input type="checkbox"/> ferita/e cicatrizzata/e <input type="checkbox"/> fori di picchio <input type="checkbox"/> insetti lignivori microfilia <input type="checkbox"/> monconi secchi <input type="checkbox"/> sbilanciamento* <input type="checkbox"/> necrosi corticali <input type="checkbox"/> sbrancamento <input type="checkbox"/> seccumi distali seccumi interni non ispezionabile	<input type="checkbox"/> nessuno <input type="checkbox"/> consolidamento <input type="checkbox"/> diradamento chioma <input type="checkbox"/> elevazione impalcatura <input type="checkbox"/> eliminazione branche a rischio <input type="checkbox"/> eliminazione polloni colletto <input type="checkbox"/> eliminazione polloni fusto <input type="checkbox"/> eliminazione polloni chioma <input type="checkbox"/> eliminazione rampicanti <input type="checkbox"/> formazione <input type="checkbox"/> riduzione chioma 1/2 <input type="checkbox"/> riduzione chioma 1/3 <input type="checkbox"/> riduzione chioma 1/4 <input type="checkbox"/> riforma <input type="checkbox"/> rimonda secco <input type="checkbox"/> scopertura radicale <input type="checkbox"/> abbattimento abbattimento urgente MOTIVO DELL'ABBATTIMENTO gravemente deperente

sostituzione prevista (specie da definire)
