**RESTAURO DEL CASTELLO DEI CARRARESI
ALA NORD**

PROGETTO DEFINITIVO

COMUNE DI PADOVA

RELAZIONE GENERALE

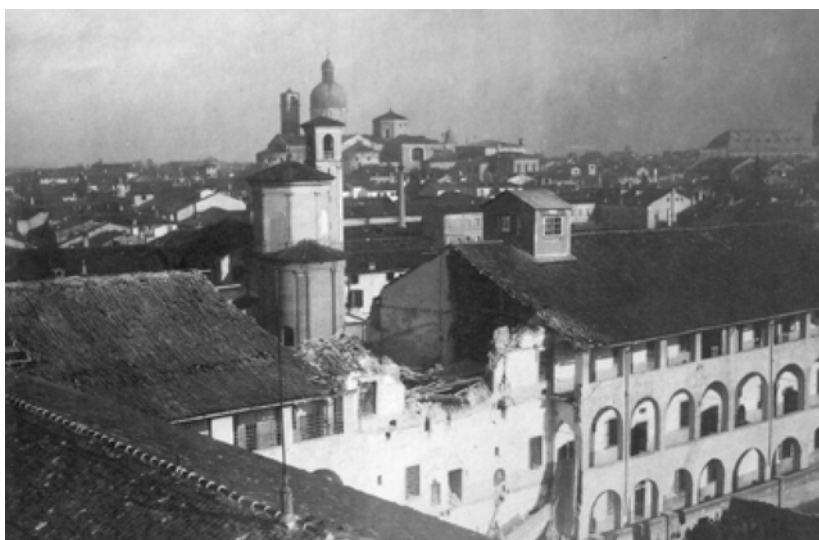
08_ Il bombardamento aereo del 1918 colpisce la parte occidentale dell'ala nord

Durante i bombardamenti del 1918 si verificano dei danneggiamenti, in particolare nella parte ovest dell'ala nord, dove crolla parzialmente la copertura; nel 1921 il Genio Civile si incarica dei ripristini e ricostruzioni conseguenti. Si procede con un consolidamento strutturale generale che porta alla sostituzione del loggiato dell'ala nord, rivolto sul Cortile Maggiore, con un telaio in cemento armato e alla sostituzione integrale dei solai lignei con orizzontamenti in laterocemento oppure con solette monolitiche cemento armato. Restano a testimonianza dell'impalcato ligneo alcune mensole in pietra d'Istria nelle sale del piano terra.

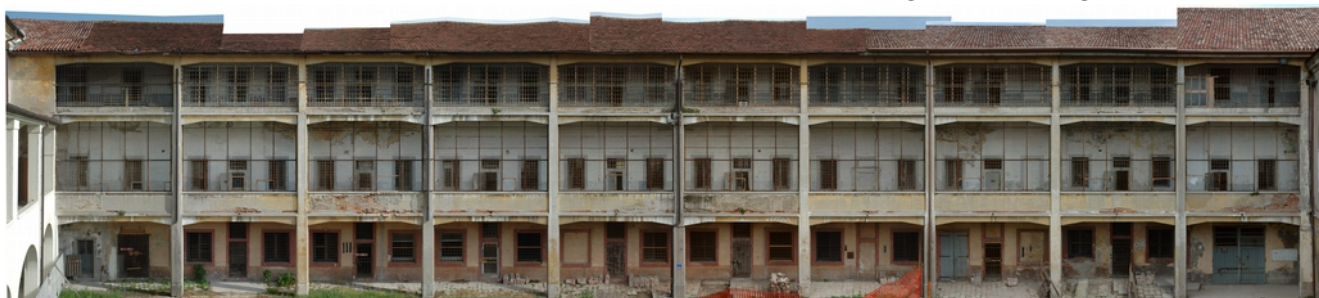
10_ fotopiano della facciata sud prima del consolidamento del telaio del ballatoio con demolizione del parapetto (anno 2014)

L'assetto attuale dell'ala nord testimonia quindi più gli interventi ottocenteschi di Danieletti, con quelli novecenteschi degli ingegneri del Demanio, rispetto a quelli di epoca carrarese, al di là dell'impianto generale, che permane, e delle evidenze decorative superstiti internamente. Di fatto, la facciata meridionale sul Cortile maggiore è definita dal telaio a 10 campate su tre ordini in calcestruzzo armato, realizzato a partire dagli 'anni 20 del Novecento, che non ha alcun rapporto iconografico con l'originario loggiato carrarese, su due ordini; e dall'impaginato ottocentesco delle grandi aperture con cornici in calcestruzzo o in trachite di Danieletti, che ha completamente riscritto la facciata originaria, disegnando, per mantenere la regolarità del ritmo, delle cornici cieche in corrispondenza dei setti trasversali interni, che conservano invece la geometria originaria.

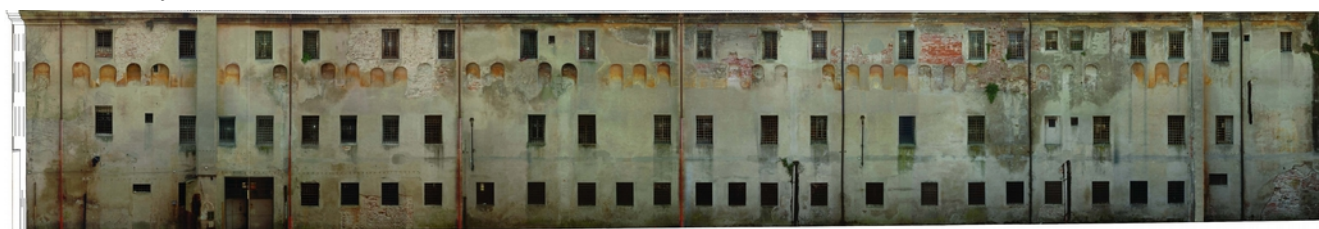
11_ fotopiano della facciata nord (2014)

Nelle facciate settentrionale e occidentale, già in origine più modeste e di natura 'difensiva' (restano le arcatelle di sostegno per un presumibile cammino di ronda), la regolarità del partito ottocentesco è stata turbata da interventi 'funzionali' successivi, con tamponature parziali dei fori, nuove aperture, taglio diffuso dei maschi murari per ricavare le colonne di scarico delle latrine, una ogni due celle, con grave pregiudizio delle strutture, fino all'ultimo strato di intonaco cementizio, steso anche sulle cornici in trachite.

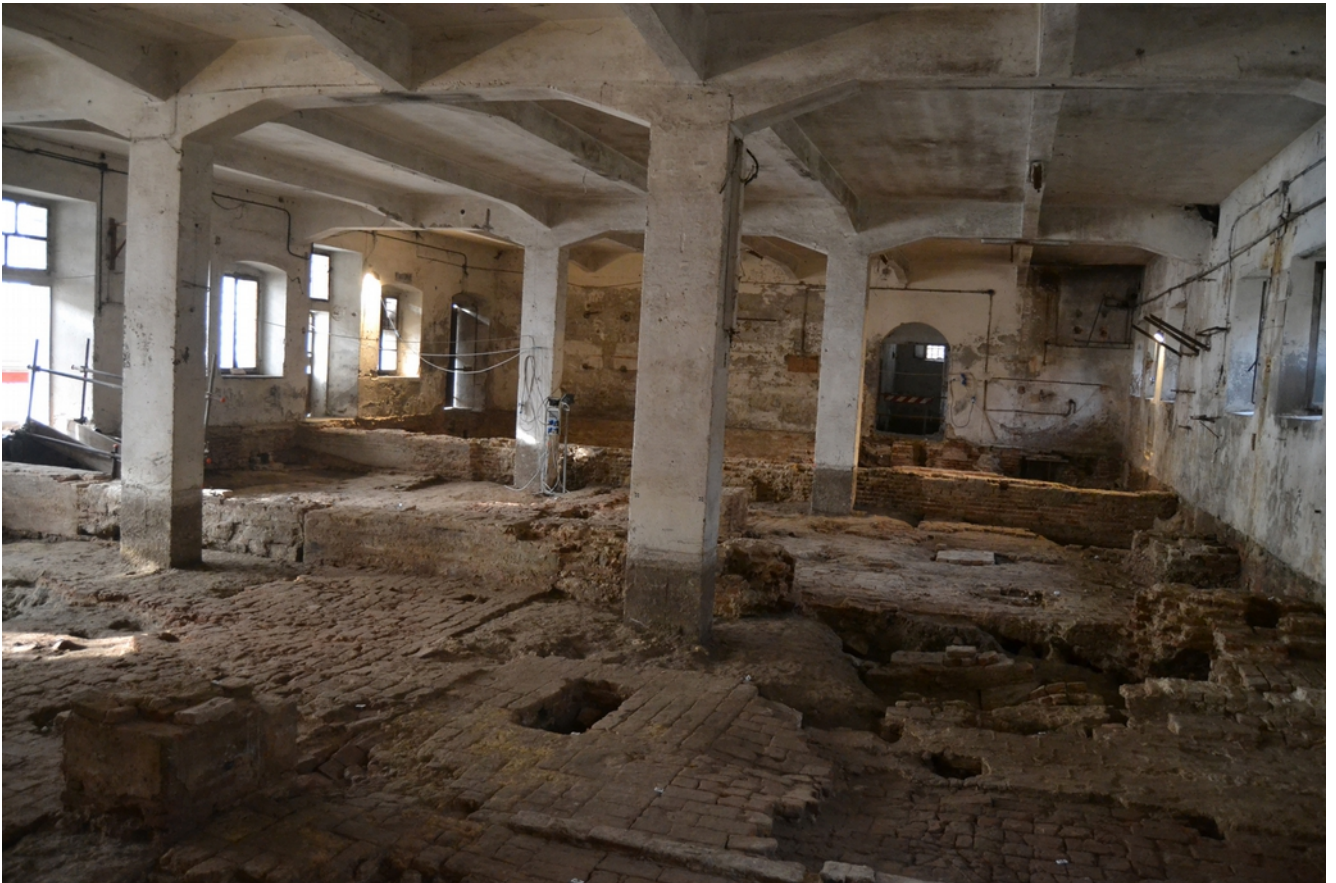
13_fotografia di sala 00.108 al piano terra, dove si vedono i nuovi impalcati novecenteschi in c.a. a soletta piena e gli spiccati delle murature carraresi emerse dalla campagna di scavo del 2014

Gli interni del piano terra sono il risultato delle progressive demolizioni e sostituzioni delle strutture carraresi, ancora parzialmente riconoscibili nei rilievi di Lorenzoni (1767) o di Vidali (1781), attuate in prima battuta da Danieletti (apertura dei muri longitudinali con tre arcate), e quindi, a partire dal 1921, dagli ingegneri del Demanio (completa demolizione dei solai lignei, dei setti longitudinali e trasversali, realizzazione di una nuova struttura a travi-pilastri in calcestruzzo armato, con soletta piena, apertura di nuovi varchi nelle murature superstiti).

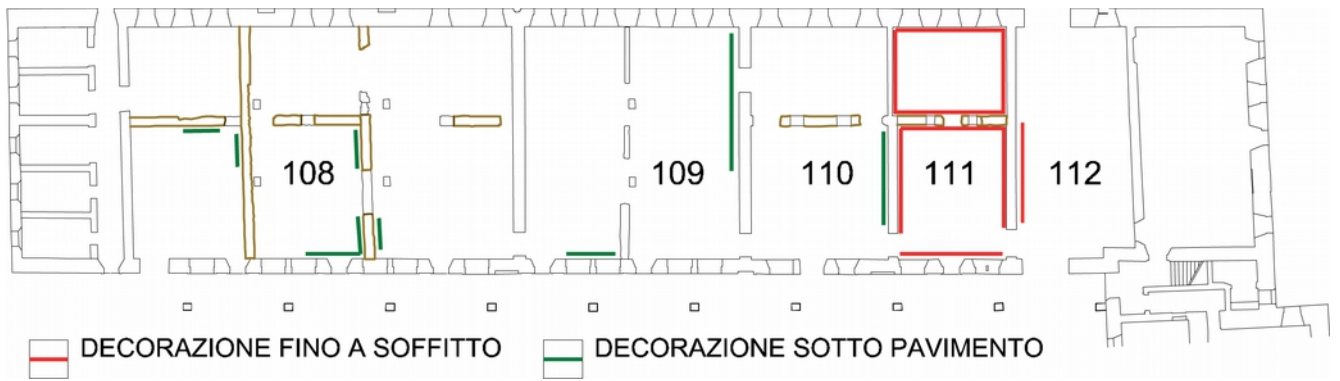
14_ schema delle superfici decorate presenti al piano terra

Della decorazione originaria ad affresco sono sopravvissute tracce notevoli nella sala 111 e nella parete orientale della sala 112; le campagne di scavo realizzate a partire dal 2014, con la rimozione della quota ottocentesca del pavimento, hanno consentito di ritrovare altri lacerti decorativi diffusi, a conferma della originaria funzione rappresentativa dell'ala nord.

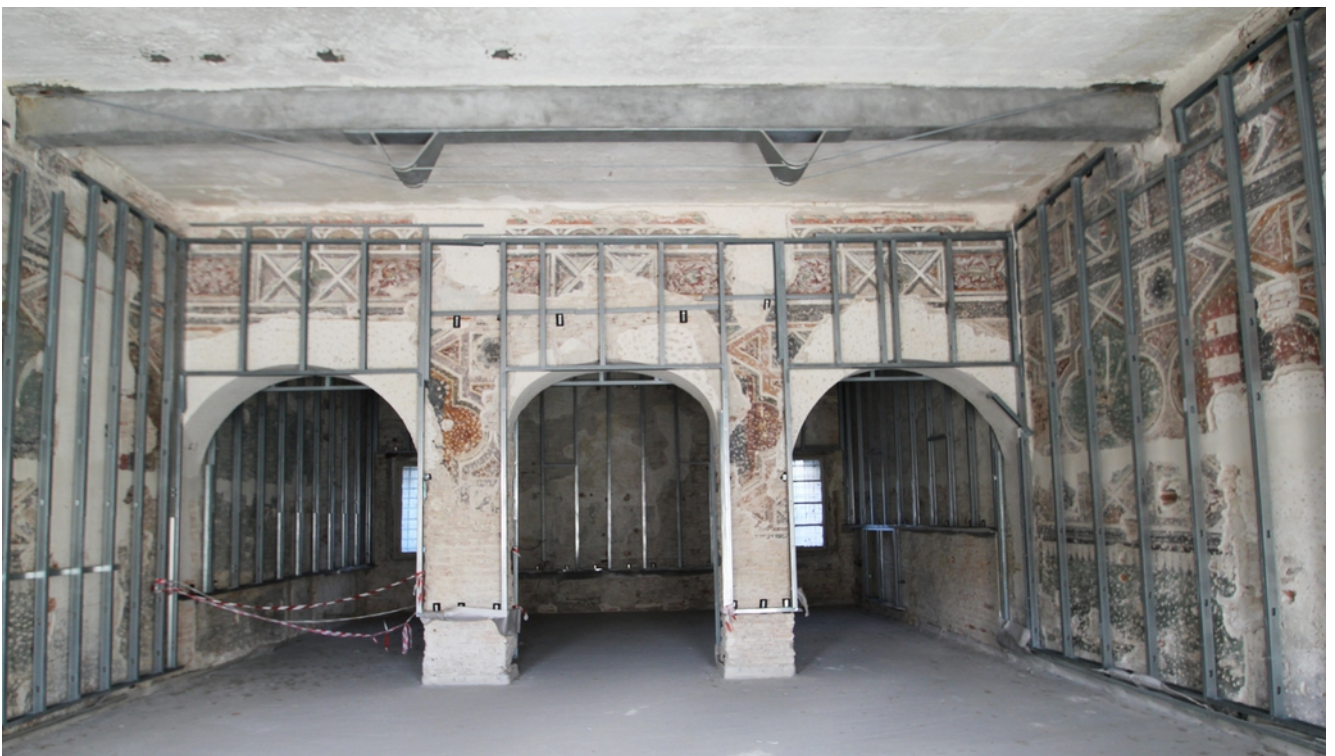
15_ fotografia di sala 01.033 dal ballatoio

Anche al primo piano, distribuito dal ballatoio novecentesco, si impongono gli interventi ottocenteschi: l'apertura di triplici varchi centinati nell'originaria muratura longitudinale che divideva i moduli strutturali (sale 133 e 134) o la sua demolizione completa; e quelli successivi, ovvero la sostituzione dei solai lignei con travi e solette monolitiche in c.a. e la realizzazione dei blocchi di servizi igienici in ciascuna cella, appaiati a ridosso dei setti strutturali in modo da condividere la colonna degli scarichi, in traccia sulla muratura della facciata nord.

Resta a testimoniare l'antico apparato decorativo la sala 133, completamente affrescata.

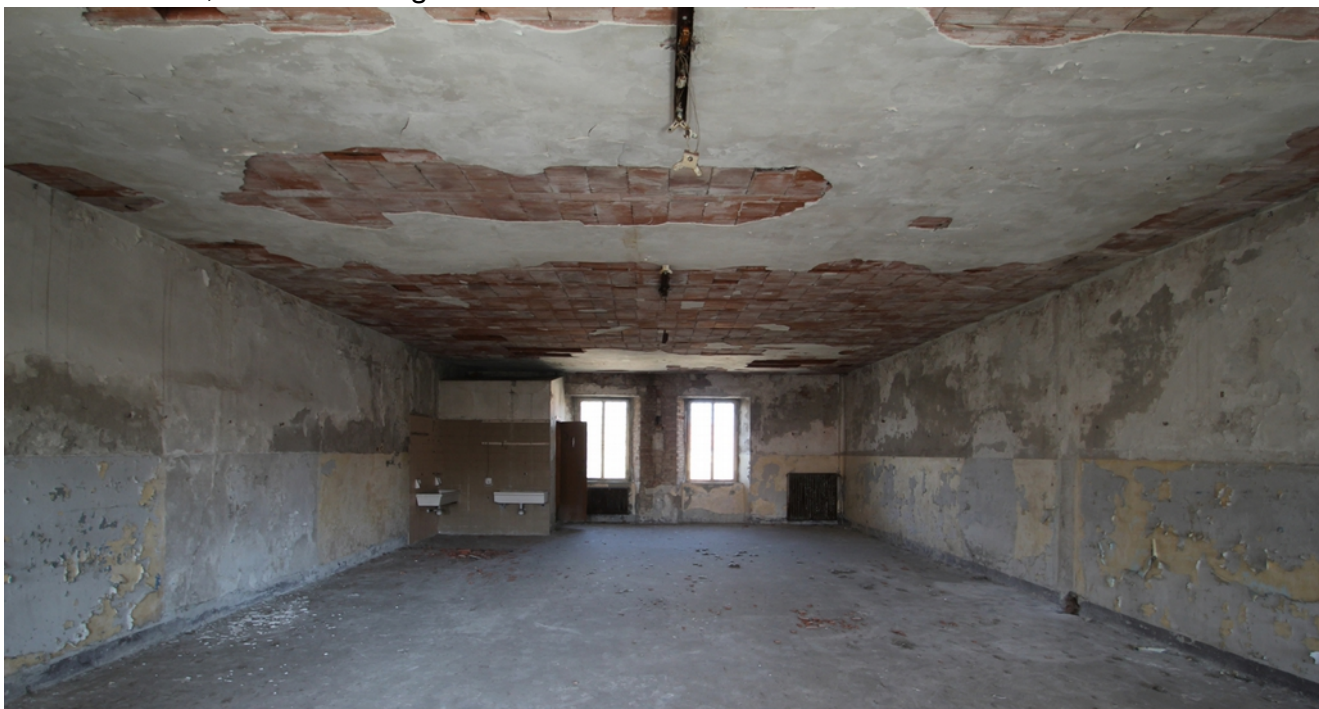
16_ fotografia di una sala tipo del secondo piano, verso nord; a sinistra il blocco dei servizi; in alto il solaio in laterizio armato tipo cirex con pericolo di sfondellamento

Il terzo solaio, sottotetto, è stato costruito, tra gli ultimi interventi novecenteschi, con un sistema di laterizio armato tipo Cirex, di spessore 20 cm circa; è ora soggetto a estesi fenomeni di sfondellamento, con cadute degli strati di finitura inferiore e notevoli deformazioni.

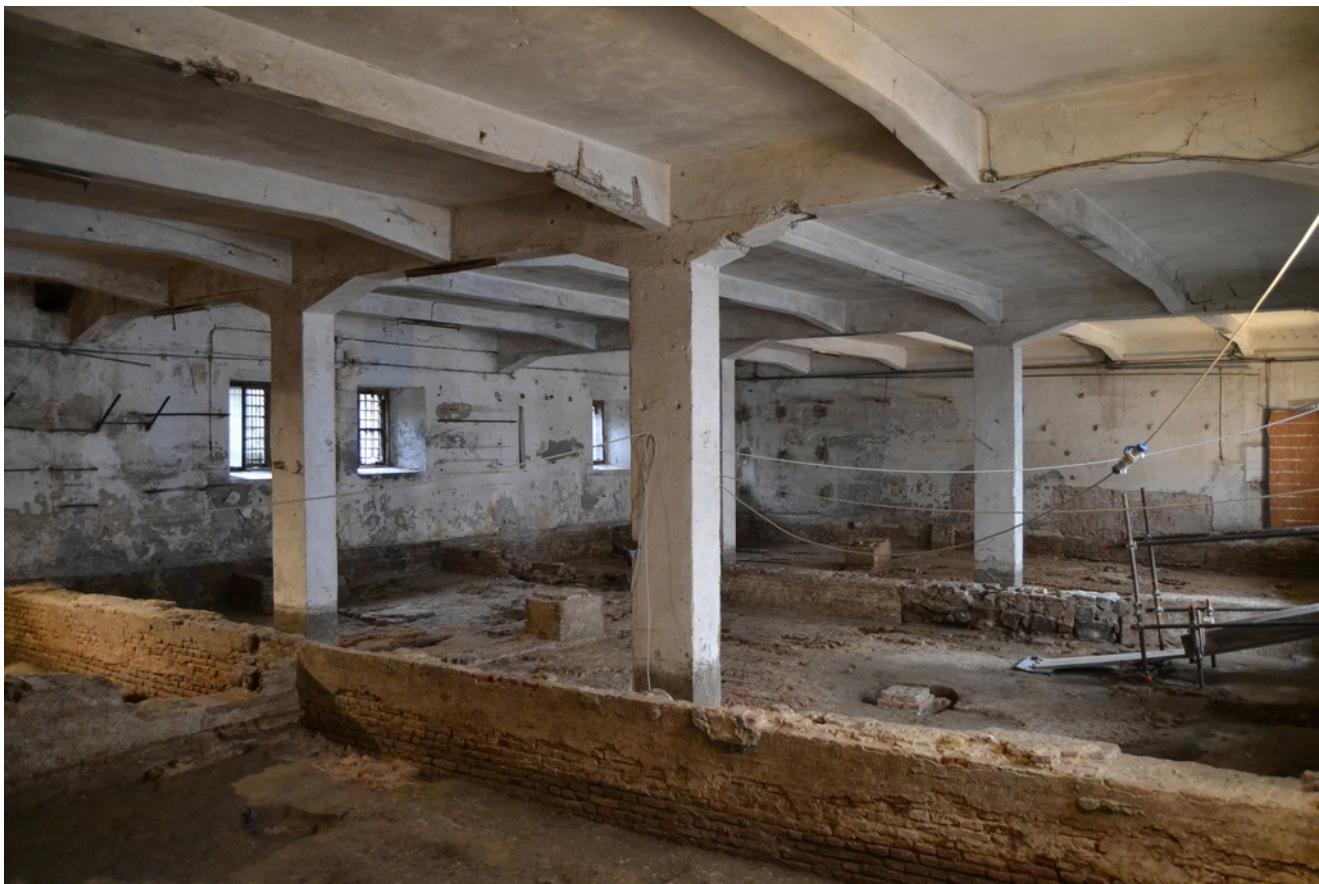
18_ veduta generale di sala 00.108 al termine della campagna di scavo, prima della stesura dello strato di sabbia

Gli spiccati murari sono attualmente protetti con tessuto non tessuto, mentre i resti pavimentali sono protetti da uno strato di sabbia.

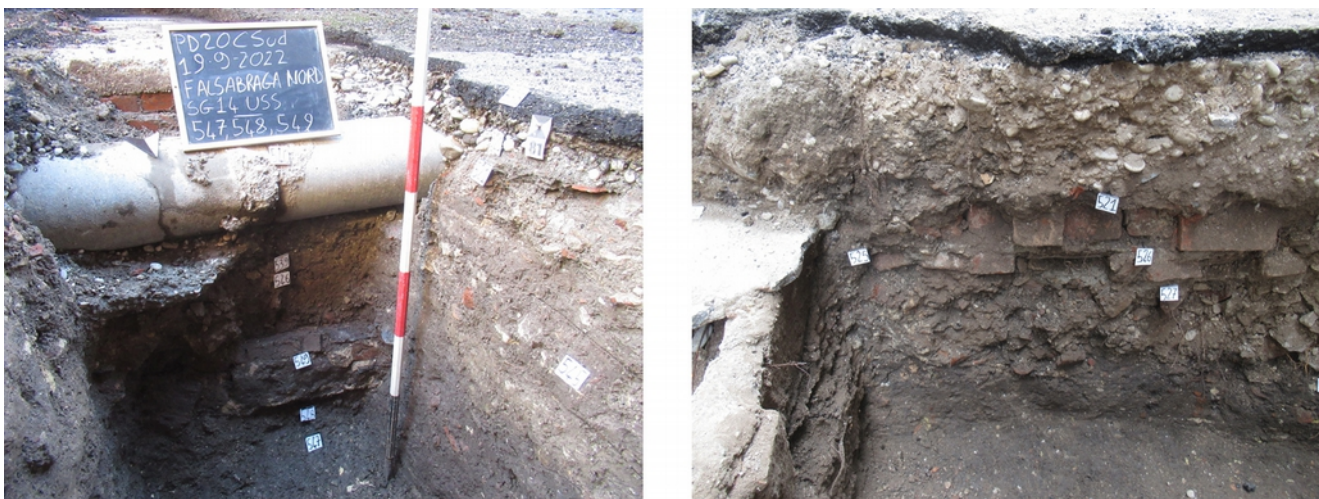
19_ trincee di scavo nell'area aperta nord (settembre 2022)

- rilievo geometrico georeferenziato con laser scanner 3d condotto dal RTP di progettisti. Tale campagna di rilievo è risultata necessaria dal momento che il rilievo del 2009 di Laura era precedente alla ricostruzione della copertura e alle campagne di scavo archeologico. Sono stati pertanto aggiornati i rilievi della copertura, del sottotetto e delle quote del piano terra. Il rilievo è stato propedeutico alla realizzazione del modello BIM del fabbricato. I disegni dello stato di fatto riportano il nuovo rilievo effettuato.
- n. 2 trincee di scavo nell'area aperta a nord del fabbricato, dove è previsto il passaggio della nuova trincea di sottoservizi, eseguite nel settembre 2022 dal dott. Tuzzato

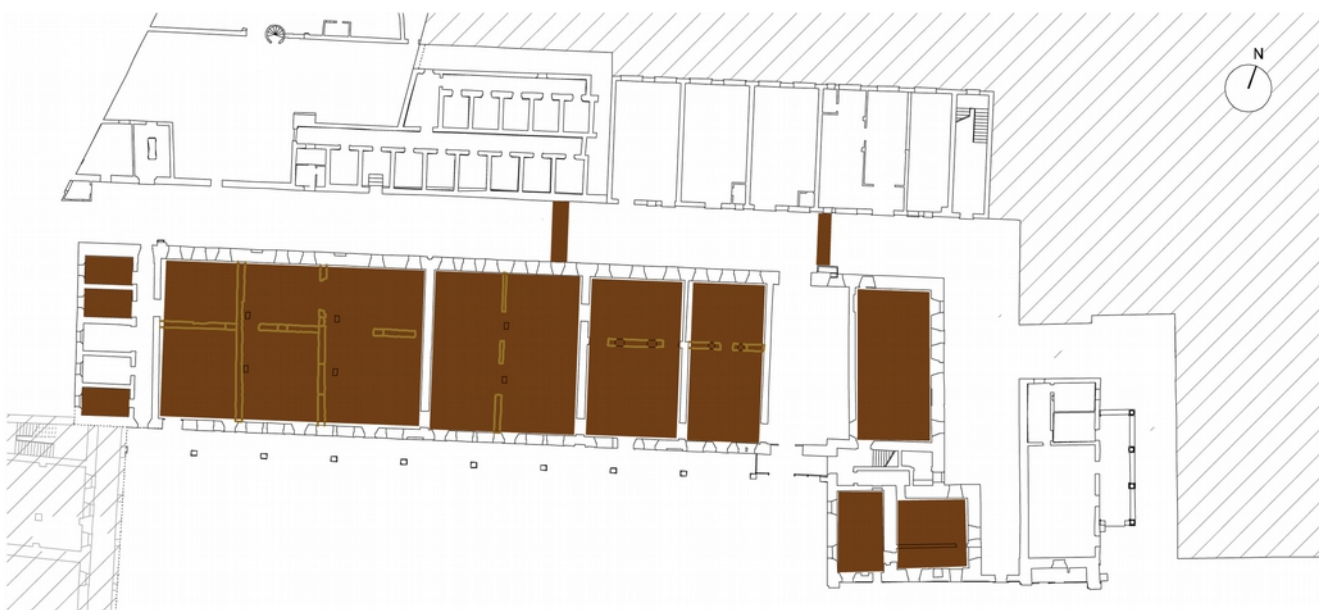
20_ schema delle aree già oggetto di scavo archeologico

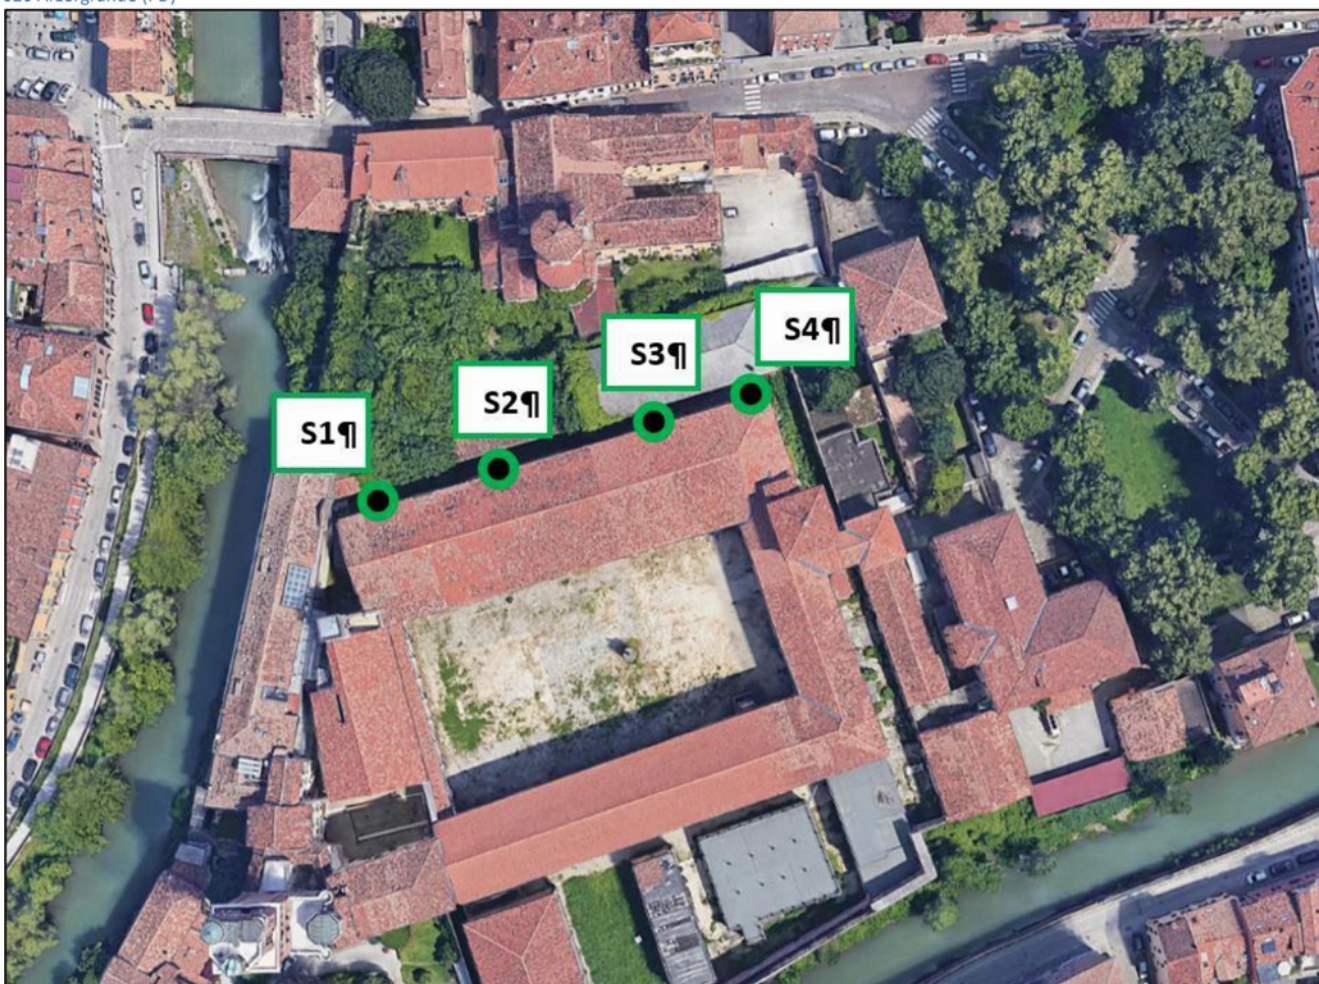
21_ sondaggi per l'analisi dei terreni (ottobre 2022)

- **indagine sui terreni dell'area a nord del fabbricato (OTTOBRE 2022).** In seguito alle analisi chimiche condotte fino a 4 m di profondità si è rilevato che in prossimità dello spigolo nord ovest si presentano tracce di inquinanti, da cui il terreno risulta moderatamente inquinato, entro i limiti della colonna B, Tabella 1, Allegato 5, al Titolo V, della parte IV, del d.lgs. 152/06. Tali valori sono comunque compatibili con la destinazione d'uso attuale dell'area.

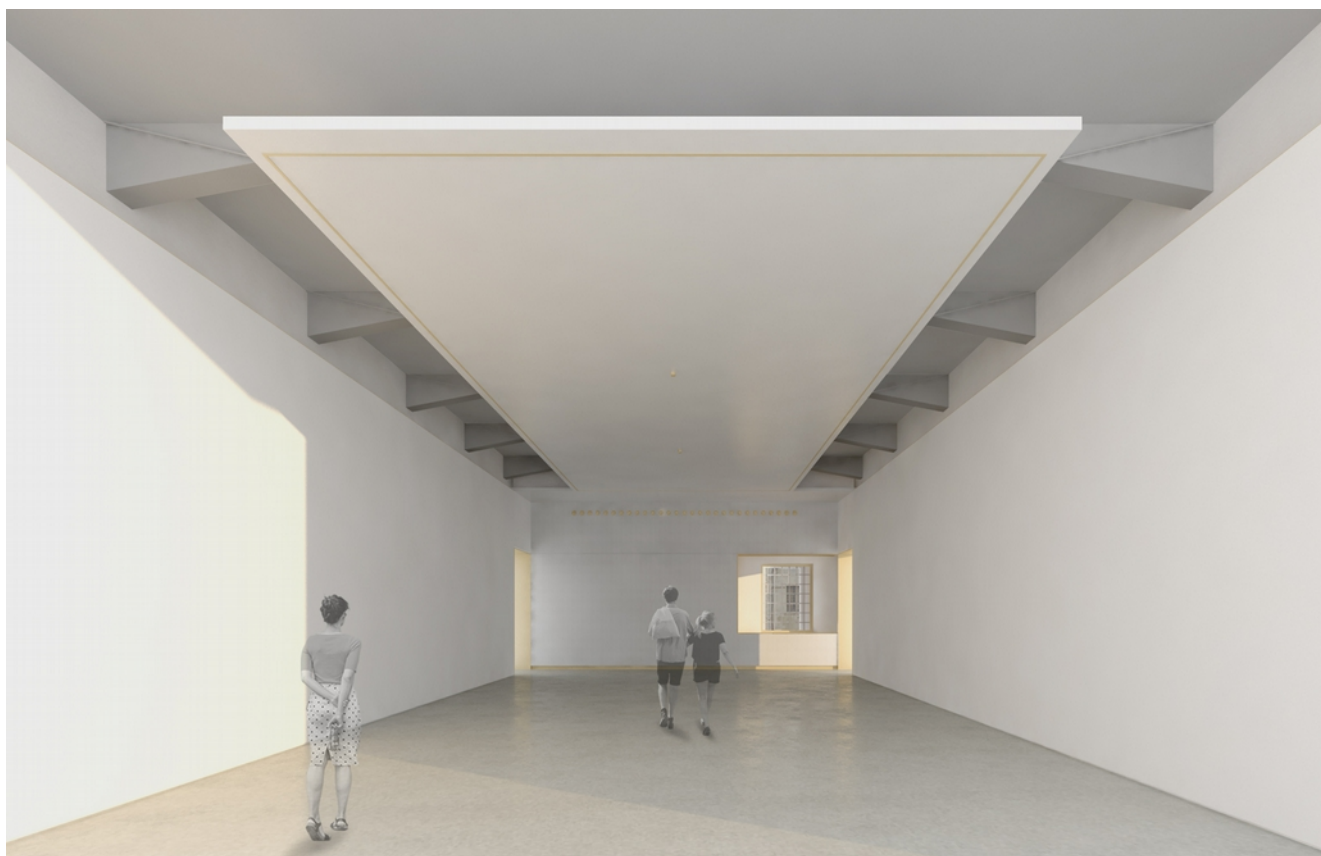
28_fotomontaggio di progetto di una sala tipo al piano primo, vista verso nord. È prevista l'installazione di una controparete per l'alloggiamento delle macchine per la climatizzazione, con ugelli di mandata nella parte sommitale; il controsoffitto in lastre di gesso distribuisce illuminazione e impianti speciali; le pareti trasversali sono rivestite da contropareti espositive ad alta portata, con struttura in profilati in acciaio e pannelli in MDF ignifugo rivestiti con lastre di gesso. Illuminazione a binario incassato nel soffitto.

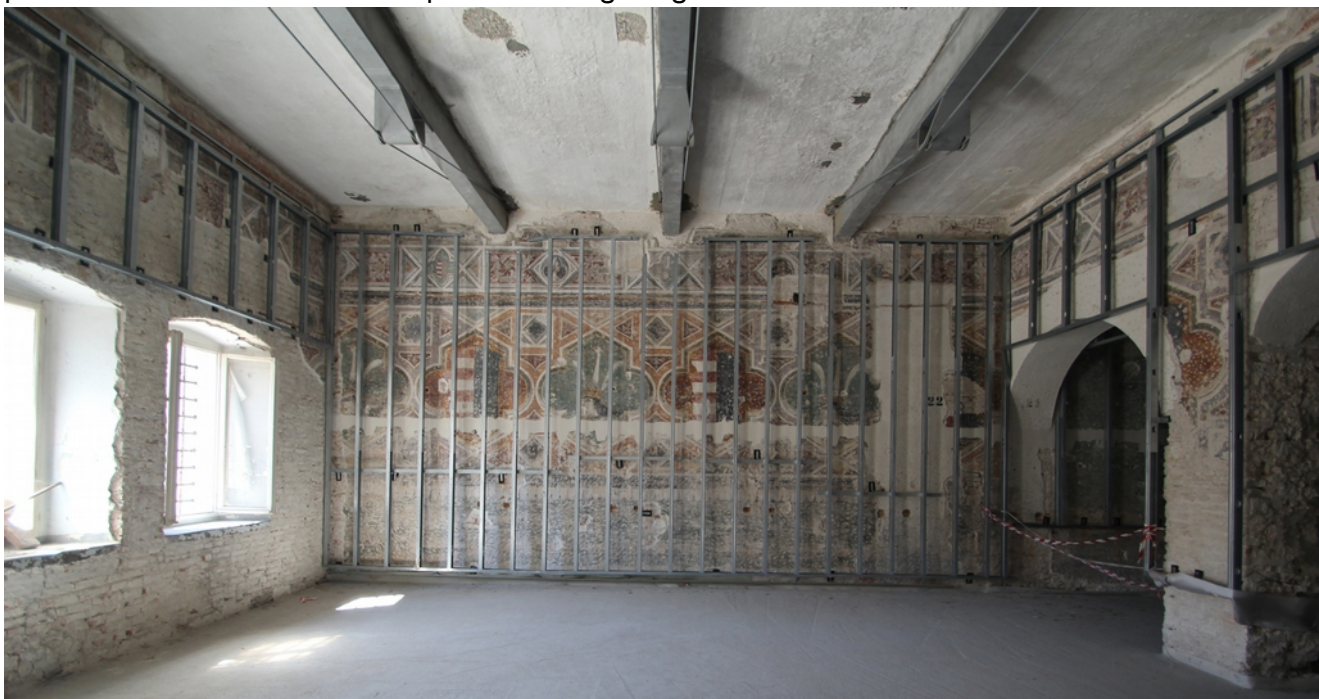
29_sala 01.033, parete ovest, stato attuale con le strutture per la protezione delle decorazioni.

La sala 01.033 è arricchita da una diffusa decorazione ad affresco, estesa sulle pareti da pavimento a soffitto, con l'eccezione della parete nord, in cui la fascia inferiore, per un'altezza di circa m 1, è priva di rivestimento. La sala è suddivisa in due parti dal setto originario, manomesso dalla triplice arcata del progetto Danieletti. Analogamente alla sala 00.111 del piano terra, non è possibile qui prevedere né il ricambio forzato dell'aria né tanto meno il controllo della U.R. La gestione della temperatura avviene tramite unità ventilconvettori incassate in una zoccolatura addossata alla facciata nord, dove non sono presenti decorazioni, fino all'altezza dei davanzali delle finestre. Non è possibile installare controsoffitti, poiché gli affreschi toccano quasi sempre il solaio. Fortunatamente la sala sovrastante, al pari delle due seguenti verso est, presenta un pavimento ribassato rispetto alle altre e al ballatoio; è così possibile installare al piano superiore un pavimento flottante, e alloggiare nella sua intercapedine la distribuzione degli impianti elettrici e speciali, con terminali direttamente a soffitto. L'illuminazione è ottenuta da un binario sospeso dotato di proiettori *wall-washer* in grado di rischiarare uniformemente le pareti decorate.

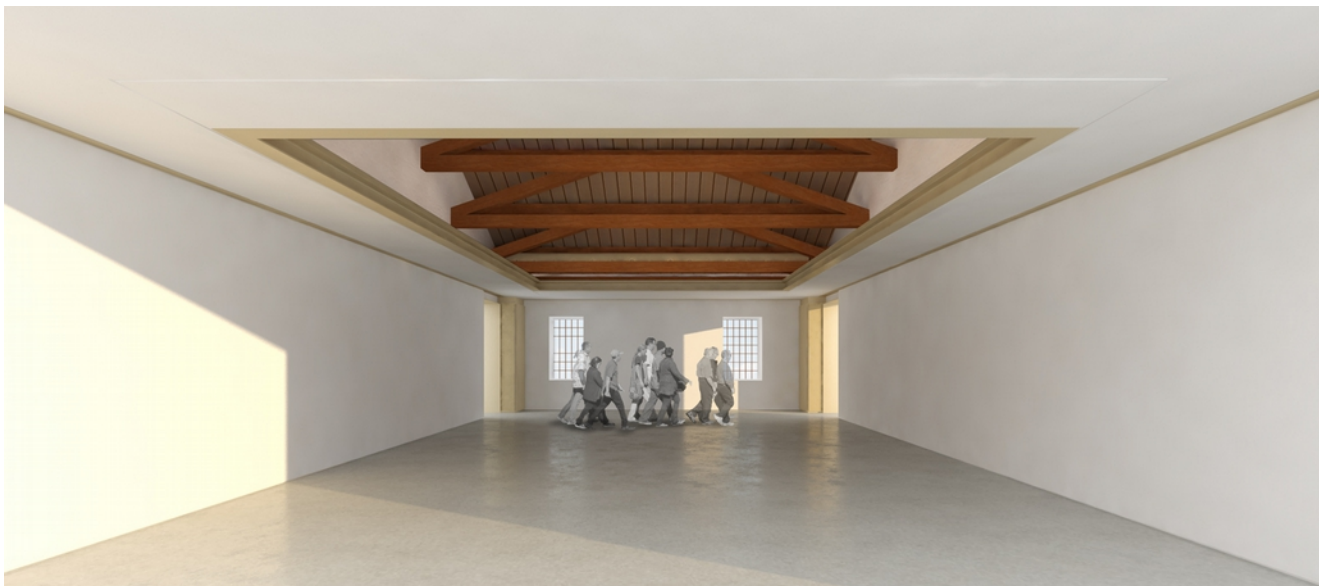
31_fotomontaggio di progetto; sala 02.045, vista verso nord.

2. incremento dell'altezza utile delle sale, anche solo a livello percettivo, con realizzazione di travi reticolari esclusivamente perimetrali e presenza di un vaso centrale a tutt'altezza, da pavimento fino all'assito in piastrelle di copertura. Le reticolari sono accoppiate nelle sale 02.043-44 e 02.047-48, che condividono quindi la muratura centrale completamente libera, disponibile per l'esposizione di opere di ampie dimensioni. Sala 02.046, sulla quale si trova una singolare struttura di copertura, costituita da una sequenza di travi reticolari lignee, è irrigidita da una reticolare orizzontale metallica su tutto il perimetro, con una larghezza minima di m 1,20 e massima di m 2,50. Le sale 02.041, 02.042, 02.045 presentano invece un soffitto piano, posto alla quota del solaio esistente, poiché l'irrigidimento in carpenteria metallica in questo caso si estende su tutta la superficie: l'area sottotetto corrispondente è utilizzata per collocarvi le macchine frigorifere, gli umidificatori e le distribuzioni principali, poggiate su un tavolato in OSB fissato alle carpenterie di irrigidimento.

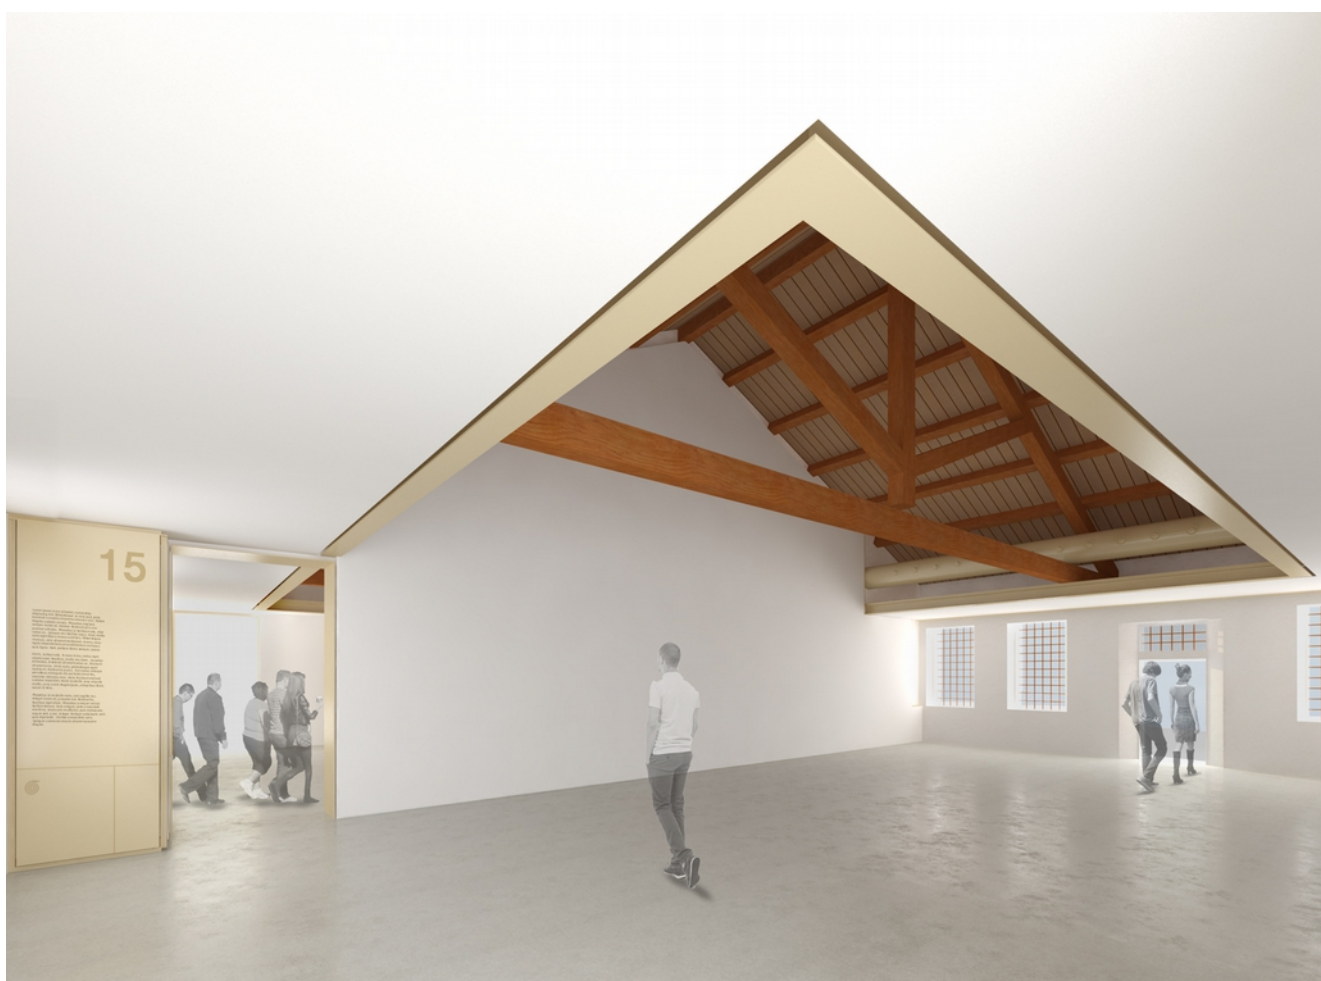
32_fotomontaggio di progetto: sale 02.042/02.043 e 02.045/02.046 con doppia altezza parziale. A sinistra del varco il "totem" tipo T3 con plenum di ripresa e alloggiamento estintori e impiantistica e segnaletica di orientamento e di sicurezza.

6. installazione di pavimento flottante modulare, con finitura superficiale in microcemento, nelle prime tre sale a est, per colmare il dislivello presente di cm 18-36 mantenendo il carico della nuova stratigrafia entro i parametri strutturali previsti, ovvero inferiore a kg/mq 50. Si prevedono moduli 60x60 cm in truciolare ignifugo di spessore mm 45, rivestiti con microcemento, supportati da piedini regolabili in acciaio.

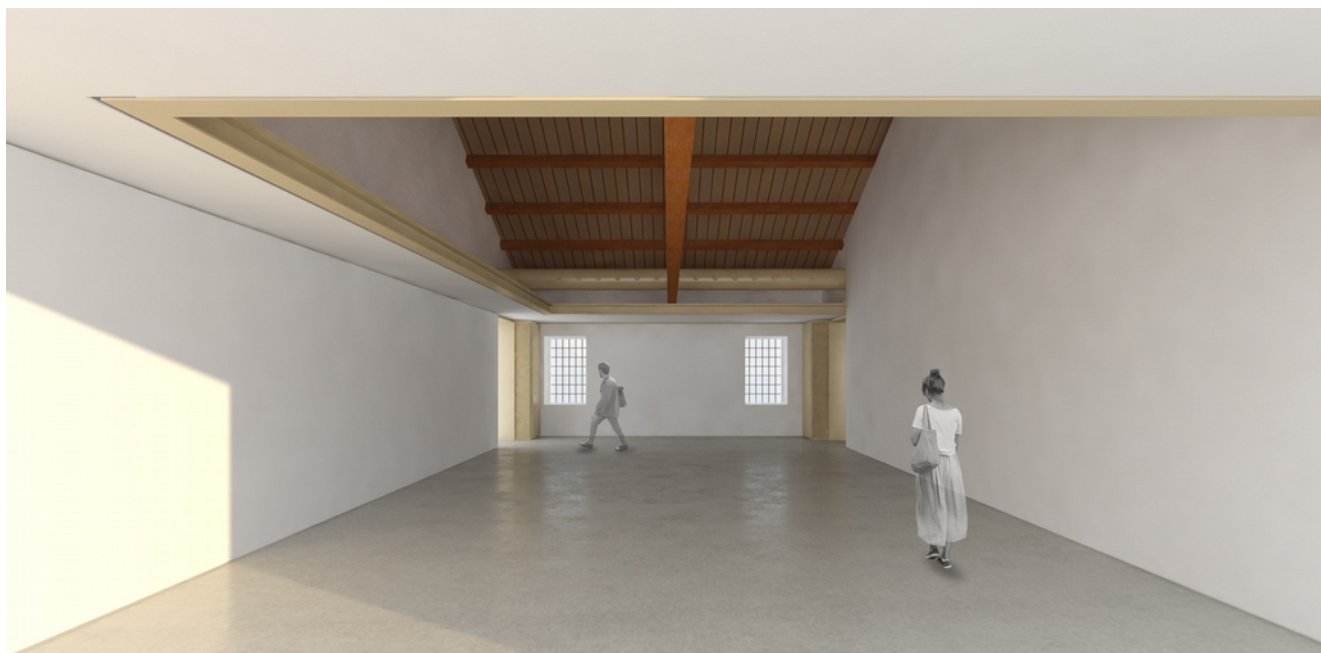
33_fotomontaggio di progetto: sale 02.042 e 02.045 con doppia altezza parziale.

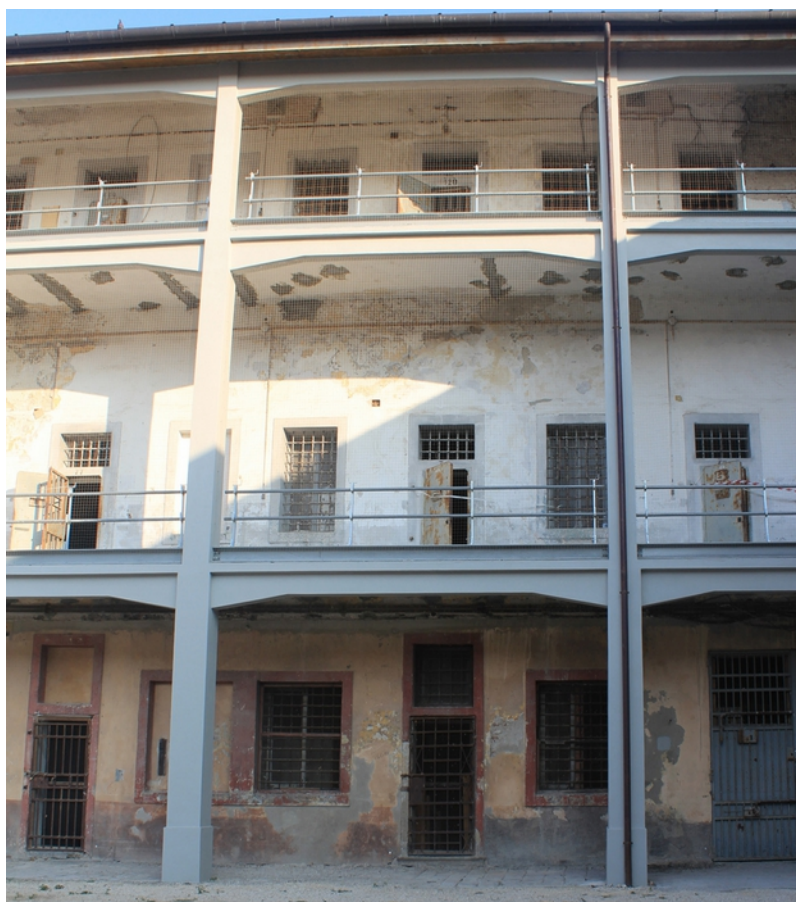
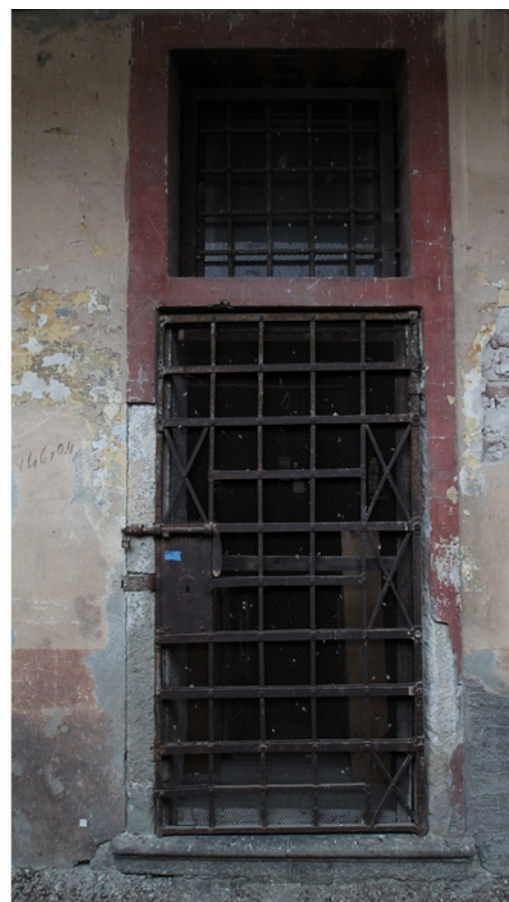
34_ sezione del prospetto sud e particolare delle cornici in malta cemento stesa sulla trachite

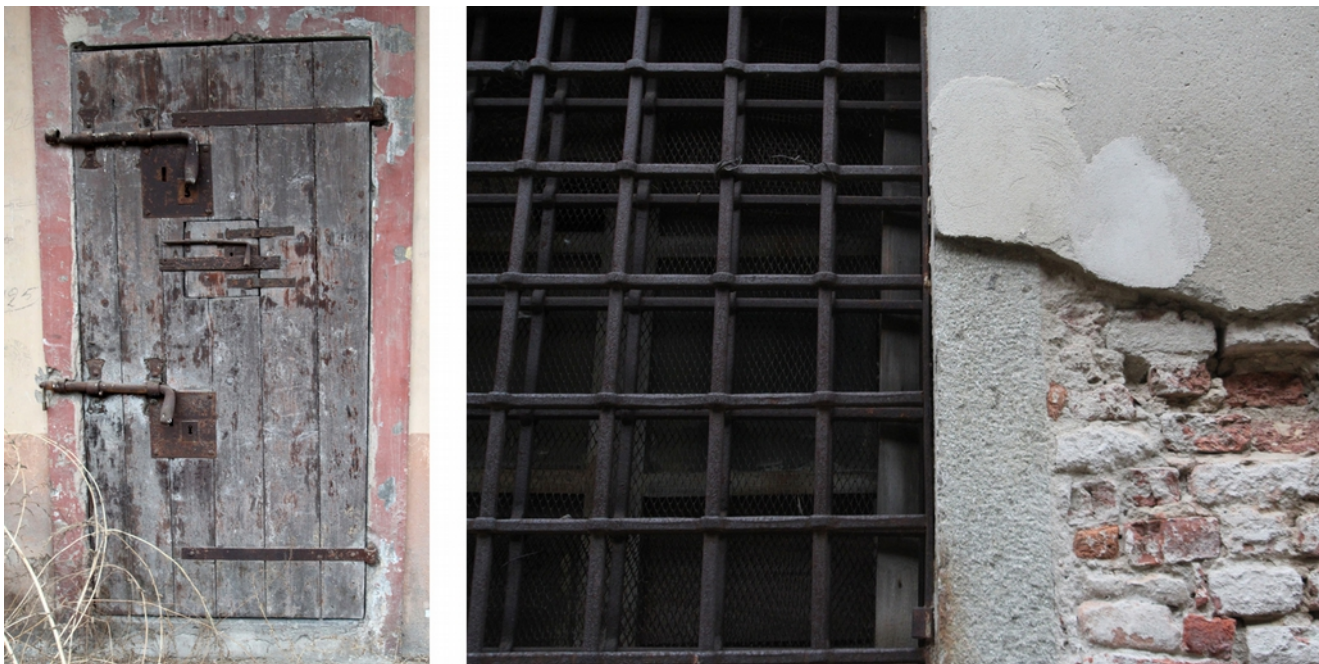
35_portone ligneo di facciata sud; inferriata doppia dei varchi del fronte nord

- a. finestre: inferriate fisse in ferro tondo Ø 25-30mm (doppie ai piani terra e primo del fronte nord)
- b. celle: inferriate apribili in ferri quadri, tubolari quadri e piatti, attualmente verniciate (verniciature scrostate e in generale in pessimo stato conservativo)
- c. porte delle celle: in lastre di acciaio saldate, con spioncino; stessa finitura e grado di conservazione delle inferriate di cui sopra, a cui sono abbinata
- d. portoni dei grandi varchi aperti dopo gli anni '50 (sala 00.112): in lamiera, ferri piatti, quadri
- e. inferriate supplementari alle finestre del piano secondo, fronte nord: reti metalliche quadre con filo mm 4, saldate su cornice perimetrale a L

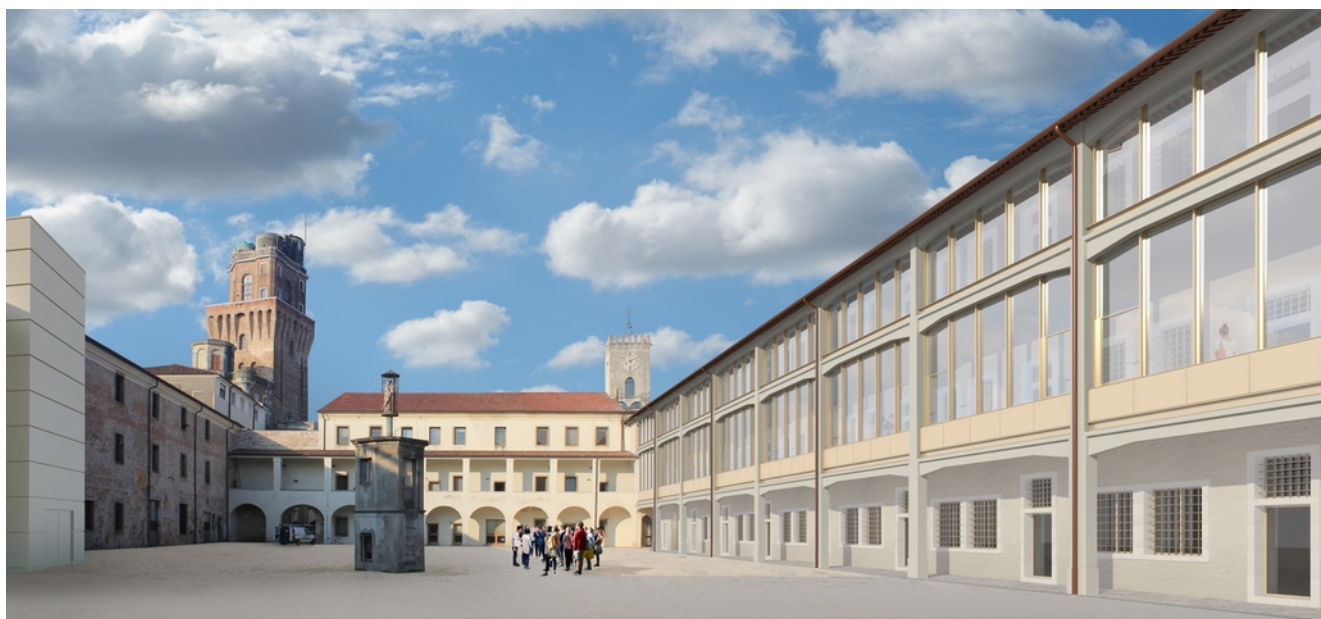
36_ il serramento in acciaio della facciata sud all'interno del telaio in c.a.: vista verso la Specola a ovest

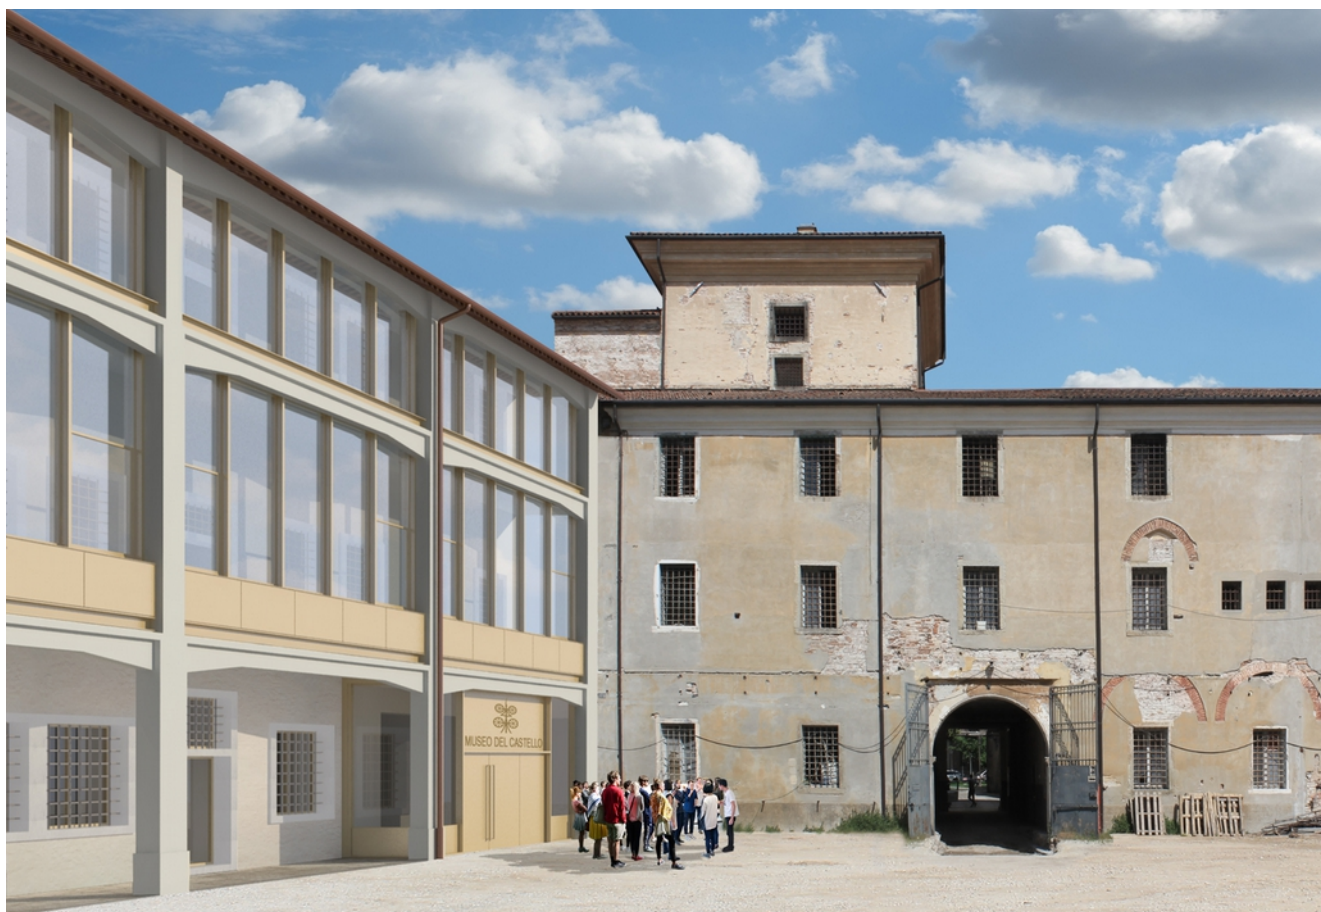
37_fotomontaggio dell'ingresso alle ali nord ed est

Nella prima campata strutturale a est del piano terra, in corrispondenza della sala di accoglienza 00.112, è prevista la collocazione della bussola di ingresso, che ha la stessa scansione modulare e la stessa tipologia di serramenti della facciata soprastante. La presenza della bussola è necessaria, oltre che per la climatizzazione dell'ingresso principale alle ali nord ed est, anche per mediare l'incrocio dei percorsi d'esodo provenienti dalla scala dell'ala est, dall'area esterna a nord e dalle sale del piano terra dell'ala nord, tutti convergenti verso la sala 00.112.

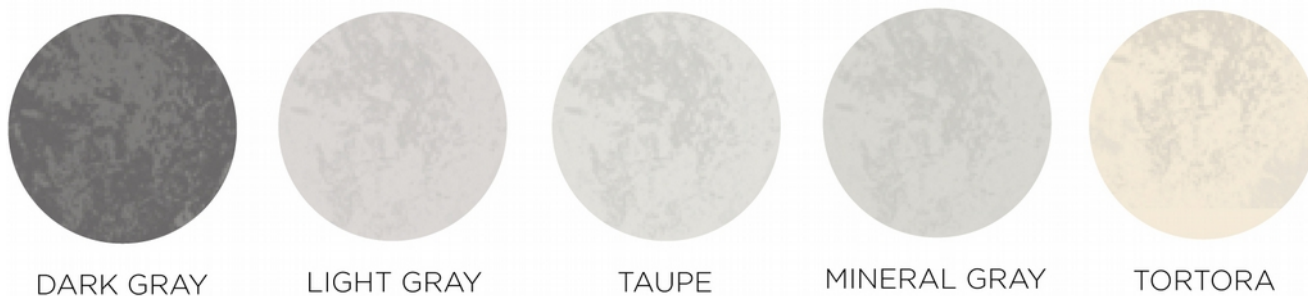
38_basi per campionatura pavimenti in cemento liscio e microcemento

A causa dell'esiguo spessore disponibile e della ridotta capacità di carico, i pavimenti dei piani superiori sono previsti in microcemento, ovvero uno strato sottile (mm 5-8) di polvere di cemento, ossidi, pigmenti colorati, e resine polimeriche. Le tonalità previste, da campionare adeguatamente, sono grigio caldo – tortora.

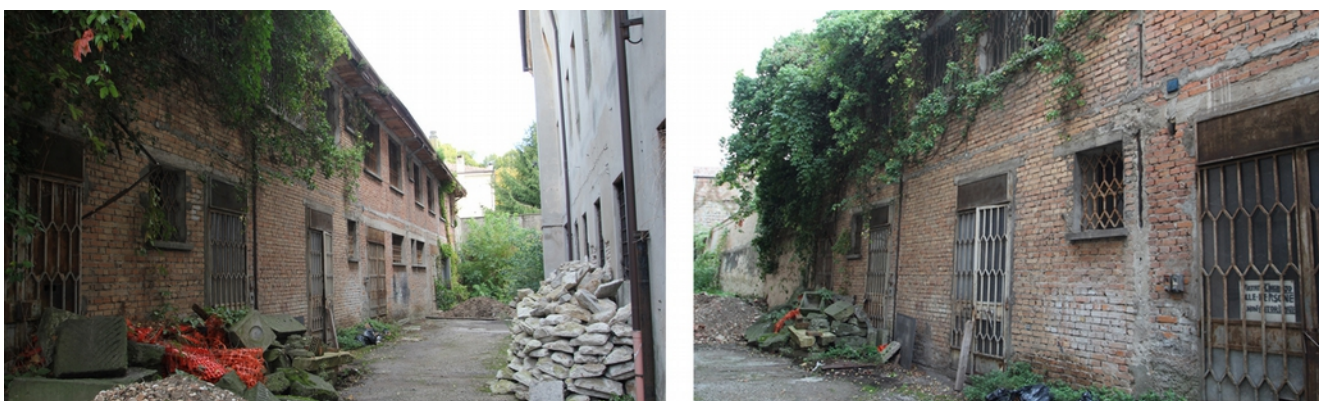
40_fotografie dell'edificio nord, stato attuale; a sinistra verso est, a destra verso ovest, con il muro delle celle di rigore

1. demolizione parziale del solaio e totale dei divisori interni e del pavimento contro terra
2. demolizione parziale della copertura
3. scavo e realizzazione di nuovo vespaio con igloo, di altezza tale da consentire il transito al suo interno di tutte le reti impiantistiche (circa cm 50)
4. realizzazione di nuovo pavimento contro terra in calcestruzzo di tipo industriale, dotato di griglie di ispezione

5. realizzazione di un nuovo solaio, alla medesima quota di quello precedente, costituito da un'orditura di travi HEA 160 con soletta in lamiera grecata e cappa collaborante; le murature in laterizio sono irrigidite dall'installazione di un nuovo cordolo perimetrale in acciaio.
6. realizzazione di una nuova scala in acciaio, di accesso al locale macchine in terrazza
7. ricostruzione delle falde di copertura, in continuità con quelle adiacenti, con orditura in profilati di acciaio IPE 160 e pannellatura grigliata tipo orso grill, zincata e verniciata; la falda sud, nella prima porzione, corrispondente alla copertura della scala, mantenere il manto in coppi originario
8. non viene modificata la forometria
