**RESTAURO DEL CASTELLO DEI CARRARESI
ALA NORD**

PROGETTO DEFINITIVO

COMUNE DI PADOVA

RELAZIONE GENERALE

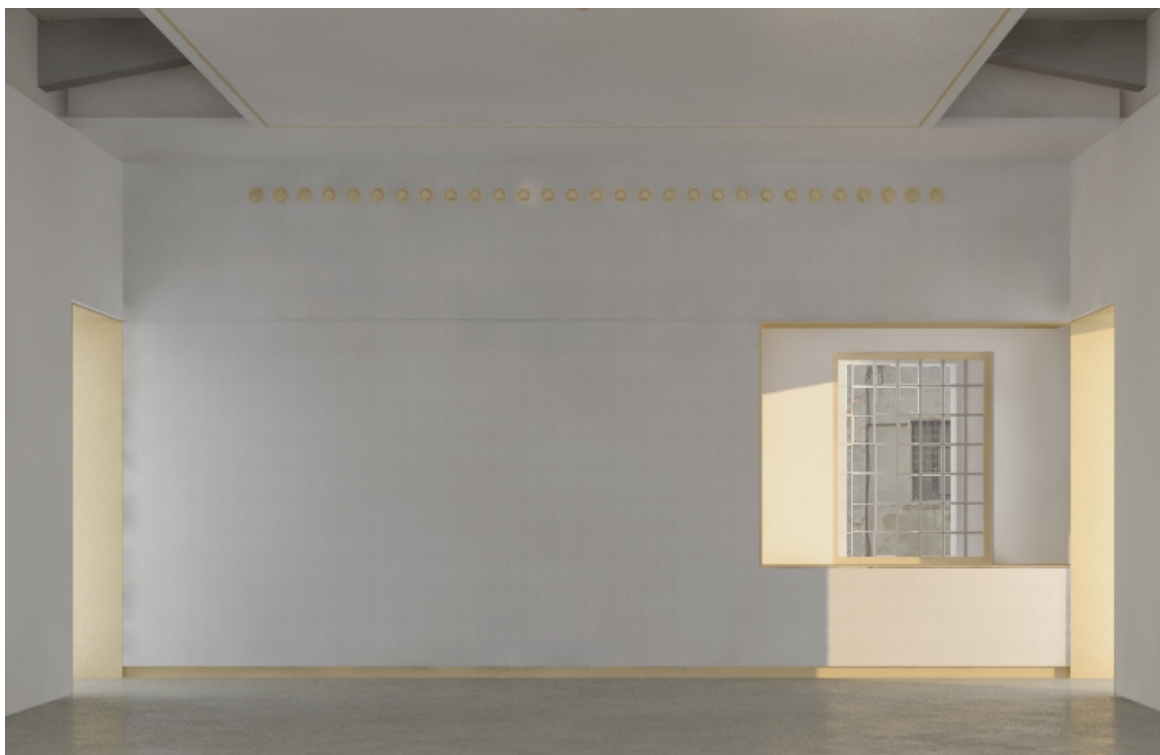
66_ controparete impiantistica al primo piano: alla base la griglia di ripresa, alla sommità il plenum di mandata con ugelli a lunga gittata

b. sale espositive del piano primo: distribuzione e unità interne collocate entro una controparete di spessore cm 40, addossata alla facciata nord, con plenum superiore continuo di mandata con ugelli diffusori a lunga gittata, e con ripresa da fessura continua alla base della controparete; immissione ed espulsione in/da aria esterna realizzate tramite griglie inserite nei serramenti delle finestre poste a nord; le unità di distribuzione sono alloggiare in controsoffitto

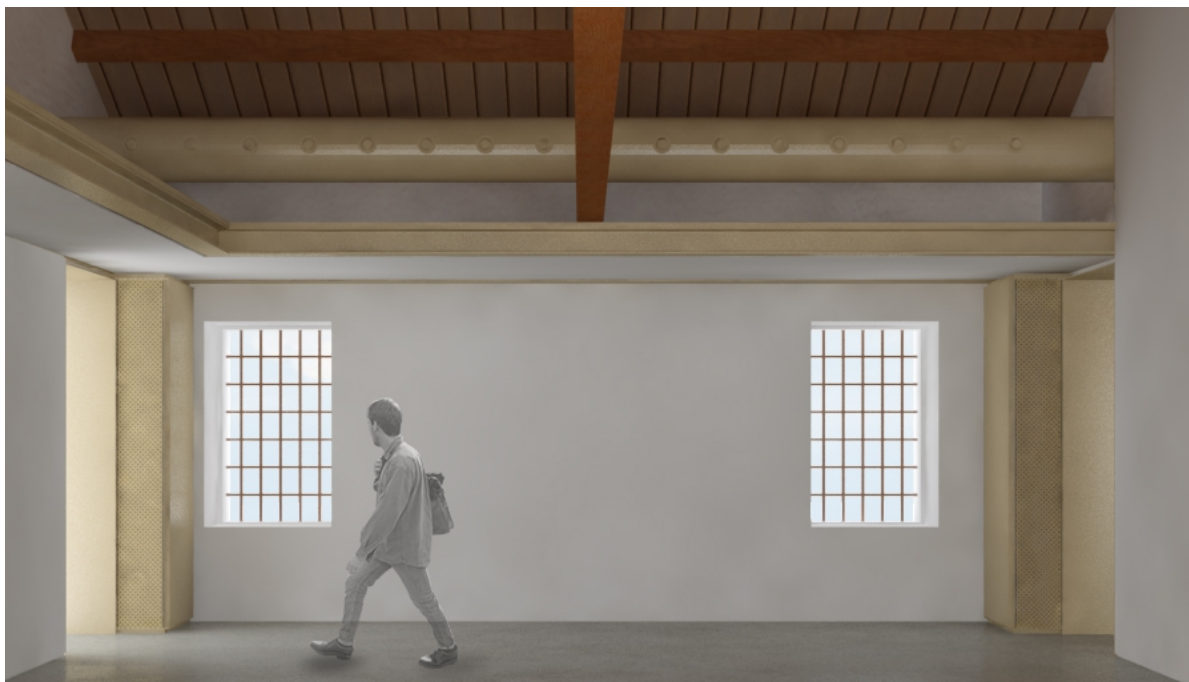
67_sala tipo a doppia altezza, piano secondo: a ridosso dei varchi i "totem" tipo T3 con griglie per i plenum di ripresa aria; in alto, nel sottotetto, i canali di mandata a vista con ugelli diffusori

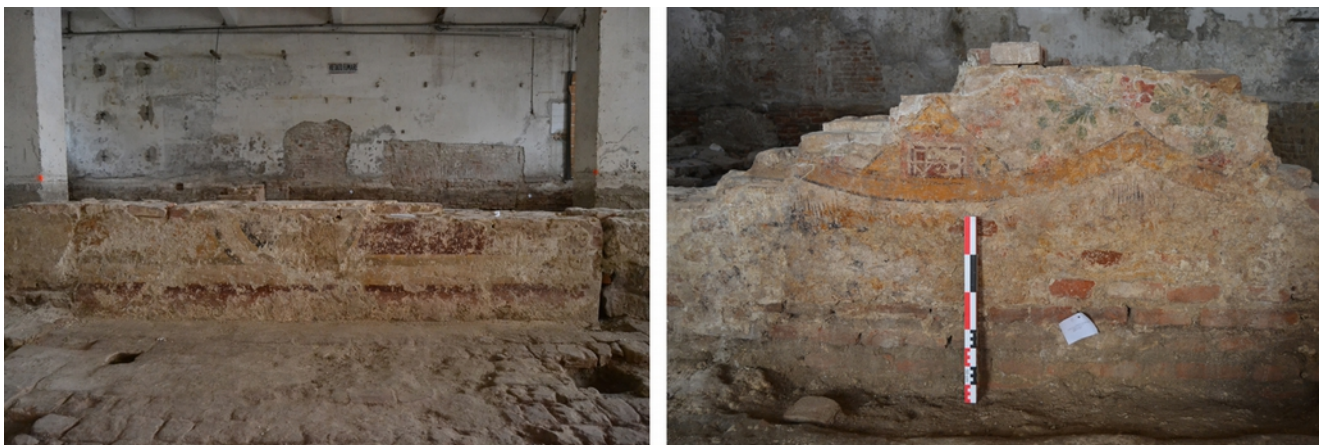
68_ esempi di superfici decorate ritrovate negli spiccati carraresi del piano terra, emersi nella campagna archeologica del 2014. In particolare si tratta delle murature trasversali di sala 00.108.

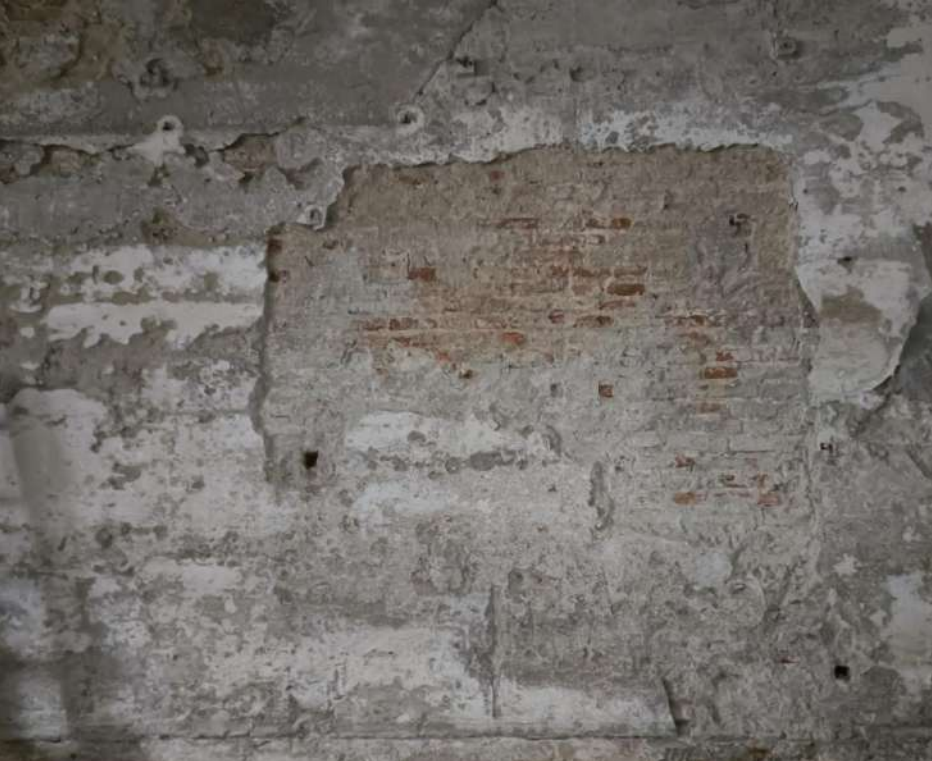
F01: area di valutazione saggio S01

SAGGIO N. 01

Stilature dei giunti schiacciate e lisciate.

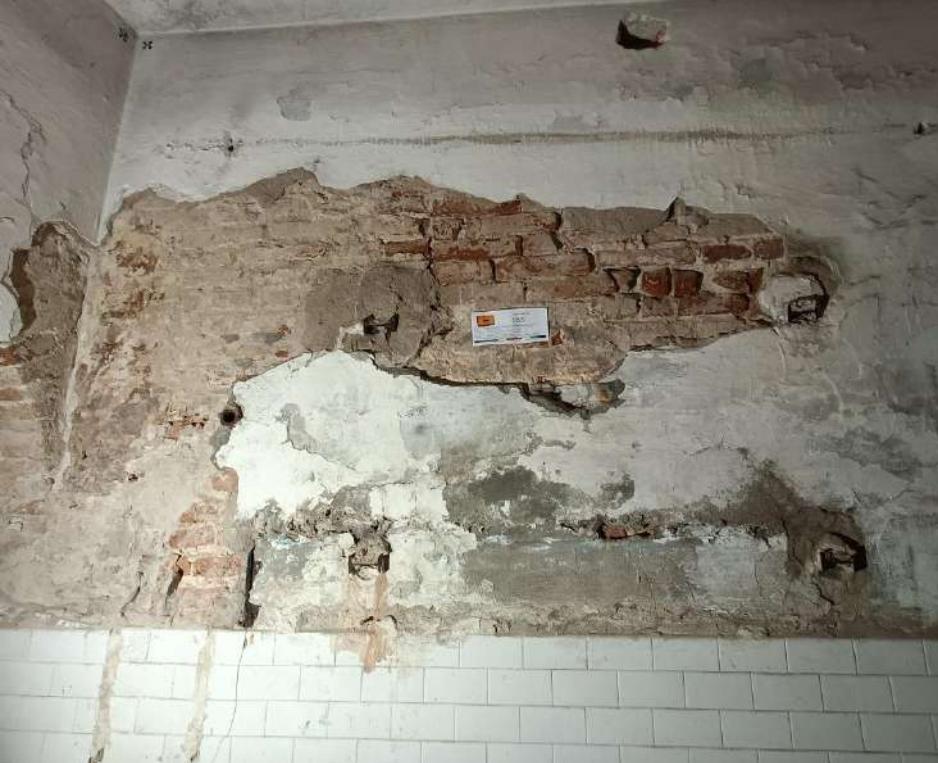
F03: area di valutazione saggio S01bis

SAGGIO N. 01bis

Sondaggio a parete effettuato sul lato opposto del muro in cui è stato effettuato il saggio 01.

Intonaco cementizio molto degradato applicato al paramento murario. Presenza di putrelle a supporto di un controsoffitto rimosso. Sono presenti mattoni storici più recenti forse per tamponare una spalla (vedi in alto a sx del cartello, giunti verticali non sfalsati). Nella porzione inferiore rivestimento in piastrelle, dunque finitura recente. Al di fuori del nuovo varco della porta tracce di affreschi in forma di lacerto.

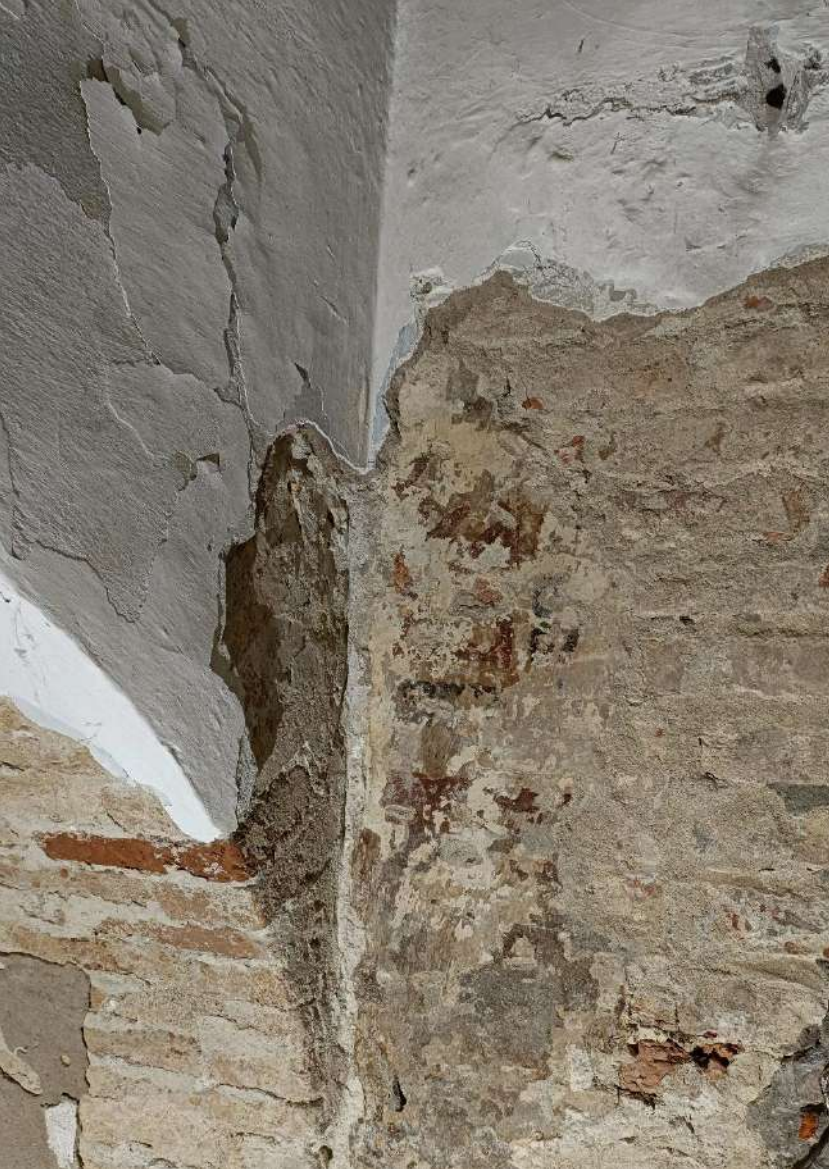
F05: dettaglio lacerto affresco saggio 01bis

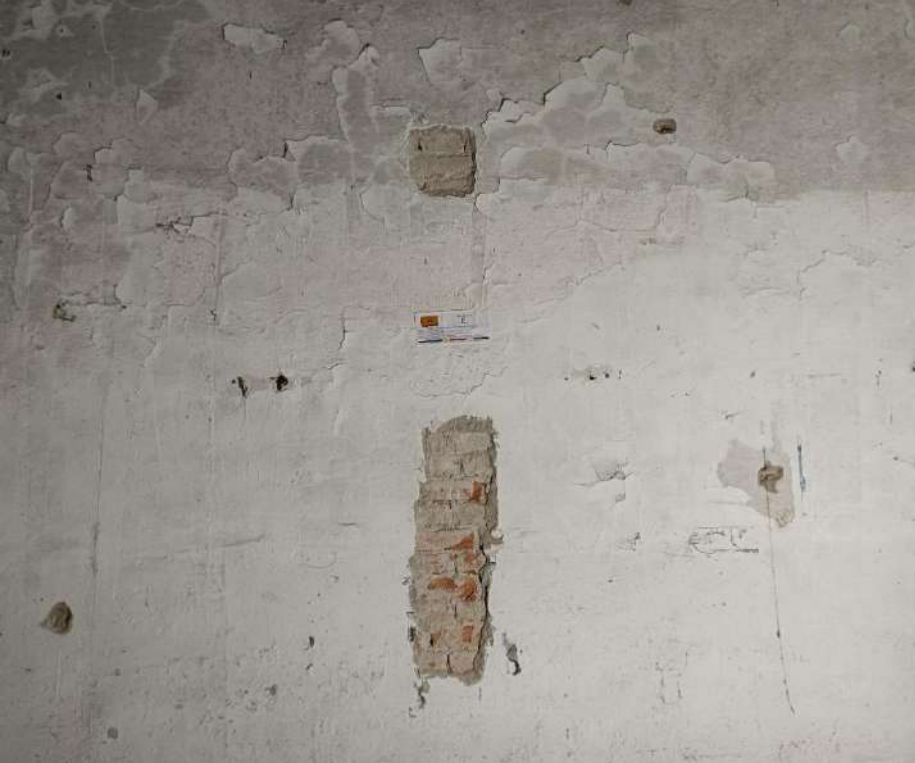
F06: area di valutazione saggio S02

SAGGIO N. 02

Non sono stati rilevati strati intermedi di intonaci storici o di pregio.

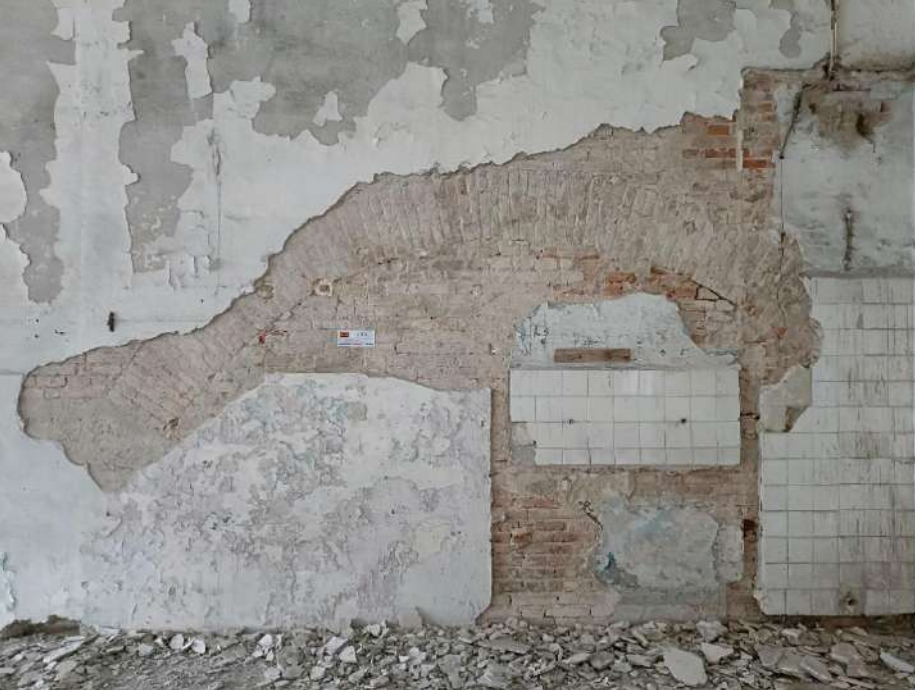
F09: area di valutazione saggio S02bis

SAGGIO N. 02bis

Mattoni recenti, alcuni con superficie rigata.

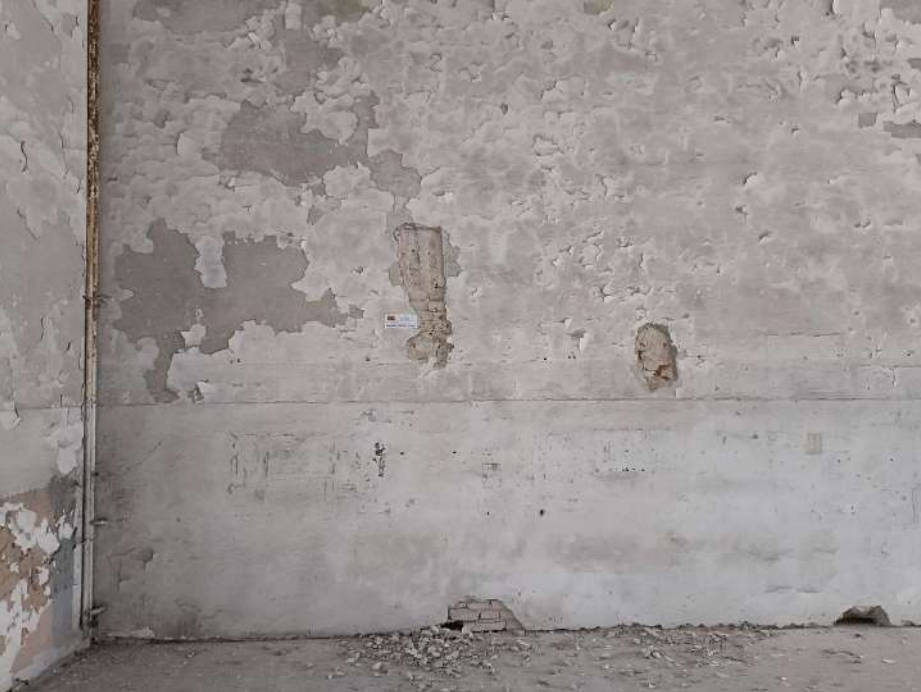
F11: area di valutazione saggio S02ter

SAGGIO N. 02ter

Mattoni recenti, alcuni con superficie rigata.

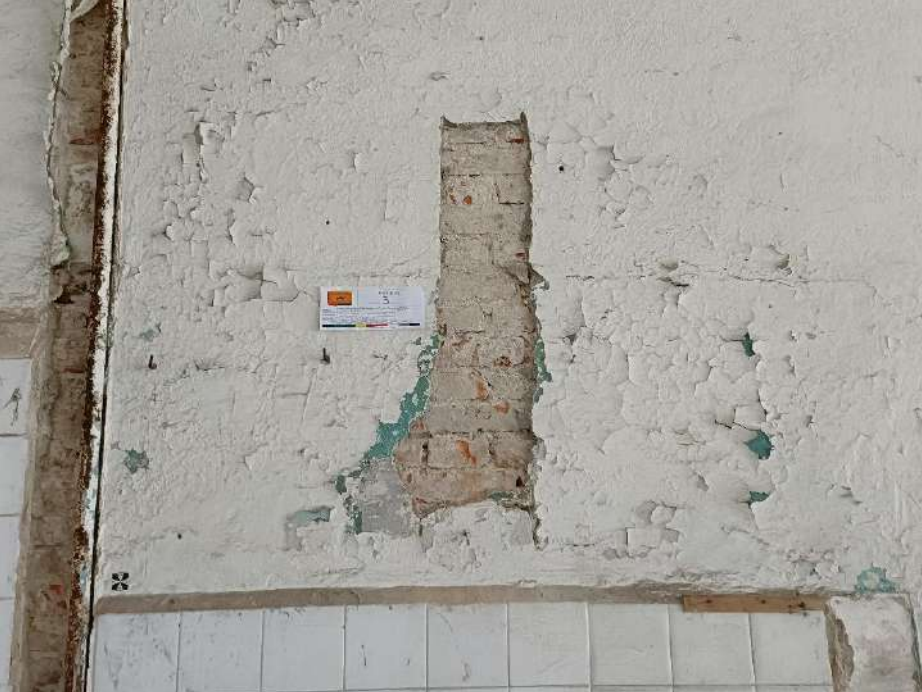
F13: dettaglio saggio S03

Intonaco cementizio su paramento murario di fattura più recente rispetto all'impianto originario. Paramento regolare in mattoni in laterizio a corsi paralleli. In parete finitura con vari strati sovrapposti di tinteggiature recenti di varia natura (calce, idropitture,..).

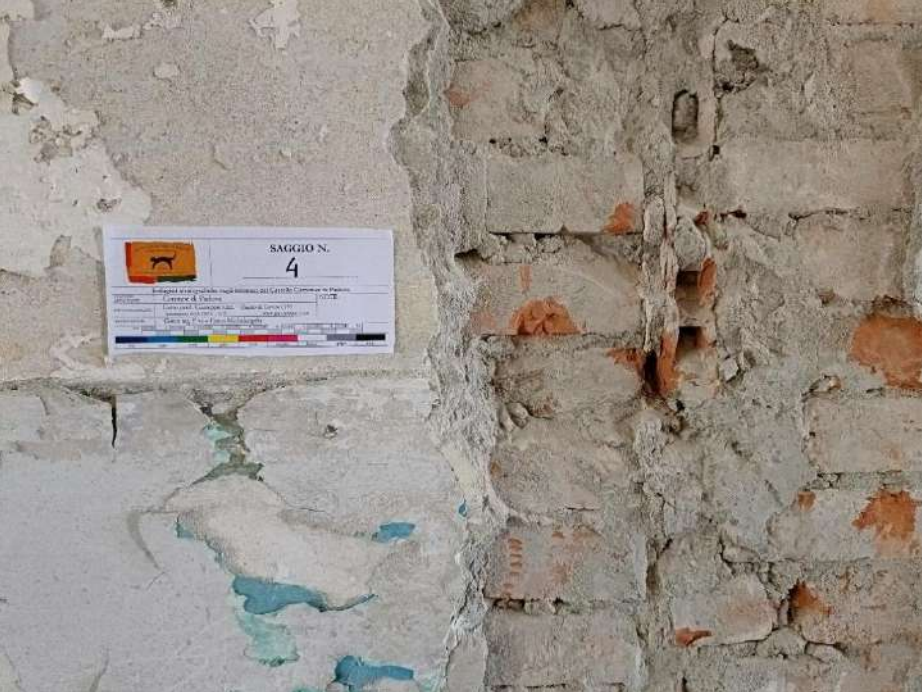
F16: dettaglio saggio S04

Paramento murario in laterizio di recente realizzazione (plausibilmente novecentesco). È presente una foratina in laterizio. Intonaco a calce di grosso spessore mediamente friabile. Finiture di varie tipologie (calce, idropitture, smalto).

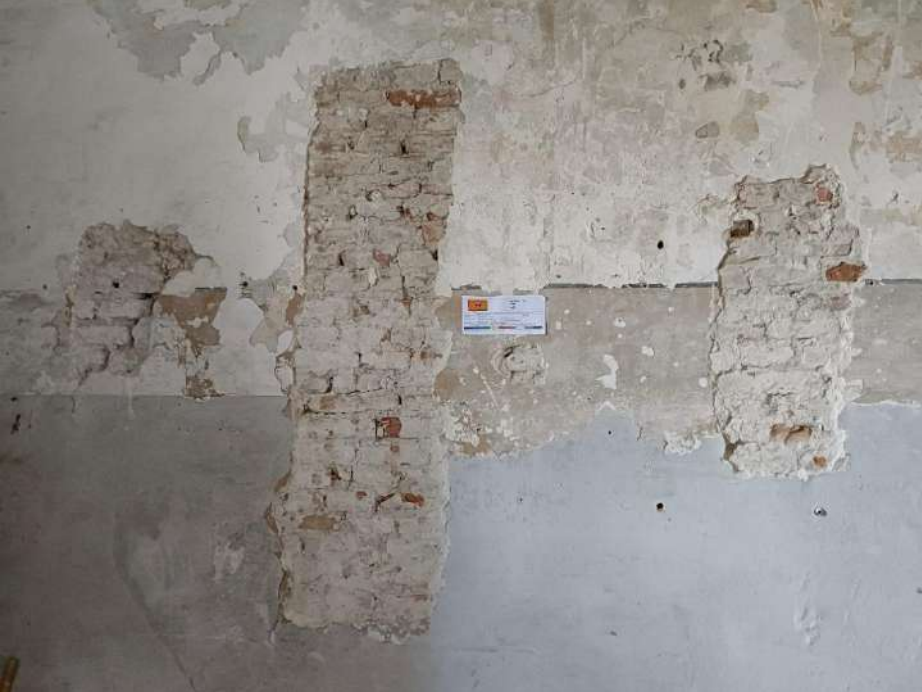
F17: area saggio S07

Muratura storica a corsi regolari e paralleli. Intonaco a calce di grosso spessore mediamente friabile. Finiture di varie tipologie (calce, idropitture, smalto)

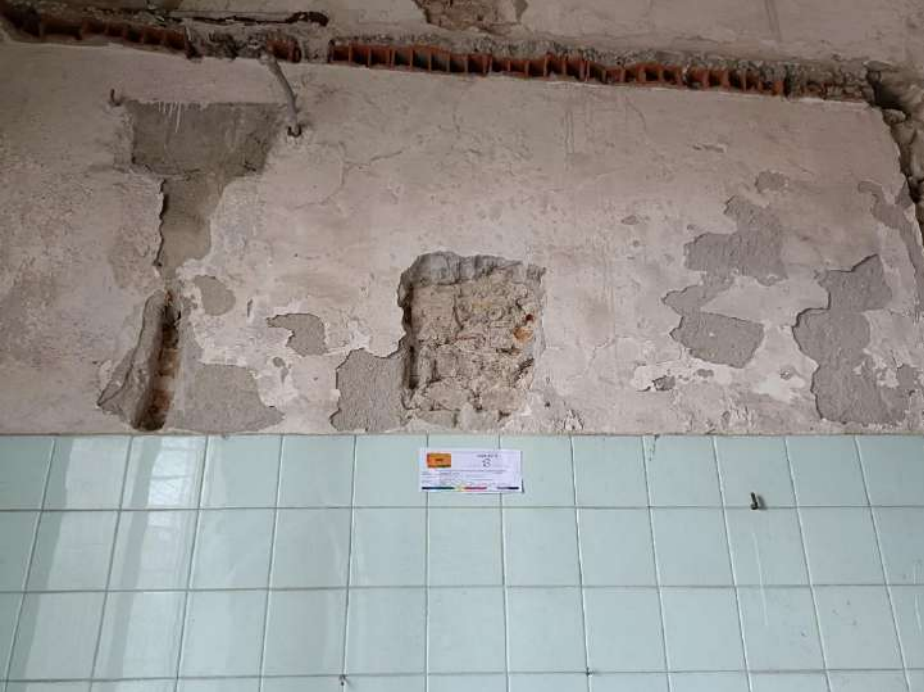
F20: area saggio S08

SAGGIO N. 08
