COMUNE
DI
PADOVA

RESTAURO DEL CASTELLO DEI CARRARESI ALA NORD

PROGETTO DEFINITIVO

CODICE OPERA LLPP EDP 2021/102	NUMERO APPR46_RC
DESCRIZIONE ELABORATO RELAZIONE DI CALCOLO	
I PROGETTISTI <i>coordinamento e progettazione generale:</i> STUDIOMAS ARCHITETTI 35125 Padova via Falloppio 39 - +39 049 8764030 - www.studiomas.com - info@studiomas.com <i>progetto strutturale e modellazione BIM:</i> BIM DESIGN GROUP srl 30135 Venezia Santa Croce 466/G - +39 3472585835 - info@bdgroup.it <i>coll. progetto architettonico:</i> arch. Riccardo Bettin 35100 Padova via Fornasari 6ter - +39 3462438440 - bettinriccardo@gmail.com <i>prevenzione incendi:</i> p.ind. Enrico Boscaro 30031 Dolo (VE), Via Foscarina n. 4 - +39 3358121854 - studioboscaro@gmail.com	IL RESPONSABILE UNICO DEL PROCEDIMENTO Arch. Domenico Lo Bosco IL CAPO SETTORE Ing. Matteo Banfi

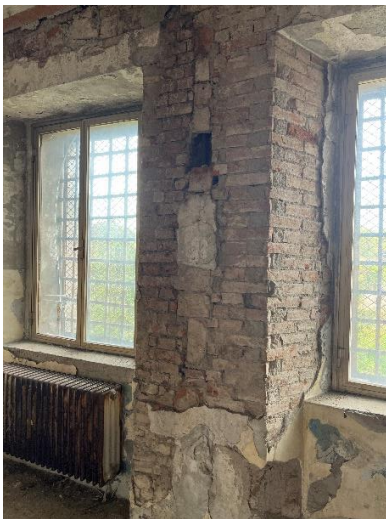
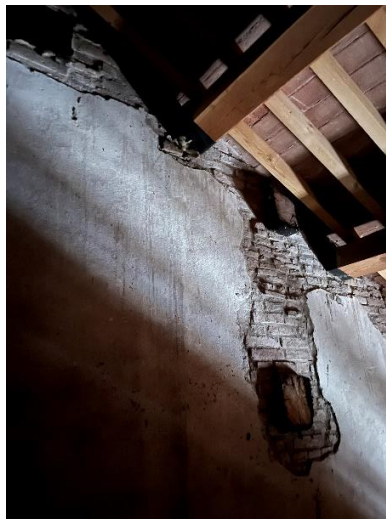
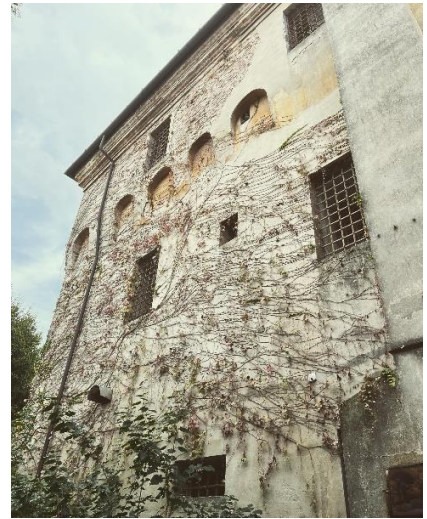
4.2.1 Pareti

Le pareti della struttura sono composte da muratura in mattoni pieni e malta di calce. I paramenti murari presentano spessori variabili, compresi tra 30 e 55 cm.

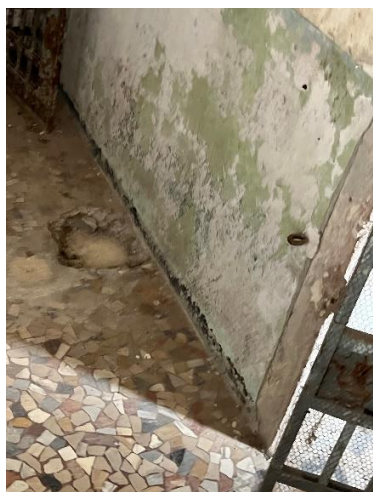
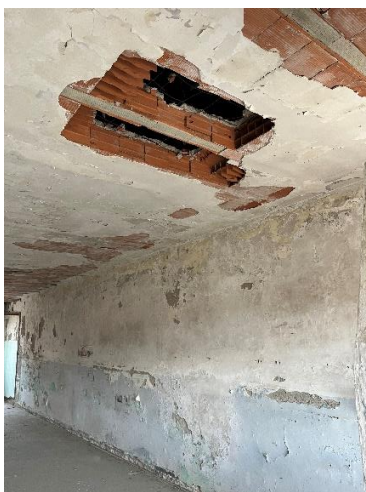
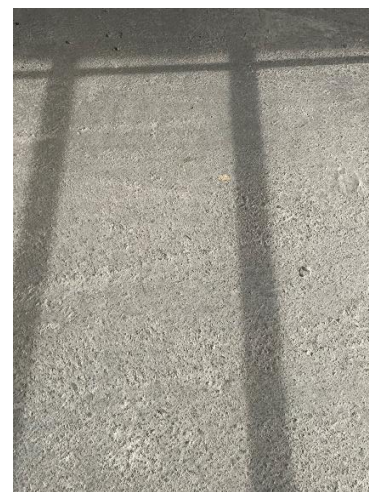
4.2.2 Impalcati

Gli impalcati sono costituiti, generalmente, da strutture in travi in c.a. e soletta piena per quanto riguarda i solai di piano, strutture in laterizio armato per il corpo sottotetto mentre sono composti da doppia orditura lignea per la struttura di copertura. Gli impalcati di piano come anche quelli del ballatoio sono stati oggetto di consolidamento e rinforzo negli anni precedenti che ne hanno aumentato la capacità portante per essere compatibile con spazi ad uso museale.

Come emerge dal rilievo quadro fessurativo, i solai dell'ultimo livello presentano evidenti problemi di sfondellamento della parte intradossale delle pignatte. Il progetto prevede la demolizione dei solai di controsoffitto, attualmente in laterocemento, in modo da ridurre le masse sismiche in quota al fabbricato.

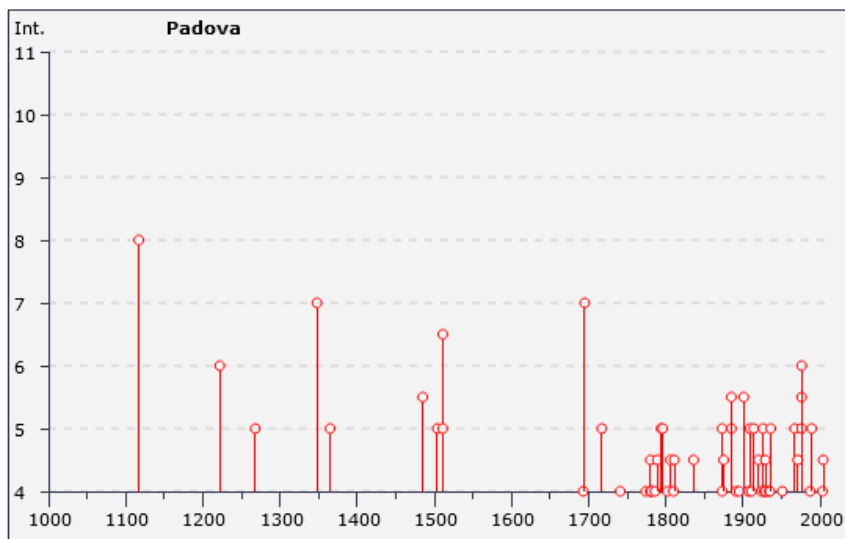
Figura 1: Storia dell'intensità sismica (Is) che ha interessato l'area di Padova (PD)

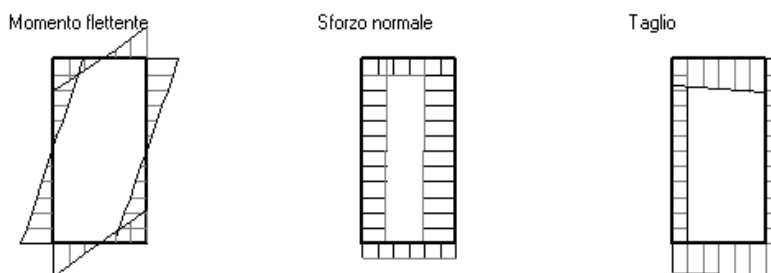
Sollecitazioni telaio A

$$F_o = 9712.58 \text{ daN}, \quad q = G_k + \psi_2 Q_k = 14.68 \text{ daN/cm} \quad (\psi_2 = 0.60)$$
