RESTAURO DEGLI AFFRESCI DELLA CASA DEL PETRARCA E MANUTENZIONE STRAORDINARIA DI PARTE DELLA COPERTURA

PROGETTO ESECUTIVO

N° Progetto	CFP/1890/1700159004	Edificio	6
Nome file	LI PR 2018/113	RILEVATO DEL DEGRADO E INTERVENTO STANZA DELLE METAMORFOSI STANZA 3	
Data	EDP		
Progettisti	Rup	Capo Settore	
Arch. Fabio Ficoop	Arch. Domenico Lo Basso	Arch. Luigino Gemma	
Collaboratori alla Progettazione:	Diana Elisa Tognoli

- INTERVENTI DI RESTAURO SUGLI AFFRESCI
- STANZA DELLE METAMORFOSI (STANZA 3)

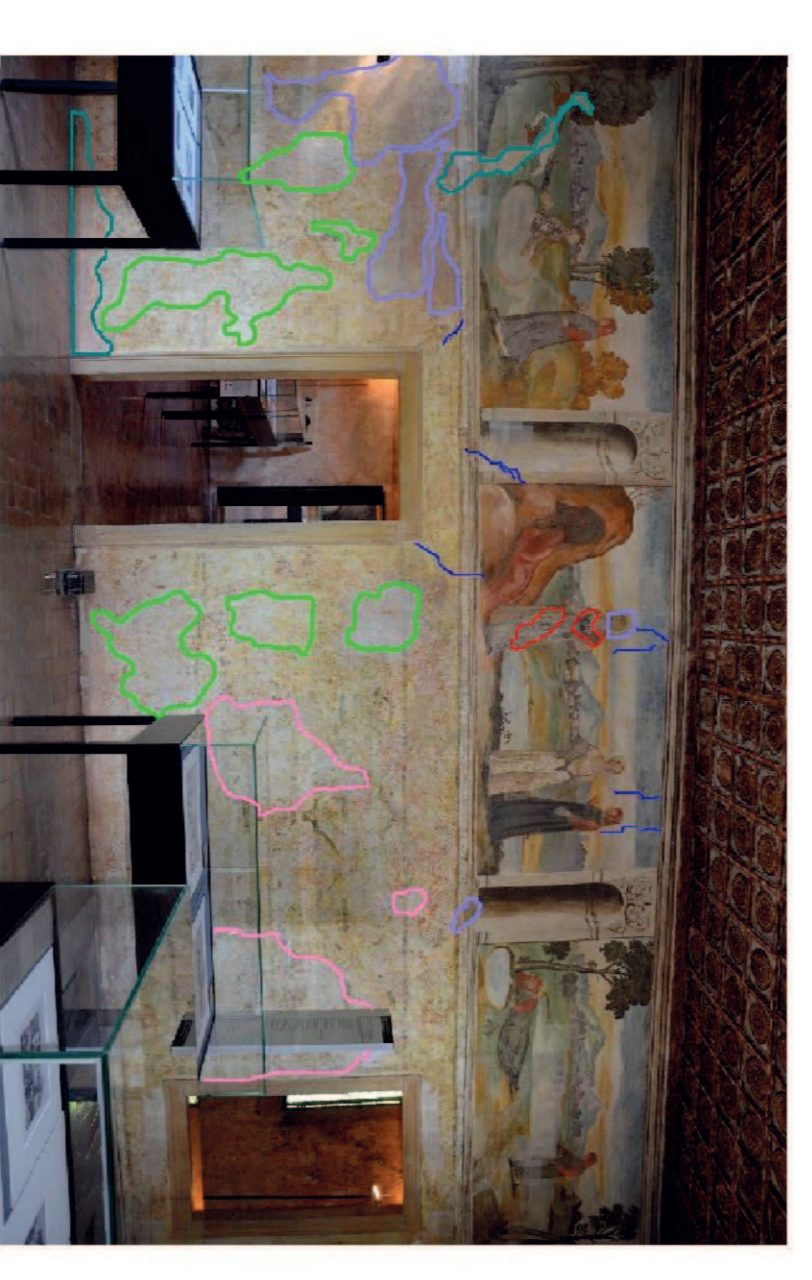
- Fessurazioni
- Atrassori e lacune della pellicola pittorica
- Vecchie stucature
- Residui di scabellure non fittocati
- Ritocchi eseguiti su residui di scabellure
- Vecchie stucature e ritocchi laterali

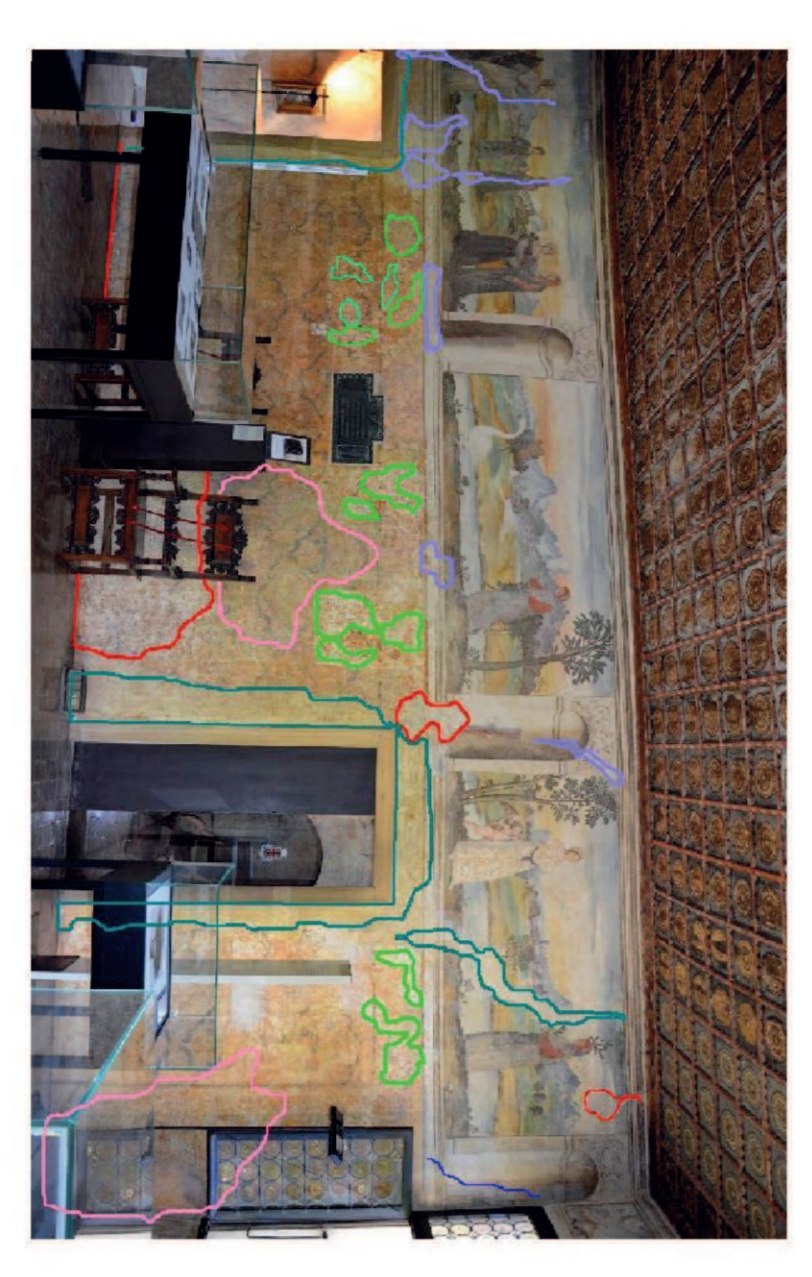
- Fessurazioni
- Mancanza rifinisco
- Atrassori e lacune della pellicola pittorica
- Vecchie stucature
- Residui di scabellure non fittocati
- Ritocchi eseguiti su residui di scabellure
- Vecchie stucature e ritocchi laterali

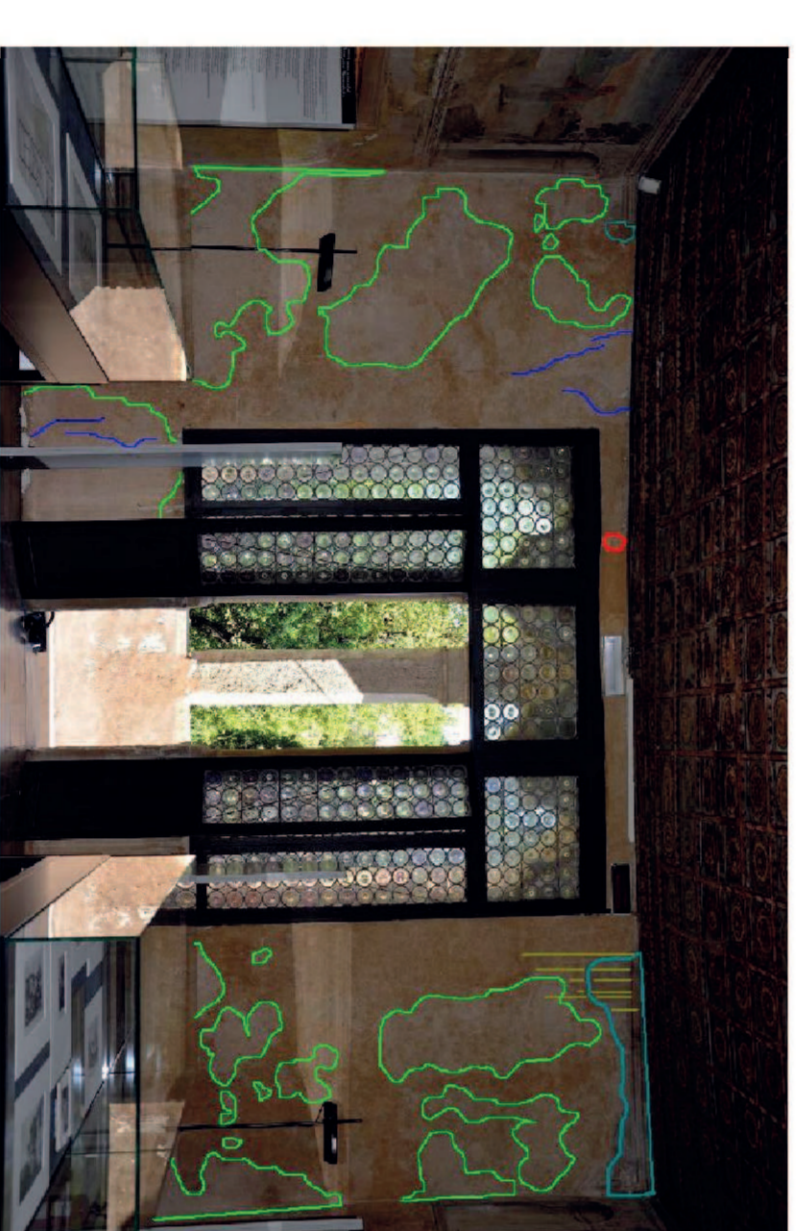
- Fessurazioni
- Mancanza rifinisco
- Atrassori e lacune della pellicola pittorica
- Vecchie stucature
- Residui di scabellure non fittocati
- Cediture

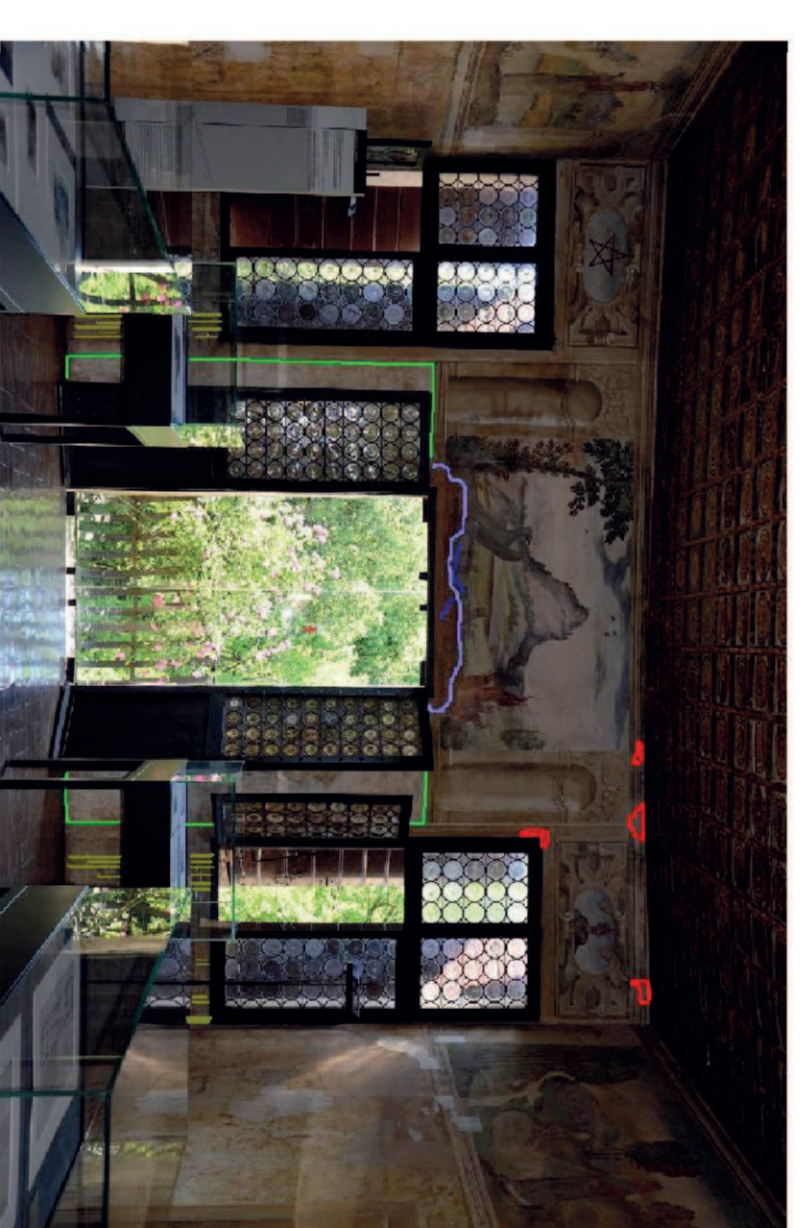
- Fessurazioni
- Atrassori e lacune della pellicola pittorica
- Residui di scabellure non fittocati
- Vecchie stucature e ritocchi laterali
- Cediture
