PIANO NAZIONALE DI RIPRESA E RESILIENZA
Missione 2 Componente C4 Investimento 2.2

MANUTENZIONE STRAORDINARIA SU PONTI E VIADOTTI INTERVENTI MANUTENTIVI SUI PONTI CITTADINI IN MURATURA
CUP: H97H20001060001

PROGETTO ESECUTIVO

CODICE OPERA		DATA
LLPP OPI2020-045		NOVEMBRE 2022
DESCRIZIONE ELABORATO		NUMERO
PARTICOLARI COSTRUTTIVI		1.13
I PROGETTISTI	IL RESPONSABILE UNICO DEL PROCEDIMENTO	IL CAPO SETTORE
Ing. Fabio Muraro Arch. Francesco Casini	Ing. Roberto Piccolo	Ing. Matteo Banfi

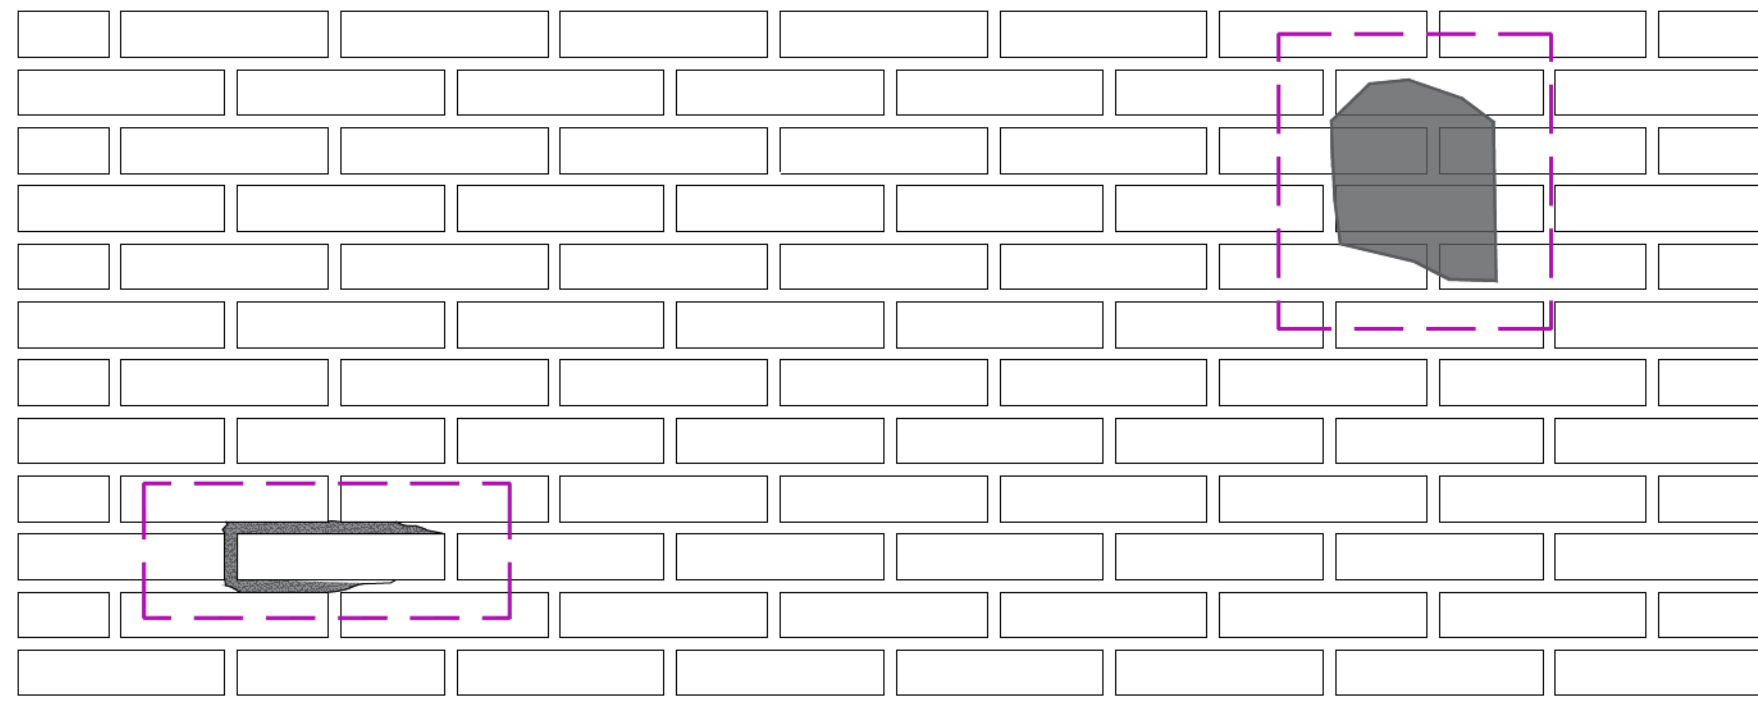
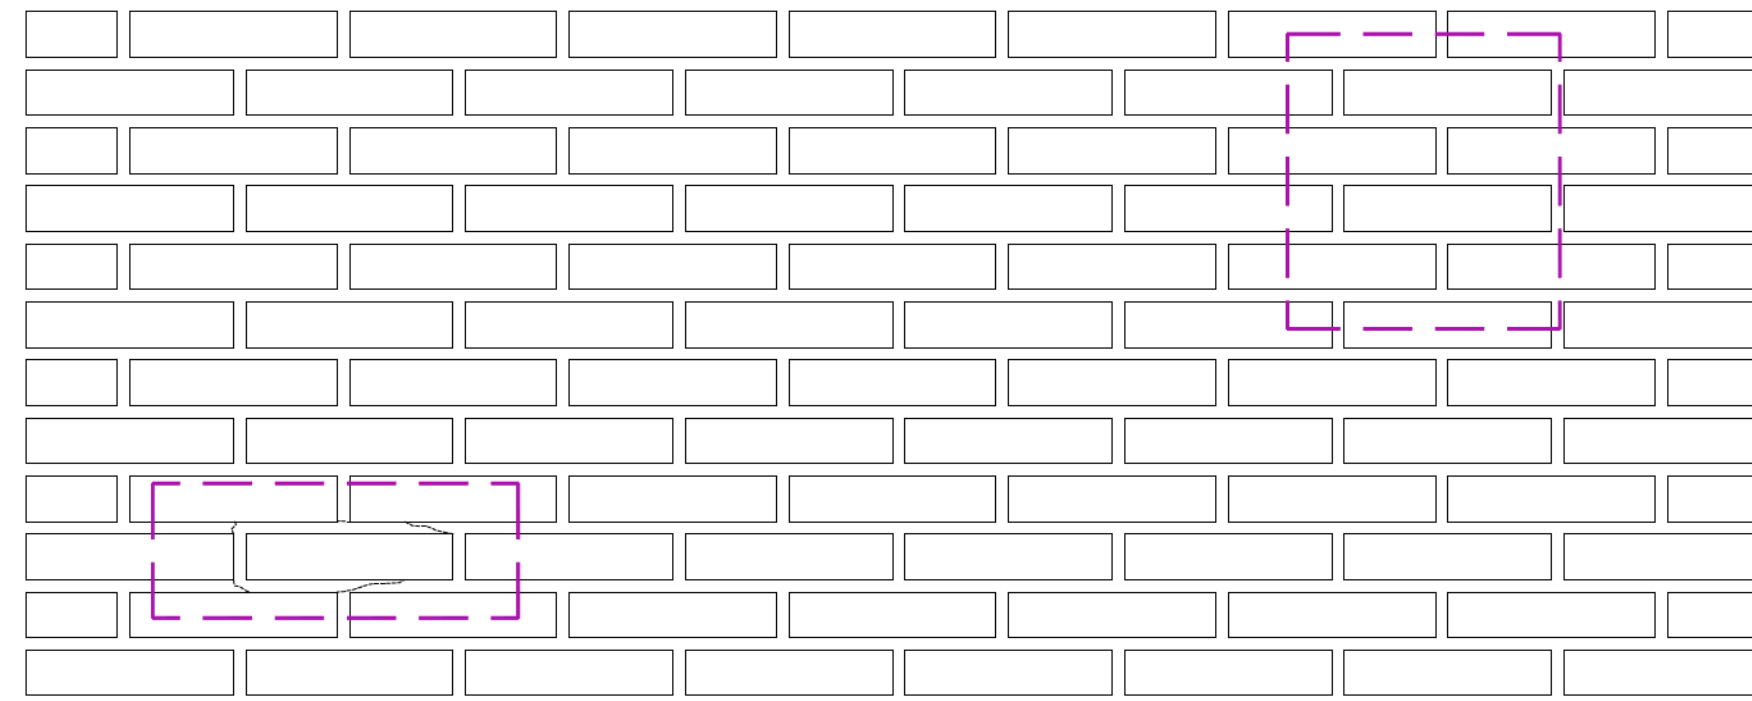
INTERVENTO M1

Cauta rimozione da eseguire interamente a mano con l'ausilio di idonea attrezzatura manuale delle malte fortemente ammalorate e degradare e non più recuperabili o incongruenti con i materiali storici (malte cementizie di allettamento e di stilatura, parti intonacate con intonaci cementizi) al fine di riportate tutte le superfici del paramento murario in muratura faccia a vista;

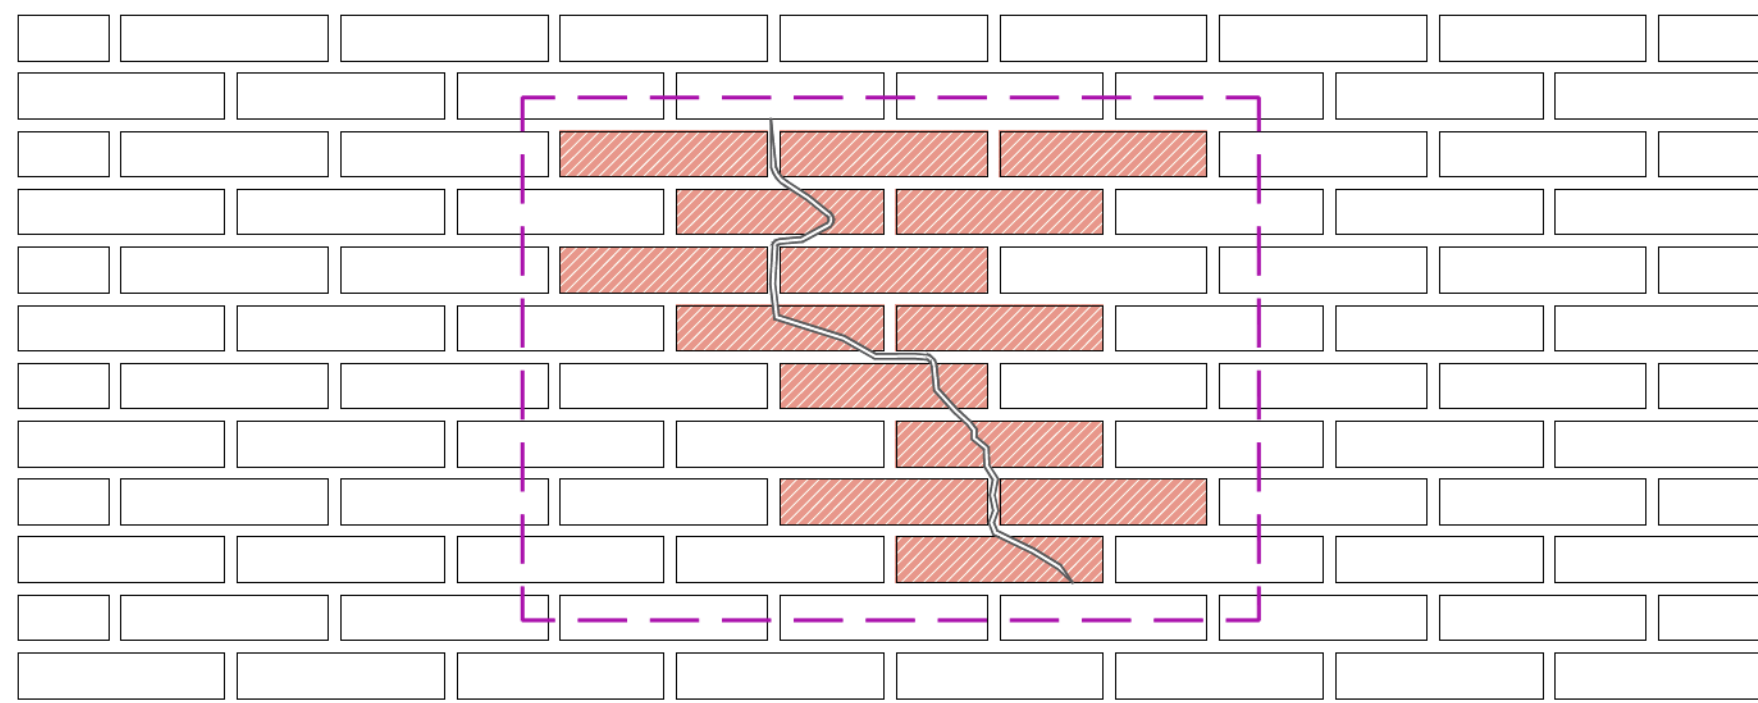
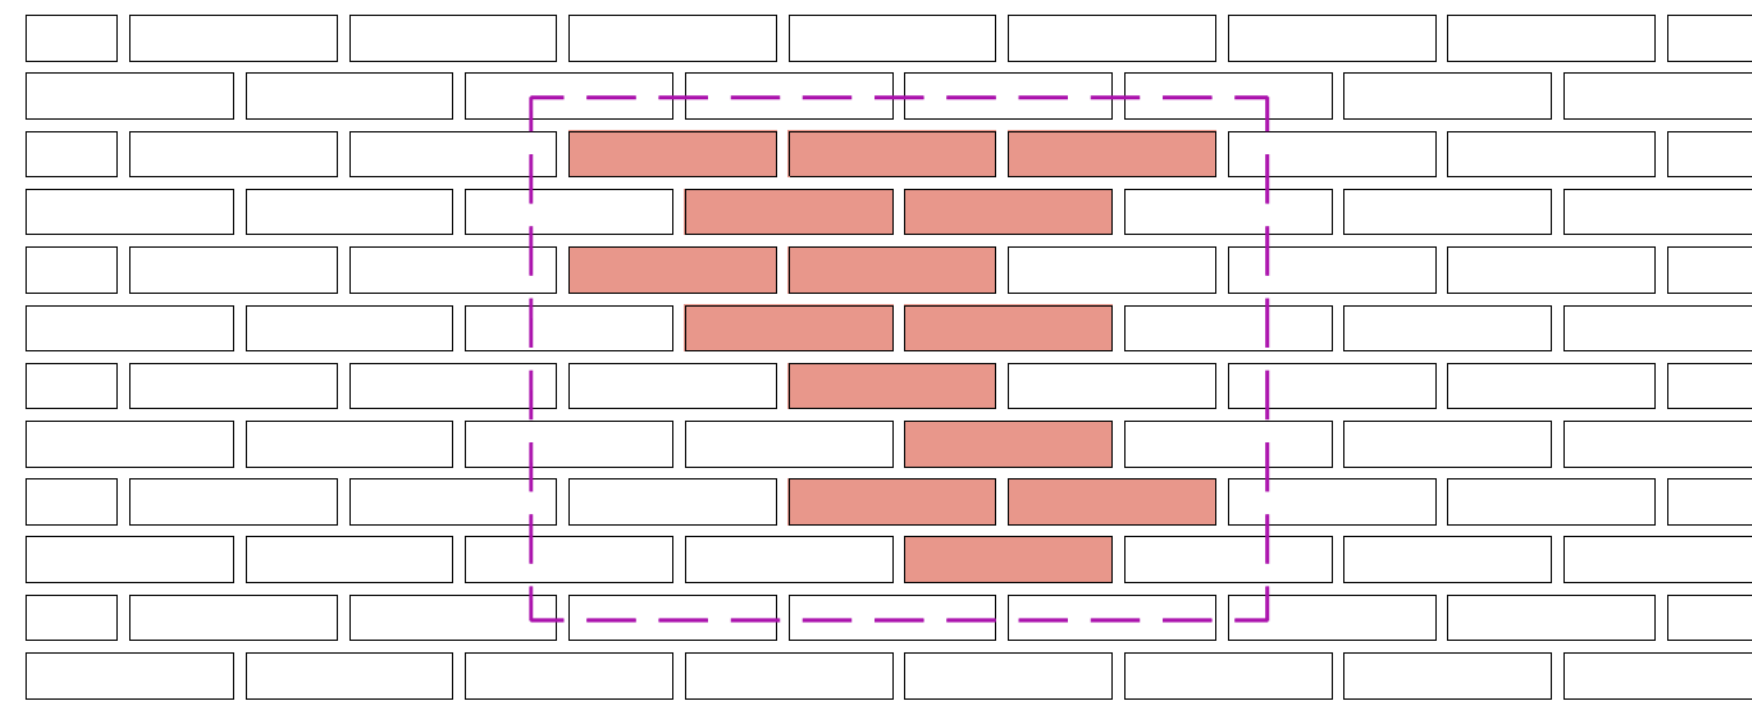
**INTERVENTO M5 - Ponte del Maglio
INTERVENTO M6 - Ponte San Leonardo e Ponte dell'Osservatorio**

Sostituzione degli elementi in laterizio danneggiati e non più recuperabili con il metodo scuci-cuci;

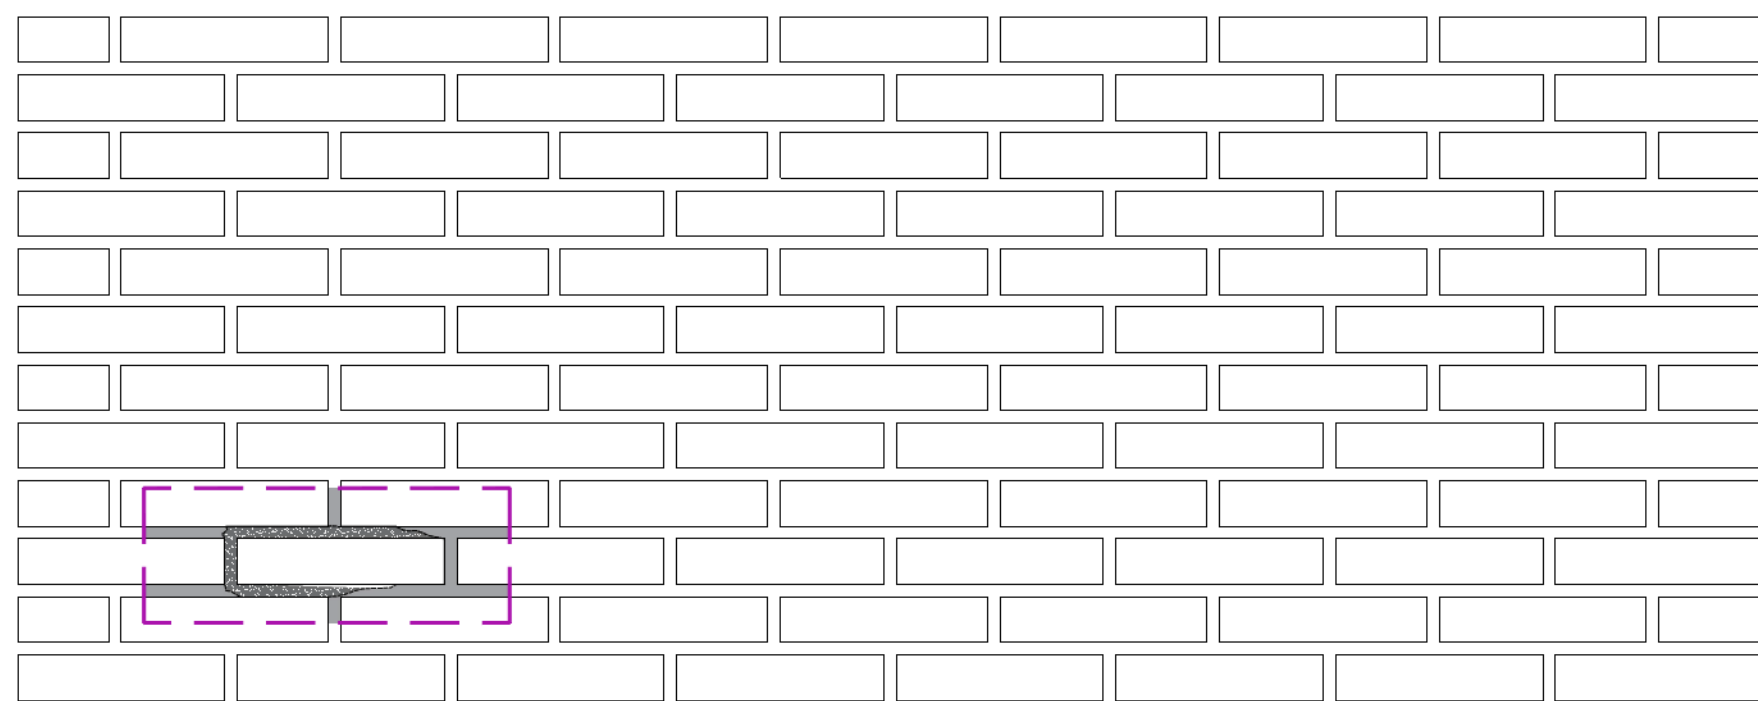
**INTERVENTO M6 - Ponte del Maglio
INTERVENTO M7- Ponte San Leonardo e Ponte dell'Osservatorio**

Giunti di allettamento e stilatura con malta di allettamento composta da legante di calce idraulica naturale esente da cemento

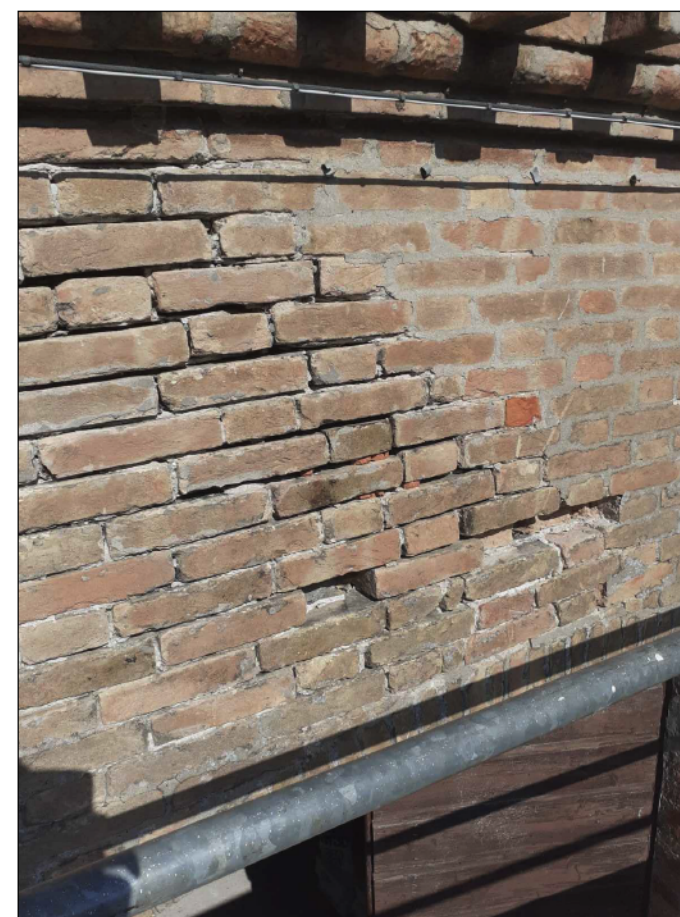
PARAMENTO MURARIO PRIMA DI INTERVENTO DI STILATURA

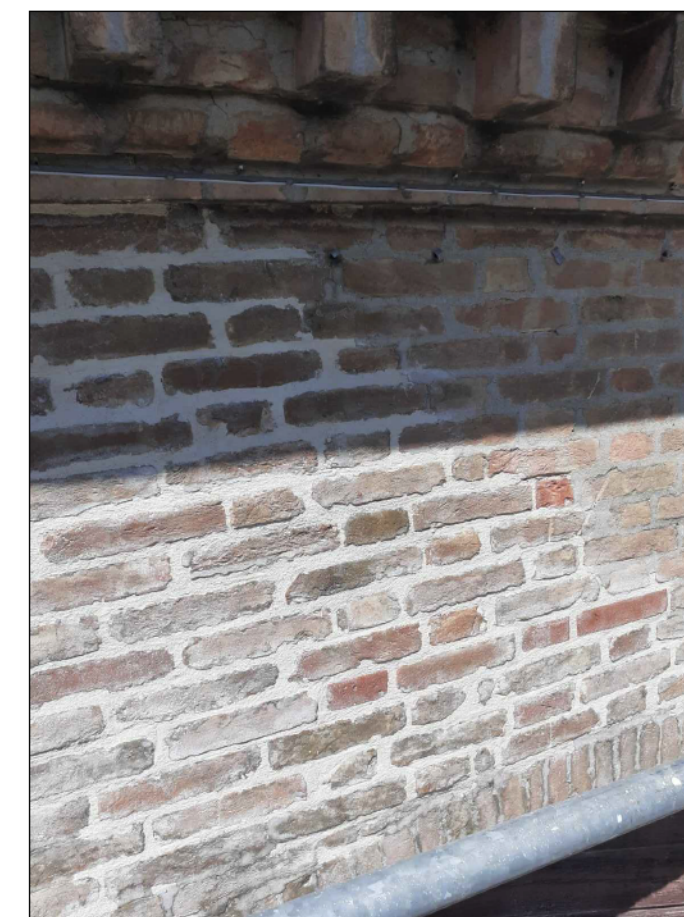
PARAMENTO MURARIO DOPO DI INTERVENTO DI STILATURA

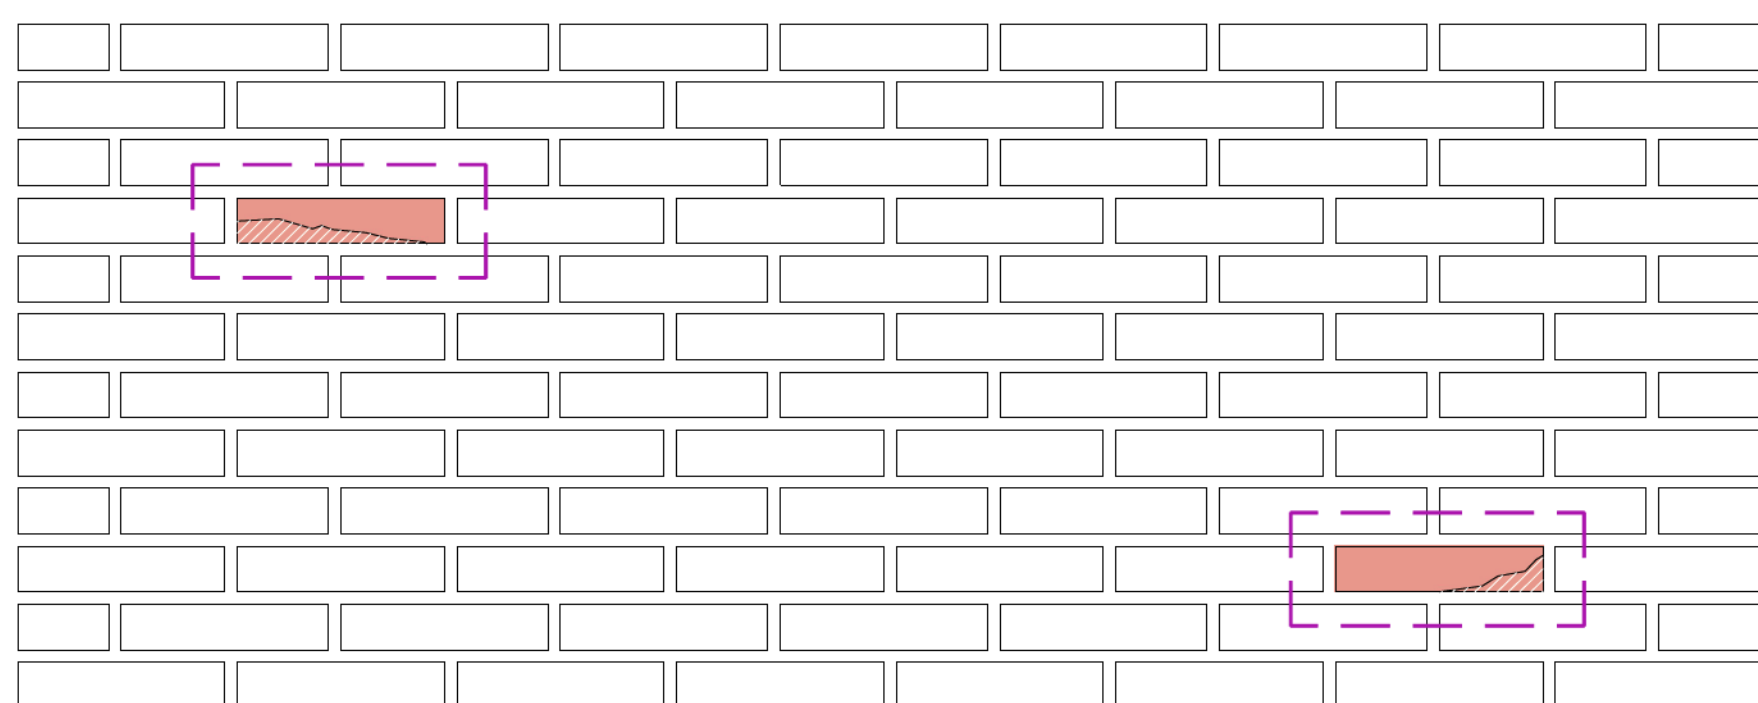
**INTERVENTO M7(Ponte del Maglio)
INTERVENTO M8 (Ponte San Leonardo e Ponte dell'Osservatorio)**

Risarcitura di lacune e parti mancanti dei mattoni del paramento murario non oggetto di intervento di scuci-cuci.
