**MANUTENZIONE STRAORDINARIA SU PONTI E
VIADOTTI INTERVENTI MANUTENTIVI
SUI PONTI CITTADINI IN MURATURA**
CUP: H97H20001060001

PROGETTO ESECUTIVO

CODICE OPERA		DATA
LLPP OPI2020-045		NOVEMBRE 2022
DESCRIZIONE ELABORATO <u>PONTE SAN LEONARDO</u> RELAZIONE GENERALE		NUMERO 3.1
I PROGETTISTI Ing. Fabio Muraro Arch. Francesco Casini	IL RESPONSABILE UNICO DEL PROCEDIMENTO Ing. Roberto Piccolo	IL CAPO SETTORE Ing. Matteo Banfi

RELAZIONE GENERALE – INTERVENTO PONTE SAN LEONARDO

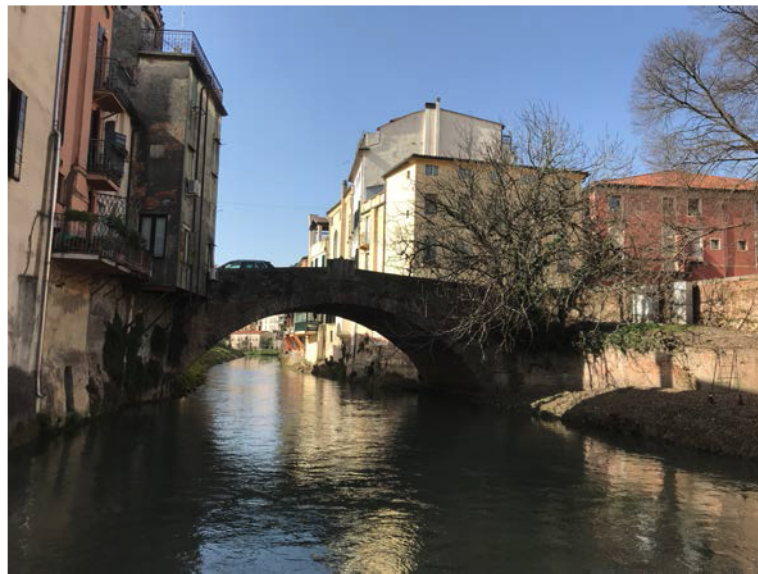
La costruzione dell'attuale manufatto risale verosimilmente all'anno 1281 – 1283 come si rileva da una delle lapidi poste sopra i parapetti in muratura in corrispondenza della chiave dell'arcata. Nella seguente foto n. 04 si riporta una vista prospettica di valle del ponte, mentre nella foto n. 05 si riporta il particolare della lapide.

Foto n. 04– Prospetto di valle del Ponte San Leonardo

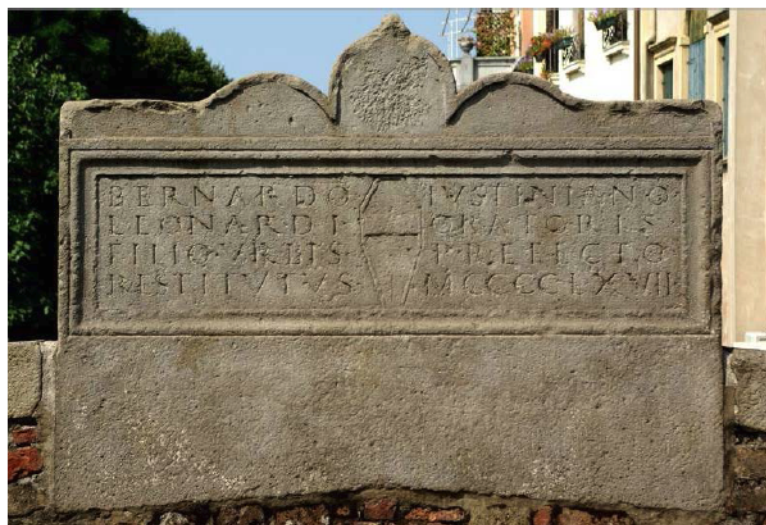
Foto n. 05 – Particolare della lapide

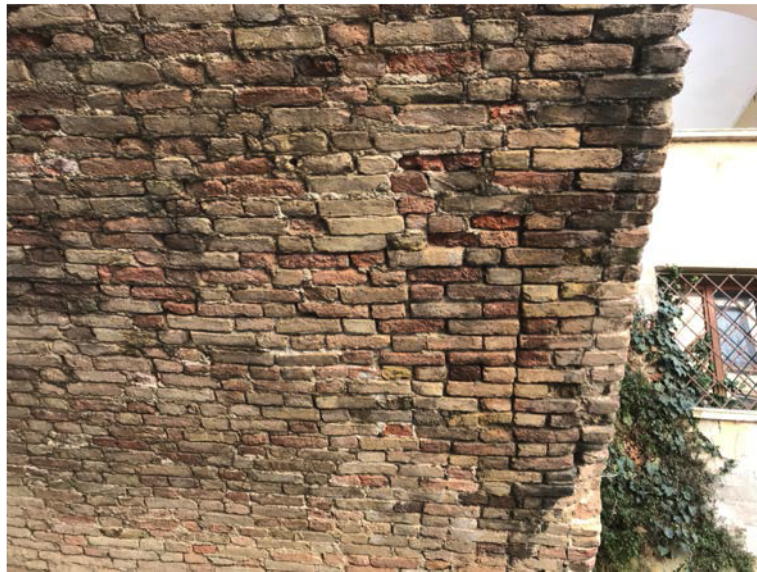
Foto n. 06 – Particolare intradosso della volta

L'intradosso dell'arco manifesta fenomeni di esfoliazione, distacchi e mancanze di mattoni, dilavamento della malta, macchie di umidità ed infiltrazioni.

L'arcata, i timpani, i muri di sostegno ed i parapetti sono caratterizzati da vari difetti superficiali estesi e gravi associati ad attacchi biologici con radicamento vegetativo anche di flora arborea, esfoliazione distacchi e mancanze dei mattoni, dilavamento della malta, macchie di umidità ed infiltrazioni.

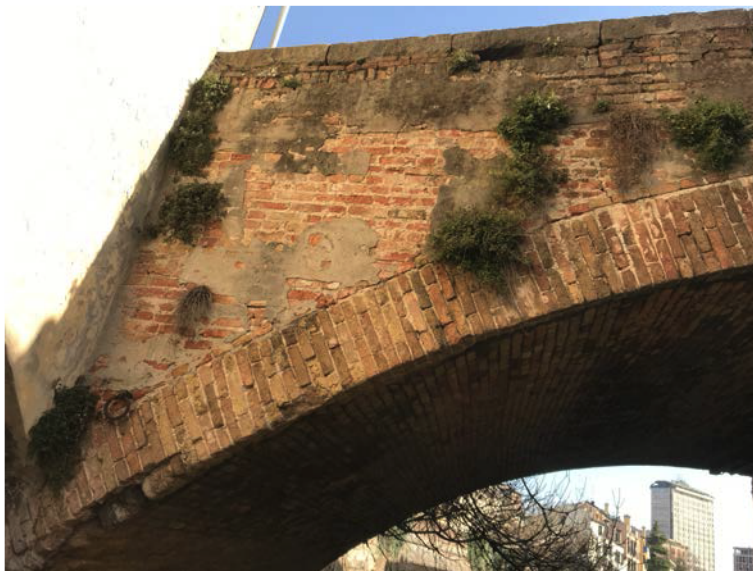
Foto n. 07 – Particolare arcata e parapetto laterale

I timpani e, in modo particolare, i parapetti sono segnati da uno stato di degrado avanzato, con vari difetti superficiali più o meno estesi quali ad esempio esfoliazione e mancanze dei mattoni, dilavamento della malta e mancanze di intonaco di rivestimento.

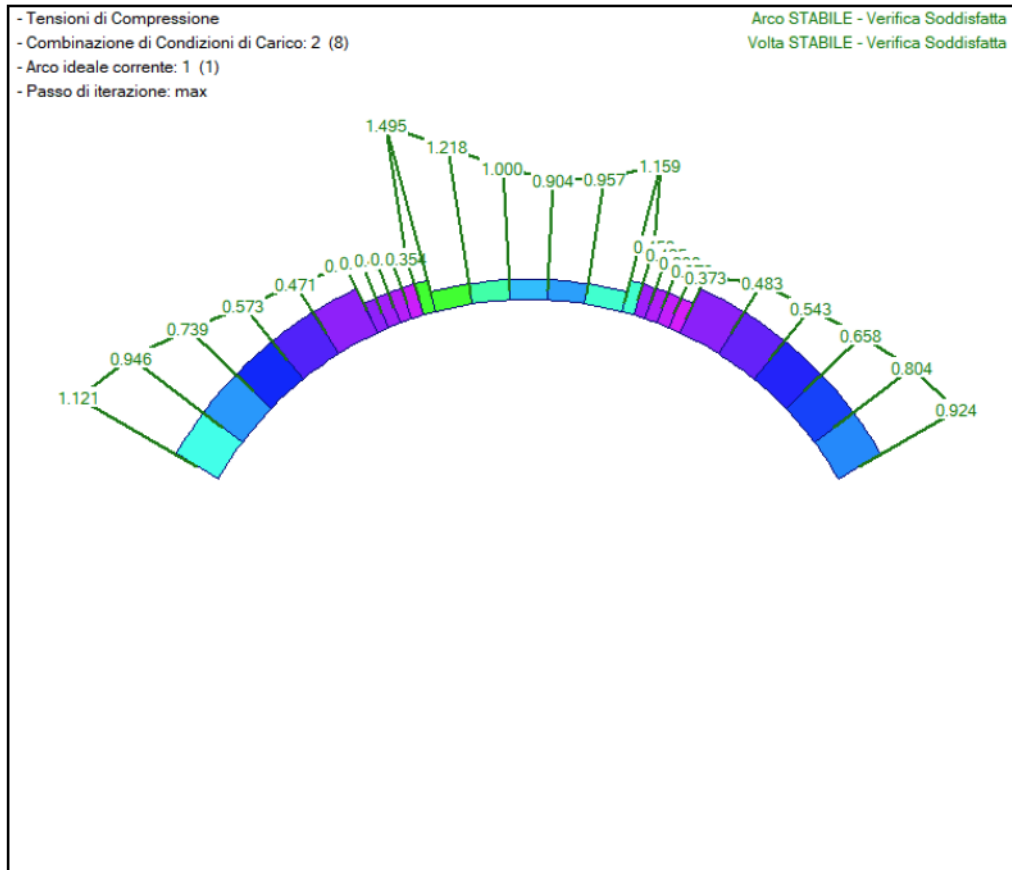
ANALISI STATICA		Info			
CCC 2 (8)		Moltiplicatore verticale di collasso			
Verifica Soddisfatta		minimo fra tutti gli Archi ideali e tutte le CCC :		1.276	
		Struttura:	Arco	Arco n°:	1
				CCC n°:	4
Tipo di Verifica	Arco	Pied. Sx	Pied. Dx		
Stabilità (Equilibrio della struttura)	>> 1	>> 1	>> 1		
Attrito (Taglio nei giunti)	>> 1	>> 1	>> 1		
Compressione della muratura	1.492	6.995	>> 1		
Trazione dei rinforzi	>> 1

Figura n. 19 – Analisi statica – verifica soddisfatta
