SCHEDA ALBERATURE COMUNALI - RILIEVO VISIVO DI PRIMO LIVELLO

Corso Argentina - Uscita Corso Stati Uniti Cod via/area n.c. Quartiere 3 Albero n.c. Specie varietà: più varietà
 Pavimento Filtrante sì X no Protezione urti sì X no Palo tutore sì X no Lato della via dx sn
 Sito impianto aiuola spartitr. area cani area gioco area scolast. area verde banchina X ciglio marciapiede parcheggio parco parterre altro
 Classi altezza pianta (m) 0/7 X 7/18 18/25 > 25 Classi diametro fusto (cm) 0/20 X 21/40 > 40
 Conformazione generale normale inclinata sbilanciata inclinata/sbilanciata Conflitti assente sottoservizi manufatti altro
 Chioma diametro m _____ profondità m _____ Condizione generale normale deperiente gravemente deperiente morta
 Irrigazione impianto soccorso X assente Dissesti marciapiede sì no Gravi danni sì no Altro

Via Tre Garofani - Scuola Manin Cod area 9991881 Quartiere 4 Albero N. 37 Specie varietà abete rosso

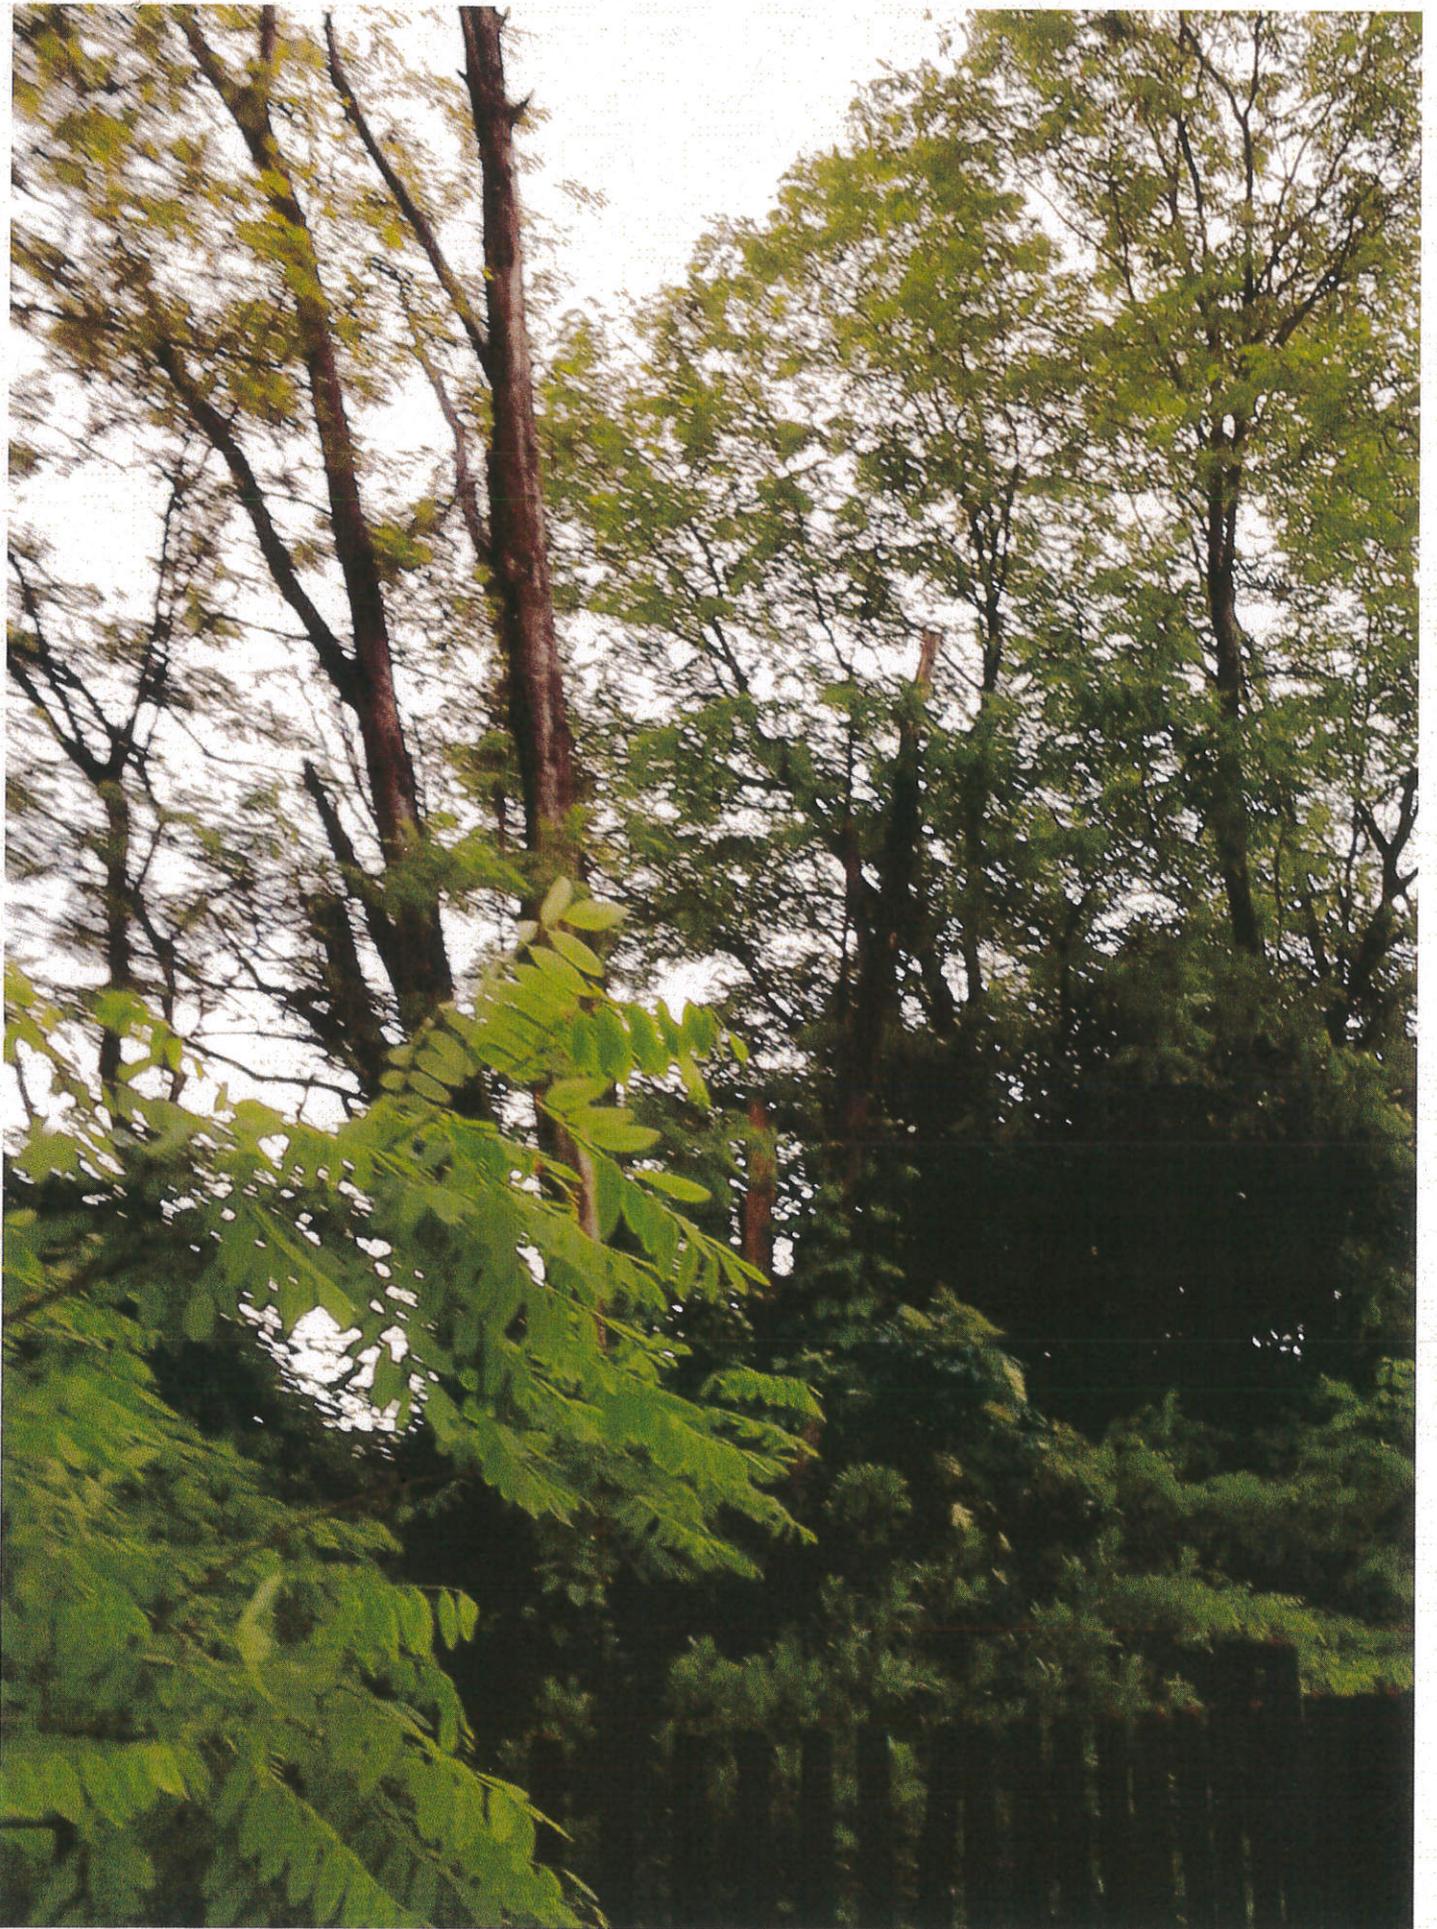
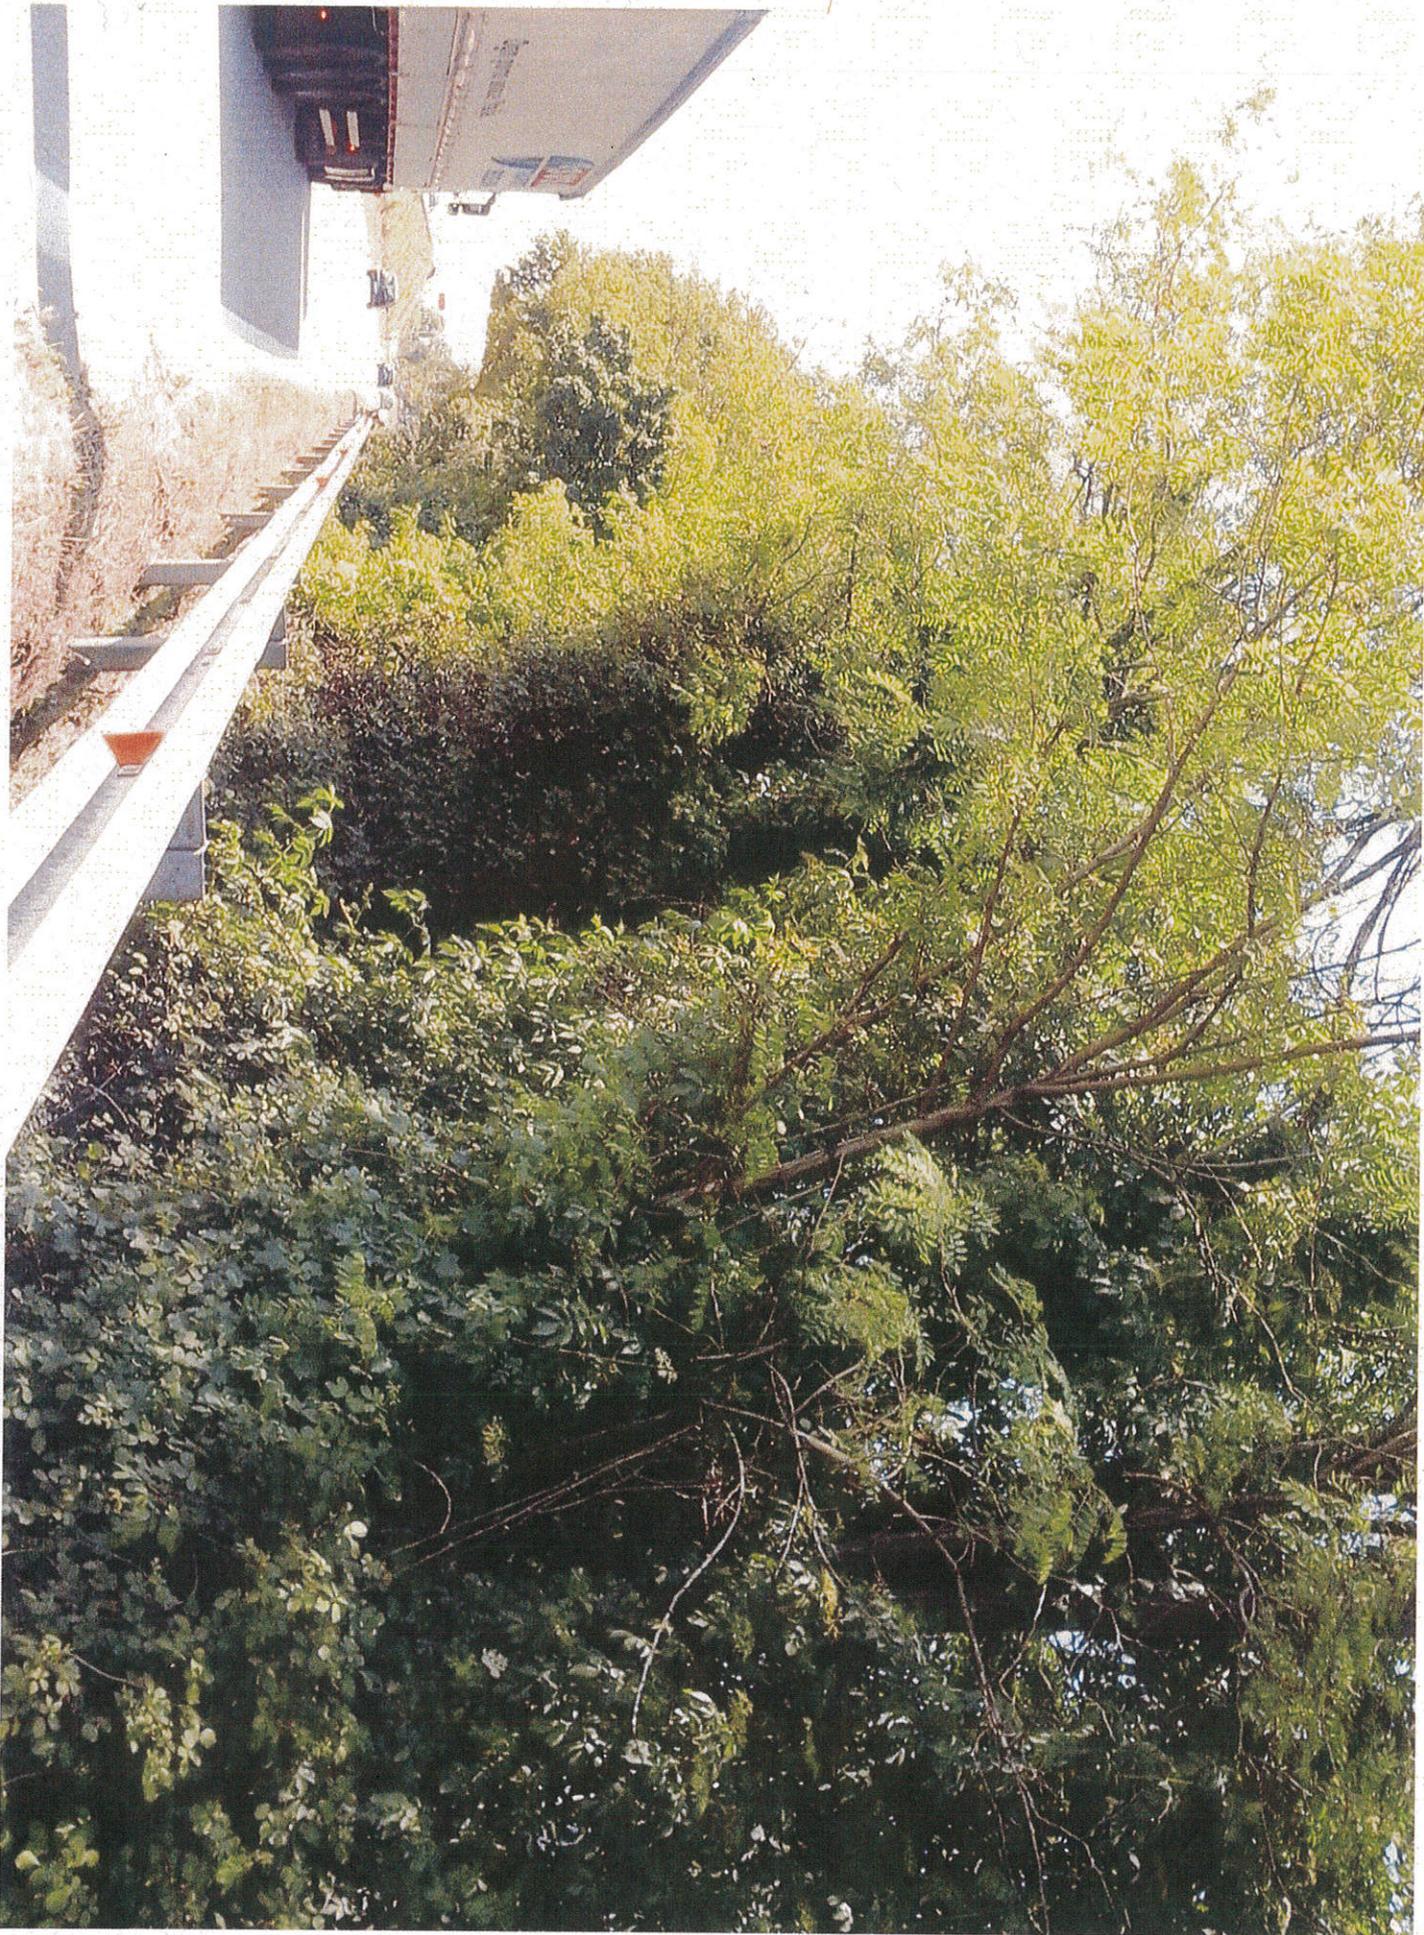
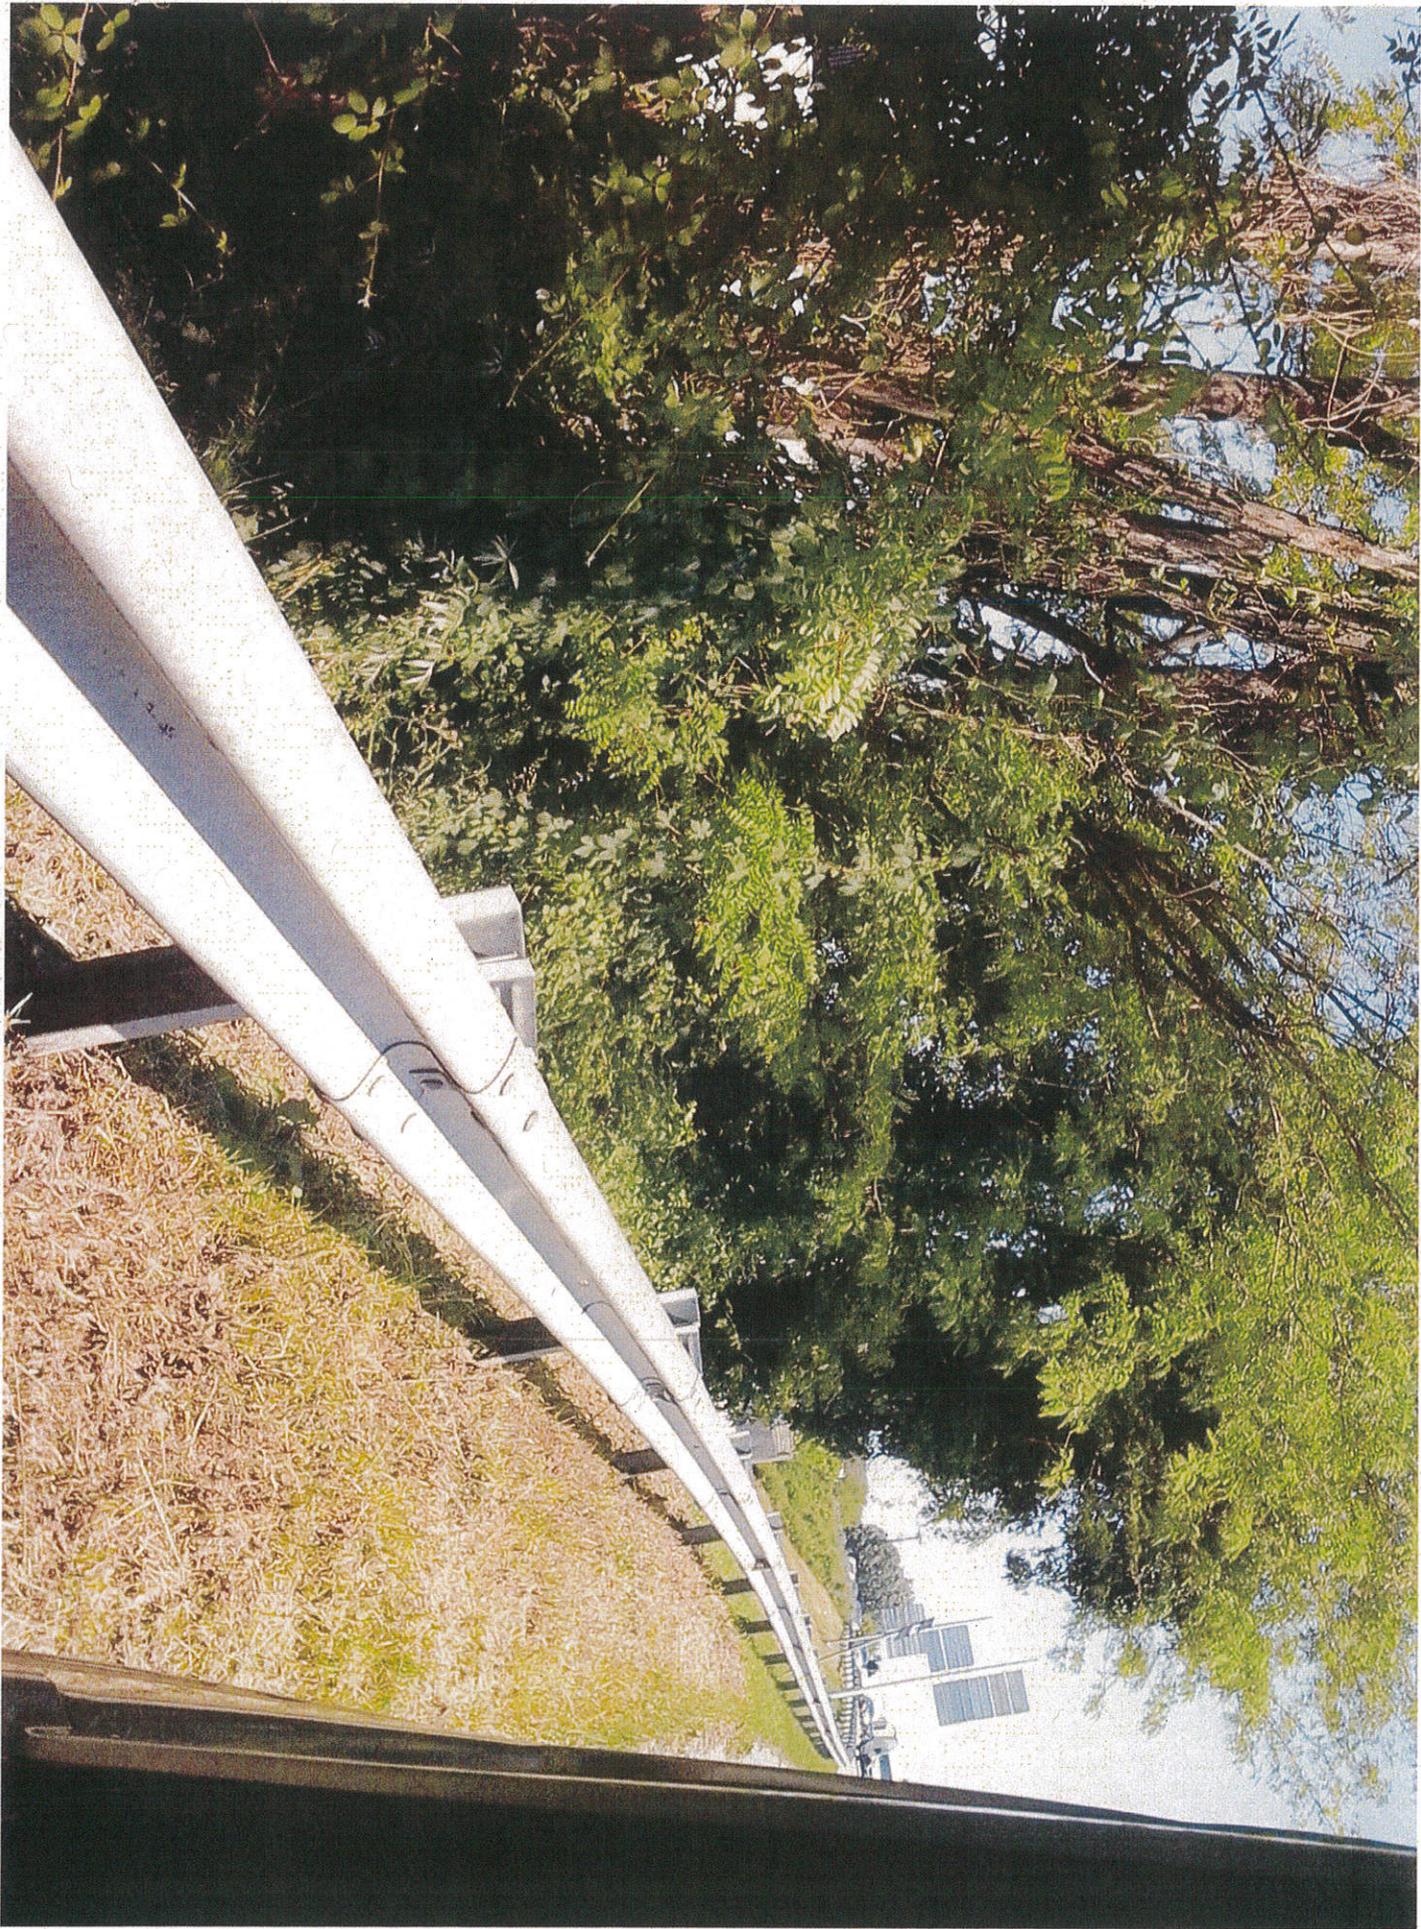
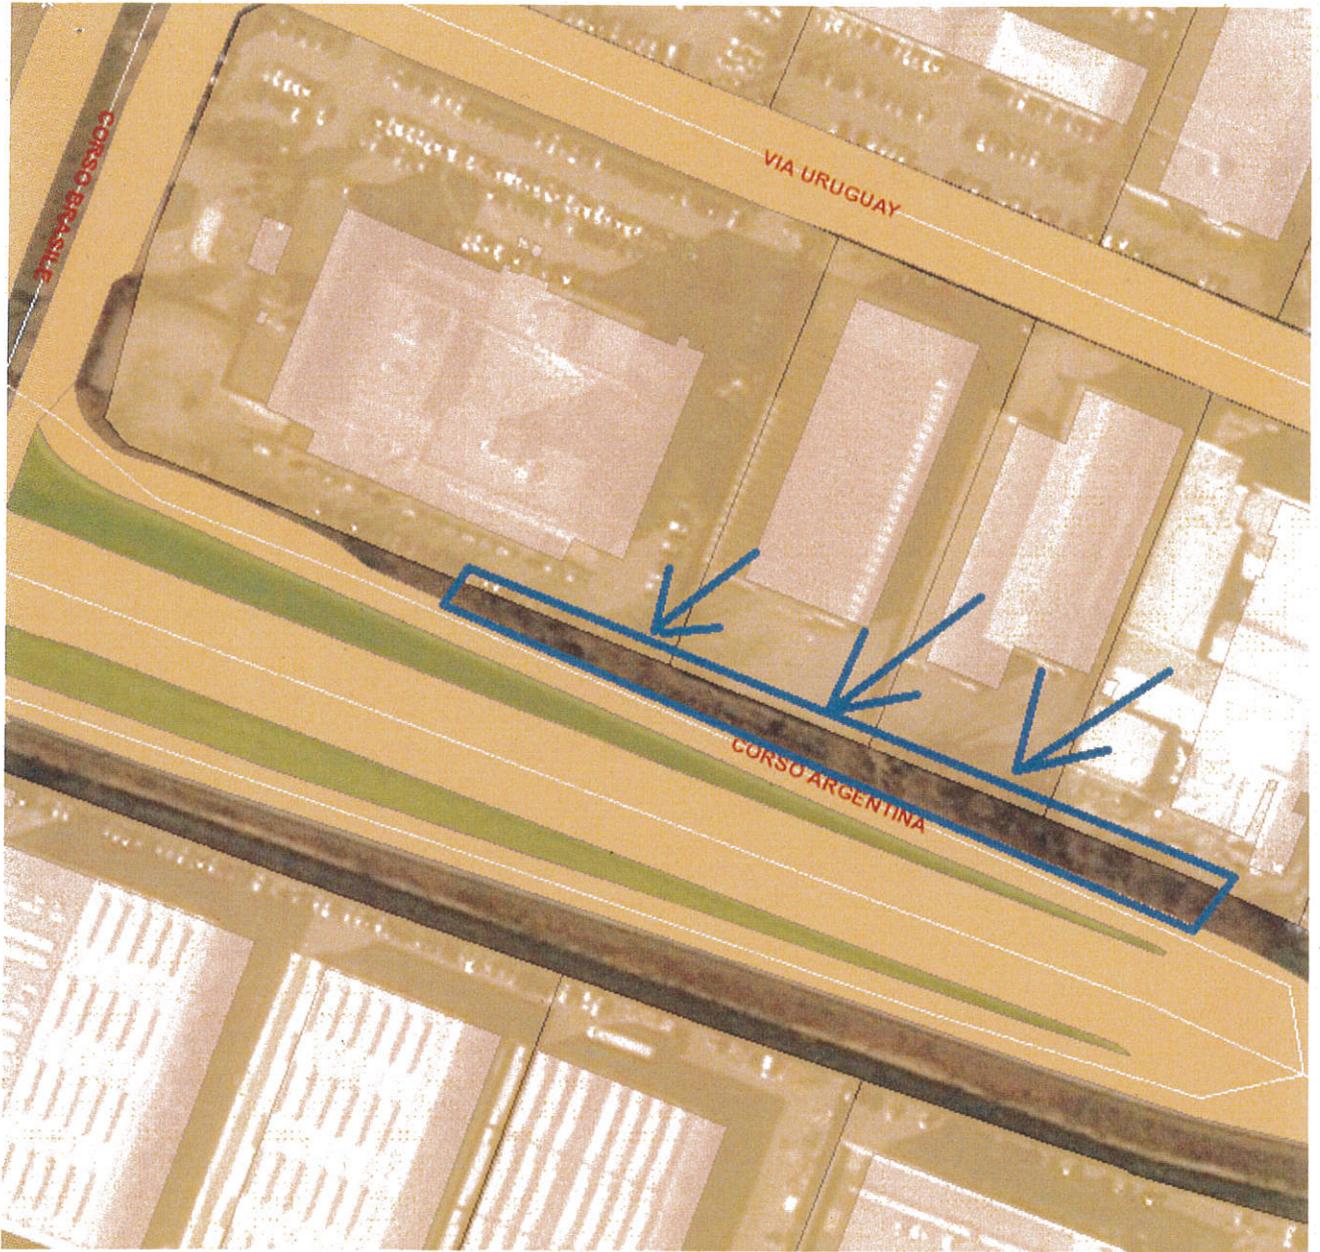
GIUDIZIO FINALE ai fini della sicurezza stradale, si procede al riassetto del filare di piante spontanee (pioppi, salici, robinie, ecc.) cresciute sul ciglio della tangenziale. Le piante si presentano in gran parte deperienti, sbrancate, secche. Verranno abbattuti solo gli esemplari non recuperabili con potature e non pericolose per la viabilità

X abbattimento

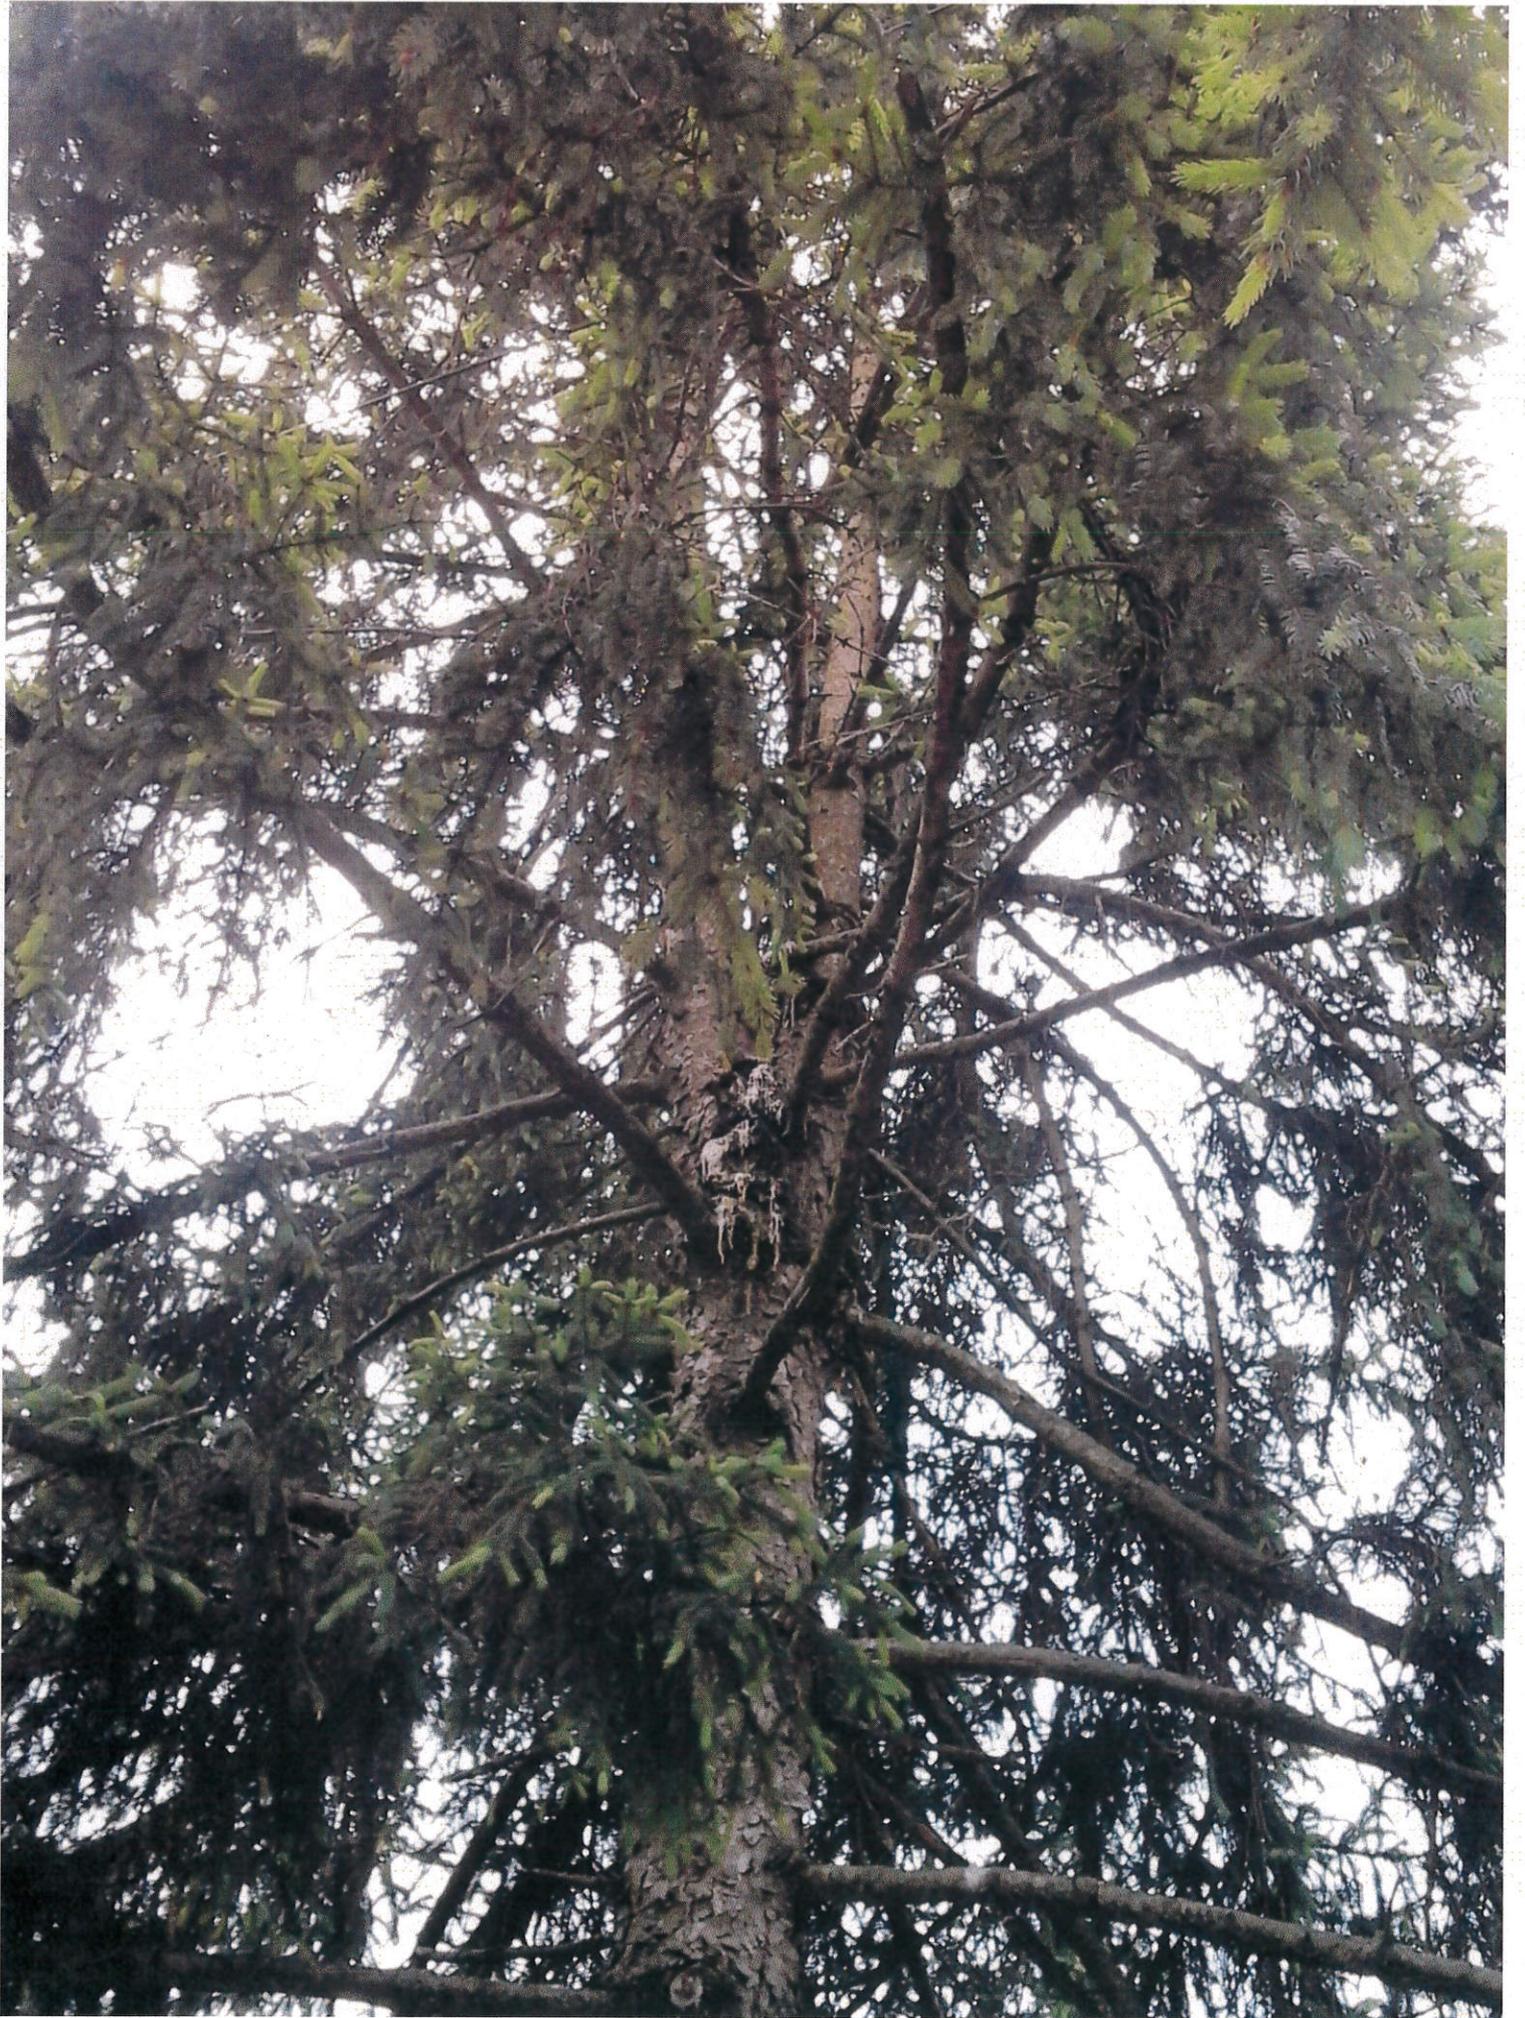
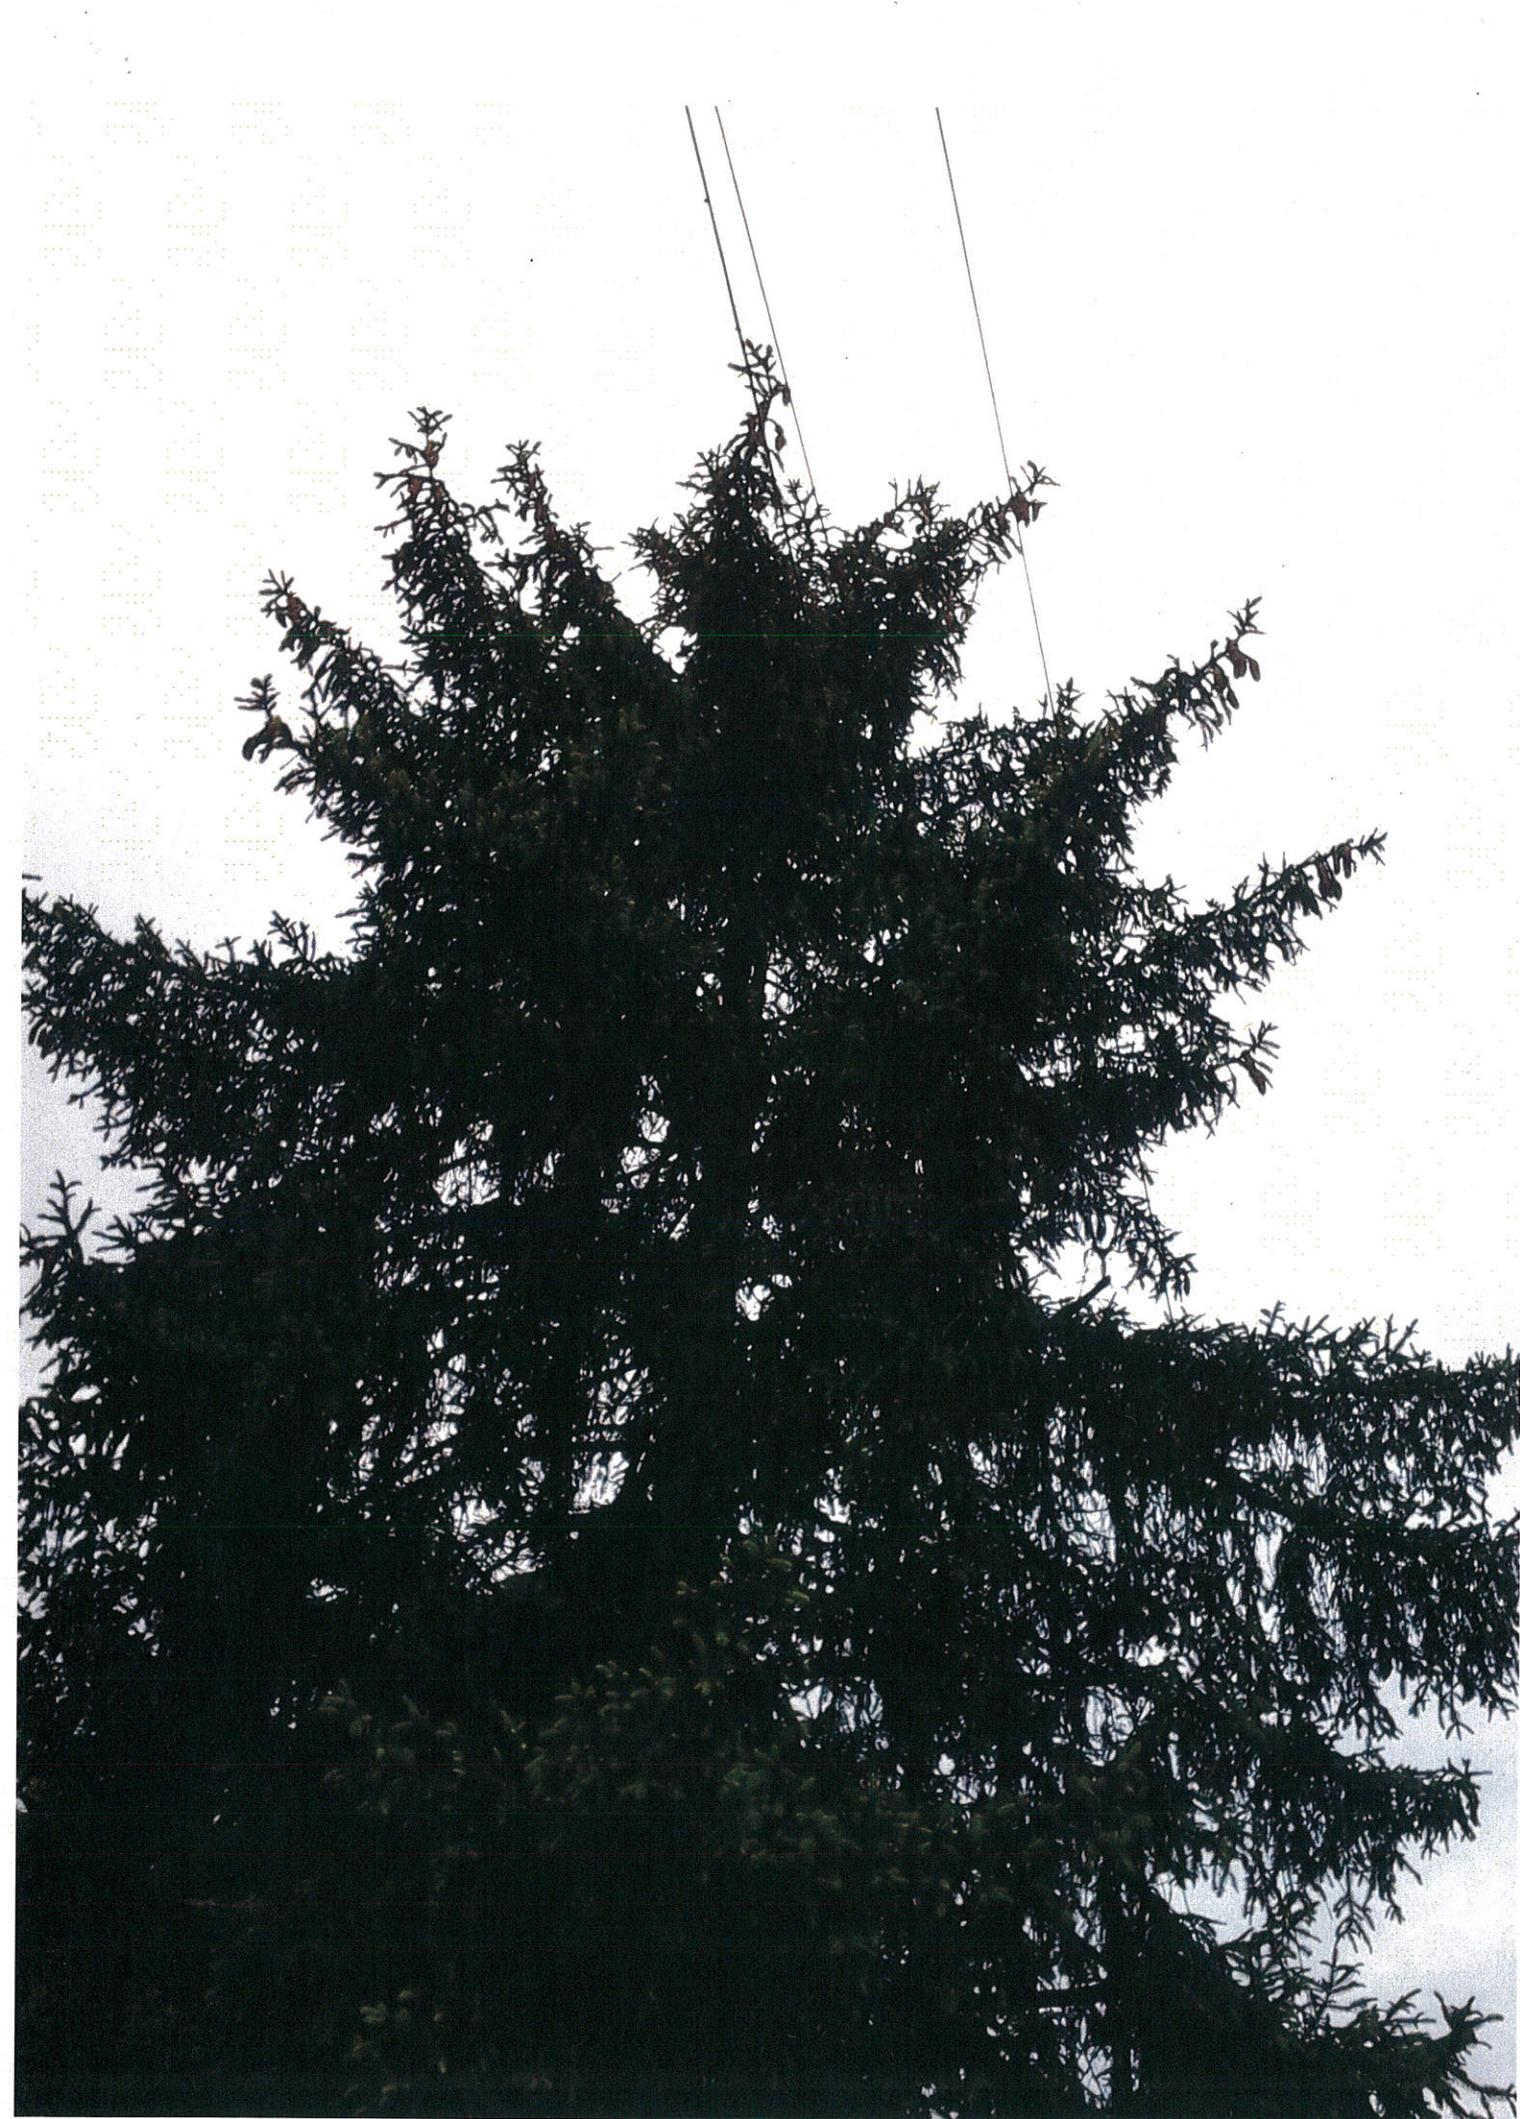
9991881-37
ABETE ROSSO

GIUDIZIO FINALE pianta con essudati e ferite al fusto. L'albero è in aperto conflitto con la linea elettrica aerea

X abbattimento
