SCHEDA ALBERATURE COMUNALI - RILIEVO VISIVO DI PRIMO LIVELLO

Corso Argentina - Uscita Corso Stati Uniti Cod via/area n.c. Quartiere 3 Albero n.c. Specie varietà: più varietà
 Pavimento Filtrante sì X no Protezione urti sì X no Palo tutore sì X no Lato della via dx sn
 Sito impianto aiuola spartitr. area cani area gioco area scolast. area verde banchina X ciglio marciapiede parcheggio parco parterre altro
 Classi altezza pianta (m) 0/7 X 7/18 18/25 > 25 Classi diametro fusto (cm) 0/20 X 21/40 > 40
 Conformazione generale normale inclinata sbilanciata inclinata/sbilanciata Conflitti assente sottoservizi manufatti altro
 Chioma diametro m _____ profondità m _____ Condizione generale normale deperiente gravemente deperiente morta
 Irrigazione impianto soccorso X assente Dissesti marciapiede sì no Gravi danni sì no Altro

Via Tre Garofani - Scuola Manin Cod area 9991881 Quartiere 4 Albero N. 37 Specie varietà abete rosso

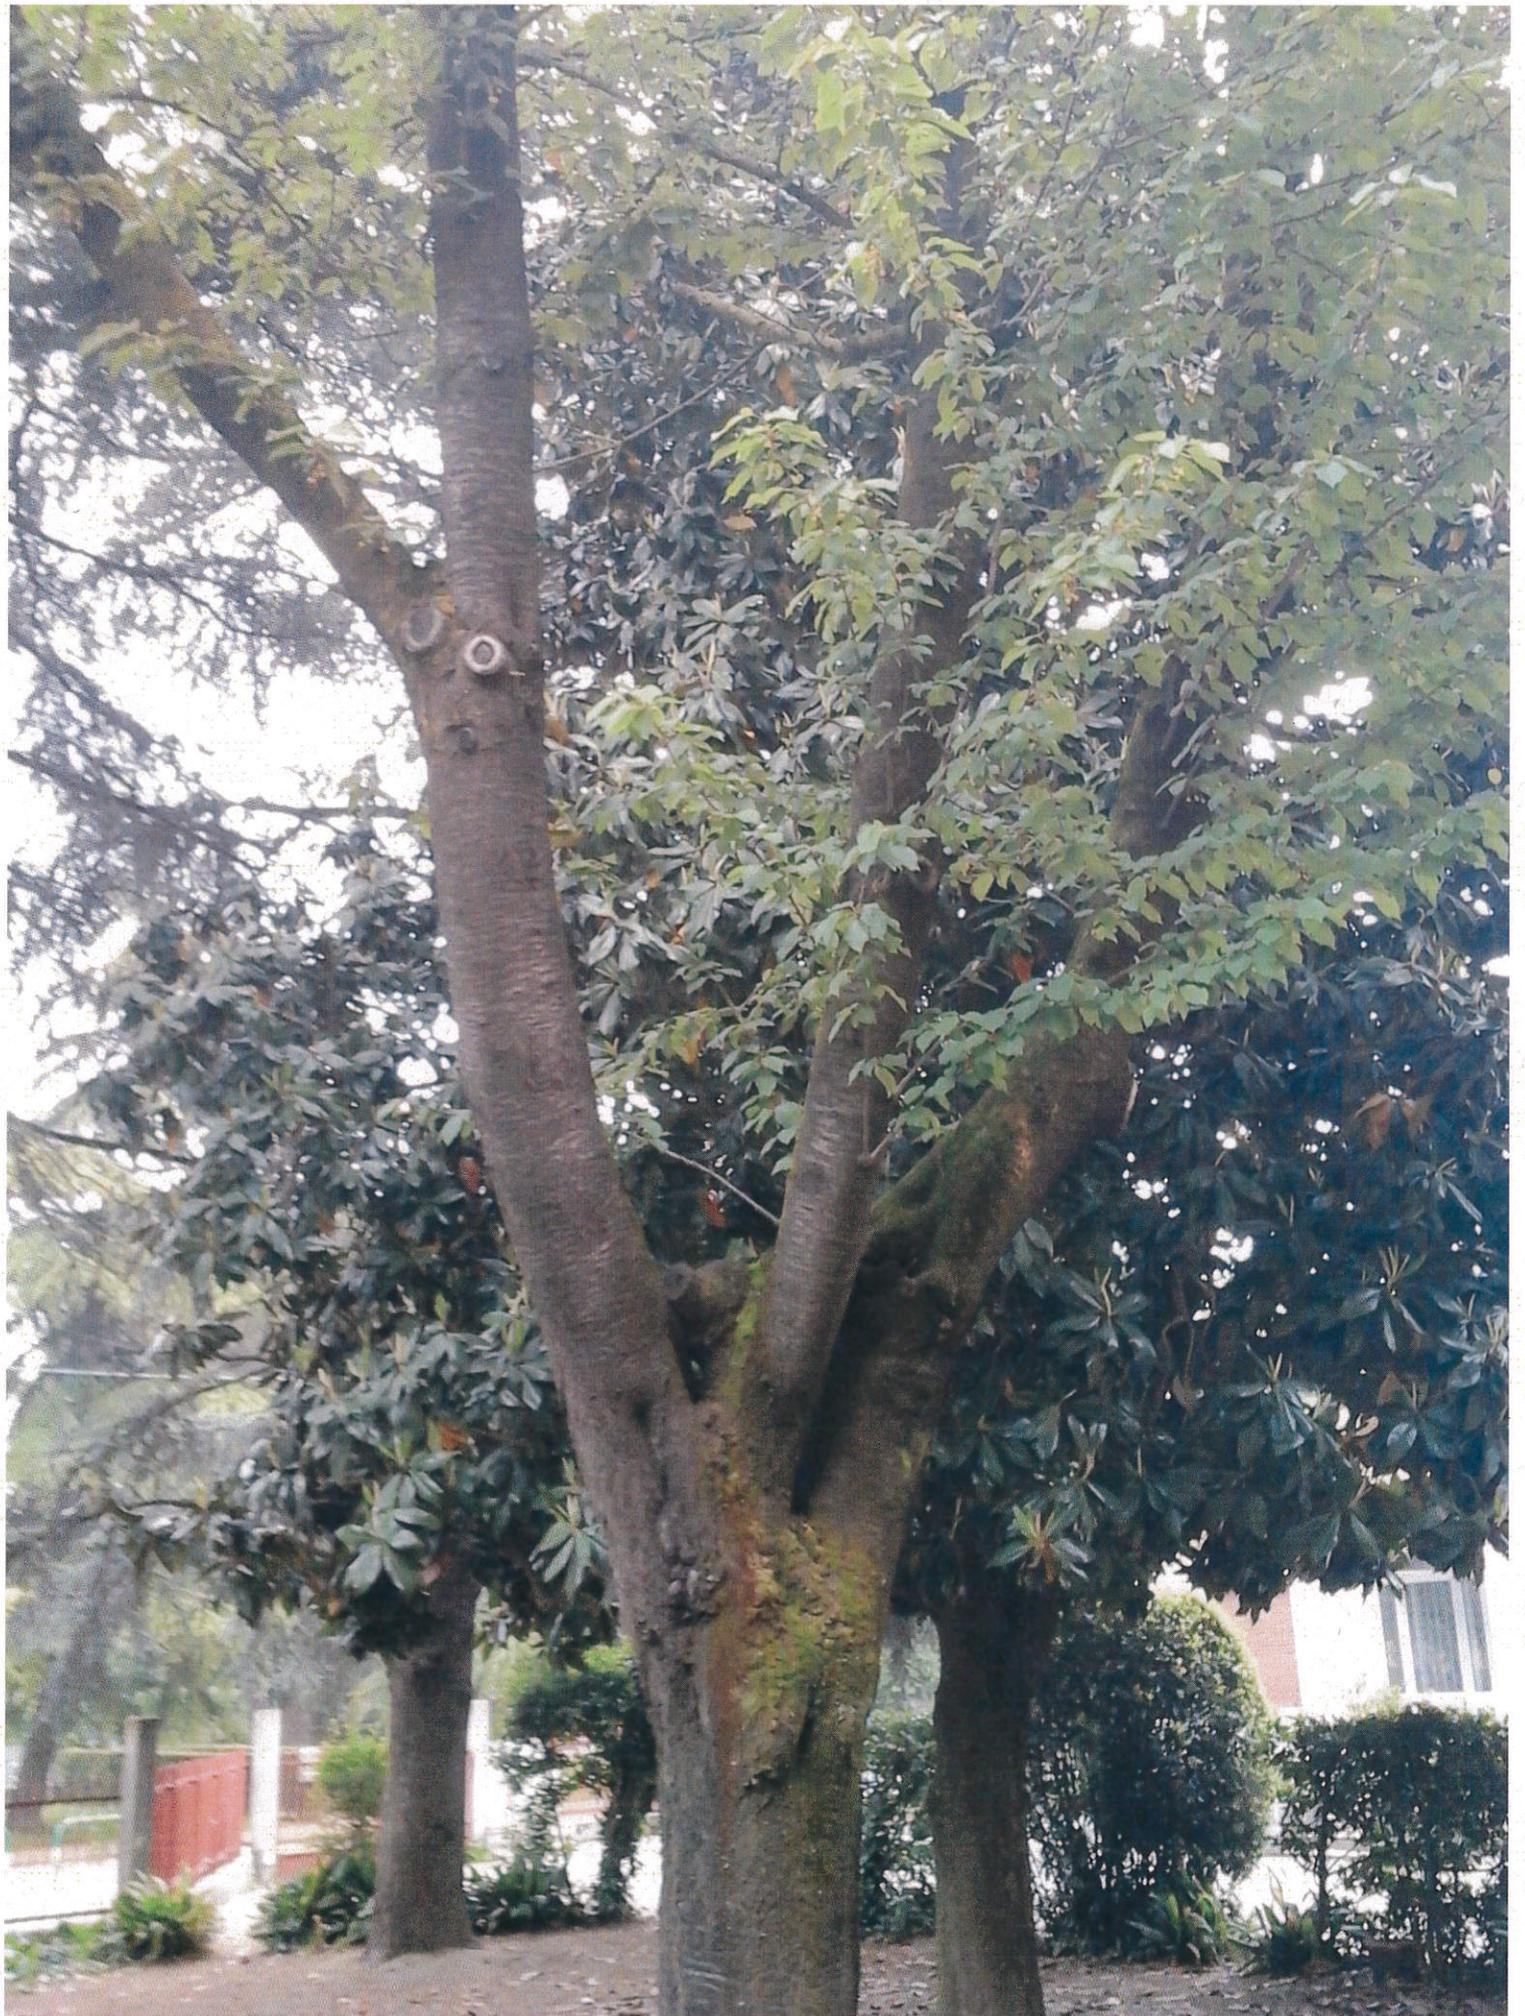
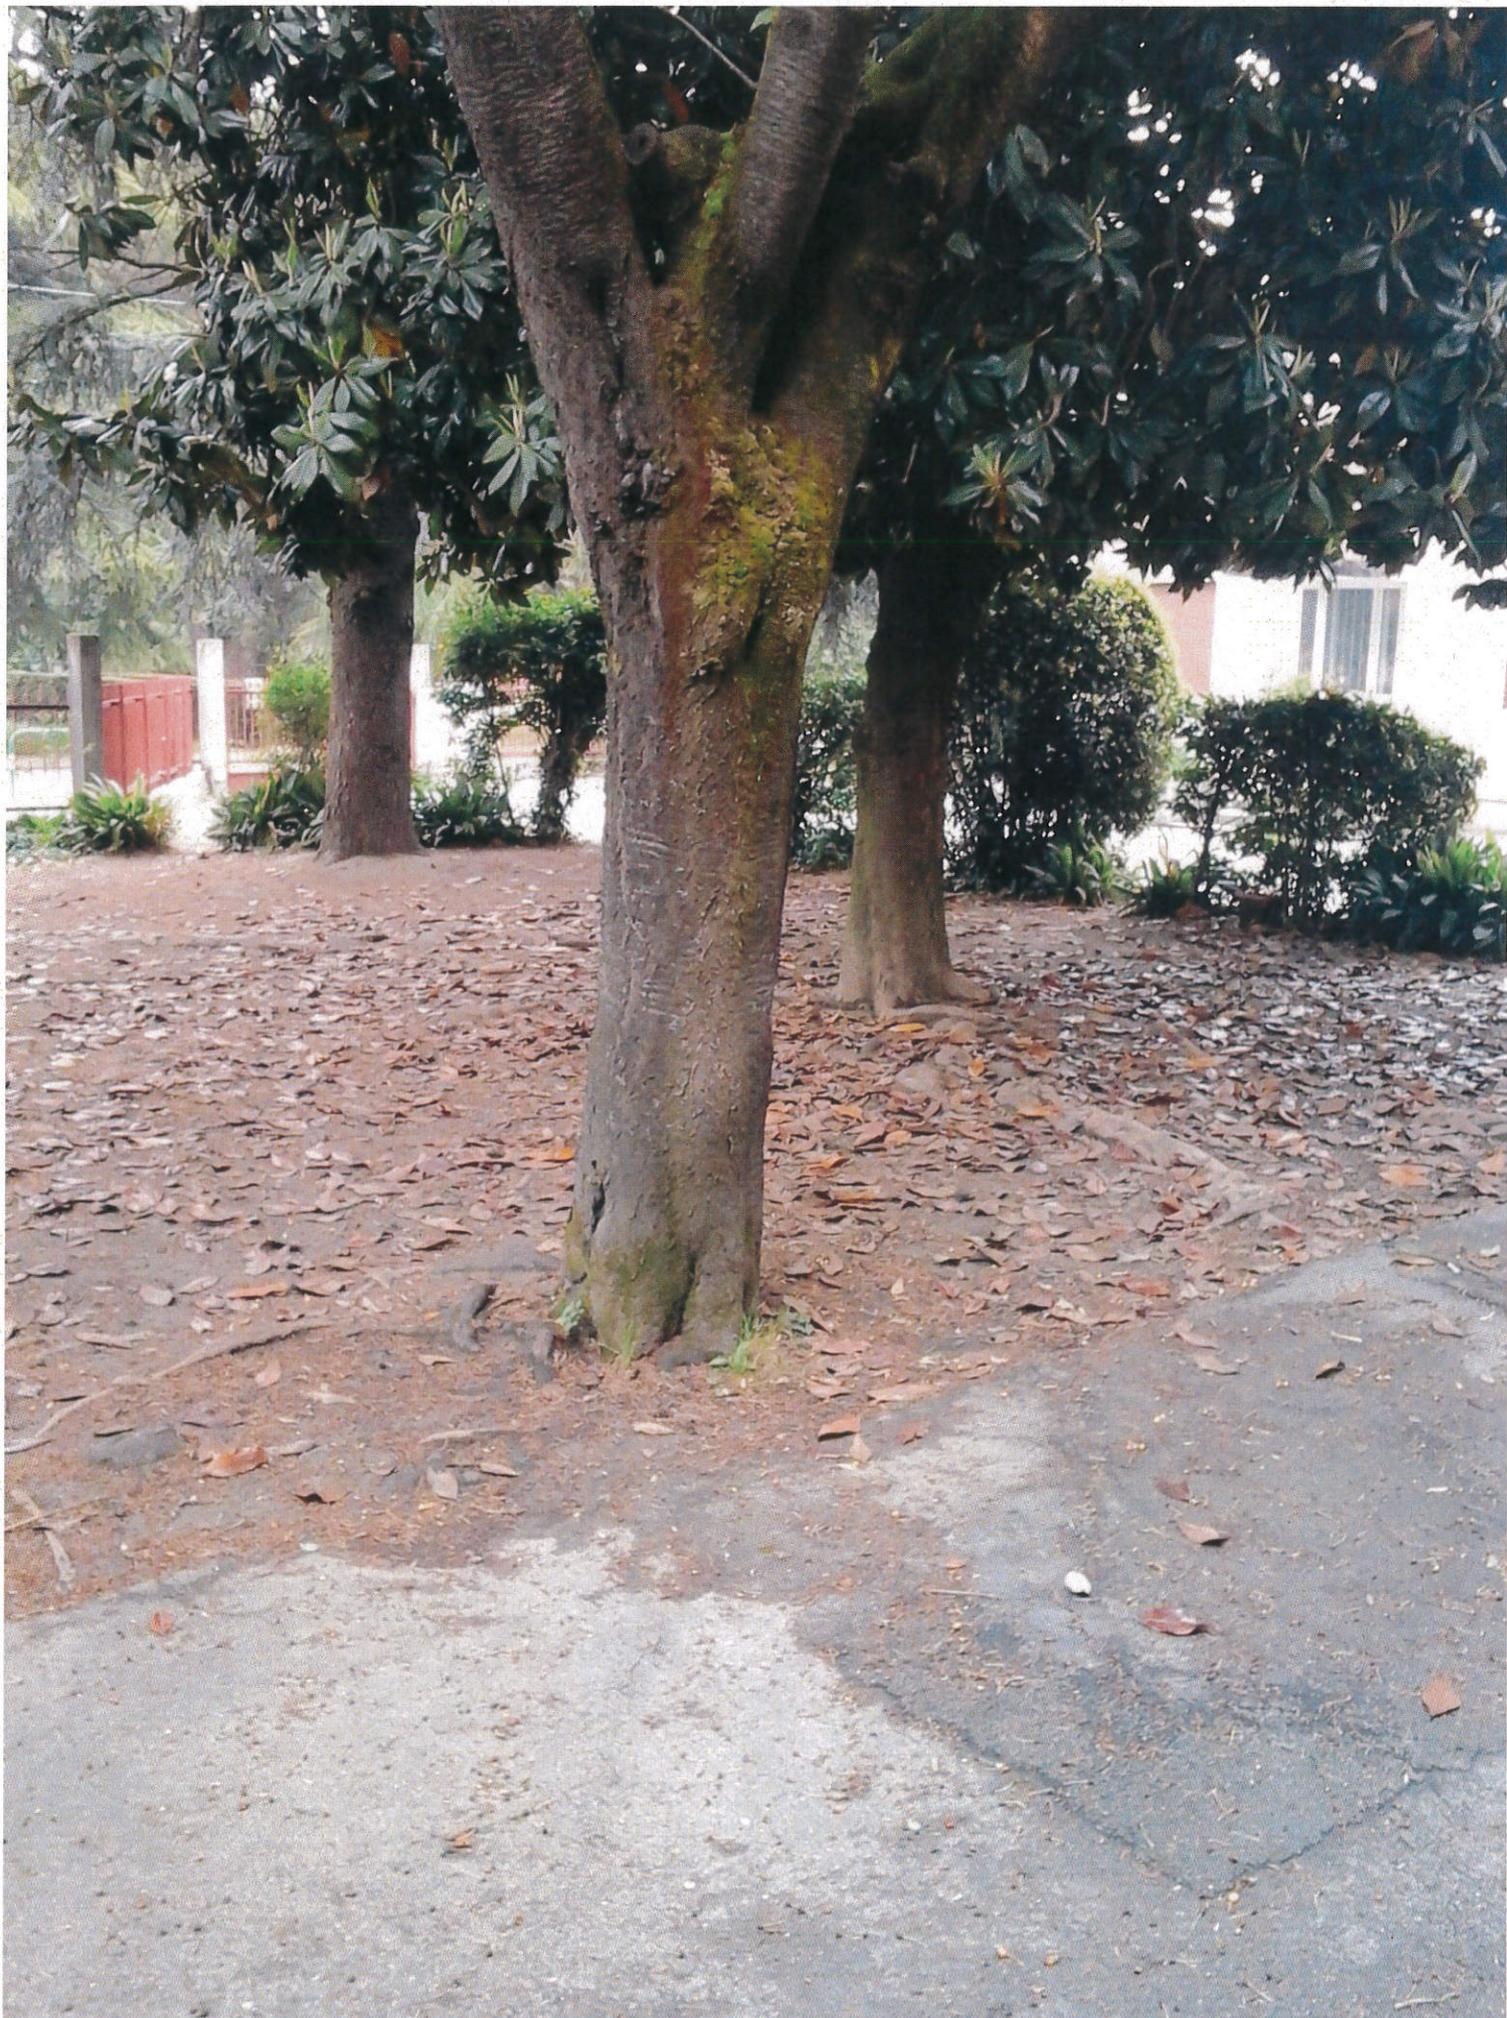
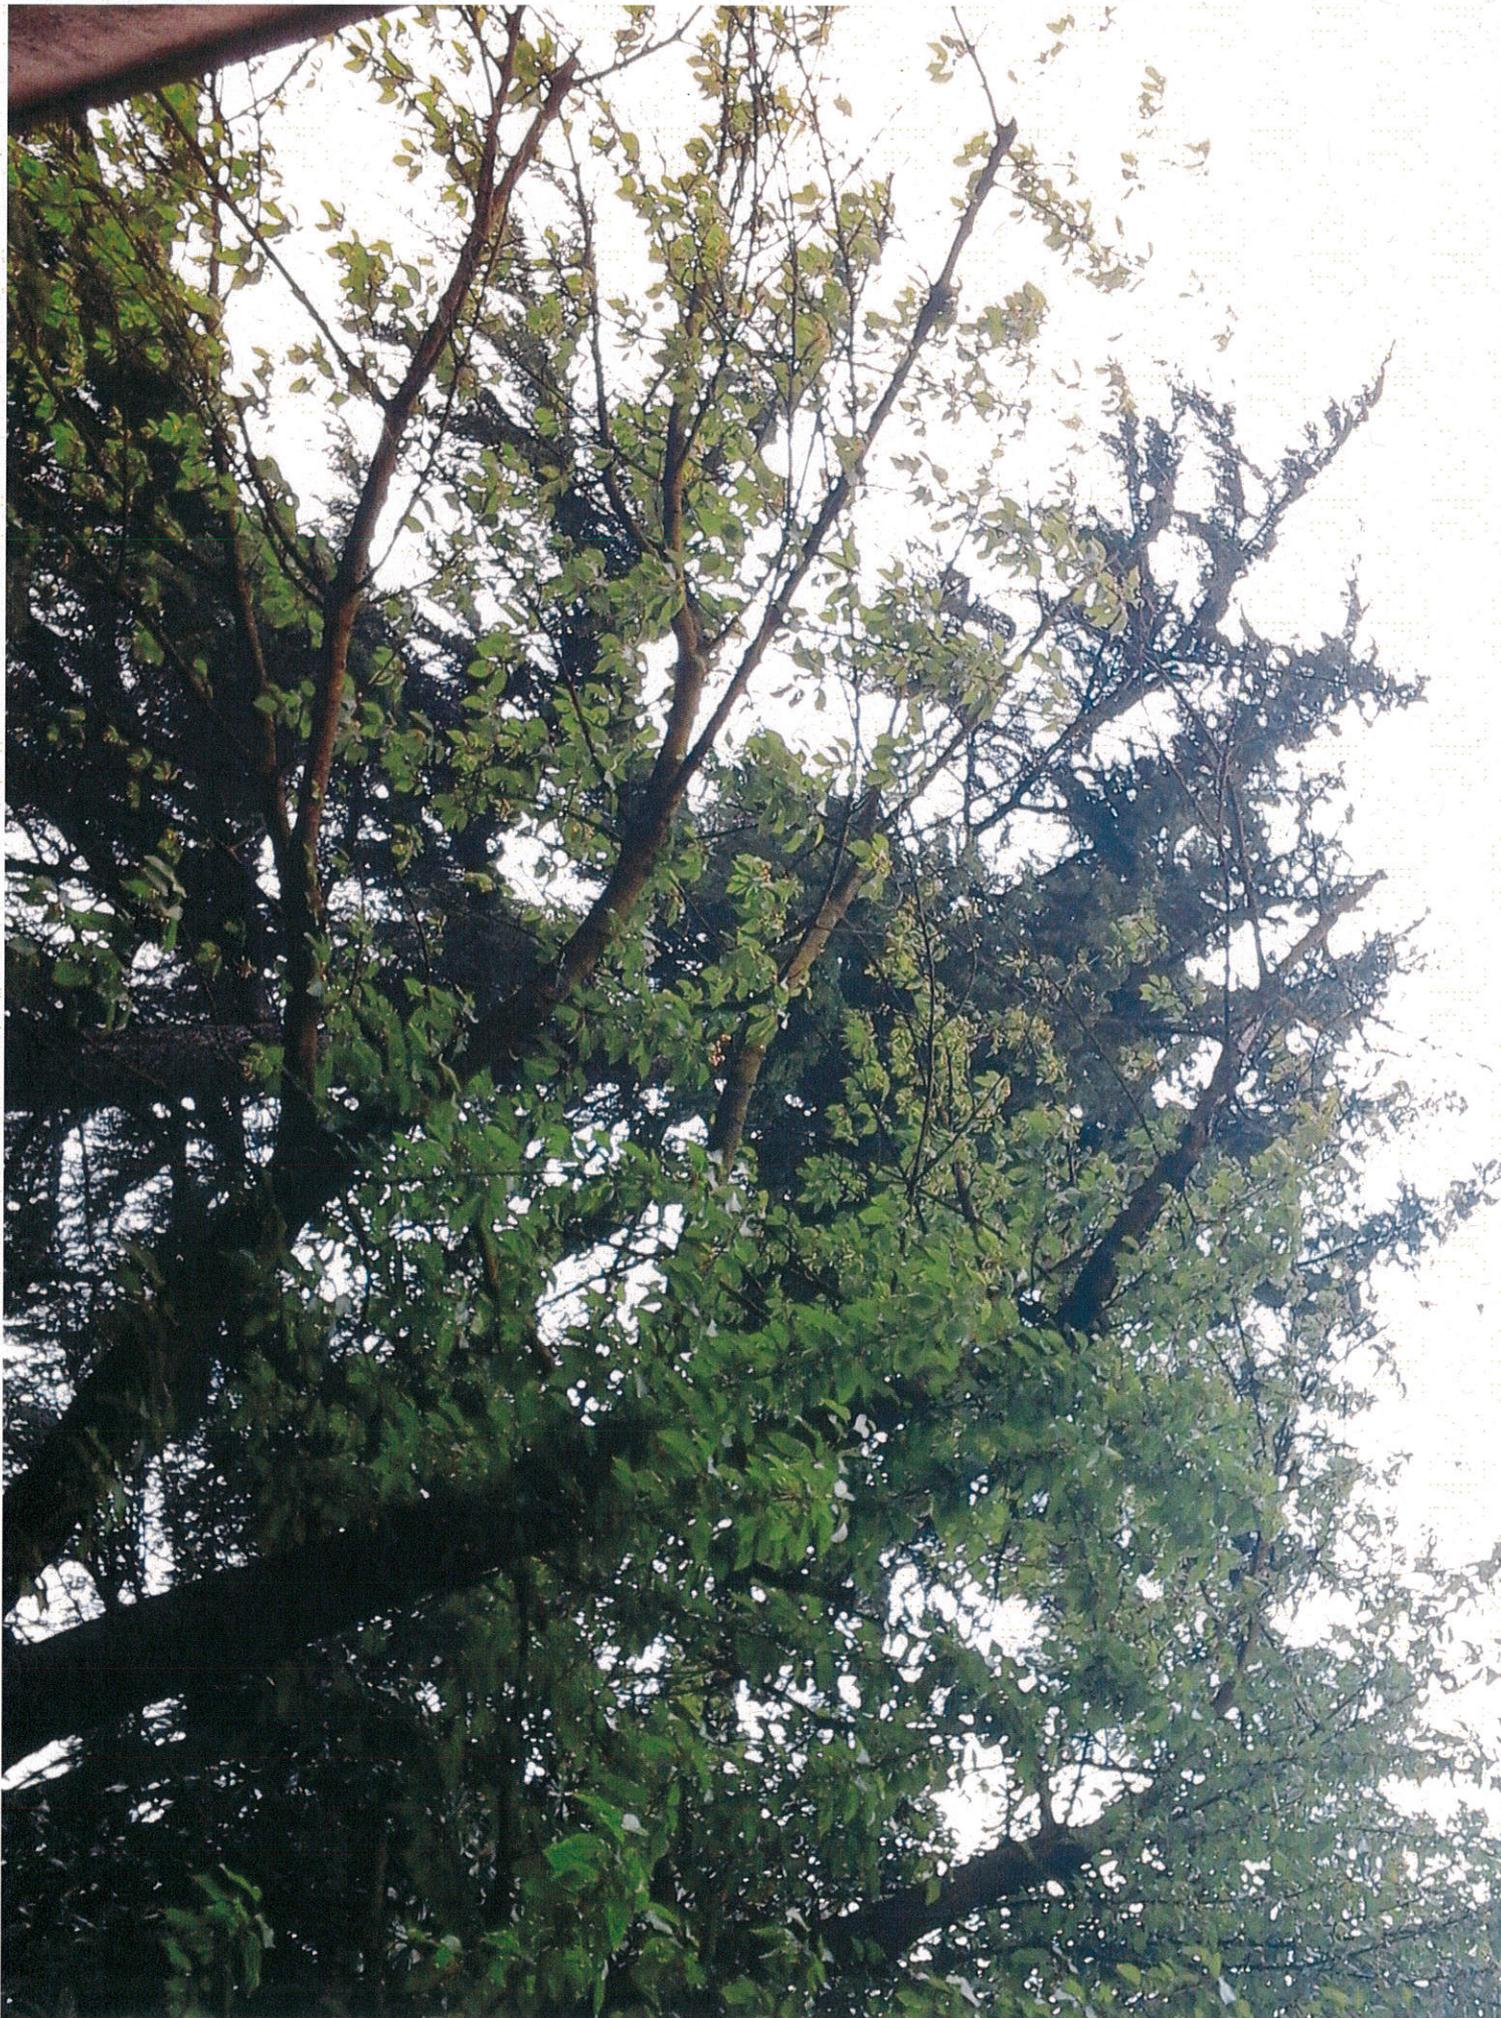
999 1881-39 CILIEGIO

GIUDIZIO FINALE pianta con carie al fusto e seccumi apicale non recuperabile. Rischio elevato considerando la sensibilità del sito.

X abbattimento

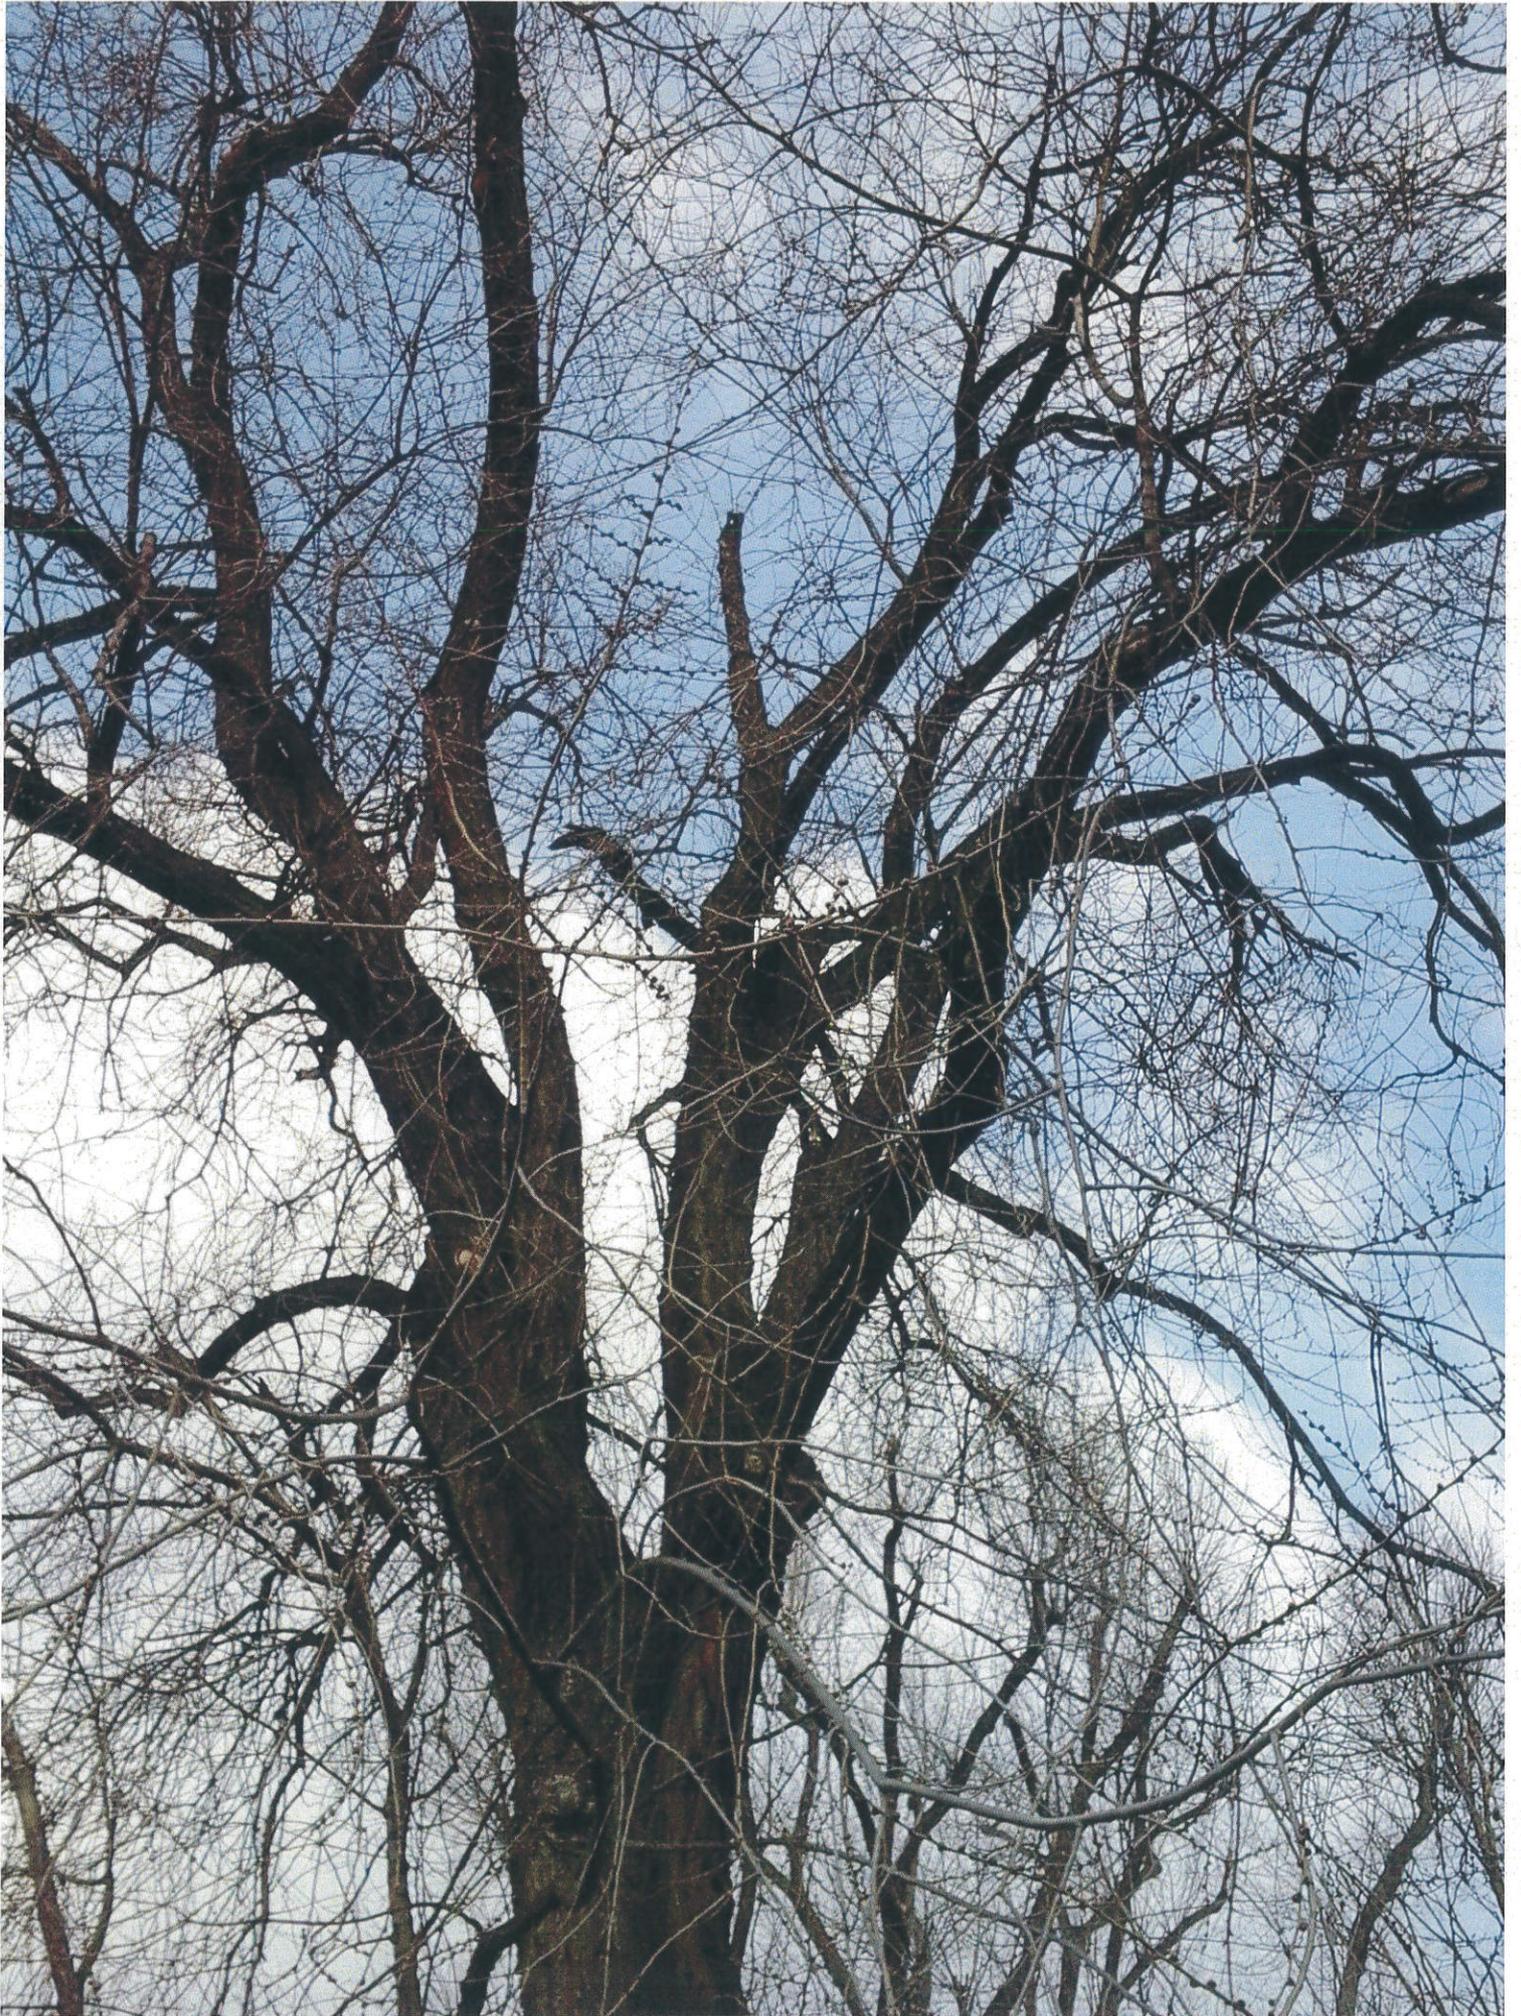
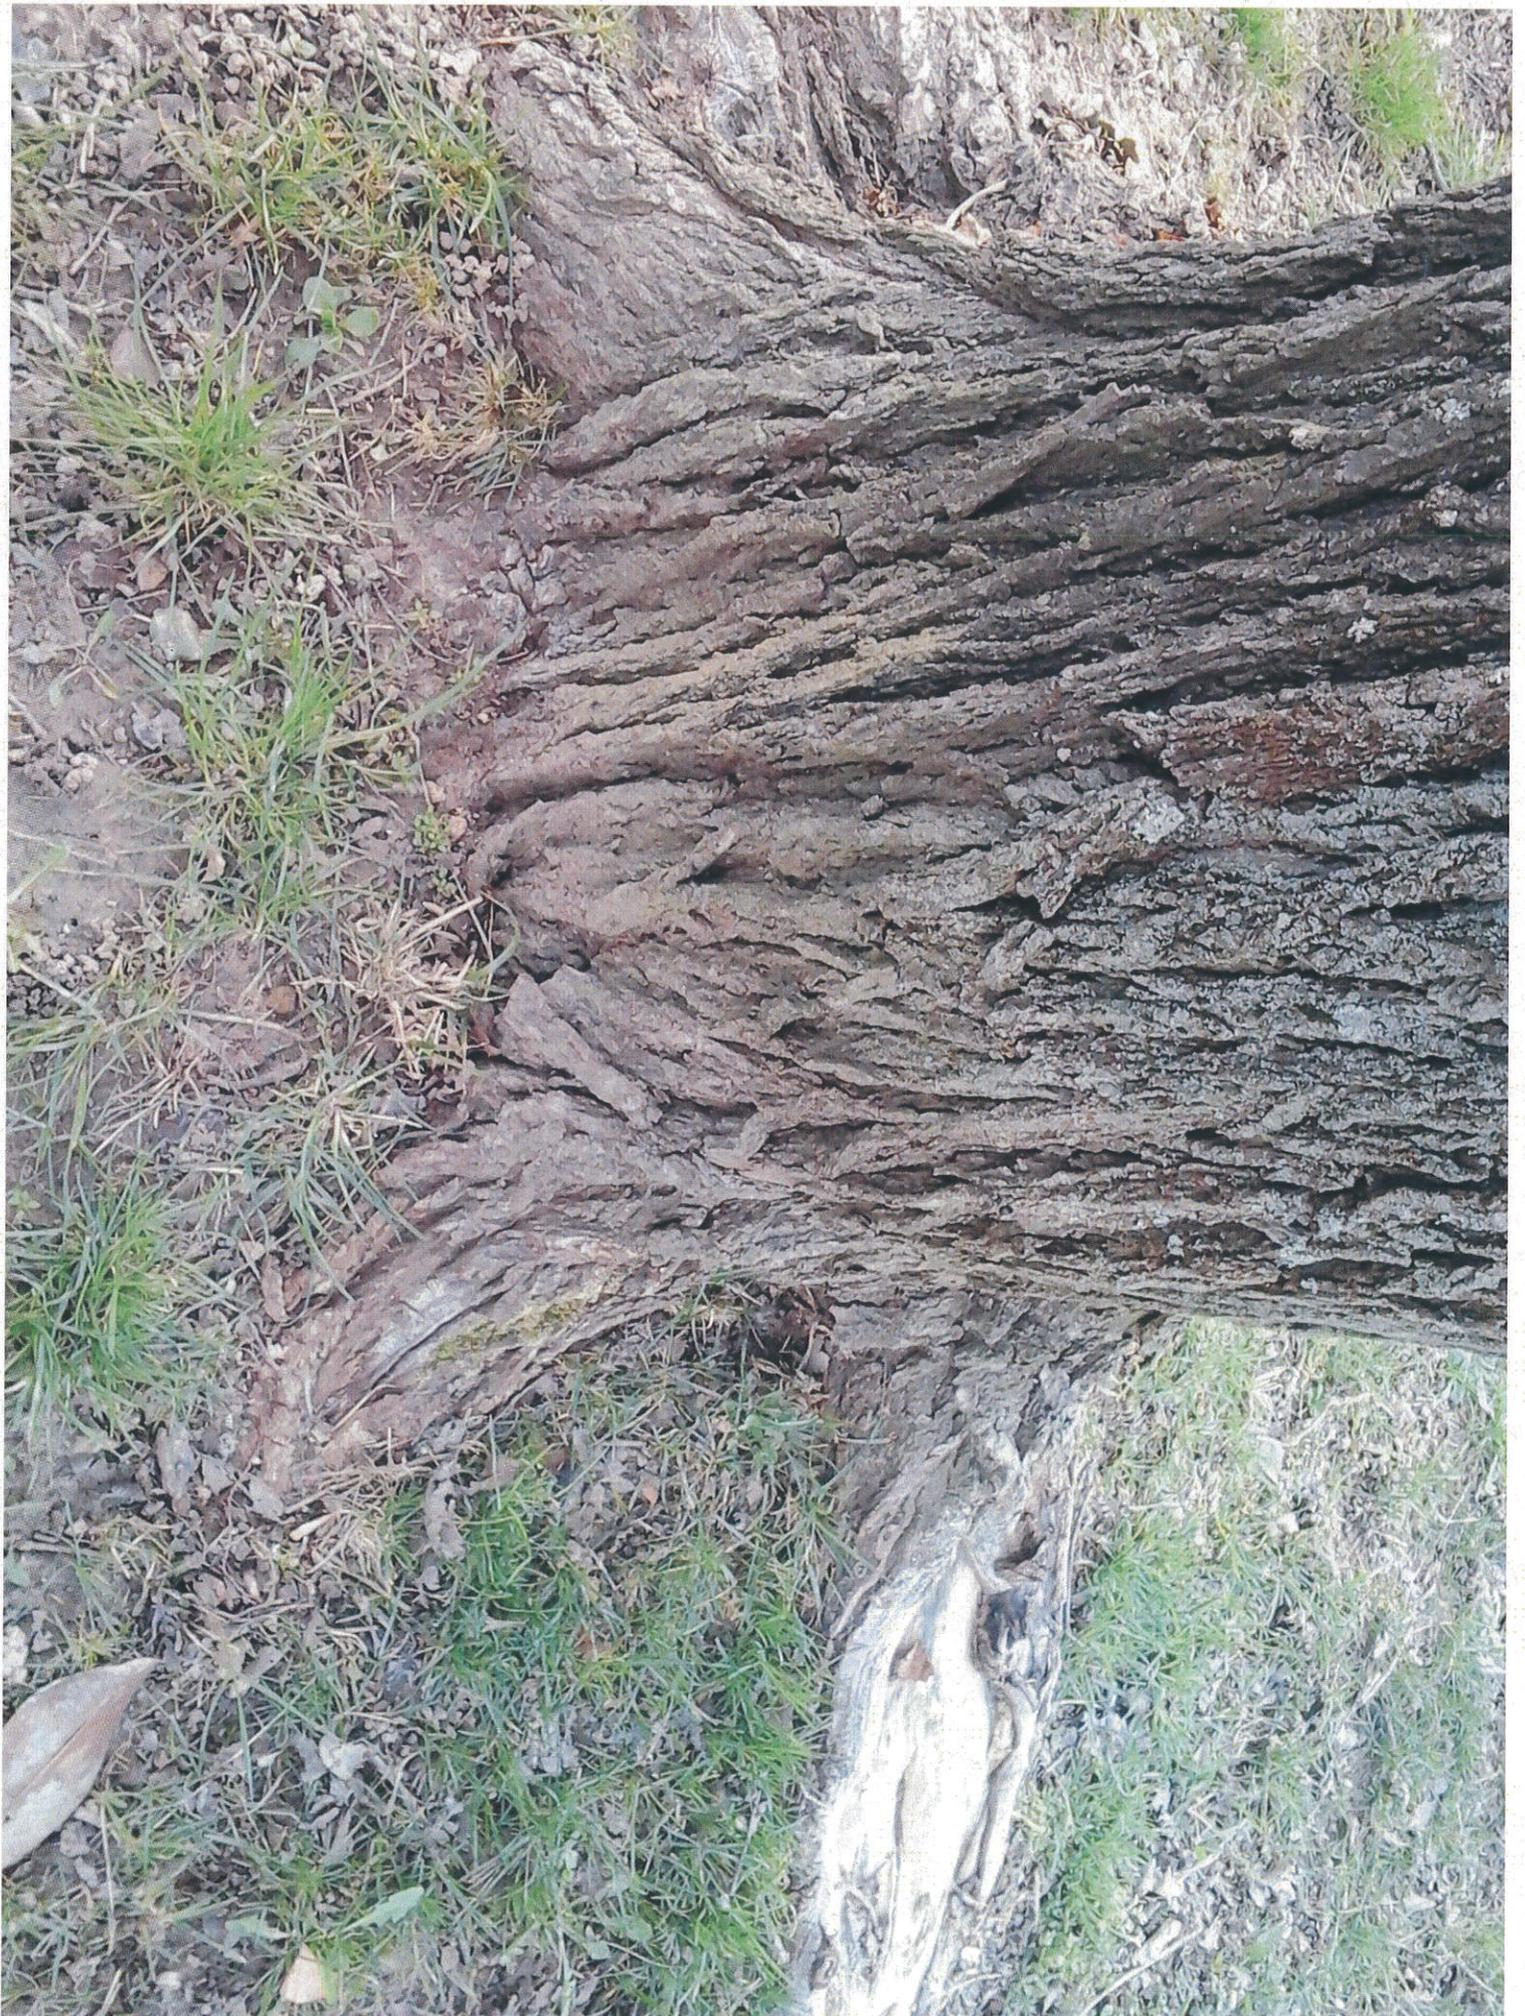
9991010-7 OLMO

pianta irrecuperabile: presenta segni di carie e carpofori al colletto, la chioma ha branche secche ed evidenti segni di autoriduzione.

X abbattimento
