**Oggetto: abbattimento di 1 pianta di Prunus in via Buonarroti (n. inv. 11). Delibera del C.C. n. 2006/0042 del 05/06/06.**

**Oggetto: abbattimento di 2 piante di robinia in via Pelosa (n. inv. 6 e 8). Delibera del C.C. n. 2006/0042 del 05/06/06.**

**Oggetto: abbattimento di 1 pianta di robinia in via Thaon di Revel (n. inv. 37). Delibera del C.C. n. 2006/0042 del 05/06/06.**

**Oggetto: abbattimento di una pianta di platano in via Vlacovich (n. inv. 7 dell'inventario delle alberature comunali):**

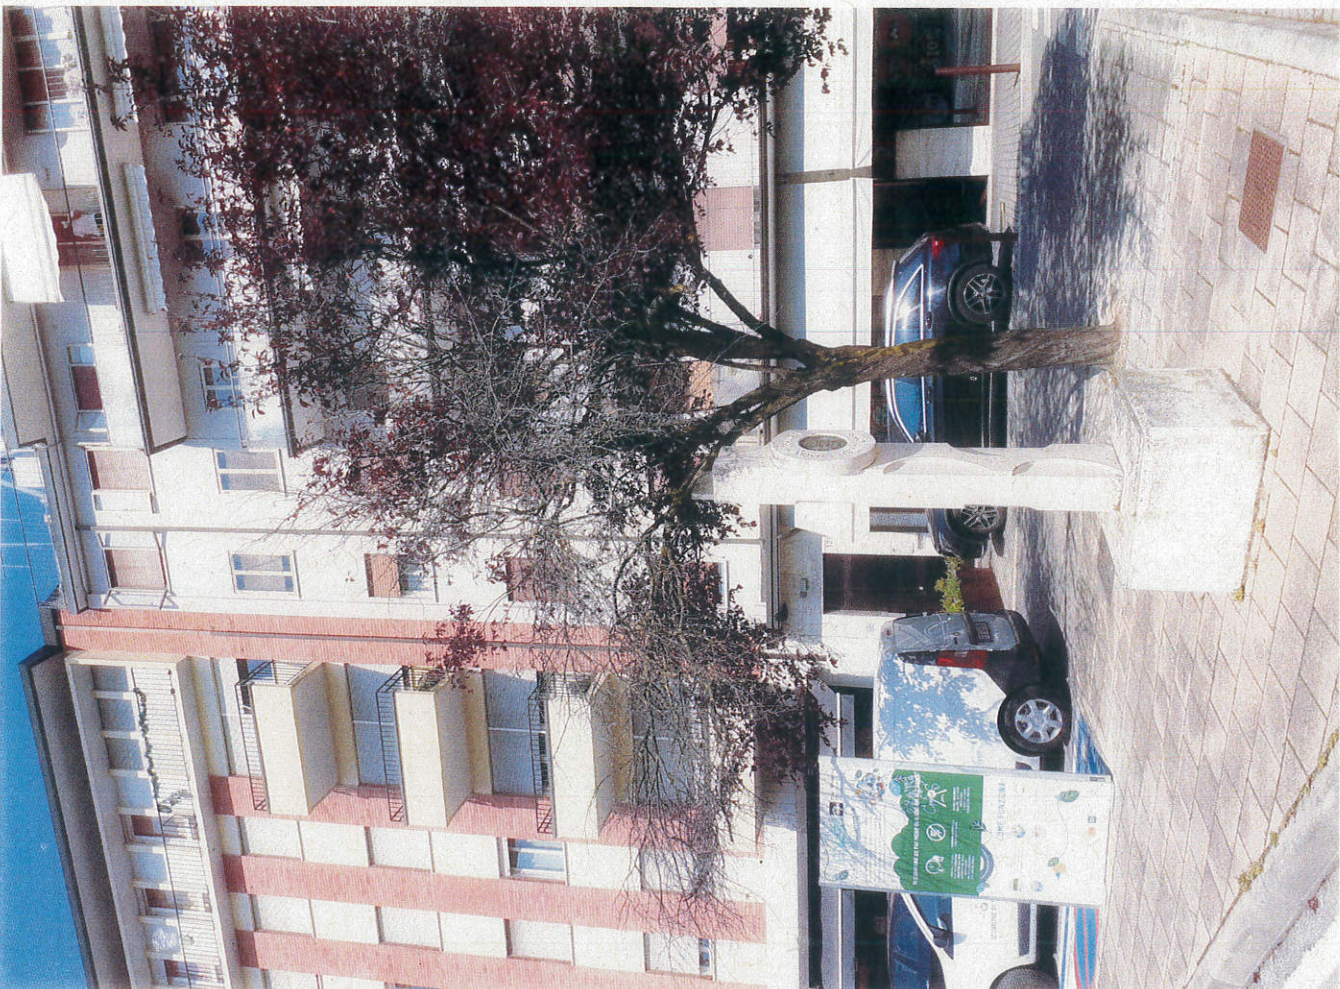
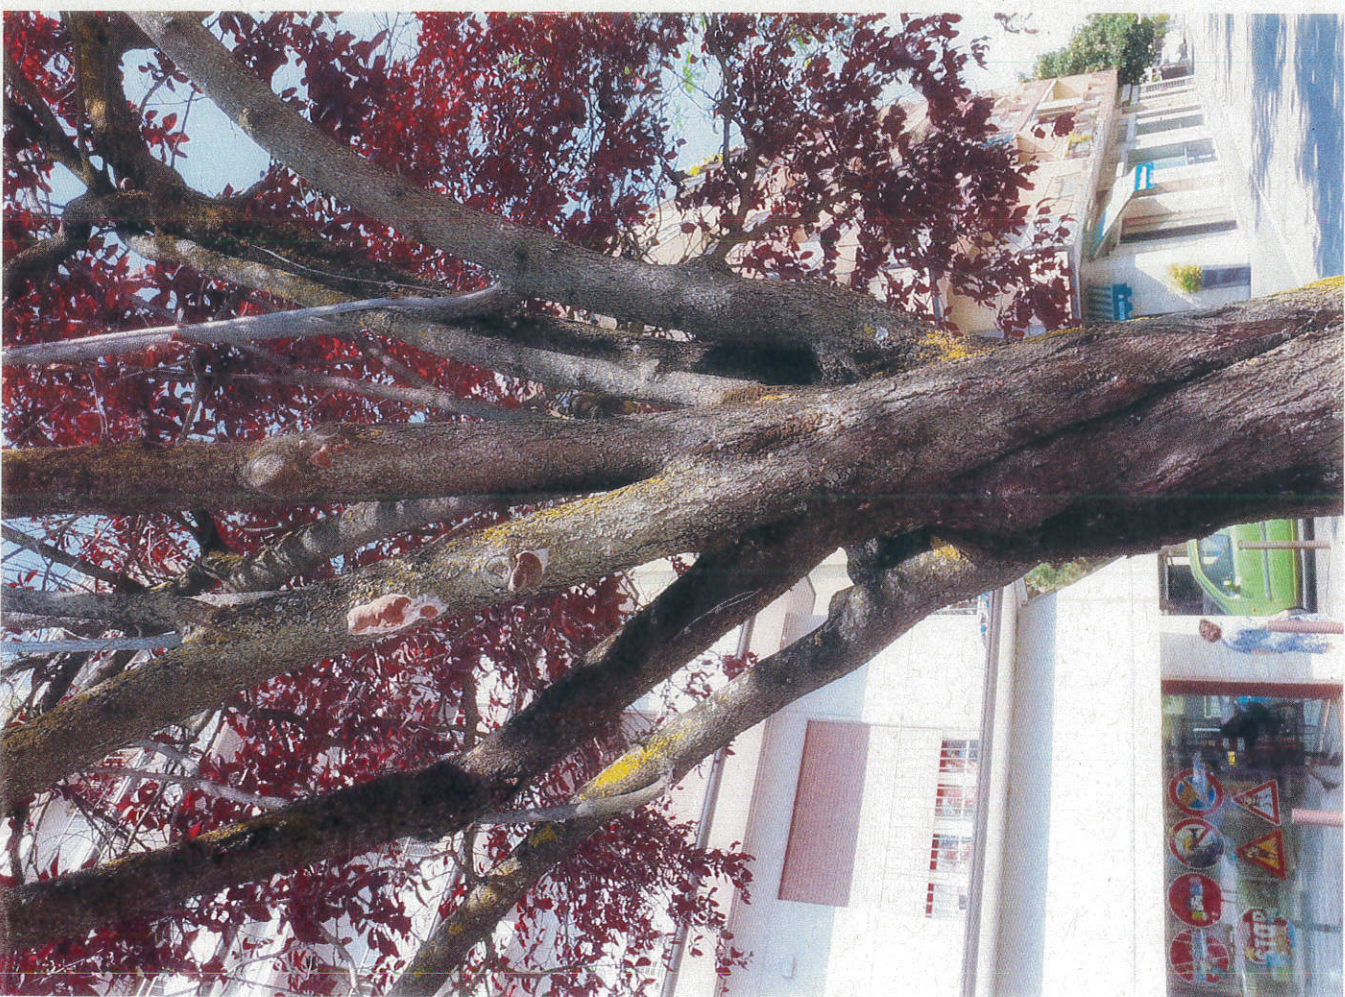
A seguito sopralluogo nella via in oggetto si è riscontrato che la pianta n inv 1 presenta rami secchi, carpofori e seccume. Considerato lo stato fitosanitario gravemente compromesso si provvederà all'abbattimento. Al Quartiere si comunica ai sensi della delibera di C.C. n. 42 del 05/06/06.

| N. INV. | SPECIE | MOTIVAZIONE | SOSTITUZIONE | NOTE |
|---|---|---|---|---|
| 11 | Prunus | Pianta compromessa, pericolo di schianto | Prunus | |

La sostituzione è prevista nella stagione idonea  
I fogli notizie relativi verranno collocati entro 2 giorni dall'intervento.

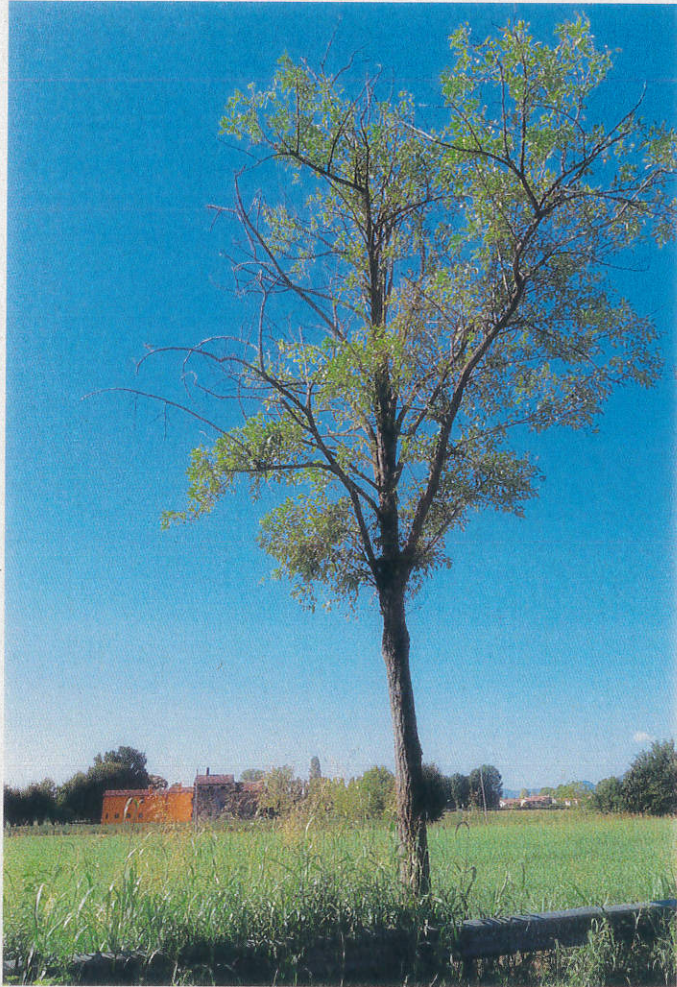
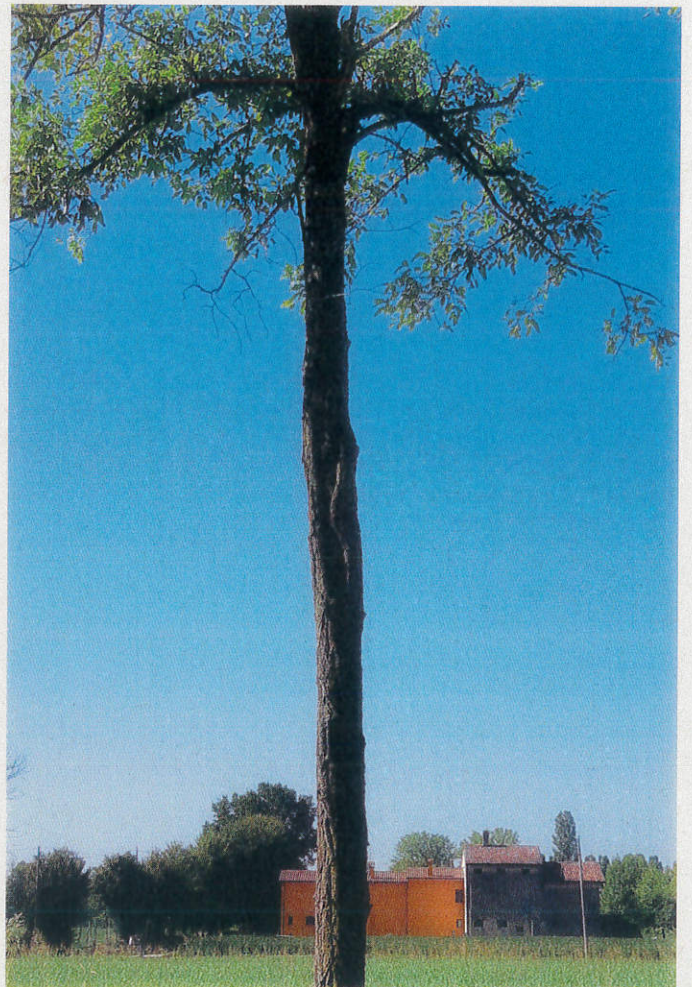
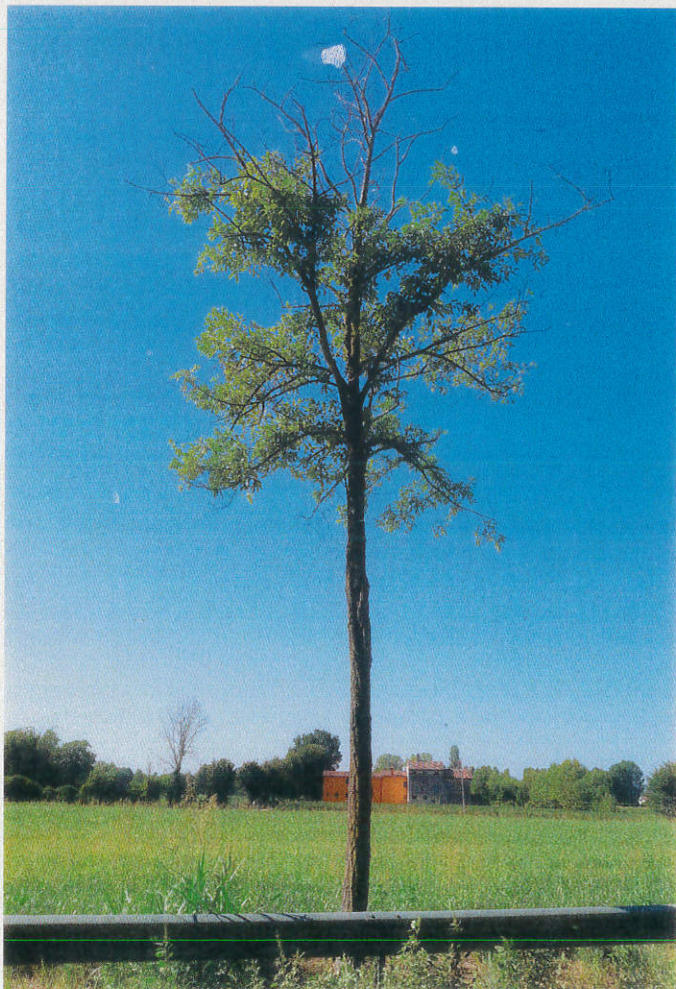
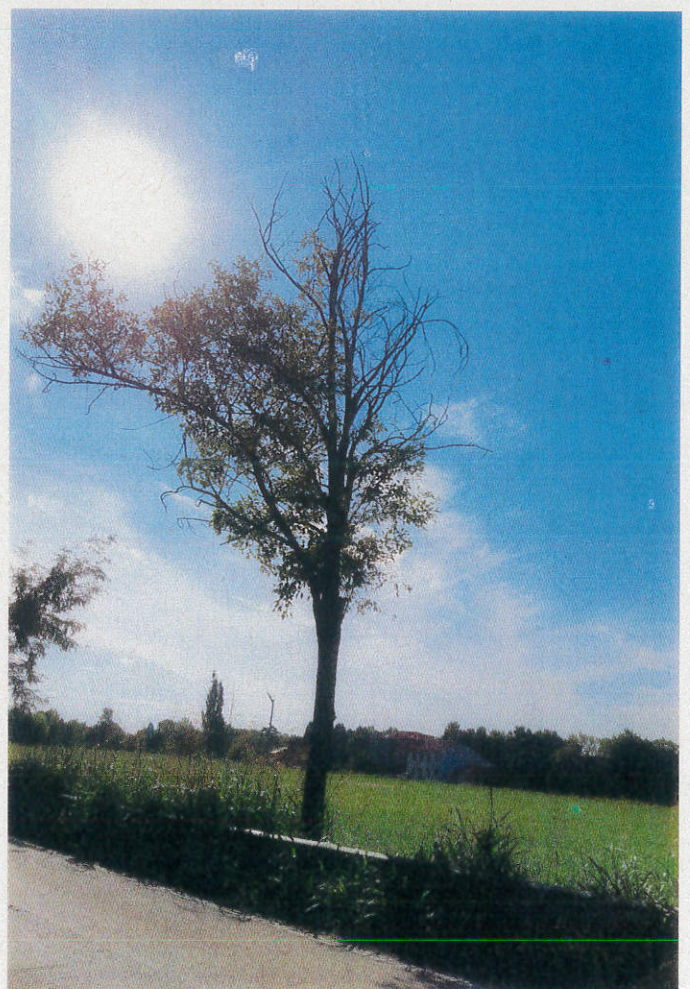
A seguito sopralluogo nella via in oggetto si è riscontrato che le piante n inv 6 e 8 si presentano gravemente deperienti con chioma in gran parte secca. Considerato lo stato fitosanitario compromesso si provvederà all'abbattimento. Al Quartiere si comunica ai sensi della delibera di C.C. n. 42 del 05/06/06.

| N. INV. | SPECIE | MOTIVAZIONE | SOSTITUZIONE | NOTE |
|---|---|---|---|---|
| 6 - 8 | robinia | Piante compromesse, pericolo di schianto | prevista | |

La sostituzione è prevista nella stagione idonea.  
I fogli notizie relativi verranno collocati entro 2 giorni dall'intervento.

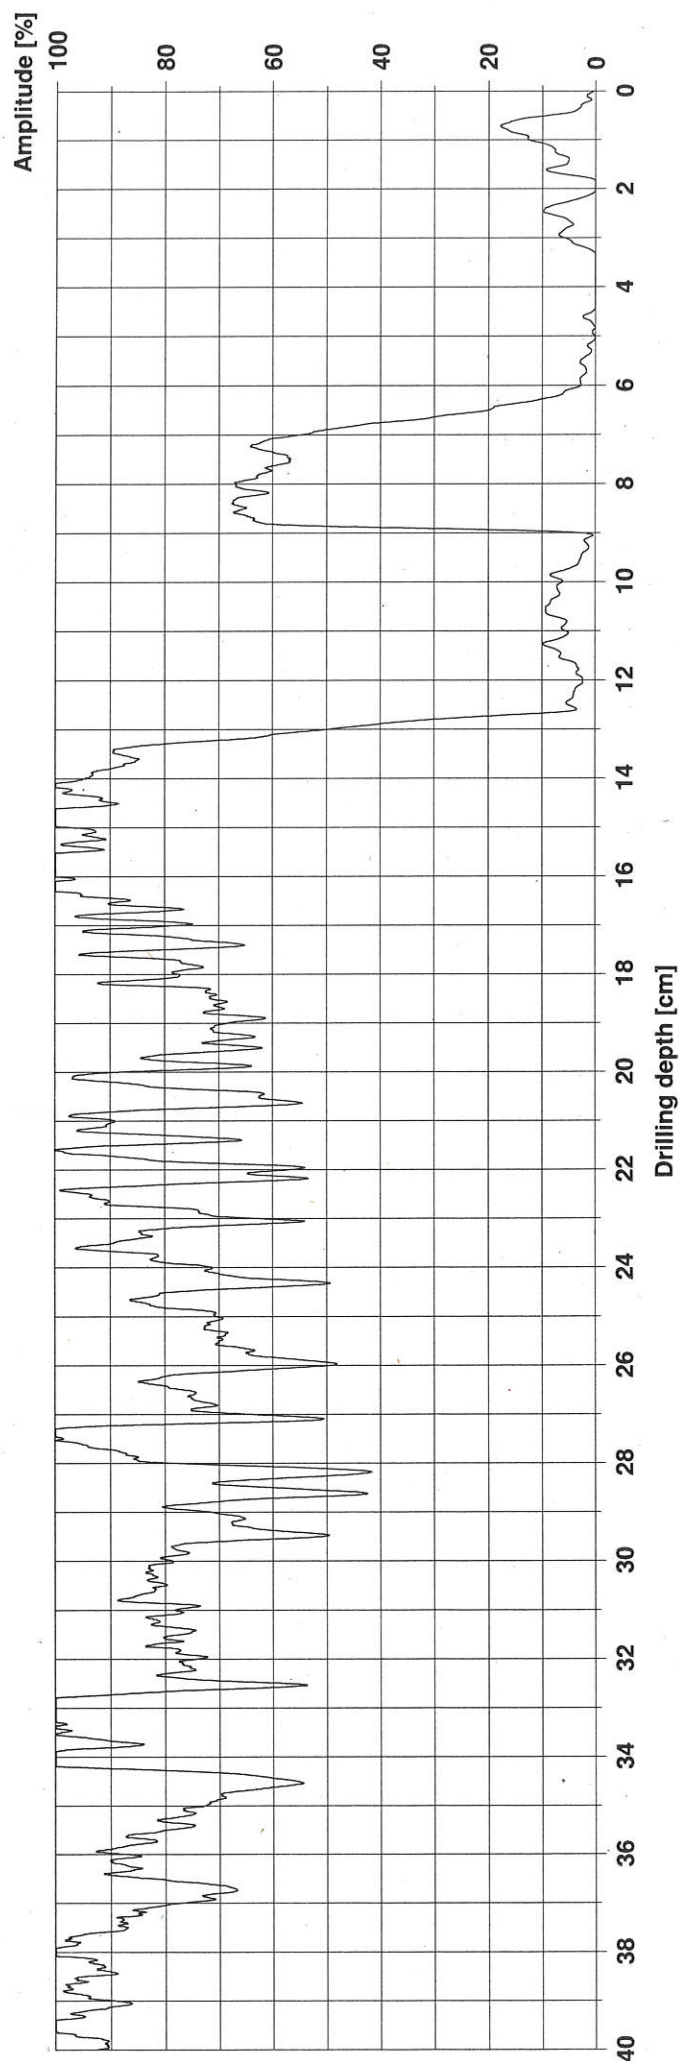
**indagine strumentale con dendrodensimetro:**  
sondaggio basale su colletto-radici rileva decadimento  
sottocorticale fino al cm 13.

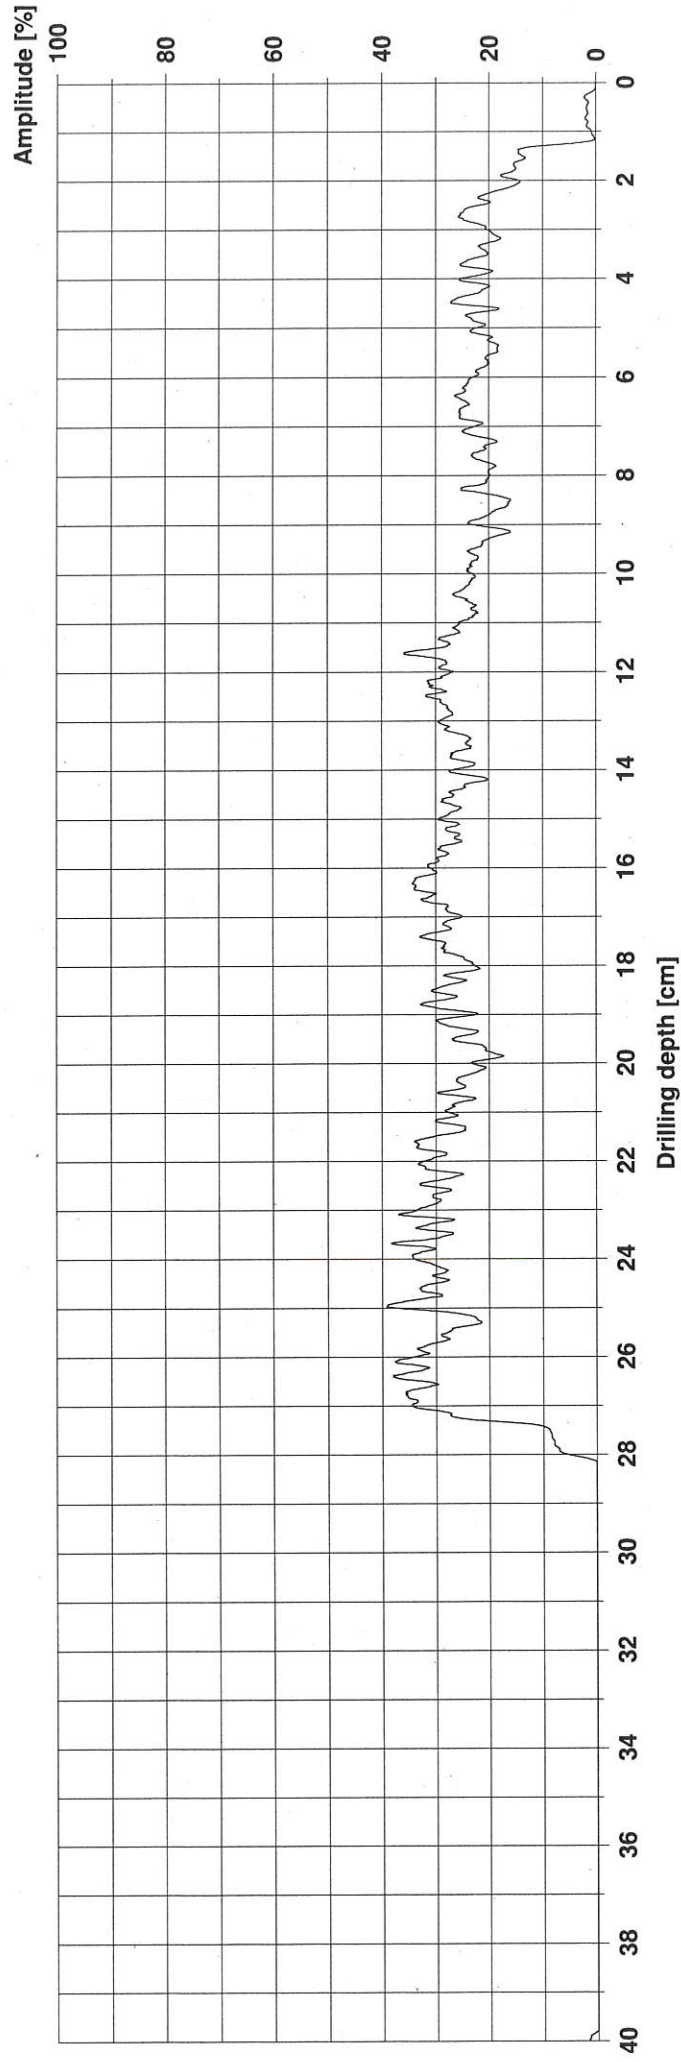
**Indagine strumentale con dendrodensimetro:** il sondaggio basale rileva una cavità occulta sul lato ovest, con spessore di legno residuo ancora sufficiente ( $t/R1=0,43$ ). Lato nord del colletto integro (analisi 2021).

L'analisi in quota 2021 aveva rilevato un processo intenso di carie corticale all'inserzione della branca primaria est.

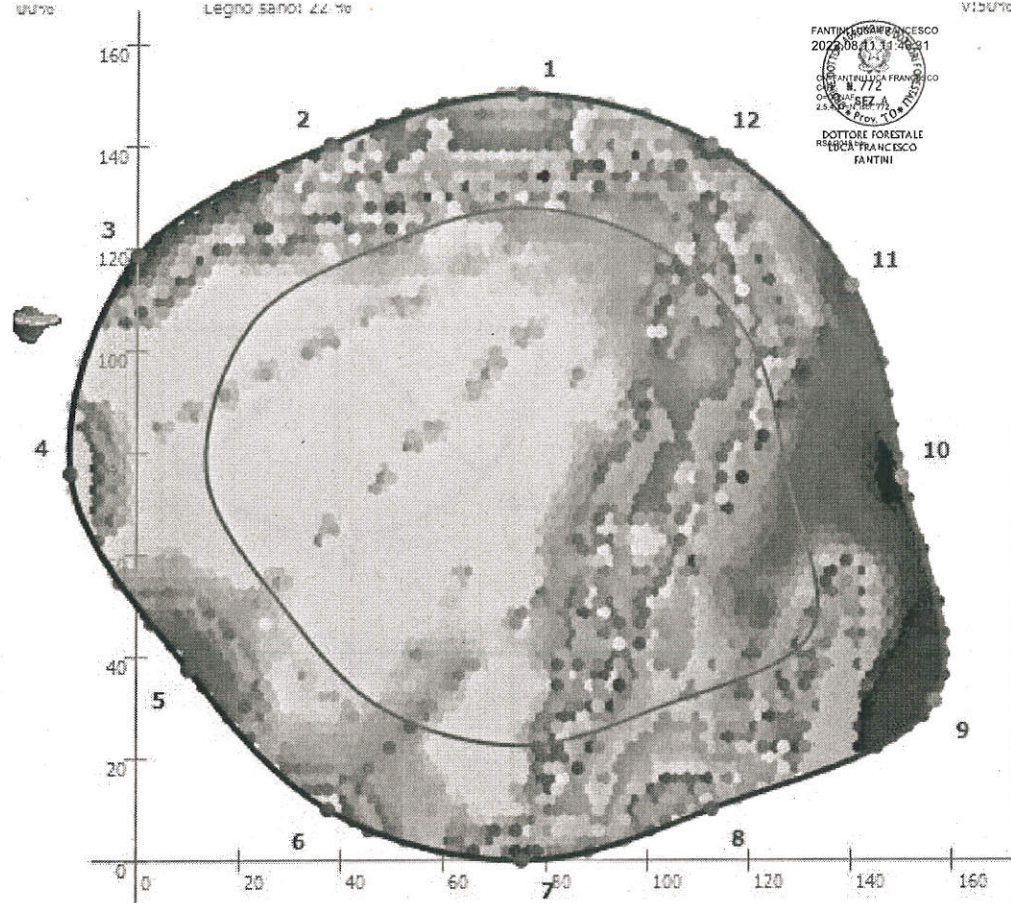
via\_Ognissanti\_0015\_tomografia

**indagine strumentale con tomografo sonico:** la tomografia eseguita al colletto rileva un ampio e grave decadimento interno, con legno residuo insufficiente, pari solo più al 22% della sezione basale.
