**VIA VOLTURNO**

**Tratto Via Vicenza – Via Palestro**

**MESSA IN SICUREZZA e**

**RIORDINO FUNZIONALE DELLA VIABILITÀ**

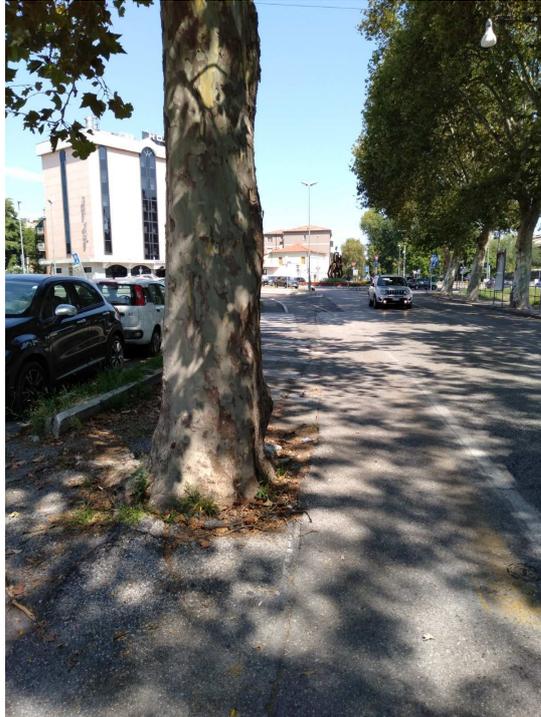
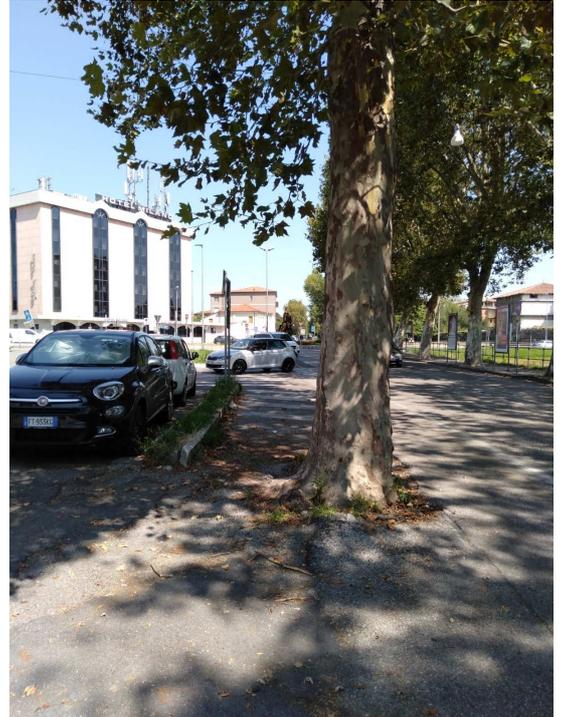
Foto 1-2:  
Platano “nord”

L'albero più a nord (in prossimità della rotatoria di via Vicenza) – foto 1 e 2 – è posizionato in piena carreggiata, preavvisato da un'isola di traffico a raso, in una posizione delicata in quanto all'uscita di una rotatoria molto trafficata. In casi come questo, il flusso veicolare in uscita da un'intersezione che richiede un alto livello di attenzione necessario per il suo superamento (intersezioni tra flussi veicolari consistenti, molteplici attraversamenti sia pedonali che ciclabili con elevata frequentazione) trova sul bordo destro della strada un ostacolo che può diventare molto pericoloso proprio perché in uscita da rotatoria.

Inoltre, la posizione dell'albero impone oggi a biciclette e monopattini di non percorrere la strada rimanendo adiacenti al filo del marciapiede o delle cordonate laterali, bensì spostandosi verso il centro della carreggiata.

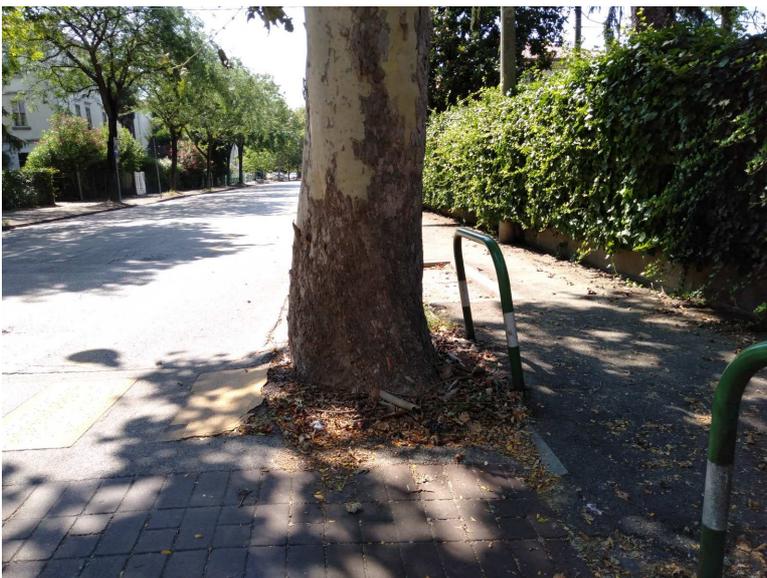
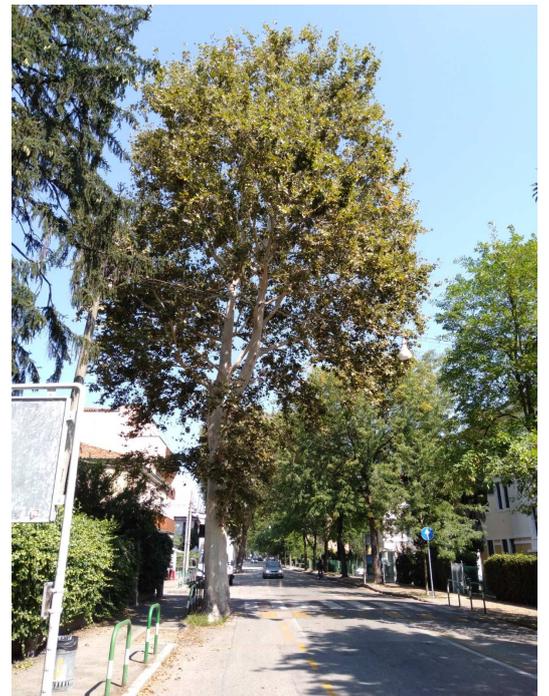
Foto 3-4  
Platano “sud”

L'albero più a sud, a valle dell'attraversamento ciclabile e pedonale rialzato in prossimità di via Melette – foto 3 e 4 –, oltre a porre analoga situazione per la circolazione ciclabile, aggiunge una doppia problematica per la fermata TPL da un lato perché il bus non riesce a garantire un corretto accostamento al marciapiede per le attività di incarozzamento dei passeggeri, dall'altro perché si presenta una distanza troppo ravvicinata tra fermata ed intersezione stradale.

Per il TPL sarà garantito anche il ridisegno della fermata in direzione sud all'altezza dell'intersezione con via Melette per renderla più sicura e soprattutto più facilmente accessibile.

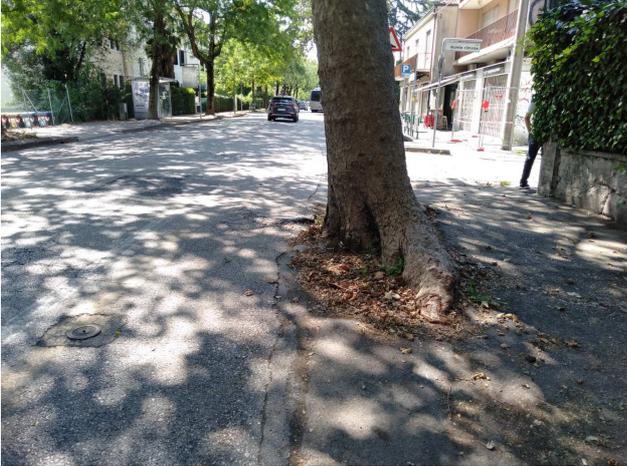
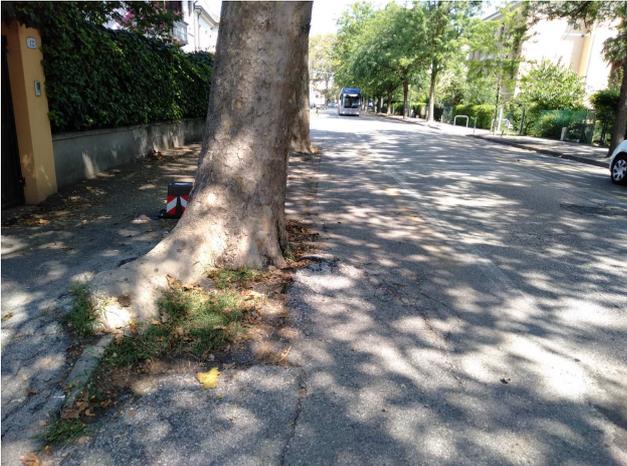
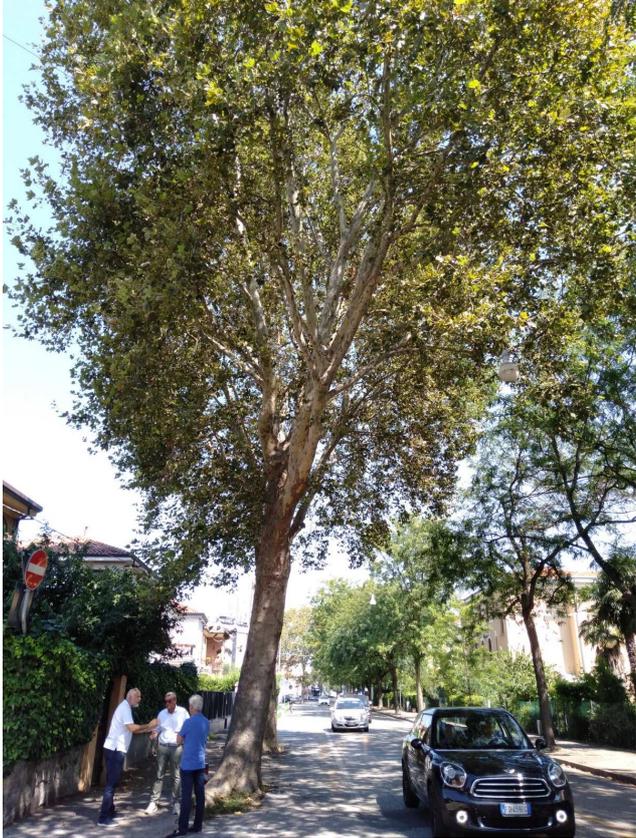
Foto 5-6-7  
Platani centrali

La coppia di alberi all'altezza dell'intersezione con via Monte Cimone – foto 5, 6 e 7 – presenta una analoga problematica per la circolazione di biciclette e monopattini in quanto obbliga questi veicoli ad abbandonare la circolazione sul filo marciapiedi spostandosi in posizione più centrale della carreggiata.

Inoltre, l'albero più prossimo a via Monte Cimone non ha uno sviluppo perfettamente verticale, con un andamento piegato verso la strada che induce ad un ulteriore allontanamento delle bici dal bordo strada.

Esiste poi una questione di ridotta visibilità in uscita da via Monte Cimone su via Volturmo.

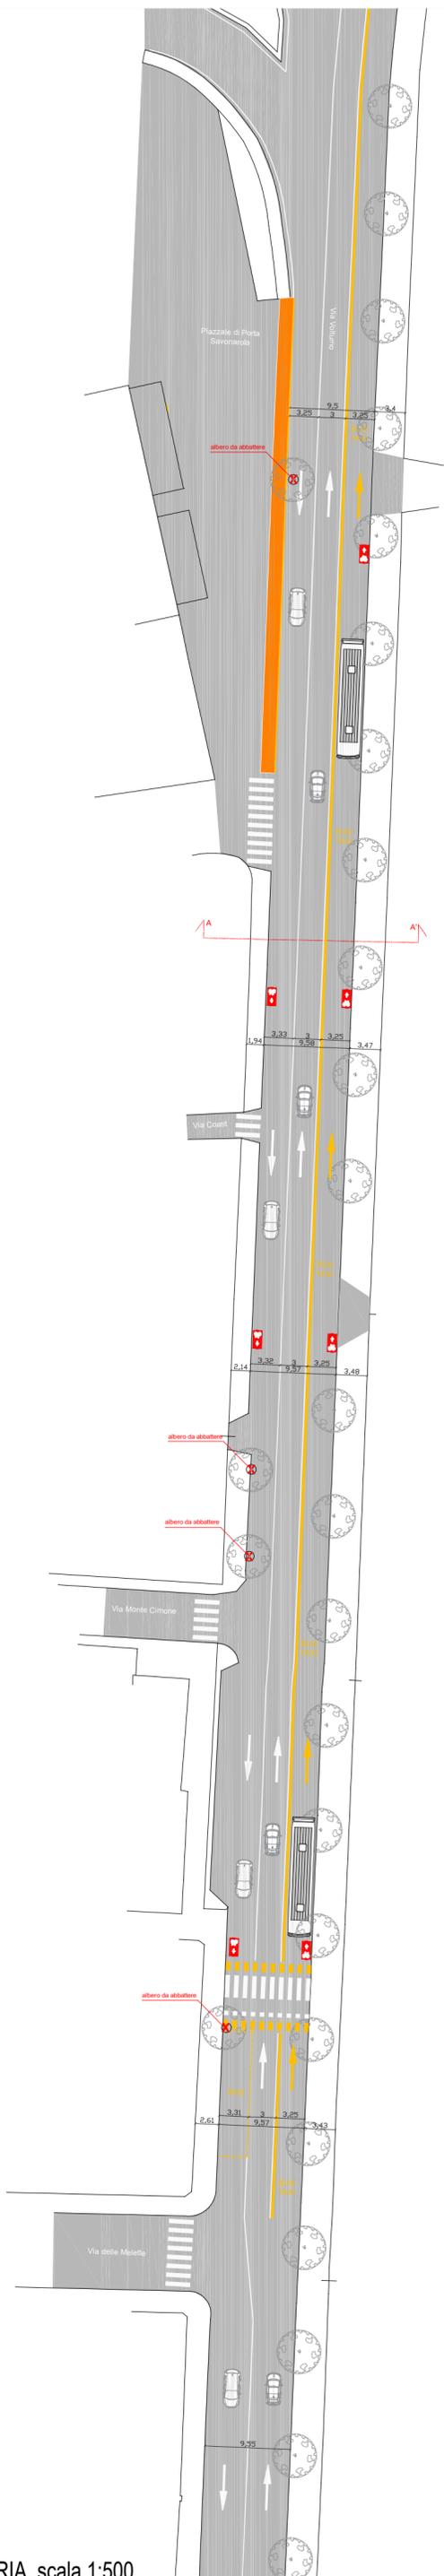
**PLANIMETRIA – SCHEMA FUNZIONALE (vedi planimetria formato pdf in A2).**

Si prevede pertanto che da via Melette alla rotatoria di via Vicenza possa essere ricavata una seconda corsia in direzione nord in maniera tale da garantire il mantenimento della corsia riservata bus-taxi con funzione di "corsia salta-coda".

Pertanto, nel tratto di via Volturmo tra via Melette e via Vicenza saranno tracciate tre corsie per la circolazione veicolare, di cui una in direzione sud e due in direzione nord, l'una riservata bus-taxi e l'altra aperta a tutte le componenti veicolari.
