Consulta 1.3 - Sant'Antonio

P.E.B.A

PIANO DI ELIMINAZIONE DELLE BARRIERE ARCHITETTONICHE

PADOVA + ACCESSIBILE

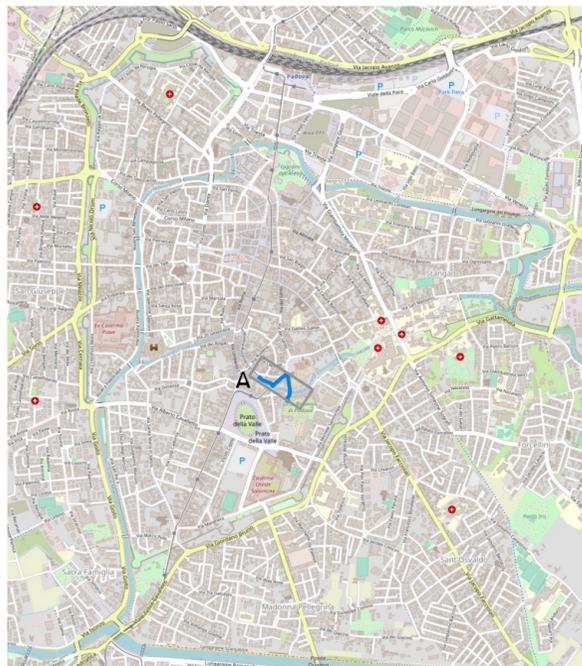
A)

N. rif.	Criticità	Proposta di intervento	Descrizione intervento
1	Dall'orto Botanico fino alla Basilica del Santo: tratto di marciapiede con superficie leggermente irregolare e inclinazione trasversale 5-8%.	Si propone di non intervenire.	Si propone di non intervenire specificatamente per questa criticità. In caso di intervento straordinario o programmato sulla strada, si propone di rimuovere la pavimentazione in pietra del marciapiede e il relativo cordolo, di livellare il fondo e di posare la pavimentazione mantenendo pendenza trasversale pari a 1% e sostituendo le lastre deteriorate. In tal caso si forma un piccolo scalino tra marciapiede e acciottolato.
2	Tratto di marciapiede stretto e con inclinazione trasversale.	Si propone di non intervenire.	Si propone di non intervenire specificatamente per questa criticità. In caso di intervento straordinario o programmato sulla strada, si propone di rimuovere la pavimentazione in pietra del marciapiede e il relativo cordolo, di livellare il fondo e di posare la pavimentazione mantenendo pendenza trasversale pari a 1% e sostituendo le lastre deteriorate. In tal caso si forma un piccolo scalino tra marciapiede e acciottolato - porfido.

3	Raccordi tra marciapiede-carreggiata est-ovest privi di pavimentazione tattile, segnaletica orizzontale dell'attraversamento (strisce pedonali) spostate rispetto alla pavimentazione in lastre di pietra. Presenza di ostacoli mobili che impediscono il passaggio sul percorso accessibile: sul marciapiede lato est cestino sul passaggio pedonale, sul lato ovest tavolini di esercizio commerciale sulla corsia in pietra. Attraversamento con Via Antonio Locatelli senza segnaletica orizzontale e tattile.	Spostamento ostacoli mobili; adeguamento segnaletica orizzontale e tattile	Spostamento di cestino al di fuori del passaggio accessibile. Rifacimento strisce pedonali sul passaggio lastricato (accessibile), con rimodulazione degli spazi destinati a plateatico dell'esercizio commerciale. Posizionamento di segnali tattili di indicazione degli attraversamenti. Su attraversamento Via Locatelli integrazione con segnaletica orizzontale.

4	Raccordi tra marciapiede e carreggiata: attraversamento sud-nord con scalino di 3,5 cm sul lato sud, pavimentazione stradale in asfalto, senza pavimentazione tattile. Attraversamento est-ovest con scalino di 3 cm sul lato ovest, pavimentazione strada in porfido, senza pavimentazione tattile. Semafori con targa in braille, segnalazione sonora non funzionante.	Sistemazione raccordi e inserimento segnali tattili	Sistemazione di raccordo su pavimentazione in asfalto mediante rifacimento di tratto di asfaltatura; sistemazione di raccordo su pavimentazione in porfido mediante rimozione di corsi di porfido, livellamento del fondo e successiva posa, al fine di eliminare il dislivello con la pavimentazione in pietra del marciapiede. Posa di pavimentazione tattile di segnalazione degli attraversamenti (codice pericolo valicabile e tratti di direzione rettilinea per indicare la direzione dell'attraversamento).
