PROGETTO ESECUTIVO

CIMITERO MAGGIORE RESTAURO LATO EST E COMPLETAMENTO LATO OVEST

N° Progetto Nome file Data Gennaio 2023	CUP H95F21001140004 LLPP 2021/134	Elaborato SCHEDE DI RESTAURO E STRATIGRAFIA	
Progettisti Fiocco Fabio collaboratore: Tarallo Silvia	Rup Lo Bosco Domenico	Capo Settore	Capo Area

PADOVA - Cimitero Maggiore Monumentale
Indagini conoscitive

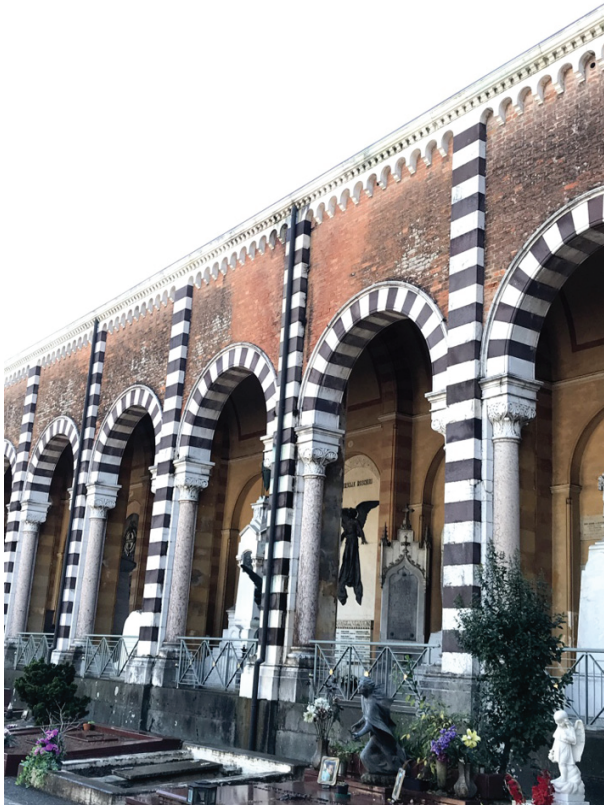
Foto 1

La costruzione del famedio del cimitero maggiore è caratterizzata principalmente dalla policromia esterna scandita dall'alternanza della pietra bianca e nera (botticino, Corna D'Anfo e trachite) e del cotto rosso (Foto 1).

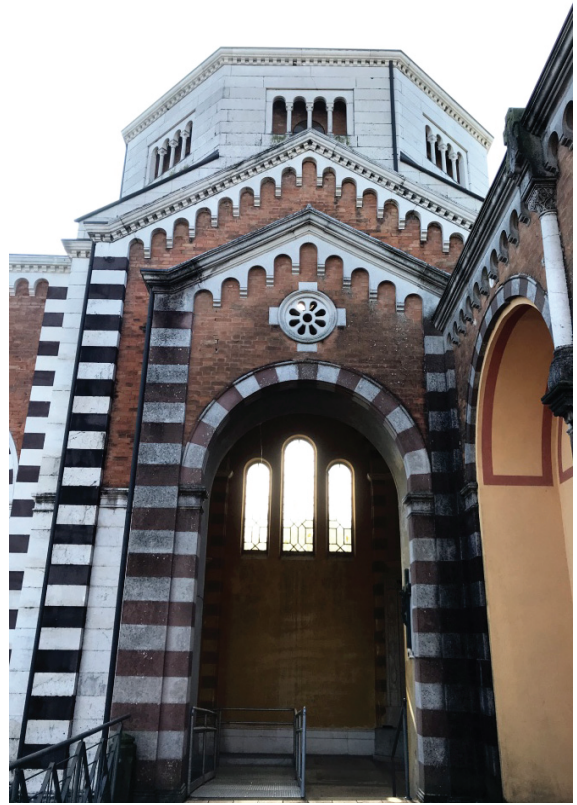
Foto 2

I tiburi, con quadrifore su ogni lato, sono rivestiti da lastre di pietra bianca (Foto 2).

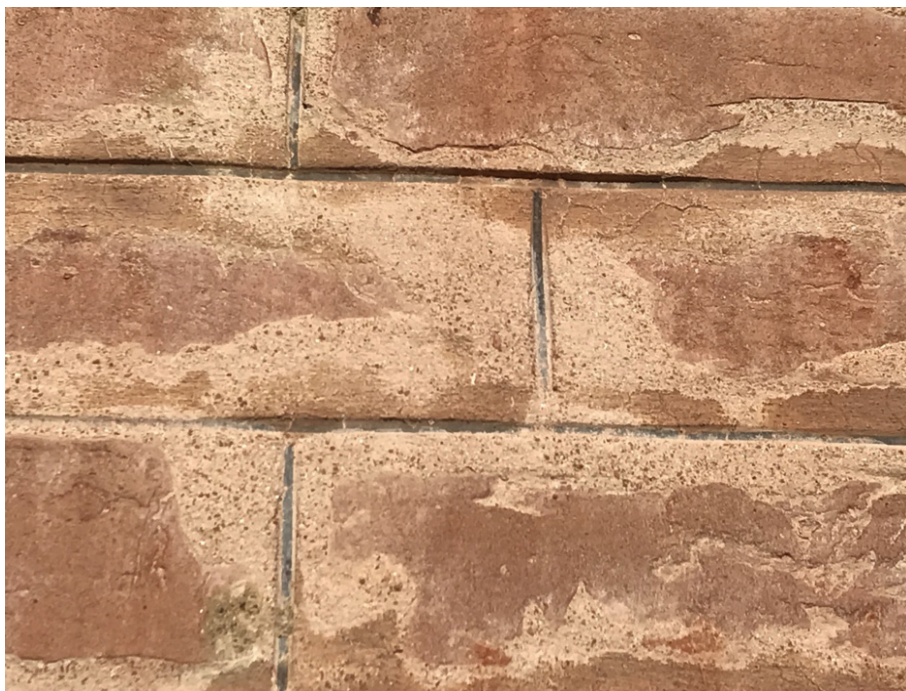
Foto 3

Sul muro esterno in mattoni pieni è visibile una finitura "sagramata" con dipinte in nero le linee di fuga dei conci (Foto 3).

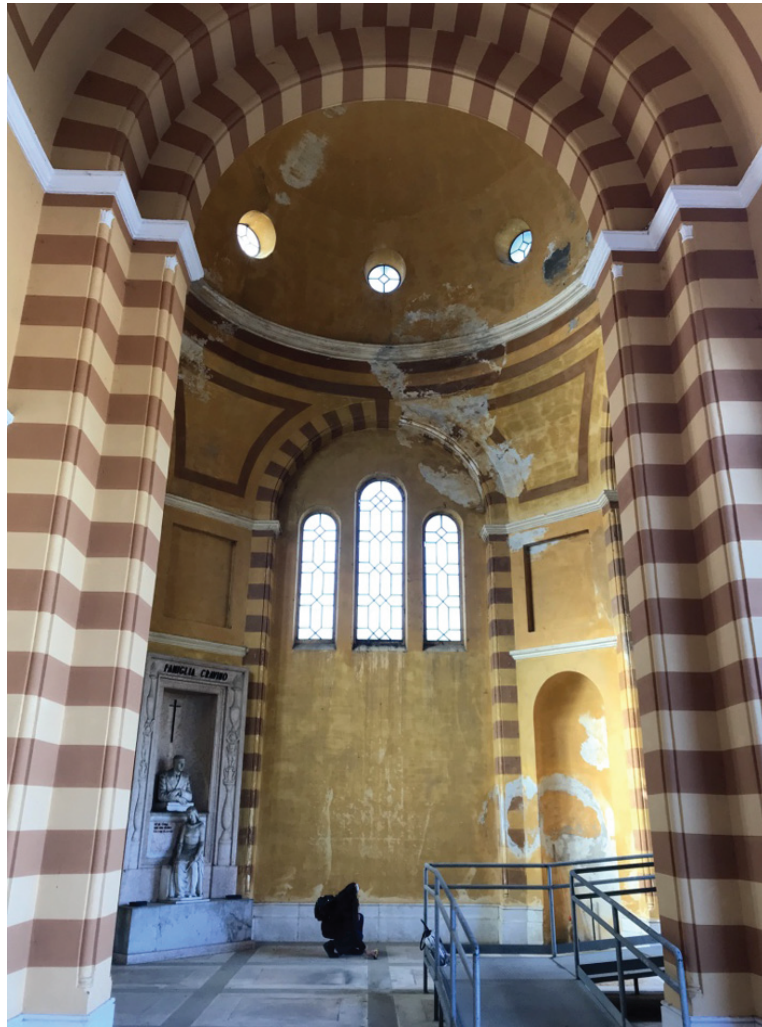
Foto 4

Gli intonaci dei deambulatori sono realizzati in malta di calce, previa stesura di catramina sulla muratura, con una finitura di colore ocre intenso, steso a campitura intera o con cornici e righe di colore rosso/mattone scuro per sottolineare specchiature, paraste e costoloni sporgenti (Foto 4).

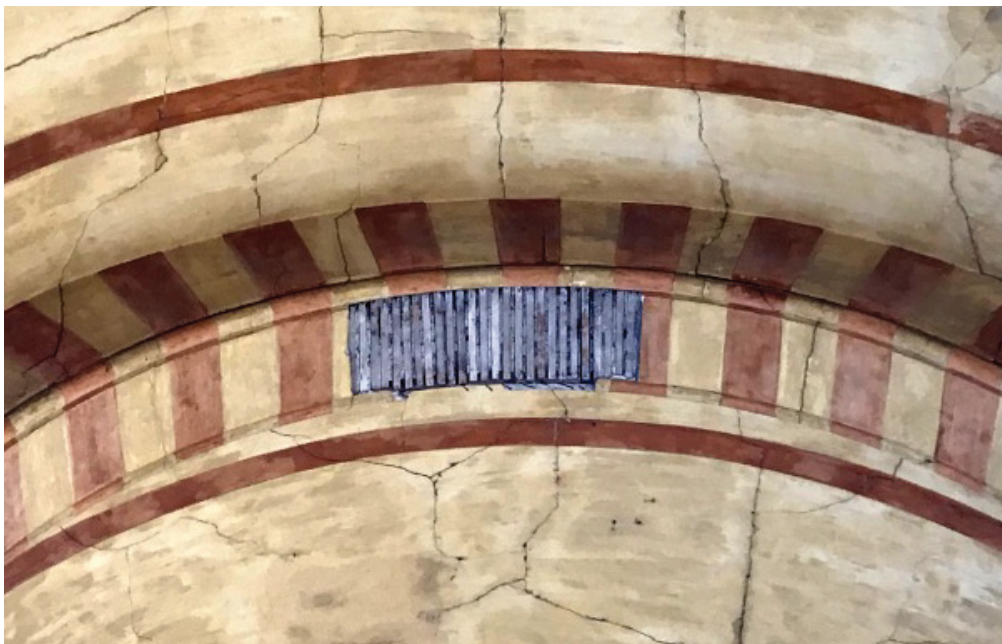
Foto 5

L'intonaco delle volte è realizzato su listelli lignei (Foto 5).

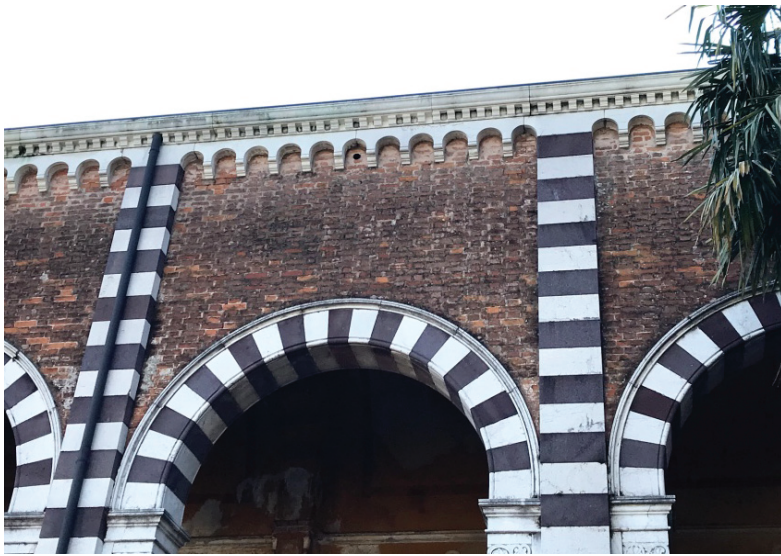
Foto 1

Il paramento murario in cotto si presenta con una tessitura muraria omogenea formata da mattoni pieni, di forma quadrata per la costruzione delle aree lineari e sagomati per le appendici delle parti modanate. La malta di allettamento è probabilmente formata da calce e sabbia e/o cemento. Lo stato di conservazione non è buono. L'intera superficie evidenzia diffusi depositi di sporco, incoerente e coerente; le alterazioni cromatiche sono dovute sia alla presenza di agenti inquinanti che veicolati dalle acque meteoriche si fissano sulla superficie formando patine carbonatiche, sia da sostanze biodeteriogene costituite da muschi e licheni, visibili soprattutto nel lato verso l'interno del cimitero (Foto 1-2). Sono presenti fenomeni di erosione e scagliature del materiale laterizio (Foto 3). In alcune zone il dilavamento continuo delle acque sulla superficie ha creato consunzione della patina superficiale. Sul lato esterno del camminamento di levante si notano vasti aloni ed efflorescenze saline causati probabilmente dall'assorbimento delle acque meteoriche penetrate attraverso canali di gronda ostruiti o problematiche inerenti la copertura (Foto 4). Le malte di allettamento sono in parte consumate o mancanti, in alcuni casi risarcite e sostituite da interventi non adeguati ad una corretta conservazione della muratura (Foto 5). Sempre sul lato verso l'esterno la "sagramatura" con dipintura delle linee dei conci è molto consumata, sul lato interno sembra assente (Foto 6).

4) Estrazione dei sali solubili mediante applicazione in sospensione di acqua demineralizzata con polpa di cellulosa.
5) Rimozione di depositi superficiali coerenti ed incrostazioni mediante applicazione di impacchi con polpa di cellulosa imbevuta in soluzione acquosa di carbonato d'ammonio . Rimozione dell'impacco, spazzolatura e risciacquo.

9) Stuccatura con calce idraulica desalinizzata e cocchiopesto in casi di fessurazioni e fratturazioni dei conci componenti il paramento murario.
10) Stuccatura e ripresa delle malte di allettamento con malta idraulica desalinizzata e inerti selezionati di adeguata granulometria e colore.

11) Equilibratura cromatica delle nuove aree di intervento mediante utilizzo di terre naturali e legante formato da miscela acquosa di resina acrilica.

12) Stesura di protettivo superficiale idrorepellente a base di silicato di etile.

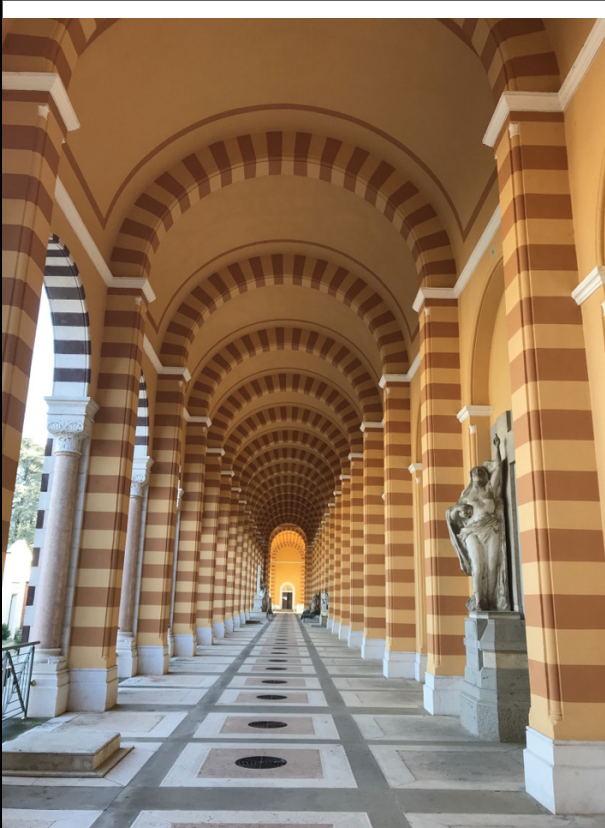
Foto 1

STATO DIFATTO
<p>Gli intonaci dipinti sono presenti all'interno delle edicole e dei camminamenti sia sulle pareti che sulle volte. La colorazione bicroma giallo ocra intenso e rosso scuro scandisce tutta la superficie.</p> <p>Lo stato di conservazione è pessimo e precario. Il camminamento dell'ala di ponente era già stato restaurato nel 2015 (Foto 1), ma purtroppo mostra alcuni segni di cedimento in zone però limitate delle volte. La causa principale del precario stato conservativo degli intonaci è da imputare probabilmente ad una commistione di problemi dovuti: all'intonaco originale applicato alla muratura previa stesura di catramina, all'alto tasso di umidità presente nelle murature e nell'ambiente circostante e a dissesti interni strutturali.</p> <p>Gran parte delle superfici sono alterate da aloni, consunzioni, scagliature, lacune sia della pellicola pittorica sia del pacchetto d'intonaco. I fenomeni descritti si accentuano nelle fasce inferiori delle pareti e superiori delle volte (Foto 2-3-4-5). Molte sono le riprese d'intonaco deteriorato con stuccature cementizie.</p> <p>Non è stato possibile eseguire un controllo ravvicinato di tutta la superficie, ma dalla documentazione fotografica realizzata si desume che molte aree d'intonaco siano in parte staccate dal supporto murario.</p> <p>Anche nell'ala di levante, dove nessun tipo d'intervento di restauro è stato sin d'ora eseguito, i fenomeni di alterazione sono molto evidenti; in questo caso nelle volte si segnalano anche grandi zone compromesse da crepe, cretture e distacchi d'intonaco che lasciano a vista la struttura lignea sottostante (Foto 6). Le cornici in mattone sagomato e rifinite con malta ed una colorazione bianca sono in alcuni casi completamente erose (Foto 7).</p>

7)Controllo della struttura lignea (cantinelle) ed in caso di deterioramento, sostituzione delle parti degradate con materiale e metodologie identiche alle originali.

11)Stuccatura con calce idraulica desalinizzata e inerti compatibili con gli originali delle lacune e delle fessurazioni presenti nell'intonaco.
12)Ricostruzione delle cornici modanate con perni in acciaio inox applicati ai mattoni sagomati, malata di calce desalinizzata posta in più strati sino alla realizzazione della sagoma finale.

13)Velatura a calce dei nuovi ripristini su intonaco al fine di dare integrità visiva all'opera.
14) Stesura di protettivo superficiale idrorepellente a base di silicato di etile o altro prodotto conforme alla conservazione dell'opera.

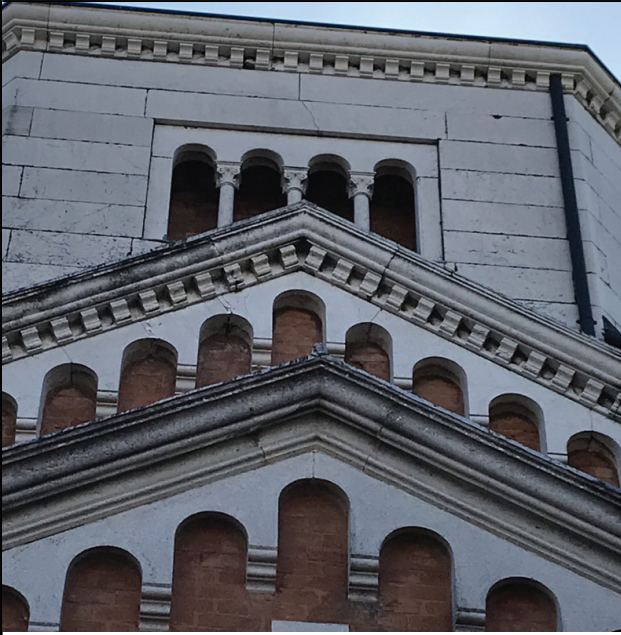
Foto 1

STATO DIFATTO
<p>Gli elementi lapidei nel Cimitero di Padova scandiscono con la loro bicromia bianca e nera tutti gli esterni degli edifici principali.</p> <p>Lo stato conservativo è mediocre. Anch'essi, come per la muratura in laterizio, presentano depositi incoerenti e coerenti e patine biologiche come muschi e licheni(Foto 6).</p> <p>Alcuni conci mostrano consunzioni e scagliature gravi ed avanzate, i fusti delle colonne in rosso Verona appaiono anche sbiancati(Foto 7-8). Sulle zone sottogronda a causa di infiltrazioni si notano depositi di colore verdognolo per rilascio del rame.</p> <p>Le fughe di giunzione tra conci sono mancanti o molto consunte.</p>

4) Estrazione dei sali solubili mediante applicazione in sospensione di acqua demineralizzata con polpa di cellulosa.
5) Rimozione di depositi superficiali coerenti ed incrostazioni mediante applicazione di impacchi con polpa di cellulosa imbevuta in soluzione acquosa di carbonato d'ammonio . Rimozione dell'impacco, spazzolatura e risciacquo.

9) Stuccatura con calce idraulica desalinizzata e polvere di pietra in casi di fessurazioni e fratturazioni dei conci.

11) Equilibratura cromatica delle nuove aree di intervento mediante utilizzo di terre naturali e legante formato da miscela acquosa di resina acrilica.

12) Stesura di protettivo superficiale idrorepellente a base di silicato di etile.
