**MANUTENZIONE STRAORDINARIA SU PONTI E  
VIADOTTI INTERVENTI MANUTENTIVI  
SUI PONTI CITTADINI IN MURATURA**  
CUP: H97H20001060001

**PROGETTO ESECUTIVO**

CODICE OPERA		DATA
LLPP OPI2020-045		NOVEMBRE 2022
DESCRIZIONE ELABORATO		NUMERO
RELAZIONE ILLUSTRATIVA		<b>1.1</b>
I PROGETTISTI	IL RESPONSABILE UNICO DEL PROCEDIMENTO	IL CAPO SETTORE
Ing. Fabio Muraro Arch. Francesco Casini	Ing. Roberto Piccolo	Ing. Matteo Banfi

RELAZIONE ILLUSTRATIVA

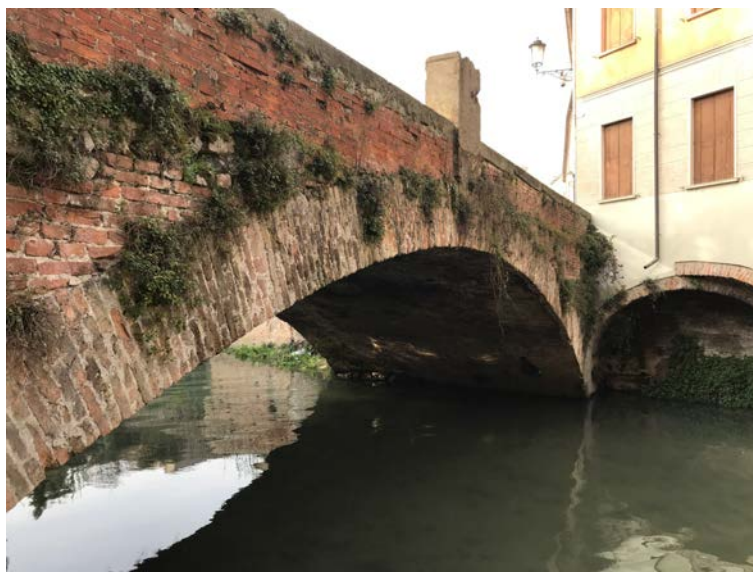
Foto n. 04 – Vista prospettica di valle

L'arcata, i timpani, i muri di sostegno ed i parapetti sono caratterizzati da vari difetti superficiali estesi e gravi associati ad attacchi biologici con radicamento vegetativo anche di flora arborea, esfoliazione distacchi e mancanze dei mattoni, dilavamento della malta, macchie di umidità ed infiltrazioni.

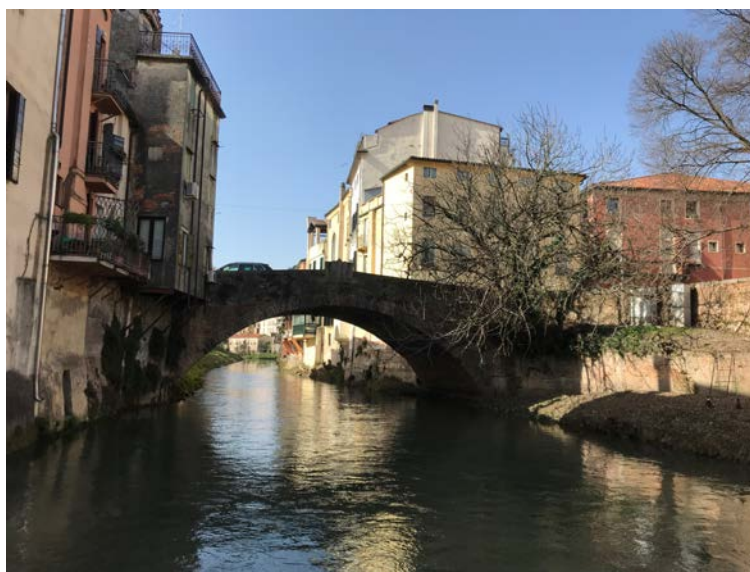
Foto n. 08– Prospetto di valle del Ponte San Leonardo

L'arcata, i timpani, i muri di sostegno ed i parapetti sono caratterizzati da vari difetti superficiali estesi e gravi associati ad attacchi biologici con radicamento vegetativo anche di flora arborea, esfoliazione e mancanze dei mattoni, dilavamento della malta, macchie di umidità ed infiltrazioni.

Il fronte di valle presenta un distacco della armilla dalla spalla nord.

L'intradosso dell'arco manifesta fenomeni di esfoliazione, distacchi e mancanze di mattoni, dilavamento della malta, macchie di umidità ed infiltrazioni.

I timpani e, in modo particolare, i parapetti sono segnati da uno stato di degrado avanzato, con vari difetti superficiali più o meno estesi quali ad esempio esfoliazione e mancanze dei mattoni, dilavamento della malta e mancanze di intonaco di rivestimento.

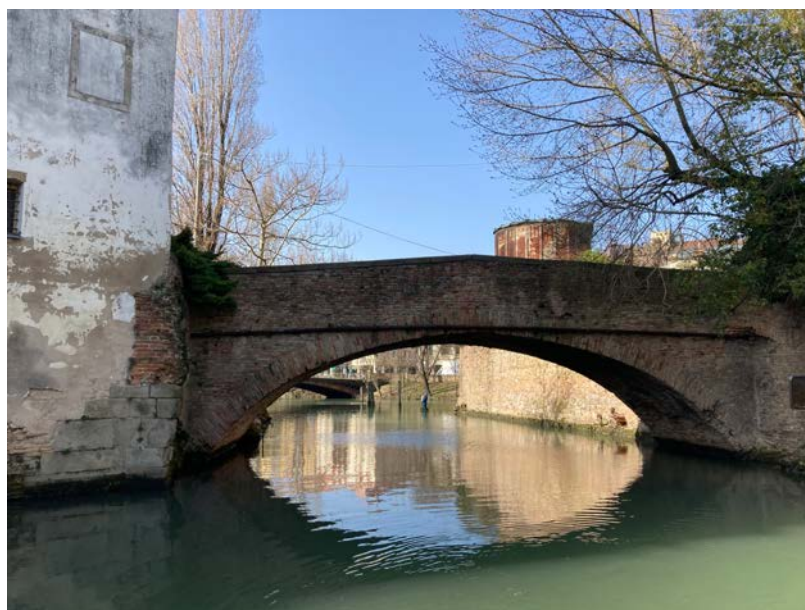
Foto n. 12 – Prospetto di valle

L'arcata, i timpani, i muri di sostegno ed i parapetti sono caratterizzati da vari difetti superficiali estesi e gravi associati ad attacchi biologici con radicamento vegetativo anche di flora arborea, esfoliazione e mancanze dei mattoni, dilavamento della malta, macchie di umidità ed infiltrazioni.

L'intradosso dell'arco è caratterizzato da esfoliazione e mancanze di mattoni, dilavamento della malta, macchie di umidità ed infiltrazioni con il distacco di parte dell'armilla del fronte di valle lato nord.

I timpani e, in modo particolare, i parapetti sono caratterizzati da uno stato di degrado avanzato, con vari difetti superficiali più o meno estesi quali ad esempio esfoliazione e mancanze dei mattoni, dilavamento della malta e mancanze di intonaco di rivestimento.
