# COMUNE DI PADOVA

## PROGETTO ESECUTIVO RESTAURO DELLA TORRE DEGLI ANZIANI

N.Progetto 2021/046

RELAZIONE ILLUSTRATIVA INTERVENTI STRUTTURALI

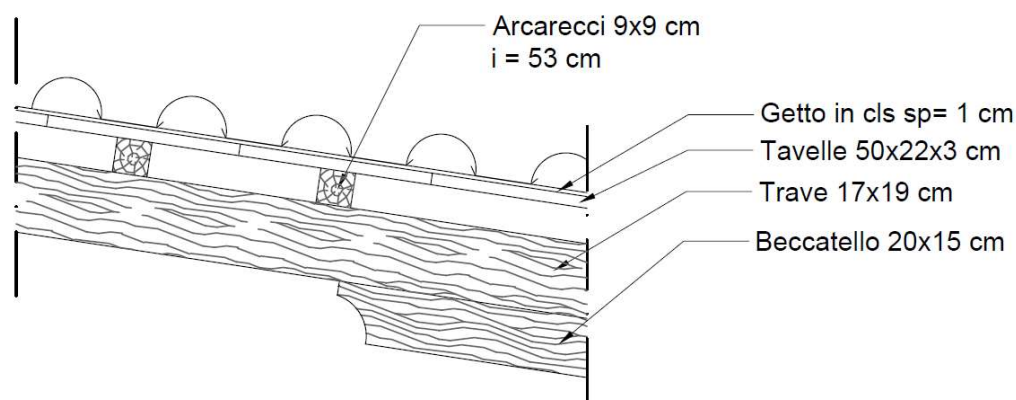
RG.01

Rilievo geometrico zona 1

Lo smontaggio di una porzione di tavola della fascia alla base della copertura ha mostrato la presenza di un cordolo in calcestruzzo armato rivestito da tavole lignee.

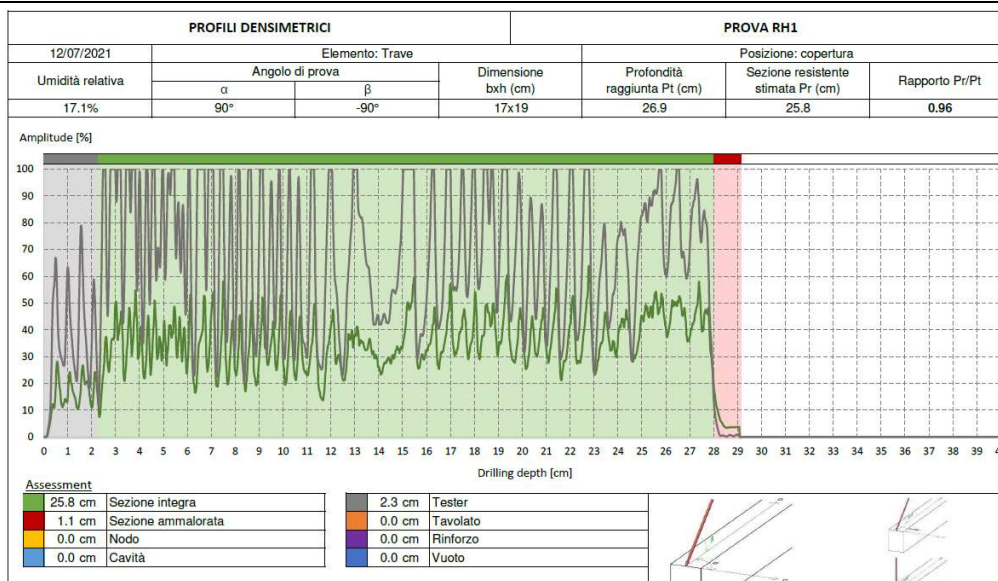
Le indagini con resistograph condotte a campione sulle teste dei diagonali lignei hanno inoltre mostrato un discreto stato di conservazione delle travi principali.

Estratto della relazione [A] (Expin srl) – Si nota che la zona ammalorata ha uno spessore dell'ordine del centimetro. In queste condizioni non risulta necessaria la realizzazione di protesi

In corso d'opera, dopo lo smontaggio del manto di copertura saranno possibili controlli più approfonditi che permetteranno di valutare la necessità di eventuali interventi (es. realizzazione di protesi lignee con la sostituzione delle parti ammalorate ecc..).

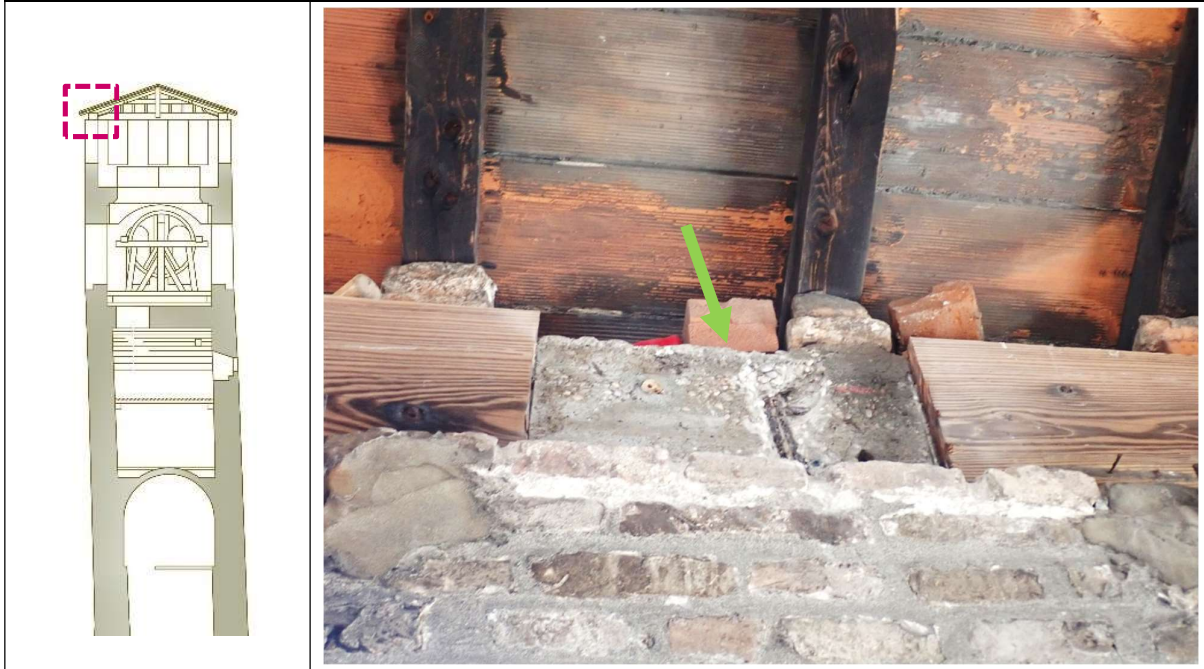
SS.02  
Scasso su cordolo sopra cella campanaria, sezione  
Scala 1:10

Particolare del cordolo in c.a. evidenziato dalle indagini

NOTA:  
Ferri con patina di corrosione

*Prima della posa del rinforzo in fibra verrà eseguito il risanamento delle strutture in c.a. con: rimozione del cls degradato (operando con microscalpelli); la pulizia e trattamento passivante dei ferri esposti ed il ripristino del cls con idonea malta.*

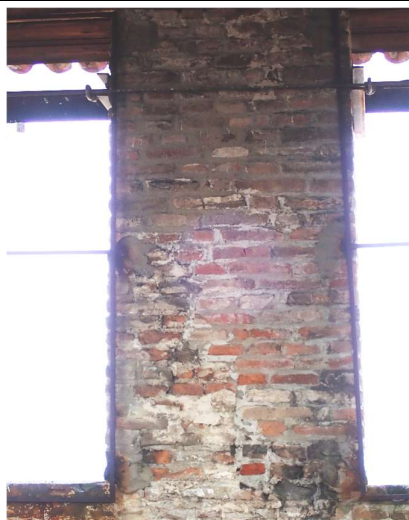
*Vista di una delle merlature. Si nota che la muratura non risulta omogenea e sembra composta da parti realizzate con materiali diversi*

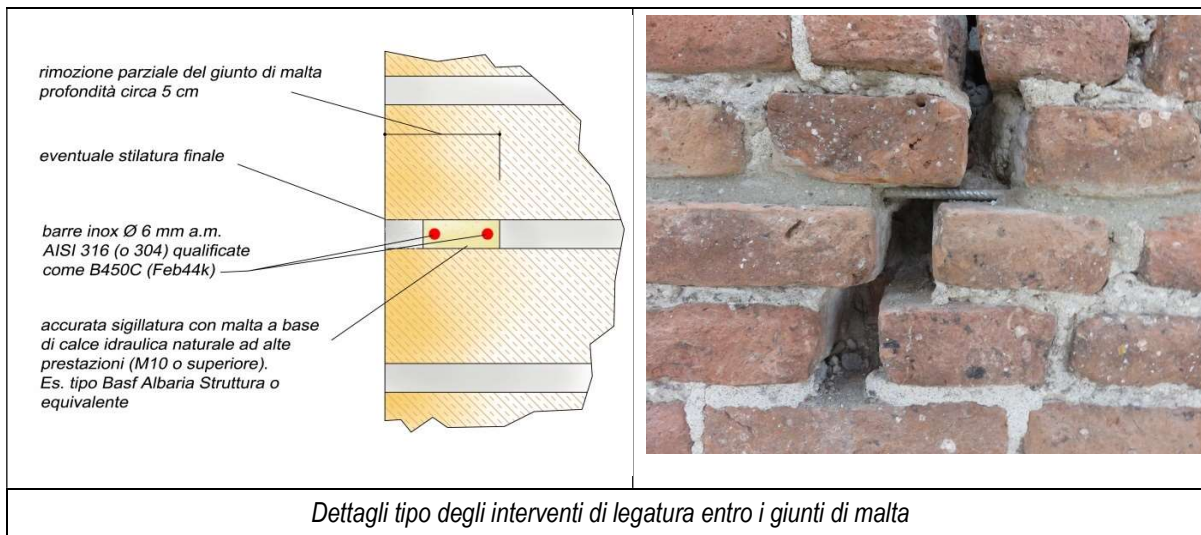
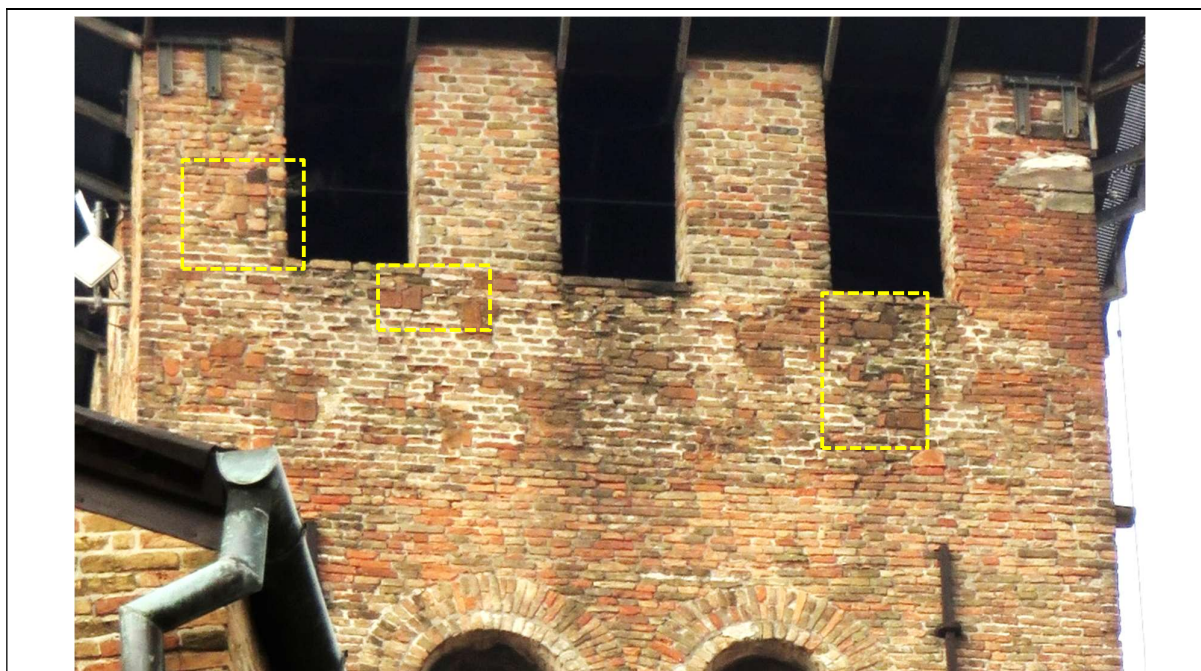
Particolare prospetto esterno  
(immagine scattata dal basso con teleobiettivo)

Si nota la presenza di numerose discontinuità nella muratura con mattoni posti di piatto (in "foglio") e piccoli elementi in cotto di dimensioni irregolari. Vista la notevole altezza che rende molto complesse ed onerose verifiche con piattaforme elevatrici tale aspetto potrà essere verificato in corso d'opera dopo il montaggio dei ponteggi.

I consolidamenti potranno essere attuati con tecniche tradizionali (es. scuci-cuci; iniezioni; ristilature ecc...) integrati con legature eseguite con barre inox di piccolo diametro

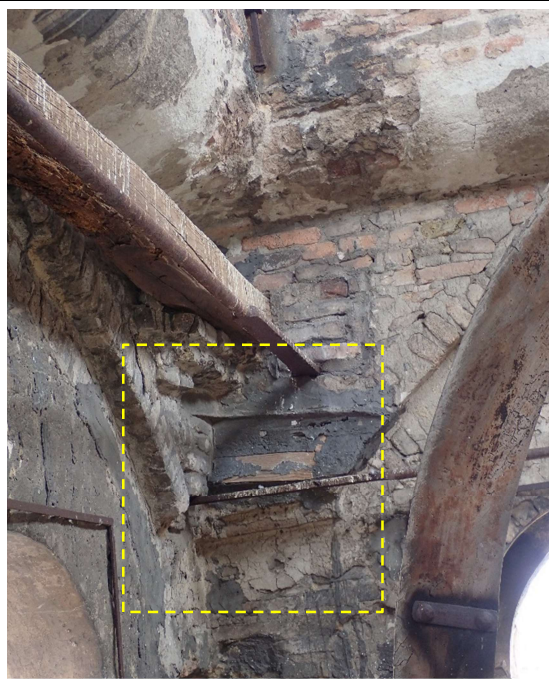
*Particolare lacuna alla base degli archetti interni che può essere consolidata con scuci-cuci (rimuovendo le tavolette in legno) e con legature con perni inox (es. come da schema a seguire)*

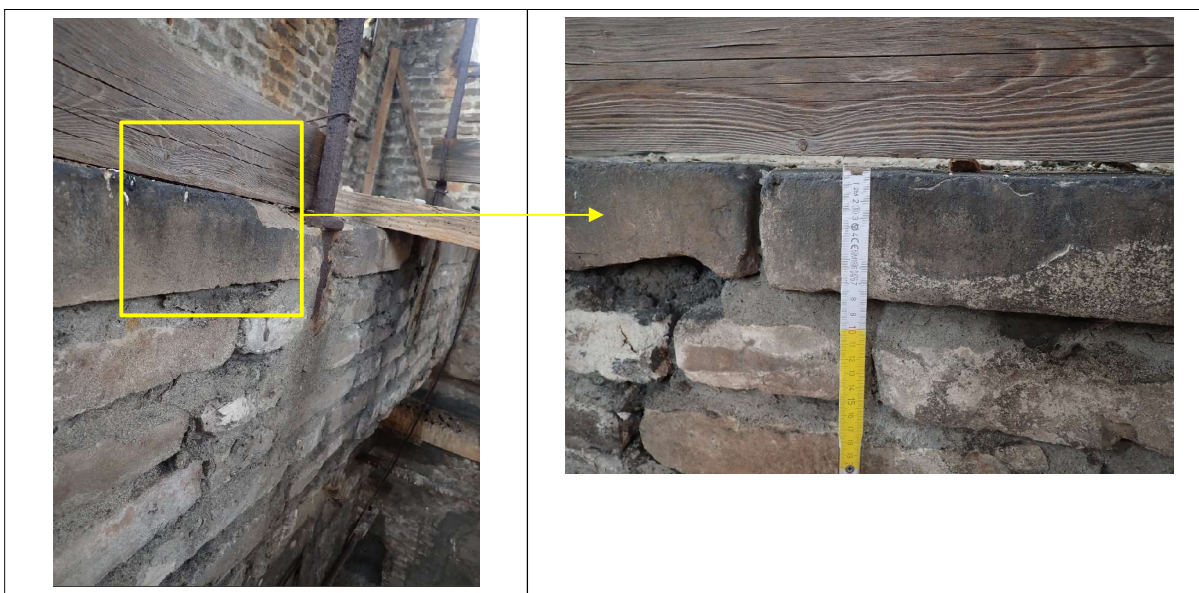
*Particolare della fascia di muratura in aggetto su mensola*

*Si osserva che i montanti del parapetto esistenti non sono adeguati a sopportare le spinte orizzontali previste dalla normativa*

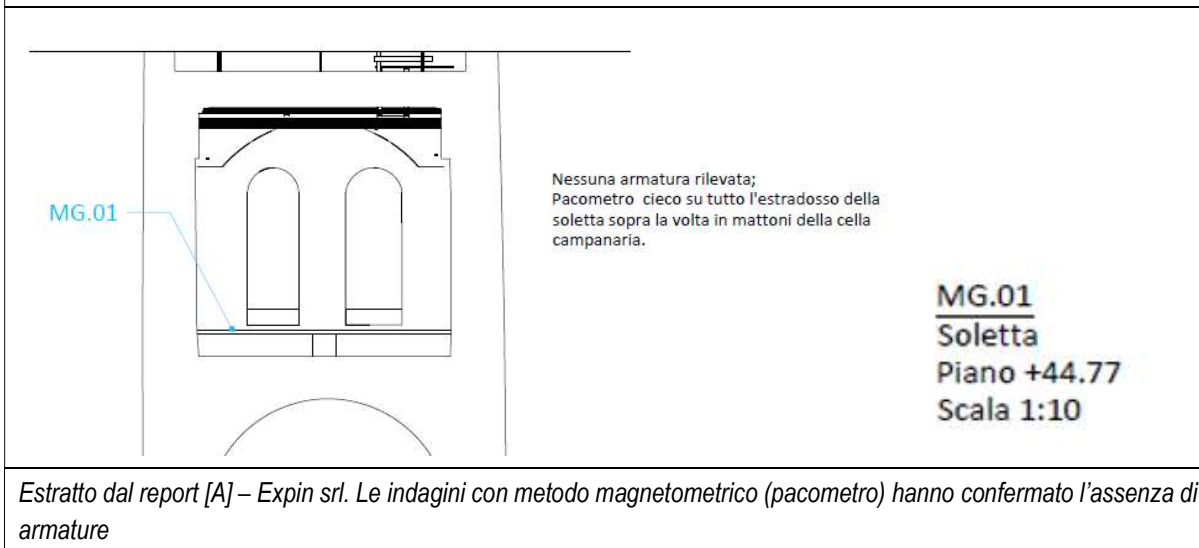
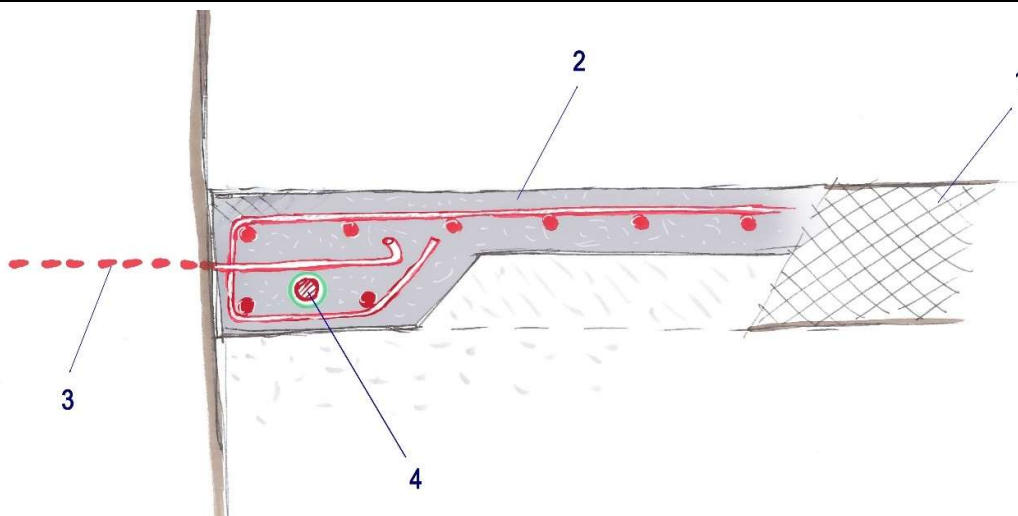
Nella foto particolare del solettone di grosso spessore in cls (3) presumibilmente non armato che presenta una rete di fessurazioni (4). Al di sotto si può notare la volta in laterizio (1) ed il materiale di riempimento (2)

Rimozione della soletta in cls non armato fessurata (operando con estrema cura per evitare vibrazioni) e realizzazione di nuova soletta in cls alleggerito con doppia orditura di barre ancorate alla muratura.

Rinforzo dei pilastri con fasciature inox inserite a scomparsa entro i giunti di malta in analogia a quanto previsto per le soprastanti merlature.

Legenda: 1> rimozione soletta esistente; 2> posa di guaina e getto di nuova soletta in cls alleggerito con doppia orditura di armatura; 3> ancoraggi perimetrali (con barre inox ad a.m. inghisate); 4> eventuali tirantature con capochiave esterno (in base alla verifica del quadro fessurativo dopo il montaggio dei ponteggi). In corrispondenza del perimetro prevedere intonaco di sacrificio (o altro elemento separatore) per separare il getto dalle murature esistenti.

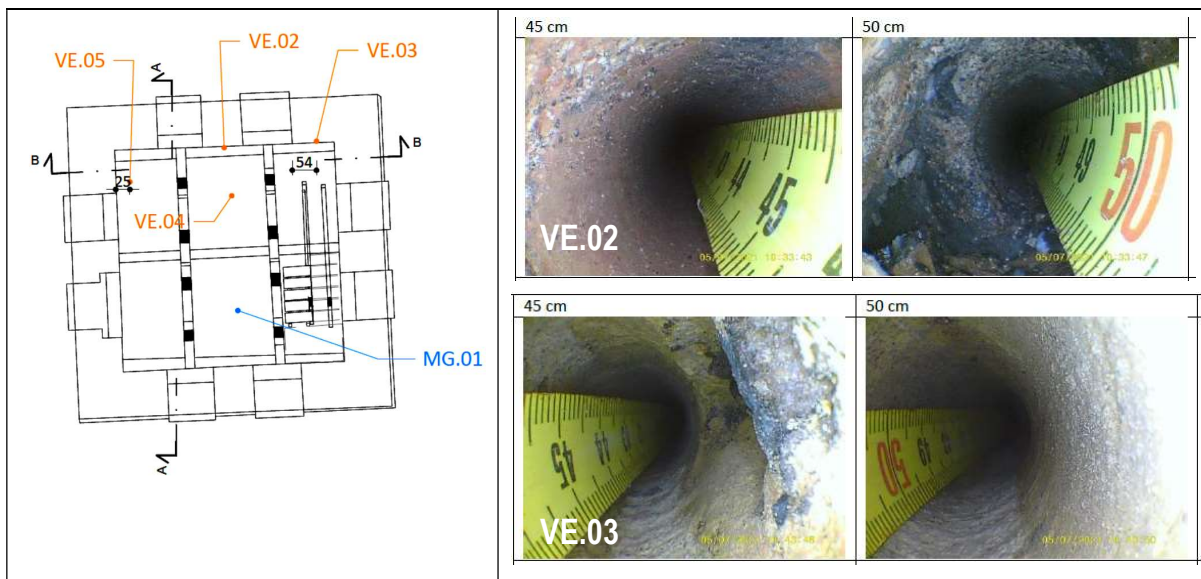
*Estratto dal report [A] – Expin srl. Le endoscopie hanno mostrato per i pilastri un nucleo in mattoni abbastanza compatto se si eccettua una discontinuità locale in corrispondenza del sondaggio VE.02.*

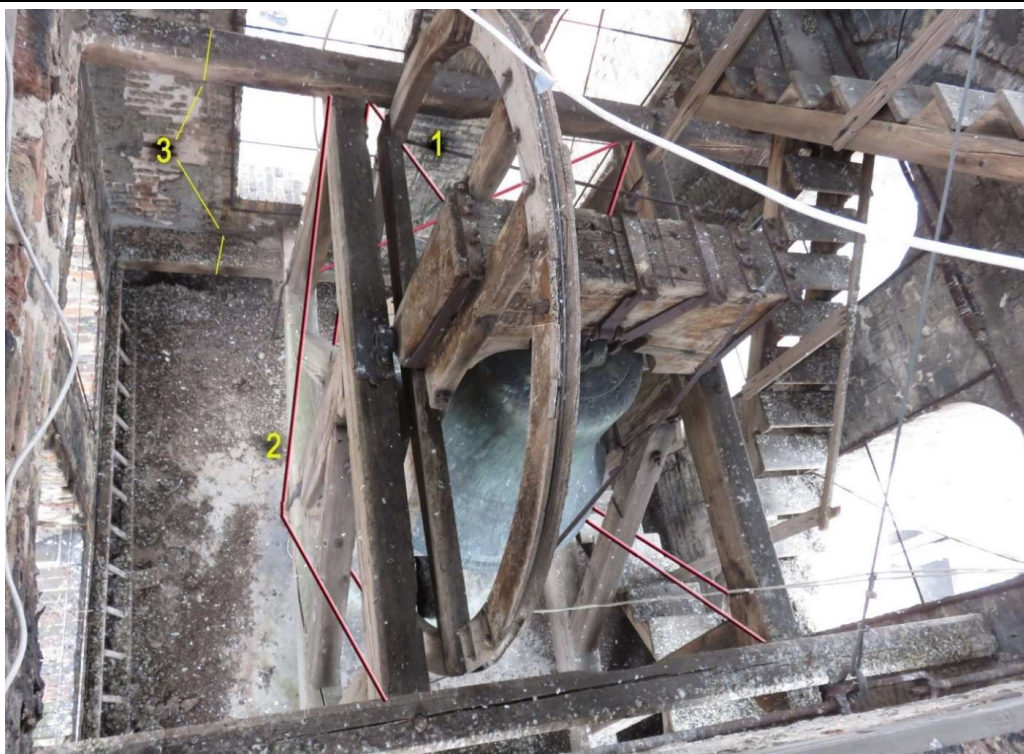
Vista del castello campanario

- Sostituzione delle parti degradate;
- Integrazione delle connessioni ed inserimento di controventamenti per il rinforzo del castello;
- Sollevamento/Sospensione del castello per permettere la revisione della soletta;
- Traslazione castello verso nord per creare uno spazio sufficiente alle scale di accesso al piano superiore;

*Legenda: <1>; <2> ipotesi di controventamento con barre/funi per controventare ed irrobustire il castello ligneo; <3> come previsto dal progetto architettonico si ipotizza una traslazione verso nord del castello per permettere di allargare la scala di accesso al livello superiore. Le due rampe verranno allargate ciascuna di 20 cm e l'andamento delle scale dovrà essere opportunamente studiato in modo che da limitare il più possibile tale traslazione (es cercare di non superare una traslazione di 50-60 cm).*

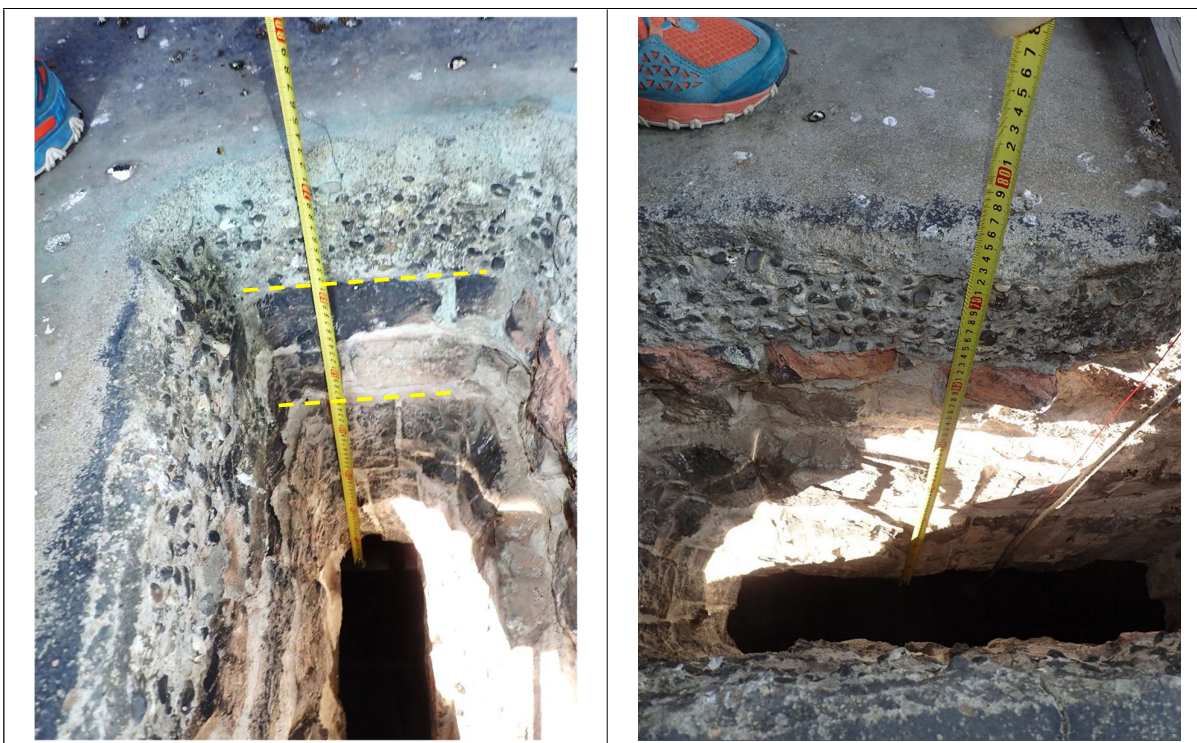
Osservando la composizione della volta dai fori esistenti, lo strato di riempimento sembra costituito da muratura legata con malta e non da materiale sciolto. Le indagini condotte da Expin sembrano confermare questa ipotesi.

*Particolari della struttura della volta attraverso il foro esistente*

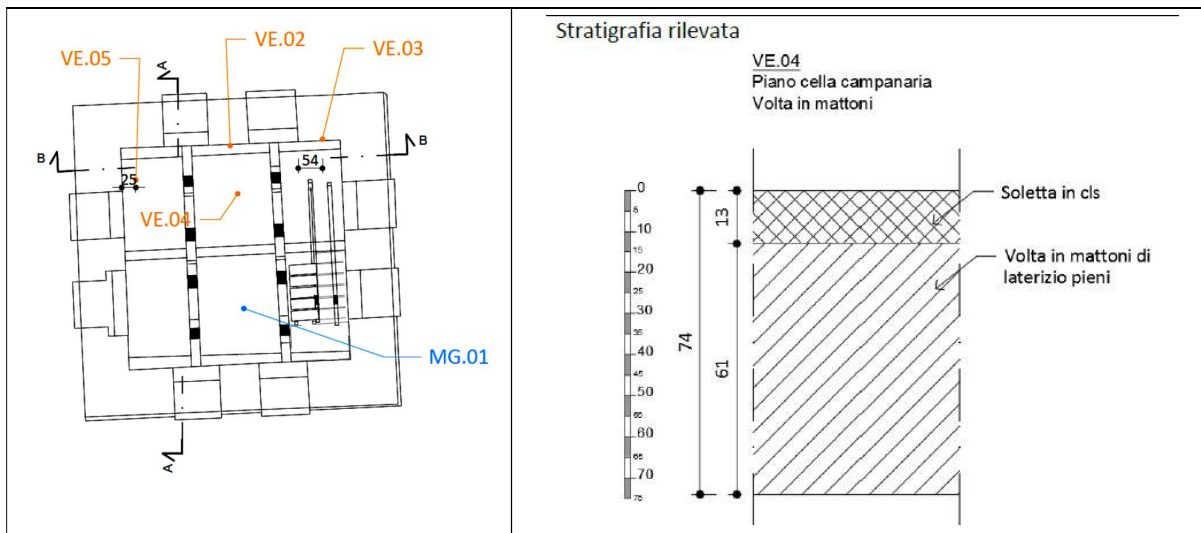
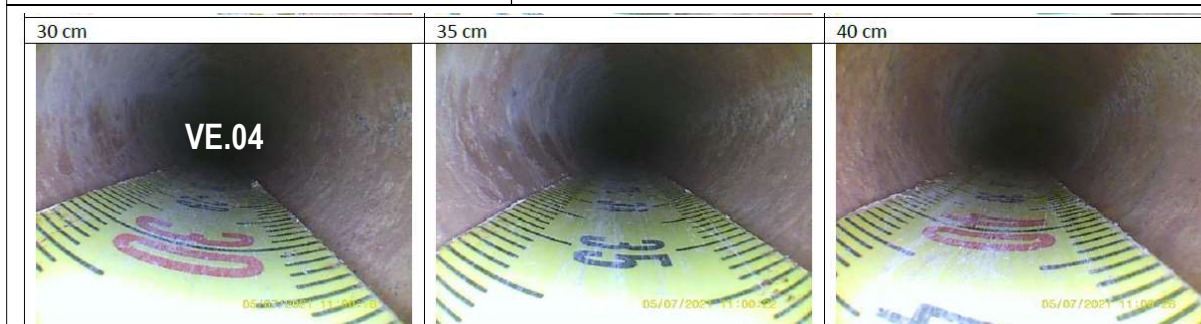
Estratto dal report [A] – Expin srl revisione 02 del 06/12/2021.

*Le endoscopie hanno mostrato al di sotto della soletta una muratura compatta in laterizio pieno e malta. Non è stato evidenziato una differenziazione tra la parte strutturale della volta ed il riempimento. Le caratteristiche della volta dovranno essere verificate in corso d'opera contestualmente agli smontaggi previsti per allargare il foro di accesso.*

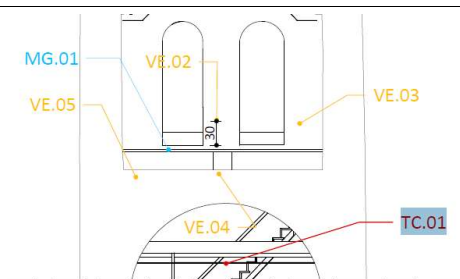
Estratto dal report [A] – Expin srl.

La catena esistente posta sotto la volta presenta un tasso di lavoro relativamente contenuto.

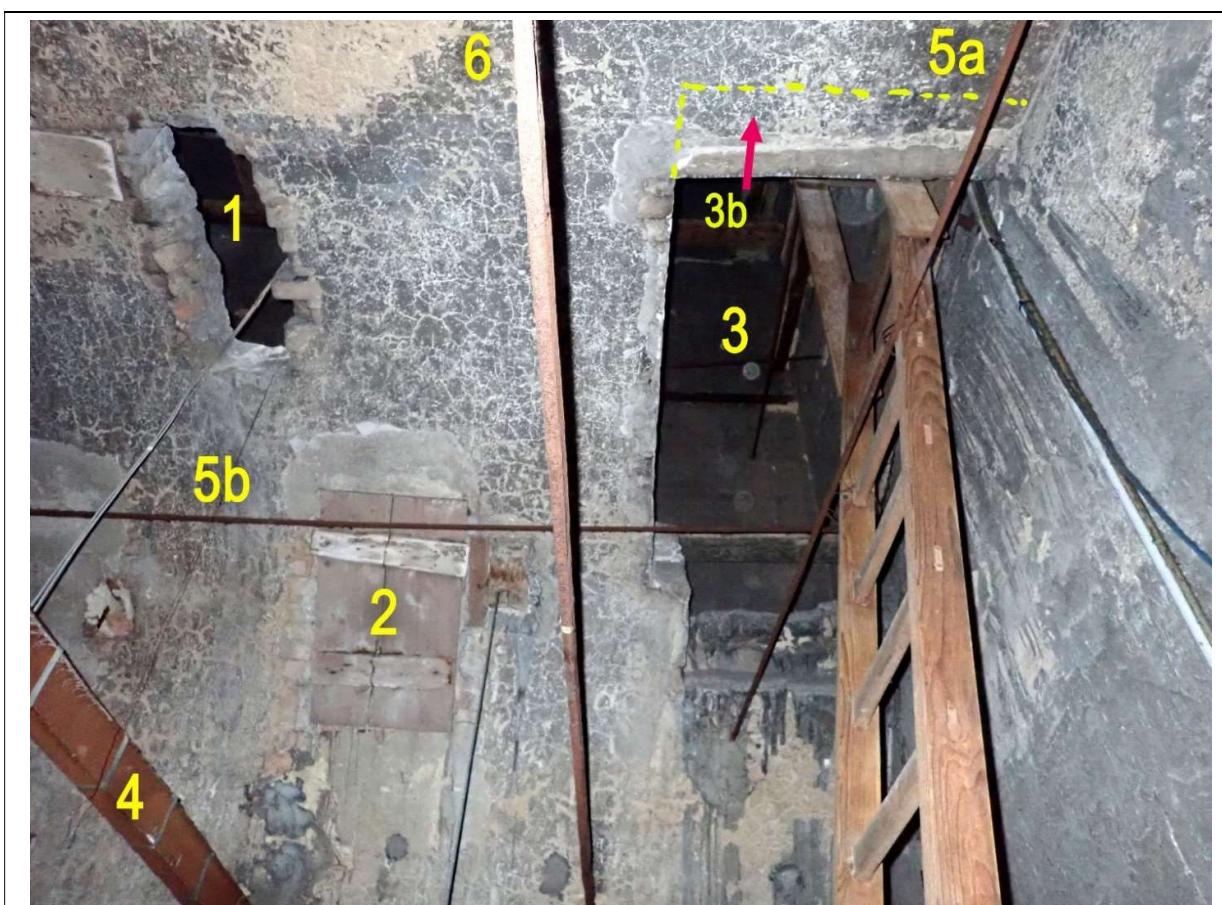
Vista della volta V4 a +29.5 m.

Legenda: <1> lacuna da risarcire; <2> chiusura con tavole (probabile presenza di una vecchia apertura da risarcire almeno parzialmente); <3> apertura per il passaggio delle scale; <4> profili UPN in acciaio (\*); <5a> e <5b> tiranti inseriti nel 1940; <6> catena che dovrà essere rimossa per permettere il passaggio della scala <3b> allungamento del foro per permettere l'inserimento della rampa di scala.

Nota: (\*) prima della rimozione verificare se i profili UPN hanno anche funzione di tirante

La volta presenta numerose aperture in breccia nelle quali si prevede di ricostituire la continuità della struttura muraria con interventi di ricostruzione integrati dall'inserimento di legature metalliche a scomparsa (vedi schemi a seguire).

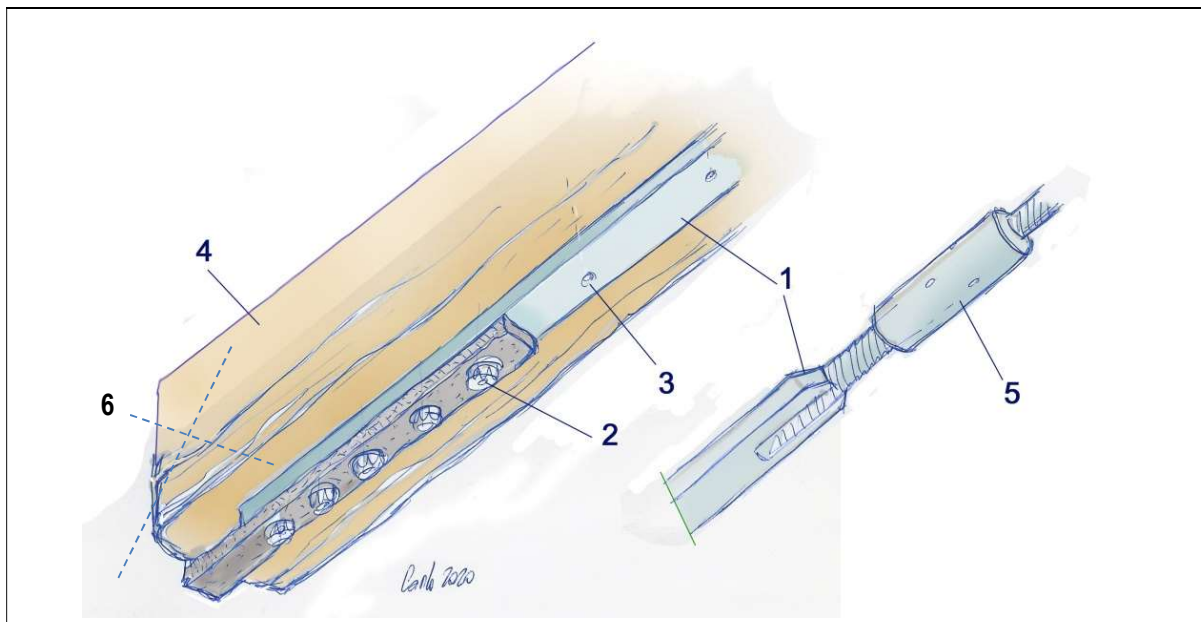
*Particolare catena storica composta da una trave lignea sui quali sono chiodate le estremità metalliche. La trave lignea presenta evidenti segni di degrado.*

La trave lignea può essere quindi riposizionata senza però svolgere una effettiva funzione portante.

*Legenda: 1> nuovo piatto in acciaio (prevedere la stessa sezione resistente del piatto esistente); 2> collegamento con bulloni classe 8.8. e rondelle utilizzando i fori esistenti (le superfici di contatto verranno pulite e rese scabre per migliorare la capacità di trasferire gli sforzi per attrito); 3> fori per viti di collegamento alla trave lignea esistente <4>; 5> manicotto tenditore. La trave esistente verrà ricollocata ed adeguatamente collegata (es. con viti a tutto filetto <6>).*

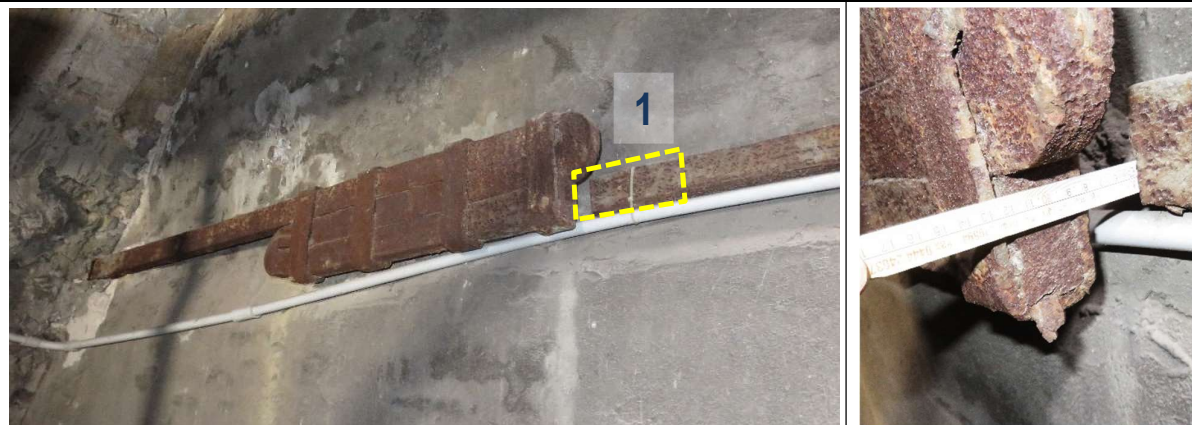
*Particolare catena storica spezzata posta al di sotto della cella campanaria*

*Nel corso delle indagini è stato previsto il prelievo di un campione sul quale è stata effettuata un'analisi di laboratorio per verificare la possibilità di riparare la catena mediante saldatura. Il campione è stato ricavato tagliando uno spezzone a destra del punto di rottura.*

Le ispezioni ed i saggi hanno inoltre evidenziato una sensibile corrosione della catena nella parte appena all'interno della muratura.

In generale si prevede l'inserimento di una nuova catena del diametro di 30-32 mm (es. catene di geodinox della Geodag con capochiave a paletto esterno) per ogni due catene esistenti rimosse.

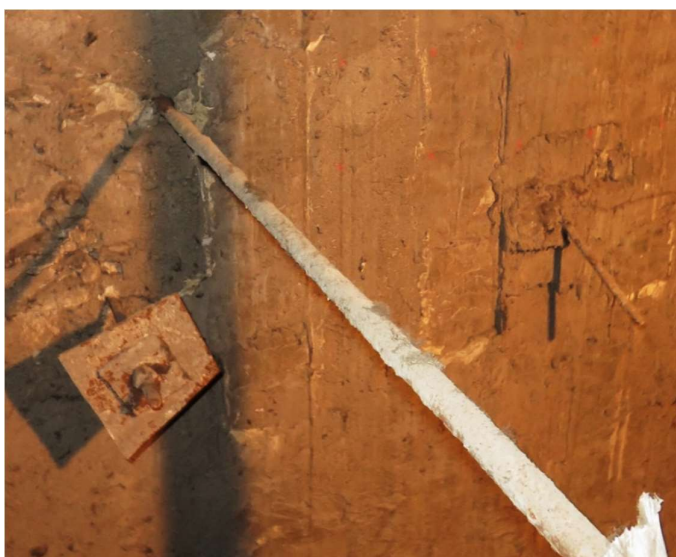
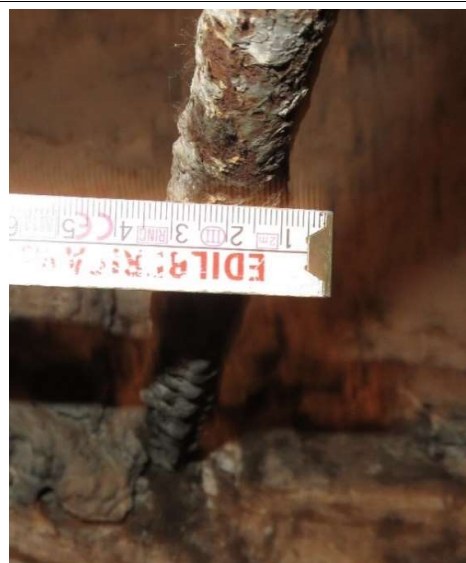
*Particolari catene e barre trasversali di confinamento delle murature inserite nel 1938-40. Sulle pareti sono visibili le tracce delle iniezioni di boiacche cementizie.*

Le catene esistenti vanno ovviamente rimosse solo dopo l'inserimento e la tesatura delle catene integrative.

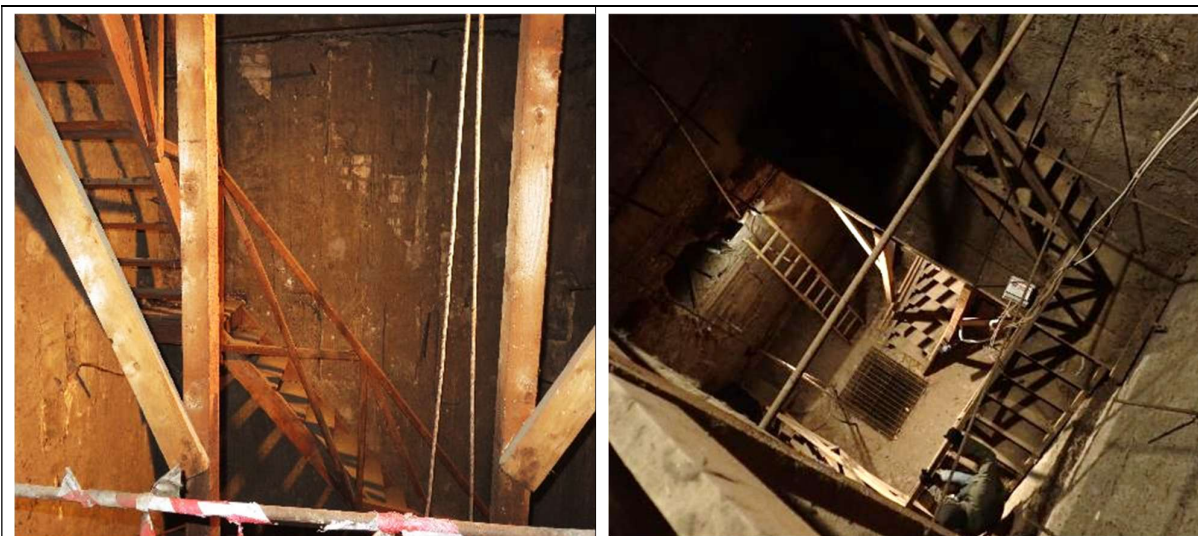
*Particolari delle scale interne a struttura lignea*

Le scale interne a struttura lignea ed i relativi parapetti lignei sono realizzati con elementi di ridotta sezione e, dal punto di vista strutturale, non appaiono idonee a garantire il passaggio dei visitatori in condizioni di sicurezza.

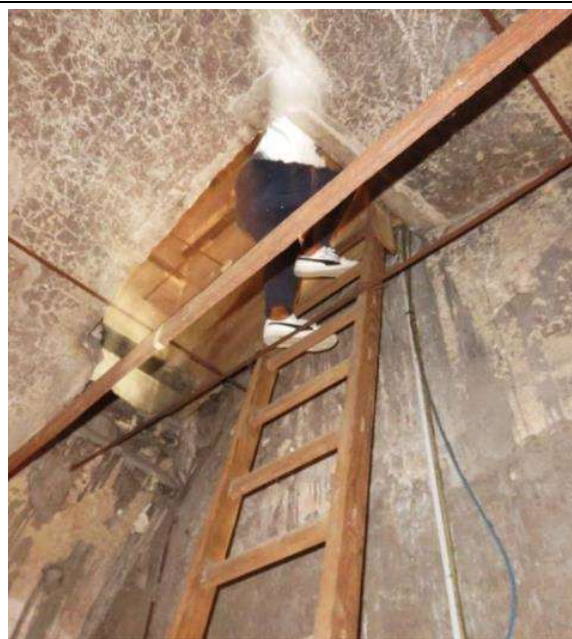
In alcuni punti (es. attraversamento della volta a quota + 29.5 m) il passaggio è assicurato da scale lignee a pioli.

*Particolare scala per l'accesso alla volta V4**Particolari delle scale interne a struttura lignea (Stato di fatto)*

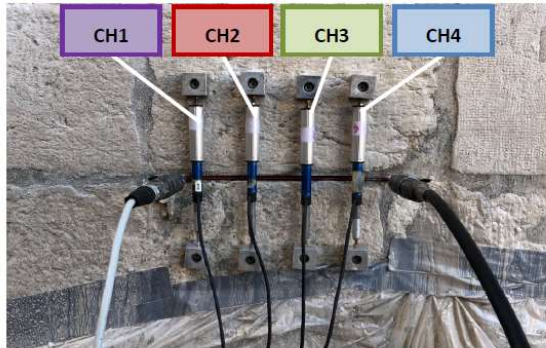
*Schema dei sensori durante la prova*

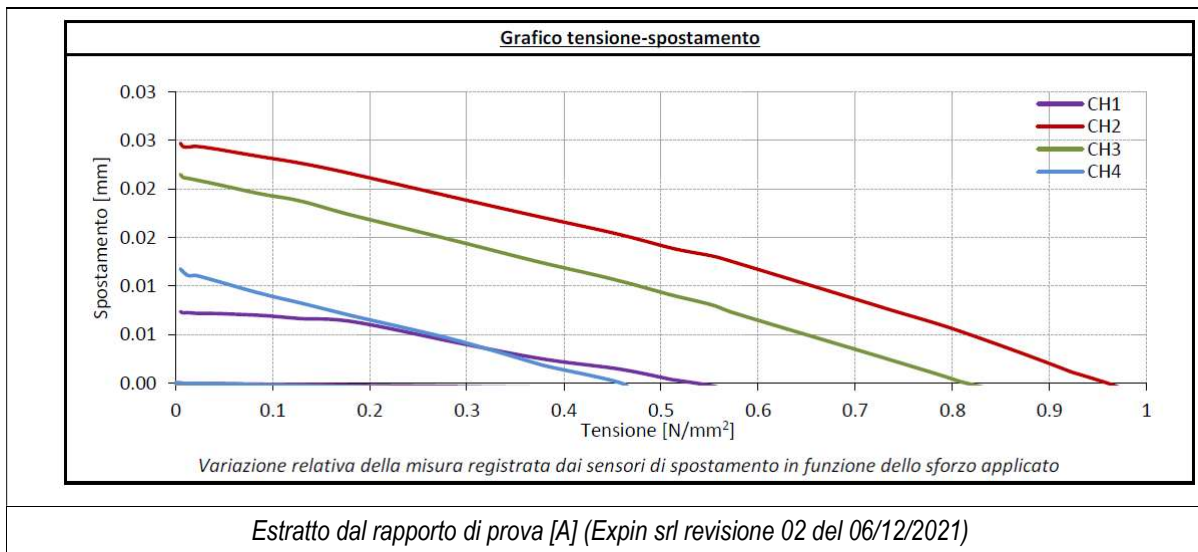
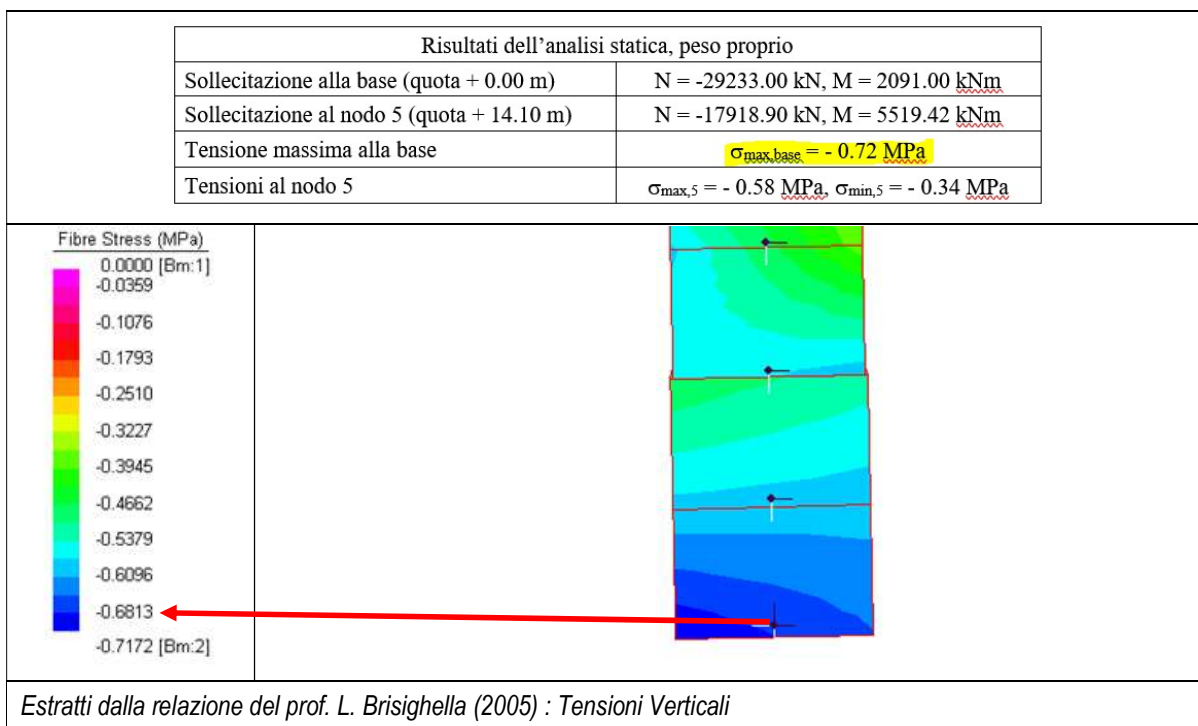
La tensione nel tamponamento misurata con il martinetto piatto singolo è molto simile a quella calcolata nella relazione del prof. L. Brisighella. La nuova muratura è quindi stata messa in tensione ed è pienamente entrata in compressione. L'eventuale rimozione risulterebbe quindi un'operazione molto delicata. Sentita anche la Soprintendenza e visti anche i limitati vantaggi che si otterrebbero realizzando una nuova apertura è stato deciso di evitare la rimozione del tamponamento.

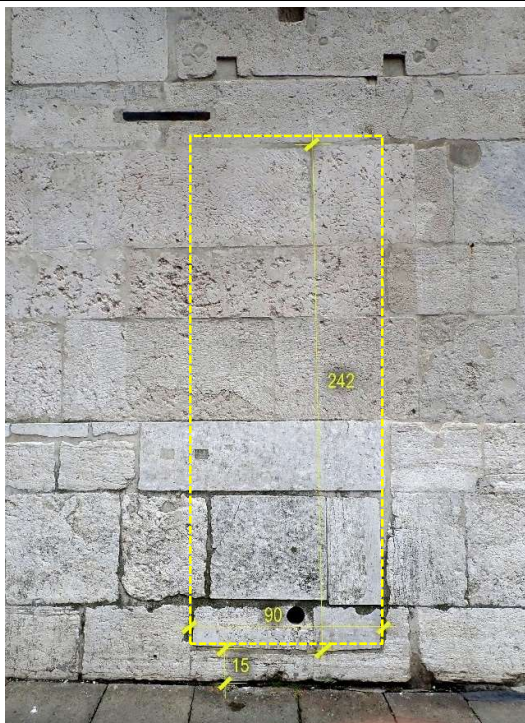
*Particolare della zona in cui è stata valutata l'ipotesi di rimozione del tamponamento*

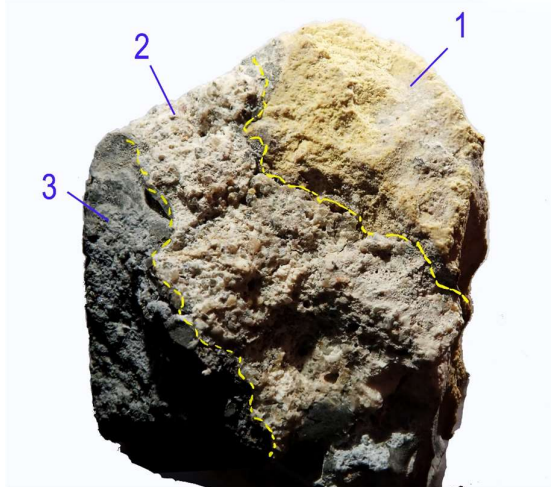
- 1 > laterizio
- 2 > malta allettamento
- 3 > boiaccia cementizia (interventi Rodio / ing. Forlati - 1939-40)

*Particolare di un frammento estratto dal carotaggio alla base della torre (foto dello scrivente): si nota la presenza di una boiaccia cementizia ascrivibile con buona probabilità agli interventi dell'ing. Forlati degli anni 1939-40*

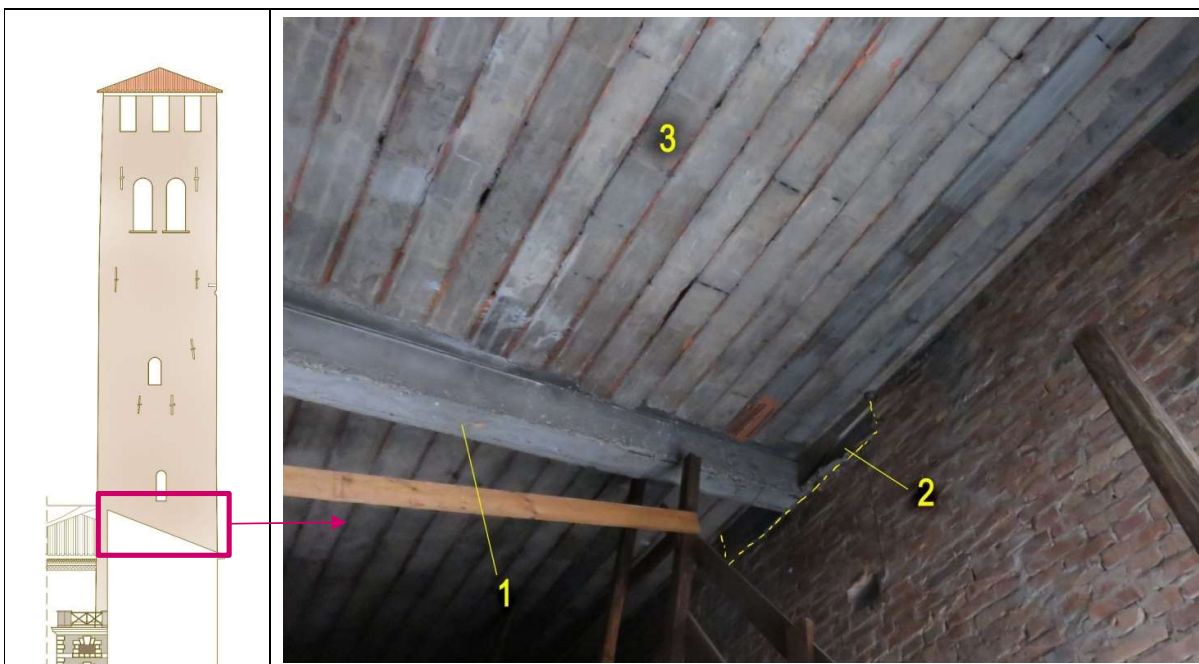
Particolare della copertura degli ambienti posti ad est della torre

Legenda: <1> trave inclinata in c.a. che poggia sulla muratura tramite una trave di ripartizione sempre in c.a. <2>. Solaio in laterizio e cemento

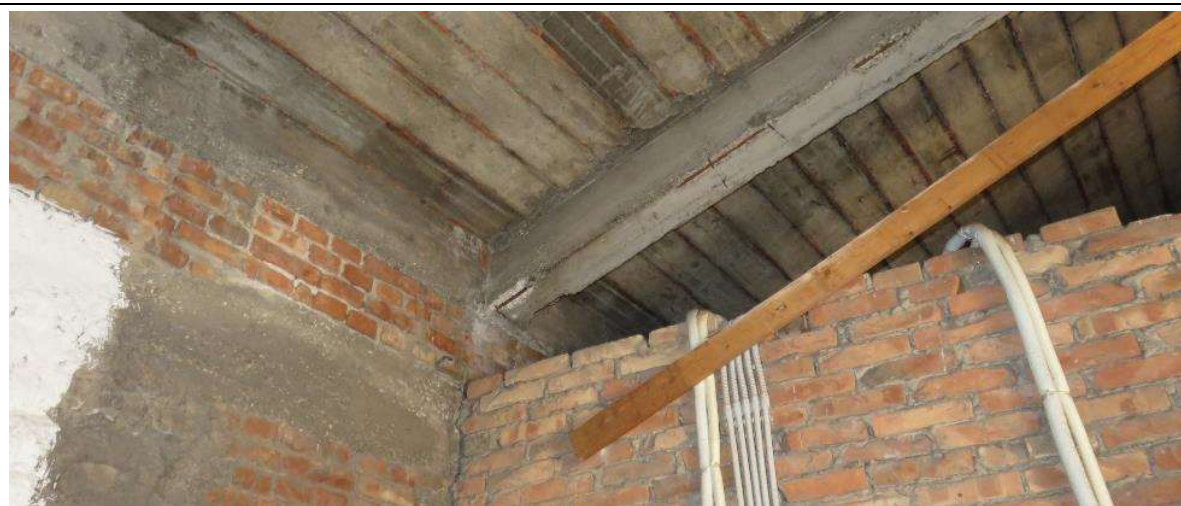
*In corrispondenza dell'appoggio basso (lato nord) la trave poggia su un cordolo continuo in c.a.*

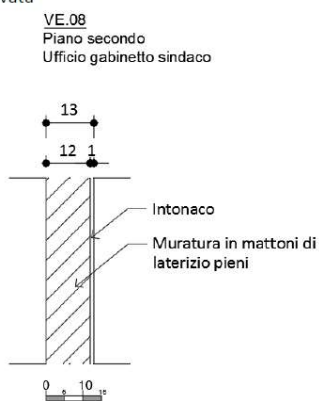
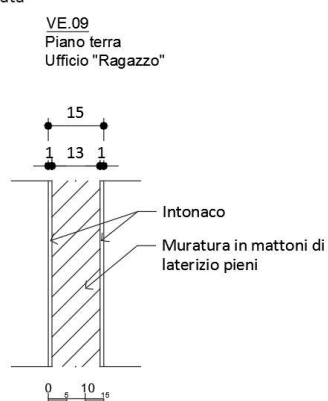
Le indagini condotte sulle strutture dei locali posti in aderenza alla torre hanno evidenziato la presenza di impalcati relativamente recenti in calcestruzzo armato e laterizio.

Il setto murario trasversale contrariamente a quanto indicato nei rilievi precedenti non è continuo ai vari livelli ed è costituito da muratura di mattoni pieni di ridotto spessore (pari ad una testa).

Stratigrafia rilevata

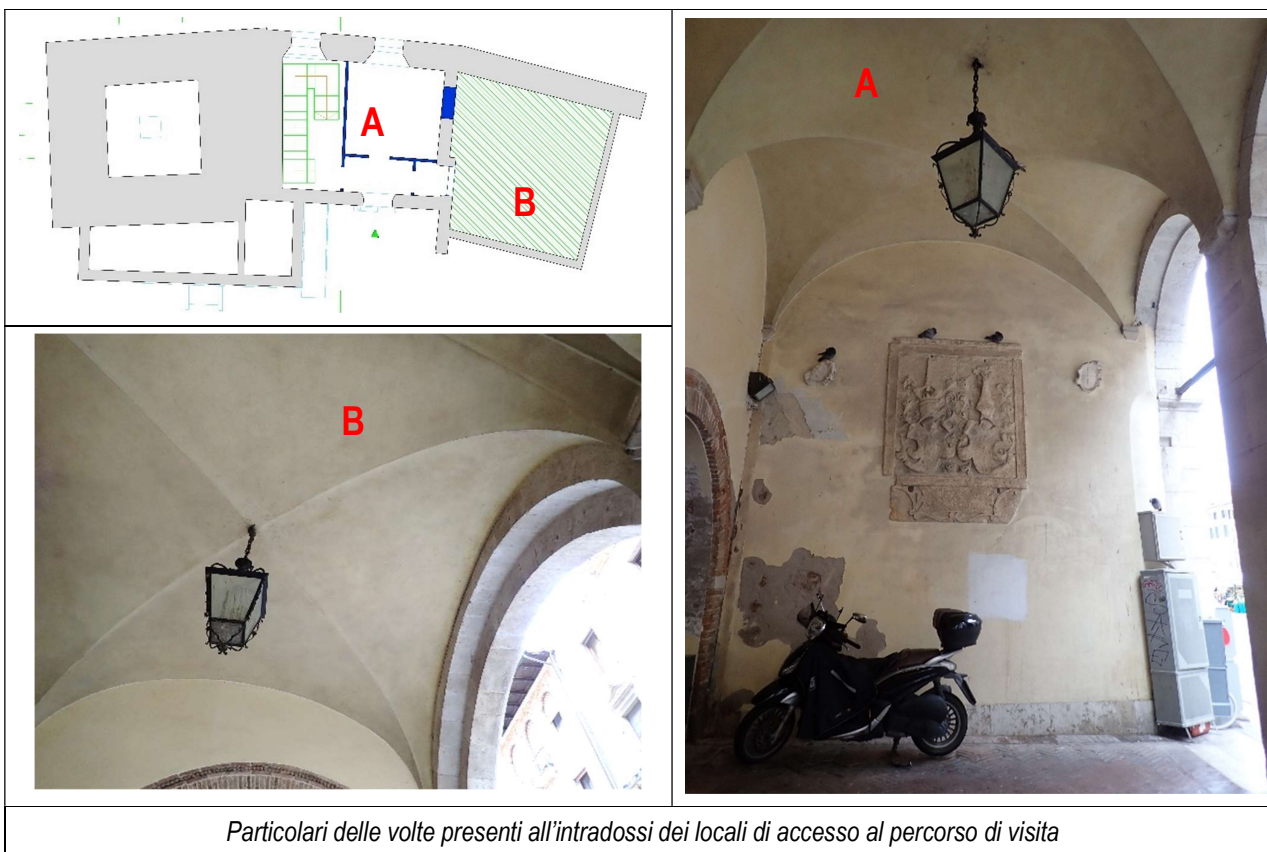
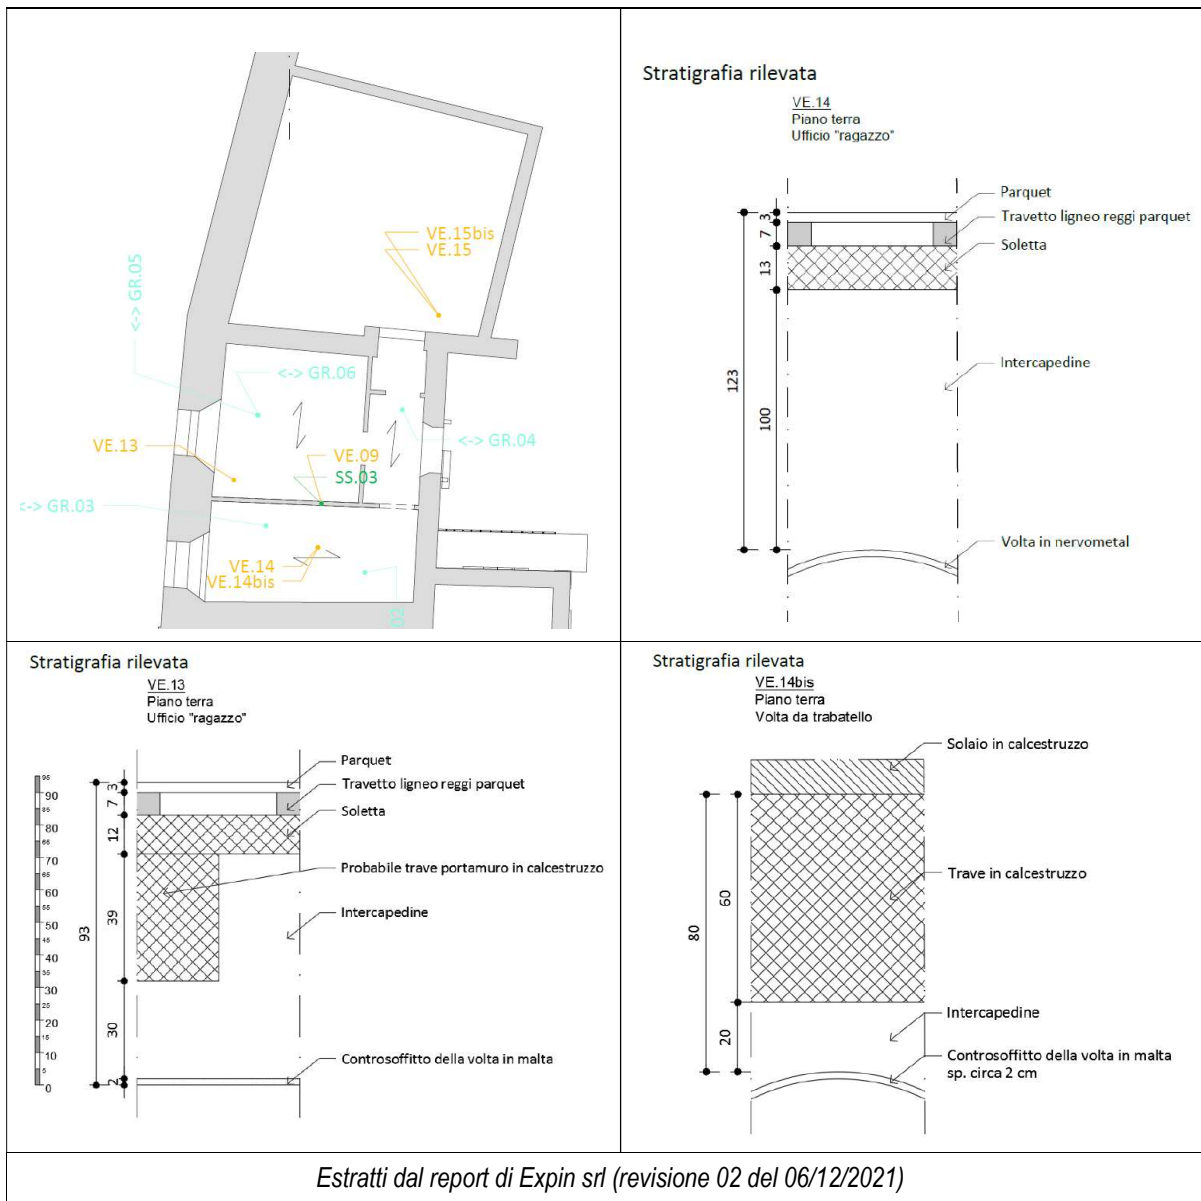
Le indagini previste per verificare gli spessori hanno mostrato che non si tratta di volte in muratura strutturali ma di finte volte costituite da uno strato di intonaco posato su una rete metallica.

Negli interventi di ristrutturazione del Palazzo degli Anziani le originali volte a crociera in muratura sono state quindi sostituite da impalcati in laterocemento e la sottostante volta ha una funzione puramente estetica.
