# COMUNE DI PADOVA

## PROGETTO ESECUTIVO RESTAURO DELLA TORRE DEGLI ANZIANI

N.Progetto 2021/046

RELAZIONE ILLUSTRATIVA INTERVENTI STRUTTURALI

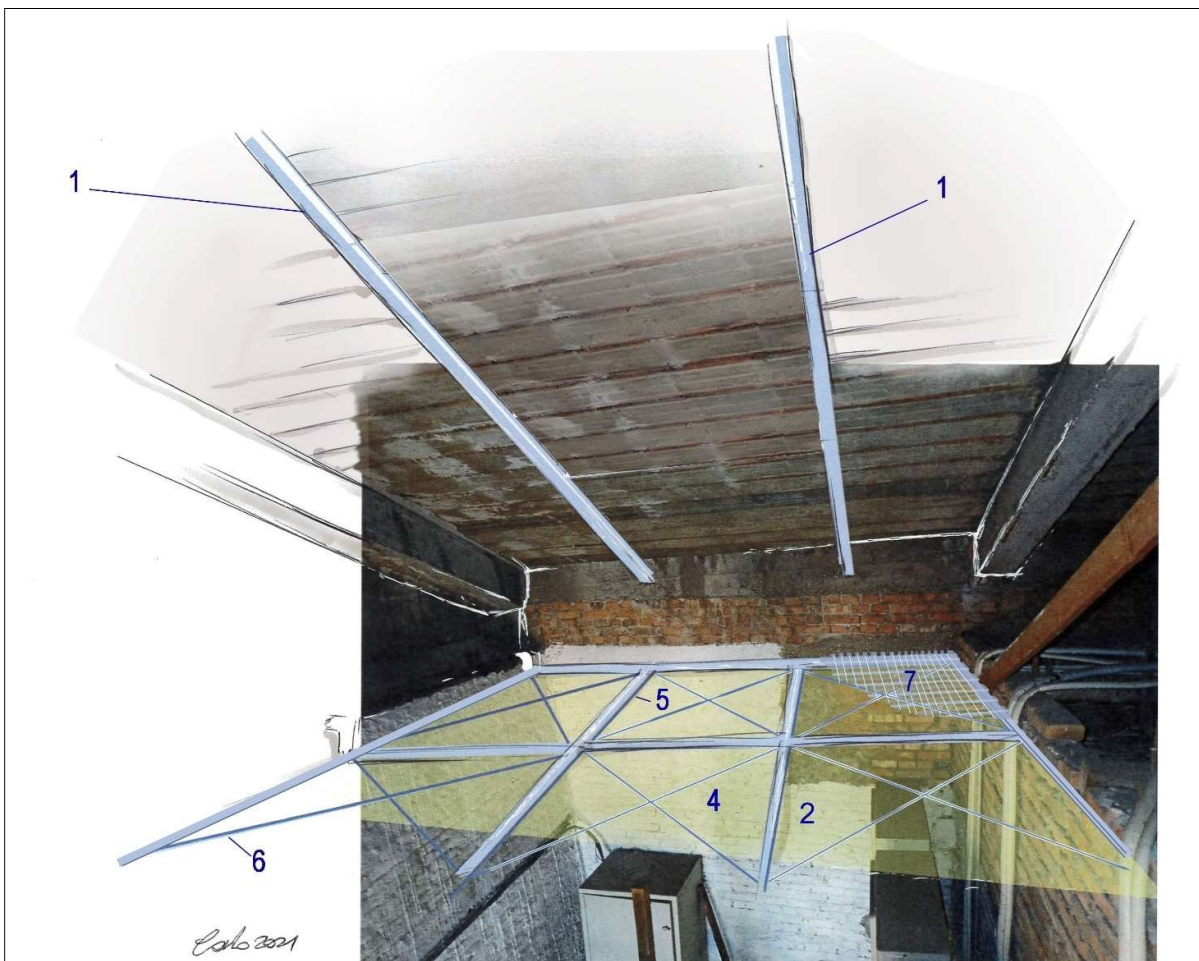
In alternativa al rifacimento della falda di copertura si prevede l'inserimento di una coppia di travi rompitratta in acciaio allo scopo di ridurre le sollecitazioni sia sull'impalcato in laterocemento che sulla trave in c.a..

Legenda: 1> Inserimento di travi in acciaio all'intradosso; 2> Controsoffitto REI (vedi progetto architettonico ed impiantistico); 4> Impalcato con orditura metallica <5> e croci di controventamento <6>; 7> Grigliato. Una delle croci di controventamento potrà essere rimossa per permettere la messa in opera di una scaletta di accesso ai sottotetti (vedi progetto architettonico)

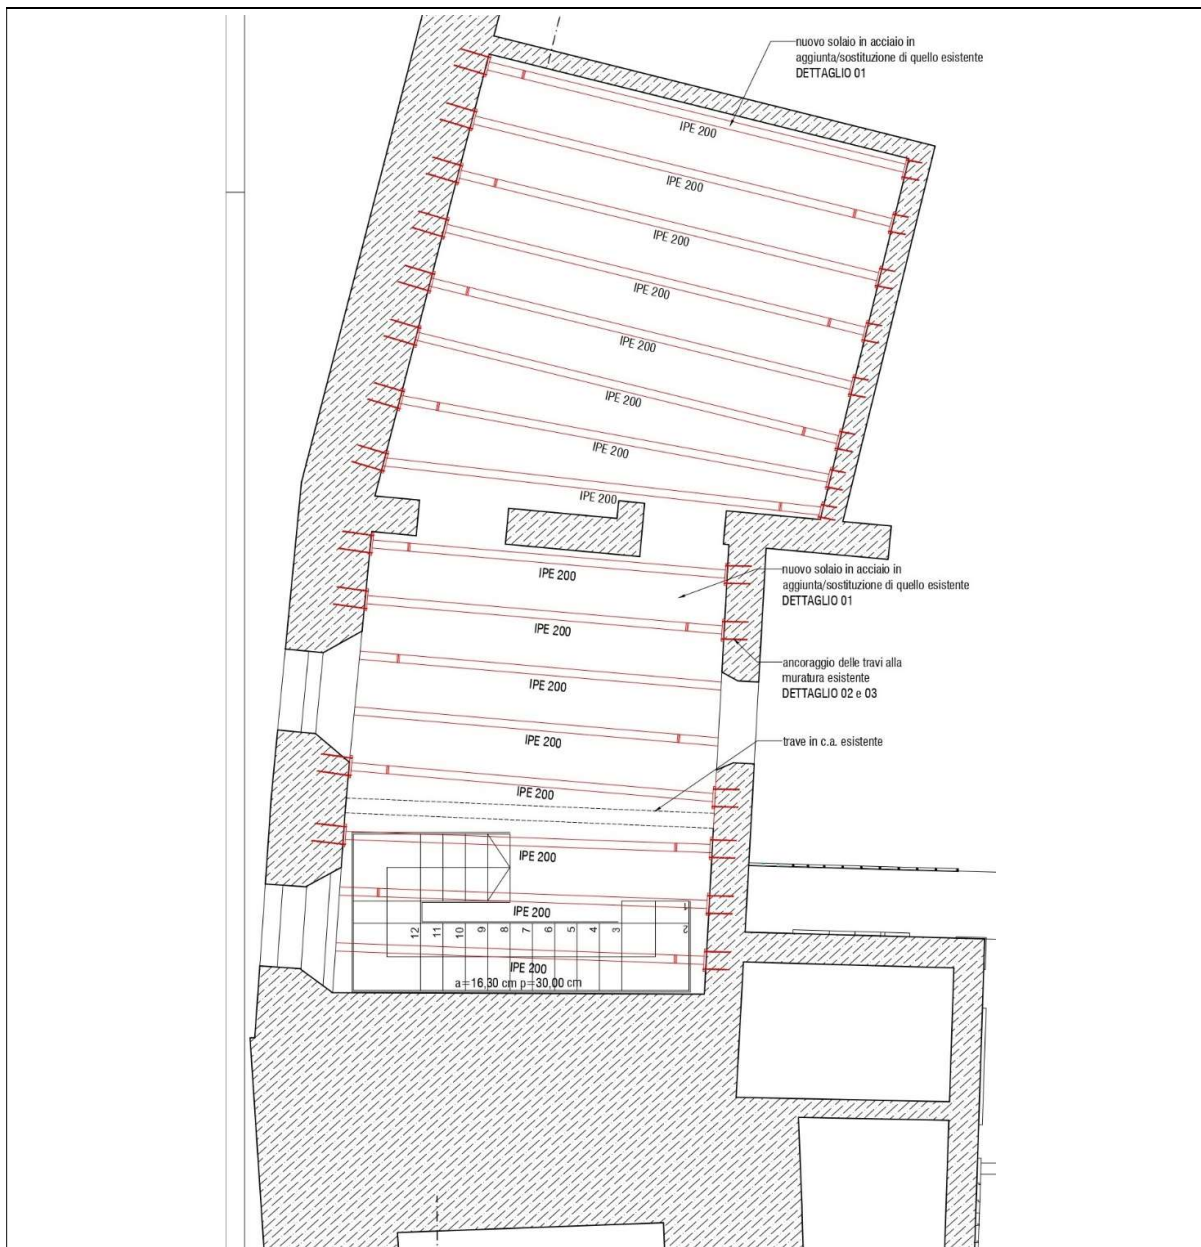
*Pianta dei locali posti sopra le volte del portico con ipotesi di intervento*

*Gli interventi andranno adattati in funzione di indagini eseguite con saggi (es demolizioni locali) attualmente non possibili essendo i locali correntemente utilizzati.*

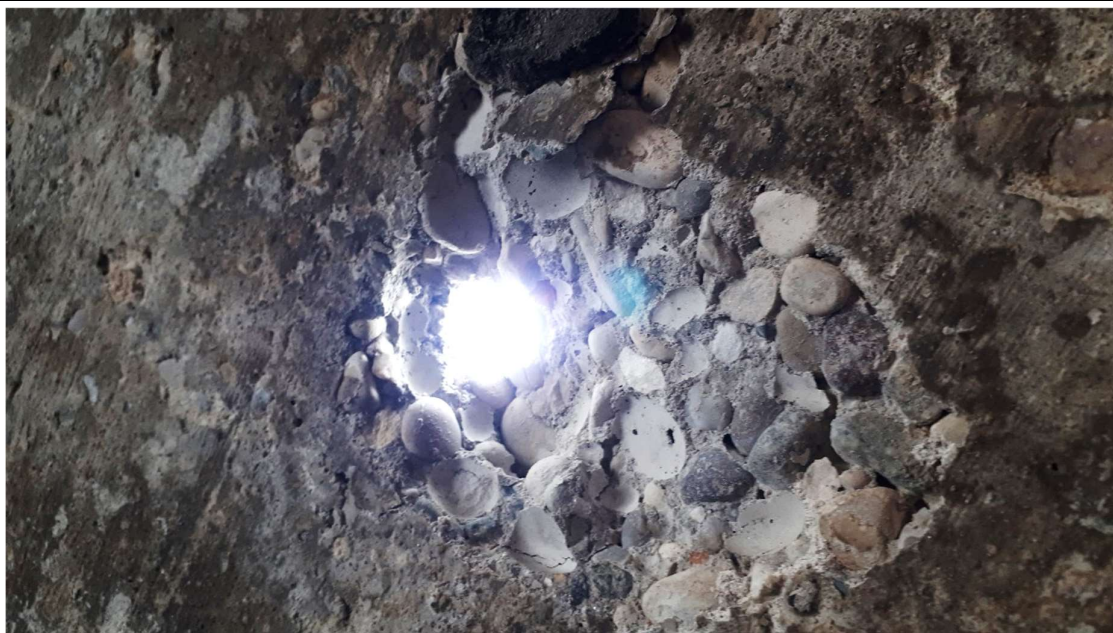
Le indagini in corso di esecuzione hanno mostrato uno spessore molto ridotto della soletta ed una scarsa consistenza del cls

Lo spessore esiguo della soletta, la scarsa consistenza del calcestruzzo e la grave corrosione dei ferri di armatura rendono però di fatto impossibile un'intervento di questo tipo.

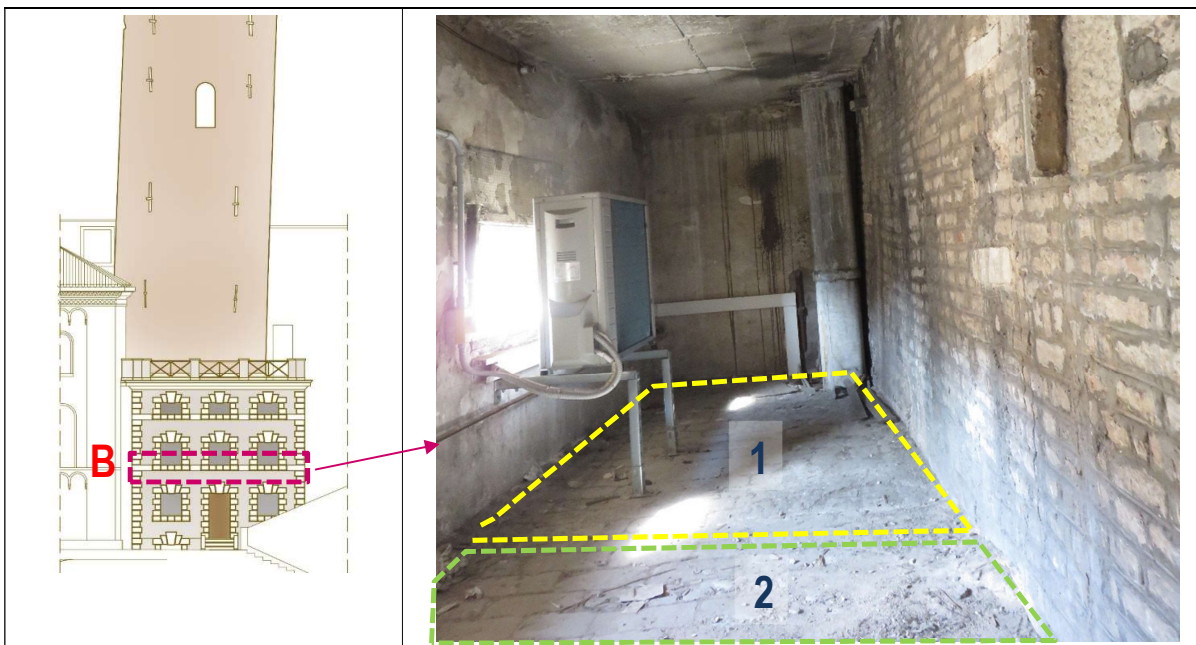
IMPALCATO INTERMEDIO

L'impalcato intermedio poggia su travi lignee (fascia <1>) e su una voltina in muratura <2>.

- smontaggio del mattonato all'estradosso e successiva verifica del tavolato e dello stato di conservazione delle travi lignee;
- sostituzione di elementi degradati e/o sottodimensionati (in alternativa al loro rinforzo con accoppiamento di tavoloni lignei);
- verifica ed eventuale integrazione degli ancoraggi del controsoffitto.

- smontaggio del mattonato e del riempimento;
- verifica e riparazione di eventuali lesioni della struttura muraria (es. iniezioni, ristilature ed eventuali sostituzioni di mattoni);
- eventuali rinforzi con fibre (es. reti carbonio/basalto posate con malta ed ancorate lungo il perimetro con sfocchi);
- ripristino del riempimento (con materiale legato con calce) e del mattonato.

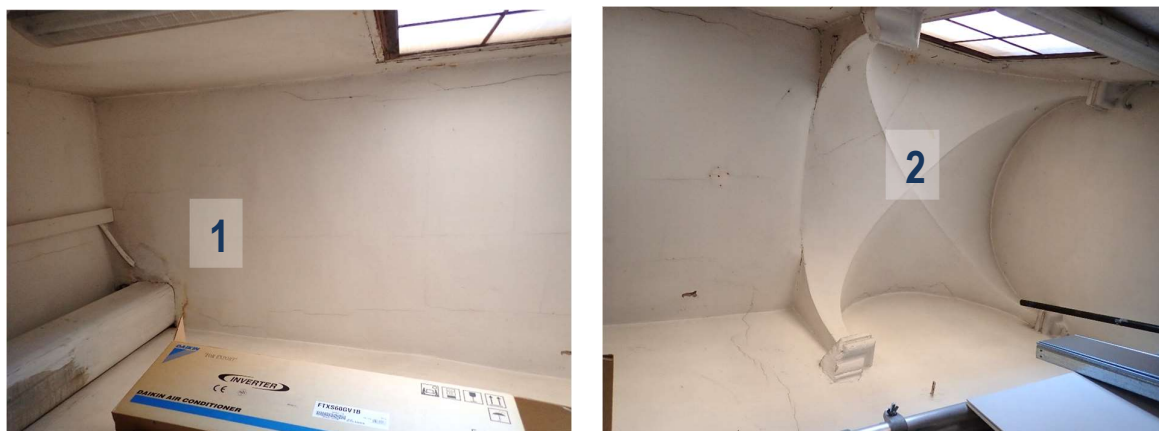
Nota relativa ad aspetti non strutturali: sul fondo si nota la presenza di canalizzazioni che sembrano composte da cemento-amianto che andranno ovviamente smaltite.
