COMUNE DI PADOVA
SETTORE OPERE INFRASTRUTTURALI, MANUTENZIONI E ARREDO URBANO
Servizio Manutenzione Verde

Oggetto: Parcheggio e Avancorpo Ex Foro Boario in Prato della Valle. Abbattimento di due piante di platano in via 58° Fanteria (n. inv. 9 e 14);
Circolare Ministero LL.PP. n. 8321 dell'11.08.66;
Delibera del C.C. n. 2006/0042 del 05/06/06;
D.Lgs. N 42/2004 ;
Lotta obbligatoria contro il cancro colorato del platano (*Ceratocystis fimbriata*).
Dlgs 214/2005 del 19 agosto 2005, D.M. 29 febbraio 2012, Decreto Dirigente SFR n. 24 del 11giugno 2012.Comunicazione di interventi su piante di platano.

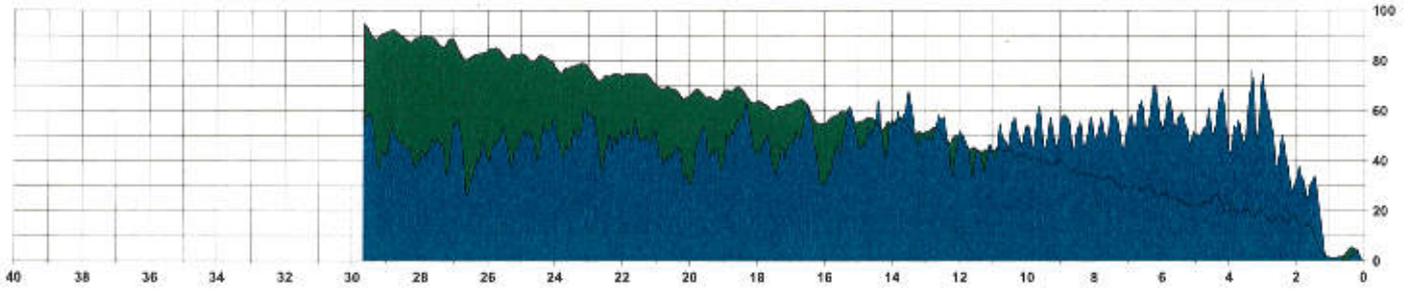
Measurement017

codarea	Indagine	data	msmt	angolo	h (cm)	in basso	in alto	posizione
UBICAZIONE <i>Via Colombo</i>								
CODALBERO	0048							
-	R01	05/07/2017	15	130	10	40	0	contrafforte
-	R02	05/07/2017	16	60	5	30	0	contrafforte
-	R03	05/07/2017	17	310	5	35	0	contrafforte

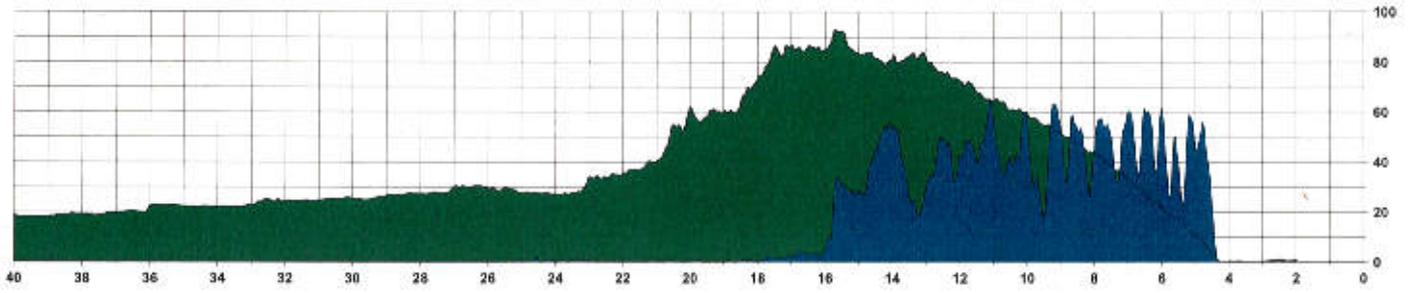
Measurement025

NOTE
In abbattimento per gravità lesioni.

codarea	indagine	data	msmt	angolo	h (cm)	in basso	in alto	posizione
UBICAZIONE <i>Via Ezzelino il Balbo</i>								
CODALBERO 00008								
-	R01	05/07/2017	24	320	15	35	0	contrafforte
-	R02	05/07/2017	25	70	10	35	0	colletto

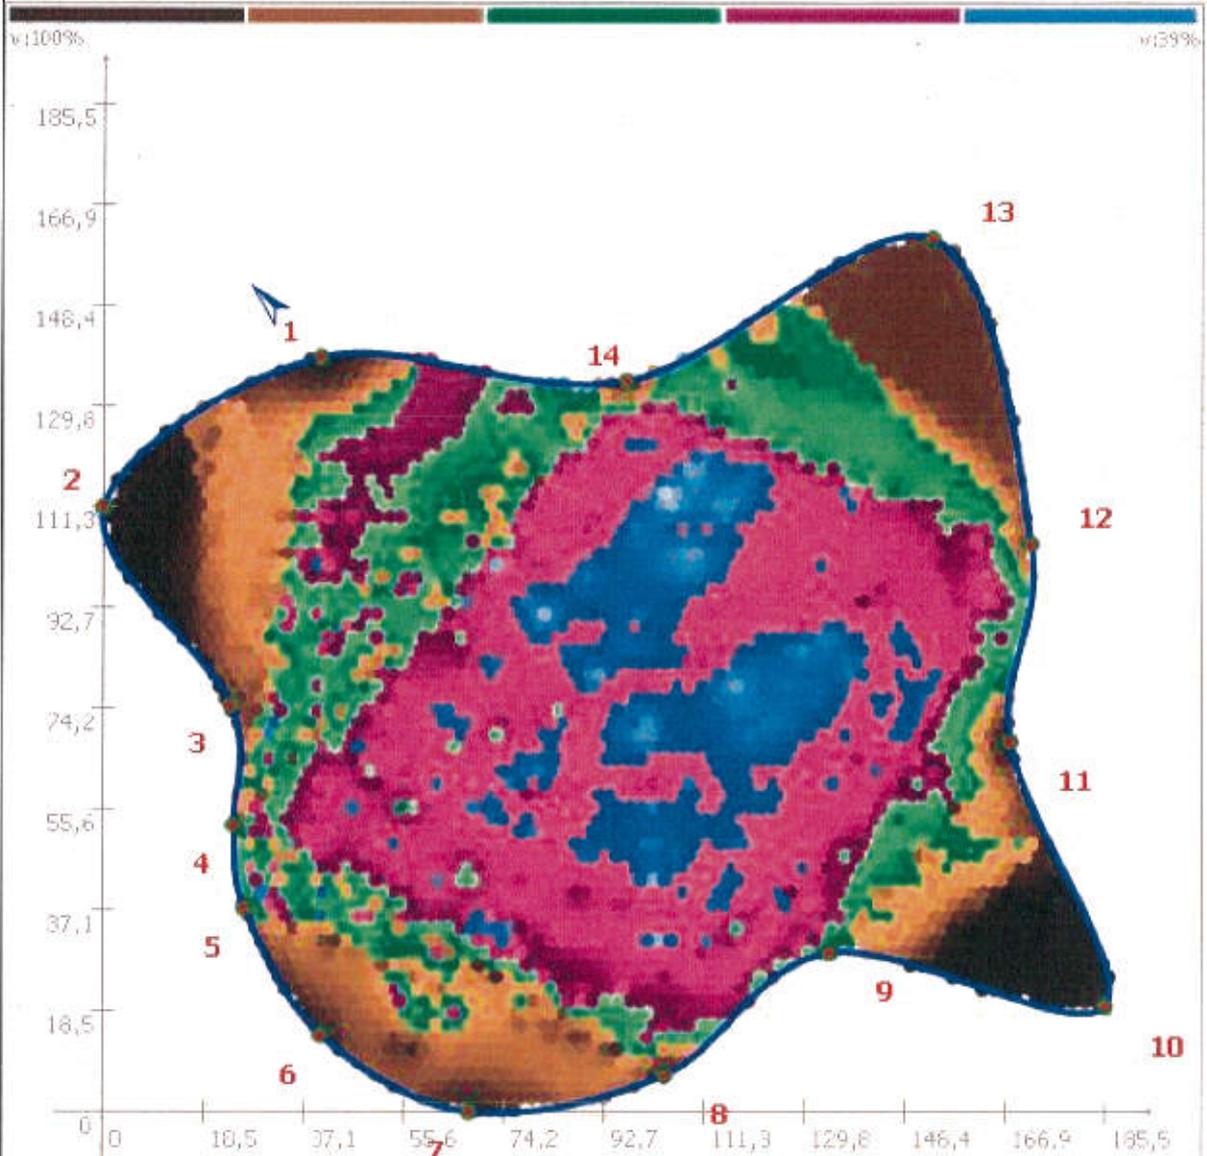
Altezza albero [m]:
Nord al punto di misurazione: 1
Diametro chioma [m]:
Posizione del MP 1: **NORD**
Circonferenza tronco (130cm altezza) [cm]:
Livello di misurazione [cm]: 10

Numero d'albero: 13
Data di misurazione: 30/05/2017 17.12.13

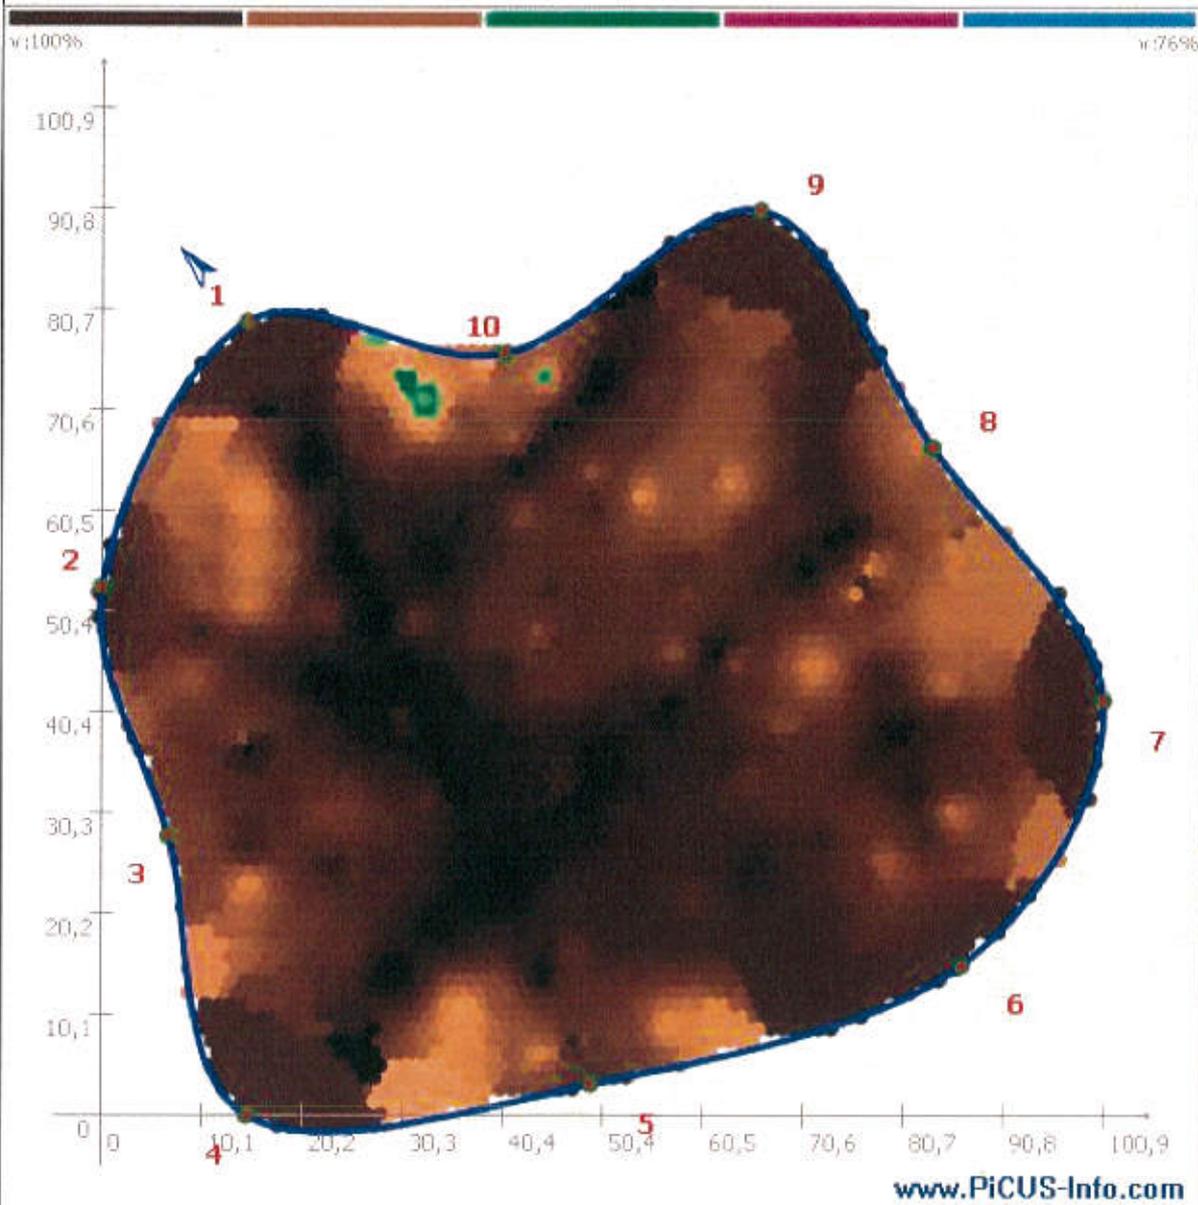
Altezza albero [m]:
Nord al punto di misurazione: 1
Diametro chioma [m]:
Posizione del MP 1: NORD
Circonferenza tronco (130cm altezza) [cm]:
Livello di misurazione [cm]: 210

Numero d'albero: 13
Data di misurazione: 30/05/2017 17.37.11

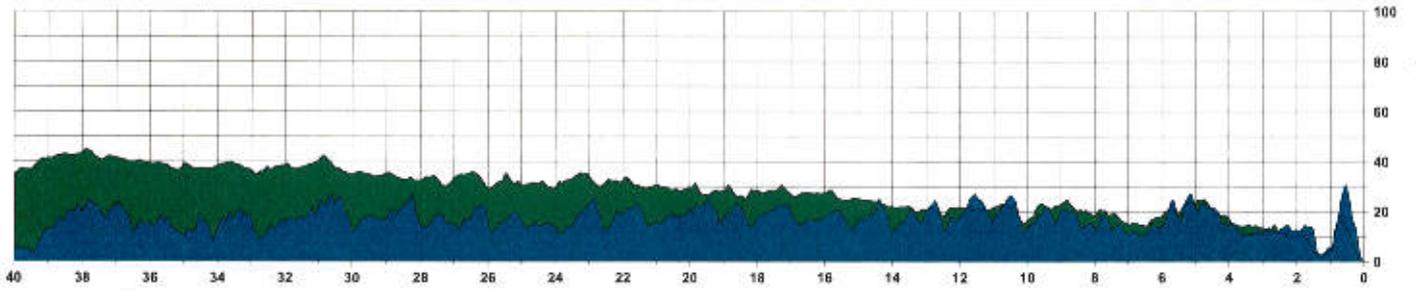
Measurement089

codarea	indagine	data	msmt	angolo	h (cm)	in basso	in alto	posizione
UBICAZIONE		<i>Via Manfroni</i>						
CODALBERO	0009							
-	R01	04/07/2017	87	35	5	30	0	colletto
-	R02	04/07/2017	88	300	5	35	0	contrafforte
-	R03	04/07/2017	89	190	5	35	0	colletto

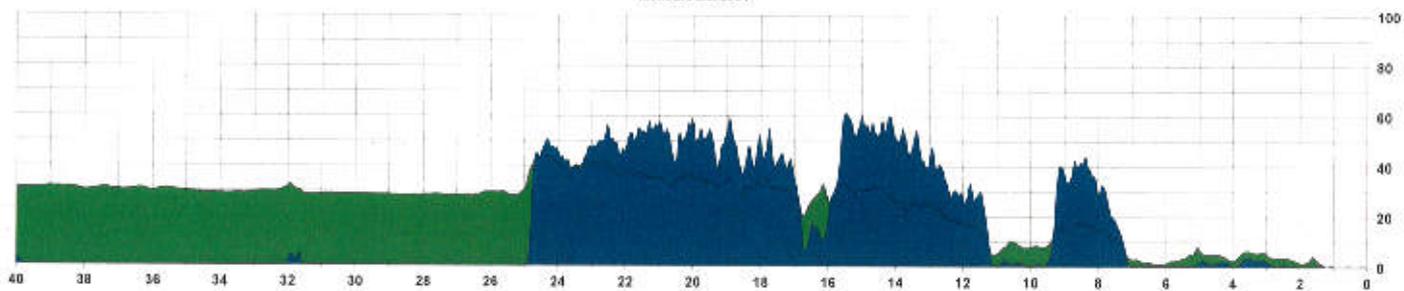
Measurement051

COLLETO difetti assenti <input type="checkbox"/> allargato <input type="checkbox"/> carie <input checked="" type="checkbox"/> carpofori <input type="text" value="-"/> cavità <input checked="" type="checkbox"/> contrafforti lesionali <input checked="" type="checkbox"/> depressione <input checked="" type="checkbox"/> effetto botte <input type="checkbox"/> essudati/flusso batterico <input type="checkbox"/> ferita/e aperta/e <input checked="" type="checkbox"/> ferita/e cicatrizzata/e <input type="checkbox"/> insetti lignivori/rosure <input type="checkbox"/> lineare <input type="checkbox"/> necrosi corticali <input checked="" type="checkbox"/> proliferazione contrafforti <input checked="" type="checkbox"/> rigonfiamenti <input type="checkbox"/> riscoppi <input type="checkbox"/> screpolature corticali <input checked="" type="checkbox"/> tumori batterici <input type="checkbox"/> non ispezionabile <input type="checkbox"/>	NOTE In abbattimento per gravità lesioni.
