ALLEGATO 2

Schede di rilievo fitosanitario AAG del Comune di Padova

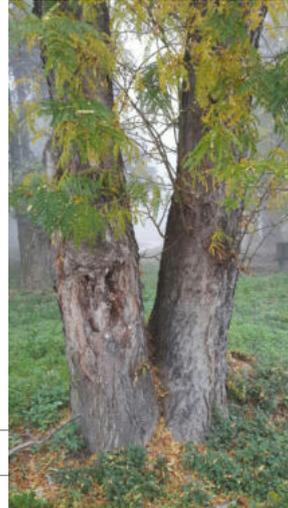
DATI ALBERO (ID: 50606)

Note: gleditsia triacanthos

Data rilievo:	01/07/2019	Stato fitosanitario:	5 PRESENZA DI CARIE O CARPOFORI
Altezza classe:	tra 7 e 18	Diametro in cm:	44
Profondita' chioma:	12	Diametro chioma:	9
Radici:	PRESENZA GRAVI DANNI	Conformazione:	SBILANCIATA
Classe ricontrollo:	C	Freq. ricontr. anni:	2
Note:	eseguito resistograph R16, R17, R18. potatura di riduzione 1/3 e consolidamento dei due fusti a 2/3 della nuova altezza Cdr 2tonn elas

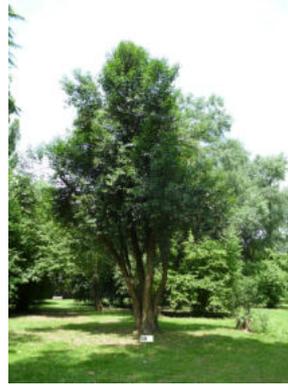
Note: policormia, carie su branche

DATI CONDIZIONE (ID: 100999)			
Data rilievo:	27/06/2019	Stato fitosanitario:	5 PRESENZA DI CARIE O CARPOFORI
Altezza classe:	tra 7 e 18	Diametro in cm:	38
Profondita' chioma:	10	Diametro chioma:	15
Radici:		Conformazione:	SBILANCIATA
Classe ricontrollo:	C	Freq. ricontr. anni:	2
Note:	consolidamento semistatico delle branche cdr2 tonn. elasticità lineare 5% , eseguito resistograph R1, R2

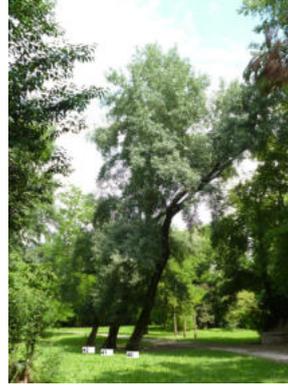
DATI CONDIZIONE (ID: 101103)			
Data rilievo:	03/07/2019	Stato fitosanitario:	1 NORMALE
Altezza classe:	tra 7 e 18	Diametro in cm:	50
Profondita' chioma:	12	Diametro chioma:	9
Radici:		Conformazione:	SBILANCIATA
Classe ricontrollo:	C	Freq. ricontr. anni:	2
Note:	eseguito resistograph R1, R2, R3. si rilevano lievi anomalie interne dei tessuti legnosi al colletto.

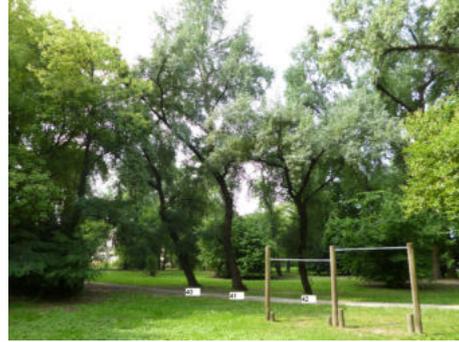
Note: gibbosita ' sul colletto e sciabolatura su percorso pedonale

DATI CONDIZIONE (ID: 101104)			
Data rilievo:	03/07/2019	Stato fitosanitario:	1 NORMALE
Altezza classe:	tra 7 e 18	Diametro in cm:	71
Profondita' chioma:	11	Diametro chioma:	12
Radici:		Conformazione:	SBILANCIATA
Classe ricontrollo:	C	Freq. ricontr. anni:	2
Note:	eseguito resistograph R4, R5, R6.

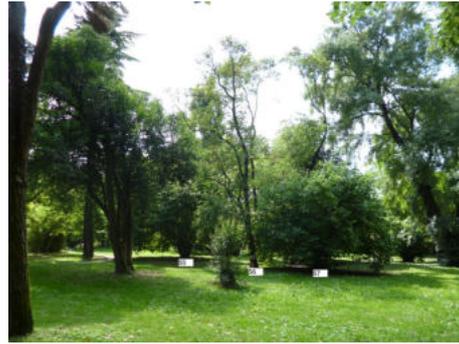
DATI ALBERO (ID: 42745)

Data rilievo:	27/06/2019	Stato fitosanitario:	5 PRESENZA DI CARIE O CARPOFORI
Altezza classe:	tra 7 e 18	Diametro in cm:	42
Profondita' chioma:	9	Diametro chioma:	8
Radici:	PRESENZA GRAVI DANNI	Conformazione:	INCLINATA/SBILANCIATA
Classe ricontrollo:	C	Freq. ricontr. anni:	2
Note:	cari al Colletto , eseguito resistografo R3, R4

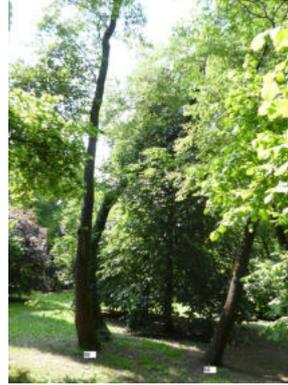
DATI CONDIZIONE (ID: 101001)			
Data rilievo:	27/06/2019	Stato fitosanitario:	5 PRESENZA DI CARIE O CARPOFORI
Altezza classe:	tra 7 e 18	Diametro in cm:	40
Profondita' chioma:	8	Diametro chioma:	7
Radici:		Conformazione:	SBILANCIATA
Classe ricontrollo:	C	Freq. ricontr. anni:	2
Note:	carie al fusto con fori di picchio, eseguito resistograph R5

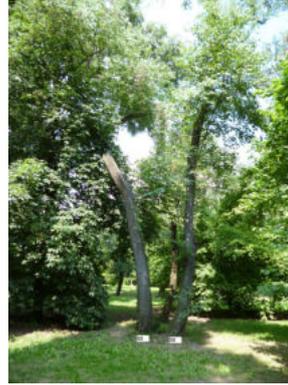
DATI CONDIZIONE (ID: 101002)			
Data rilievo:	27/06/2019	Stato fitosanitario:	5 PRESENZA DI CARIE O CARPOFORI
Altezza classe:	tra 7 e 18	Diametro in cm:	49
Profondita' chioma:	8	Diametro chioma:	8
Radici:	PRESENZA GRAVI DANNI	Conformazione:	INCLINATA/SBILANCIATA
Classe ricontrollo:	C	Freq. ricontr. anni:	2
Note:	ridurre chioma, ridurre competizione con piante vicine, carie al fusto, eseguito resistograph R6

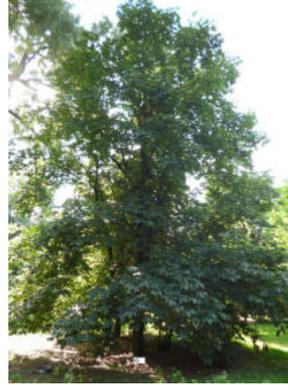
DATI CONDIZIONE (ID: 101005)			
Data rilievo:	27/06/2019	Stato fitosanitario:	5 PRESENZA DI CARIE O CARPOFORI
Altezza classe:	tra 7 e 18	Diametro in cm:	39
Profondita' chioma:	12	Diametro chioma:	8
Radici:		Conformazione:	NORMALE
Classe ricontrollo:	B	Freq. ricontr. anni:	3
Note:	eliminare Branca secca lato Sud , eseguire alleggerimento chioma

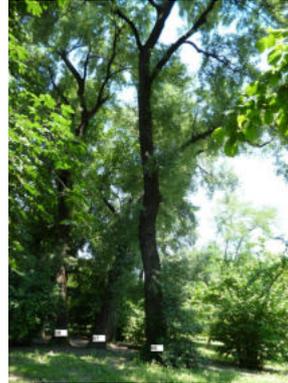
DATI ALBERO (ID: 42723)

Note: ferite longitudinali sul fusto

Data rilievo:	03/07/2019	Stato fitosanitario:	5 PRESENZA DI CARIE O CARPOFORI
Altezza classe:	tra 18 e 25	Diametro in cm:	91
Profondita' chioma:	8	Diametro chioma:	15
Radici:	PRESENZA GRAVI DANNI	Conformazione:	INCLINATA/SBILANCIATA
Classe ricontrollo:	C	Freq. ricontr. anni:	1
Note:	carie incipiente al colletto e porzione inferiore del fusto. radici danneggiate. eseguire riduzione e alleggerimento. eseguito resistograph

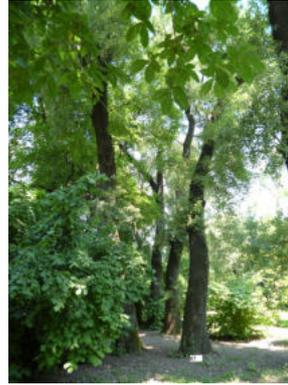
DATI CONDIZIONE (ID: 101109)			
Data rilievo:	03/07/2019	Stato fitosanitario:	5 PRESENZA DI CARIE O CARPOFORI
Altezza classe:	tra 7 e 18	Diametro in cm:	71
Profondita' chioma:	6	Diametro chioma:	5
Radici:		Conformazione:	SBILANCIATA
Classe ricontrollo:	C	Freq. ricontr. anni:	1
Note:	eseguito resistograph R16, R17. albero capitozzato in quota. eseguire generale alleggerimento e verifica in quota. carie incipiente al cli

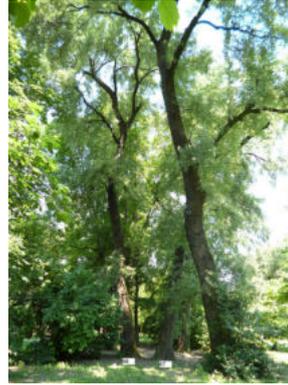
DATI ALBERO (ID: 42726)

Data rilievo:	03/07/2019	Stato fitosanitario:	5 PRESENZA DI CARIE O CARPOFORI
Altezza classe:	tra 18 e 25	Diametro in cm:	82
Profondita' chioma:	16	Diametro chioma:	11
Radici:		Conformazione:	SBILANCIATA
Classe ricontrollo:	C	Freq. ricontr. anni:	1
Note:	eseguito resistograph R13, R14, R15. carie incipiente al colletto. carie con fori di picchio su grossa branca. riduzione 1/3.

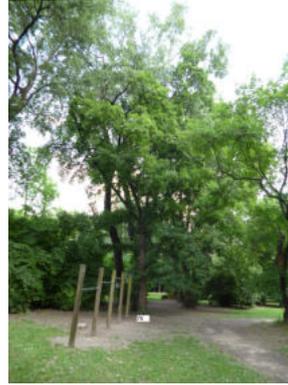
Note: policormia, codominanza ed inclusioni

DATI CONDIZIONE (ID: 101097)			
Data rilievo:	02/07/2019	Stato fitosanitario:	5 PRESENZA DI CARIE O CARPOFORI
Altezza classe:	tra 7 e 18	Diametro in cm:	43
Profondita' chioma:	8	Diametro chioma:	6
Radici:		Conformazione:	NORMALE
Classe ricontrollo:	C	Freq. ricontr. anni:	2
Note:	eseguito resistograph R55. ridurre branca che parte da ferita da troncamento. carie nella parte sommitale del fusto.

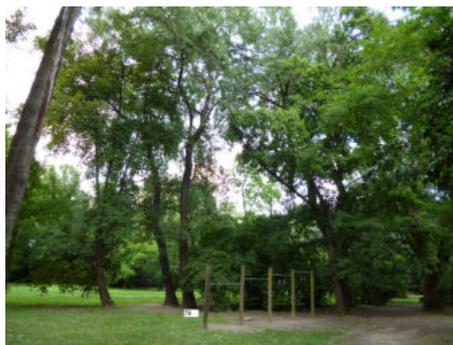
Note: ferite longitudinali sul fusto con sciabolatura

DATI CONDIZIONE (ID: 101092)			
Data rilievo:	02/07/2019	Stato fitosanitario:	1 NORMALE
Altezza classe:	tra 18 e 25	Diametro in cm:	75
Profondita' chioma:	15	Diametro chioma:	13
Radici:		Conformazione:	SBILANCIATA
Classe ricontrollo:	C	Freq. ricontr. anni:	2
Note:	eseguito resistograph R50, R51, R52 rileva carie incipiente al cilindro centrale. eseguire consolidamento con esemplare vicino cdr 8 ton

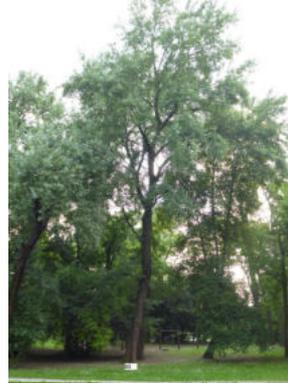
**DATI ALBERO (ID: 42604)**

Data rilievo:	02/07/2019	Stato fitosanitario:	1 NORMALE
Altezza classe:	tra 18 e 25	Diametro in cm:	76
Profondita' chioma:	15	Diametro chioma:	16
Radici:		Conformazione:	SBILANCIATA
Classe ricontrollo:	C	Freq. ricontr. anni:	2
Note:	eseguito resistograph R47, R48, R49 rileva carie incipiente al cilindro centrale. eseguire consolidamento statico con esemplare vicino co

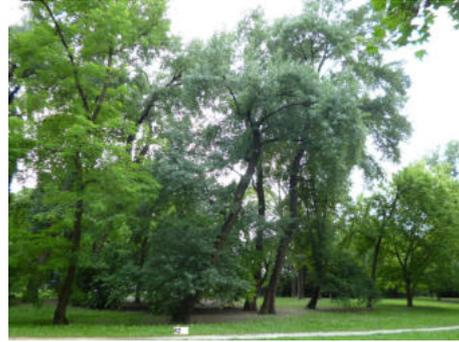
DATI CONDIZIONE (ID: 101095)			
Data rilievo:	02/07/2019	Stato fitosanitario:	1 NORMALE
Altezza classe:	tra 7 e 18	Diametro in cm:	60
Profondita' chioma:	15	Diametro chioma:	14
Radici:		Conformazione:	INCLINATA/SBILANCIATA
Classe ricontrollo:	C	Freq. ricontr. anni:	2
Note:	eseguito resistograph R53 e R54. eseguire alleggerimento generale.

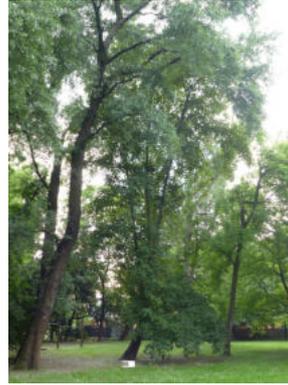
Note: colletto azzampato sul lato di tensione, codominanza ed inclusione stretta sul castello

DATI CONDIZIONE (ID: 101087)			
Data rilievo:	02/07/2019	Stato fitosanitario:	1 NORMALE
Altezza classe:	tra 7 e 18	Diametro in cm:	40
Profondita' chioma:	9	Diametro chioma:	8
Radici:		Conformazione:	SBILANCIATA
Classe ricontrollo:	B	Freq. ricontr. anni:	3
Note:	eseguire diradamento.

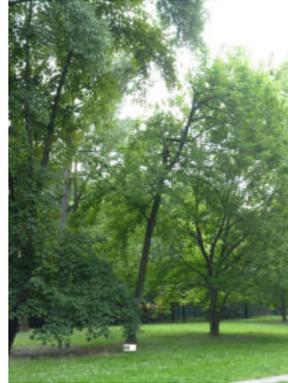
DATI CONDIZIONE (ID: 101086)			
Data rilievo:	02/07/2019	Stato fitosanitario:	1 NORMALE
Altezza classe:	tra 7 e 18	Diametro in cm:	36
Profondita' chioma:	9	Diametro chioma:	8
Radici:		Conformazione:	SBILANCIATA
Classe ricontrollo:	B	Freq. ricontr. anni:	3
Note:	eseguire generale alleggerimento.

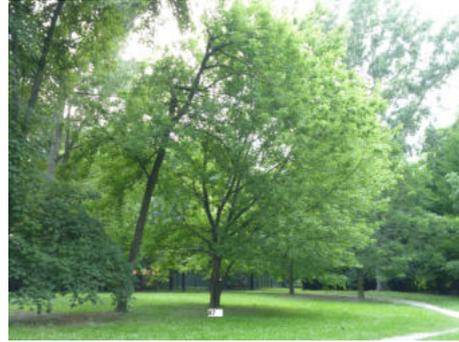
DATI ALBERO (ID: 42591)

Data rilievo:	02/07/2019	Stato fitosanitario:	1 NORMALE
Altezza classe:	tra 7 e 18	Diametro in cm:	45
Profondita' chioma:	8	Diametro chioma:	12
Radici:		Conformazione:	NORMALE
Classe ricontrollo:	B	Freq. ricontr. anni:	3
Note:	corteccia inclusa al fusto con cretto longitudinale. eseguito resistograph R41. eseguire consolidamento statico con fascione sopra caste

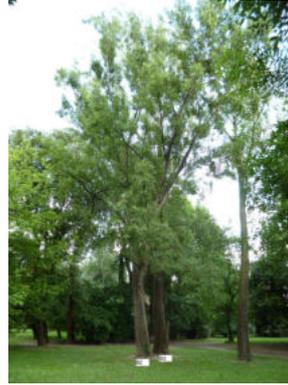
DATI CONDIZIONE (ID: 101090)			
Data rilievo:	02/07/2019	Stato fitosanitario:	1 NORMALE
Altezza classe:	tra 18 e 25	Diametro in cm:	76
Profondita' chioma:	12	Diametro chioma:	10
Radici:		Conformazione:	NORMALE
Classe ricontrollo:	C	Freq. ricontr. anni:	2
Note:	eseguito resistograph R45 e R46. eseguire consolidamento semistatico tra le branche Cdr 4tonn elasticita' 5%.

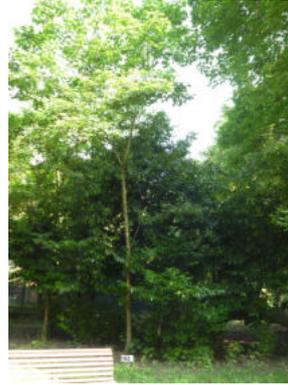
DATI CONDIZIONE (ID: 101072)			
Data rilievo:	02/07/2019	Stato fitosanitario:	1 NORMALE
Altezza classe:	tra 7 e 18	Diametro in cm:	25
Profondita' chioma:	6	Diametro chioma:	5
Radici:		Conformazione:	SBILANCIATA
Classe ricontrollo:	B	Freq. ricontr. anni:	5
Note:	eseguire alleggerimento.

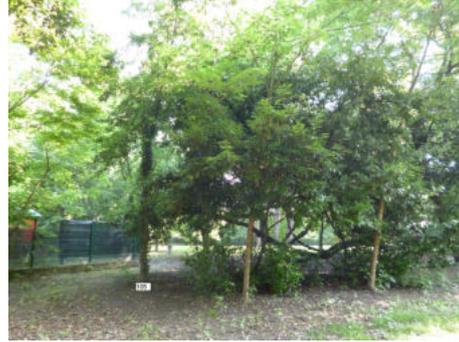
DATI CONDIZIONE (ID: 101070)			
Data rilievo:	02/07/2019	Stato fitosanitario:	1 NORMALE
Altezza classe:	tra 7 e 18	Diametro in cm:	23
Profondita' chioma:	7	Diametro chioma:	4
Radici:		Conformazione:	NORMALE
Classe ricontrollo:	B	Freq. ricontr. anni:	5
Note:	rimuovere edera al fusto

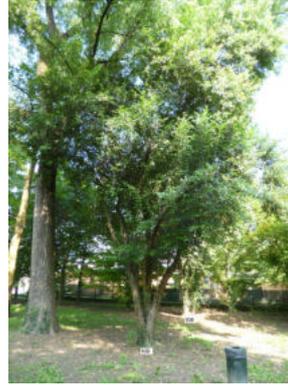
DATI ALBERO (ID: 42721)

Note: policormia e forti codominanze

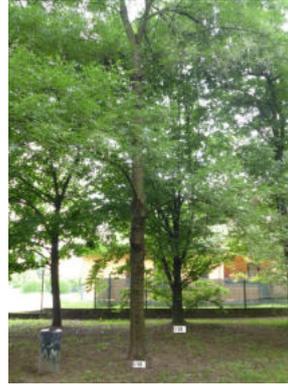
DATI CONDIZIONE (ID: 101055)			
Data rilievo:	01/07/2019	Stato fitosanitario:	1 NORMALE
Altezza classe:	tra 7 e 18	Diametro in cm:	54
Profondita' chioma:	13	Diametro chioma:	7
Radici:		Conformazione:	NORMALE
Classe ricontrollo:	B	Freq. ricontr. anni:	5
Note:	eseguire contenimento

MANUTENZIONE	ID	PREVISTA IL	ESEGUITA IL	MANUTENTORE
VTA visivo	106503	01/07/2024		
Potatura di rimonda	69167			
Potatura di riduzione	106502

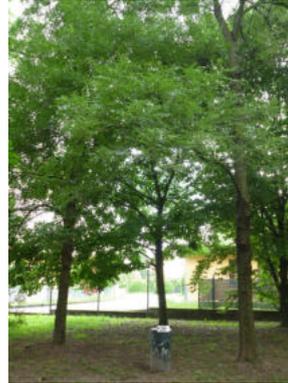
DATI ALBERO (ID: 41984)

Data rilievo:	01/07/2019	Stato fitosanitario:	1 NORMALE
Altezza classe:	tra 7 e 18	Diametro in cm:	31
Profondita' chioma:	11	Diametro chioma:	9
Radici:		Conformazione:	NORMALE
Classe ricontrollo:	B	Freq. ricontr. anni:	3
Note:	potatura di contenimento. radice strozzante lato sud

MANUTENZIONE	ID	PREVISTA IL	ESEGUITA IL	MANUTENTORE
VTA visivo	106499	01/07/2022		
Potatura di rimonda	69168			
Potatura di riduzione	69169

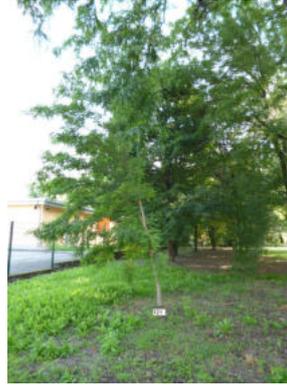
DATI CONDIZIONE (ID: 101037)			
Data rilievo:	01/07/2019	Stato fitosanitario:	1 NORMALE
Altezza classe:	minore di 7	Diametro in cm:	16
Profondita' chioma:	5	Diametro chioma:	5
Radici:		Conformazione:	NORMALE
Classe ricontrollo:	B	Freq. ricontr. anni:	5
Note:	pianta sottoposta

MANUTENZIONE	ID	PREVISTA IL	ESEGUITA IL	MANUTENTORE
VTA visivo	106457	01/07/2024		
Potatura di innalzamento	106456

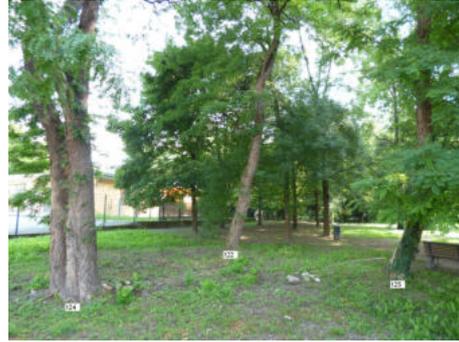
Note: forte capitozzatura

DATI CONDIZIONE (ID: 101040)			
Data rilievo:	01/07/2019	Stato fitosanitario:	5 PRESENZA DI CARIE O CARPOFORI
Altezza classe:	tra 7 e 18	Diametro in cm:	45
Profondita' chioma:	11	Diametro chioma:	5
Radici:	PRESENZA GRAVI DANNI	Conformazione:	INCLINATA/SBILANCIATA
Classe ricontrollo:	D	Freq. ricontr. anni:	
Note:	cretto radiale al colletto lato trazione con carpoforo a 284°W. eseguito resistogramm R19. vedi scheda vta approfondito.

MANUTENZIONE	ID	PREVISTA IL	ESEGUITA IL	MANUTENTORE
Potatura di rimonda	69160			
Abbattimento pianta	106462			
Rimozione ceppaia	106463

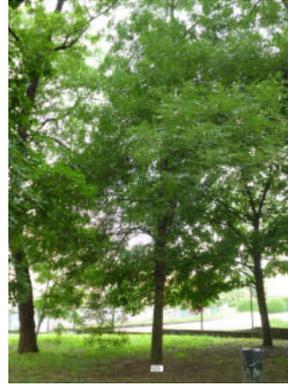
DATI CONDIZIONE (ID: 101041)			
Data rilievo:	01/07/2019	Stato fitosanitario:	1 NORMALE
Altezza classe:	tra 7 e 18	Diametro in cm:	29
Profondita' chioma:	12	Diametro chioma:	7
Radici:		Conformazione:	SBILANCIATA
Classe ricontrollo:	B	Freq. ricontr. anni:	3
Note:

MANUTENZIONE	ID	PREVISTA IL	ESEGUITA IL	MANUTENTORE
VTA visivo	106466	01/07/2022		
Potatura di rimonda	106464			
Potatura di innalzamento	106465

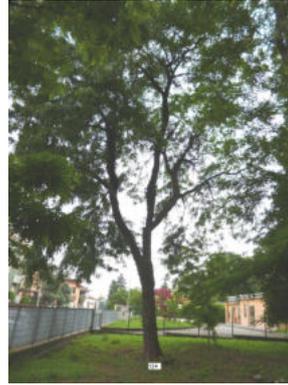
DATI ALBERO (ID: 41978)

Data rilievo:	01/07/2019	Stato fitosanitario:	1 NORMALE
Altezza classe:	tra 7 e 18	Diametro in cm:	19
Profondita' chioma:	7	Diametro chioma:	5
Radici:	SOLLEVAMENTO RADICALE	Conformazione:	INCLINATA/SBILANCIATA
Classe ricontrollo:	B	Freq. ricontr. anni:	3
Note:

MANUTENZIONE	ID	PREVISTA IL	ESEGUITA IL	MANUTENTORE
VTA visivo	106461	01/07/2022		
Potatura di rimonda	106459			
Potatura di innalzamento	106460

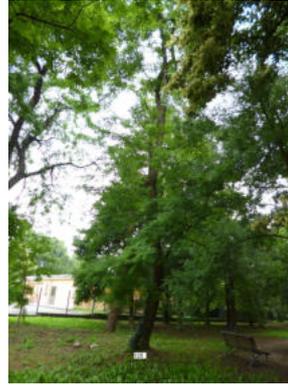
DATI ALBERO (ID: 41979)

Data rilievo:	01/07/2019	Stato fitosanitario:	5 PRESENZA DI CARIE O CARPOFORI
Altezza classe:	tra 7 e 18	Diametro in cm:	33
Profondita' chioma:	8	Diametro chioma:	6
Radici:	PRESENZA GRAVI DANNI	Conformazione:	INCLINATA/SBILANCIATA
Classe ricontrollo:	D	Freq. ricontr. anni:	
Note:	eseguito resistograph R20 ed R21. vedi scheda vta approfondita.

MANUTENZIONE	ID	PREVISTA IL	ESEGUITA IL	MANUTENTORE
Abbattimento pianta	106469			
Rimozione ceppaia	106470

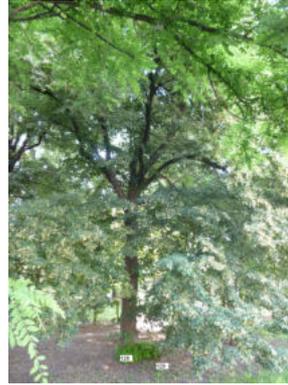
DATI CONDIZIONE (ID: 101044)			
Data rilievo:	01/07/2019	Stato fitosanitario:	1 NORMALE
Altezza classe:	tra 7 e 18	Diametro in cm:	44
Profondita' chioma:	13	Diametro chioma:	12
Radici:		Conformazione:	NORMALE
Classe ricontrollo:	B	Freq. ricontr. anni:	3
Note:	eseguire moderato contenimento per riduzione competizione con altri individui.

MANUTENZIONE	ID	PREVISTA IL	ESEGUITA IL	MANUTENTORE
VTA visivo	106474	01/07/2022		
Potatura di rimonda	106471			
Potatura di innalzamento	106472			
Potatura di riduzione	106473

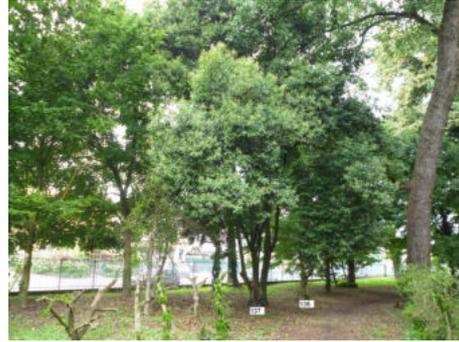
DATI CONDIZIONE (ID: 101024)			
Data rilievo:	27/06/2019	Stato fitosanitario:	1 NORMALE
Altezza classe:	tra 7 e 18	Diametro in cm:	27
Profondita' chioma:	9	Diametro chioma:	10
Radici:		Conformazione:	NORMALE
Classe ricontrollo:	B	Freq. ricontr. anni:	3
Note:	contenimento da eseguire e alleggerire

MANUTENZIONE	ID	PREVISTA IL	ESEGUITA IL	MANUTENTORE
VTA visivo	106428	27/06/2022		
Potatura di rimonda	106426			
Potatura di riduzione	106427

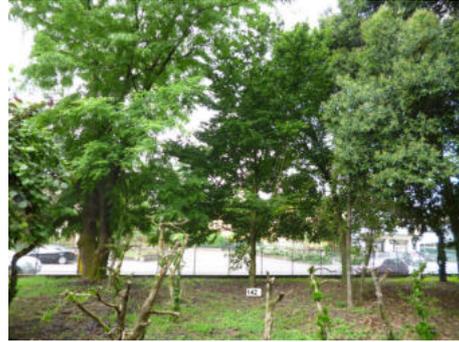
DATI CONDIZIONE (ID: 101022)			
Data rilievo:	27/06/2019	Stato fitosanitario:	1 NORMALE
Altezza classe:	tra 7 e 18	Diametro in cm:	26
Profondita' chioma:	11	Diametro chioma:	9
Radici:		Conformazione:	NORMALE
Classe ricontrollo:	B	Freq. ricontr. anni:	3
Note:	eseguire contenimento lato strada e leggero diradamento

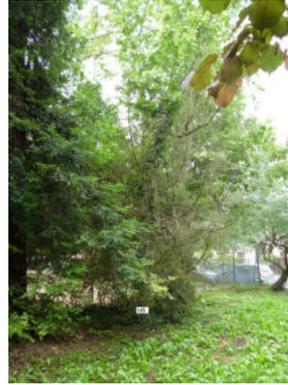
DATI CONDIZIONE (ID: 101018)			
Data rilievo:	27/06/2019	Stato fitosanitario:	2 DEPERIENTE
Altezza classe:	minore di 7	Diametro in cm:	23
Profondita' chioma:	6	Diametro chioma:	5
Radici:		Conformazione:	SBILANCIATA
Classe ricontrollo:	C	Freq. ricontr. anni:	2
Note:	eliminare Edera al fusto, potatura di contenimento alleggerimento

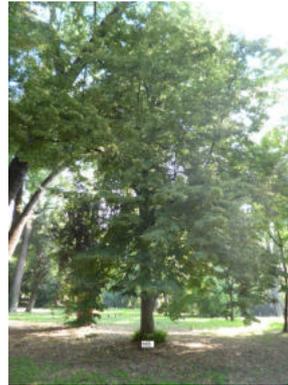
DATI CONDIZIONE (ID: 101050)			
Data rilievo:	01/07/2019	Stato fitosanitario:	1 NORMALE
Altezza classe:	tra 7 e 18	Diametro in cm:	36
Profondita' chioma:	12	Diametro chioma:	10
Radici:		Conformazione:	NORMALE
Classe ricontrollo:	B	Freq. ricontr. anni:	3
Note:	eseguire diradamento.

MANUTENZIONE	ID	PREVISTA IL	ESEGUITA IL	MANUTENTORE
VTA visivo	106492	01/07/2022		
Potatura di rimonda	106489			
Potatura di innalzamento	106490			
Potatura di riduzione	106491

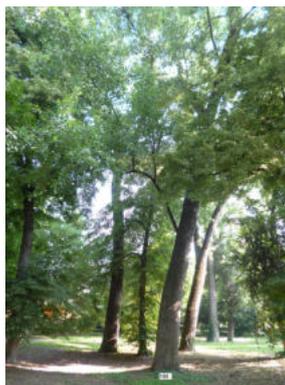
DATI CONDIZIONE (ID: 101061)			
Data rilievo:	02/07/2019	Stato fitosanitario:	1 NORMALE
Altezza classe:	tra 18 e 25	Diametro in cm:	86
Profondita' chioma:	16	Diametro chioma:	14
Radici:		Conformazione:	SBILANCIATA
Classe ricontrollo:	C	Freq. ricontr. anni:	2
Note:	eseguito resistograph R23,R25, R26. eseguire consolidamento semistatico branche a 2/3 dell'altezza Cdr 4tonn elasticita' 5%.

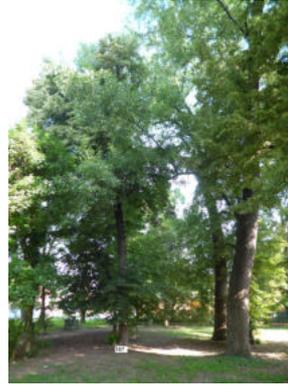
DATI ALBERO (ID: 43126)

Data rilievo:	01/07/2019	Stato fitosanitario:	1 NORMALE
Altezza classe:	tra 7 e 18	Diametro in cm:	46
Profondita' chioma:	15	Diametro chioma:	10
Radici:		Conformazione:	SBILANCIATA
Classe ricontrollo:	B	Freq. ricontr. anni:	3
Note:	eseguito resistograph R22. eseguire diradamento.

MANUTENZIONE	ID	PREVISTA IL	ESEGUITA IL	MANUTENTORE
VTA visivo	106488	01/07/2022		
Potatura di rimonda	69161			
Potatura di innalzamento	106486			
Potatura di riduzione	106487

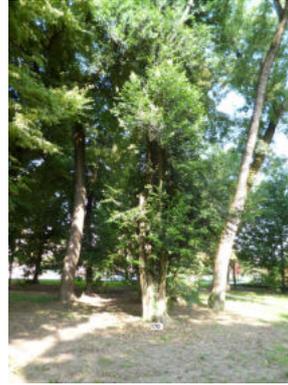
DATI ALBERO (ID: 43127)

Data rilievo:	01/07/2019	Stato fitosanitario:	1 NORMALE
Altezza classe:	tra 7 e 18	Diametro in cm:	30
Profondita' chioma:	14	Diametro chioma:	7
Radici:		Conformazione:	NORMALE
Classe ricontrollo:	C	Freq. ricontr. anni:	2
Note:	eseguire riduzione chioma 1/3. eliminato uno dei fusti principali.

MANUTENZIONE	ID	PREVISTA IL	ESEGUITA IL	MANUTENTORE
VTA visivo	106495	01/07/2021		
Potatura di rimonda	106493			
Potatura di riduzione	106494

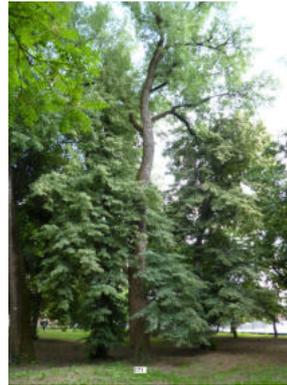
DATI ALBERO (ID: 43132)

Data rilievo:	09/07/2019	Stato fitosanitario:	1 NORMALE
Altezza classe:	tra 18 e 25	Diametro in cm:	86
Profondita' chioma:	12	Diametro chioma:	11
Radici:		Conformazione:	INCLINATA/SBILANCIATA
Classe ricontrollo:	C	Freq. ricontr. anni:	2
Note:	eseguito resistograph R27, R28, R29, eseguire consolidamento semistatico tra le branche Cdr 8tonn. elasticità 5%, segnali di regressione

MANUTENZIONE	ID	PREVISTA IL	ESEGUITA IL	MANUTENTORE
VTA strumentale	55188		15/04/2011	
VTA visivo	106622	09/07/2021		
VTA strumentale	106623	09/07/2021		
Potatura di riduzione	69166			
Potatura di rimonda	106621

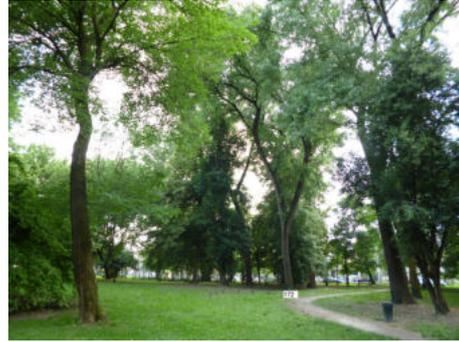
DATI CONDIZIONE (ID: 101073)			
Data rilievo:	02/07/2019	Stato fitosanitario:	1 NORMALE
Altezza classe:	tra 18 e 25	Diametro in cm:	88
Profondita' chioma:	15	Diametro chioma:	12
Radici:		Conformazione:	INCLINATA/SBILANCIATA
Classe ricontrollo:	C	Freq. ricontr. anni:	2
Note:	eseguito resistograph R30,R31, R32. eseguire consolidamento semistatico tra le branche Cdr 8tonn elasticità 5%.

MANUTENZIONE	ID	PREVISTA IL	ESEGUITA IL	MANUTENTORE
VTA strumentale	55189		15/04/2011	
VTA visivo	106528	02/07/2021		
VTA strumentale	106529	02/07/2021		
Potatura di rimonda	69164			
Potatura di riduzione	69165

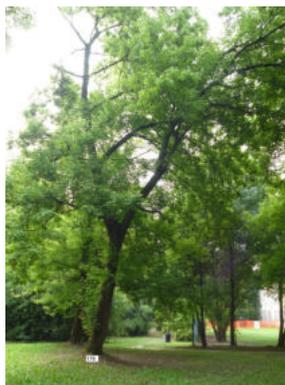
DATI ALBERO (ID: 43020)

Data rilievo:	04/07/2019	Stato fitosanitario:	5 PRESENZA DI CARIE O CARPOFORI
Altezza classe:	tra 7 e 18	Diametro in cm:	48
Profondita' chioma:	13	Diametro chioma:	8
Radici:		Conformazione:	NORMALE
Classe ricontrollo:	C	Freq. ricontr. anni:	2
Note:	eseguito resistograph R23. presenza di carie e cavit� al castello. necessit� di ridurre il carico in chioma.

MANUTENZIONE	ID	PREVISTA IL	ESEGUITA IL	MANUTENTORE
VTA visivo	106599	04/07/2021		
VTA strumentale	106600	04/07/2021		
Potatura di rimonda	106597			
Potatura di riduzione	106598

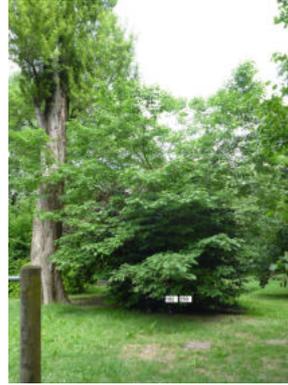
DATI CONDIZIONE (ID: 101007)			
Data rilievo:	27/06/2019	Stato fitosanitario:	1 NORMALE
Altezza classe:	tra 7 e 18	Diametro in cm:	27
Profondita' chioma:	8	Diametro chioma:	10
Radici:		Conformazione:	SBILANCIATA
Classe ricontrollo:	B	Freq. ricontr. anni:	3
Note:	eseguire contenimento e alleggerimento chioma, eliminare arbusto di lauroceraso concresciuto alla base del tronco

MANUTENZIONE	ID	PREVISTA IL	ESEGUITA IL	MANUTENTORE
VTA visivo	106392	27/06/2022		
Potatura di rimonda	106390			
Potatura di riduzione	106391

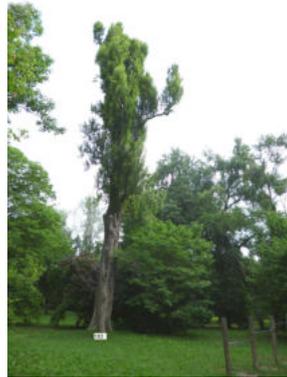
DATI ALBERO (ID: 43134)

Data rilievo:	27/06/2019	Stato fitosanitario:	5 PRESENZA DI CARIE O CARPOFORI
Altezza classe:	tra 18 e 25	Diametro in cm:	112
Profondita' chioma:	10	Diametro chioma:	8
Radici:		Conformazione:	NORMALE
Classe ricontrollo:		Freq. ricontr. anni:	
Note:	albero capitozzato

MANUTENZIONE	ID	PREVISTA IL	ESEGUITA IL	MANUTENTORE
VTA strumentale	55190		15/04/2011	
VTA visivo	106393	27/06/2021		
VTA strumentale	106394	27/06/2021		
Potatura di rimonda	69116			
Potatura di riduzione	69117

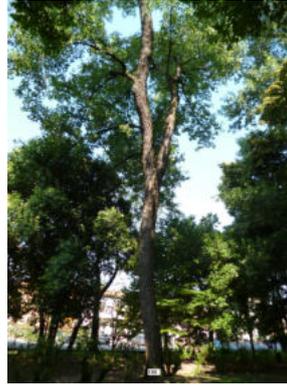
DATI ALBERO (ID: 43009)

Data rilievo:	27/06/2019	Stato fitosanitario:	1 NORMALE
Altezza classe:	tra 18 e 25	Diametro in cm:	92
Profondita' chioma:	12	Diametro chioma:	16
Radici:	SOLLEVAMENTO RADICALE	Conformazione:	INCLINATA/SBILANCIATA
Classe ricontrollo:	C	Freq. ricontr. anni:	2
Note:	eseguito resistograph R14, R15, R24

MANUTENZIONE	ID	PREVISTA IL	ESEGUITA IL	MANUTENTORE
VTA strumentale	55186		15/04/2011	
VTA visivo	106430	27/06/2021		
VTA strumentale	106431	27/06/2021		
Potatura di rimonda	69150			
Potatura di riduzione	106429

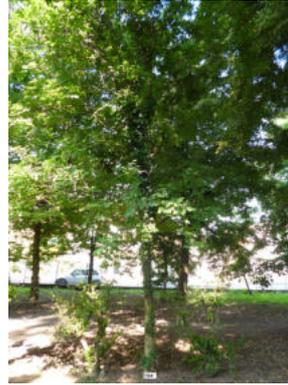
DATI CONDIZIONE (ID: 101047)			
Data rilievo:	01/07/2019	Stato fitosanitario:	1 NORMALE
Altezza classe:	tra 7 e 18	Diametro in cm:	14
Profondita' chioma:	7	Diametro chioma:	6
Radici:		Conformazione:	NORMALE
Classe ricontrollo:	B	Freq. ricontr. anni:	3
Note:	ferita al colletto lato ovest.

MANUTENZIONE	ID	PREVISTA IL	ESEGUITA IL	MANUTENTORE
VTA visivo	106482	01/07/2022		
Potatura di rimonda	106480			
Potatura di innalzamento	106481

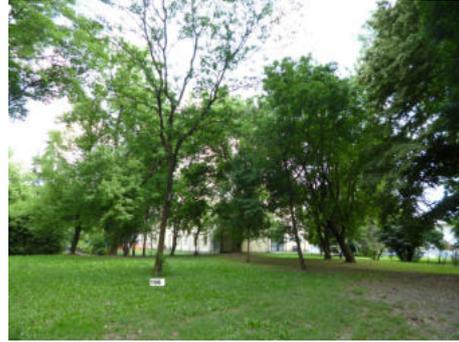
DATI CONDIZIONE (ID: 101010)			
Data rilievo:	27/06/2019	Stato fitosanitario:	1 NORMALE
Altezza classe:	tra 7 e 18	Diametro in cm:	26
Profondita' chioma:	6	Diametro chioma:	5
Radici:		Conformazione:	NORMALE
Classe ricontrollo:	B	Freq. ricontr. anni:	3
Note:	seccumi distali

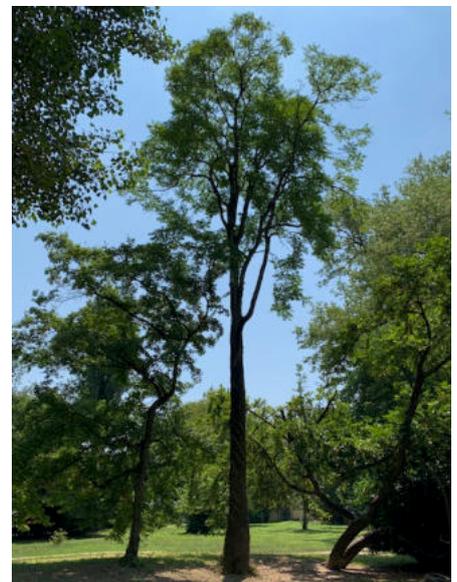
FOTO

analisi strumentale conferma la presenza di carie estesa sull'intera sezione del fusto esaminata, segnali di regressione in chioma

Elevata propensione al cedimento per rottura del fusto alla base, indice di rischio elevato e non riducibile, aspettativa di vita condizionata, fattore sicurezza naturale dell'albero esaurito

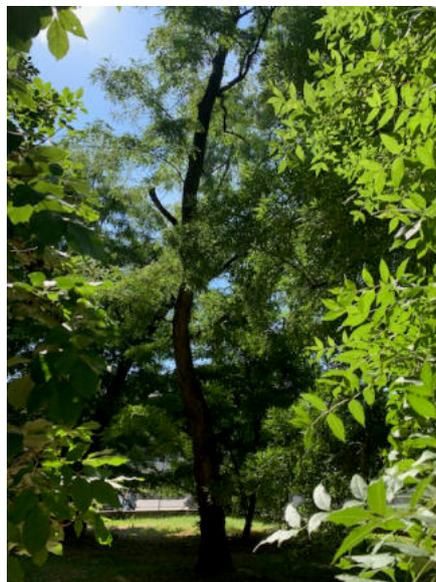
FOTO

Colletto interrato lato compressione, cretti radiali al colletto lato di trazione, Carpoforo al colletto lato ovest, chioma in forte regressione, tessuti disfunzionali esposti alla base del fusto lato ovest con screpolature corticali, analisi strumentale conferma la presenza di carie estesa sull'intera sezione del fusto esaminata

Elevata propensione al cedimento per rottura del fusto alla base e/o per parti di chioma, indice di rischio elevato e non riducibile, aspettativa di vita esaurita, fattore sicurezza naturale dell'albero esaurito

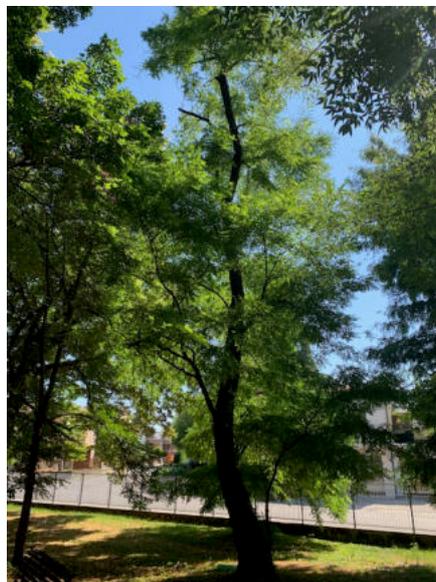
FOTO

Colletto asimmetrico depresso lato trazione e compressione, analisi strumentale conferma la presenza di carie estesa sull'intera sezione del fusto esaminata, segnali di regressione in chioma

Elevata propensione al cedimento per rottura del fusto alla base e/o per ribaltamento zolla, indice di rischio elevato e non riducibile, aspettativa di vita condizionata, fattore sicurezza naturale dell'albero esaurito

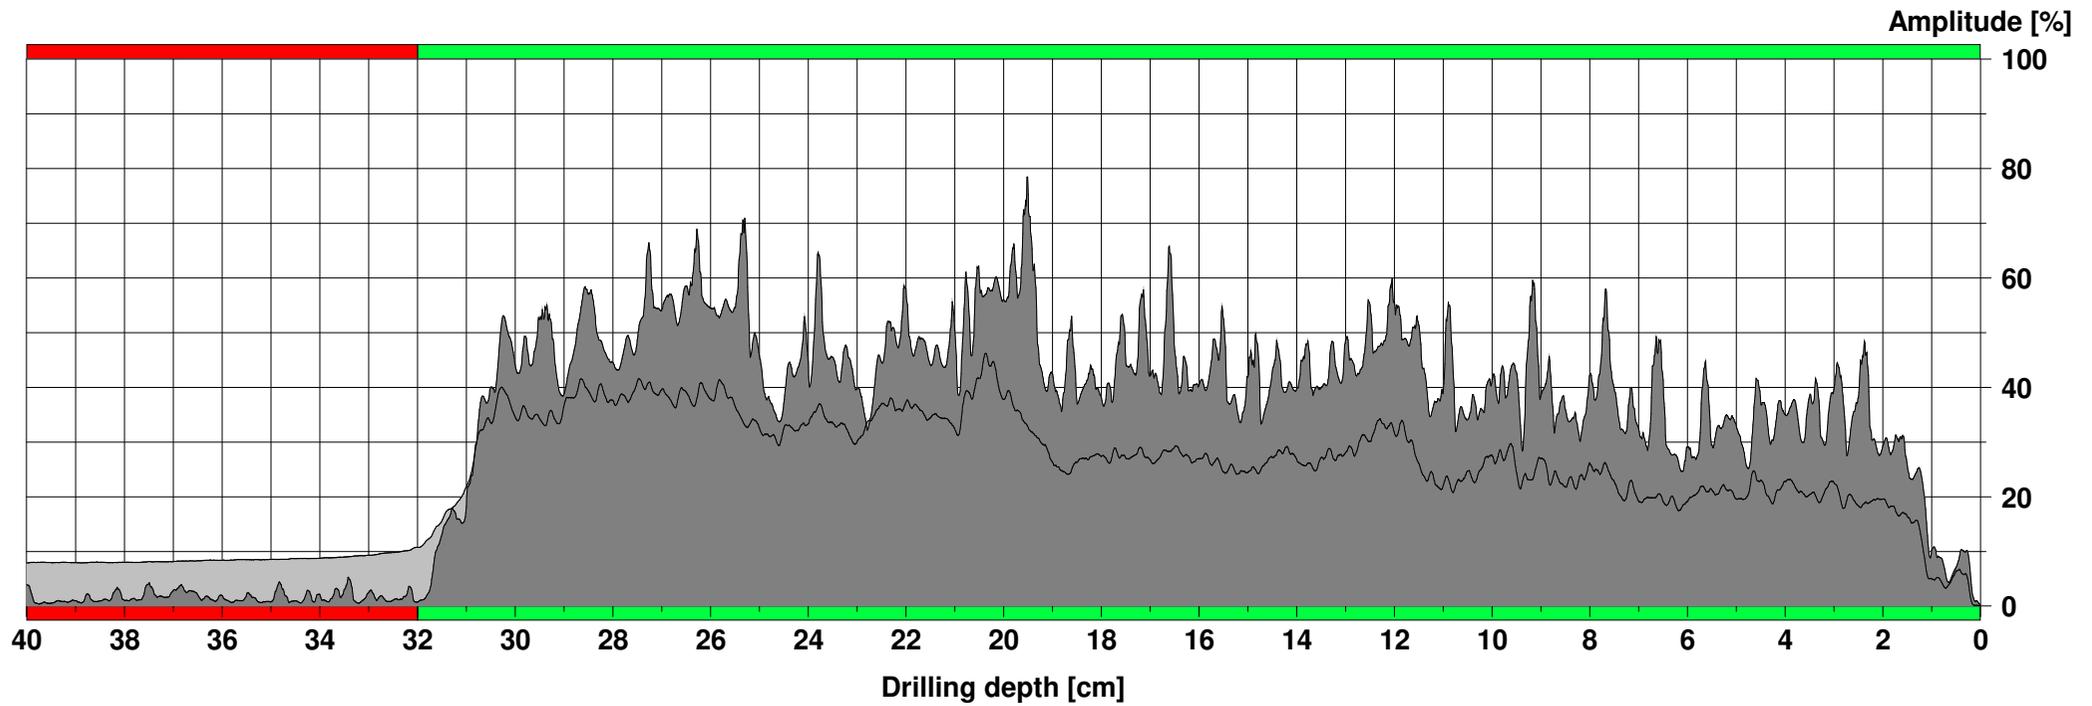
Measurement no. : 1	Needle speed : 3500 r/min	Diameter :
ID number :	Needle state : ok	Level : 100,0 cm
Drilling depth : 40,18 cm	Tilt : ---	Direction : 115°SE
Date : 27.06.2019	Offset : 74/302	Species : LIGUSTRO
Time : 10:25:57	Avg. curve : off	Location : FUSTO
Feed speed : 100 cm/min		Name : 9990905/39

■	From	0,0 cm	to	32,0 cm	:	SEZIONE FUSTO
■	From	32,0 cm	to	40,0 cm	:	AGO FUORIUSCITO
	From	0,0 cm	to	0,0 cm	:	
	From	0,0 cm	to	0,0 cm	:	
	From	0,0 cm	to	0,0 cm	:	
	From	0,0 cm	to	0,0 cm	:
